Une charpente sculptée du XI^e siècle : l'église Saint Pierre de Neufmarché (Seine-Maritime)

Frédéric Epaud, Vincent Bernard

Frédéric Epaud, Vincent Bernard. Une charpente sculptée du XI^e siècle : l'église Saint Pierre de Neufmarché (Seine-Maritime). Bulletin Monumental, 2003, t. 161-2, pp.101-115. hal-02402888

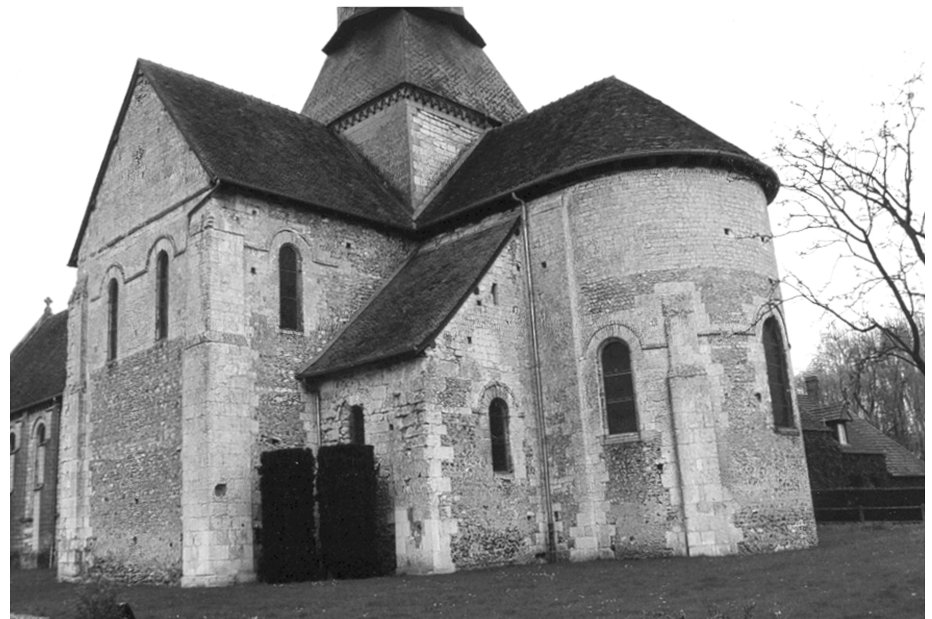
Fig. 2 - Vue sud-est du chevet.

Le chœur, le transept et les deux chapelles orientales présentent une homogénéité de structure, d'appareillage et d'ornementation architecturale qui traduisent une seule campagne de construction corrélative à la transformation de la collégiale en prieuré par Hugues de Grandmesnil vers 1065 (fig. 2).

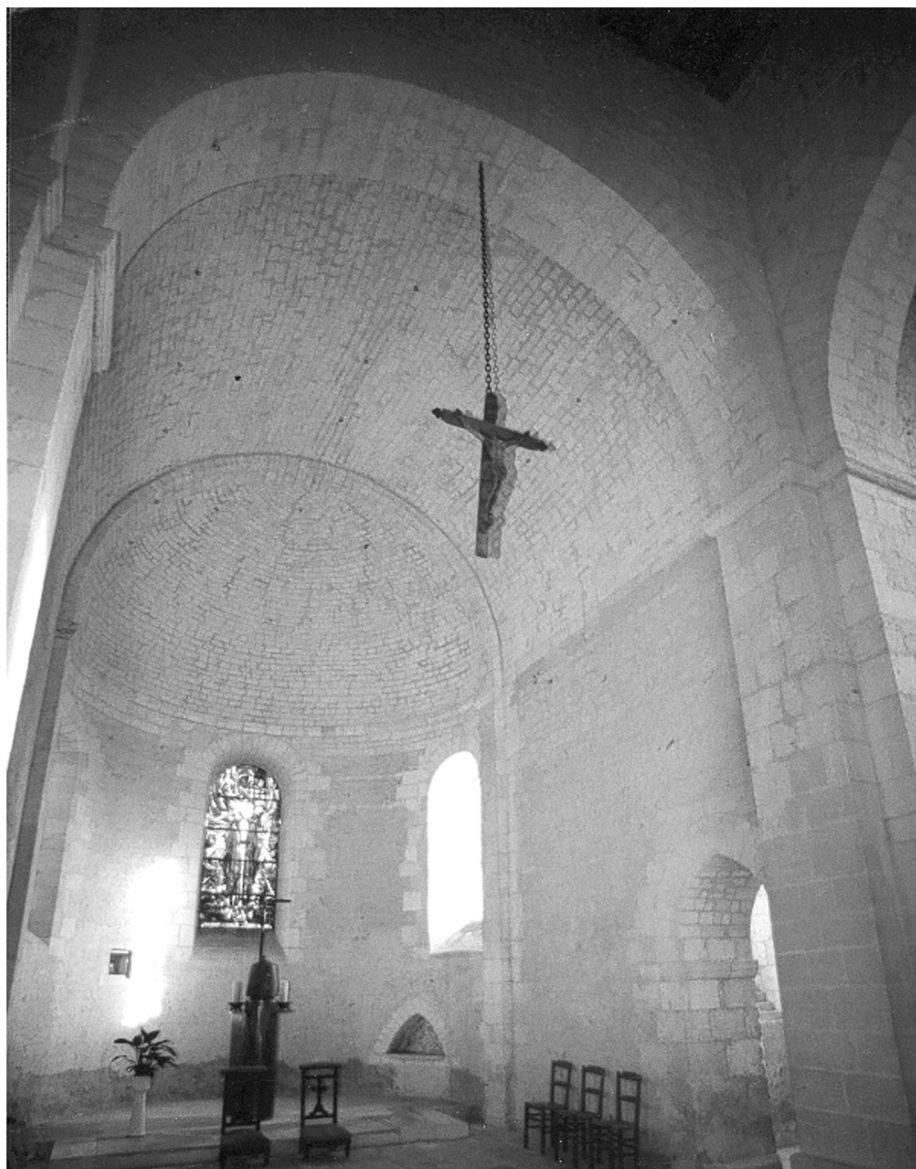
Fig. 3 - Vue intérieure du chœur.

Le chœur comporte une travée droite voûtée en berceau terminée par une abside couverte d'un cul-de-four (fig. 3). Il est flanqué latéralement de deux chapelles à chevet plat communicant chacune avec le chœur par un passage, réaménagé au XII^e siècle, en arc brisé retombant sur une imposte décorée d'un damier. Ces chapelles étaient couvertes à l'origine d'une voûte d'arêtes.

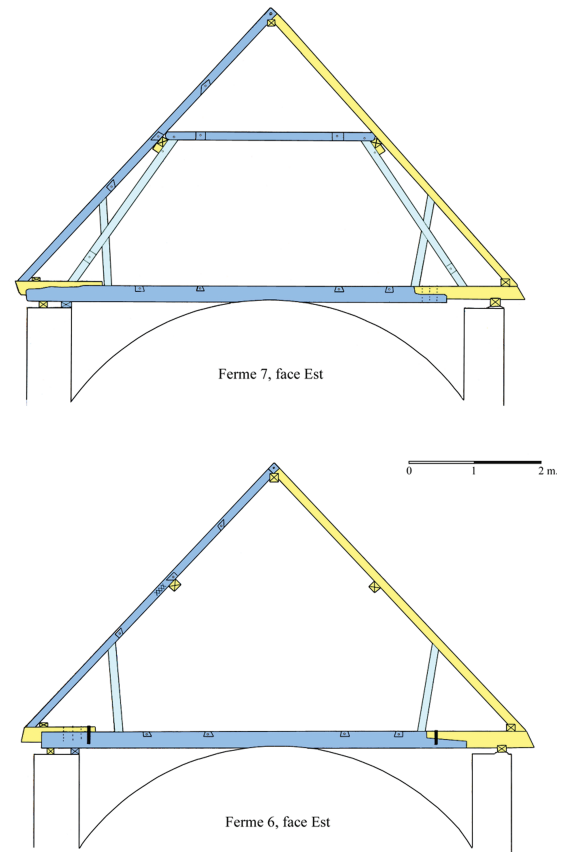
Fig. 5 - Fermes actuelles.

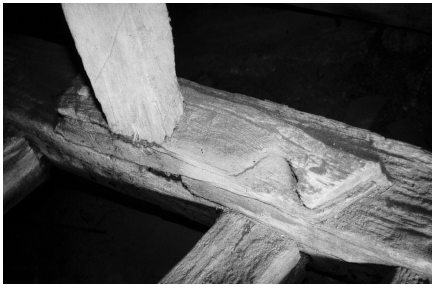
Fig. 7 - Assemblage d'about de l'entrait retroussé de la ferme de croupe réemployé en semelle en 1708.

L'assemblage à mi-bois de ce faux entrait au chevron sud présente une particularité qui mérite d'être relevée (fig. 7).

Ce faux entrait a été mis en place en applique dans les entailles à mi-bois pratiquées dans le poinçon, les poteaux et les chevrons sur leur face est. Bien qu'ayant une section identique à ces bois, voisine de 10/11 cm, le faux entrait n'a pas été assemblé à mi-bois mais au tiers de sa largeur, laissant ainsi une surépaisseur de bois qui recouvre les assemblages et les dissimule à la vue. Cette particularité s'explique par le fait que cette pièce reçoit les faux entrants des demi-fermes de la croupe et que des assemblages normalement taillés à mi-bois, sans renfort, auraient logiquement cédé sous les charges. Ces assemblages à tiers-bois sollicitent moins de fibres ligneuses et autorisent donc plus de percements d'assemblages, notamment ceux pour les faux entrants des demi-fermes. Cette précaution dans la taille des mi-bois s'observe également sur les bois romans réemployés au début du XIII^e siècle dans la nef de la cathédrale de Rouen, bois qui n'ont été entailés qu'au tiers de leur section, en raison des nombreuses entailles à mi-bois non réemployées qui fragilisaient ces pièces.

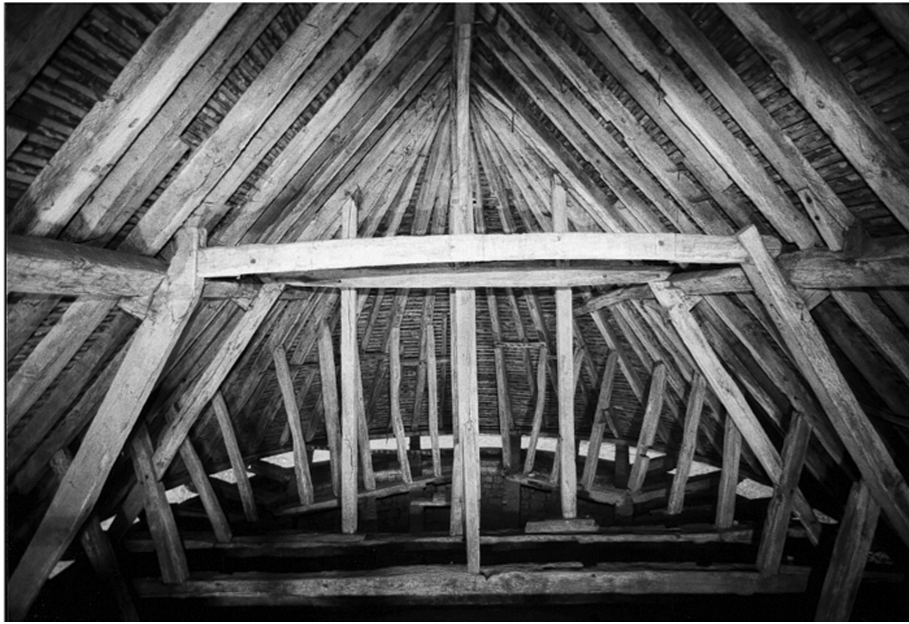
Fig. 11 - Vue de la croupe.

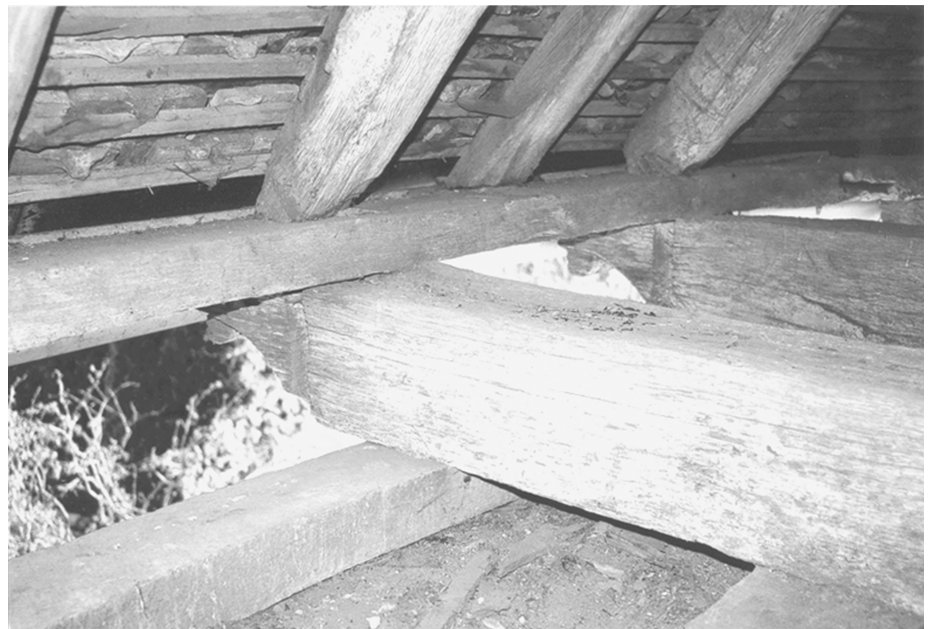
Fig. 17 - Vue intérieure des sculptures des abouts d'entrants.

Tous les demi-entrants de la croupe se prolongent au-delà des sablières pour déborder de 25-30 cm à l'extérieur du mur de l'abside, sous le débord de la toiture (fig. 16 et 17). Ces extrémités, visibles de l'extérieur, présentent toutes en sous-face une sculpture en forme de gorge incurvée, chanfreinée aux arêtes et pourvue d'un petit tonnelet horizontal, à l'exception des demi-entrants 10, 11 et 12 mis en place en 1708.
