Les charpentes gothiques face au défi du gigantisme

Frédéric Epaud (Chercheur CNRS, UMR 7324 LAT-CITERES)

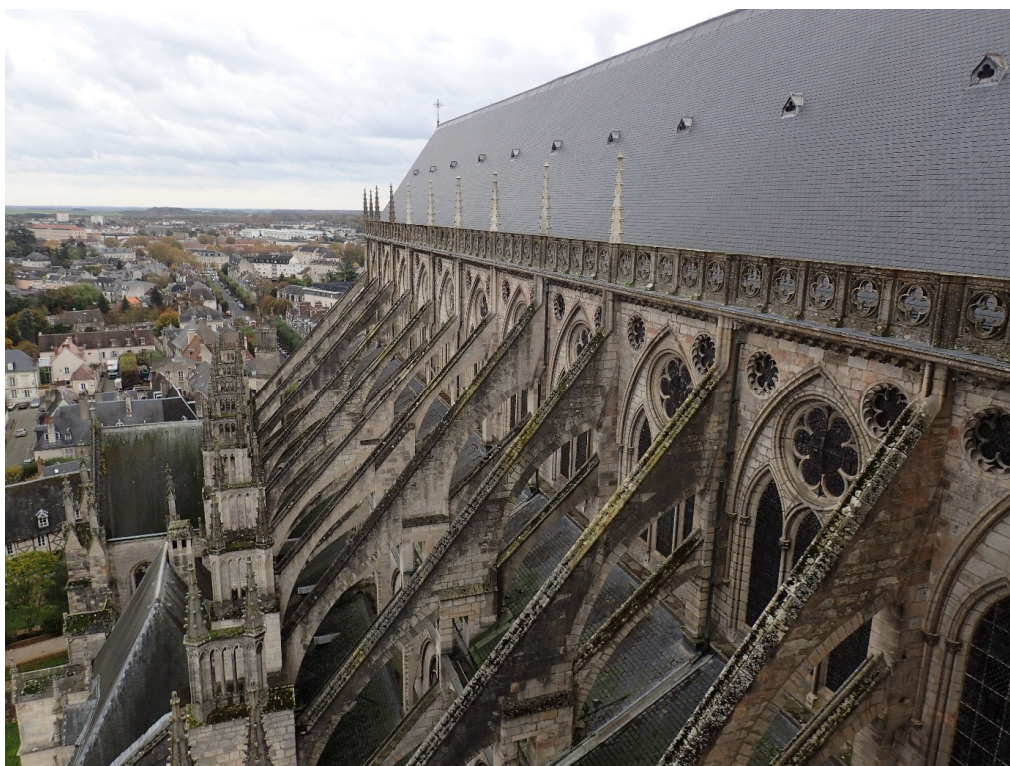
Fig. 7 : Arcs-boutants de la cathédrale de Bourges (Cl. F.E.).

En raison du redressement de la pente des grandes toitures gothiques jusqu'à 60° au cours du XIIIe siècle, les poussées latérales générées par les vents sur les versants de toiture devinrent un facteur de risque important pour la stabilité des gouttereaux. En période de tempête et de grands vents, ces poussées peuvent contraindre fortement les murs à supporter le double des charges normales, voire largement plus. C'est pourquoi on observe sur nombre de grands édifices gothiques des arcs boutants avec une volée supérieure d'arcature placée en partie sommitale des murs, sous la corniche et loin au-dessus de la retombée des charges des voûtes, au cas où ces murs venaient à subir de telles poussées (**fig. 7**). De tels arcs-boutants avec une volée sommitale placée à la reprise des poussées de la charpente s'observent aux cathédrales de Bourges, Reims, Beauvais, Chartres, Paris et Amiens.
