Les charpentes gothiques face au défi du gigantisme

Frédéric Epaud. Les charpentes gothiques face au défi du gigantisme. Actes du 3e colloque international autour de la cathédrale Notre-Dame de Tournai (2-3 février 2017). Etudes et Documents, Monuments et Sites. 17, Namur., pp.21-30, 2023, 978-2-39038-189-1. hal-02406978

Frédéric Epaud (Chercheur CNRS, UMR 7324 LAT-CITERES)

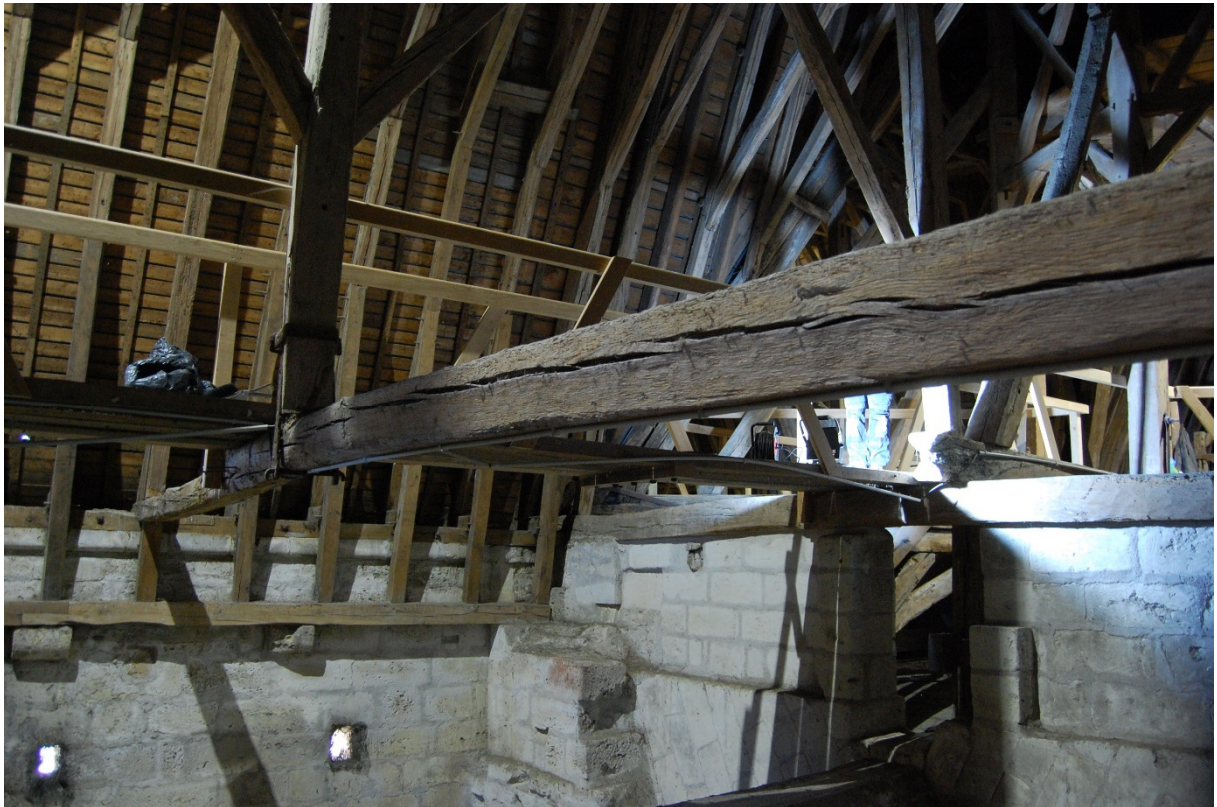
Fig. 3 : Charpente du bras sud de la cathédrale de Tours, vers 1284. L'entrait courbe est suspendu au poinçon à l'aide d'un étrier métallique d'origine (Cl. F. E.).

grandes portées. Comprimé en tête par les deux chevrons et assemblé aux raidisseurs, le poinçon travaille en traction et assure une triangulation au sein de la ferme telle une colonne vertébrale. Pour mieux suspendre l'entrait, le tenon du pied du poinçon est parfois taillé en demi-queue d'aronde, bloqué par un rossignol ou encore fixé par un chevillage métallique (Cathédrale de Rouen, abbaye de Bonport, Seine-Maritime). L'étrier métallique apparaît plus tardivement au milieu du XIII^e siècle comme à la cathédrale de Tours pour garantir une meilleure suspension de l'entrait. Pour limiter encore le fléchissement des entrails longs, certains maîtres charpentiers utilisèrent des bois courbes pour leur donner un profil concave (**fig. 3**).

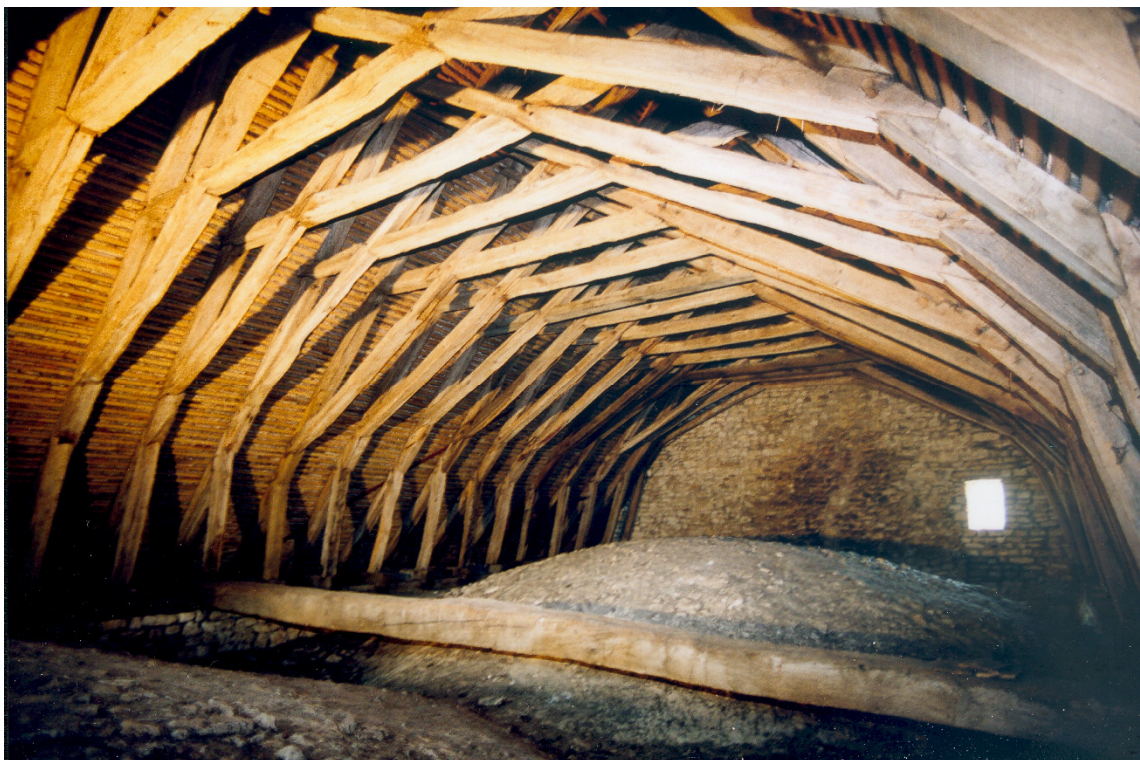
Fig. 4 : Charpente de la chapelle templière de Chanu, Villiers-en-Desœuvre, Eure, 1183-1192 (Cl. F. E.)

Il est probable que la diffusion des voûtes sur croisée d'ogives au XII^e siècle ait conditionné l'apparition puis la généralisation des charpentes tramées⁵ gothiques. En effet, les voûtes d'ogives conçues au XII^e siècle et au début du XIII^e siècle ont souvent la particularité d'être pénétrantes dans le comble avec un extradoss situé au-dessus du niveau des sablières, ce qui était incompatible avec les charpentes romanes dont chaque ferme était dotée d'un entrait à la base. Les charpentes devaient donc s'adapter à la trame des voûtes bombées en insérant les fermes principales à entrait entre les voûtes au droit des arcs doubleaux (**fig. 4**).

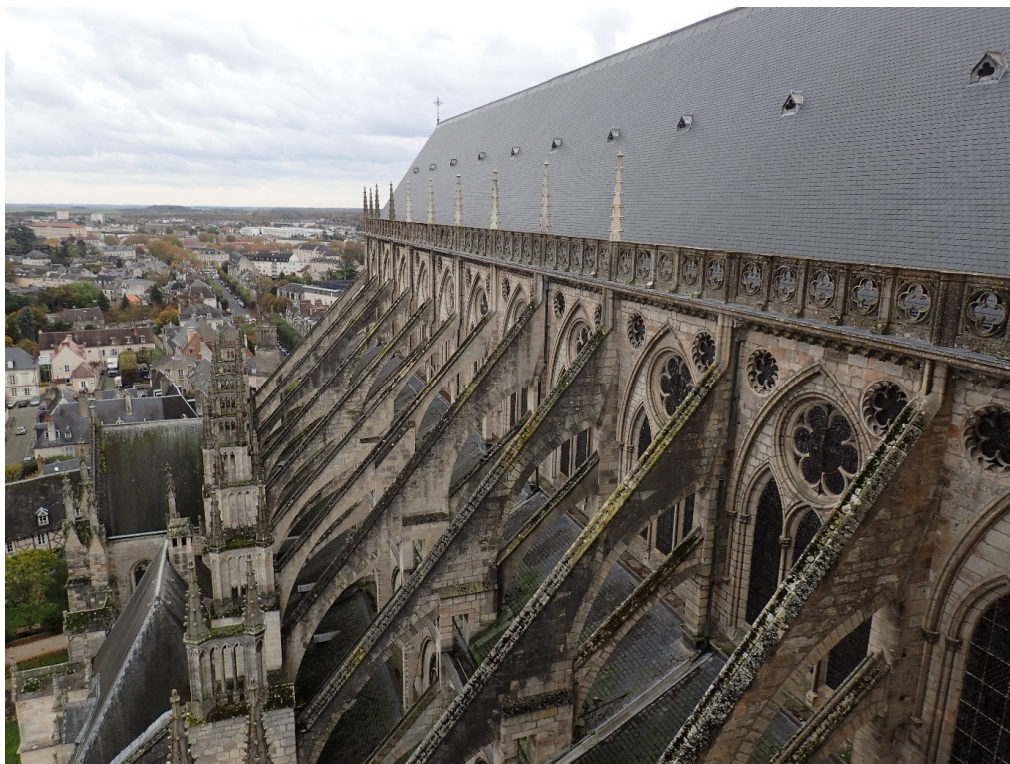
Fig. 7 : Arcs-boutants de la cathédrale de Bourges (Cl. F.E.).

En raison du redressement de la pente des grandes toitures gothiques jusqu'à 60° au cours du XIIIe siècle, les poussées latérales générées par les vents sur les versants de toiture devinrent un facteur de risque important pour la stabilité des gouttereaux. En période de tempête et de grands vents, ces poussées peuvent contraindre fortement les murs à supporter le double des charges normales, voire largement plus. C'est pourquoi on observe sur nombre de grands édifices gothiques des arcs boutants avec une volée supérieure d'arcature placée en partie sommitale des murs, sous la corniche et loin au-dessus de la retombée des charges des voûtes, au cas où ces murs venaient à subir de telles poussées (**fig. 7**). De tels arcs-boutants avec une volée sommitale placée à la reprise des poussées de la charpente s'observent aux cathédrales de Bourges, Reims, Beauvais, Chartres, Paris et Amiens.

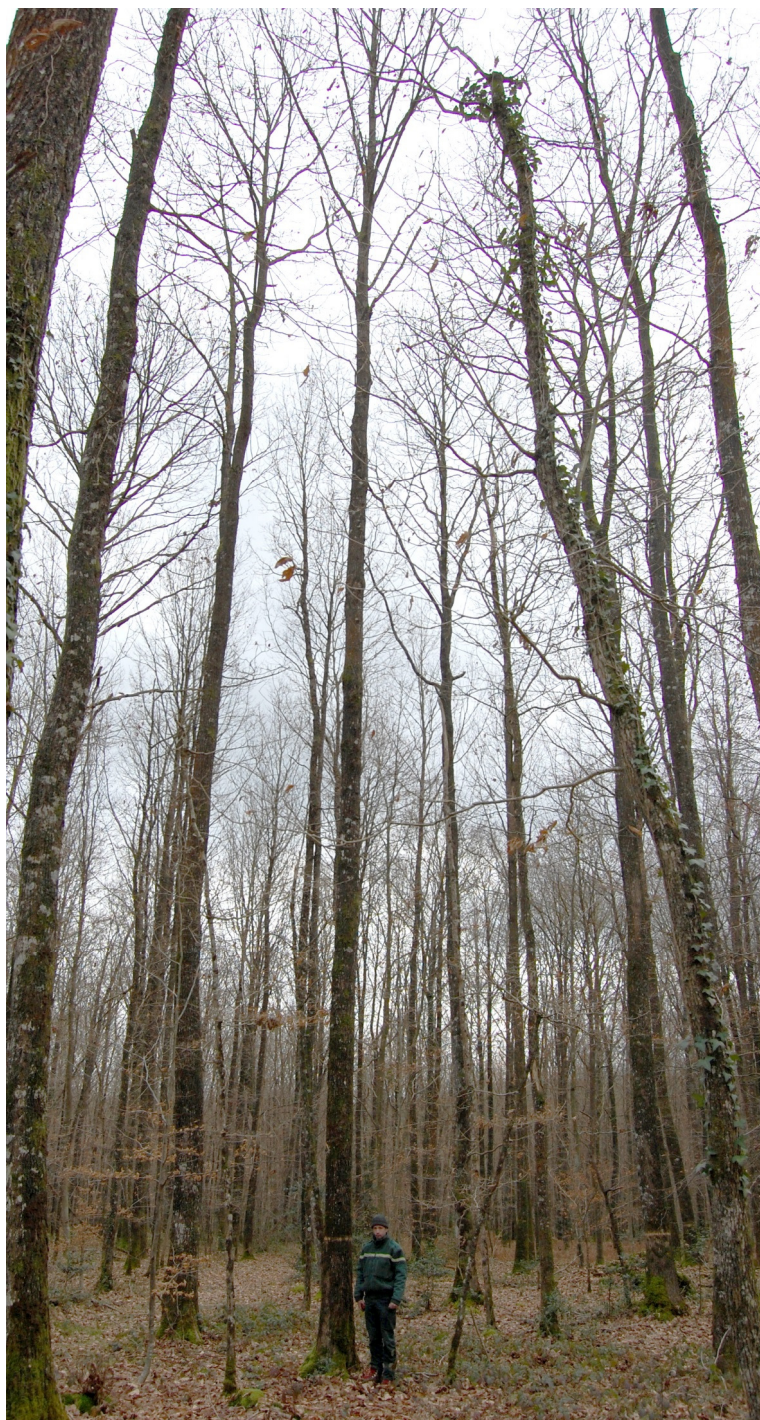
Fig. 9 : Chêne de 28cm de diamètre en pied, de 16 m de hauteur. Forêt de Bercé, Sarthe (Cl. F.E.).

Dans la plupart des grandes charpentes gothiques du Bassin parisien de la fin du XIII^e siècle et du XIII^e siècle, on constate que les bois consommés présentent une spécificité que l'on ne rencontre ni dans les charpentes romanes ni dans celles postérieures au XIII^e siècle. Elles sont en effet constituées de 90 à 95 % de chênes de moins de 60 ans, de faible diamètre (23-27 cm), au fût très élancé et régulier sur une grande hauteur (10-16 m), avec peu de branches et un houppier déployé qu'à la cime (**fig. 9**). Ils sont aussi caractérisés par une forte croissance radiale dans les 10-20 premières années, ce qui correspond à des rejets de souche ayant poussés sans contrainte dans un milieu ouvert, puis un ralentissement drastique de la croissance sous l'effet d'une concurrence toujours plus forte et d'une fermeture du milieu. Ces arbres provenaient donc majoritairement de futaies denses régénérées par rejet de souche, selon le régime du taillis suite à des coupes à blanc qui devaient être réalisées dans les limites d'un enclos pour la protection des rejets. Ces peuplements ainsi protégés ne connurent aucune éclaircie pour maintenir la densité au maximum des capacités biologique du chêne, et garantir ainsi la compétition entre les sujets, une croissance très rapide en hauteur non en

épaisseur, et un fort élancement des tiges. Ce mode de régénération et cette très forte densité du peuplement expliquent ces profils de longs fût élancés à moins de 60 ans, qui ne se rencontrent pas avant le milieu du XII^e siècle ni après le XIII^e siècle. Ce mode de sylviculture semble donc avoir été abandonné au cours du XIV^e siècle, suite probablement à la diminution de la demande et aussi au changement de gestion des futaies seigneuriales. Celles-ci furent en effet de plus en plus exploitées à la fin du Moyen Âge en faire-valoir indirect par des marchands de bois qui privilégièrent le taillis sous futaie au détriment de la futaie, avec davantage de prélèvements par furetage qui eurent pour conséquence d'éclaircir et de dégrader le couvert forestier. C'est pourquoi on observe dans les charpentes des XV^e-XVI^e siècles majoritairement des bois de fort diamètre et de moindre longueur, avec l'emploi généralisé du débitage à la scie afin de les adapter aux sections voulues. A l'époque moderne, cette situation empira avec une généralisation du taillis-sous-futaie qui obligea les maîtres charpentiers à consommer massivement des bois débités, à réemployer d'anciens bois et à concevoir de nouvelles formes de charpentes adaptées aux bois courts comme les fermes à portique et sur blochet, les toits à la Mansart et plus exceptionnellement les charpentes à la Philibert Delorme.
