**Autour du château de Penne d'Albigeois (Tarn).
Rassemblement des études pluridisciplinaires récentes et
définitions des problématiques de la recherche sur la
forteresse et dans son contexte. Rapport du sondage
archéologique**

Programme Collectif de Recherche — 2019
Autour du château de Penne d'Albigeois (Tarn)

***Rassemblement des études pluridisciplinaires récentes
et définitions des problématiques de la recherche
sur la forteresse et dans son contexte**

***Rapport du sondage archéologique**

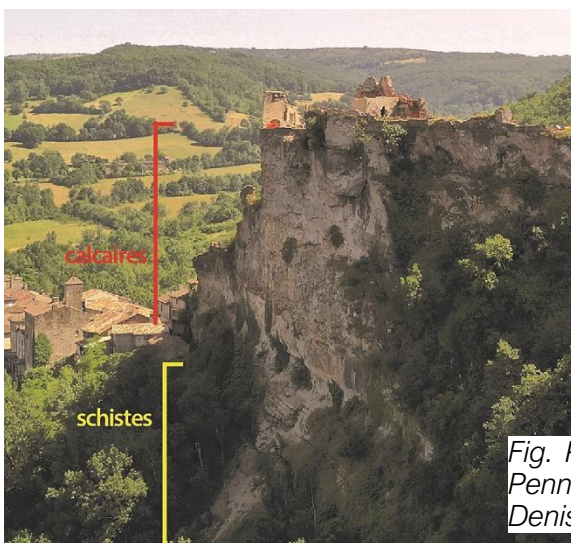
Fig. Pétrographie du sommet du château de Penne. Crédit Florence Guillot – image drone Denis Langlois

Le château lui-même est situé sur une butte résiduelle taillée dans deux unités calcaires du jurassique moyen, dont l'épaisseur forme le relief des falaises qui entourent la forteresse. Là où la falaise disparaît, c'est parce que l'on aborde une autre unité sur laquelle les calcaires reposent, cette fois-ci des schistes. Ces schistes sont le produit d'une nouvelle avancée de mers peu profondes sur le Quercy au cours du jurassique inférieur (lias) et sont dits « schistes cartons ». Ils peuvent inclure de grandes meules calcaires dolomitisées.

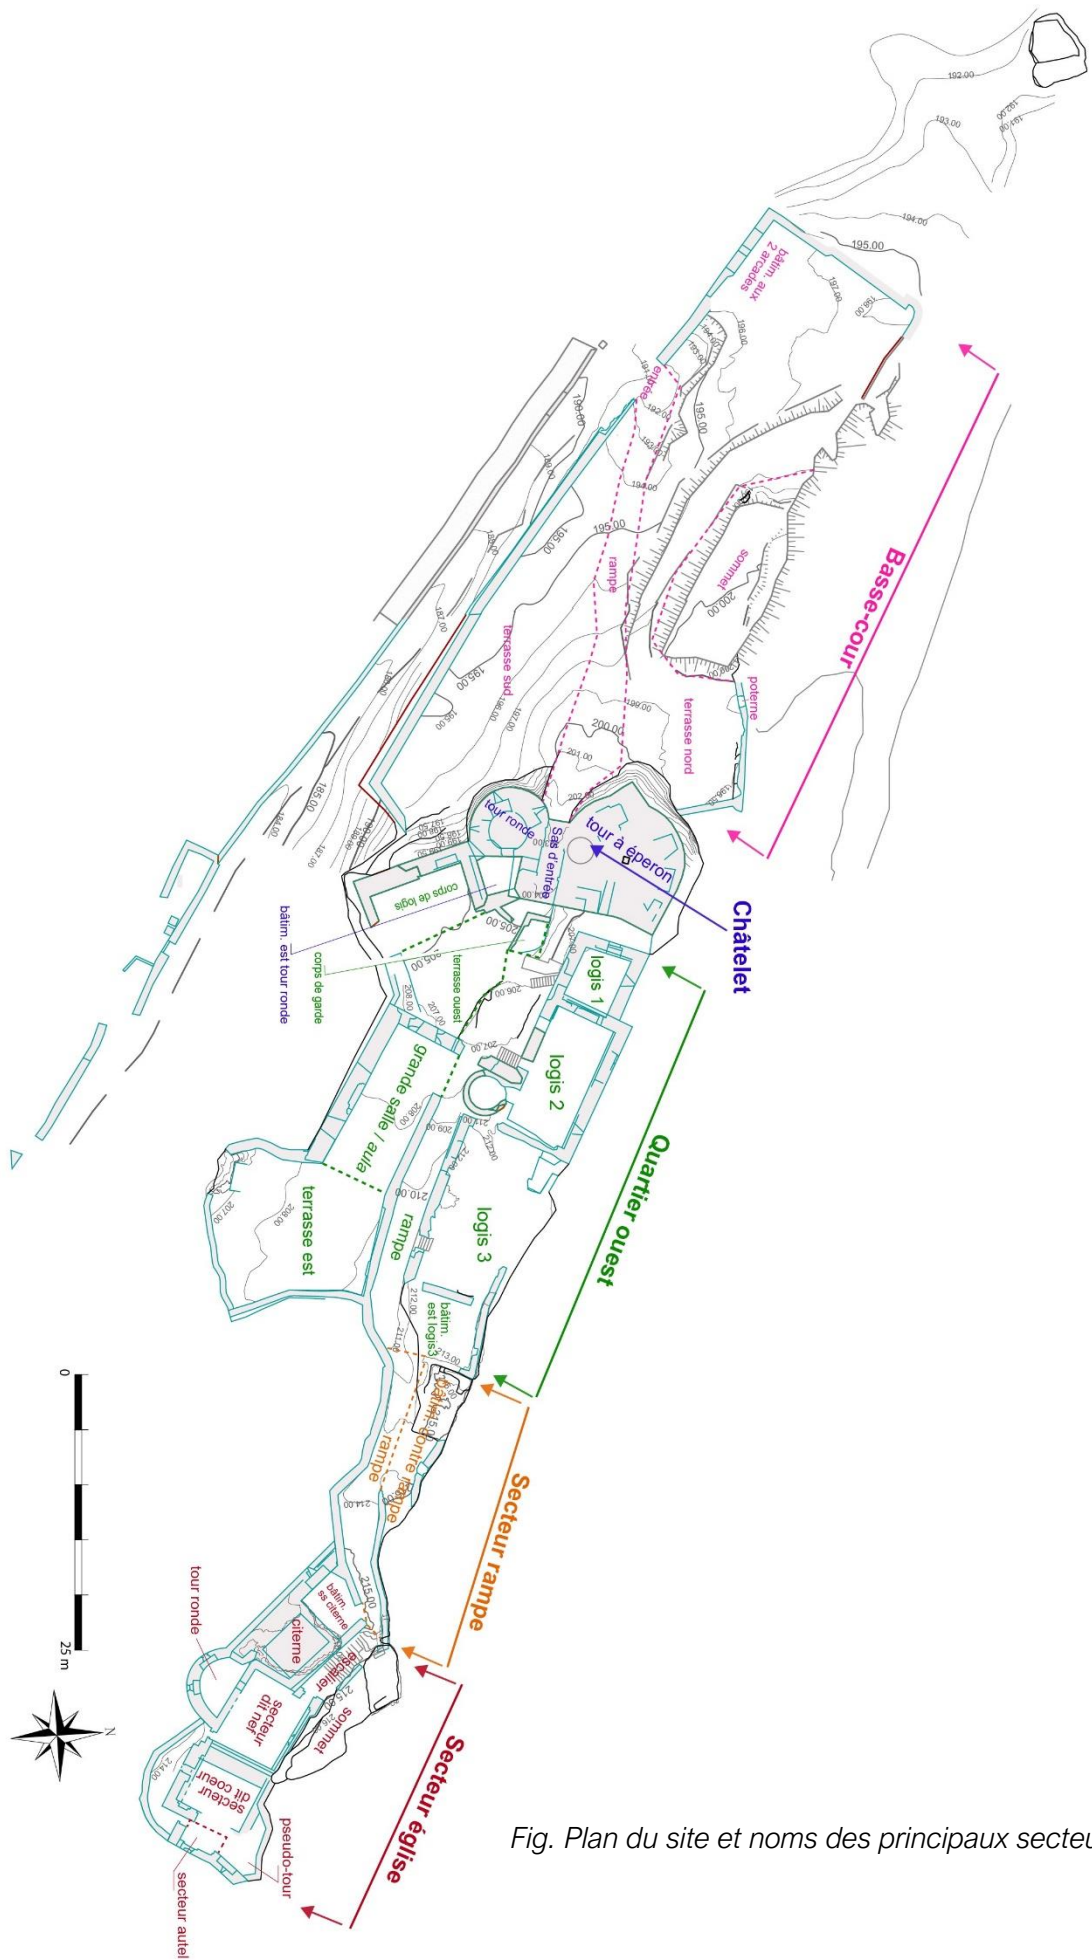
Fig. Plan du site et noms des principaux secteurs

Les différents aménagements en élévation se sont adaptés au relief très contraignant, ce qui explique qu'on n'y reconnaisse pas de plan d'ensemble classique ou totalement comparable à d'autres ouvrages. Différentes « plateformes » s'étagent depuis le nord-ouest — pour la plus basse — jusqu'au sud-est — pour la plus élevée. Elles ne sont pas strictement planes, mais constituent des espaces bien différenciés et hiérarchisés entre eux par la topographie et les aménagements. Depuis le village de Penne, l'accès pénètre dans la plateforme la plus basse de plan grossièrement trapézoïdal et ceinturée par une enceinte. Celle-ci est généralement nommée basse-cour. En amont de la basse-cour, la falaise partout présente est toujours surlignée d'une enceinte complexe formée de murs en pans coupés qui suivent et soulignent la verticalité. Un compact châtelet, ouvrage de style royal capétien, est composé d'un goulet d'entrée sophistiqué encadré de deux tours asymétriques. Ce dispositif très impressionnant barre l'aval de la seconde plateforme et donc l'accès à tout le site en amont de la basse-cour. Il constitue l'entrée dans le *caput castris* de style capétien et le principal obstacle bâti de la défense du site. La plus septentrionale des deux tours de l'entrée est la plus vaste. Elle est nommée, suivant sa morphologie, « la tour à éperon » ou parfois « donjon » parce qu'elle est la plus grande des tours du château capétien. Depuis l'extérieur, cette tour et son éperon — de forme massive et agressive — offrent une vision particulièrement effrayante, et constituent une remarquable et efficace démonstration de force assénée au visiteur. Le châtelet est scandé d'ouvertures à fente de tir en étrier, marqueurs typochronologiques du style capétien

à la fin du Moyen Âge. En amont de ce châtelet, se situe la plus vaste des plateformes du sommet comportant au nord — dominant une petite cour d'entrée et situés contre l'enceinte — des « logis » dits romans — largement remaniés — dont une salle accolée à une ancienne tour maîtresse, et, au sud, un grand pan de mur d'enceinte doté d'éléments résidentiels qui signent la présence d'une salle de l'époque capétienne (XIII^e siècle), dite *aula*. Ce secteur est nommé quartier ouest. Au-delà, en poursuivant la montée, une rampe dotée de marches taillées est suivie d'une portion naturellement rétrécie du sommet qui forme un isthme et par laquelle on accède à la plateforme la plus élevée. Quelques petits bâtiments sont accolés à cette circulation. Au-dessus, la dernière plateforme, très densément bâtie, véritable cul-de-sac, domine au plus haut et au plus près du village. C'est celle qui est associée à l'église ou chapelle. Outre la chapelle, elle comporte différentes retailles des reliefs les plus proéminents, une citerne à son entrée - versant sud - et une circulation descendante dotée d'un escalier qui conduit à l'église entourée d'une enceinte flanquée d'une ou deux tours.

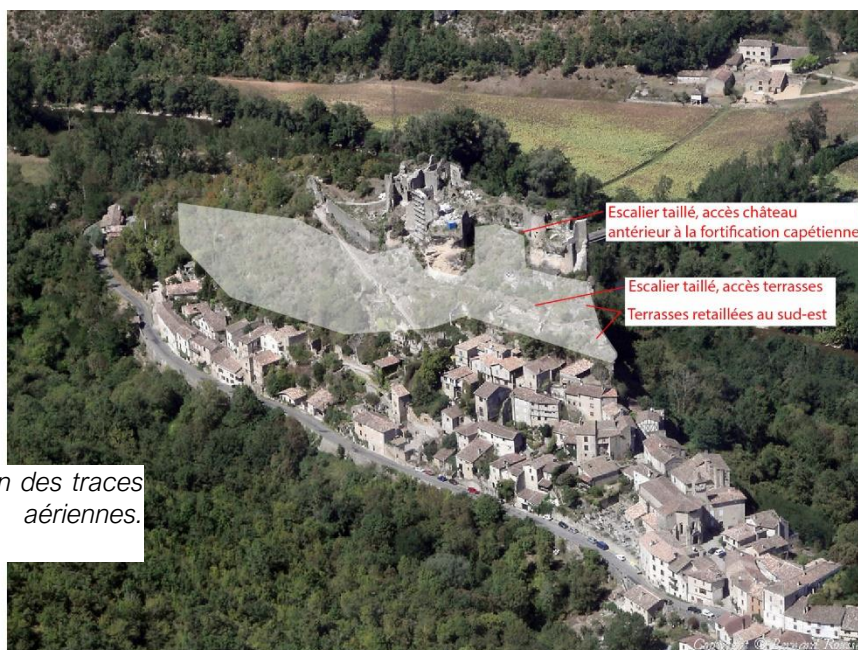
Fig. Versant sud, situation des traces décrites. D'après vues aériennes. Crédit Bernard Rousset

Y rechercher des traces ou des vestiges anciens est très difficile, car ce versant est aménagé en grande partie de terrasses d'usages encore récents, parfois actuels. Le cadastre napoléonien indique que ces terrasses sont, au-dessus des dernières maisons, constituées de petites parcelles. Au-dessus d'elles, une vaste parcelle entoure le château sur presque toutes ses faces, sauf à l'est, là où la falaise est la plus verticale (à propos de cette parcelle, voir point 2 ci-dessous). Rappelons qu'au sud-ouest la photo d'Eugène Trutat (ci-dessus) révèle une enceinte, aujourd'hui disparue, située un peu plus en avant de la porte basse (dite Peyrière). Cette enceinte, qui indique pour partie le dernier état de l'enceinte villageoise, s'élevait suivant la ligne de plus grande pente vers le sommet et est visible sur la photo jusqu'à une série de redans située au pied de l'extrémité de la basse-cour. Au sud-est, les terrasses les plus hautes sont desservies par un escalier taillé dans la pierre qui conduit à la pointe sud-est juste au pied de la zone sommitale dans un secteur où deux terrasses entièrement retaillées dominent l'actuel village et la vallée de l'Aveyron (précisément au pied du mur d'enceinte de l'abside de l'église). Celles-ci conservent des reliefs en élévation taillés dans le substrat, formant de petites « dents » dominant la falaise en extrémités de terrasses et contre lesquelles on a pu adosser un bâti aujourd'hui disparu. Au

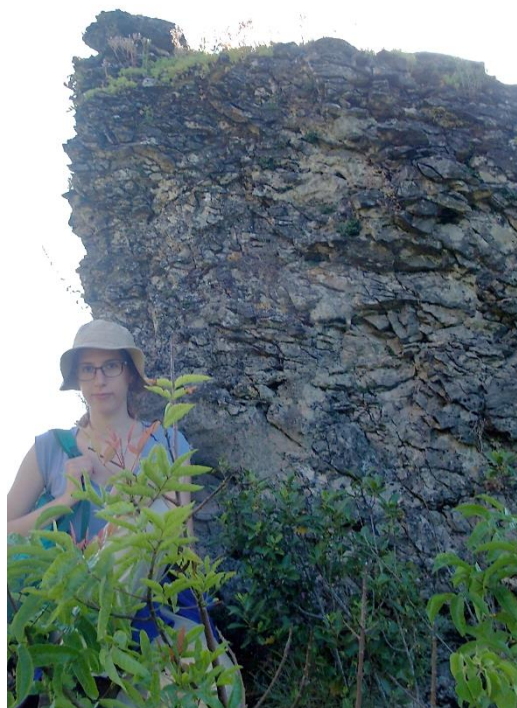
Fig. Relief retaillé sur une des plateformes situées entre le village et l'extrémité sud-est du château. Crédit Florence Guillot.

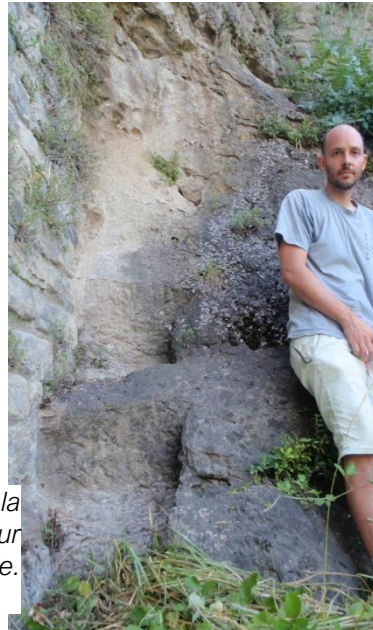
Fig. Escalier taillé dans la roche et recoupé par le mur d'enceinte de la grande salle. Crédit Florence Guillot.

milieu de la zone sud, a aussi été observé un escalier — précédemment décrit par **Pousthomis 2014a**, fig. 8 — antérieur au mur de la grande salle ou *aula* qui le recoupe. Il constitue le vestige d'un accès antérieur à la fortification de style capétien,

accès depuis les terrasses sud et conduisant vers le secteur central du sommet, zone où les différents auteurs ont bien noté la surélévation des niveaux de sol actuels et les sondages archéologiques la présence d'un mur proposé ancien (**Pousthomis 2014a**, mur 47 et **Corvisier 2017**, m7). La présence de cet aménagement pédestre de qualité qui dessert les terrasses sud-est est un possible indice de leur utilisation antérieurement à l'ouvrage capétien. La largeur de cet

escalier n'est pas connue parce que le mur de l'enceinte le recouvre en partie. Mais il s'agit d'un ouvrage soigné, taillé au pic. Enfin, le long du rocher au pied du château, ça et là, quelques encoches pourraient avoir été taillées. Mais leur état dégradé — du fait de la gélifraction très active sur ce type de calcaire finement lité — ne permet nulle part d'être certain de leur caractère artificiel ou pas.

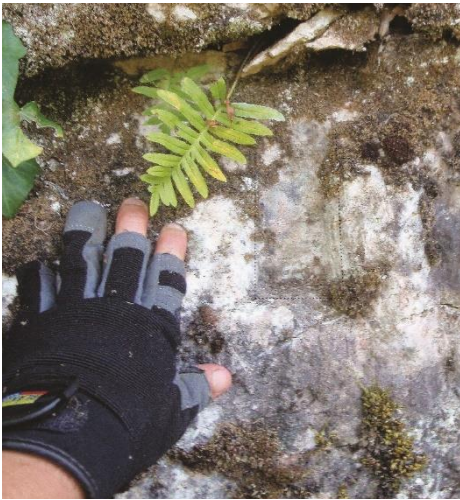
Fig. Mortaise dans un relief au sud de la plateforme. Crédit Florence Guillot.

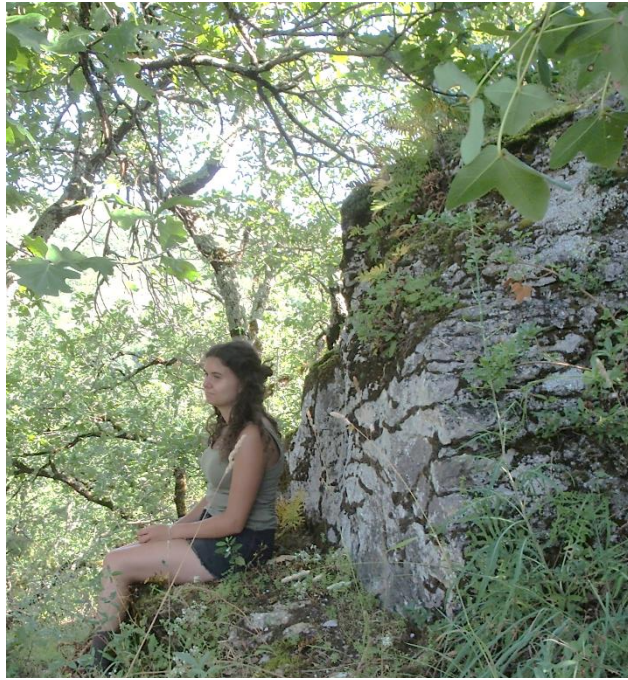
Fig. Retaillés du substrat à l'extrémité sud-est du sommet, au-delà de la basse-cour. Crédit Florence Guillot

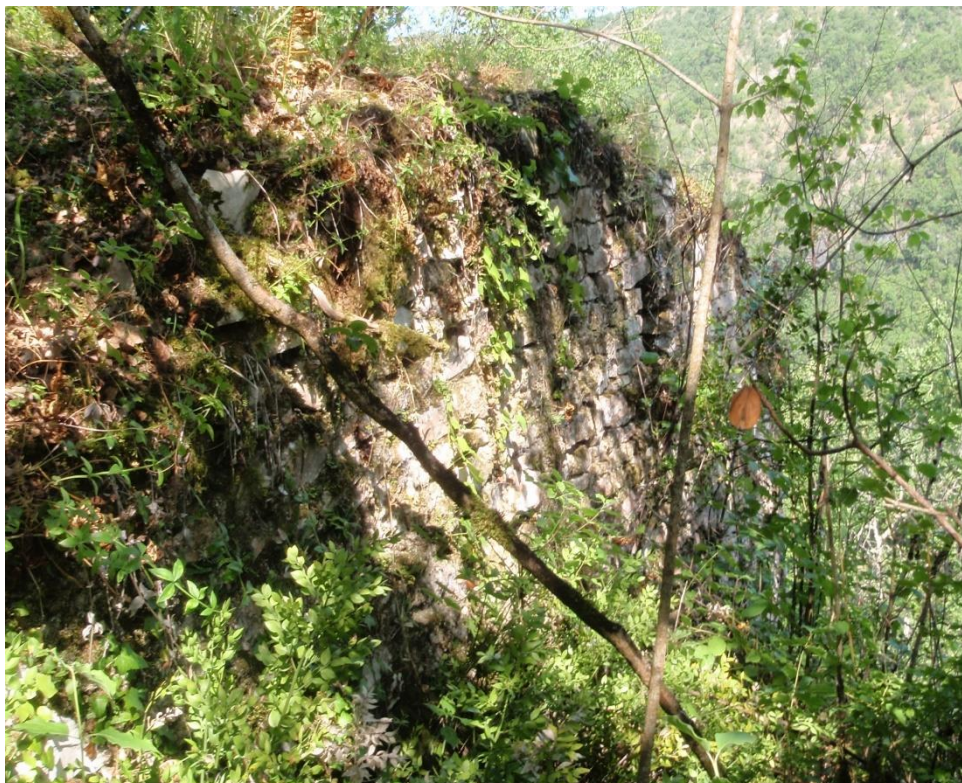
Fig. Mur soulignant le relief au nord-ouest du site. Enceinte ? Crédit Florence Guillot.

Plus bas, au nord, une barre de falaise située au milieu du versant livre des pointillés de mur soulignant le dénivelé naturel, plus élevé à l'est qu'à l'ouest. Le module des moellons du mur est d'appareillage petit, quadrangulaire et relativement régulier et les assises sont bien horizontales. Cet aspect ne concorde pas avec celui d'un mur de terrasse agropastorale et il faut poser ici l'hypothèse de travail d'une vaste enceinte ancienne qui pourrait révéler une fortification bien plus large que la forteresse de style capétien. D'autant que le pied de ce relief et celui des falaises s'accordent plus ou moins avec l'existence d'une vaste parcelle cadastrale unique (aujourd'hui n° 395). En haut de la parcelle n° 395, au contact avec la basse-cour capétienne, les actuels travaux ont aussi dégagé le parement externe du mur de la basse-cour. Celui-ci livre un bouchage encadré de vestiges d'un piédroit et de ceux de l'arrachement d'un mur perpendiculaire à celui de la basse-cour et se développant

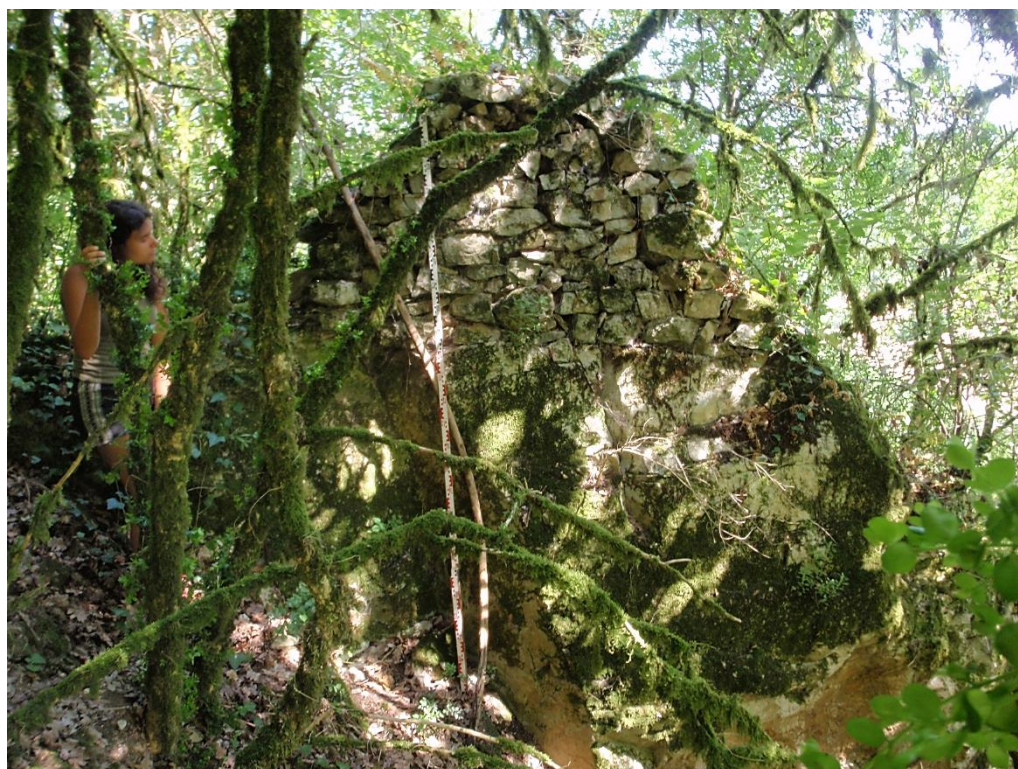
Fig. Mur au-devant de la grotte. Crédit Florence Guillot.

En sus, dans cette vaste parcelle, à l'aplomb du logis 3, existent des vestiges d'un bâtiment doté de murs. Il est constitué d'une petite grotte barrée d'un mur maçonné et d'un autre mur — à l'extérieur — bâti sur une éminence rocheuse dont

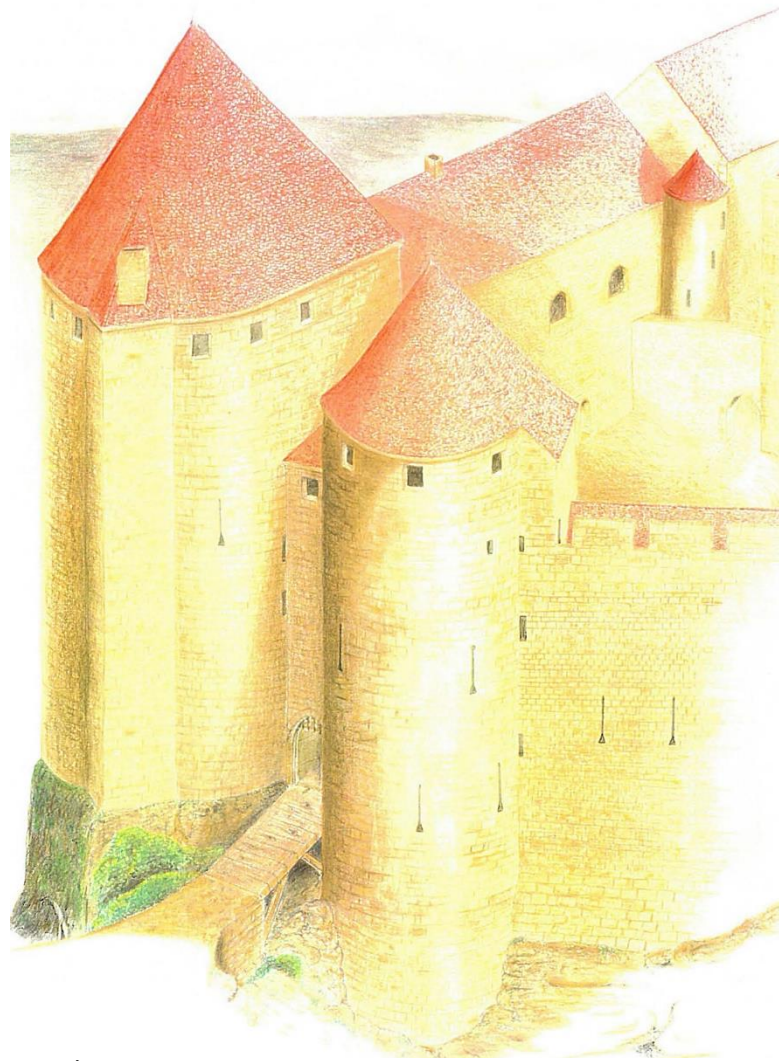
Fig. État supposé du châteleet. Crédit **Bergon 2004**, annexes, pl. 13.

Cette nouvelle fortification se caractérise par l'absence de tour maîtresse dissociée de l'enceinte, une possible rétractation du *caput castris* dans les deux tiers est du sommet, la construction d'un châtelet encadré de deux tours barrant l'éperon²⁵, celle d'une vaste *aula* confortable, des reprises en grand de l'enceinte, puis suivant l'hypothèse de travail de Christian Corviser (2017, 8) la mise en place d'une vaste plateforme à l'avant du châtelet (dite basse-cour). La défense la plus efficace est celle qu'oppose le châtelet, ouvrage remarquable d'architecture défensive royale adapté au relief contraignant, composé de deux tours encadrant une entrée réduite en largeur à sa plus simple expression : un goulet d'étranglement du cheminement. La grosse tour, démesurée, défend l'accès et les deux tiers du nouveau château, le tiers restant (secteur de l'église) étant de toute façon inaccessible.

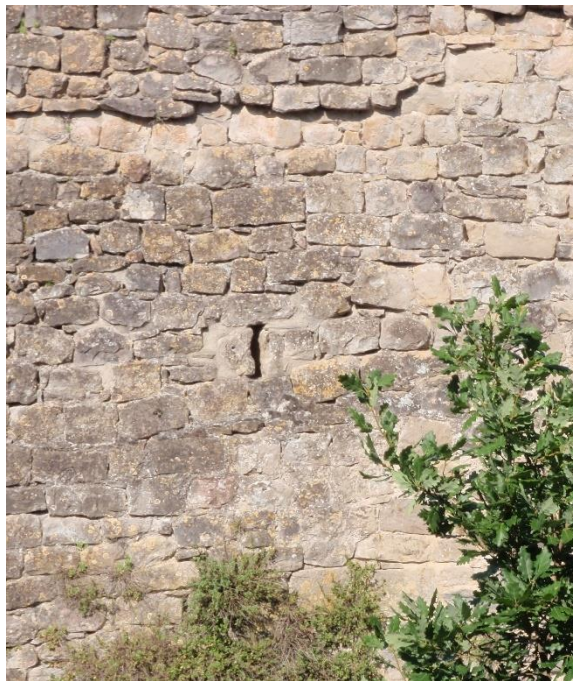
Fig. Ouverture de jour dans la partie basse du mur 32 (enceinte). Vue en parement externe. Crédit Florence Guillot.

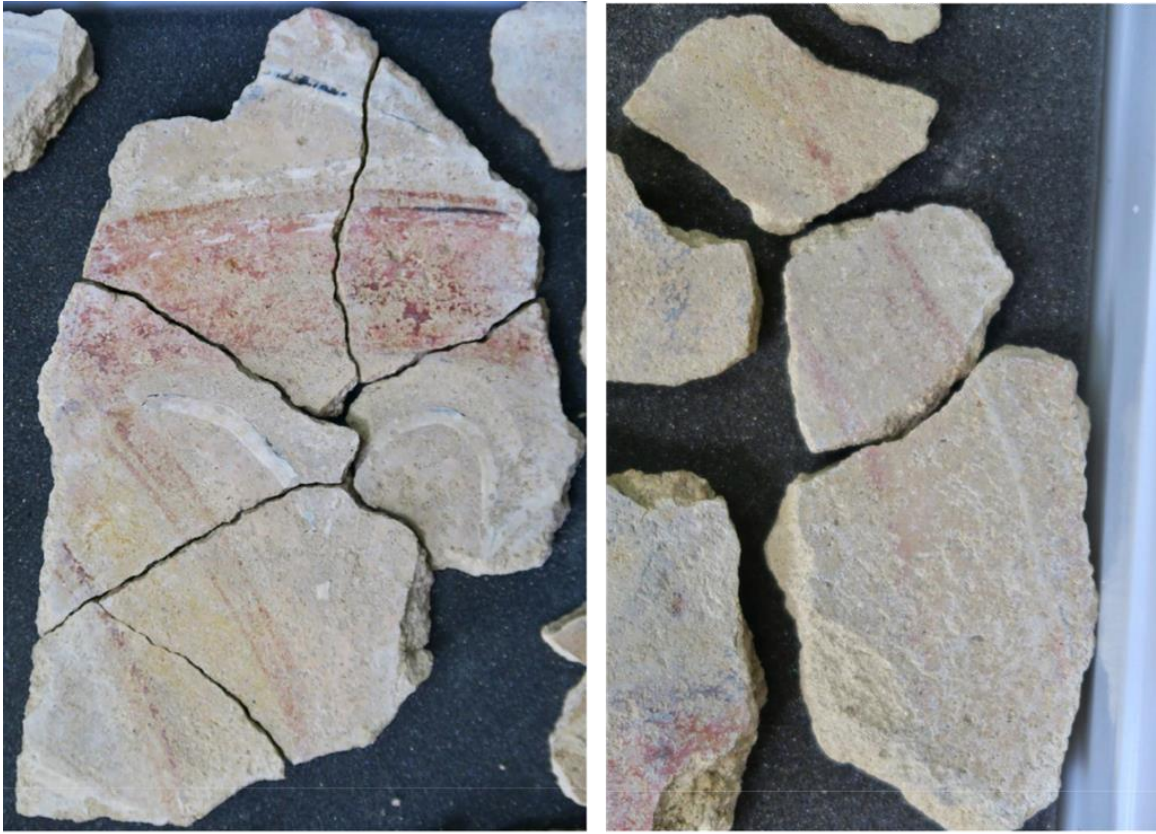
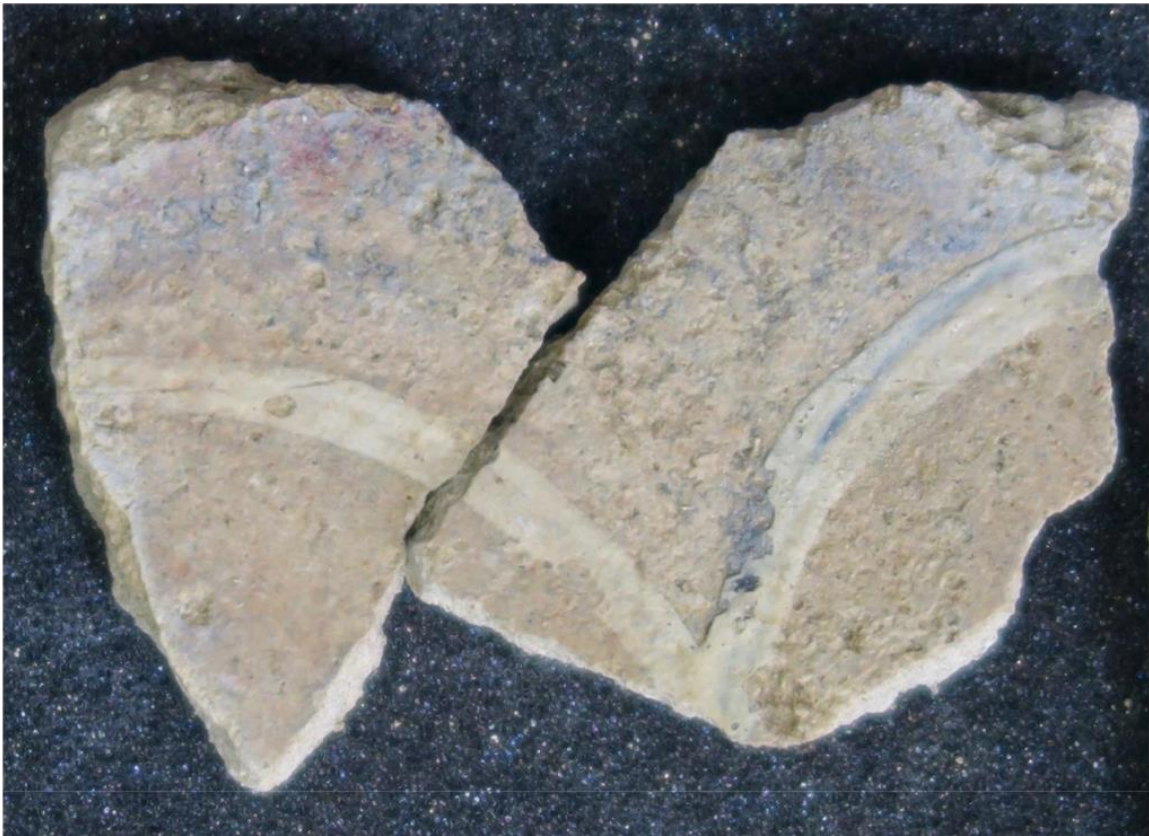
Château de PENNE
Localisation : chapelle
Fragments de peintures murales
Avril 2019 Boîte N° 1

Ces fragments pourraient s'apparenter à un dessin de réseau de baie ou de niche

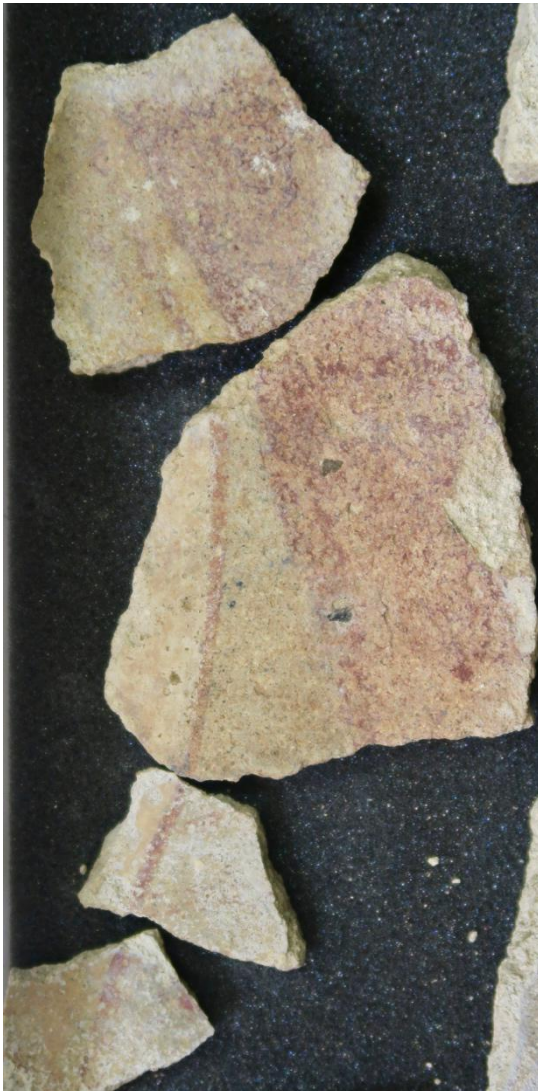
L'amorce d'un réseau dans l'esprit des précédents

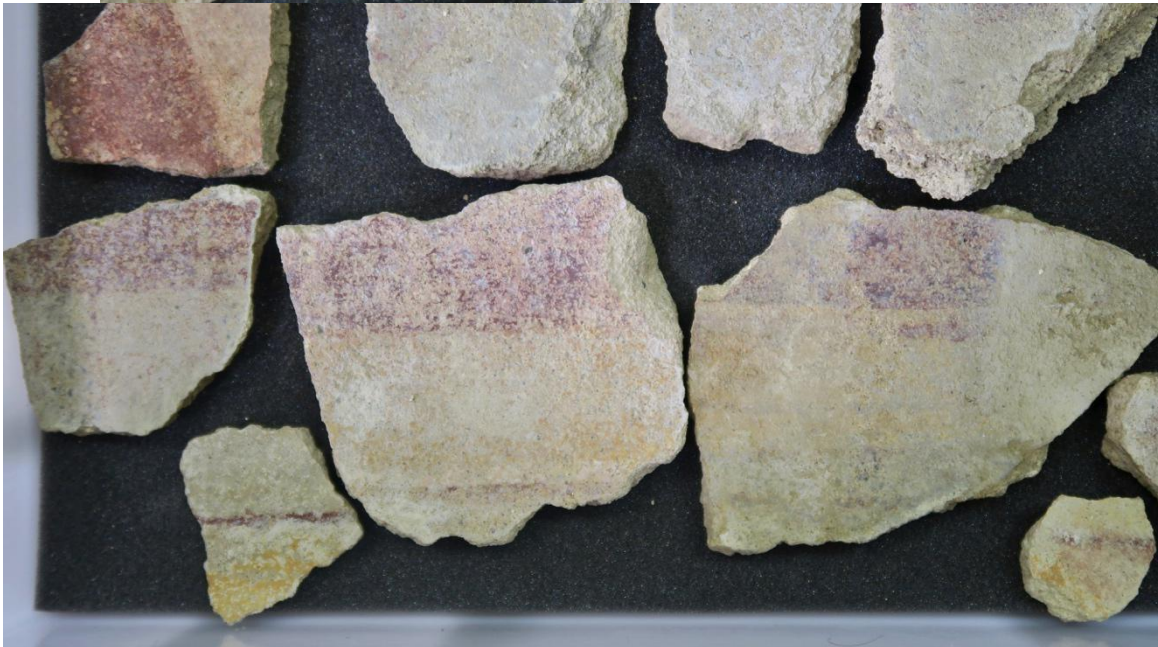
Ces 3 fragments peuvent correspondre à la base d'une baie ou d'une niche

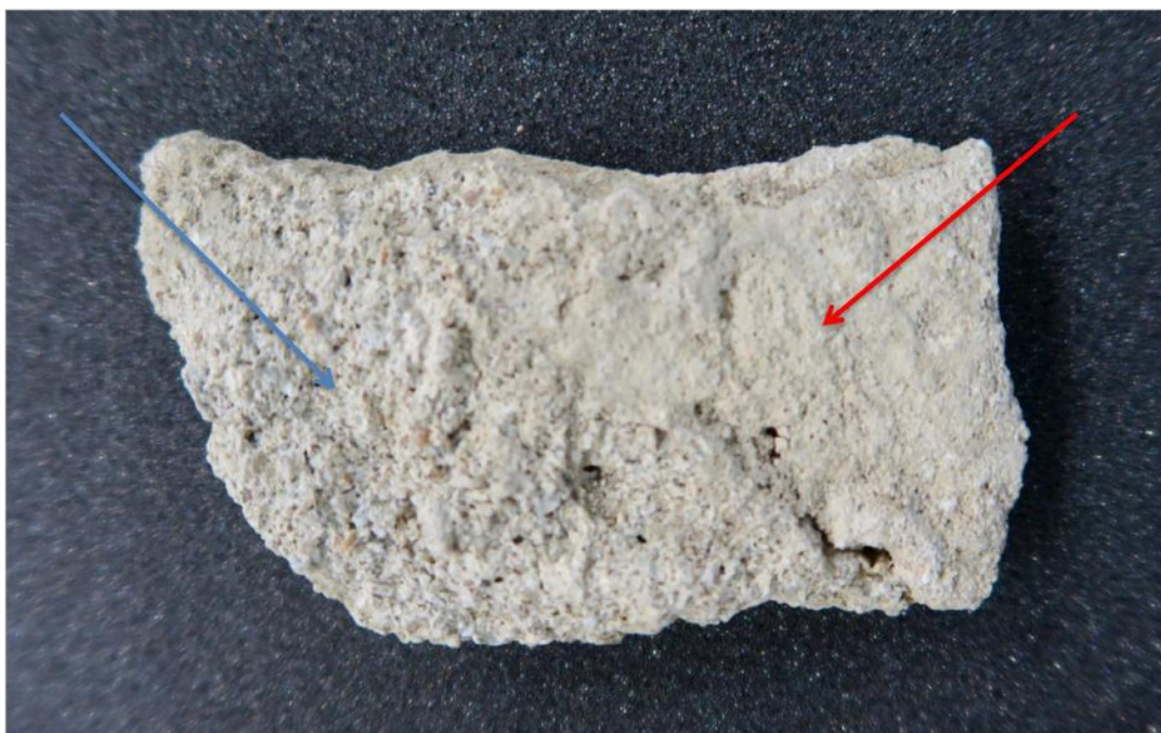
Ensemble de fragments présentant 2 strates de décors et 2 enduits différents

En bleu un enduit grossier et en rouge un enduit fin. Ces 2 types d'enduits indiquent des reprises ou des restaurations à 2 époques différentes

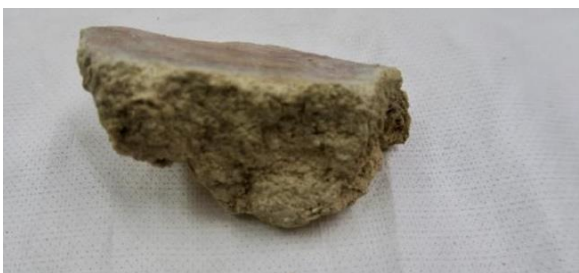
Fragment concave

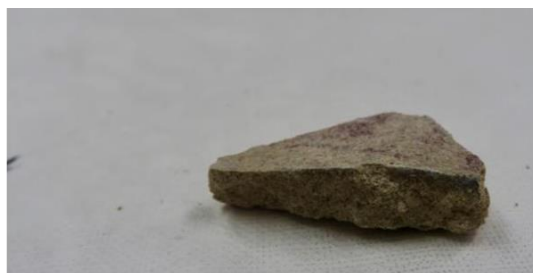
Fragment convexe

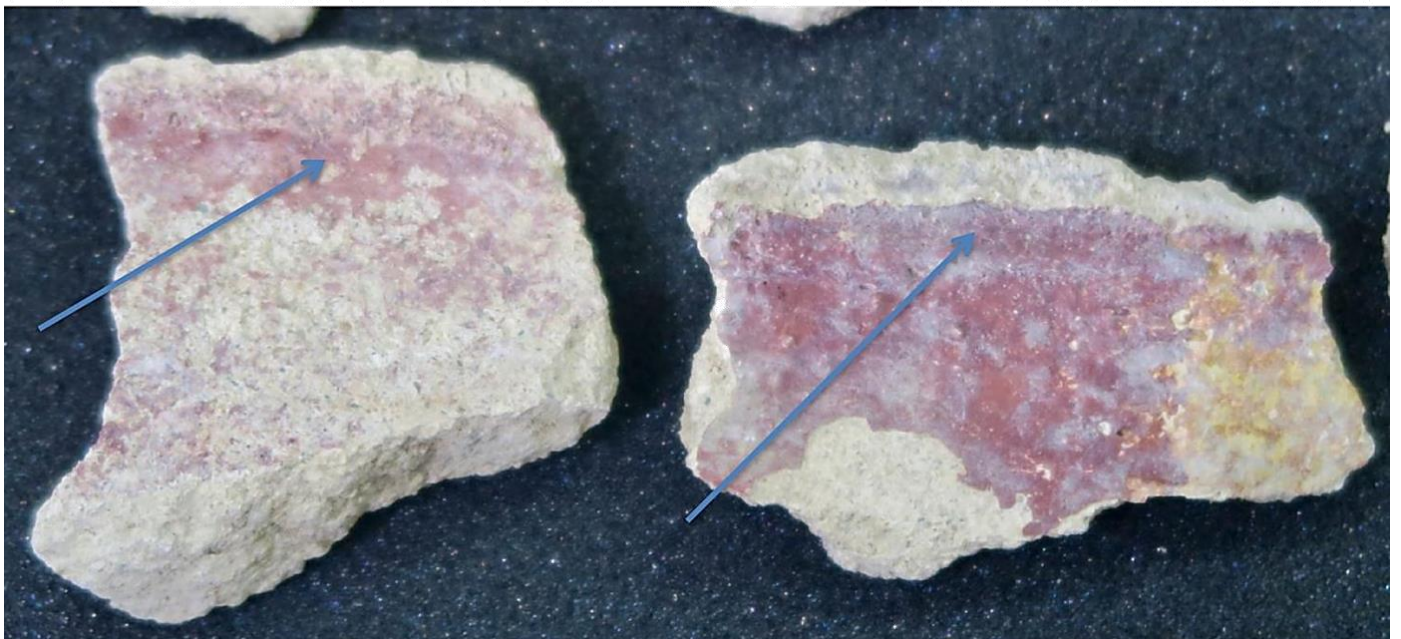
Rupture sur des enduits indiquant un changement de planéité de la surface

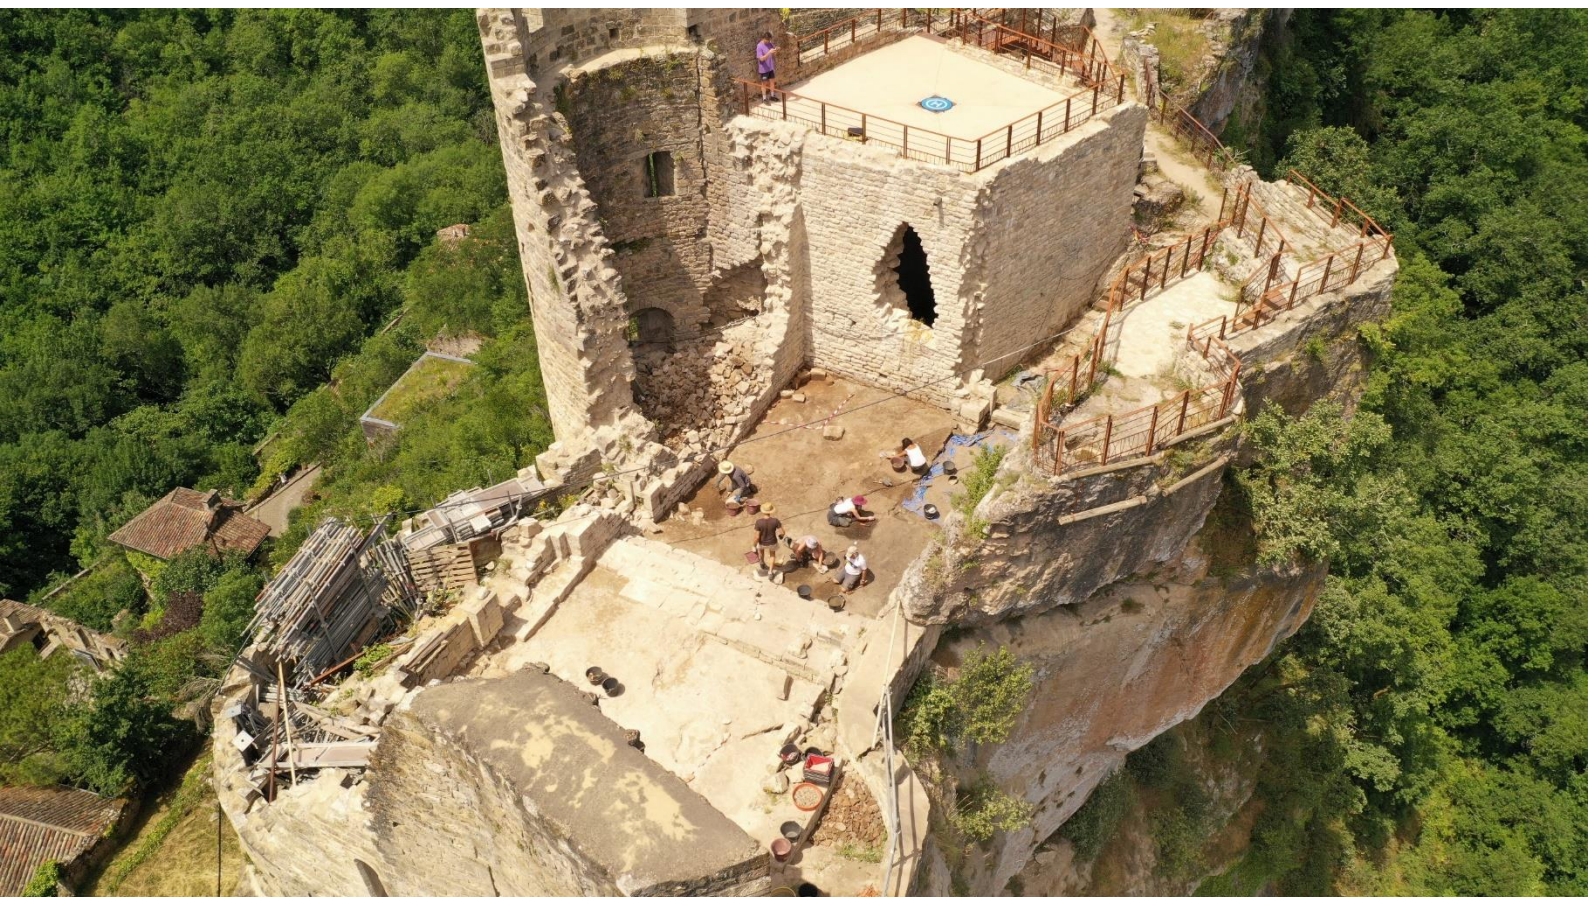
Fig. Secteur de l'église. Image drone, Denis Langlois

Le secteur de l'église est situé à l'extrémité sud-est du site dans la partie la plus élevée du château. Au centre de cette plateforme, engoncé entre les murs de l'enceinte flanquée de pseudo-tours — une avérée et une supposée, a été mis au jour un bâtiment culturel de type église.

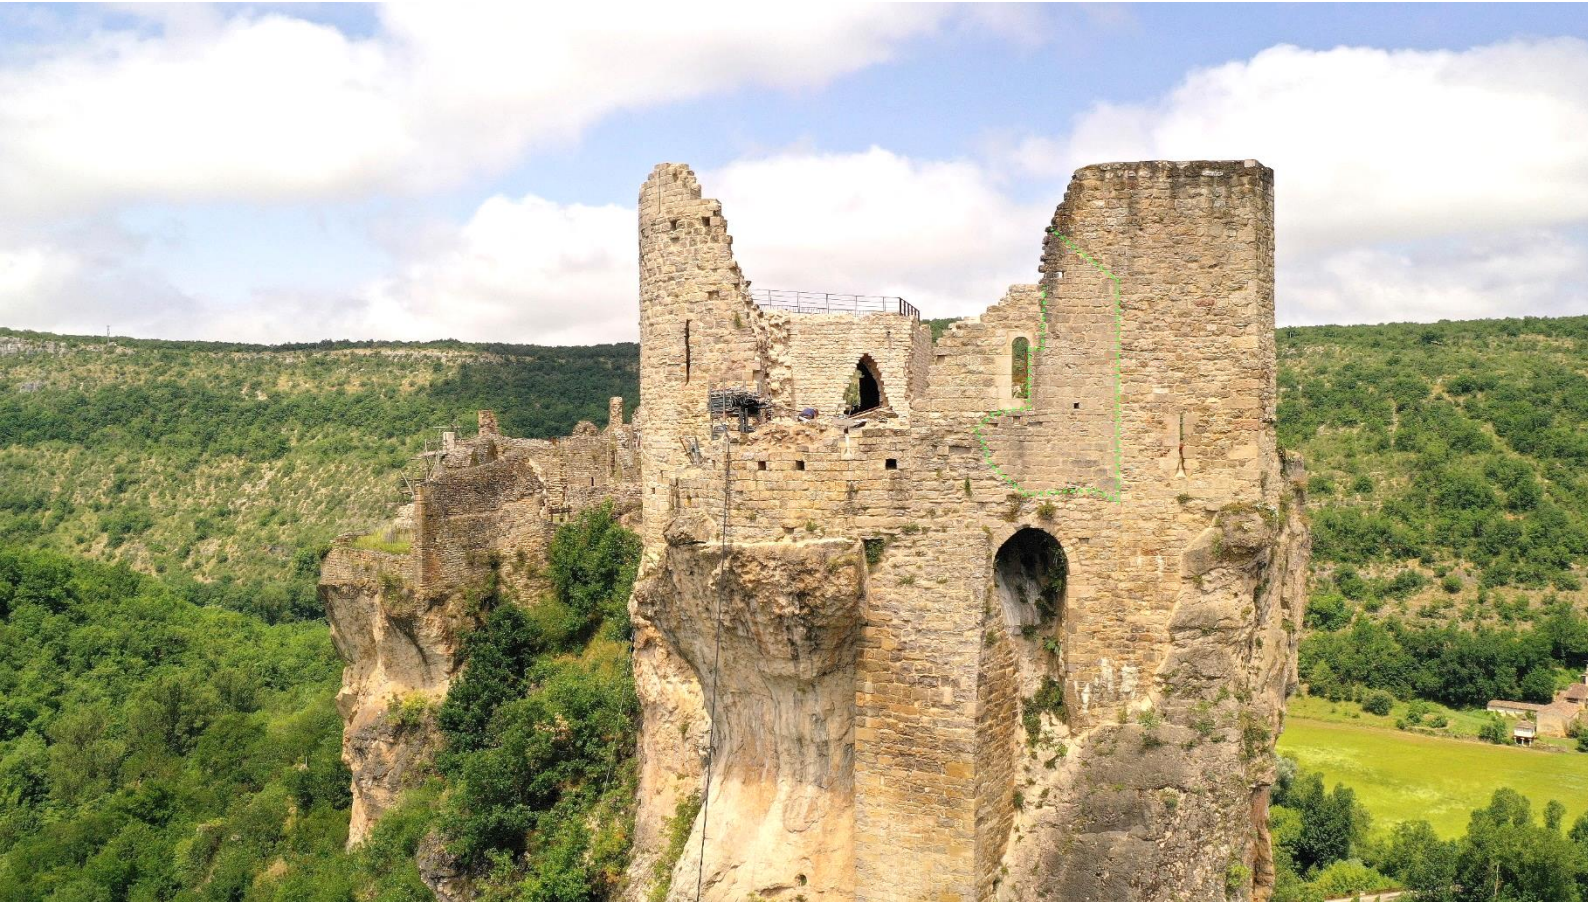
Fig. Extrémité du château de Penne. On distingue les vestiges de l'église encadrée par l'enceinte : mur 39 (pointillé vert). L'ouverture (baie) qui est située dans l'axe de l'autel, lui-même adossé juste derrière, a été reconstruite récemment suivant des archives iconographiques du XIXe siècle et du début du XXe siècle qui en relataient la forme et l'emplacement. Les murs d'enceinte qui entourent le mur 39 lui sont postérieurs.

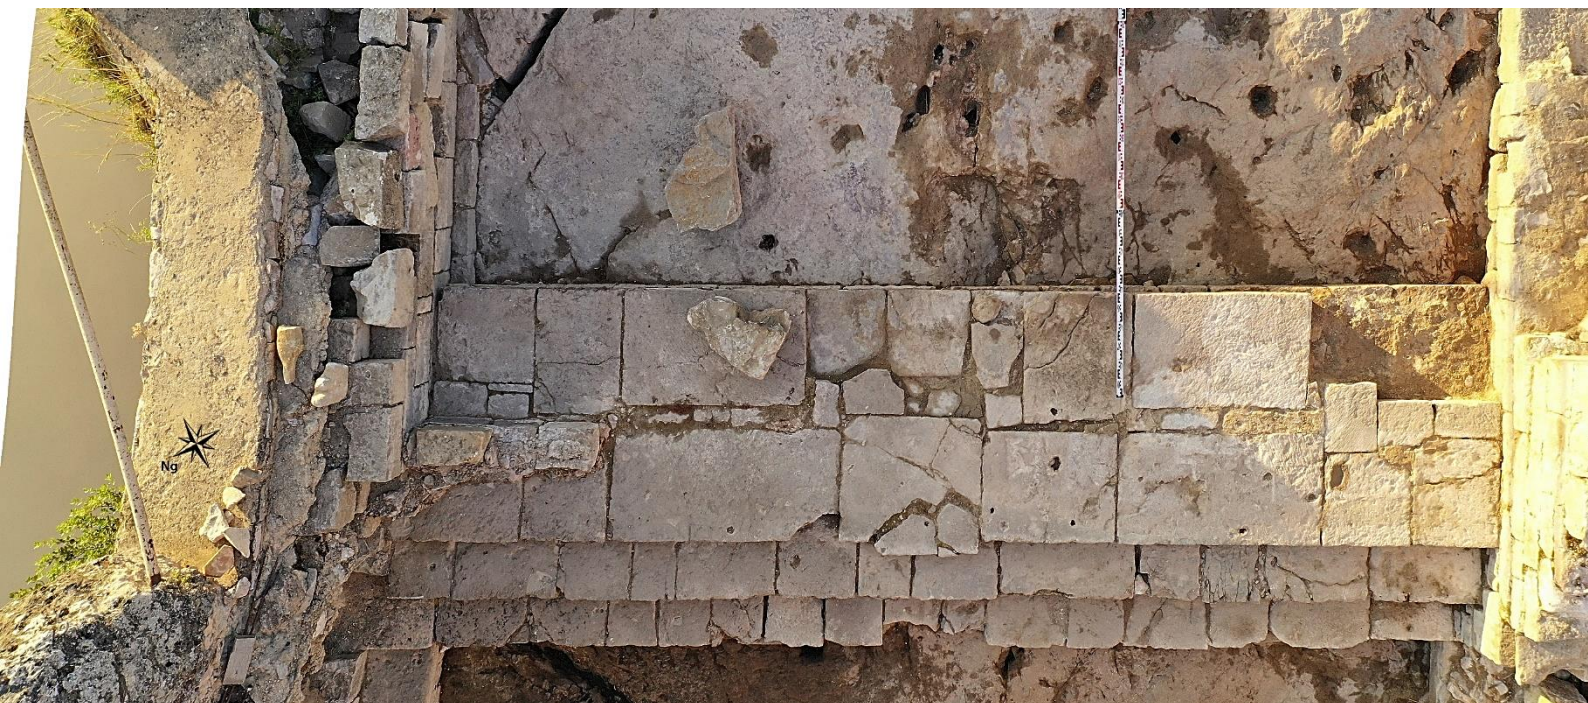
Fig. M 70, vue de dessus. Image drone Florence Guillot

Cet aménagement est composé de trois marches, la marche supérieure étant élargie en une large (1,35 à 1,4 m) plateforme comparable sur laquelle est bâti le M71 (a et b). Le tout livre l'aspect d'un perron monumental. Cette plateforme est située

construction. Il s'agit le plus souvent d'appareillages grands (spécifiquement dans le cas de la marche supérieure = dalles de sol), de sections très rectangulaires. Les hauteurs d'assises sont très régulières. Les blocs sont précisément taillés, maçonnés au mortier de chaux, mais c'est leur agencement précis qui assure la stabilité. Les parements des moellons sont layés. Ces conditions de la taille sont tout à fait comparables à celle des parements observés en interne des M69, M51, M66, M61, M68 (bâtiment 2). En outre, les marches (M70) sont construites contre et à la fois sous M51, contre M61 et à la fois sous M61, ce qui confirme l'érection synchrone des marches et des murs du bâtiment 2. Les étapes de la construction sont :

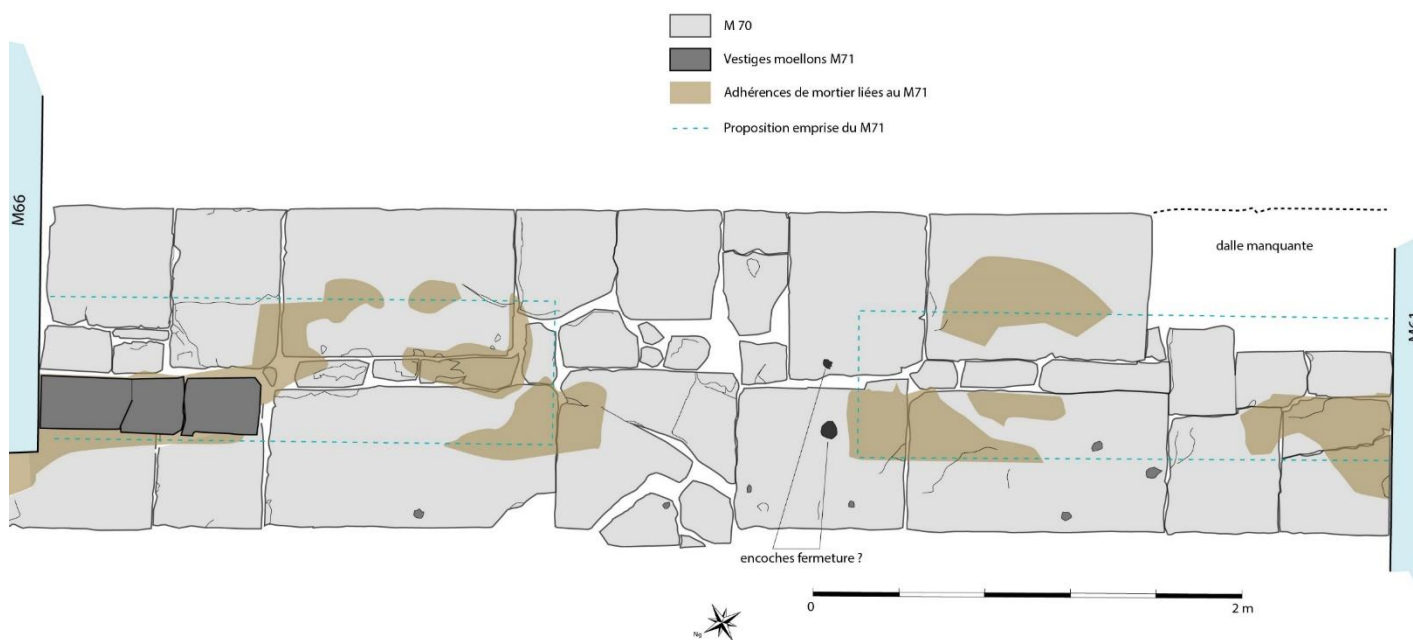
Fig. Vue de dessus (plan) de la marche-plateforme du M70. Crédit Florence Guillot

La construction a subi des dégradations : une dalle de la marche supérieure située contre le M61 côté zone « chœur » est manquante²⁹ et quelques nez-de-marche sont dégradés ou en cours de dégradation.

La hauteur des marches est faible (18 à 20 cm), ce qui participe au caractère monumental de l'édifice en donnant une impression de plus grande largeur à

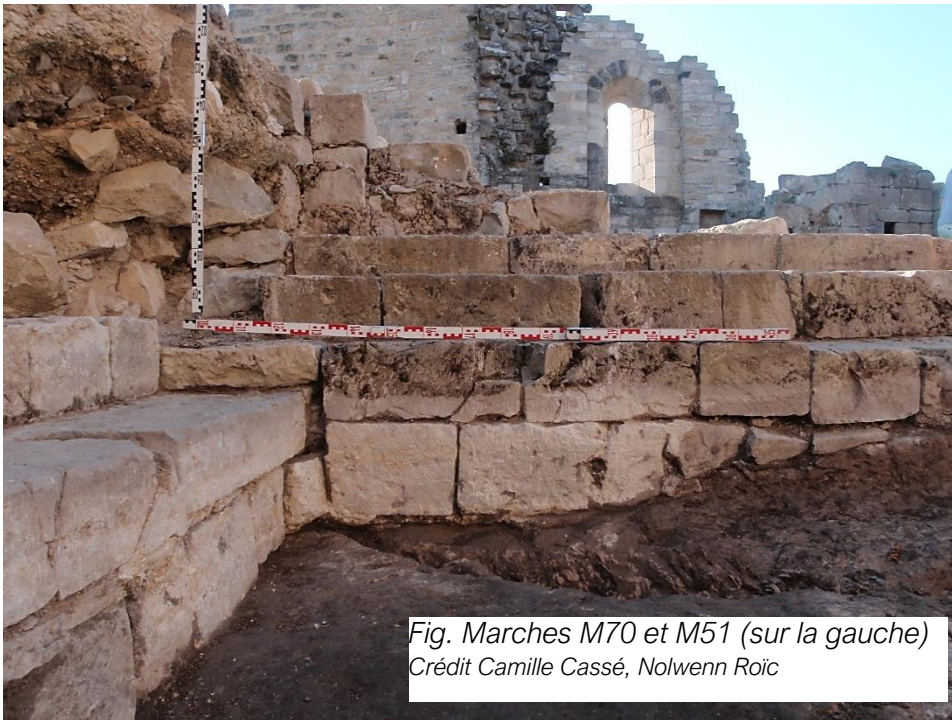
*Fig. Marches M70 et M51 (sur la gauche)
Crédit Camille Cassé, Nolwenn Roïc*

l'ensemble. Le M70 est érigé sur le lapiaz et, pour rattraper l'horizontalité côté secteur nef, la première marche est parfois constituée d'une assise dédoublée, l'assise inférieure servant à installer l'horizontalité, car l'altitude du lapiaz varie.

En amont, du côté de la zone dite « chœur », le haut de la plus haute marche-plateforme était arasant au-dessus de l'Us 6103 (et côté « nef », elle engoncée dans la destruction). En aval, du côté du secteur dit « nef », au début de notre opération, toutes les marches dépassaient du sol. Elles ont été mises au jour par un déblaiement récent de la destruction. Le niveau inférieur de l'unité de destruction (Us 5104/5106) que nous avons fouillé en 2019 était situé, comme de logique, au pied de la marche la plus basse. Seules les Us 5117 et 5106 recouvraient plus ou moins, uniquement là où le lapiaz était le plus bas, la première assise d'horizontalité située sous la première assise de marches.

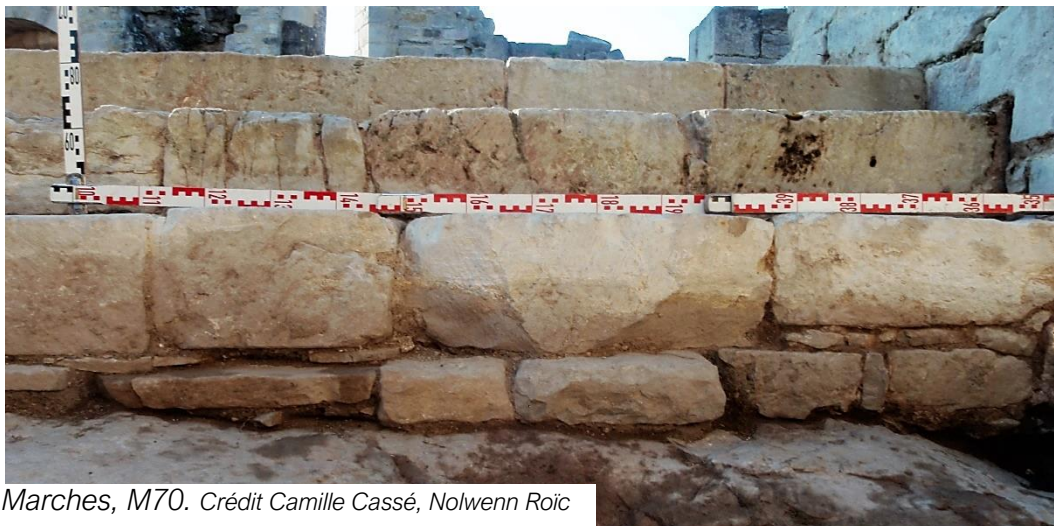
Marches, M70. Crédit Camille Cassé, Nolwenn Roïc

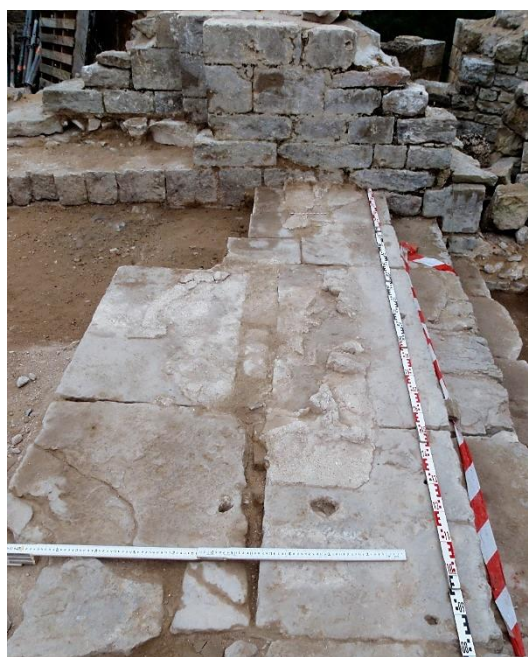
Fig. empreinte du M71b sur M70. Notez les deux encoches situées au-devant du M71b. Crédit Florence Guillot

Il apparaît dans un état très dégradé. Côté M71a, quelques blocs subsistent, mais pas sur toute sa longueur ni sur toute sa largeur. Thomas charpentier a relevé les empreintes de mortier de chaux laissées par cette construction (2016, 36) qui semble avoir été située au centre dans la largeur de la plateforme sur environ 60 cm de large, 2,2 m de long pour le M71a et 2,2 m de long pour le M71b (symétrie). Dans l'angle contre le mur 61, on observe une empreinte assez claire qui confirme sa largeur et sa constitution en épaisseur de deux rangées de moellons. Sa hauteur ne peut être restituée et il peut être interprété soit comme un mur obturant toute la hauteur de l'espace (rez-de-chaussée ?) dit « chœur » du bâtiment 2, soit comme un mur de hauteur intermédiaire. Soulignons qu'en l'absence de chaînage et de contexte stratigraphique autre que celui de la destruction du bâtiment 2, nous ne pouvons pas savoir s'il s'agit d'un aménagement réalisé en même temps que le bâtiment 2 ou postérieurement.
