**Autour du château de Penne d'Albigeois (Tarn).
Rassemblement des études pluridisciplinaires récentes et
définitions des problématiques de la recherche sur la
forteresse et dans son contexte. Rapport du sondage
archéologique**

Programme Collectif de Recherche — 2019
Autour du château de Penne d'Albigeois (Tarn)

***Rassemblement des études pluridisciplinaires récentes
et définitions des problématiques de la recherche
sur la forteresse et dans son contexte**

***Rapport du sondage archéologique**

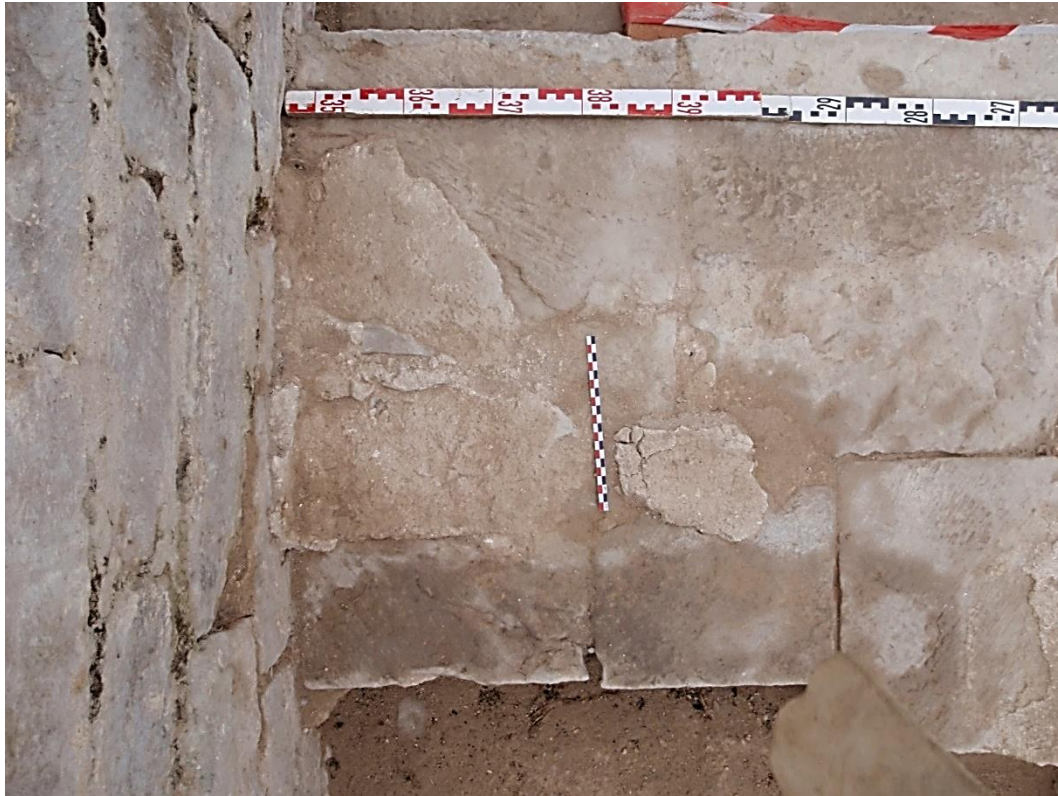
Fig. Empreinte du M71a construit sur le M 70. Crédit Florence Guillot

Il apparaît dans un état très dégradé. Côté M71a, quelques blocs subsistent, mais pas sur toute sa longueur ni sur toute sa largeur. Thomas charpentier a relevé les empreintes de mortier de chaux laissées par cette construction (2016, 36) qui semble avoir été située au centre dans la largeur de la plateforme sur environ 60 cm de large, 2,2 m de long pour le M71a et 2,2 m de long pour le M71b (symétrie). Dans l'angle contre le mur 61, on observe une empreinte assez claire qui confirme sa largeur et sa constitution en épaisseur de deux rangées de moellons. Sa hauteur ne peut être restituée et il peut être interprété soit comme un mur obturant toute la hauteur de l'espace (rez-de-chaussée ?) dit « chœur » du bâtiment 2, soit comme un mur de hauteur intermédiaire. Soulignons qu'en l'absence de chaînage et de contexte stratigraphique autre que celui de la destruction du bâtiment 2, nous ne pouvons pas savoir s'il s'agit d'un aménagement réalisé en même temps que le bâtiment 2 ou postérieurement.

L'espace (entrée) entre les deux murs (71 a et b) mesurait 1,4 m de large. On note des encoches peu profondes creusées dans la marche-plateforme supérieure du M70, à proximité du M71b, qui peuvent être interprétées comme les restes d'un système de fermeture de cette entrée. D'autres encoches, plus petites et plus informes impactent le dessus de la marche-plateforme supérieure du M70, sans qu'on en comprenne les usages.

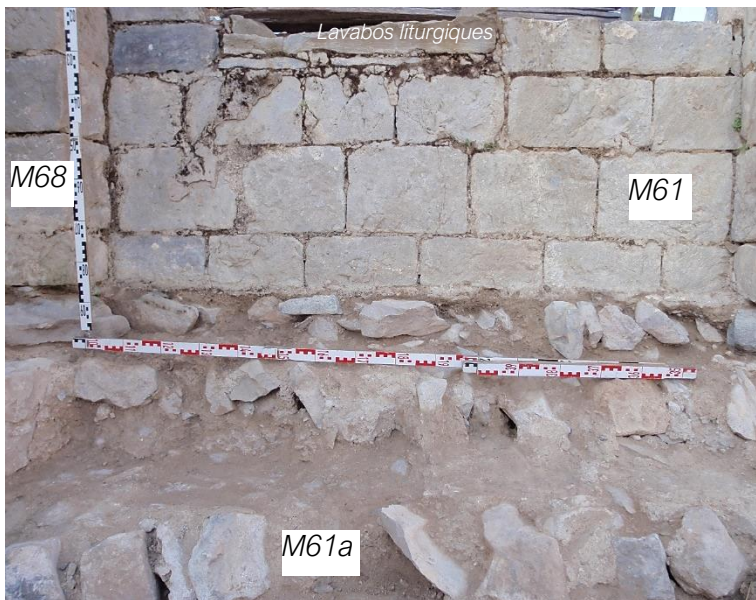
Fig. M61, parement interne. Crédit Camille Cassé, Nolwenn Roïc

n'avons pas redégagé ce secteur (dit « autel ») en partie fouillé par Thomas Charpentier (2016), nos observations sont limitées en ce qui concerne cette ouverture vers l'abside ; elles devront être complétées dans l'avenir. Au nord, le M66 est continu, tandis qu'au sud, le M61 est percé d'une ouverture. Celle-ci dessert l'espace entre le secteur « chœur » et le mur de l'enceinte, M38.

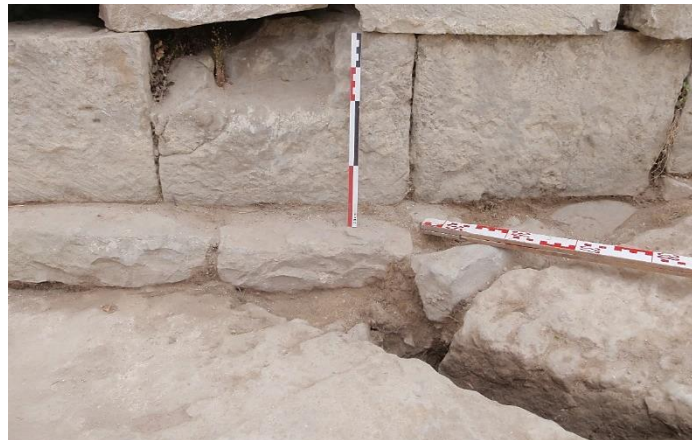
Fig. M66, parement interne, fondation sur le lapiaz et mortaise. Crédit Florence Guillot

Le M66 (sud) n'est conservé que sur une ou deux assises, trois ponctuellement, de haut en parement interne, la plus basse étant calibrée pour rattraper la déclivité du lapiaz et permettre l'horizontalité de la seconde. On note, comme sous la première marche de l'escalier M70, l'usage de dalles peu épaisses pour aider à l'horizontalité. À 80 cm de l'angle avec M70, un des moellons de la première assise du M66 a été retaillé et conserve une mortaise de section rectangulaire. Son niveau supérieur correspond à celui de la marche-plateforme M70 et on note une autre mortaise en face dans un des moellons du M61a (qui sert de fondation au M61).

Ces aménagements indiquent la présence d'une structure en bois qui aurait pu permettre l'horizontalité de la circulation depuis la plateforme M70 située un peu au-dessus du lapiaz, vers la partie haute de l'espace « chœur », dont les niveaux de lapiaz sont un peu plus élevés. Malheureusement, les unités qui correspondaient à ce niveau avaient disparu avant que nous ne fouillions.

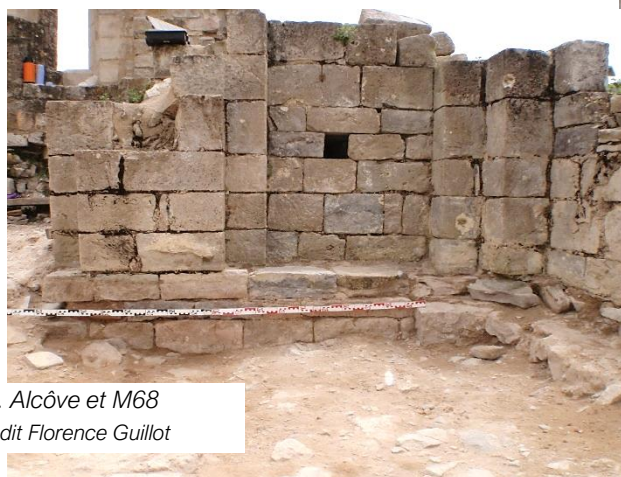
Fig. Alcôve et M68
Crédit Florence Guillot

Les M68 et M61 forment les côtés est et sud du secteur « chœur ». Le M68 comprend une alcôve dont la niche architecturale (80 cm de large, hauteur inconnue, car détruite) était entièrement dégagée lorsque nous avons débuté la fouille.

Ce type de niche est généralement destiné à recevoir un objet, par exemple une statue. Dans son style, elle correspond aux angles observés (pilastres cruciformes) dans les murs de cet ensemble. On remarque une encoche, type boulin, dans cette niche. Le M61 comporte les lavabos liturgiques étudiés par Thomas Charpentier (2017, 20) — dont rien n'indique s'ils ont été réemployés ou pas. Situés en hauteur dans le mur, ils peuvent avoir pris place dans une crédence-niche. Le mur est percé d'un accès vers l'espace le long de l'enceinte (M38) mentionné ci-dessus. Cet accès semble avoir pu mesurer 1,4 m de large, mais demanderait que soit

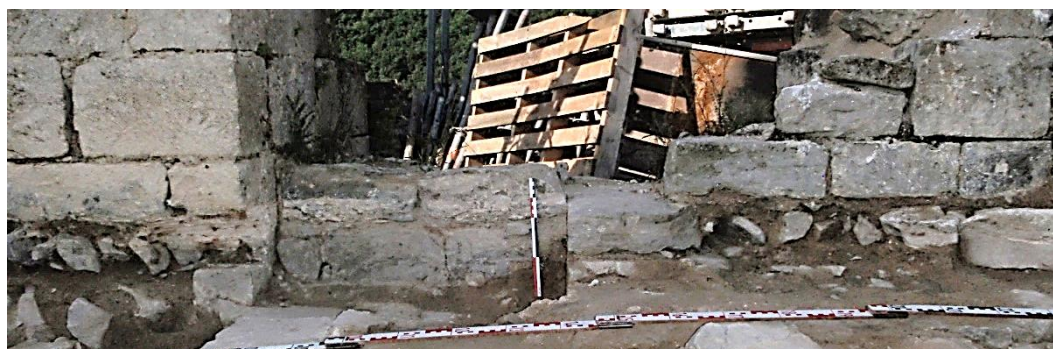
Fig. Seuil de l'accès au travers du M61. Crédit Florence Guillot

étudié le parement externe pour être certain de sa forme et surtout de ses évolutions. Elles sont complexes. En parement interne, il apparaît que son seuil a été reconstruit et la porte a été bouchée dans sa largeur. Le rehaussement (ou la reconstruction du seuil) apparaît en parement interne peu soucieux d'esthétique ou de symétrie, il comporte un moellon de plan semi-circulaire réemployé. Ce dernier dépasse dans l'espace intérieur. Les unités qui arasèrent cette surélévation du seuil ont disparu dans les dégagements, mais font pour partie de l'étude d'Hadès.

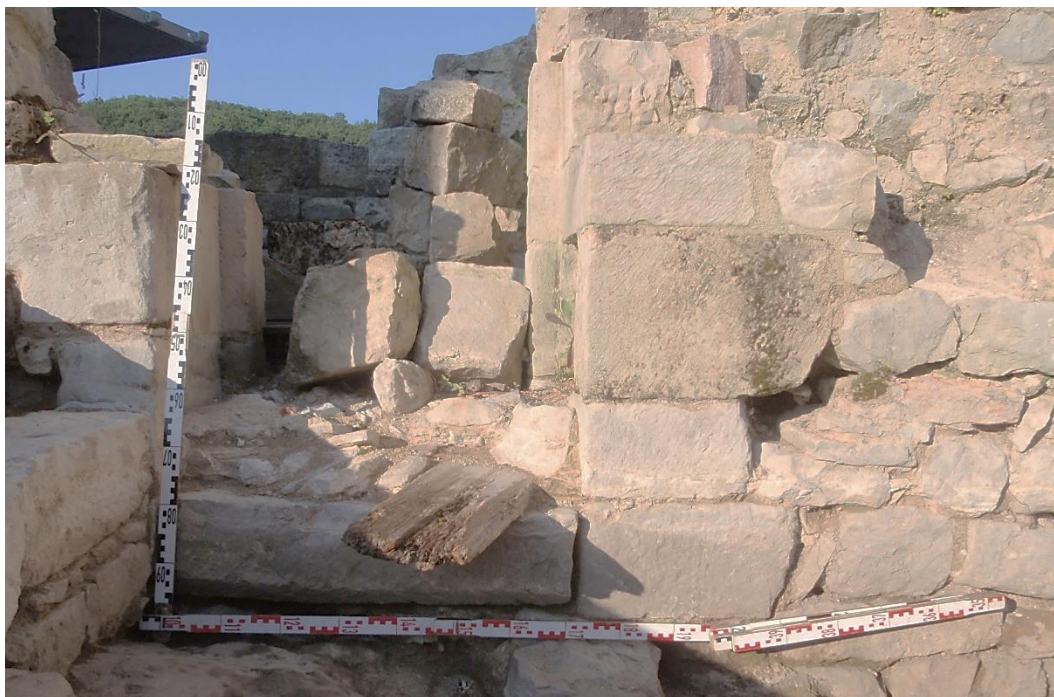
Fig. Accès à l'extrémité du M52, face interne, contre les marches M70 (à gauche de l'image). Crédit Camille Cassé, Nolwenn Roïc

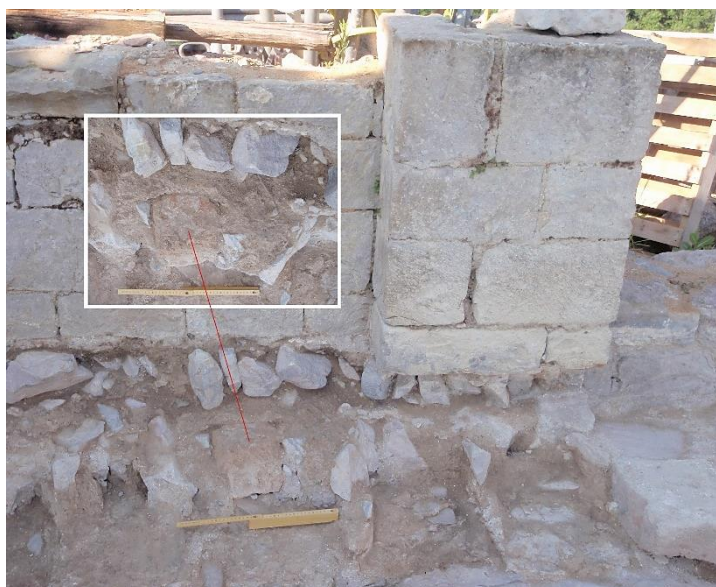
Fig. Fragment de tuf couvert d'enduit peint dans la semelle de fondation du M61. La mire mesure 20 cm.

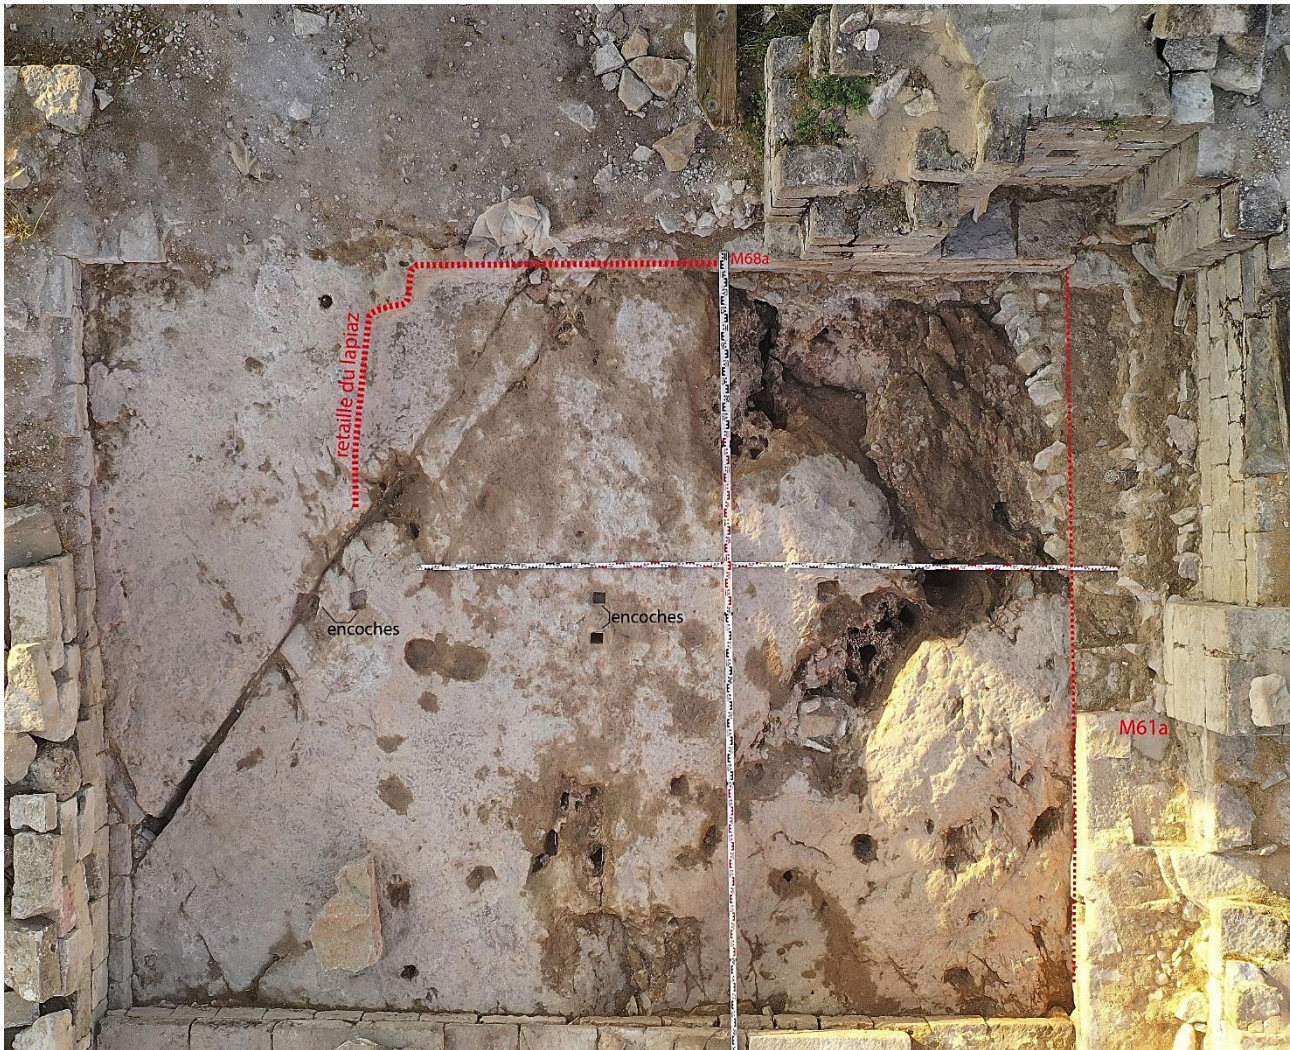
Fig. retailles et encoches en lien avec M61a et 68a. Image drone Florence Guillot

Hormis la destruction provoquée par la construction du bâtiment 2, nous avons repéré que quelques moellons du M61a avaient été arrachés près de l'accès à travers le M61, a priori au moment de la reprise de son seuil, donc après la destruction du bâtiment 2. Mais la majorité des moellons au pied du M61 ont été arrachés lors de l'arasement du M61a pour ériger le M61. Les deux murs M68a et M61a n'apparaissent pas chaînés et sont perpendiculaires l'un à l'autre.

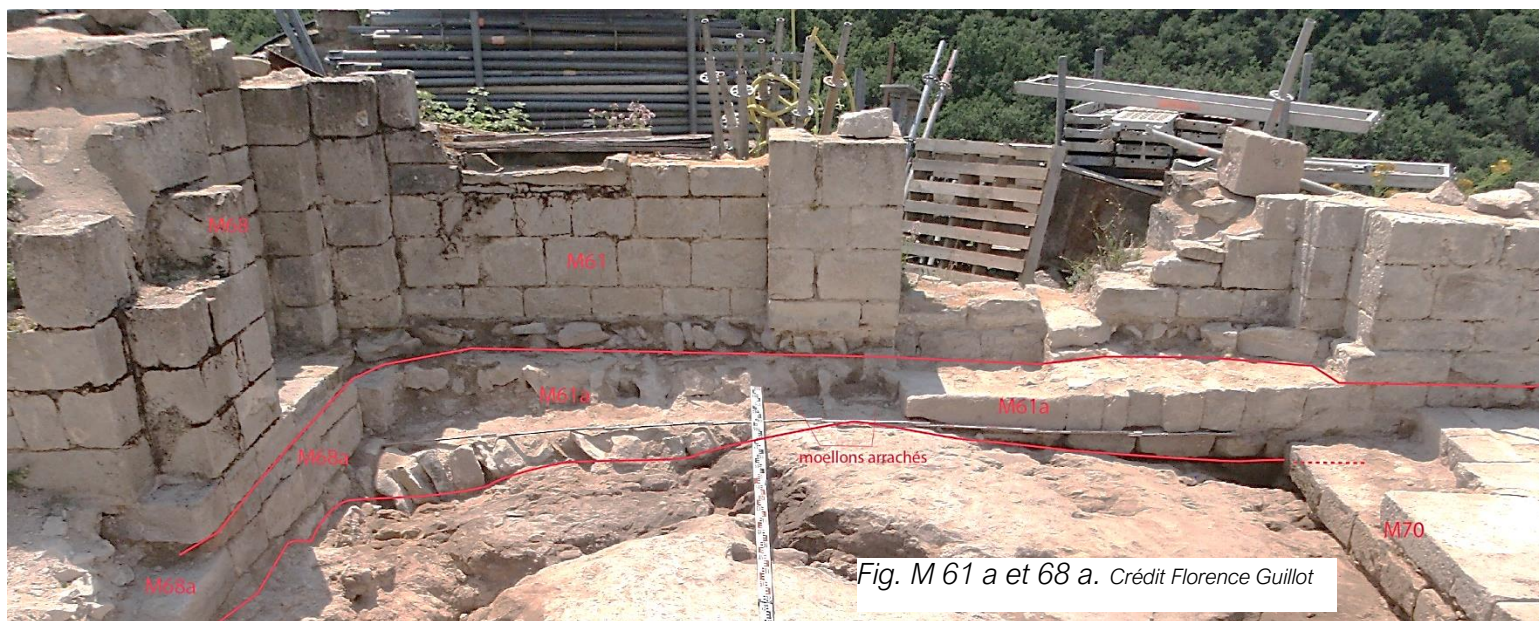
Fig. M 61 a et 68 a. Crédit Florence Guillot

Le mur 61a est légèrement désaxé en plan par rapport au M61 (de 3° à 4° d'angle). À l'ouest, il disparaît sous le M68 et il sera intéressant de le rechercher en parement externe du M68 dans le secteur dit de l'abside. De l'autre côté, le M61a n'est plus visible sous le M61 à partir de l'accès à travers le M52, donc au-delà de la marche la plus basse du M70, mais il s'étendait au moins jusque-là et mesurait donc au minimum 6,4 m de long. Le M68a se poursuit sur un moellon au-delà de l'emprise

du M68, puis disparaît (en parement interne³¹). Il est poursuivi par une retaille du lapiaz, qui forme un angle droit en deux étapes à 4 m de distance du mur 61a. Il est possible qu'il ait été situé au-dessus de cette retaille et ait été entièrement détruit par la construction du bâtiment 2. Il peut aussi ne jamais avoir existé au niveau de cette retaille qui paraît surtout traiter le dénivelé du lapiaz. Sans connaître l'extension réelle de ces murs, et compte tenu des perturbations postérieures, il est bien difficile de proposer l'emprise du bâtiment constitué des M61a et 68 b, sauf qu'il pourrait avoir eu pour largeur 4 m, une longueur supérieure à 6 m et avoir été situé au centre entre les deux falaises qui sont soulignées actuellement par les M41 et M38.

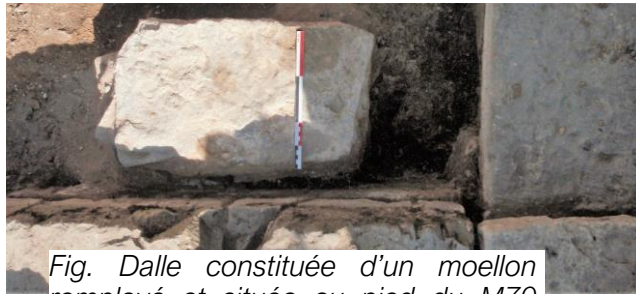
Fig. Dalle constituée d'un moellon réemployé et située au pied du M70 dans 5103.

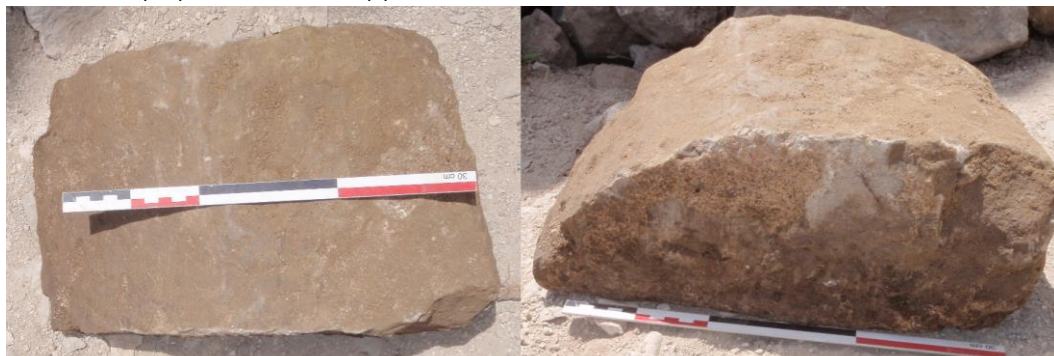
Fig. Moellon découvert en partie inférieure de l'Us 5104, à proximité du M52b. Crédit Florence Guillot

Elle a livré — en partie inférieure près du M52b — un moellon dont une face était courbe et qui pourrait avoir appartenu au linteau d'une ouverture.

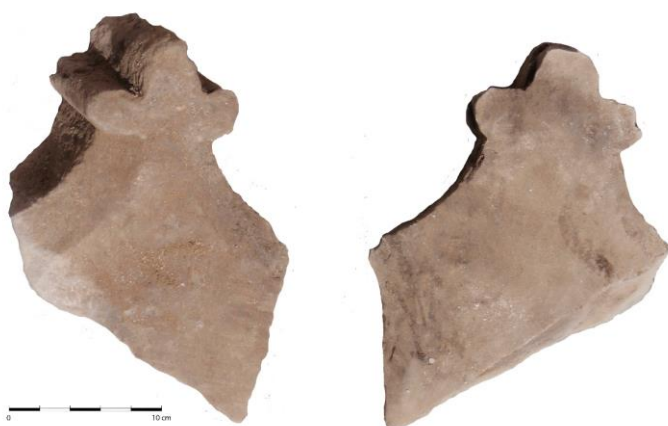
Fig. Fragment sculpté dans 5104. Crédit Florence Guillot

XIIIe siècles ?) et que d'autres évoquent des formes du bas Moyen Âge. L'unité contenait aussi un clou à tête plate. L'unité a en outre livré 1 fragment d'ossement d'animal. Elle a livré dans son niveau inférieur, un fragment de sculpture moulurée en forme de croix (fleuron) du type de celles que l'on rencontre encadrant la partie haute des chapelles/niches murales en contexte ecclésiastique, et deux autres fragments

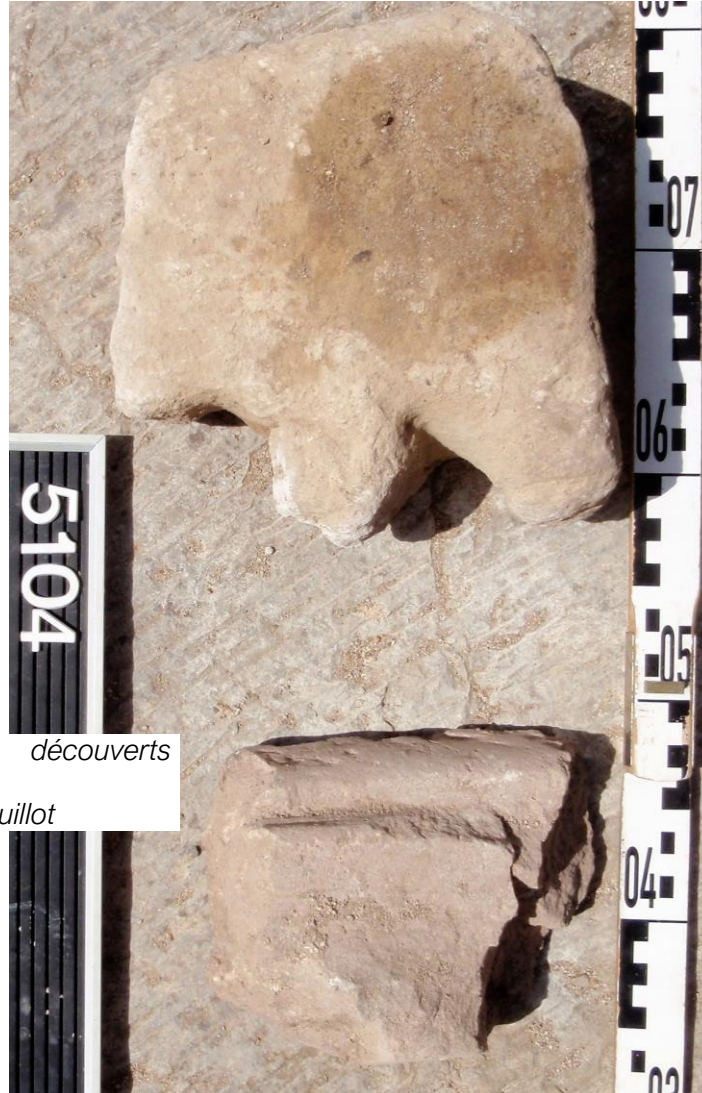
*Fig. Fragments découverts dans l'Us 5104.
Crédit Florence Guillot*

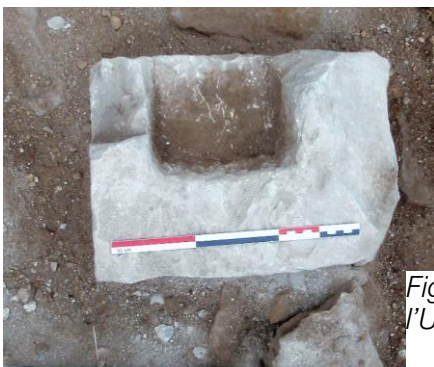
En partie inférieure de l'unité a été découvert un moellon doté d'une mortaise.

Fig. Moellon en partie inférieure de l'US 5104. Crédit Florence Guillot

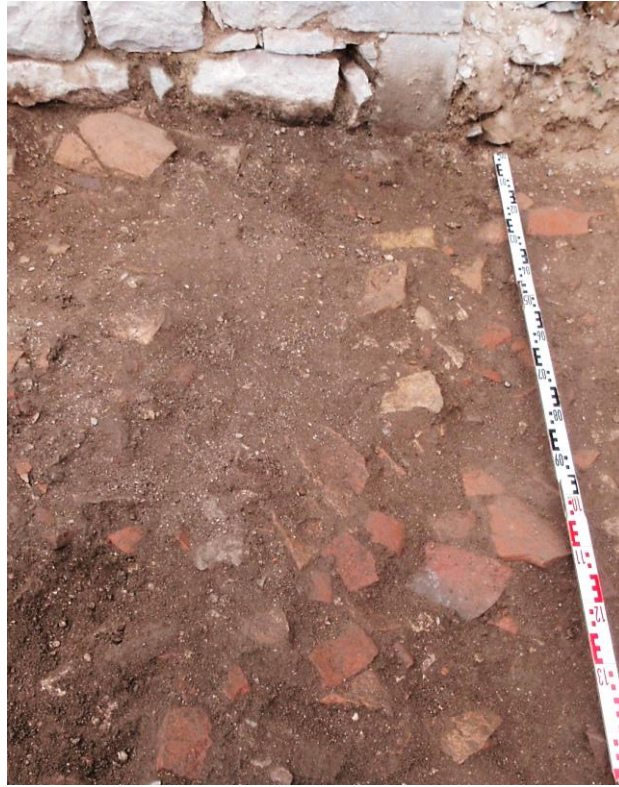
Fig. Aspect sup 5104/5106 le long du M52

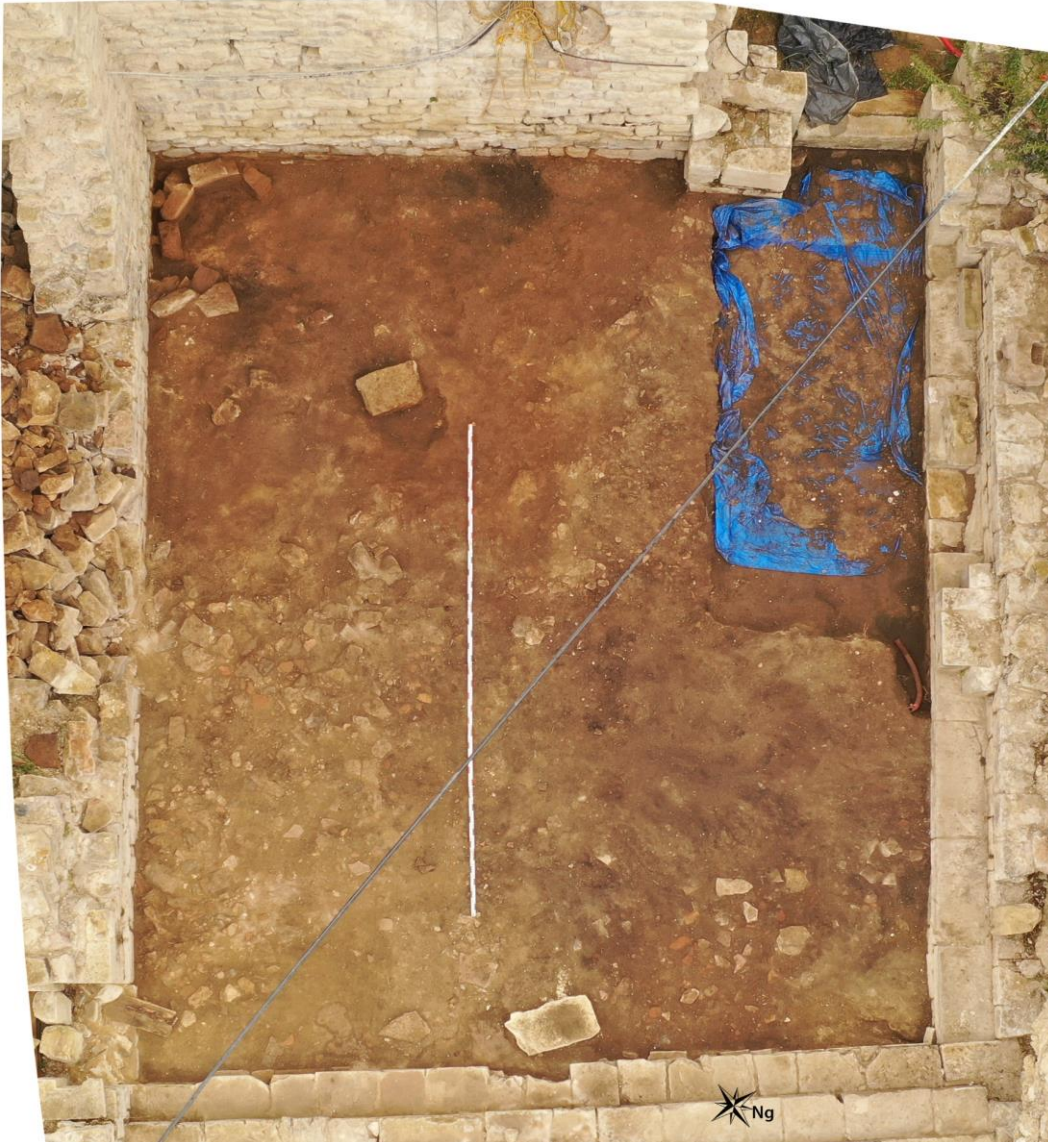
*Fig. Secteur « nef ». Fin de la destruction.
La mire mesure 4 m. Le trait en travers est un tuyau d'eau. La bâche est située dans
l'emprise du sondage de Thomas Charpentier — 2017. Image drone Florence Guillot*

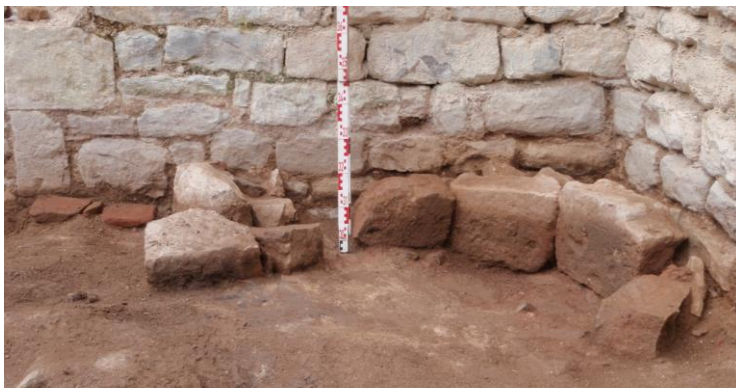
Fig. Structure foyère F2. Angle M53/M52a.
Crédit Florence Guillot.

La sole du foyer n'a pas été fouillée. La structure a simplement été dégagée. Elle était située juste sous la destruction. L'utilisation du foyer apparaît synchronique de celle des sols 5109, 5110, 5106.

La structure est située dans l'angle des M53 et M52a. Quelques

moellons permettent le calage de 4 gros moellons de construction taillés remployés et ajustés en demi-cercle autour d'une sole argileuse. L'un de ces moellons comporte une marque de tâcheron. Quelques blocs sont disposés à l'avant, le long du M52a, sans organisation : il est difficile de se faire une idée précise de leur provenance et ils pourraient aussi être des éléments de la destruction et non pas un aménagement lié

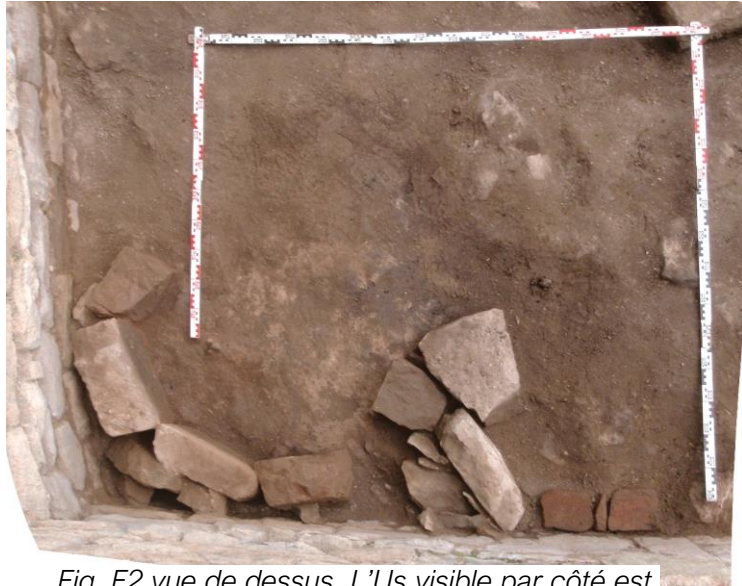
Fig. F2 vue de dessus. L'Us visible par côté est 5106. Crédit Florence Guillot.

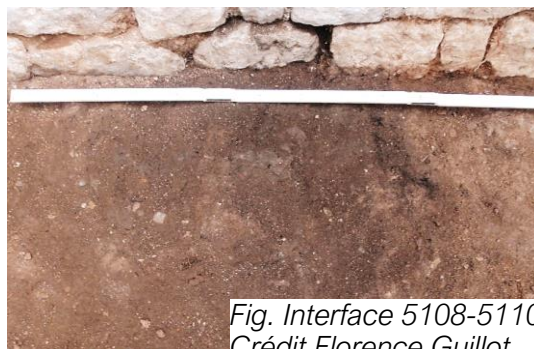
*Fig. Interface 5108-5110.
Crédit Florence Guillot*

Vidange de foyer dans l'Us 5106. Individualisée du fait de la concentration de charbon, mais clairement même niveau et même fait que 5106. Située le long du M 53, couvrant 1 m², mêmes niveaux supérieurs que 5109 et 5106 (niveau inférieur inconnu, car arrêt de la fouille). Elle ne contenait pas de mobilier.

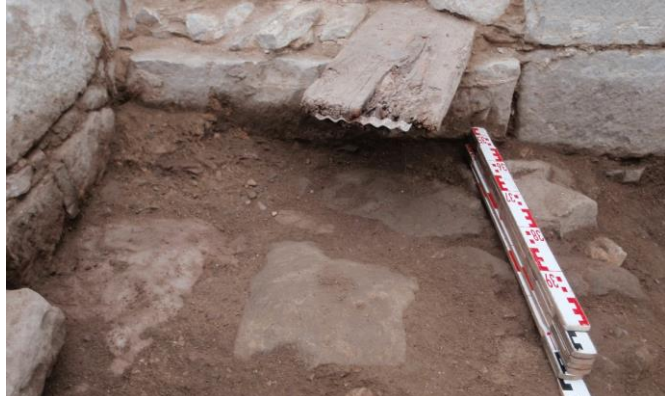
Fig. Surface Us 5115. Crédit Florence Guillot.

Unité liée à l'accès à travers le M52 et au contact du M70. Il s'agit (5115+5116+5120), posé sur le lapiaz en pente, d'un aménagement de la déclivité entre le seuil de cet accès et le lapiaz. L'unité, très dense, était constituée de blocs équarris du type dalles épaisses non jointives mêlées à fort peu de terre marron clair (siliceuse et peu limoneuse) comportant fort peu de charbons et peu de mortier ou de chaux. Il s'agit de l'aménagement peu soigné de la descente depuis le seuil vers le sol 5106 et le lapiaz. Épaisseur irrégulière de 3 à 17 cm.

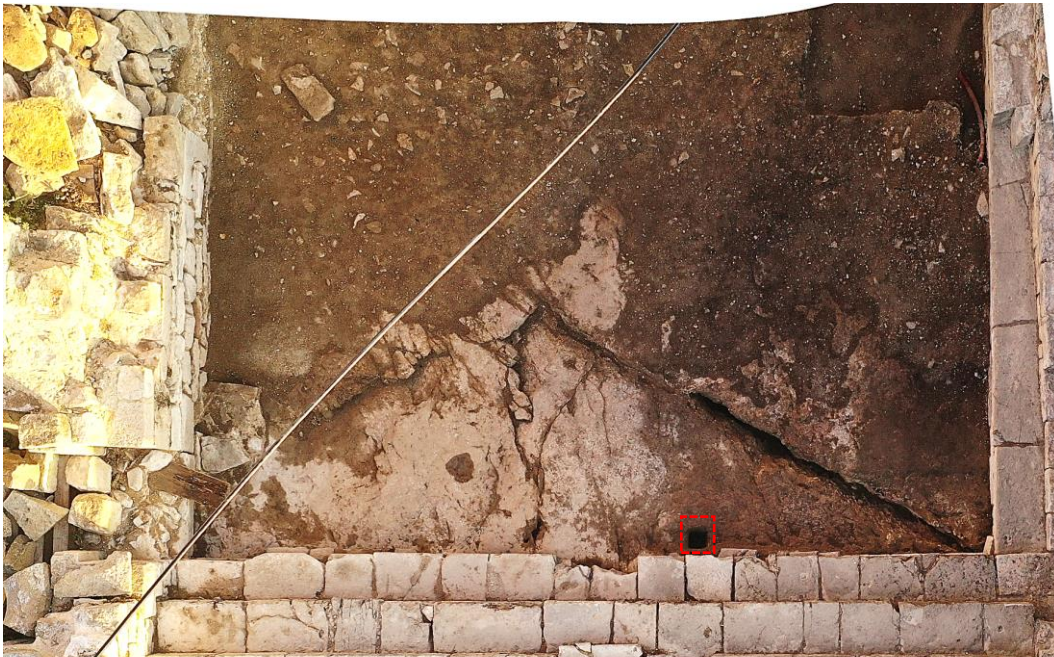
Fig. Lapiaz en bas des marches M70 en fin de fouille. Diaclase (fissure 5112) et encoche de poteau (5— Tp1 — entouré tirets rouges). Le trait en travers est un tuyau. Image drone Florence Guillot.

Fouille d'une fissure naturelle du lapiaz qui aboutit dans l'angle M70/M51. Elle mesurait 4 m de long (axe nord-est/sud-ouest). Profondeur irrégulière, jusqu'à 33 cm. Unité de faciès tout à fait conforme avec 5117 et 5106 (recotée, car fissure lapiaz donc possible piégeage).

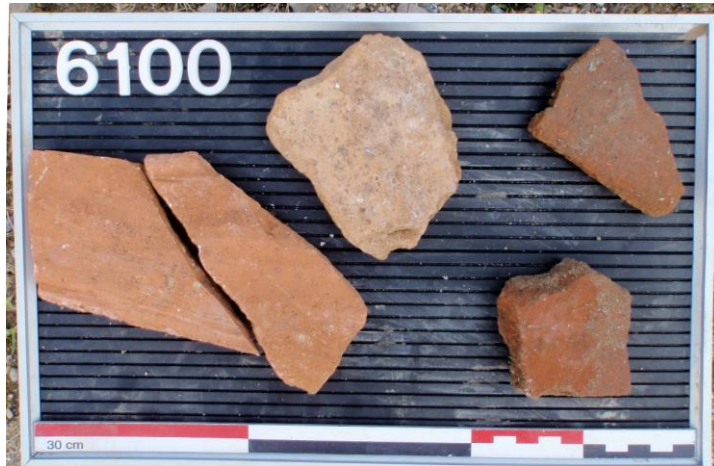
Fig. Fragments de tuiles canal (3, à gauche) et de dalle en terre cuite (2 à droite). Crédit Florence Guillot.

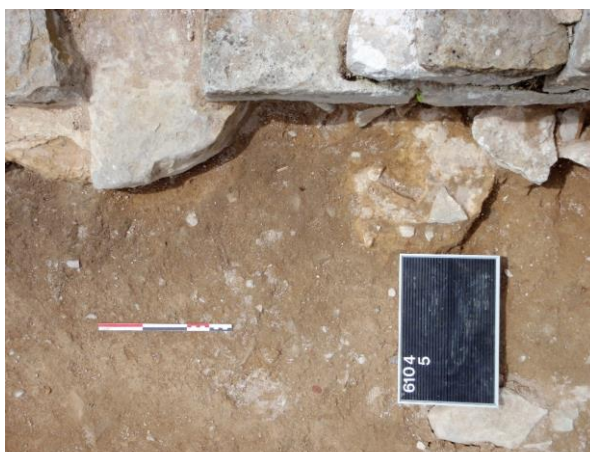
Fig. Aspect sup 6104-5. Le seuil au centre du M61 est visible en haut de l'image.

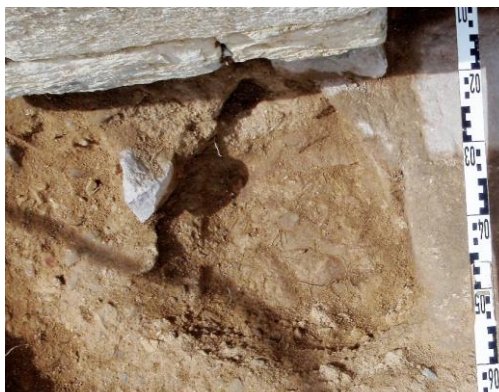
Fig. Inf 6104-5. Empreinte de moellon du M61a, au pied du M61 (M61 visible en haut de l'image). Crédit Florence Guillot

Au pied du mur 61, sous l'unité 6104-5 apparaît le M61a, dont on repère les niveaux de mortier de chaux et les empreintes des moellons arrachés. Du fait de la très petite emprise du sondage d'Hadès, ce niveau de mortier avait été interprété comme un possible sol, mais il s'agit en fait d'un mur arasé (M61a) sur lequel a été bâti le M61.

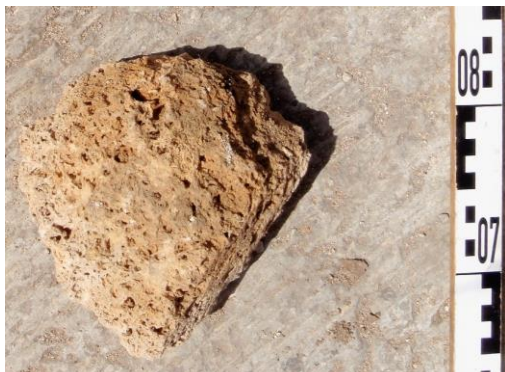
Fig. Fragment de tuf taillé en 6103.
Crédit Florence Guillot

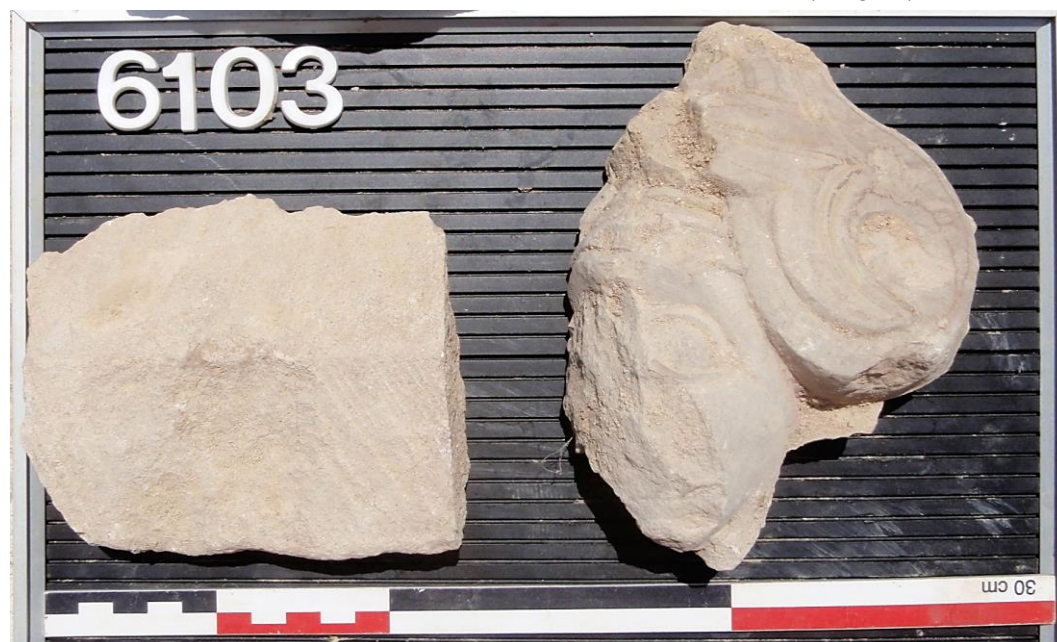
Fig. À gauche fragment taillé (angle visible et conservé : 118°) et layé, à droite fragment de sculpture (tête, dont un œil et coiffure). Crédit Florence Guillot

En partie inférieure, en interface avec l'Us 6106, l'unité 6103 a livré deux éléments de sculpture, dont l'un correspond tout à fait stylistiquement à une découverte relatée par Thomas

Charpentier, qui aurait été faite lors des dégagements avant son sondage (Charpentier 2017, 21). Il s'agit d'éléments de destruction. On notera que ces fragments de sculptures étaient beaucoup plus nombreuses dans les dégagements de l'unité de destruction sans surveillance, donc en partie haute (étage ?), qu'ils ne le

sont dans les résultats de Thomas Charpentier ou dans ceux de cette année. Daniel Cazes envisage un rapprochement stylistique avec l'abbatial de Sainte-Foy de Conques et Christian Corvisier a bien indiqué leur attachement avec le style d'un premier art gothique méridional, proposant de les attribuer à la première moitié du XIIIe siècle.

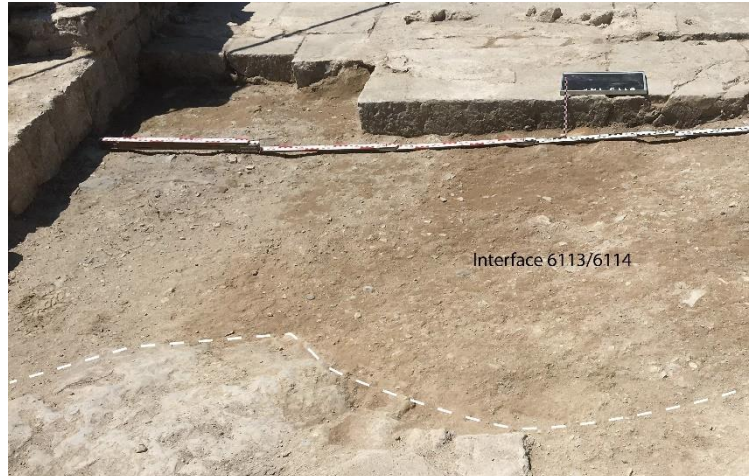
Fig. Interface 6113/6114 au contact M70.
Crédit Florence Guillot

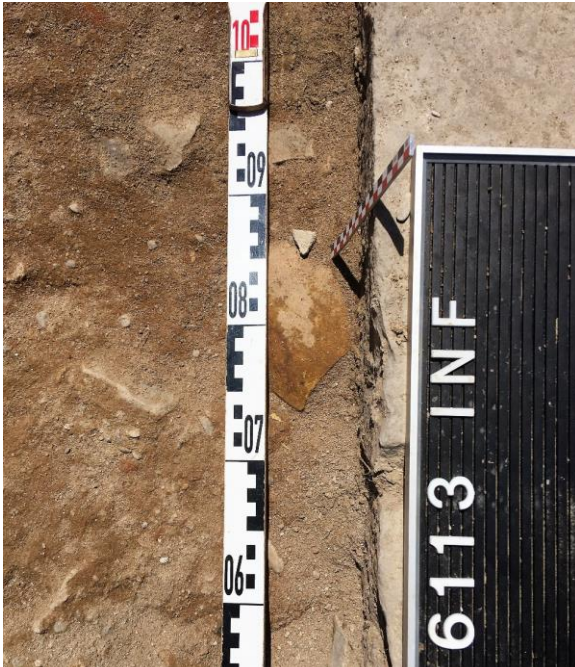
Fig. Aspect interface 6113/6114 au contact M70. Notez le fragment de tuile canal.
Crédit Florence Guillot

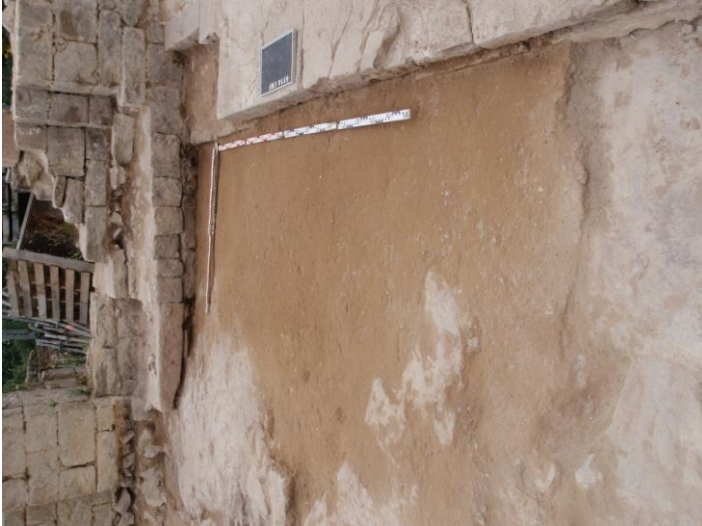
Fig. Cœur de l'Us 6114. Crédit Florence Guillot

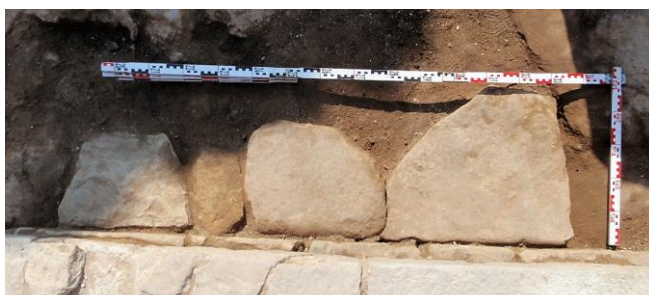
Fig. Sup Us 6127 et dalles de l'Us 6118 posées sur 6127 — pied du M70. Crédit Florence Guillot

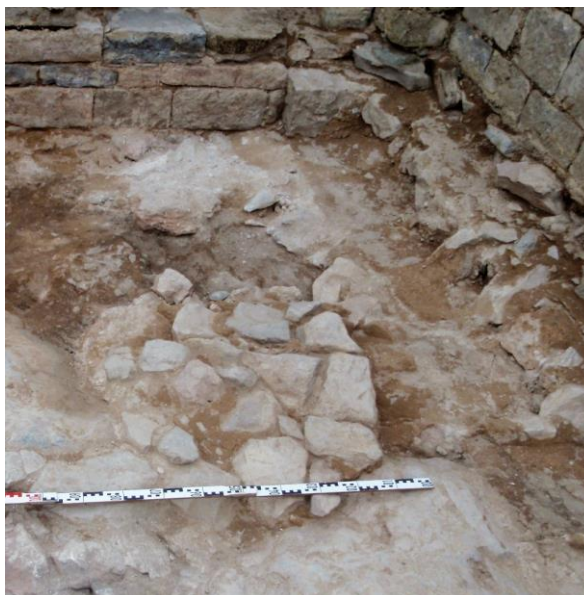
Fig. Sup Us 6121. Crédit Florence Guillot

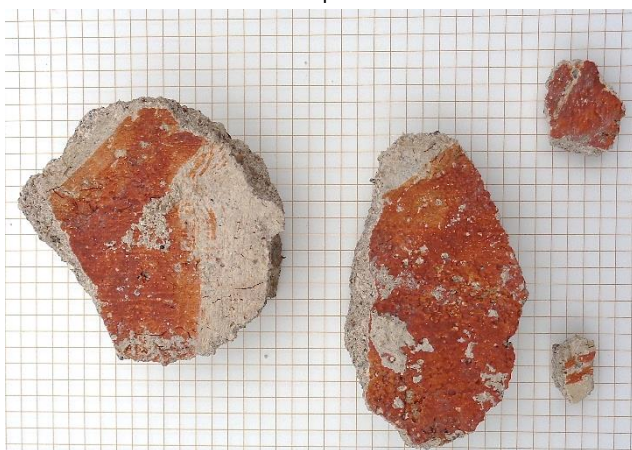
Fig. Fragments d'enduits à peinture orangée, présents dans les Us 6120 et 6115-6119. Ce style de peinture est inconnu dans les enduits des Us plus récentes. Un fragment comparable posé sur un morceau de tuf a été retrouvé entre le M61 et le M61a, sans pouvoir définir s'il appartenait à la semelle de fondation du M61 ou au M61a. Les carreaux mesurent 0,5 cm de côté. Crédit Florence Guillot

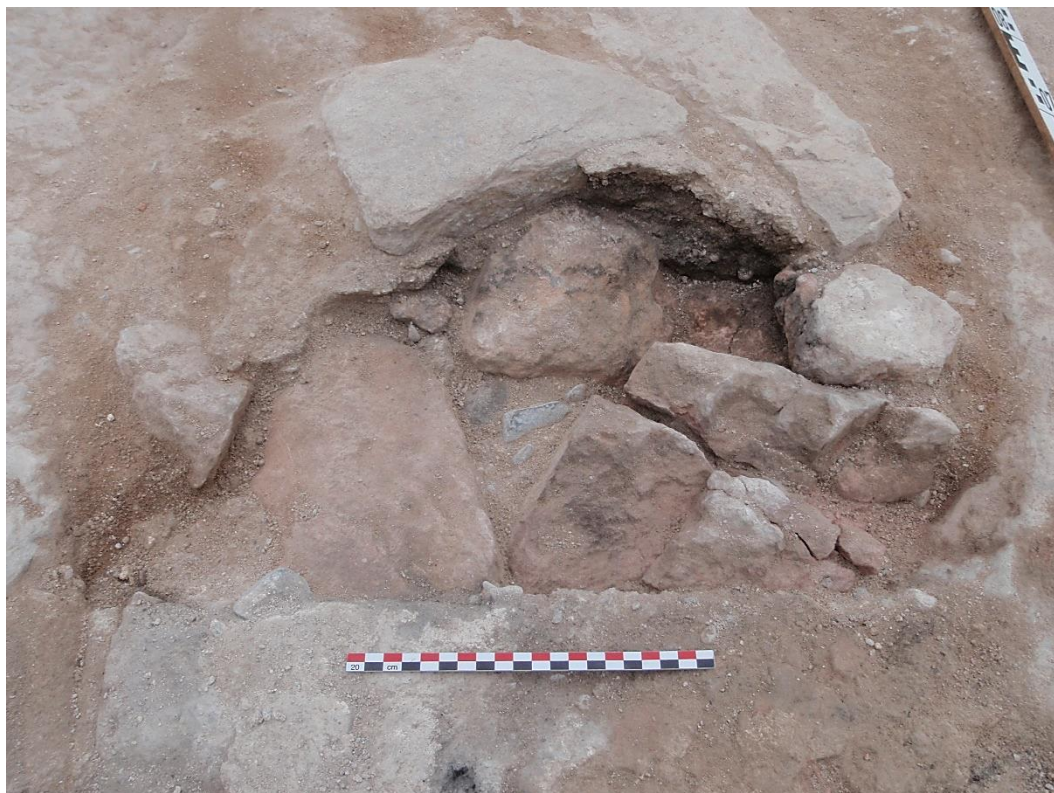
Le faciès de ce groupe était très altéré. Il avait en fait toutes les caractéristiques d'un petit foyer mal conservé : pierres encadrantes, fragments de sole en argile, surtout rubéfaction des blocs sous-jacents, nombreux charbons, etc. C'est le vestige d'un petit foyer de plan arrondi (diamètre env. 55-60 cm), sole fine en argile et substrat en blocaille. Il était bâti sur le lapiaz et contre l'Us 6121-6120.

Fig. Fouille par moitié du vestige de foyer F1. Crédit Florence Guillot

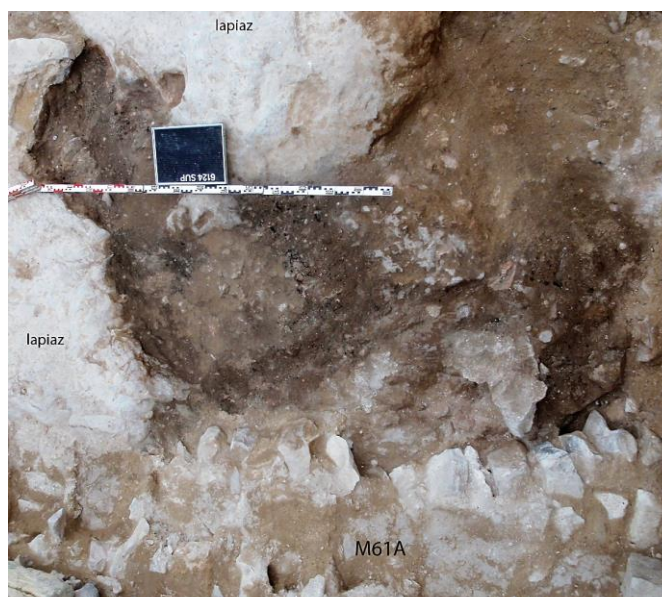
L'unité passe sous le M61a et est antérieure à la phase construction bâtiment 1.
 Us de couleur sombre, car contenant de très nombreux charbons de bois, des petits fragments d'argiles (éléments de construction ?) et des cailloutis calcaires centimétriques. On note aussi en surface de l'Us quelques petits nodules de chaux, sans qu'il soit possible d'être certain de l'existence d'un niveau de construction.

*Fig. Aspect Us 6124 en cours de fouille.
 Crédit Florence Guillot*

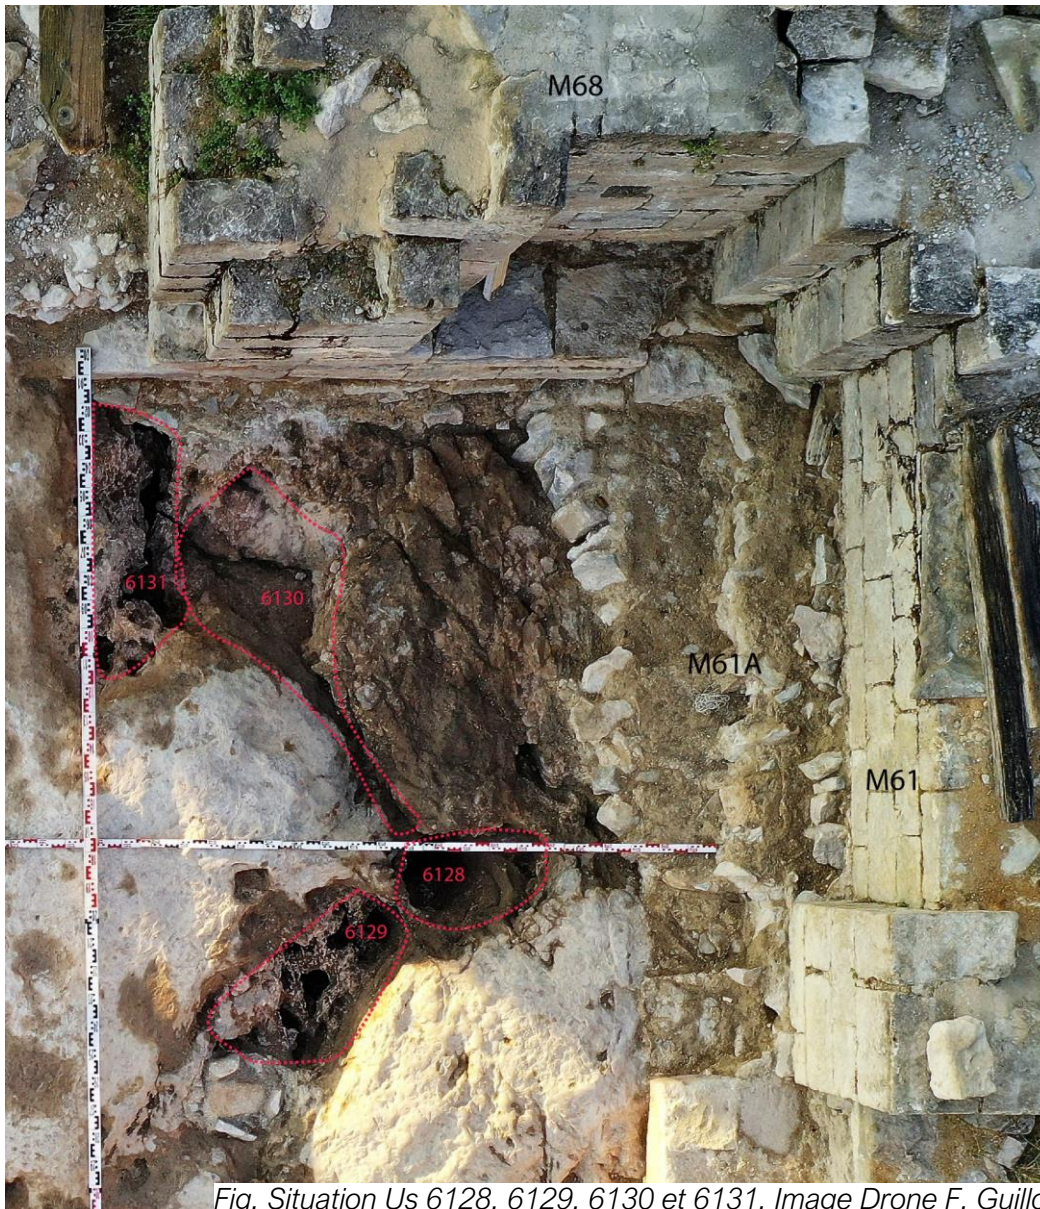
Fig. Situation Us 6128, 6129, 6130 et 6131. Image Drone F. Guillot.

Sous l'Us 6124, certaines fissures de lapiaz sont relativement profondes, jusqu'à 50 cm sous le niveau du lapiaz arasé. Nous les avons fouillées en entier et, par précaution, nous les avons individualisées. En profondeur, leur faciès est totalement différent de l'Us 6124 : les charbons de bois disparaissent, ainsi que les fragments d'ossements d'animaux et les artefacts. En profondeur, elles sont constituées de quelques cailloutis calcaires issus des parois et de terre ocre à marron qui sont caractéristiques du remplissage naturel des lapiaz couverts.

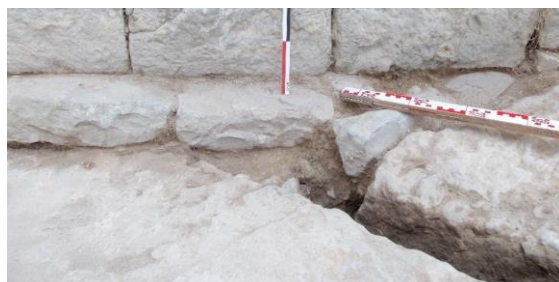
Il ne fait aucun doute que ces diaclases, d'origine naturelle, ont été utilisées comme évacuation pour l'eau à travers les deux murs accolés, M66 et M41 et servaient donc à l'évacuation de l'eau à l'extérieur de l'enceinte du château vers la falaise. On remarque, en partie haute des diaclases, des coups de pics sur leurs parois. Elles ont donc été recalibrées pour les élargir. Elles se poursuivent sous le M66 vers la falaise. Les deux fissures se rejoignent le long du M66 et sont perpendiculaires l'une à l'autre suivant un axe de diaclasage classiquement orthonormé. L'une est très courte, l'autre mesure 3,6 m de long. La présence d'évacuation de l'eau suggère l'absence de toiture au moment où elles ont été aménagées.

Sous l'Us 6101 (secteur de la fouille de Thomas Charpentier), deux profondes diaclases ont été fouillées entièrement. La fouille de Thomas Charpentier ayant été recouverte par une unité (6101) très récemment, il est évidemment impossible de savoir si les éléments découverts proviennent de ce remplissage récent ou pas. En effet, en l'absence de description ou de photo dans les anciens rapports, nous ne savons pas si ces fissures avaient été fouillées auparavant ou non. On ne peut donc pas considérer assurément les artefacts découverts comme des éléments piégés anciennement.

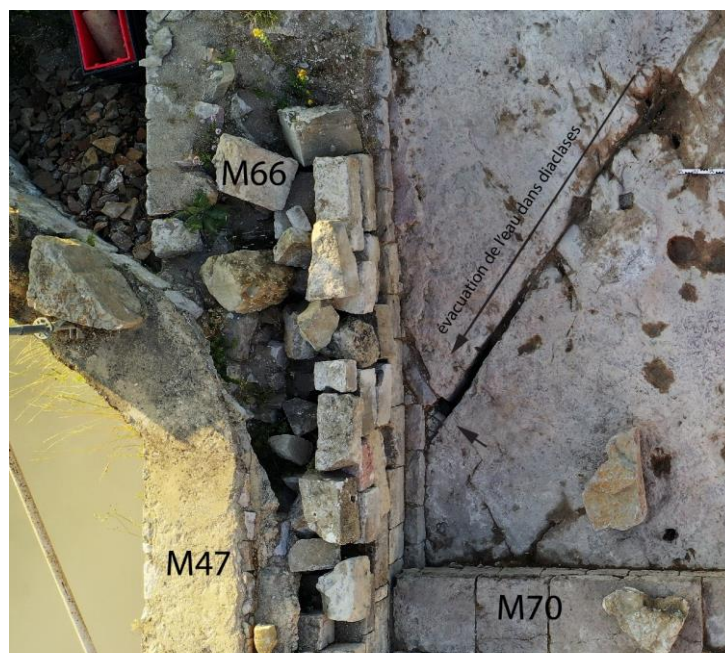
Fig. Évacuation de l'eau par diaclases naturelles — Us 6125 et 6126. Image drone F. Guillot.
