**Autour du château de Penne d'Albigeois (Tarn).
Rassemblement des études pluridisciplinaires récentes et
définitions des problématiques de la recherche sur la
forteresse et dans son contexte. Rapport du sondage
archéologique**

Programme Collectif de Recherche — 2019
Autour du château de Penne d'Albigeois (Tarn)

***Rassemblement des études pluridisciplinaires récentes
et définitions des problématiques de la recherche
sur la forteresse et dans son contexte**

***Rapport du sondage archéologique**

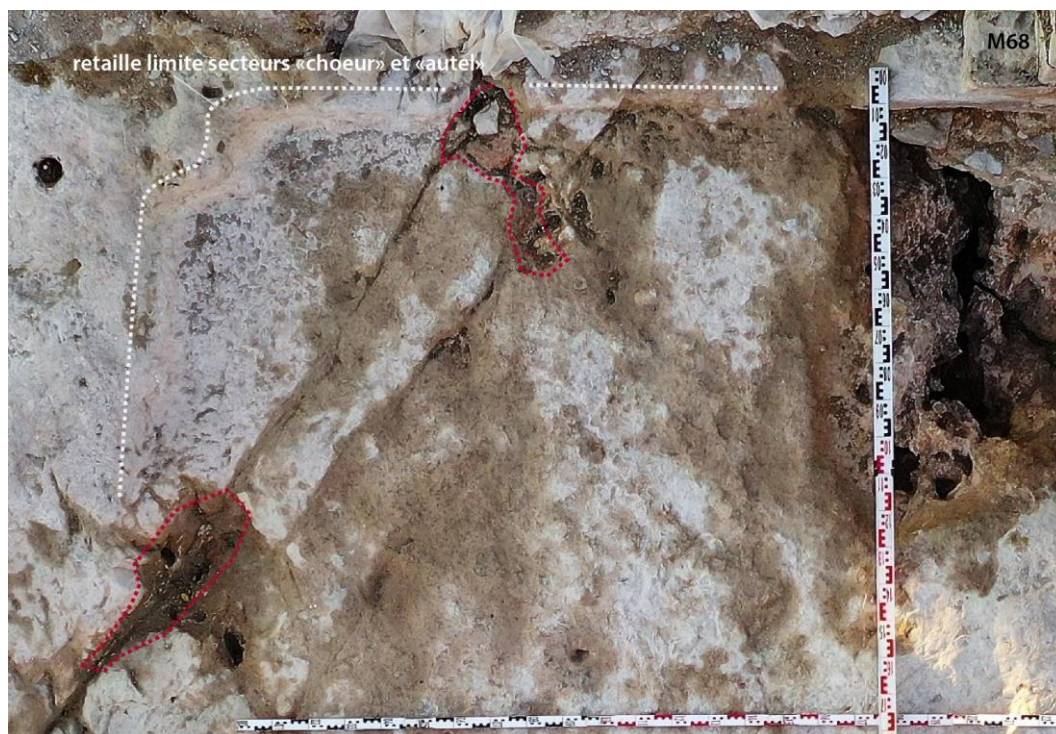
Fig. Situation Us 6133 (pointillés rouges). Image Drone Florence Guillot.

On a aussi relevé de nombreux petits fragments de charbons de bois à la surface du lapiaz dans tout le secteur «chœur» fouillé en 2019 et un effet de paroi type formation d'une pellicule de chaux dans les fissures comblées par les argiles. On peut proposer que cette calcination ait été produite par une cuisson des argiles rouges (6133) comblant le lapiaz.

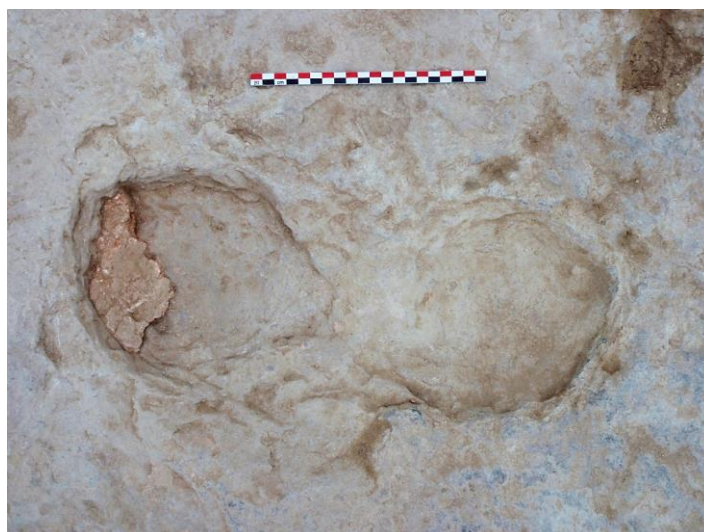
6 Tp-4. Crédit Florence Guillot.

arrondies. Ce type d'encoche est inadaptée à la stabilité d'un poteau. Elle peut en revanche servir au calage d'une céramique à fond rond, type vase de stockage. Elles mesurent 17 à 18 cm de diamètre pour 3,5 à 2 de profondeur. L'une d'elles conserve une adhérence d'enduit hydraulique. Ce dernier ne peut pas être un enduit de citerne (trop grossier, non étanche). Il s'agit presque du même type d'enduit qui a été trouvé dans l'Us 6133, mais plus chargé en calcite et d'aspect plus clair. Il peut donc s'agir du vestige d'un traitement pour rendre plan le sol lapiazé.

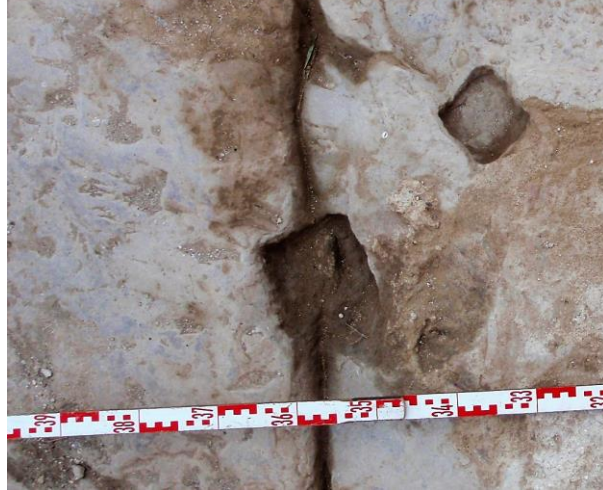
→ 6 — Tp5 et 6 — Tp6
Dans l'emprise de la fouille de 2016. Il s'agit de deux encoches de plans carrées et peu profondes (6 — Tp5 : 10x10cm — profondeur : 5 cm / 6 — Tp6 : 6x6cm — profondeur : 3,5 cm). D'après le rapport de 2016, elles auraient été situées sous l'Us 6002.

Fig. 6 — Tp5 (à droite) et 6 — Tp6 (à gauche)
Crédit Florence Guillot

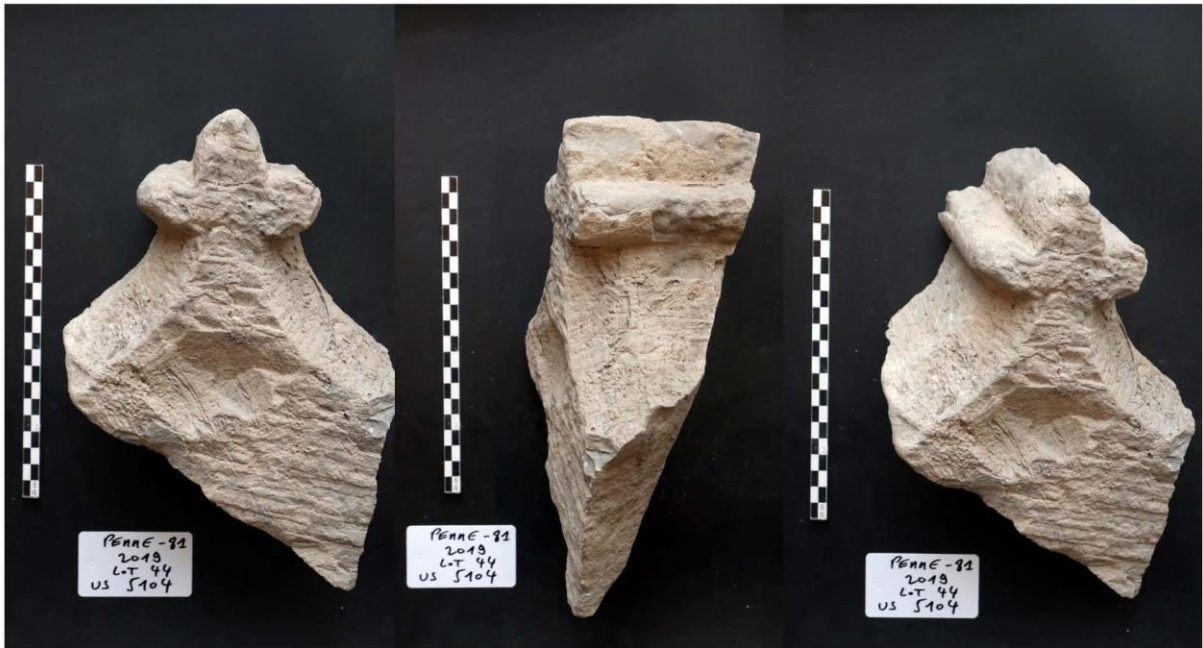
1/ Fragment de remplage à terminaison en fleuron ? (Lot 44 , US 5104)

À noter, la découverte dans le secteur « nef » d'un probablement remplage à terminaison en fleuron qui pourrait appartenir à un oculus polylobé (Pl. 7-1).

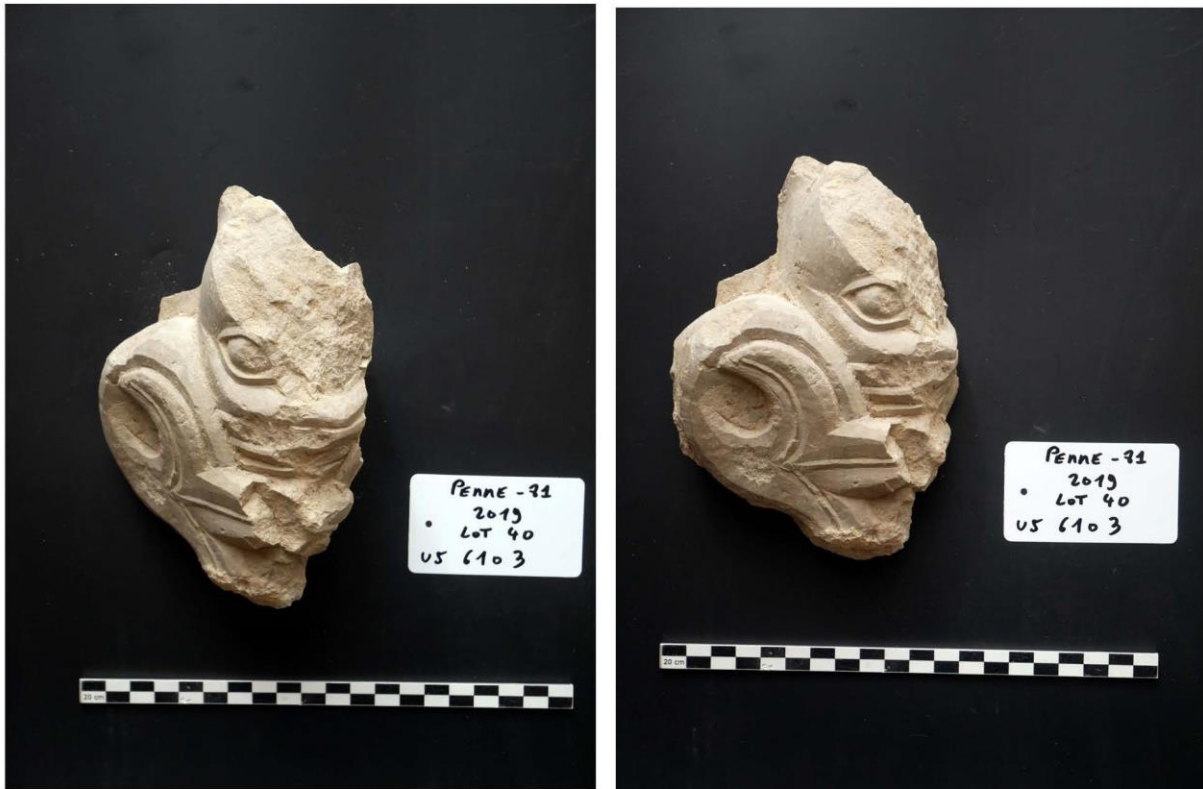
2/ Fragment de chapiteau (Lot 40 , US 6103)

Le mobilier lapidaire récolté en abondance lors des terrassements s'est enrichi de quelques rares découvertes en 2019. Daniel Cazes envisage un rapprochement stylistique du fragment de chapiteau (Pl. 7-2), avec l'abbatiale Sainte-Foy de Conques. Ce fragment s'inscrit toutefois dans le même groupe que les chapiteaux à astragale mouluré à deux biseaux étudiés par Christian Corvisier (2017), chapiteaux en l'état de l'étude attribués à la première moitié du XIIIe siècle⁴⁵.

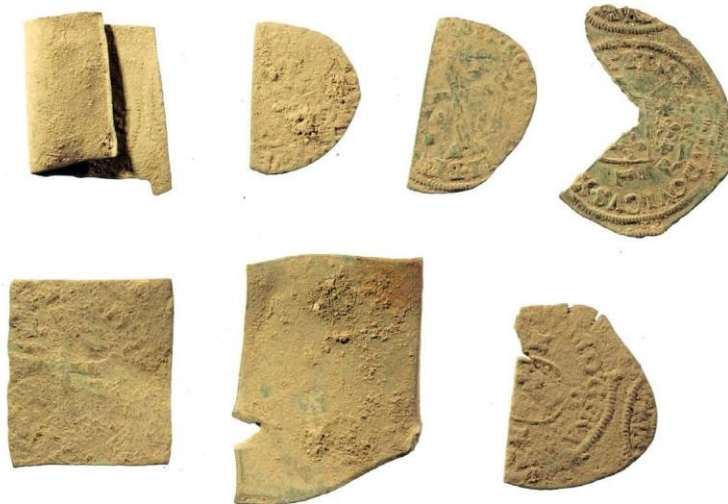
2/ Déchets, en lien
avec un atelier de fausse
monnaie (second quart
du XVIIe siècle) récoltés
lors des terrassements de
la chapelle par la SCI La
Fortresse)

L'importance du corpus ne nous a pas permis d'effectuer un examen complet en 2019. Seule la caisse provenant du secteur de la chapelle a été sondée en 2019. On y retrouve notamment tout un lot significatif d'éléments liés à l'atelier de faux monnayeur (Pl. 15) dont un échantillon découvert en fouille a été étudié en 2017 par Pierre-Marie Guihard du Craham (Charpentier 2017). Le corpus métallique est également très important, de même que la céramique, les vitraux et les éléments

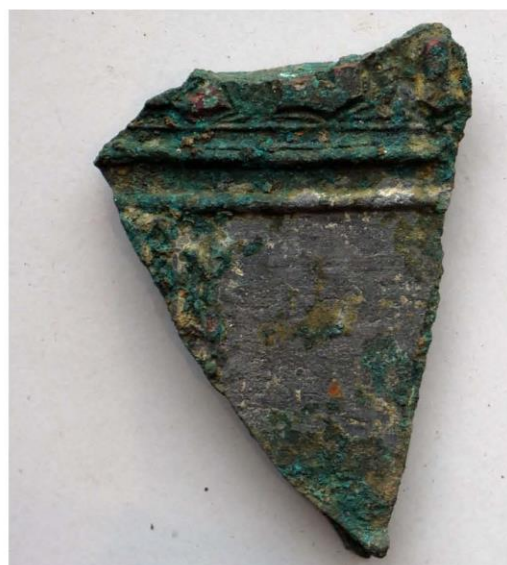
3/ Fragments de cloche avec inscription (ramassage
SCI La Forteresse ; 71 x 50 x 9 mm : 146,8 g)

Le petit mobilier déposé à l'Agence Letellier a été rassemblé avec les collections archéologiques et reconditionné pour un premier diagnostic. L'ensemble comporte principalement des lots de céramique et verre de la période moderne, des monnaies et mobilier de parure en base cuivre. La majorité des lots ne porte pas d'indication sur leur découverte. Il présente toutefois un intérêt, car le mobilier couvre un large champ chronologique allant de l'Antiquité à la période contemporaine. Le lot numismatique est intéressant, car il comporte certaines émissions liées aux activités de faux monnayage repérées sur le site (PI. 15). Nous noterons également la découverte de fragments de cloche (ou mortier ?) dont une pourvue d'une inscription très fragmentaire (PI. 16-2 et 3).
