**Autour du château de Penne d'Albigeois (Tarn).  
Rassemblement des études pluridisciplinaires récentes et  
définitions des problématiques de la recherche sur la  
forteresse et dans son contexte. Rapport du sondage  
archéologique**

**Programme Collectif de Recherche — 2019**  
**Autour du château de Penne d'Albigeois (Tarn)**

**\*Rapport du sondage archéologique**

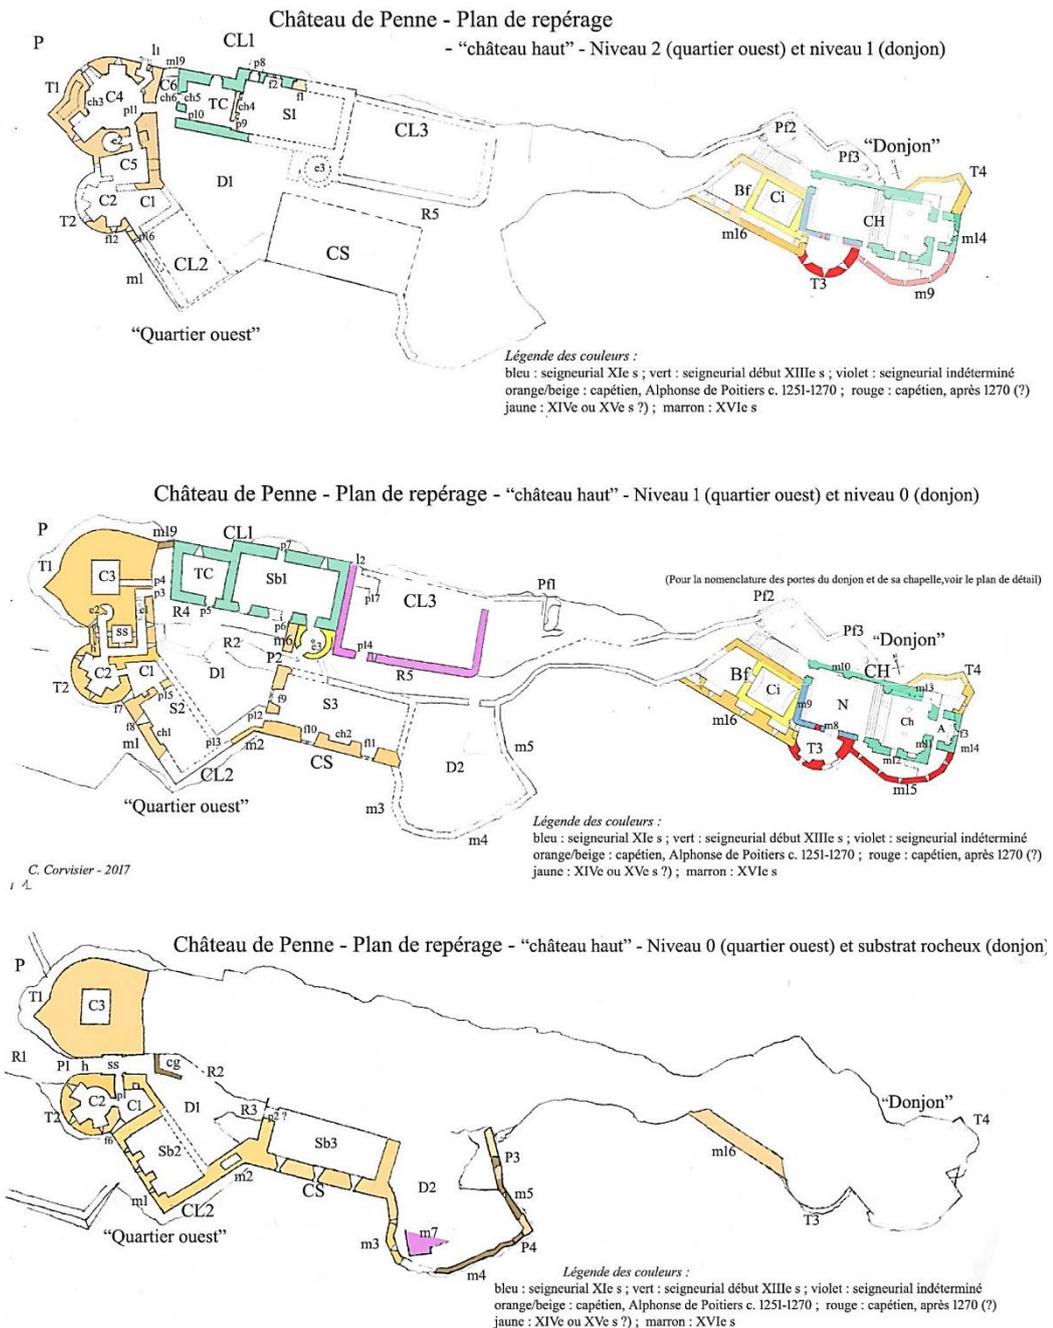
Fig. Corvisier 2017, 10. Travail sur le phasage du bâti.

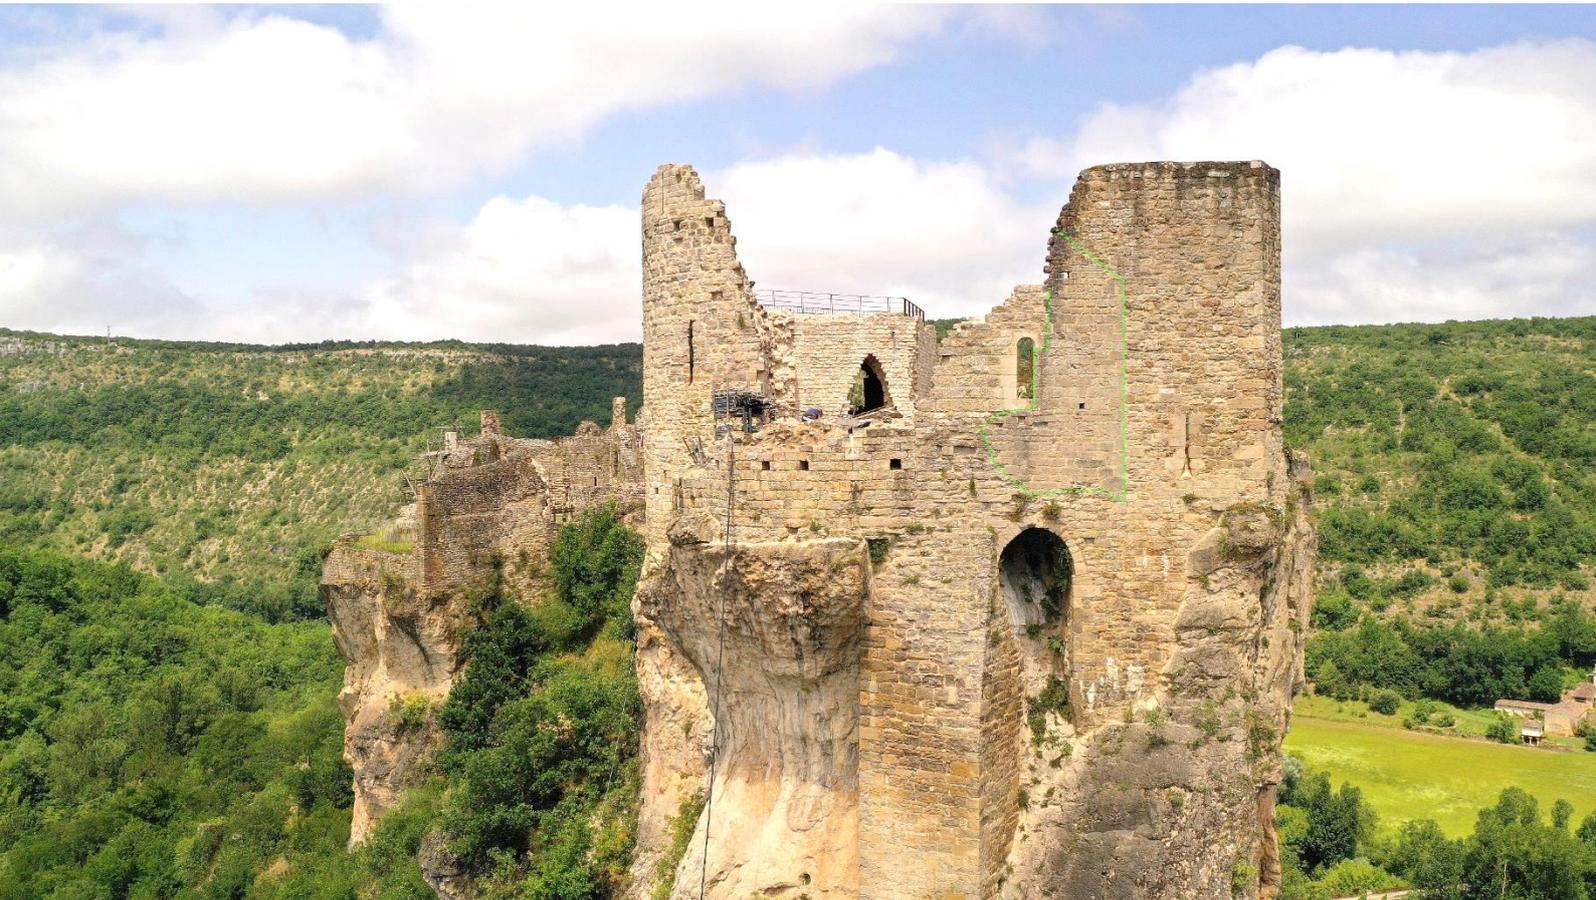
*Fig. Extrémité du château de Penne. On distingue les vestiges de l'église encadrée par l'enceinte : mur 39 (pointillé vert). L'ouverture (baie) qui est située dans l'axe de l'autel, lui-même adossé juste derrière, a été reconstruite récemment suivant des archives iconographiques du XIXe siècle et du début du XXe siècle qui en relataient la forme et l'emplacement. Les murs d'enceinte qui entourent le mur 39 lui sont postérieurs.*

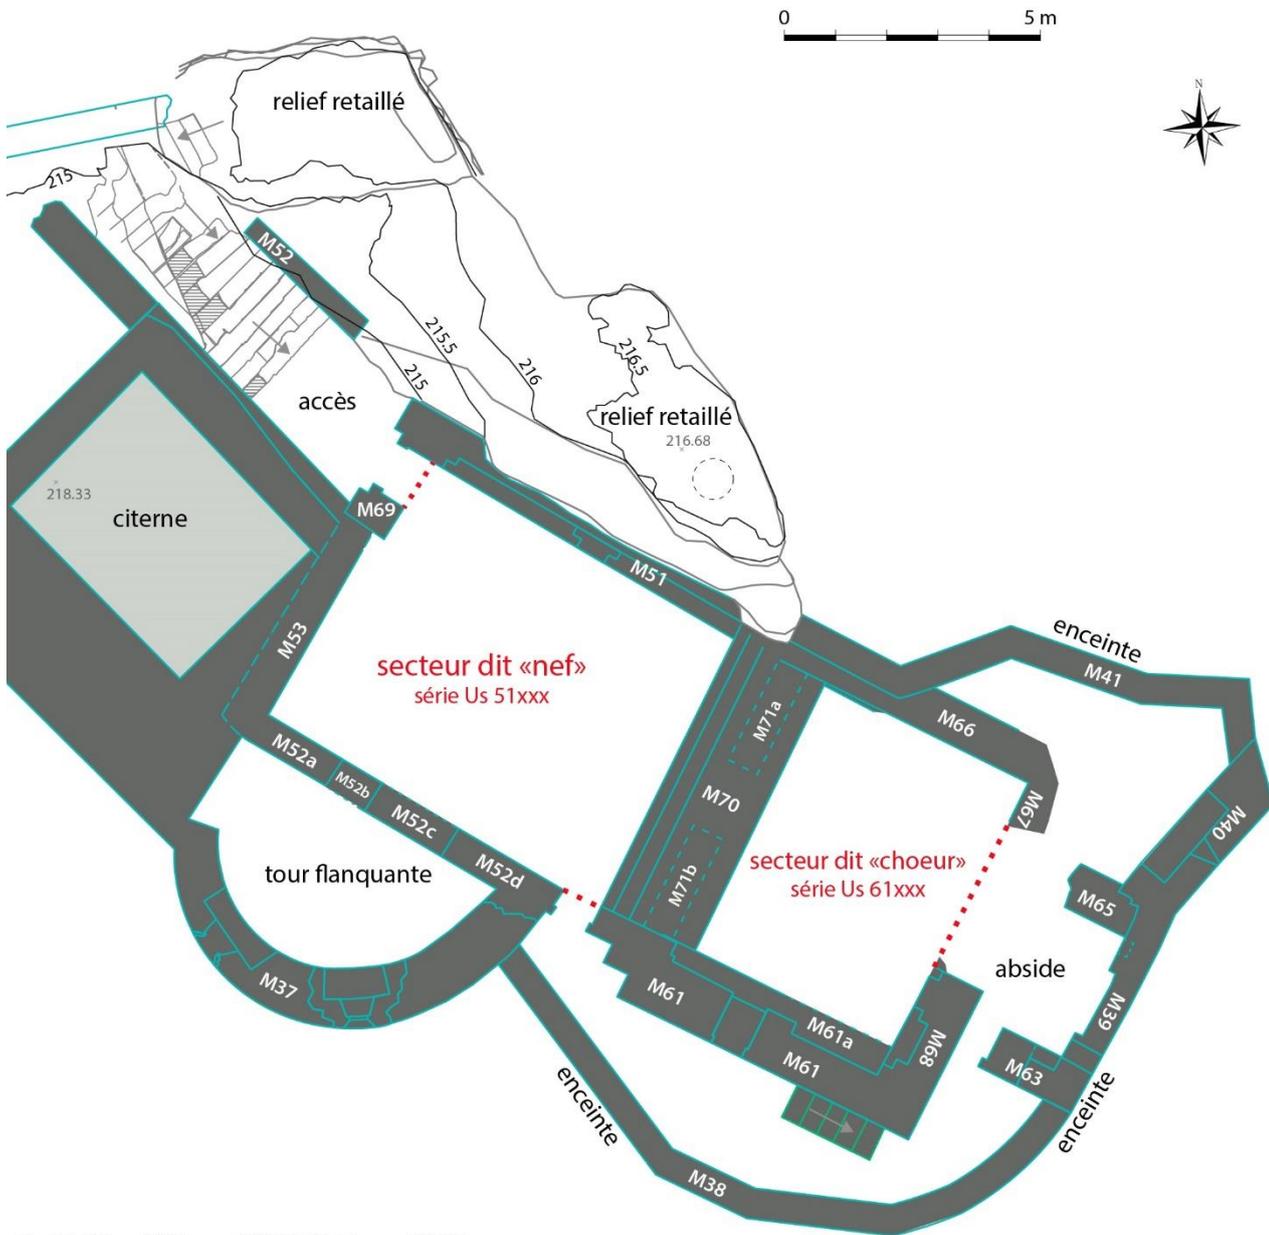
Fig. Plan du secteur, principaux noms utilisés pour le repérage, numérotation des murs et séries des US 2019

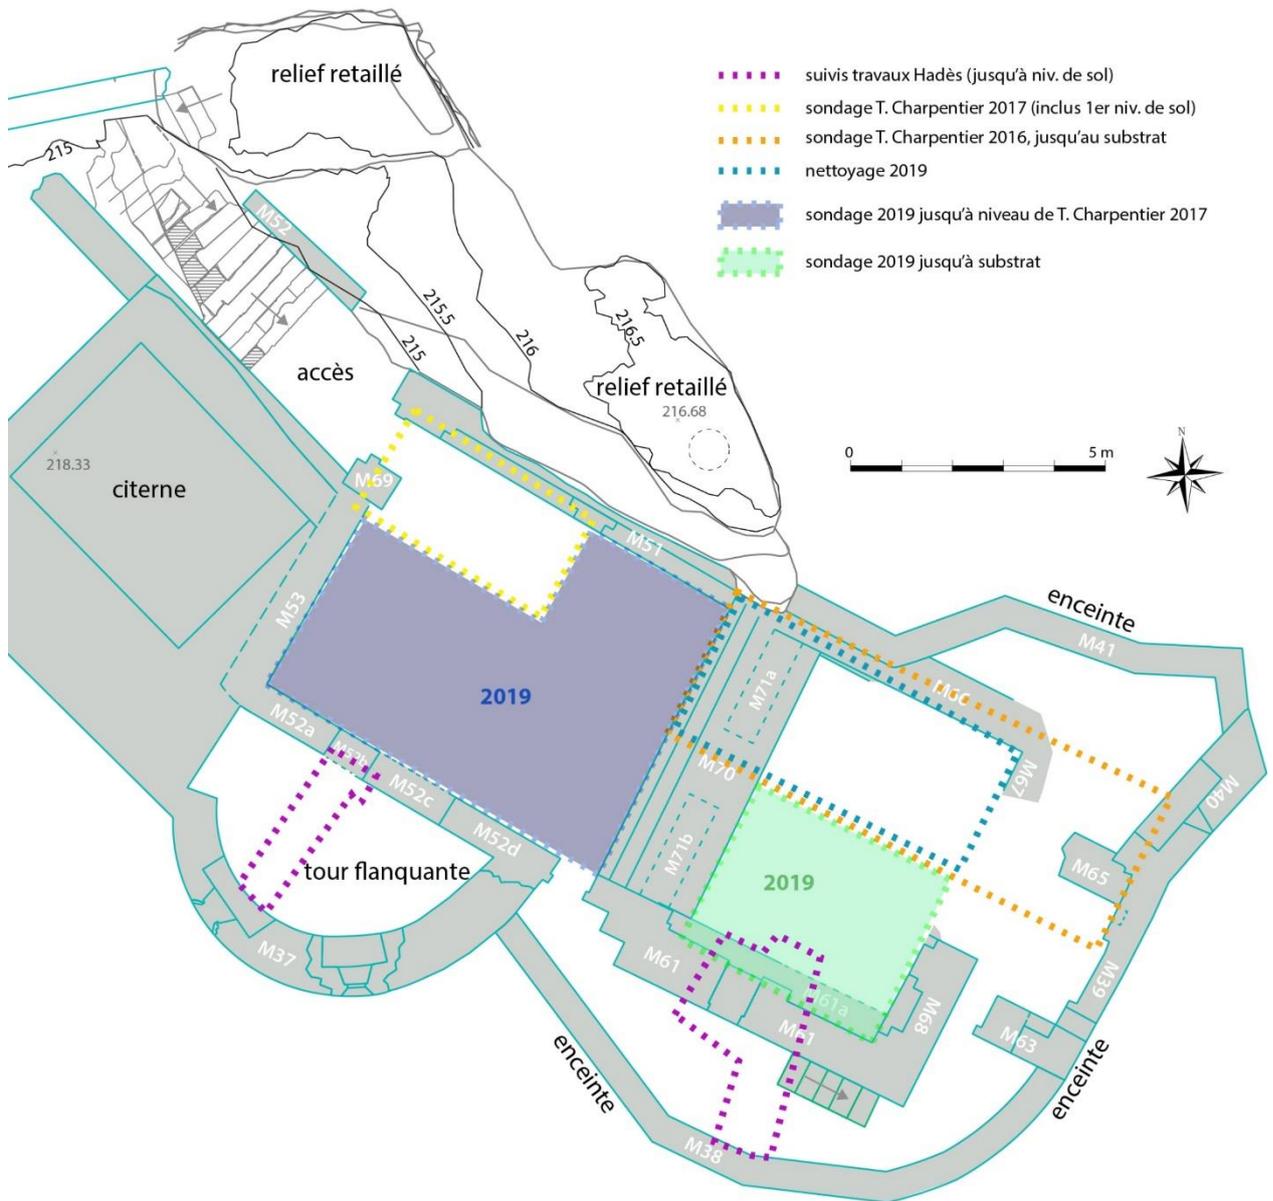
Fig. Plan du secteur, l'imbrication des différentes opérations de fouille  
Emprise du sondage 2019

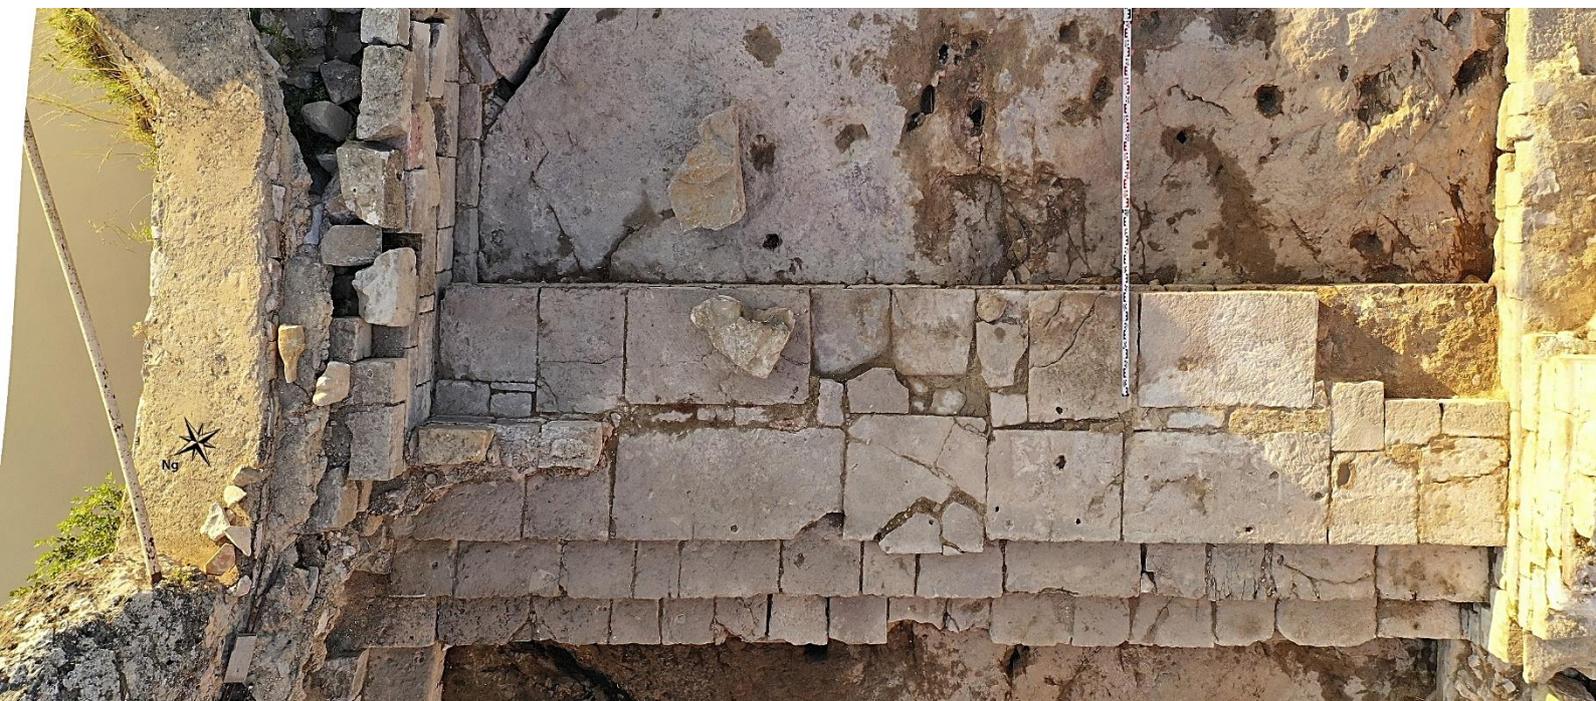
*Fig. M 70, vue de dessus. Image drone Florence Guillot*

Cet aménagement est composé de trois marches, la marche supérieure étant élargie en une large (1,35 à 1,4 m) plateforme comparable sur laquelle est bâti le M71 (a et b). Le tout livre l'aspect d'un perron monumental. Cette plateforme est située

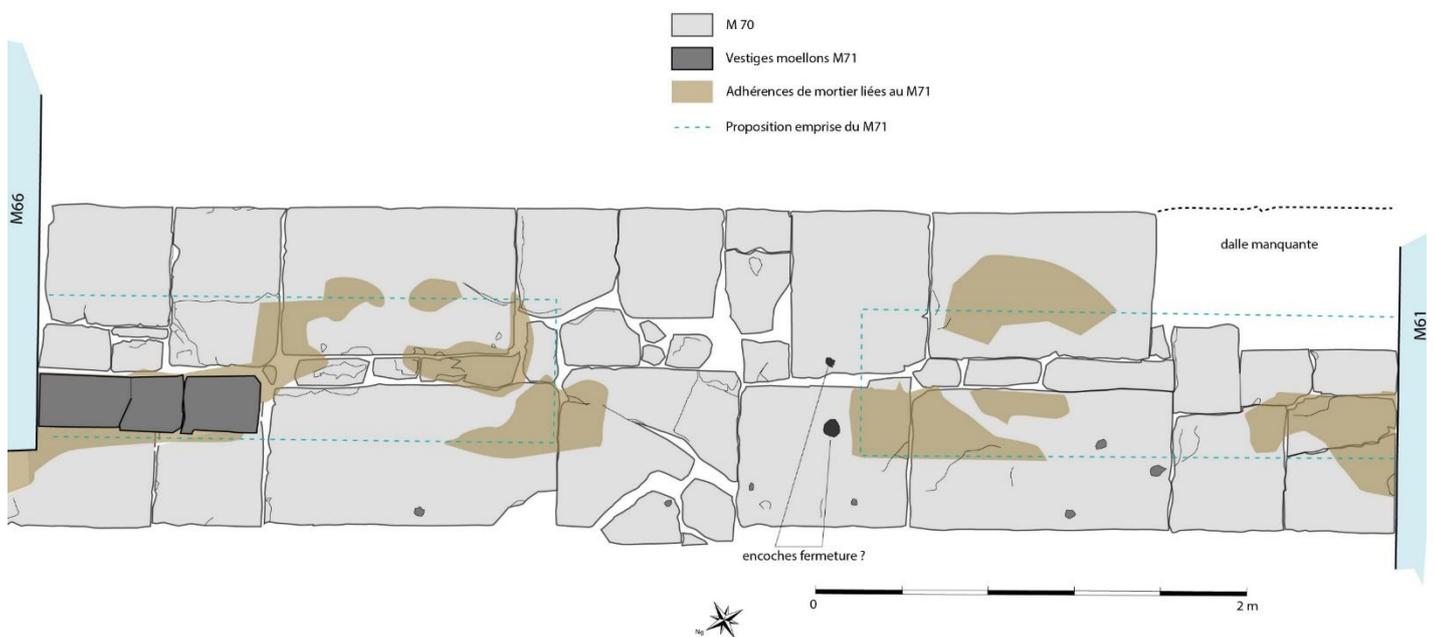
Fig. Vue de dessus (plan) de la marche-plateforme du M70. Crédit Florence Guillot

La construction a subi des dégradations : une dalle de la marche supérieure située contre le M61 côté zone « chœur » est manquante<sup>29</sup> et quelques nez-de-marche sont dégradés ou en cours de dégradation.

La hauteur des marches est faible (18 à 20 cm), ce qui participe au caractère monumental de l'édifice en donnant une impression de plus grande largeur à

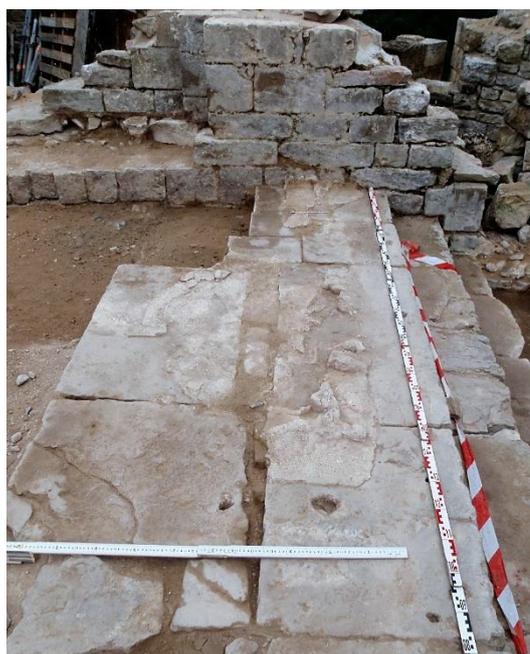
*Fig. empreinte du M71b sur M70. Notez les deux encoches situées au-devant du M71b. Crédit Florence Guillot*

Il apparaît dans un état très dégradé. Côté M71a, quelques blocs subsistent, mais pas sur toute sa longueur ni sur toute sa largeur. Thomas charpentier a relevé les empreintes de mortier de chaux laissées par cette construction (2016, 36) qui semble avoir été située au centre dans la largeur de la plateforme sur environ 60 cm de large, 2,2 m de long pour le M71a et 2,2 m de long pour le M71b (symétrie). Dans l'angle contre le mur 61, on observe une empreinte assez claire qui confirme sa largeur et sa constitution en épaisseur de deux rangées de moellons. Sa hauteur ne peut être restituée et il peut être interprété soit comme un mur obturant toute la hauteur de l'espace (rez-de-chaussée ?) dit « chœur » du bâtiment 2, soit comme un mur de hauteur intermédiaire. Soulignons qu'en l'absence de chaînage et de contexte stratigraphique autre que celui de la destruction du bâtiment 2, nous ne pouvons pas savoir s'il s'agit d'un aménagement réalisé en même temps que le bâtiment 2 ou postérieurement.

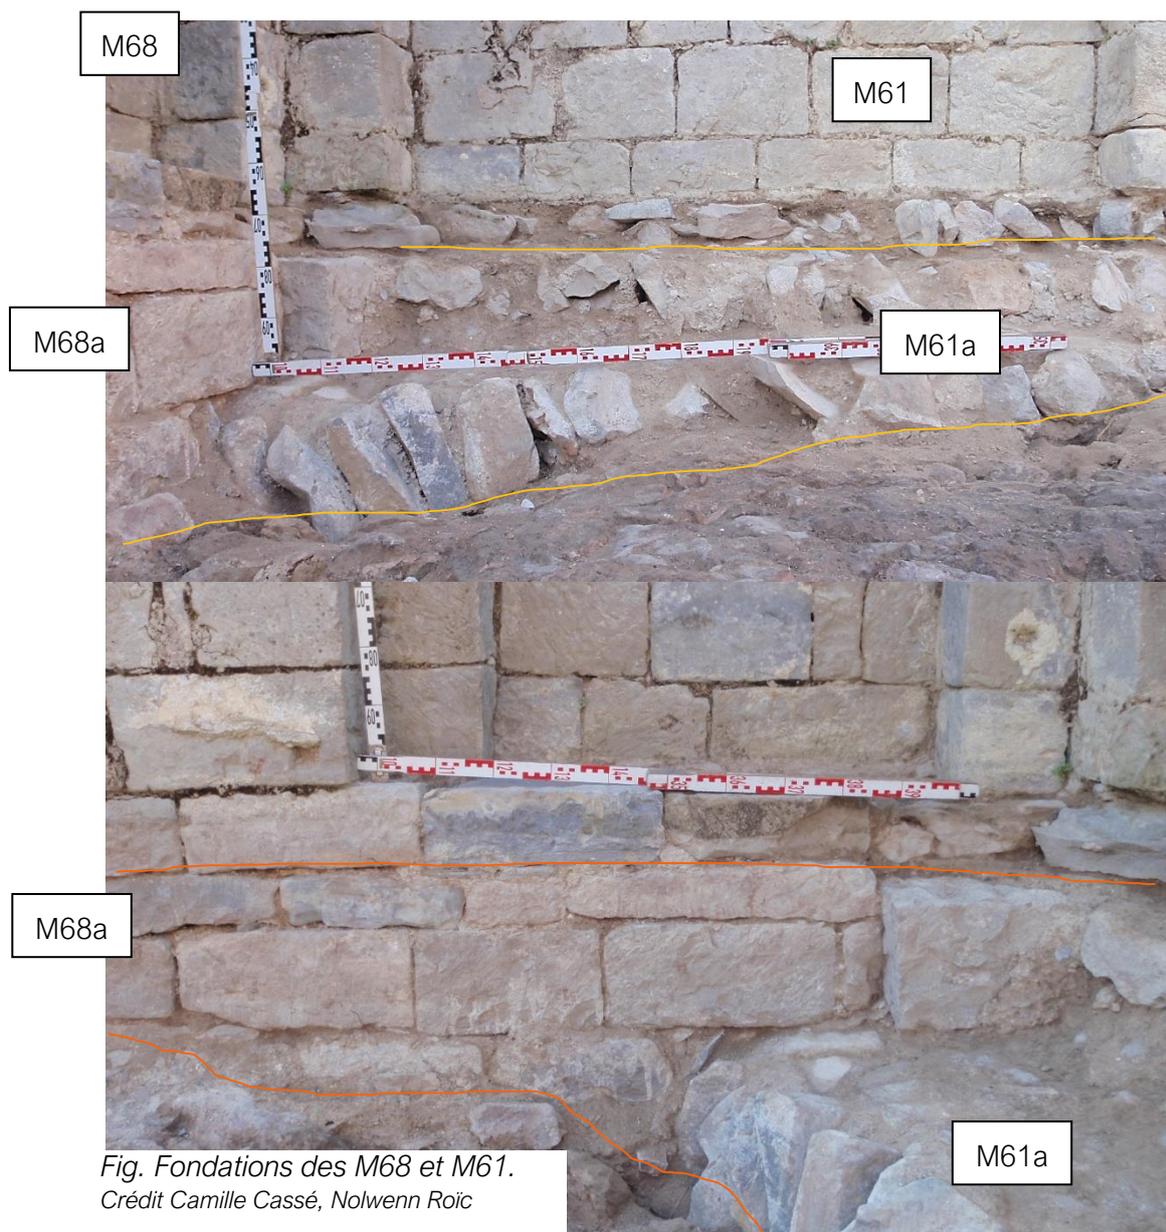
Fig. Fondations des M68 et M61.  
Crédit Camille Cassé, Nolwenn Roïc

Les M61 et 68 ne sont pas fondés sur le lapiaz, mais sur des murs plus anciens, arasés (M61a et M68a). Ces murs anciens (bâtiment 1) sont pour partie quasiment entièrement détruits et pour partie conservés sur deux assises de haut. Sous le mur 61, une fois le M61a arasé, on a installé en fondation une interface entre le M61a arasé et le M61, composée de déchets de taille souvent disposés en arête de poisson et d'un très dense béton de mortier de chaux.

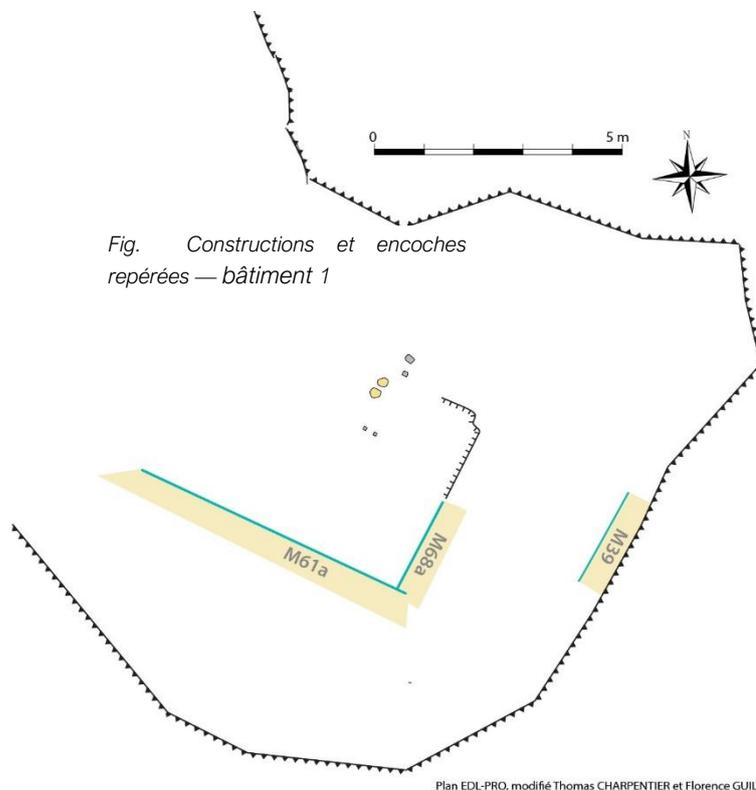
Fig. Constructions et encoches repérées — bâtiment 1

Les moellons sont aussi de sections souvent rectangulaires, incluant des bouchons de sections plus proches du carré. Le cœur du mur qui apparaît à la faveur de sa destruction sous M61 est constitué d'un dense blocage composé de mortier de chaux et de déchets de taille. Cependant, il est bien difficile, même en étudiant les mortiers, de différencier ce qui est propre au blocage du M61a ou à la fondation du M61. En effet, cette dernière est constituée d'une couche de mortiers et de blocs calcaires qui se mêlent au cœur du mur

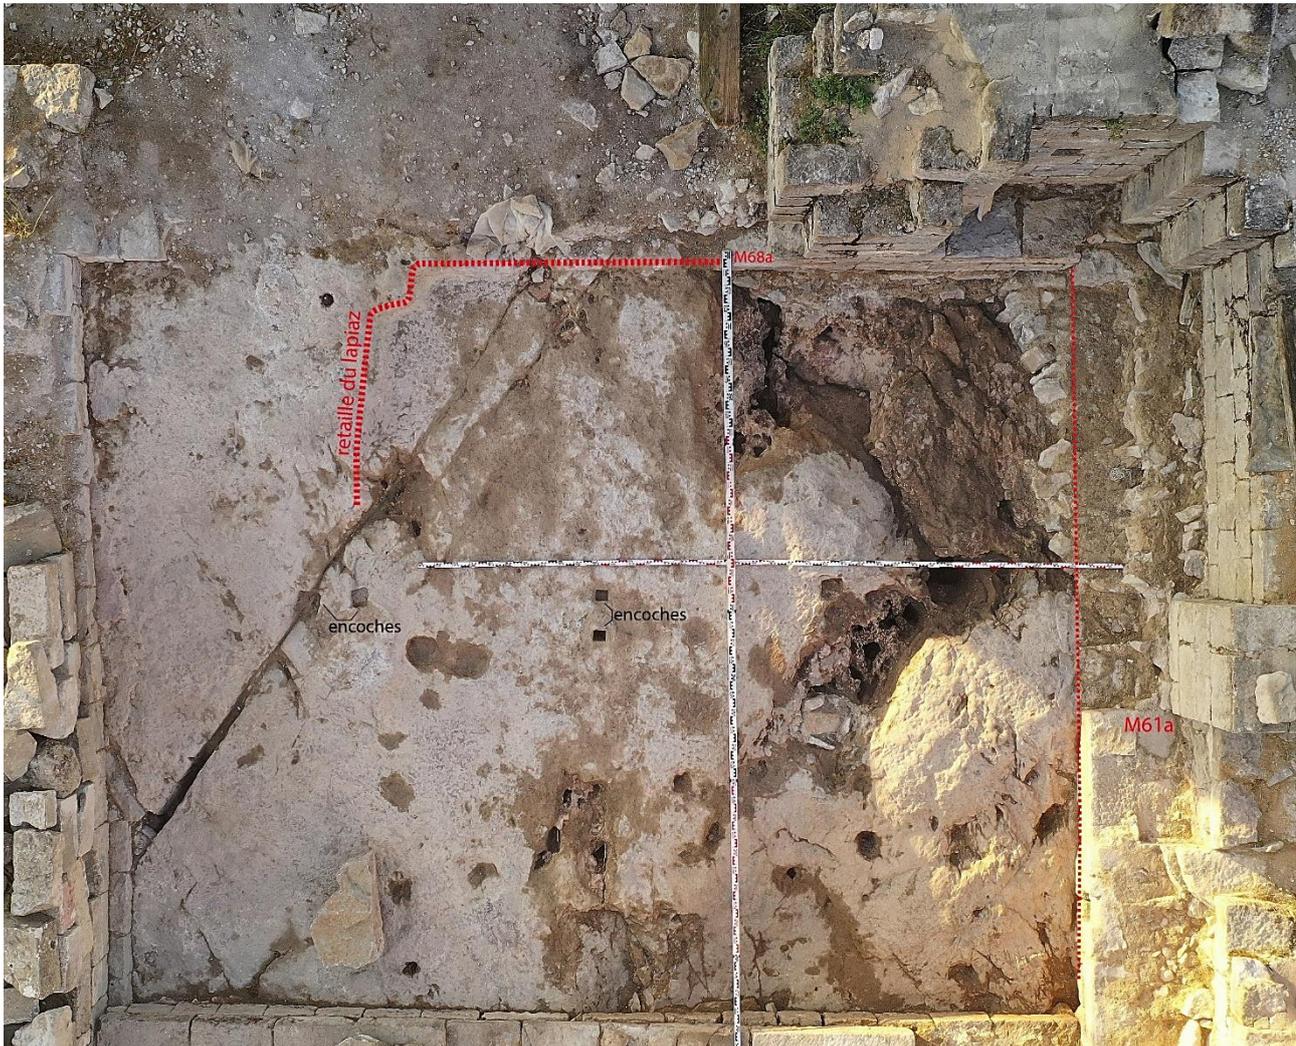
Fig. retailles et encoches en lien avec M61a et 68a. Image drone Florence Guillot

Hormis la destruction provoquée par la construction du bâtiment 2, nous avons repéré que quelques moellons du M61a avaient été arrachés près de l'accès à travers le M61, a priori au moment de la reprise de son seuil, donc après la destruction du bâtiment 2. Mais la majorité des moellons au pied du M61 ont été arrachés lors de l'arasement du M61a pour ériger le M61. Les deux murs M68a et M61a n'apparaissent pas chaînés et sont perpendiculaires l'un à l'autre.

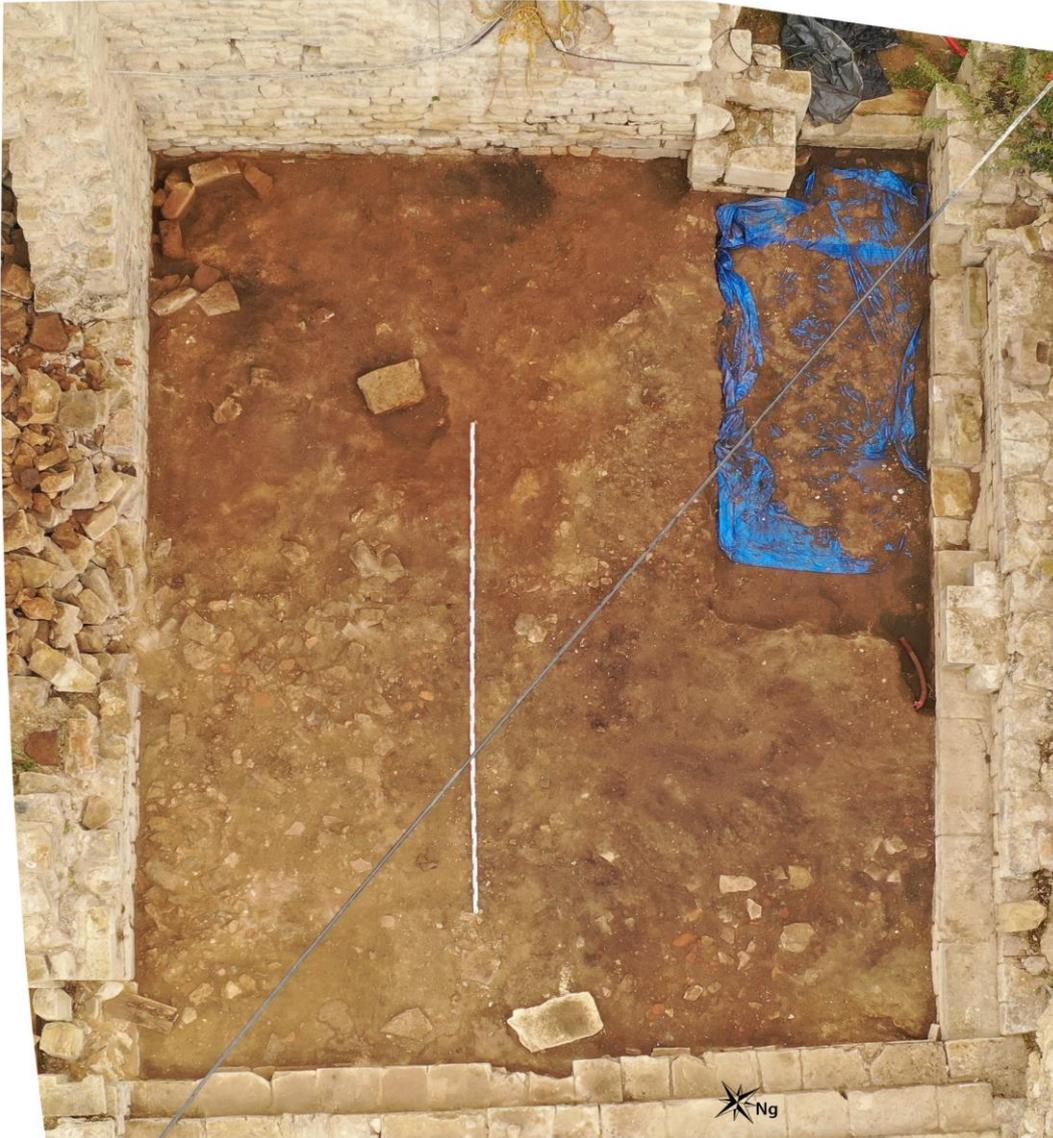
*Fig. Secteur « nef ». Fin de la destruction.  
La mire mesure 4 m. Le trait en travers est un tuyau d'eau. La bâche est située dans  
l'emprise du sondage de Thomas Charpentier — 2017. Image drone Florence Guillot*

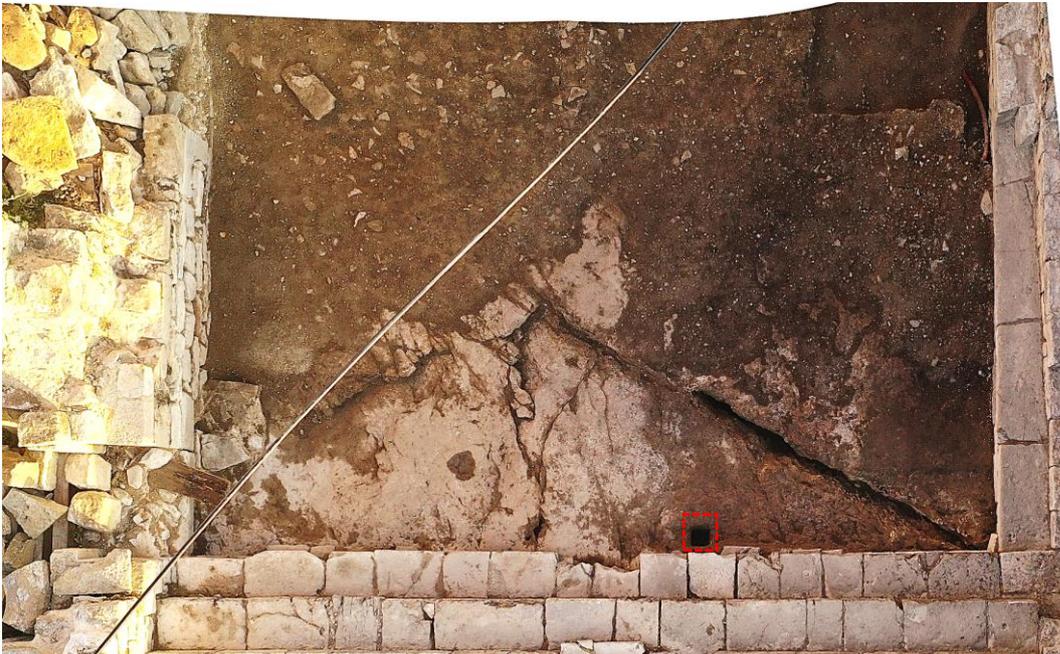
Fig. Lapiaz en bas des marches M70 en fin de fouille. Diaclase (fissure 5112) et encoche de poteau (5— Tp1 — entouré tirets rouges). Le trait en travers est un tuyau. Image drone Florence Guillot.

Fouille d'une fissure naturelle du lapiaz qui aboutit dans l'angle M70/M51. Elle mesurait 4 m de long (axe nord-est/sud-ouest). Profondeur irrégulière, jusqu'à 33 cm. Unité de faciès tout à fait conforme avec 5117 et 5106 (recotée, car fissure lapiaz donc possible piégeage).

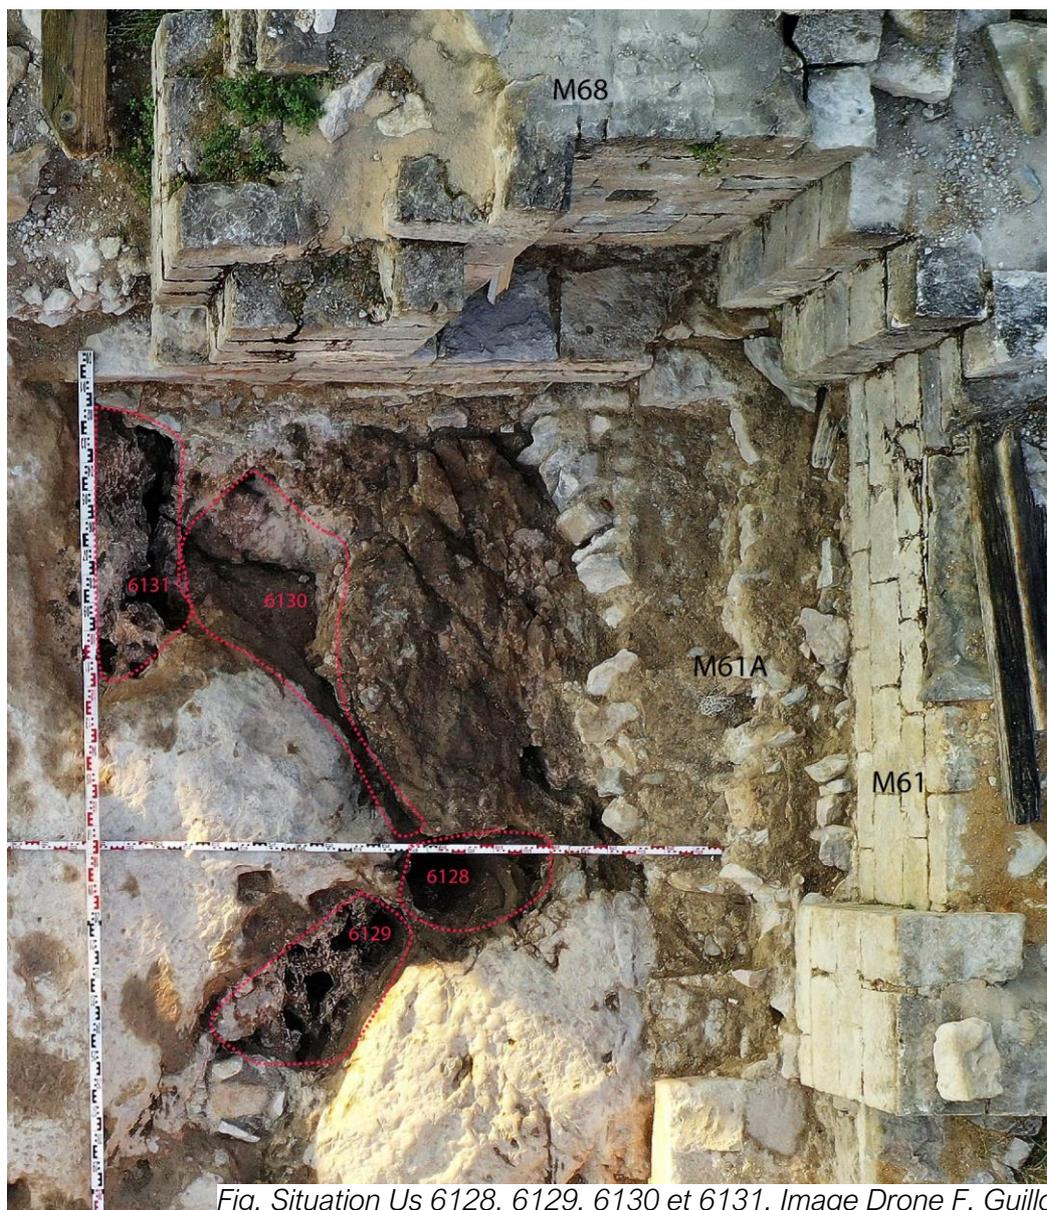
Fig. Situation Us 6128, 6129, 6130 et 6131. Image Drone F. Guillot.

Sous l'Us 6124, certaines fissures de lapiaz sont relativement profondes, jusqu'à 50 cm sous le niveau du lapiaz arasé. Nous les avons fouillées en entier et, par précaution, nous les avons individualisées. En profondeur, leur faciès est totalement différent de l'Us 6124 : les charbons de bois disparaissent, ainsi que les fragments d'ossements d'animaux et les artefacts. En profondeur, elles sont constituées de quelques cailloutis calcaires issus des parois et de terre ocre à marron qui sont caractéristiques du remplissage naturel des lapiaz couverts.

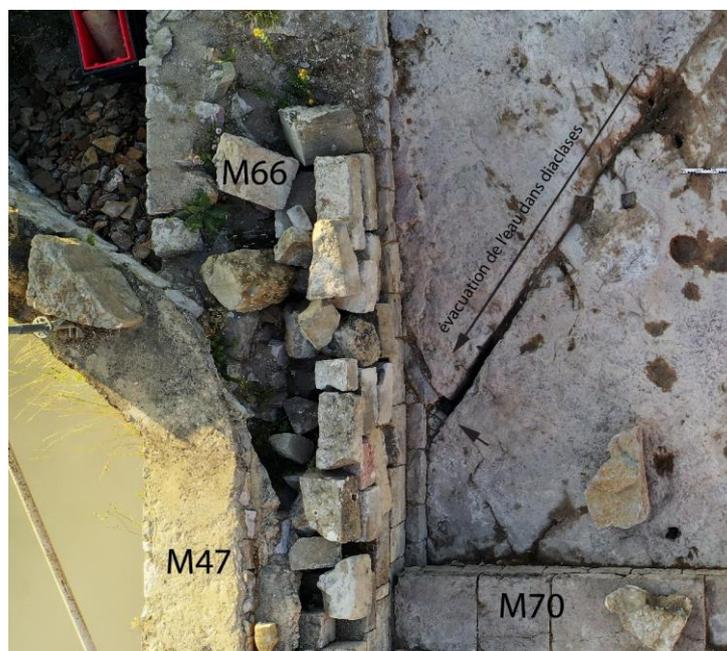
Fig. Évacuation de l'eau par diaclases naturelles — Us 6125 et 6126. Image drone F. Guillot.

Il ne fait aucun doute que ces diaclases, d'origine naturelle, ont été utilisées comme évacuation pour l'eau à travers les deux murs accolés, M66 et M41 et servaient donc à l'évacuation de l'eau à l'extérieur de l'enceinte du château vers la falaise. On remarque, en partie haute des diaclases, des coups de pics sur leurs parois. Elles ont donc été recalibrées pour les élargir. Elles se poursuivent sous le M66 vers la falaise. Les deux fissures se rejoignent le long du M66 et sont perpendiculaires l'une à l'autre suivant un axe de diaclasage classiquement orthonormé. L'une est très courte, l'autre mesure 3,6 m de long. La présence d'évacuation de l'eau suggère l'absence de toiture au moment où elles ont été aménagées.

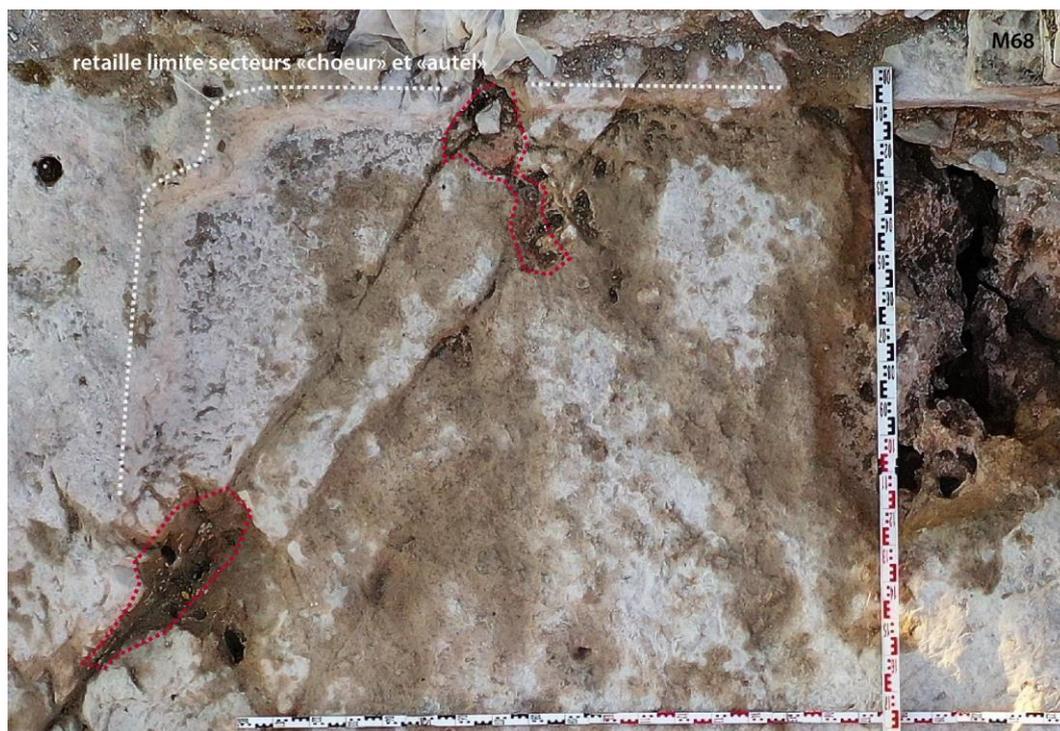
Fig. Situation Us 6133 (pointillés rouges). Image Drone Florence Guillot.

On a aussi relevé de nombreux petits fragments de charbons de bois à la surface du lapiaz dans tout le secteur «chœur» fouillé en 2019 et un effet de paroi type formation d'une pellicule de chaux dans les fissures comblées par les argiles. On peut proposer que cette calcination ait été produite par une cuisson des argiles rouges (6133) comblant le lapiaz.

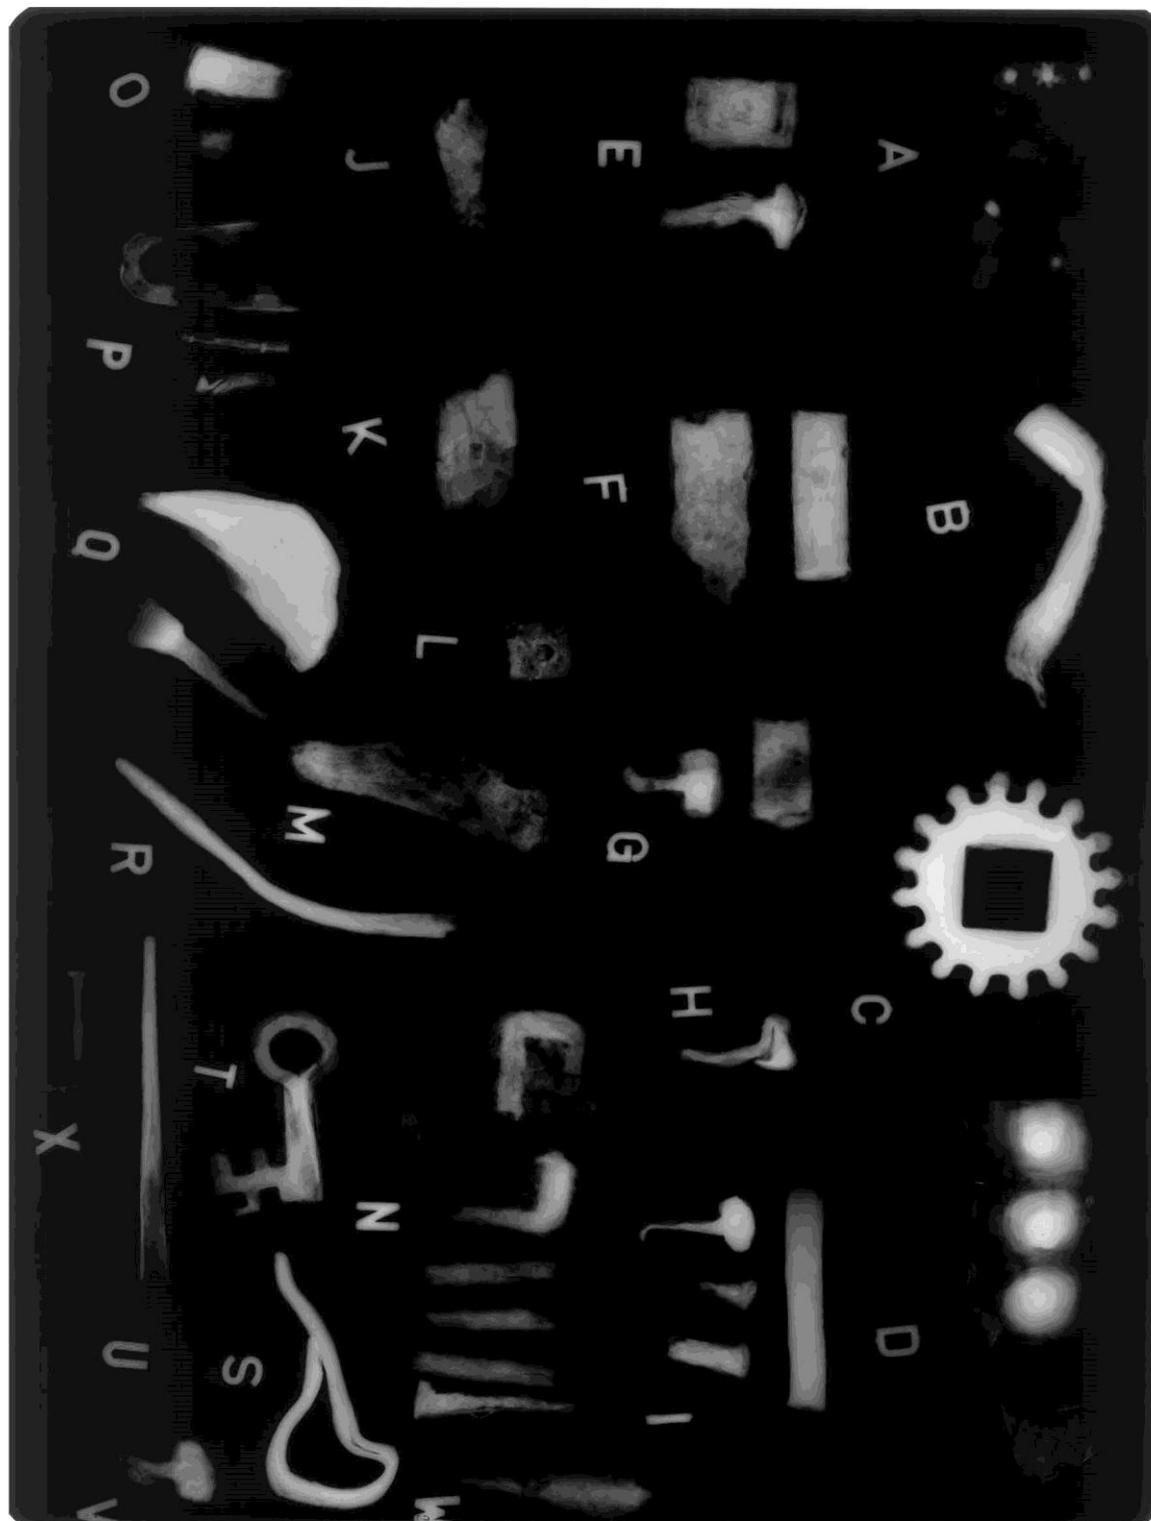
1/ Radiographies 2019, d'objets métalliques provenant des fouilles réalisées de 2009 à 2019 (HADES, TERRA HISTORICA, LANDARC).

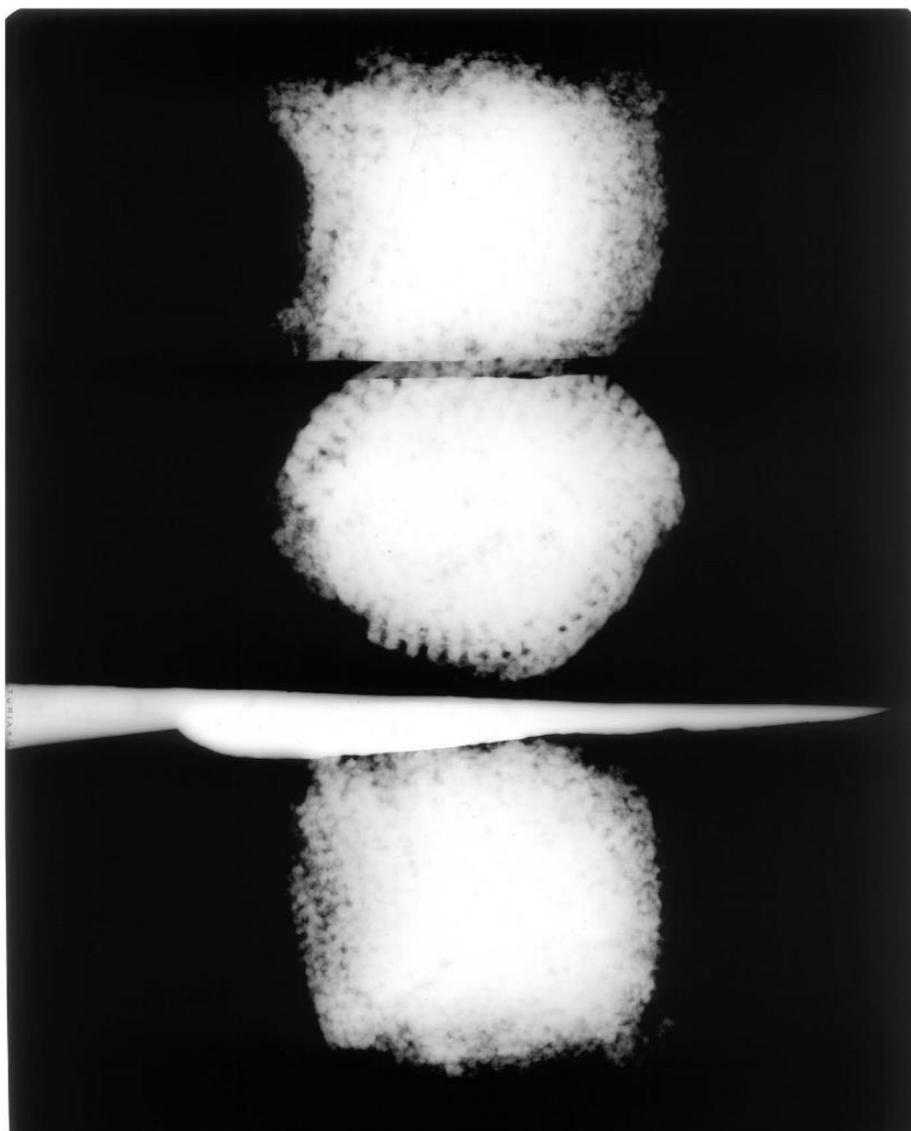
1/ Radiographie de la cotte de maille enroulée (ramassage SCI La Forteresse, 105 x 90 x 85 mm ; 834 g)
