**Autour du château de Penne d'Albigeois (Tarn).
Rassemblement des études pluridisciplinaires récentes et
définitions des problématiques de la recherche sur la
forteresse et dans son contexte. Rapport du sondage
archéologique**

Programme Collectif de Recherche — 2019
Autour du château de Penne d'Albigeois (Tarn)

***Rassemblement des études pluridisciplinaires récentes
et définitions des problématiques de la recherche
sur la forteresse et dans son contexte**

***Rapport du sondage archéologique**

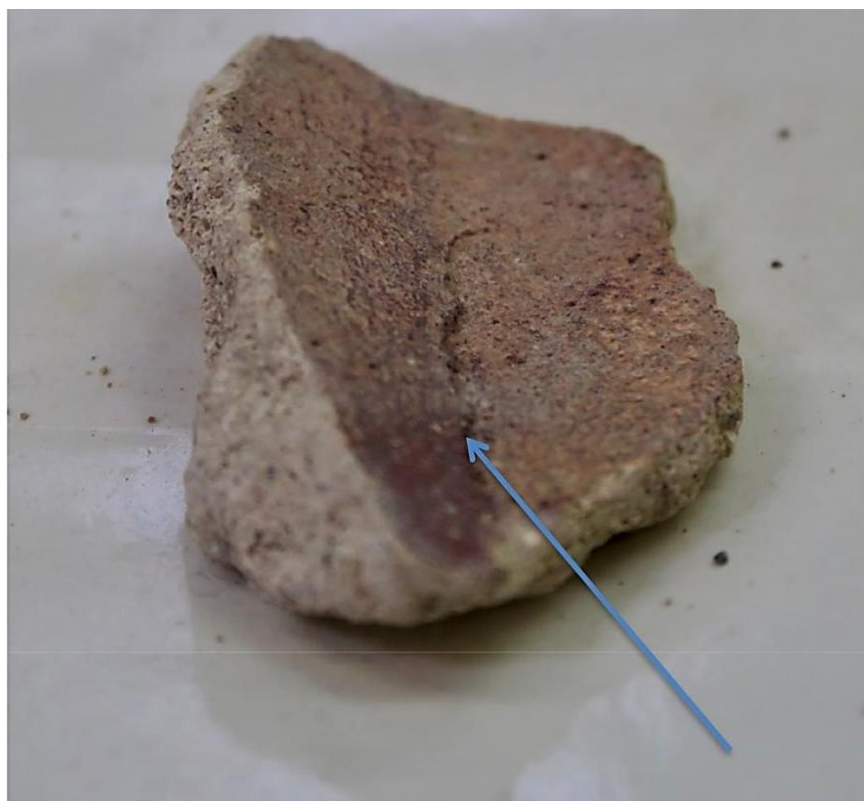
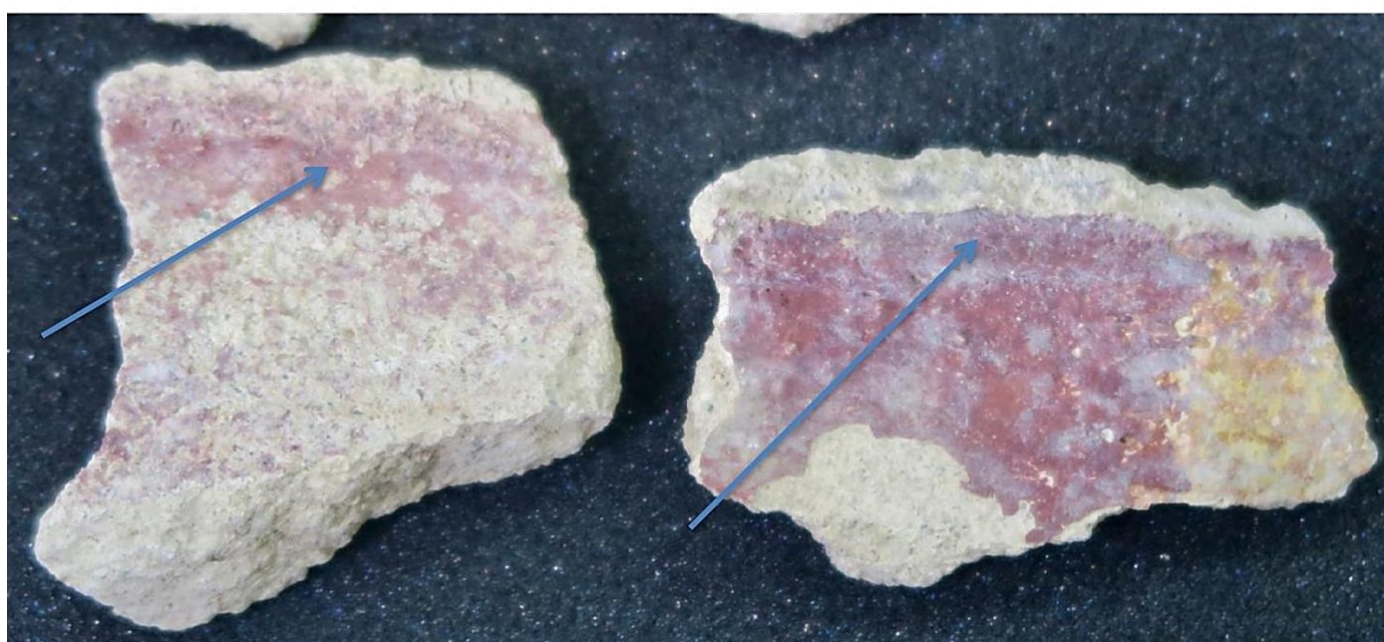
Rupture sur des enduits indiquant un changement de planéité de la surface

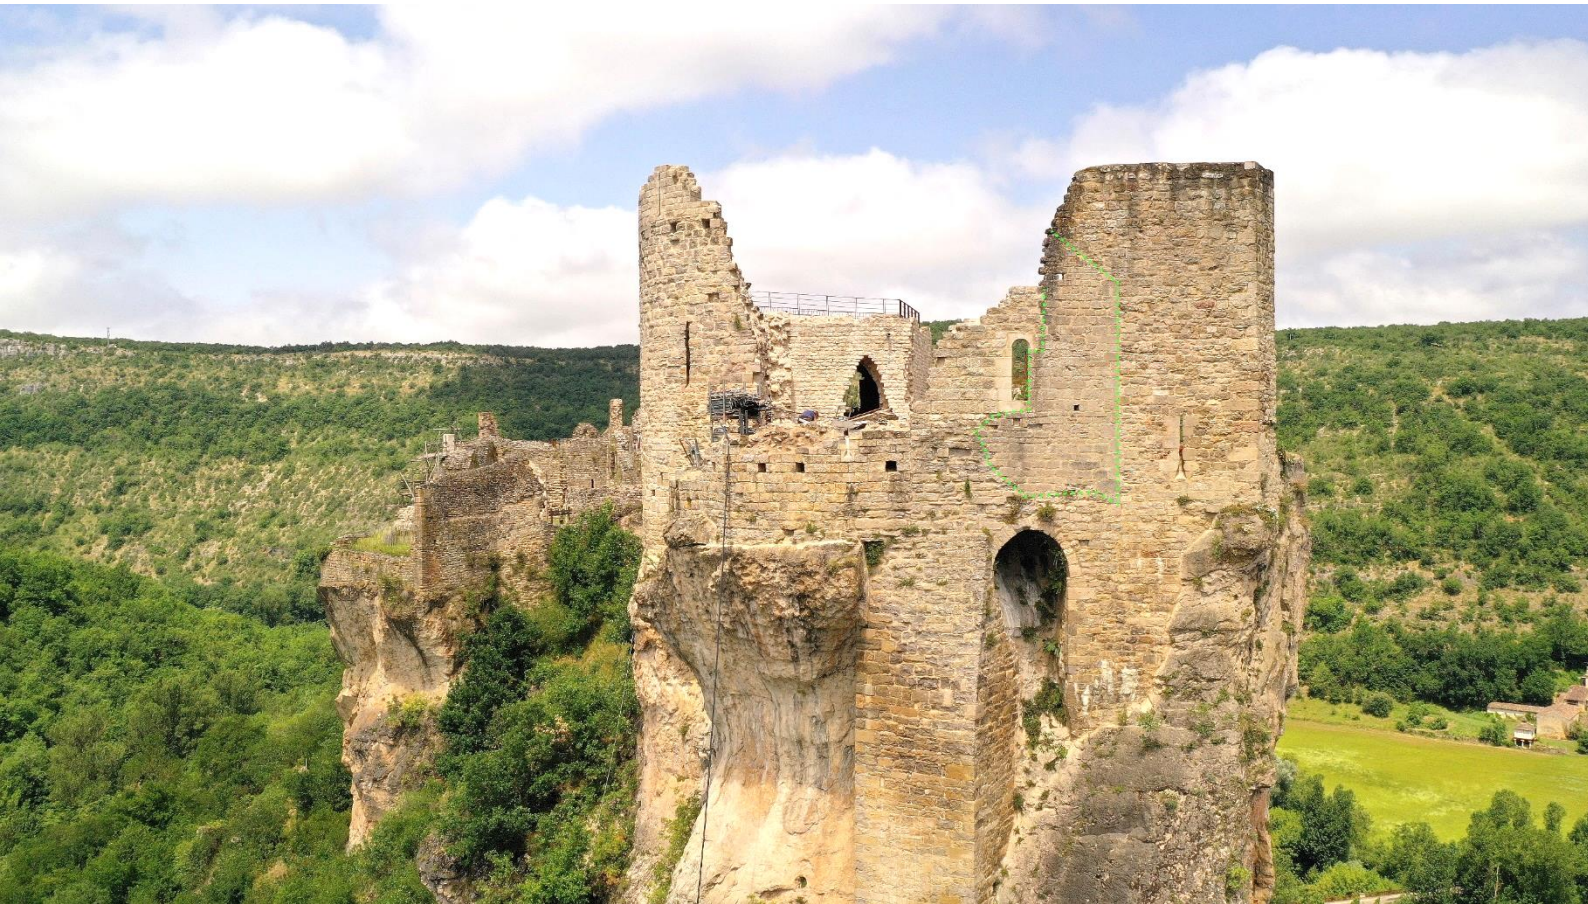
Fig. Extrémité du château de Penne. On distingue les vestiges de l'église encadrée par l'enceinte : mur 39 (pointillé vert). L'ouverture (baie) qui est située dans l'axe de l'autel, lui-même adossé juste derrière, a été reconstruite récemment suivant des archives iconographiques du XIXe siècle et du début du XXe siècle qui en relataient la forme et l'emplacement. Les murs d'enceinte qui entourent le mur 39 lui sont postérieurs.

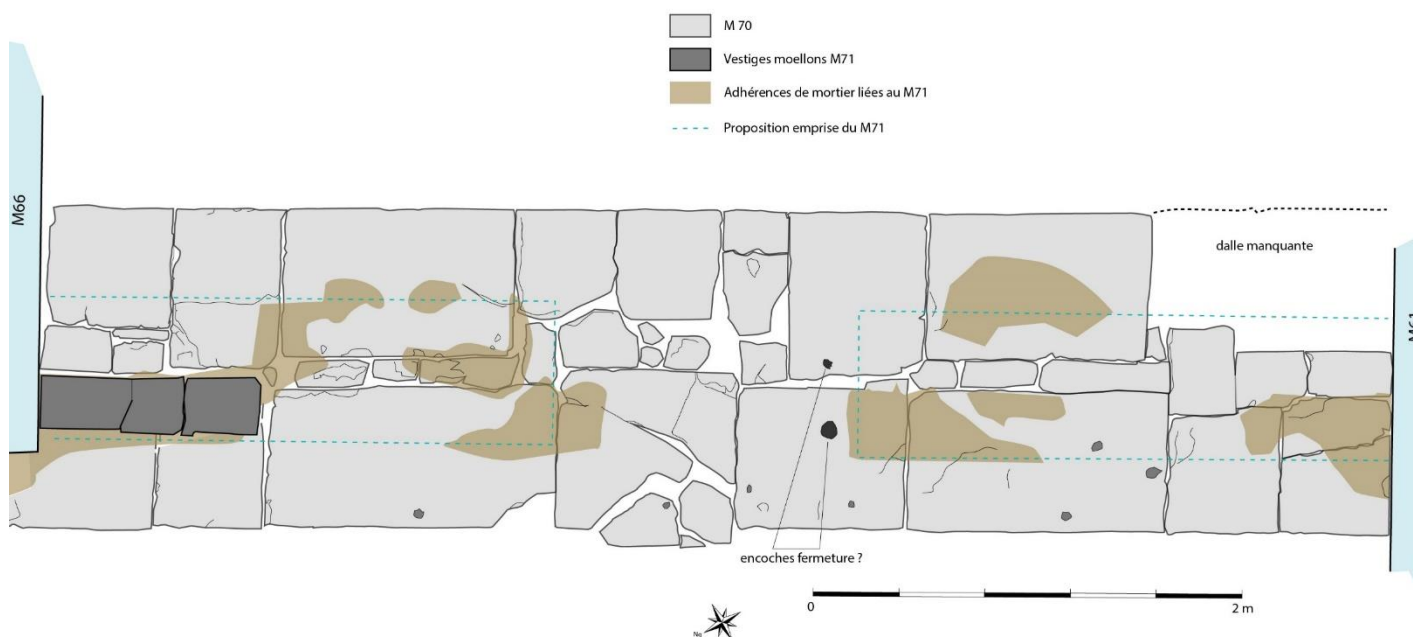
Fig. Vue de dessus (plan) de la marche-plateforme du M70. Crédit Florence Guillot

La hauteur des marches est faible (18 à 20 cm), ce qui participe au caractère monumental de l'édifice en donnant une impression de plus grande largeur à

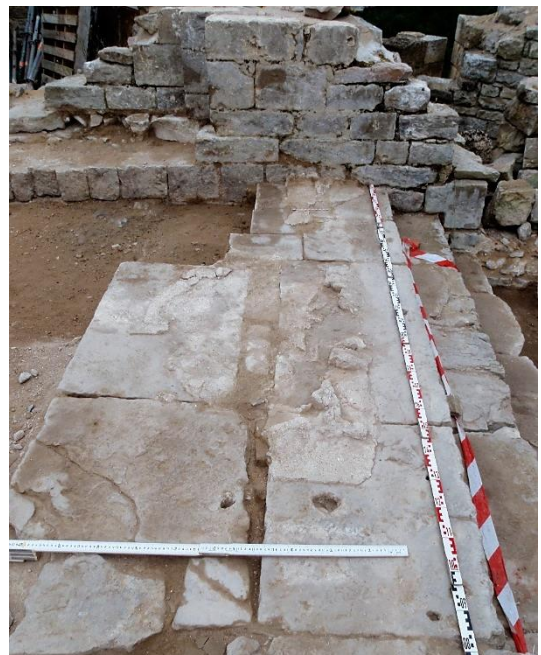
Fig. empreinte du M71b sur M70. Notez les deux encoches situées au-devant du M71b. Crédit Florence Guillot

Il apparaît dans un état très dégradé. Côté M71a, quelques blocs subsistent, mais pas sur toute sa longueur ni sur toute sa largeur. Thomas charpentier a relevé les empreintes de mortier de chaux laissées par cette construction (2016, 36) qui semble avoir été située au centre dans la largeur de la plateforme sur environ 60 cm de large, 2,2 m de long pour le M71a et 2,2 m de long pour le M71b (symétrie). Dans l'angle contre le mur 61, on observe une empreinte assez claire qui confirme sa largeur et sa constitution en épaisseur de deux rangées de moellons. Sa hauteur ne peut être restituée et il peut être interprété soit comme un mur obturant toute la hauteur de l'espace (rez-de-chaussée ?) dit « chœur » du bâtiment 2, soit comme un mur de hauteur intermédiaire. Soulignons qu'en l'absence de chaînage et de contexte stratigraphique autre que celui de la destruction du bâtiment 2, nous ne pouvons pas savoir s'il s'agit d'un aménagement réalisé en même temps que le bâtiment 2 ou postérieurement.

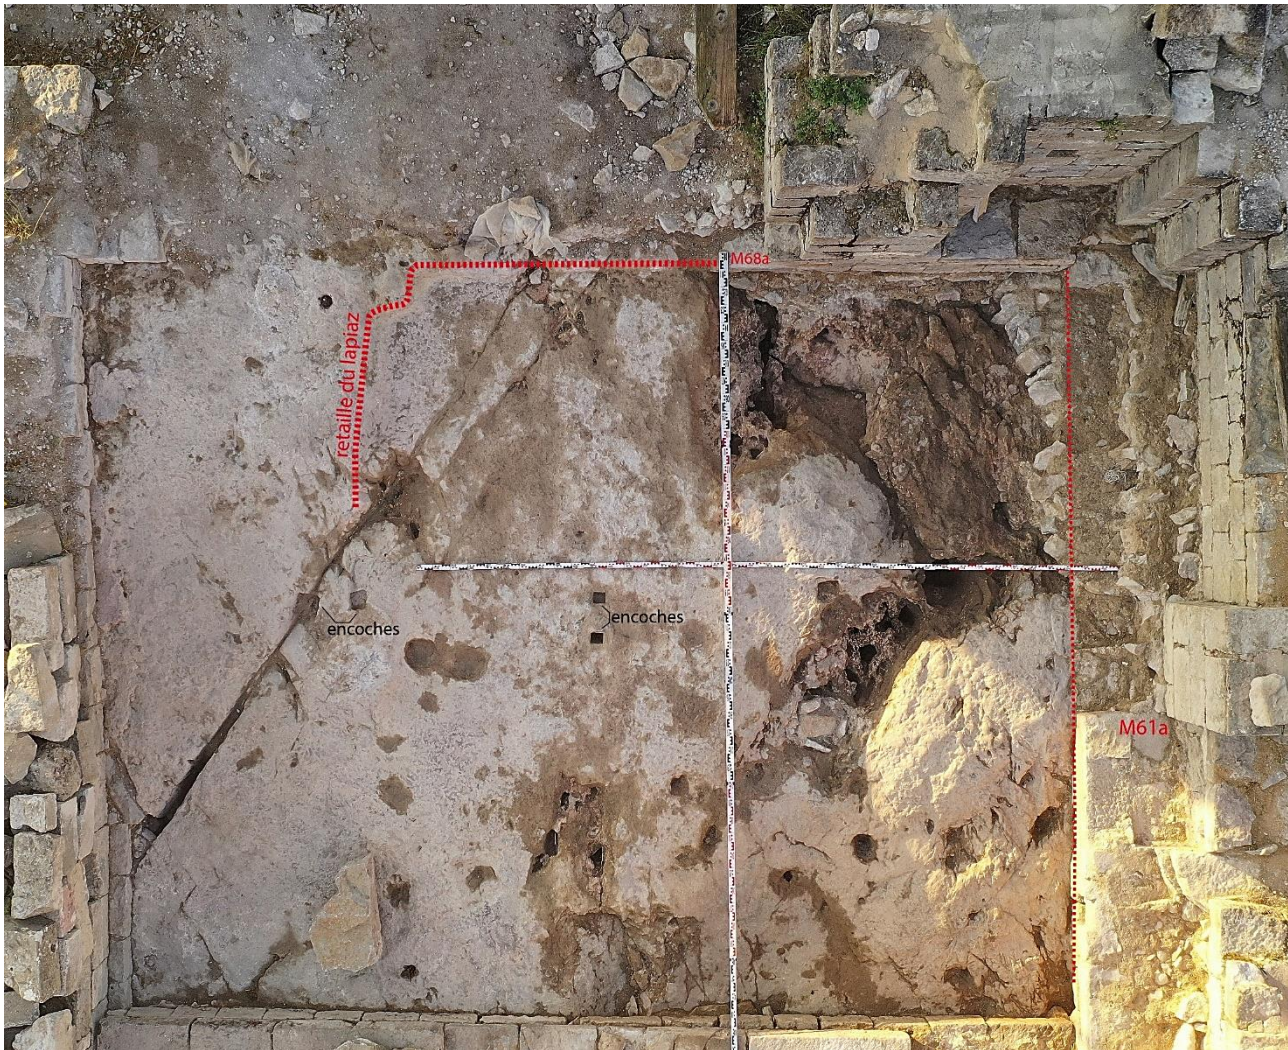
Fig. retailles et encoches en lien avec M61a et 68a. Image drone Florence Guillot

Hormis la destruction provoquée par la construction du bâtiment 2, nous avons repéré que quelques moellons du M61a avaient été arrachés près de l'accès à travers le M61, a priori au moment de la reprise de son seuil, donc après la destruction du bâtiment 2. Mais la majorité des moellons au pied du M61 ont été arrachés lors de l'arasement du M61a pour ériger le M61. Les deux murs M68a et M61a n'apparaissent pas chaînés et sont perpendiculaires l'un à l'autre.

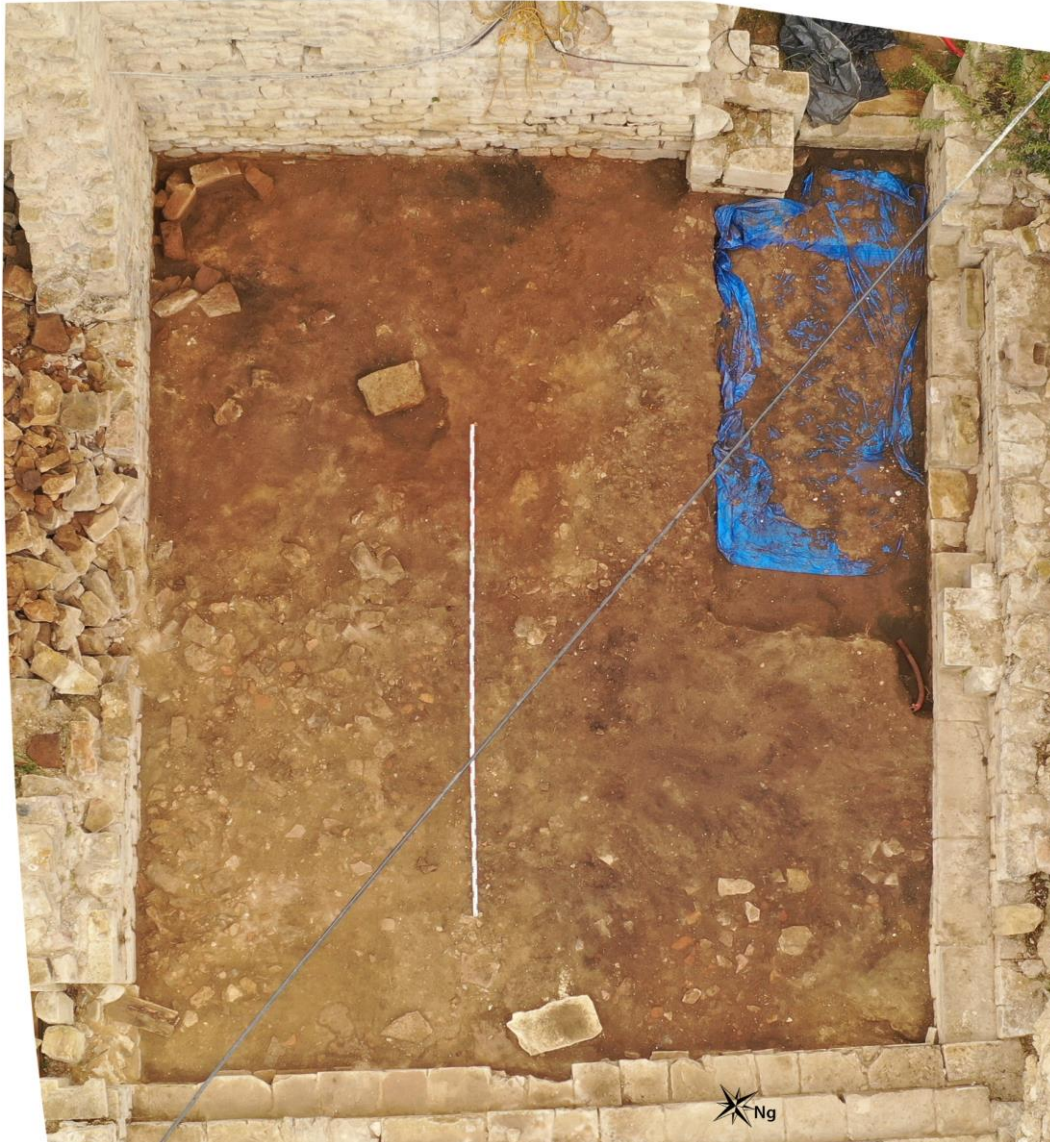
*Fig. Secteur « nef ». Fin de la destruction.
La mire mesure 4 m. Le trait en travers est un tuyau d'eau. La bâche est située dans
l'emprise du sondage de Thomas Charpentier — 2017. Image drone Florence Guillot*

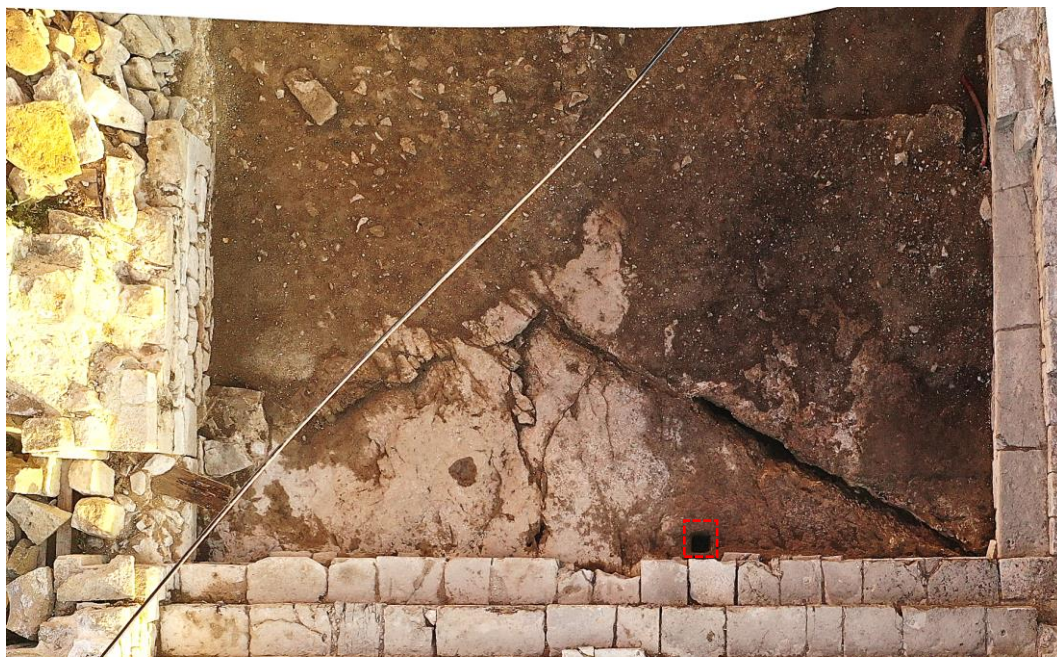
Fig. Lapiaz en bas des marches M70 en fin de fouille. Diaclase (fissure 5112) et encoche de poteau (5— Tp1 — entouré tirets rouges). Le trait en travers est un tuyau. Image drone Florence Guillot.

Fouille d'une fissure naturelle du lapiaz qui aboutit dans l'angle M70/M51. Elle mesurait 4 m de long (axe nord-est/sud-ouest). Profondeur irrégulière, jusqu'à 33 cm. Unité de faciès tout à fait conforme avec 5117 et 5106 (recotée, car fissure lapiaz donc possible piégeage).

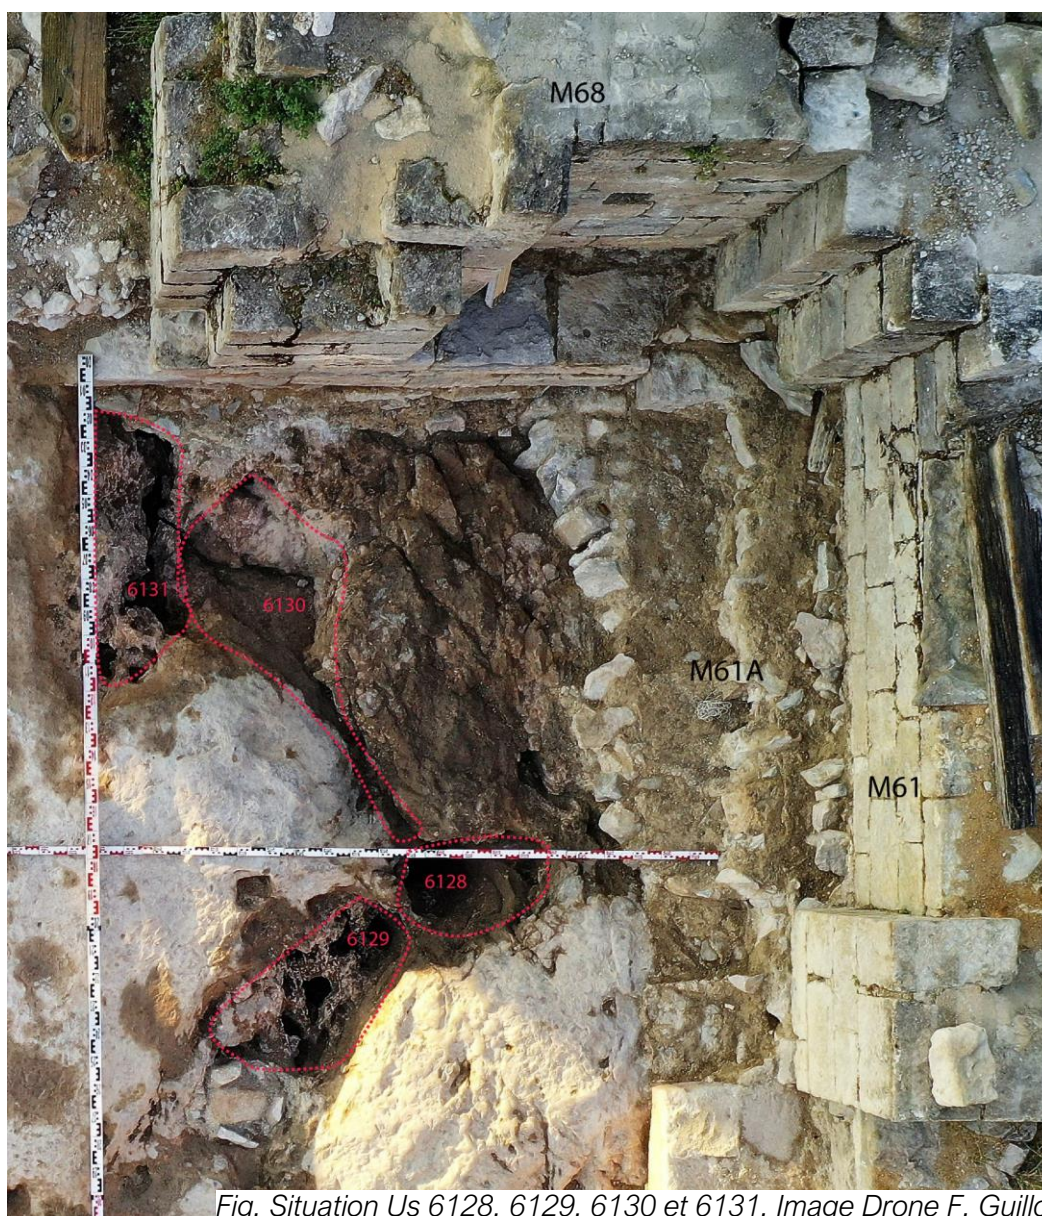
Fig. Situation Us 6128, 6129, 6130 et 6131. Image Drone F. Guillot.

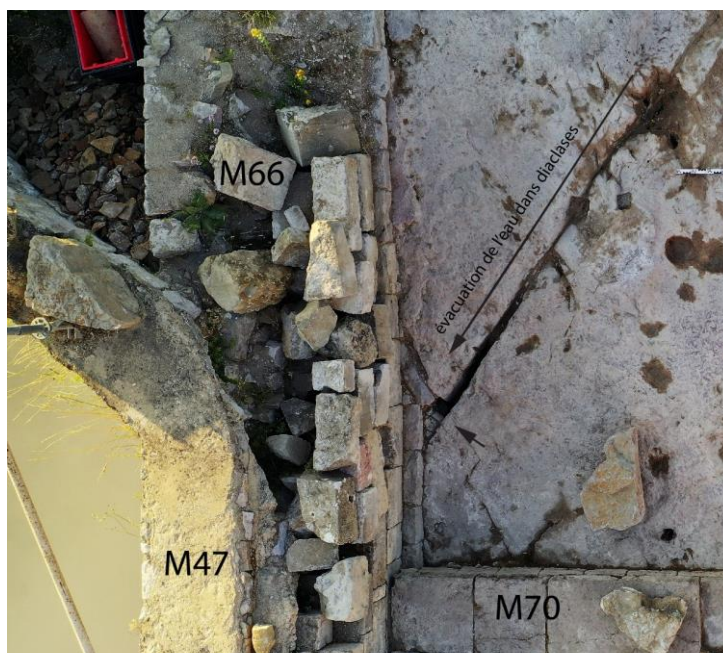
Il ne fait aucun doute que ces diaclases, d'origine naturelle, ont été utilisées comme évacuation pour l'eau à travers les deux murs accolés, M66 et M41 et servaient donc à l'évacuation de l'eau à l'extérieur de l'enceinte du château vers la falaise. On remarque, en partie haute des diaclases, des coups de pics sur leurs parois. Elles ont donc été recalibrées pour les élargir. Elles se poursuivent sous le M66 vers la falaise. Les deux fissures se rejoignent le long du M66 et sont perpendiculaires l'une à l'autre suivant un axe de diaclasage classiquement orthonormé. L'une est très courte, l'autre mesure 3,6 m de long. La présence d'évacuation de l'eau suggère l'absence de toiture au moment où elles ont été aménagées.

Fig. Évacuation de l'eau par diaclases naturelles — Us 6125 et 6126. Image drone F. Guillot.
