Nouvelles découvertes sur la Maison romane de Nîmes (Occitanie, Nîmes, Gard, 1 rue de la Madeleine)

Rapport d'opération
Diagnostic archéologique

1 rue de la Madeleine

Nouvelles découvertes sur la *maison romane* de Nîmes

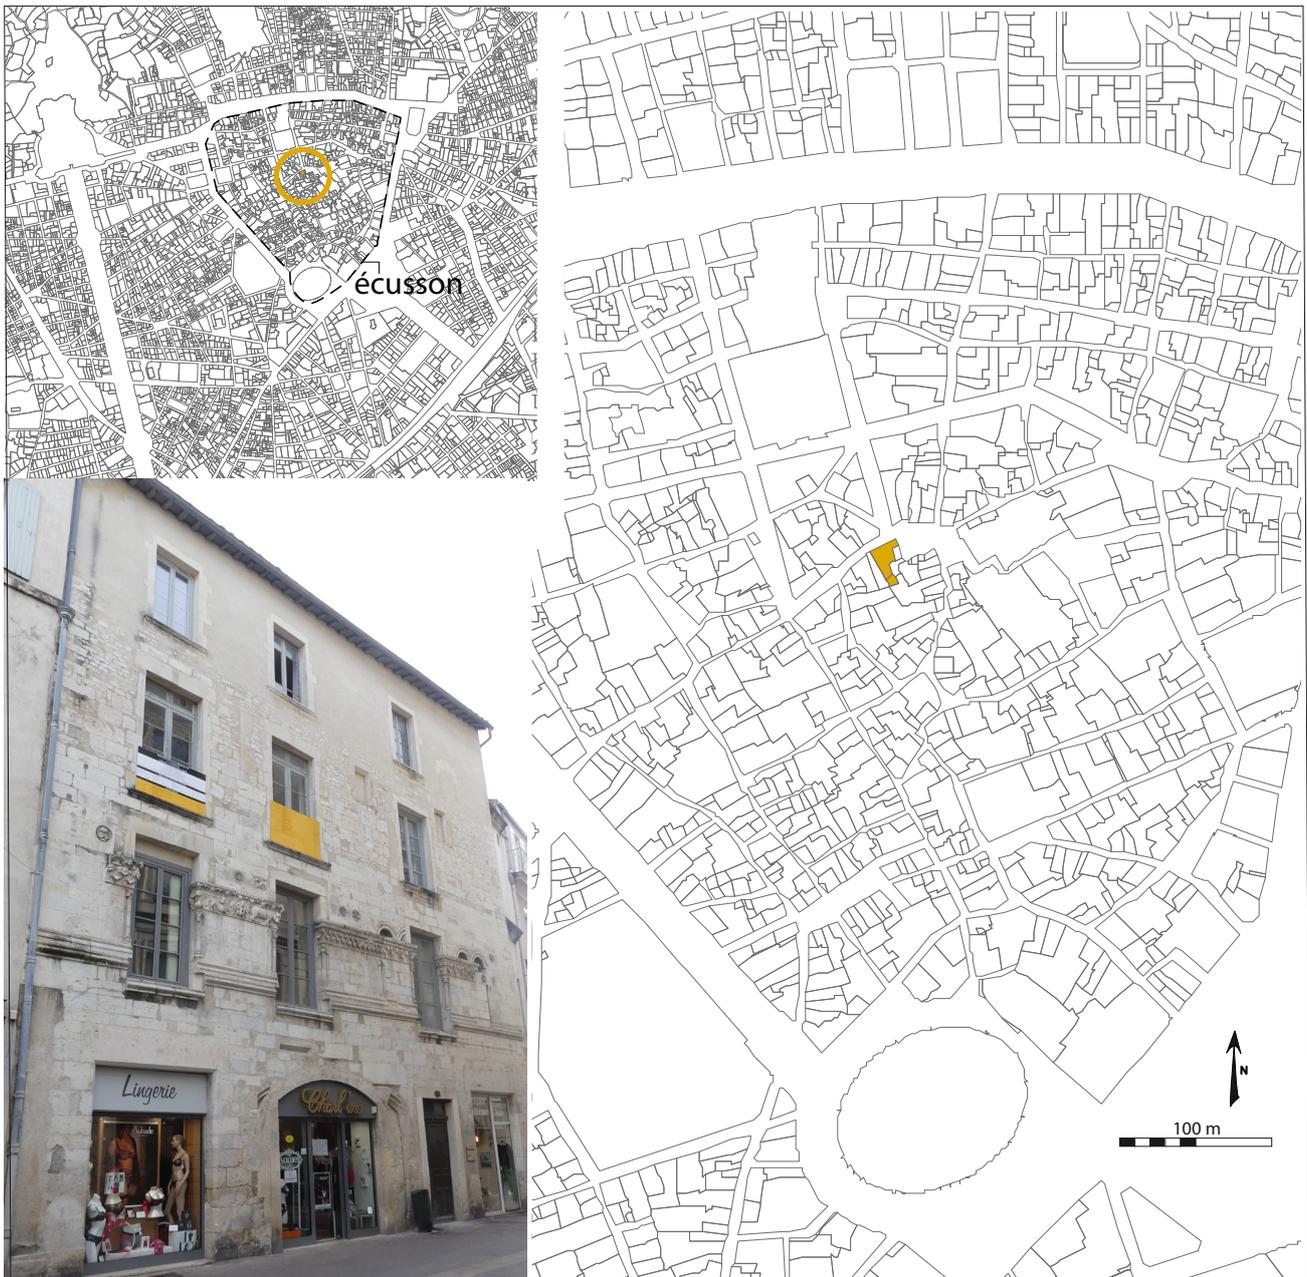
Fig. 1 La maison romaine de Nîmes sur fond de plan cadastral (2018) et vue de la façade principale, rue de la Madeleine, janvier 2019. Cl. O. Maufra/Inrap.

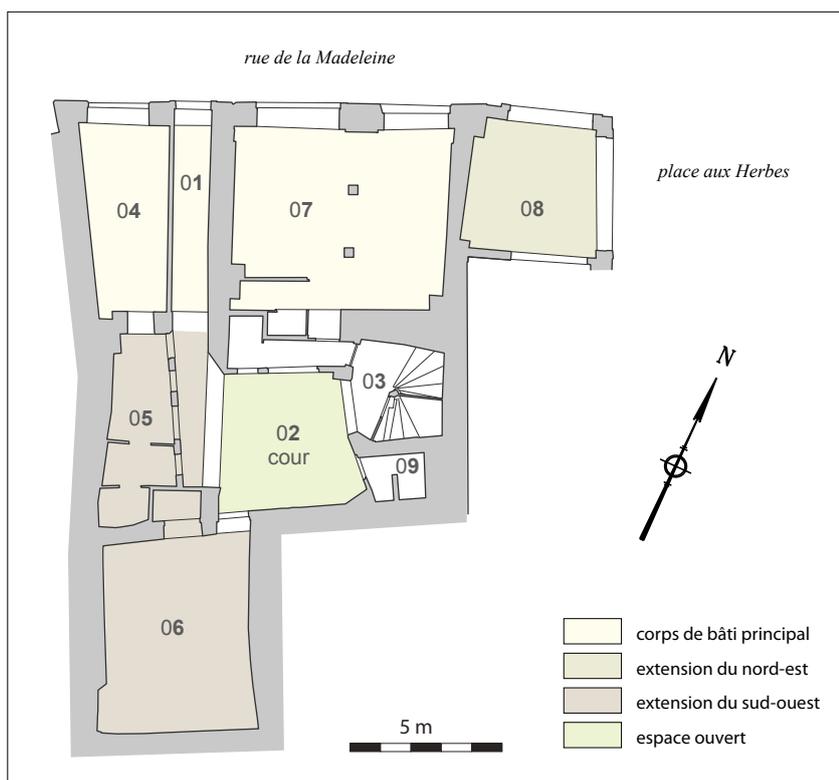
Fig. 2 Plan du rez-de-chaussée de l'immeuble du 1 rue de la Madeleine. Les espaces ont été numérotés par les archéologues par des nombres à deux chiffres. Le premier correspond au niveau (0 pour le rez-de-chaussée, 1 pour le premier étage 2 pour le deuxième, etc.) et le second à la localisation planimétrique. Fond de plan : SARL NDA.

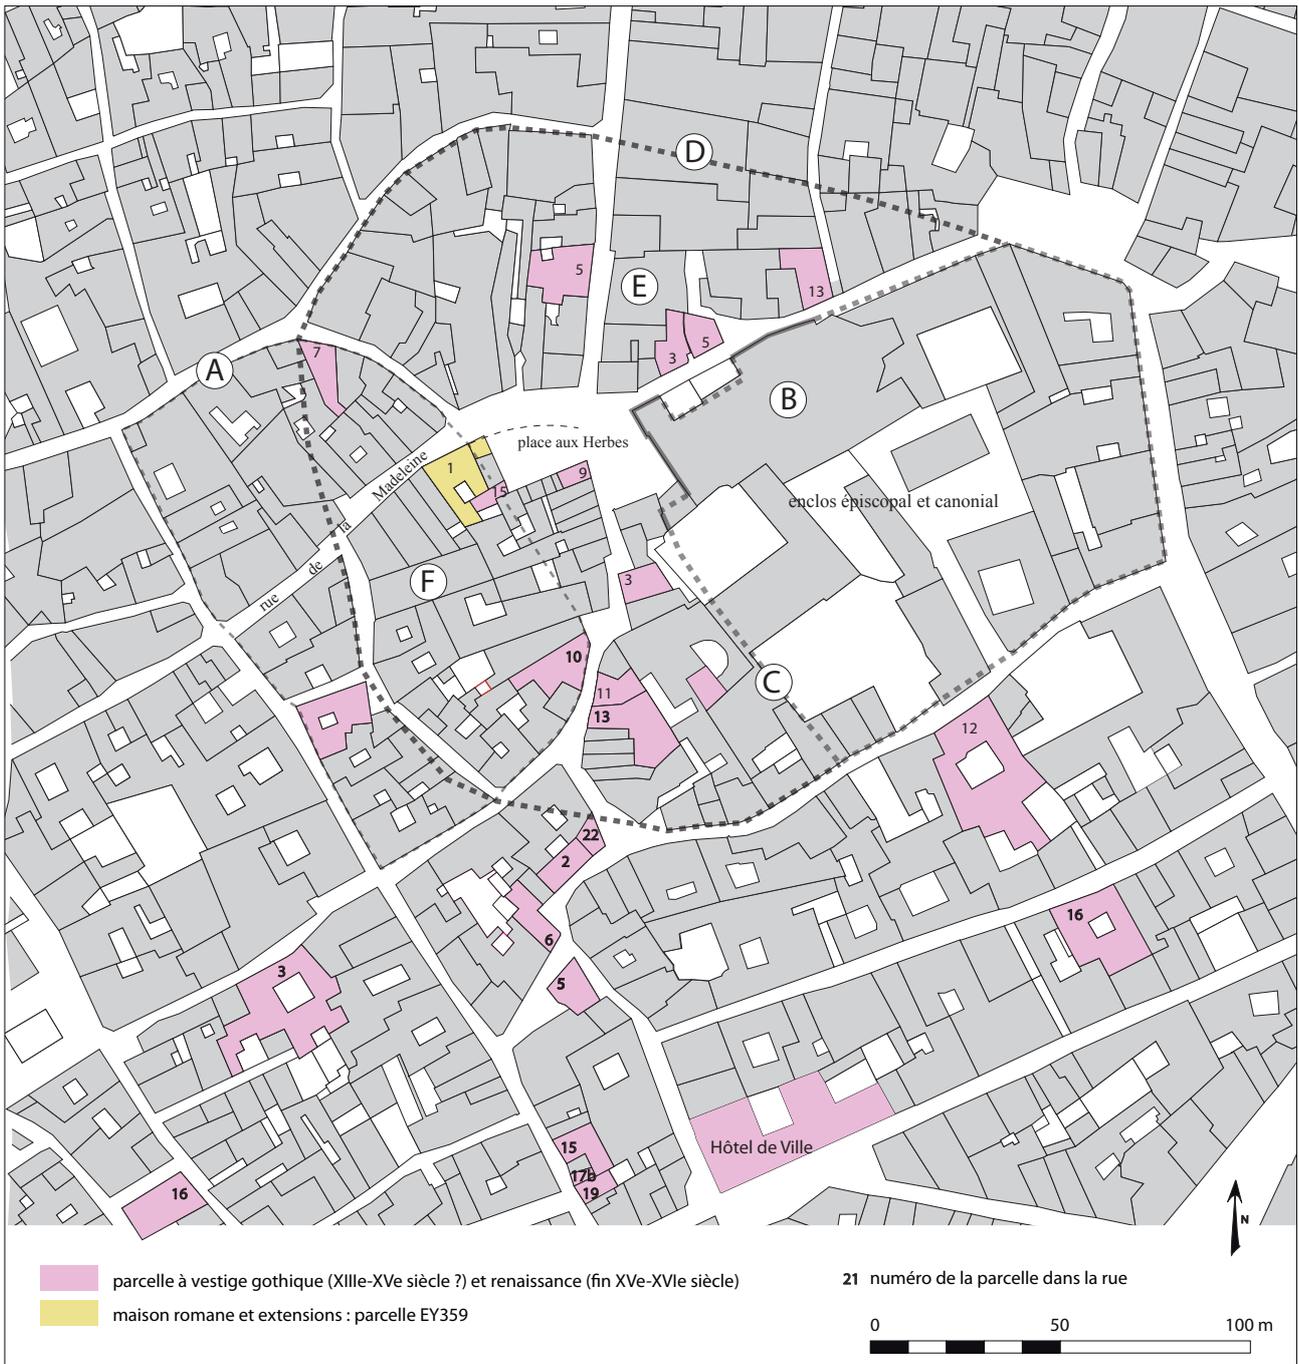
Fig. 3 La maison romane de Nîmes dans son contexte urbain sur fond de cadastre napoléonien (1829).

L'espace est déjà *intra muros* à l'époque antique et il est manifestement occupé par un théâtre gallo-romain. De celui-ci, aucun vestige ne subsiste en élévation mais sa forme a durablement marqué le parcellaire (fig. 3, ligne A).

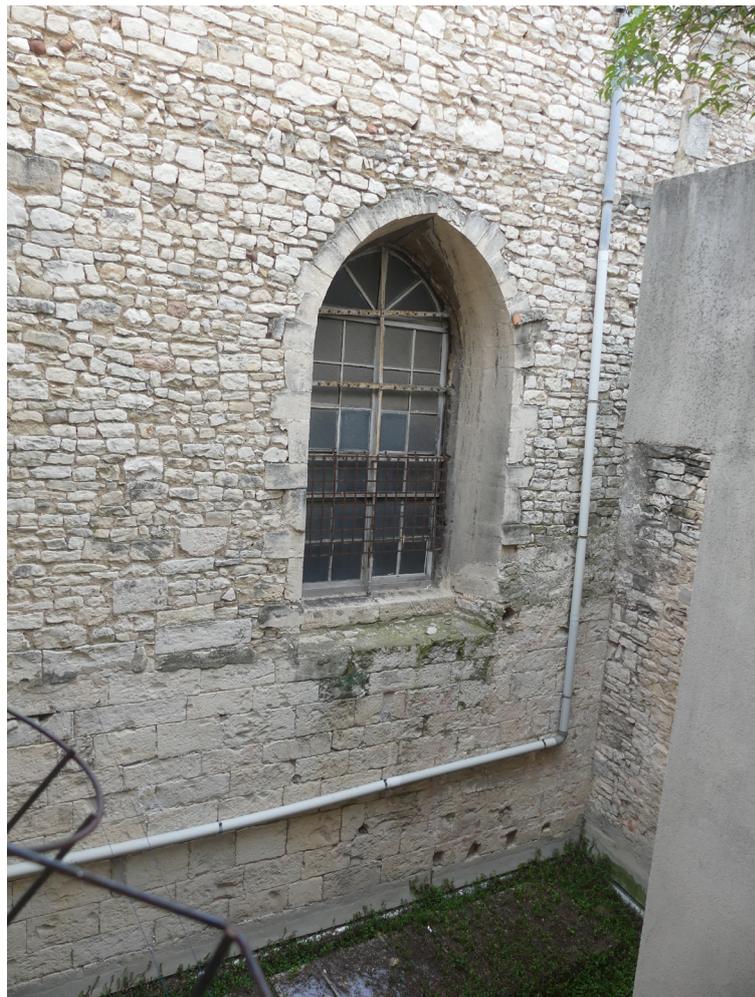
Fig. 4 La base médiévale de l'église Sainte-Eugénie, vue depuis l'extension moderne de la maison romane. On note le moyen appareil de taille en pierre de Roquemailère qui s'apparente à celui de la façade du 1 rue de la Madeleine. Cl. M. Rochette/Inrap.

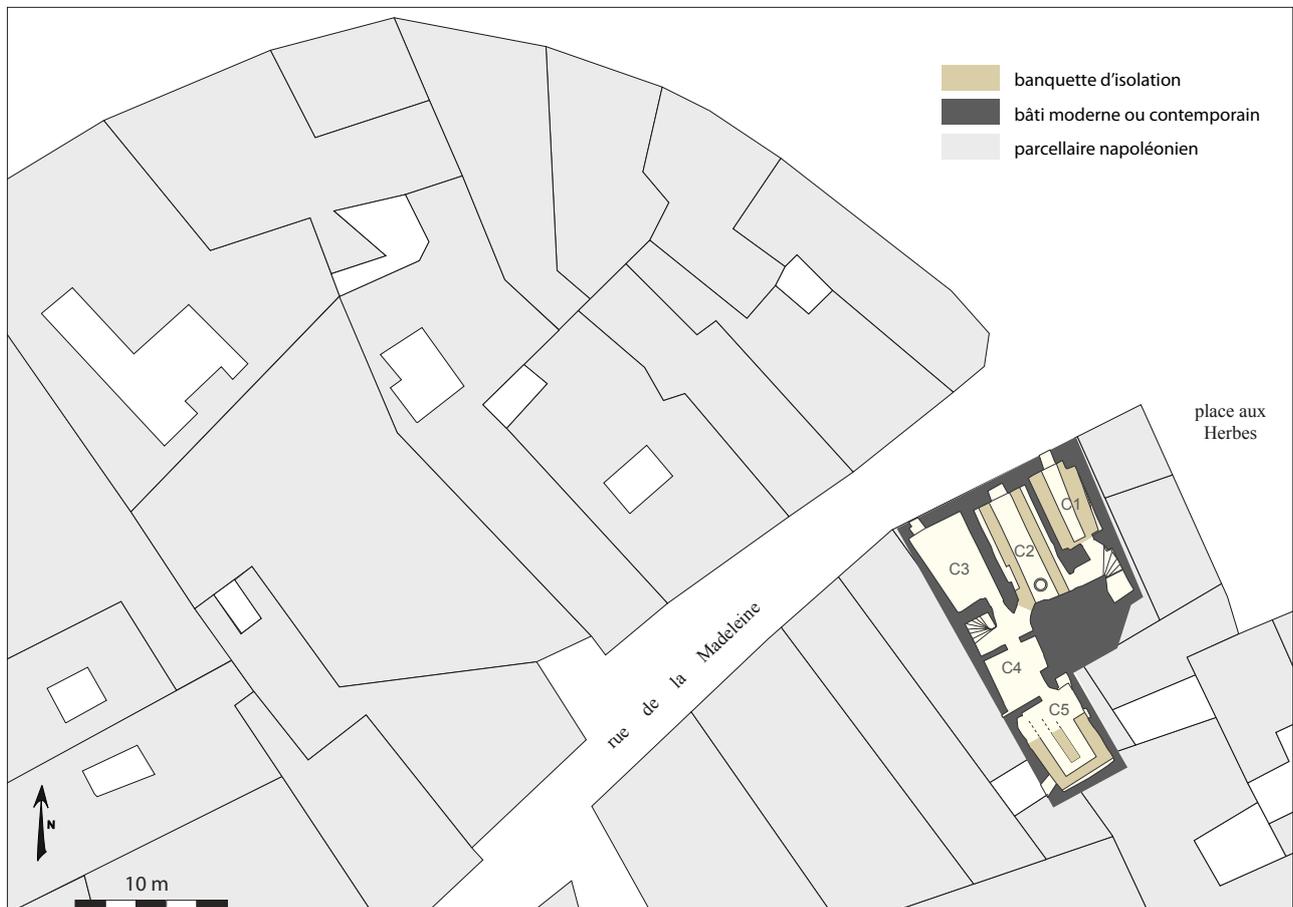
Fig. 5 Le plan des caves bâties en sous-œuvre de la maison romane sur fond de forme partiel du théâtre antique conservé dans le parcellaire. Dessin O. Mauftras/Inrapet SARL NDA.

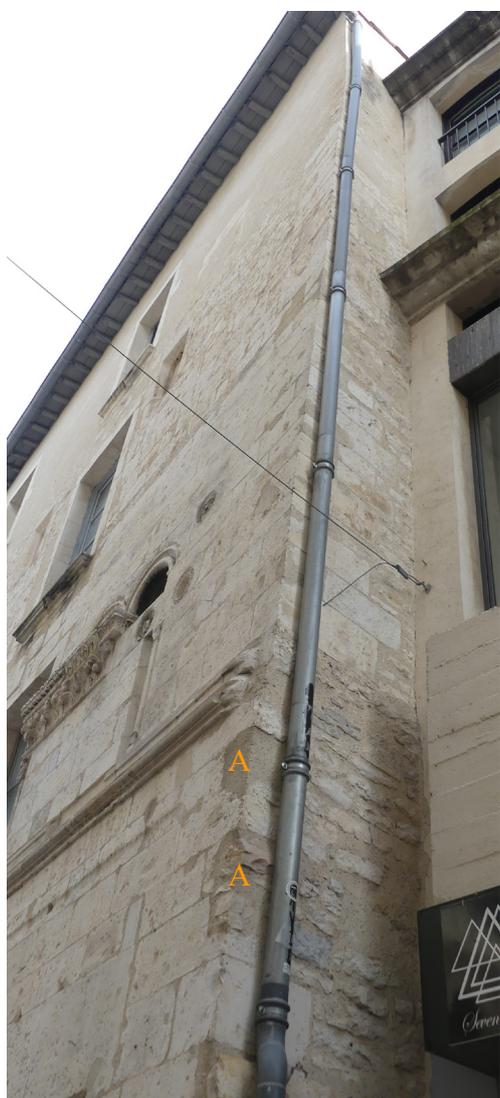
Fig. 6 L'angle occidental de la maison romane avec à gauche la façade en moyen appareil de taille donnant sur la rue de la Madeleine et à droite le pignon en retour MR1019 en appareil de petits moellons. En deux points de l'angle (A) on remarque le bouchage d'une extrémité d'arc arraché.
Cl. O. Maufra/Inrap.

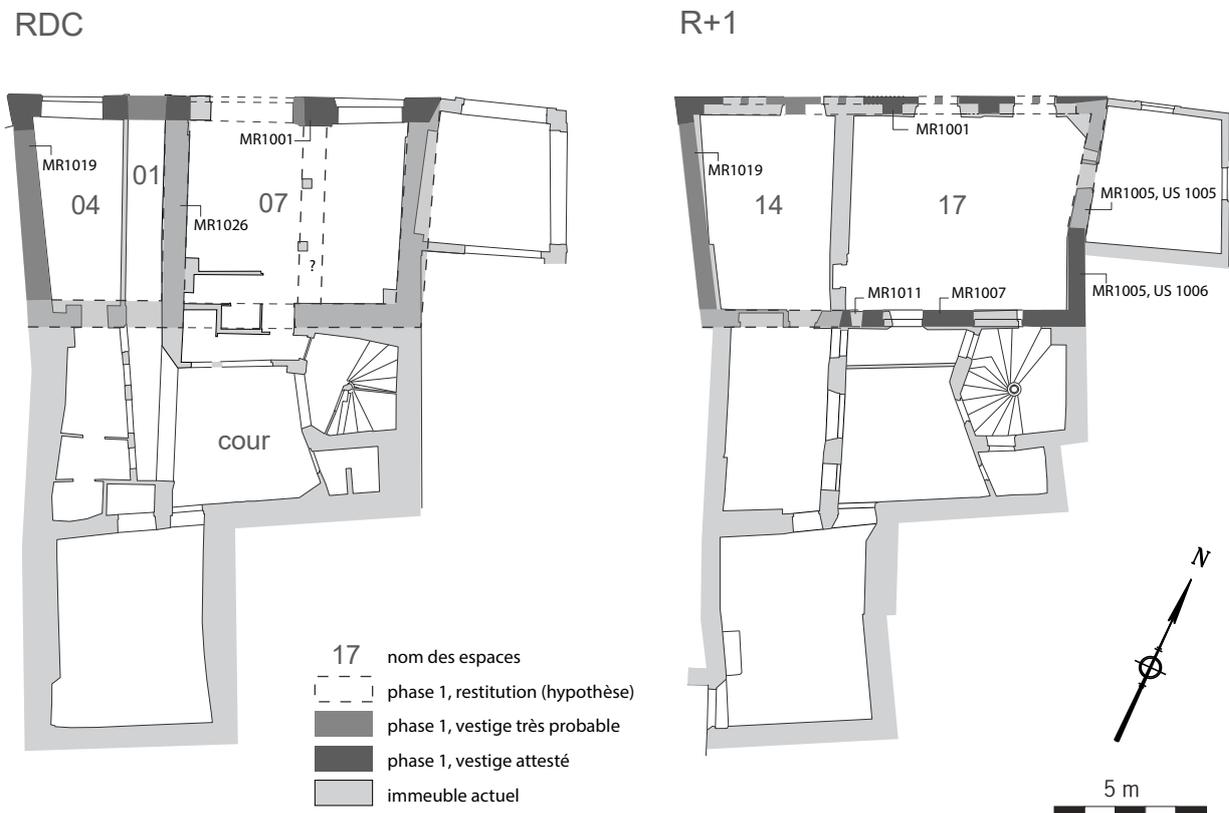
Fig. 7 Vestiges de l'immeuble au cours de la phase 1 : rez-de-chaussée et étage unique. Dessin O. Mauftras/Inrap. Fond de plan : SARL NDA.

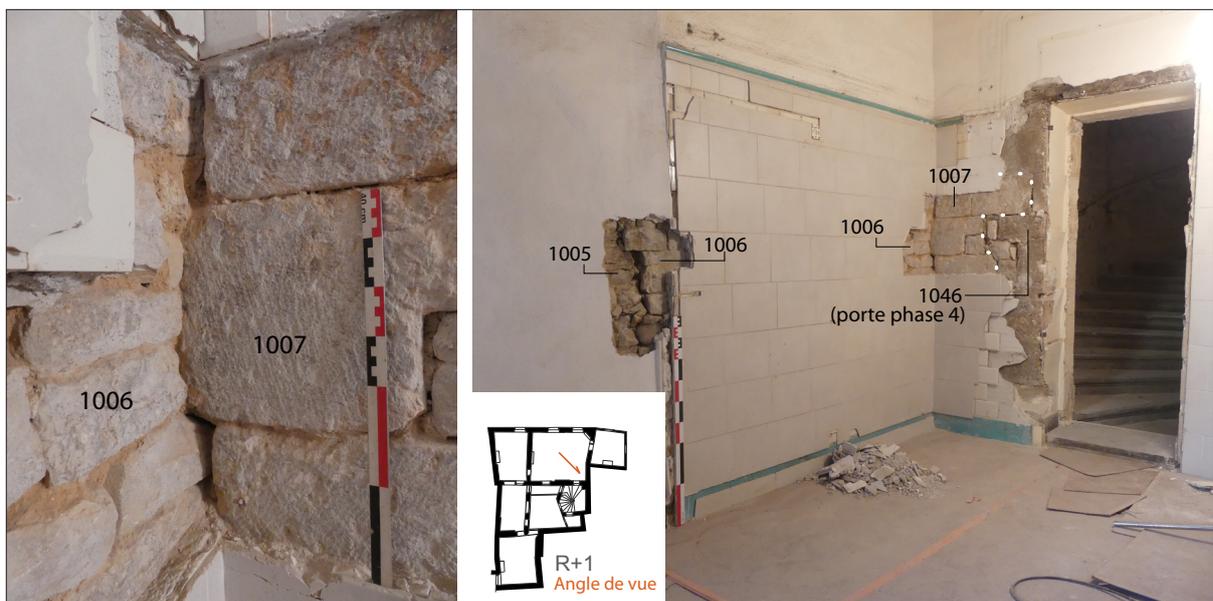
Fig. 8 Détail de l'angle du pignon MR1005 (US 1006, à gauche) et de la façade MR1007 (à droite) dans l'angle oriental de la maison romane, au premier étage. Cl. O. Mauftras/Inrap.

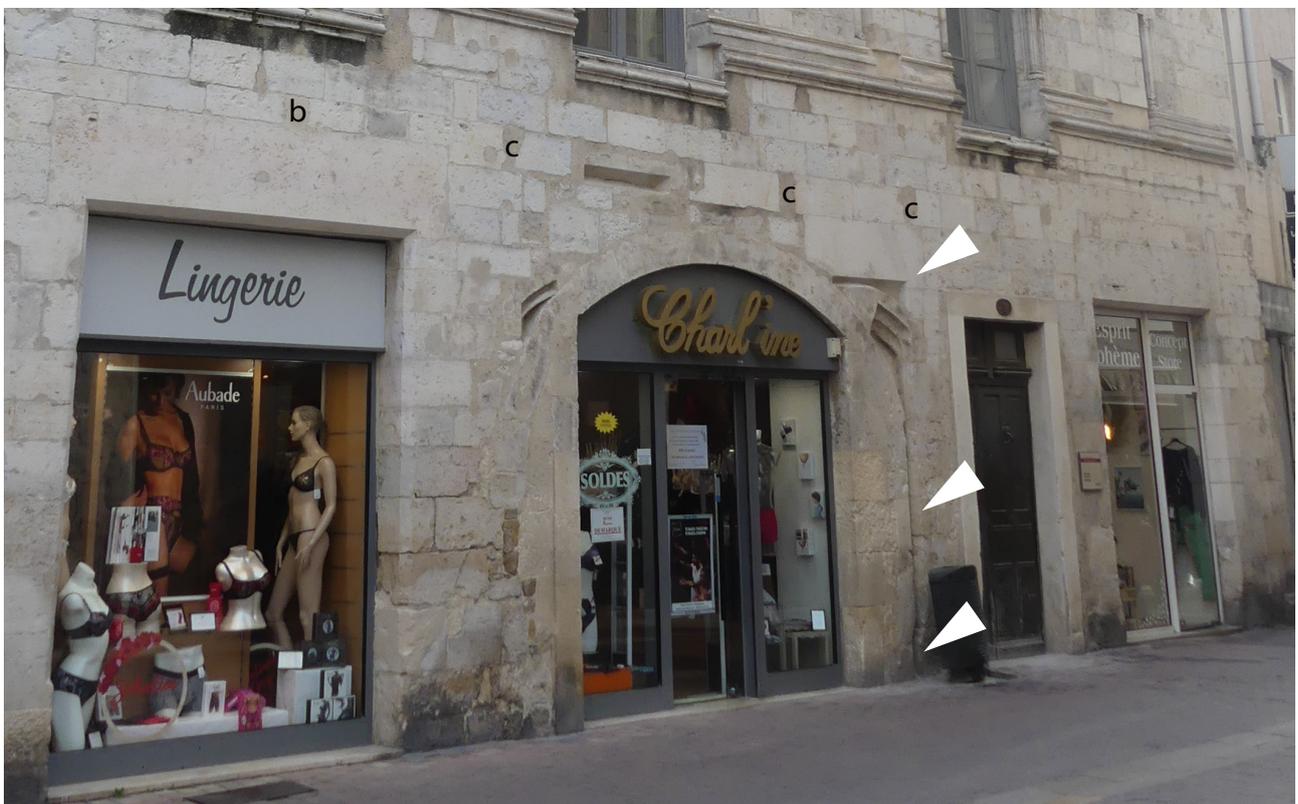
Fig. 9 Les ouvertures de la façade MR1001 de la maison romane au rez-de-chaussée. Les baies aux extrémités de gauche (est) et de droite (ouest) sont d'origine (phase 1). La porte d'entrée est très récente (phase 6) et la vitrine centrale reprend l'emplacement du porche médiéval dont les flèches blanches pointent les vestiges (piédroit et angle de celui-ci et du linteau). **B** : boulin. **C** : chandelles. Cl. O. Maufrais/Inrap.

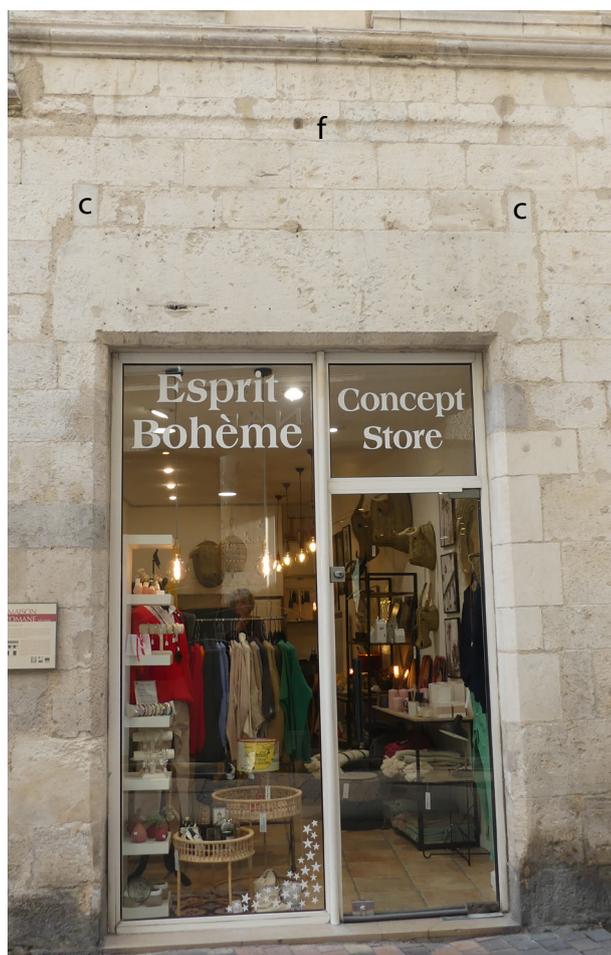
Fig. 10 Détail de la baie occidentale du rez-de-chaussée en façade MR1001. On observe, au-dessus du linteau, deux chandelles (C) et une rainure (F), probables ancrages de l'échafaudage puis d'un aménagement indéterminé de façade. Cl. O. Maufras/Inrap.

Au-dessus de la baie orientale, dont le linteau est de plus grande hauteur, c'est un boulin qui est observable. Ces éléments sont d'origine. Ils correspondent aux ancrages des bois de l'échafaudage plus probablement qu'aux vestiges d'un auvent. Au-dessus de l'ouverture de l'ouest se trouve également une encoche linéaire de quelques centimètres de haut et très peu de profondeur (fig. 10). Sa fonction n'a pas été déterminée.

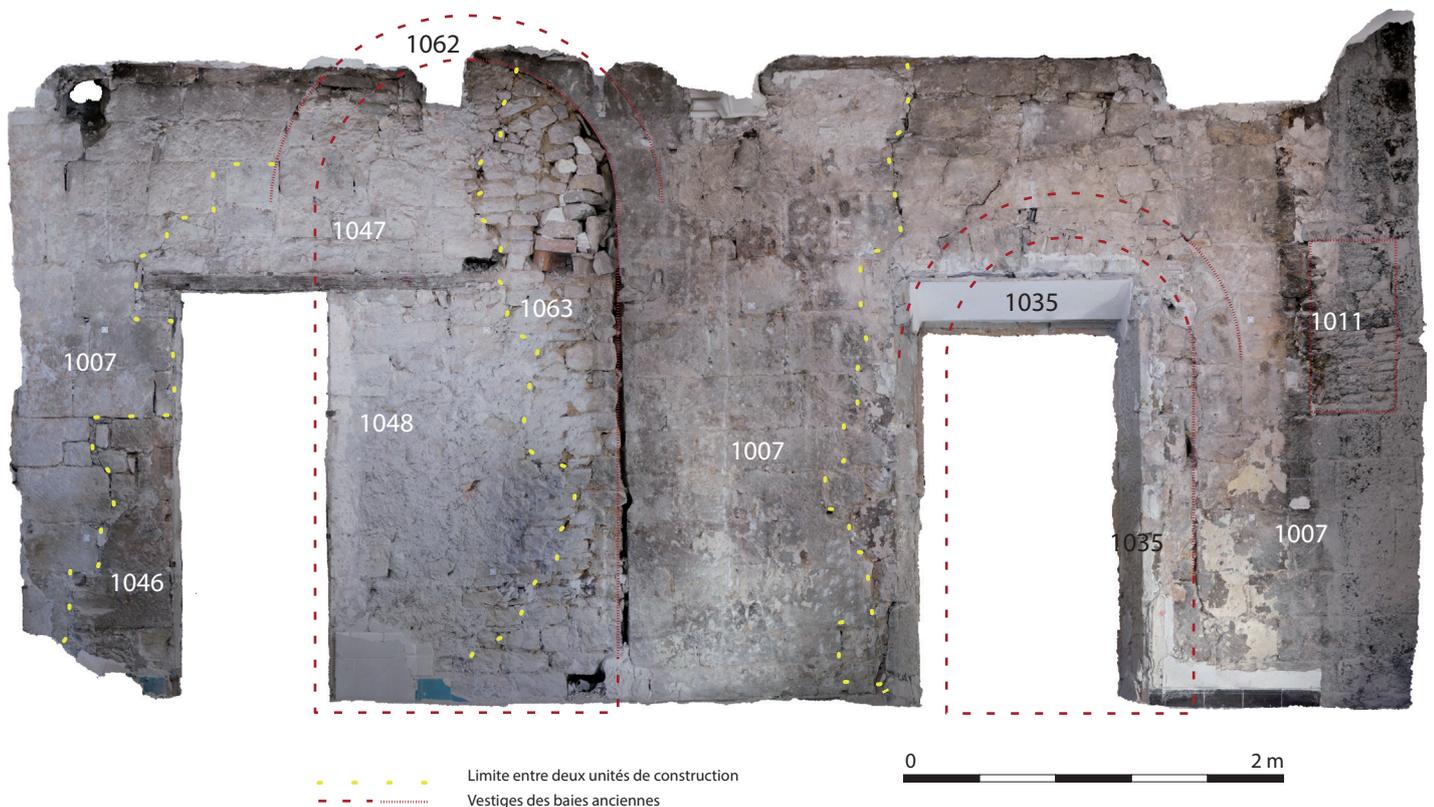
Fig. 11 Orthophotographie de la moitié orientale de la façade arrière MR1007 avec surimpression des ouvertures. M. Inisan, O. Mauftras/Inrap.

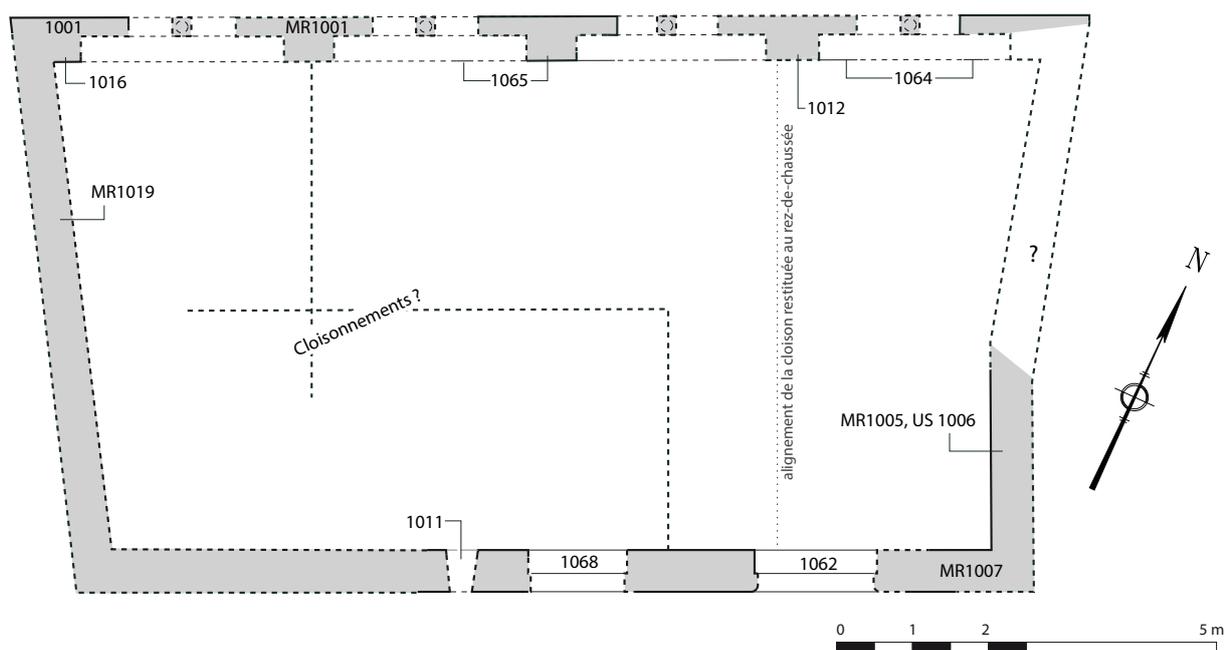
Fig. 13 Plan des vestiges et restitution de la phase 1 au premier étage. Dessin O. Maufra/Inrap. Fond de plan : SARL NDA.

Nous avons proposé précédemment la restitution au rez-de-chaussée d'un autre mur de refend à l'est du passage d'entrée. Si l'on projette à l'étage le plan de ce dernier et à condition de lui donner une épaisseur limitée à une cinquantaine de centimètres, l'alignement se développe depuis le trumeau entre les deux fenêtres orientales de la façade du nord-ouest, ce qui est une position plausible pour une cloison médiévale, jusqu'à la grande porte 1062 qu'il aurait en partie bouché. La restitution d'un mur à cet emplacement n'est donc pas envisageable (**fig. 13**).

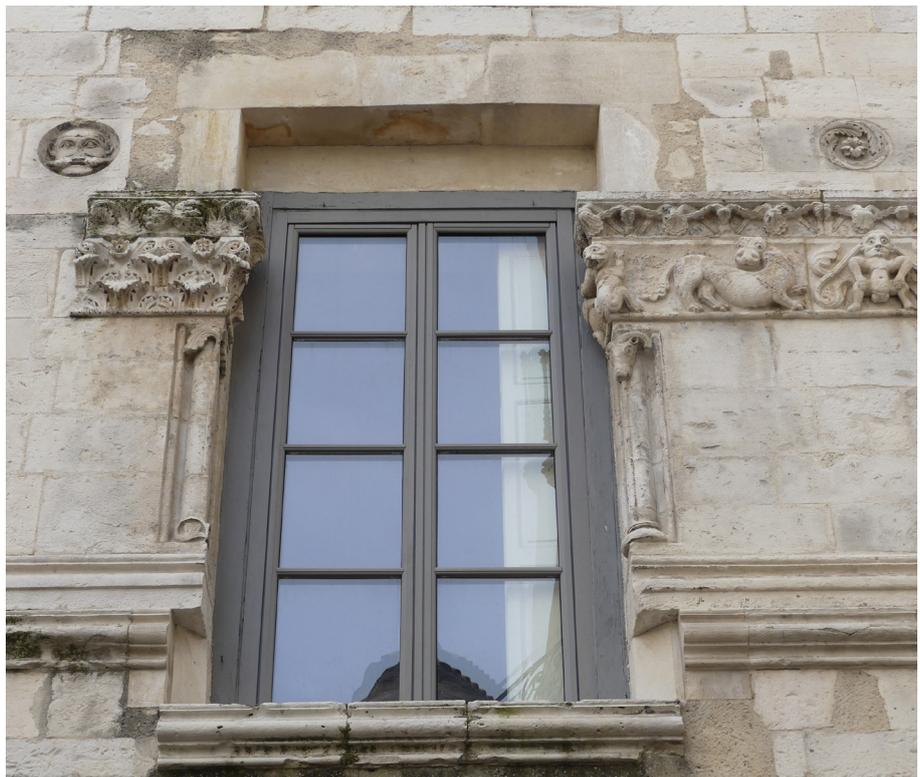
Fig. 14 Détail la fenêtre médiévale de l'est sur la façade MR1001 au premier étage, agrandie par la fenêtre contemporaine 1057. Cl. O. Maufra/Inrap.

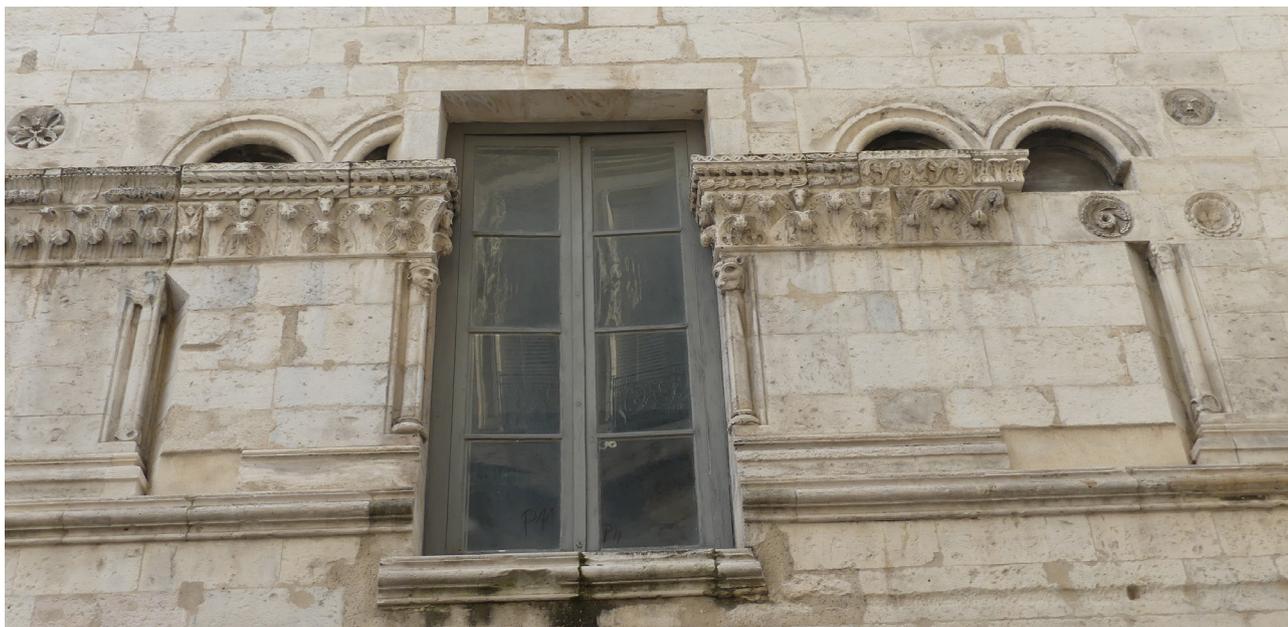
Fig. 15 Détail des deux fenêtres médiévales de l'ouest sur la façade MR1001 au premier étage recoupées par la fenêtre contemporaine 1057 qui s'intercale entre les deux. Les ouvertures du Moyen Âge ont été bouchées lors de la réfection par les pierres moulurées et sculptées démontées par ailleurs. Cl. O. Maufras/Inrap.

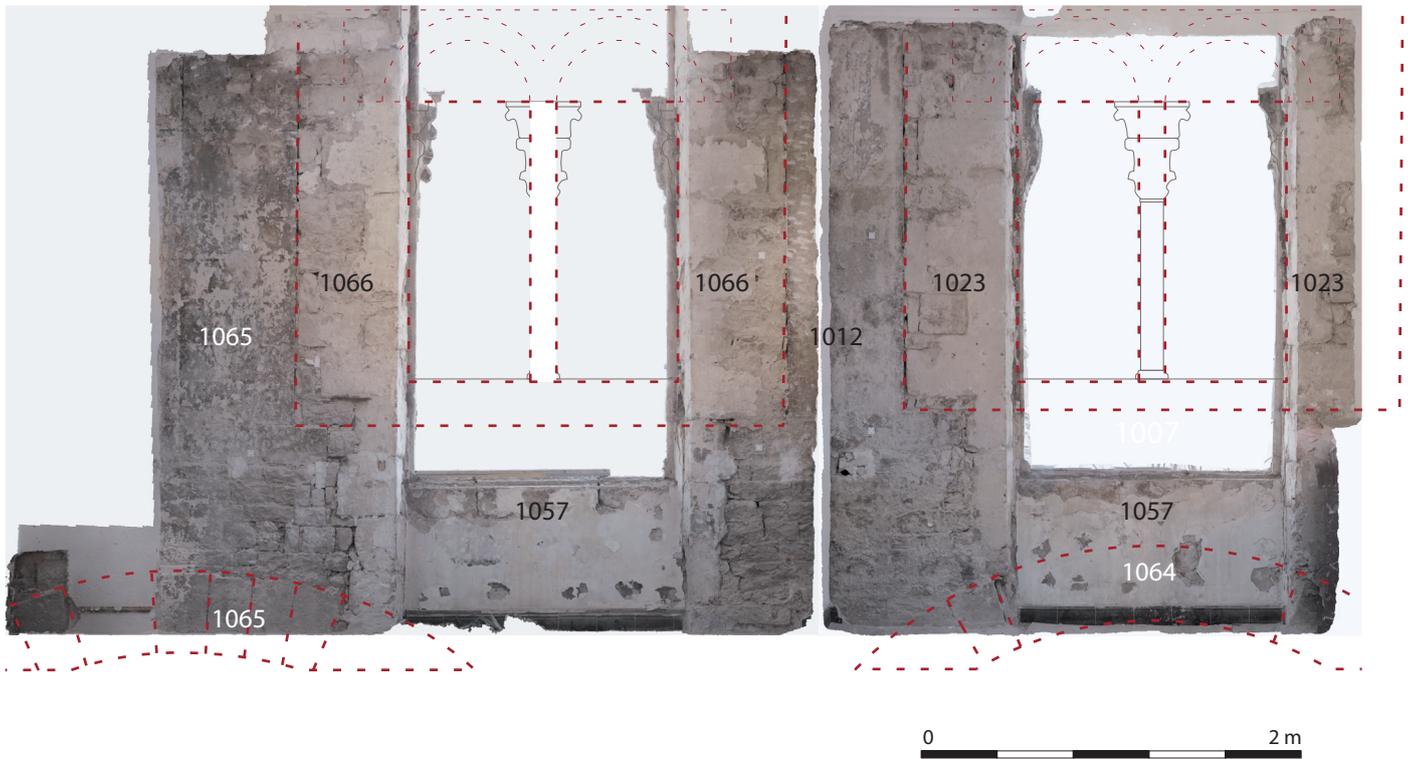
Fig. 17 Orthophotogrammétrie de la moitié orientale de la façade arrière MR1001, face interne, avec surimpression des arcs de décharge à la base du mur, des fenêtres et de leur tableau interne. M. Inisan, O. Mauftras/Inrap.

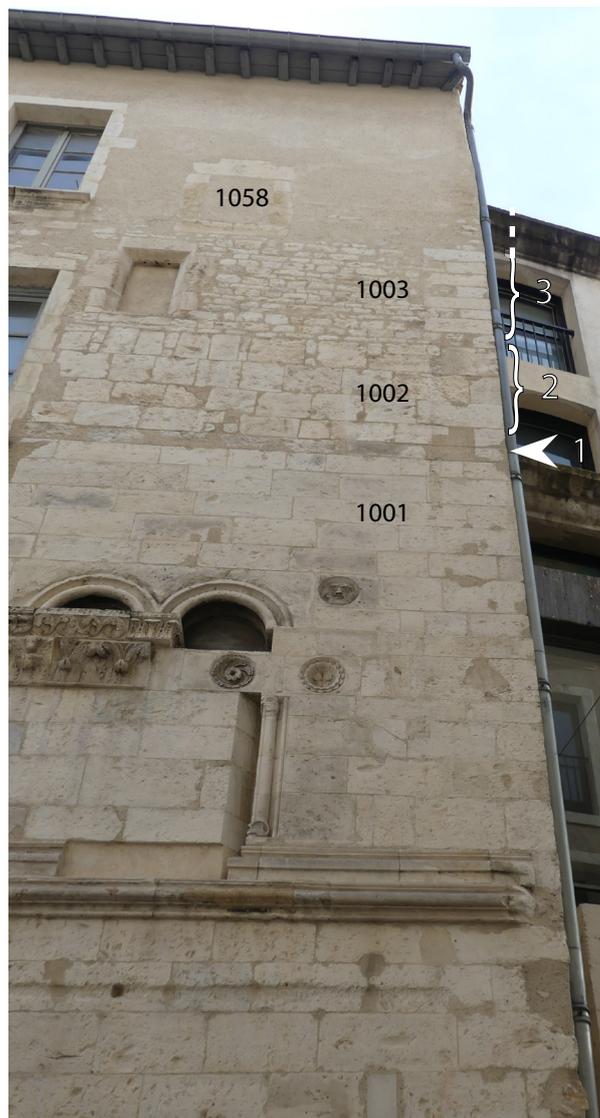
Fig. 18 Détail des différentes maçonneries apparentes en façade sur rue de la maison romane.

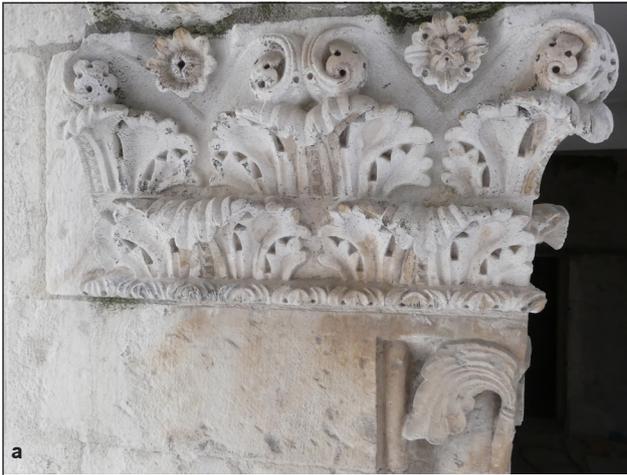
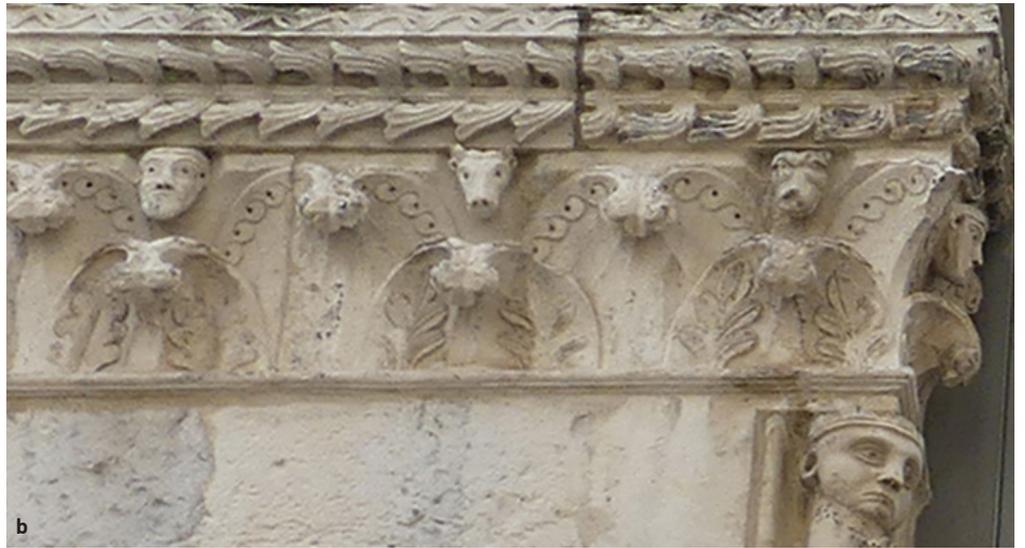
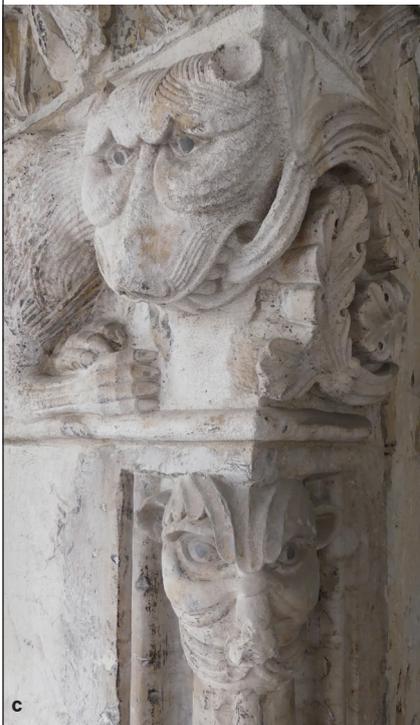
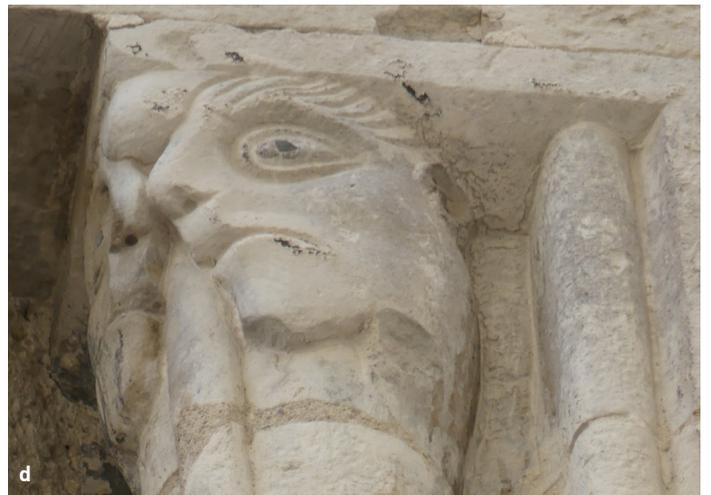
Fig. 20 Quelques-uns des éléments du décor de la façade romane. **a-c** : parties de la corniche au niveau des chapiteaux des fenêtres géminées. **c-g** : décor des sommets des colonnettes des piédroits des fenêtres. **h-j** : éléments insérés sur le nu du mur. Cl. O. Maufrais/Inrap.

L'immeuble du 1 rue de la Madeleine est très orné dans son premier état. Pour autant que l'on puisse observer, les décors sont concentrés au premier étage de la façade principale et uniquement constitués de moulures et de sculptures. Ce même étage n'a pas révélé de décor en relief à l'intérieur et aucun enduit ancien n'ayant été conservé dans les parties décroûtées, l'existence d'un décor peint n'est pas documentée. Enfin, la façade sur cour n'a été que très partiellement dégagée et n'a livré aucun élément décoratif. Le décor existant est de style roman. La corniche soulignant les fenêtres est composée d'une série de moulures très volumétriques avec un relief de 14 cm d'épaisseur pour une hauteur de 44 (fig. 9, 10, 14). La corniche formant les impostes des fenêtres géminées est ornée de motifs végétaux principalement (feuilles d'acanthé, fleurons, tiges et feuillages, mais aussi quelques figures humaines et animales, notamment fantastiques (fig. 14, 15, 20a, 20b, 20c) que l'on retrouve sur les chapiteaux des colonnes (fig. 16). Les colonnettes des piédroits des fenêtres sont à fût lisse et à motif figuré au sommet (visages humains, têtes d'animaux, animaux

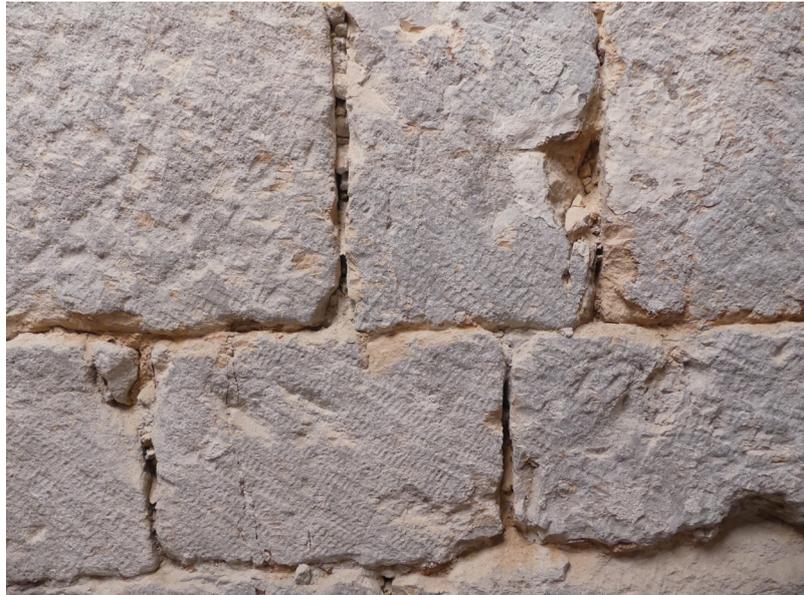
Fig. 21 Détail des traces d'outil sur le parement externe de la façade sur cour MR1007 au premier étage (entre les portes modernes 1035 et 1062) Cl. O. Maufras/Inrap.

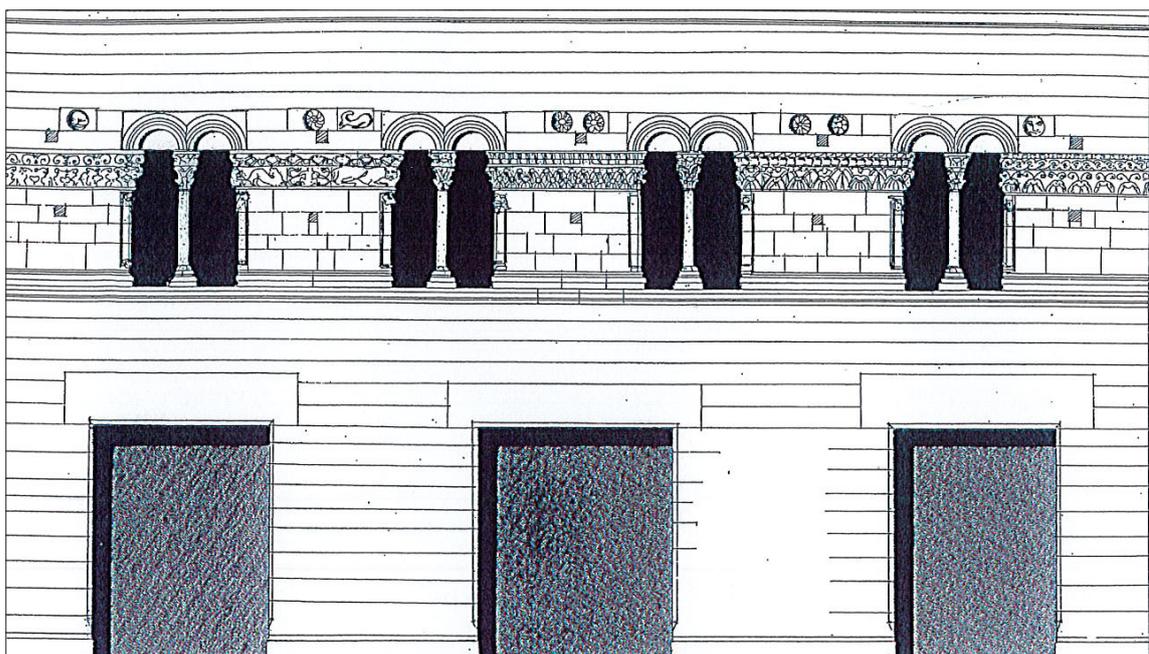
Fig. 22 Restitution de la façade de la maison romane dans son premier état (phase 1) d'après A. Bruguerolle (Bruguerolle 2000 : 171).

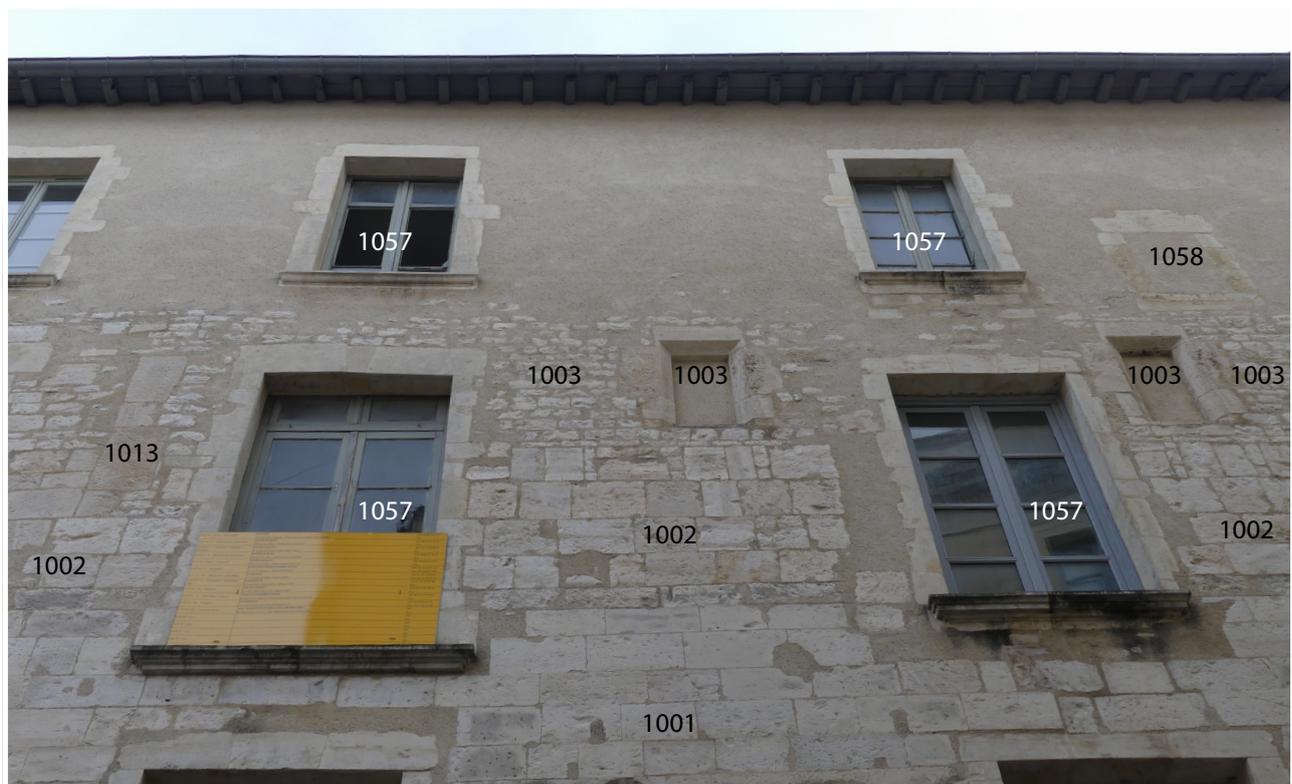
Fig. 23 Les surélévations successives de la façade sur rue MR1001, US 1002 puis US 1003, avec les ouvertures associées à la seconde. Cl. O. Mauftras/Inrap
