Nouvelles découvertes sur la Maison romane de Nîmes (Occitanie, Nîmes, Gard, 1 rue de la Madeleine)

Rapport d'opération
Diagnostic archéologique

1 rue de la Madeleine

Nouvelles découvertes sur la *maison romane* de Nîmes

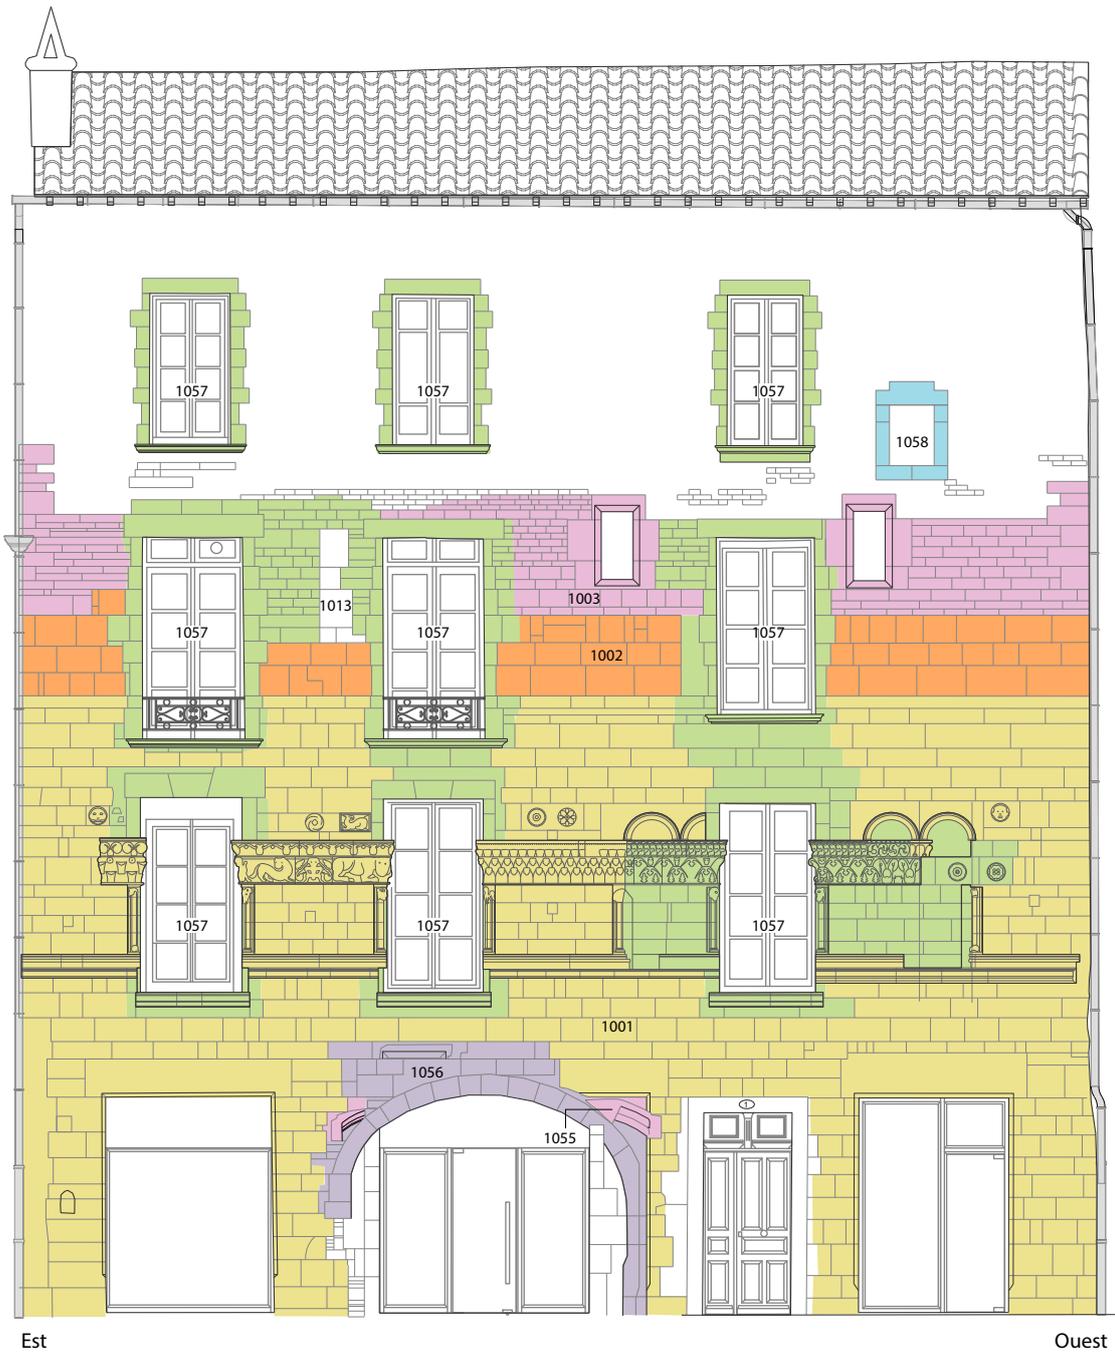
Fig. 24 Les étapes de l'évolution de la façade sur rue MR1001 de la phase 1 à la phase 6. Dessin O. Maufas/Inrap. Fond de plan : SARL NDA. NB : la maçonnerie 1002 de la phase 2 est dessinée ici avec seulement 3 assises alors que le parement en compte 4 (cf. fig. 23).

La première est surélevée par l'ajout d'une maçonnerie de petits moellons équarris disposés en assises régulières à joints assez épais, 1003. À l'extrémité du mur, le chaînage est traité en pierre de taille (**fig. 18, 23, 24**). Le nouveau pan de mur est au droit du précédent dont il reprend l'alignement externe avec le mur précédent, c'est-à-dire qu'il est bâti sans ressaut, tandis qu'il en forme certainement un côté interne, aujourd'hui masqué par le parement moderne 1020 (2^e étage, pièce 27) qui double le mur pour lui donner la même largeur qu'aux étages inférieurs. L'exhaussement est d'au moins 1,70 m de haut. Son élévation complète n'est pas perceptible, étant masquée par des enduits. Ce pan de mur est percé de 2 ou 3 baies. Deux fenêtres oblongues de 0,90 m de haut et 0,40 m de large sont aménagées approximativement au-dessus des deux baies géminées de l'ouest, sans alignement avec elles (**fig. 24**). Leur encadrement est en pierre de taille et très simplement mouluré d'un chanfrein qui délarde les montants, l'appui et le linteau, pour laisser entrer plus de lumière dans les pièces (**fig. 23**). La moulure et les proportions de ces ouvertures sont de style gothique et pourraient remonter au XV^e siècle. Une troisième baie a pu alors être aménagée dans la façade, au-dessus du trumeau entre les deux baies géminées de l'est. De celle-ci, 1013, il ne reste que 4 pierres d'un des deux montants (**fig. 23**). Le piédroit est aménagé après démontage de deux assises de la surélévation précédente 1002 – la fenêtre est donc plus basse que celles de l'ouest – et il est conservé sur 1,50 m de haut, soit une ouverture bien plus grande. Il n'y a pas de moulure sur le piédroit ni de lien avec la maçonnerie de la surélévation 1003 qui a été ici reprise tardivement. La fenêtre 1013 n'est donc pas datée. Elle peut avoir été installée au cours de la phase 3, de la phase 4 ou de la phase 5.

En façade principale, c'est peut-être au cours de la phase 4 qu'est restauré pour la première fois le linteau de la baie centrale, celle qui ouvre sur le passage vers la cour et que nous avons précédemment proposé comme une opération de la phase 3 (US 1055, **fig. 24**). La seconde restauration de l'encadrement de cette baie, 1056, pourrait être contemporaine de la phase 4 ou de la phase 5, voire d'une phase postérieure indéterminée entre la 5^e et la 6^e. Cette réfection s'est faite par la dépose du linteau roman et de l'arc 1055, puis la construction de deux piédroits et d'un nouvel arc très simple, sans mouluration. Sa forme est intermédiaire entre le plein cintre et l'anse de panier, ce qui autorise à le caler chronologiquement à partir du XV^e siècle, plus probablement au XVI^e ou XVII^e. On note que la maçonnerie qui encadre l'arc et qui bouche, au-dessus de l'extrados, le vide laissé par la dépose du linteau d'origine, contient en remploi un linteau chanfreiné similaire à ceux de la phase 3.

La redistribution des espaces est observable par l'ajout de cloisons à tous les étages et le percement de nouvelles fenêtres en façade, réparties sur trois travées de largeur inégale (fig. 24, 1057).

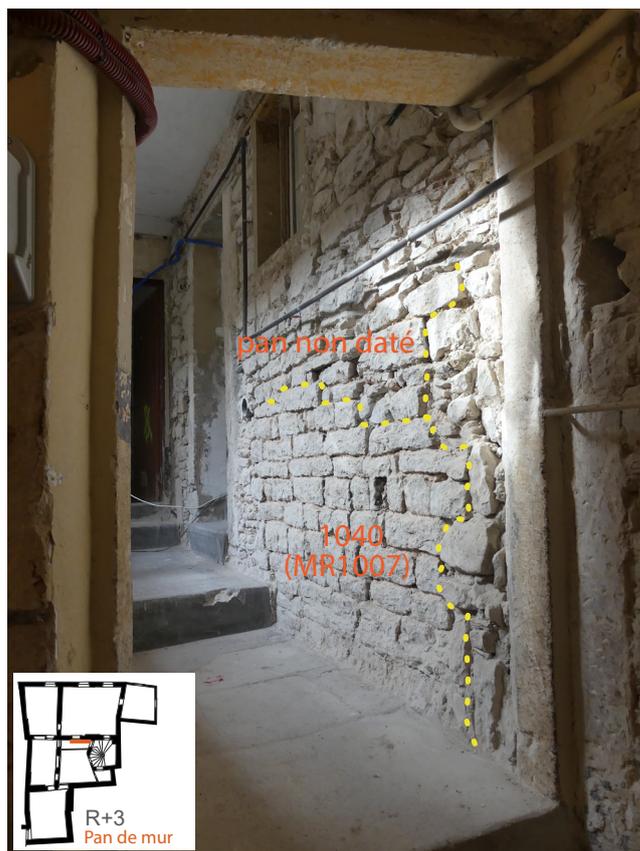
Fig. 25 Le pan de façade méridionale MR1007 au troisième étage, vu de l'est, c'est-à-dire de l'escalier en vis avec la loggia au premier plan. La porte de communication entre l'escalier et la loggia est tardive, datant de la phase 5 ou de la phase 6. Cl. O. Mauftras/Inrap.

Le pan 1039 du deuxième étage de la façade arrière MR1007 est exhaussé en phase 3 par la maçonnerie 1040. Celle-ci est, comme côté rue, en petits moellons de calcaire froid équarris disposés en assises horizontales (**fig. 19, 25**). Ici le liant d'origine a pu être observé : c'est, comme sur les murs de la phase 1, une terre limoneuse orangée qui lie les pierres. Cet exhaussement se développe jusqu'au troisième étage de

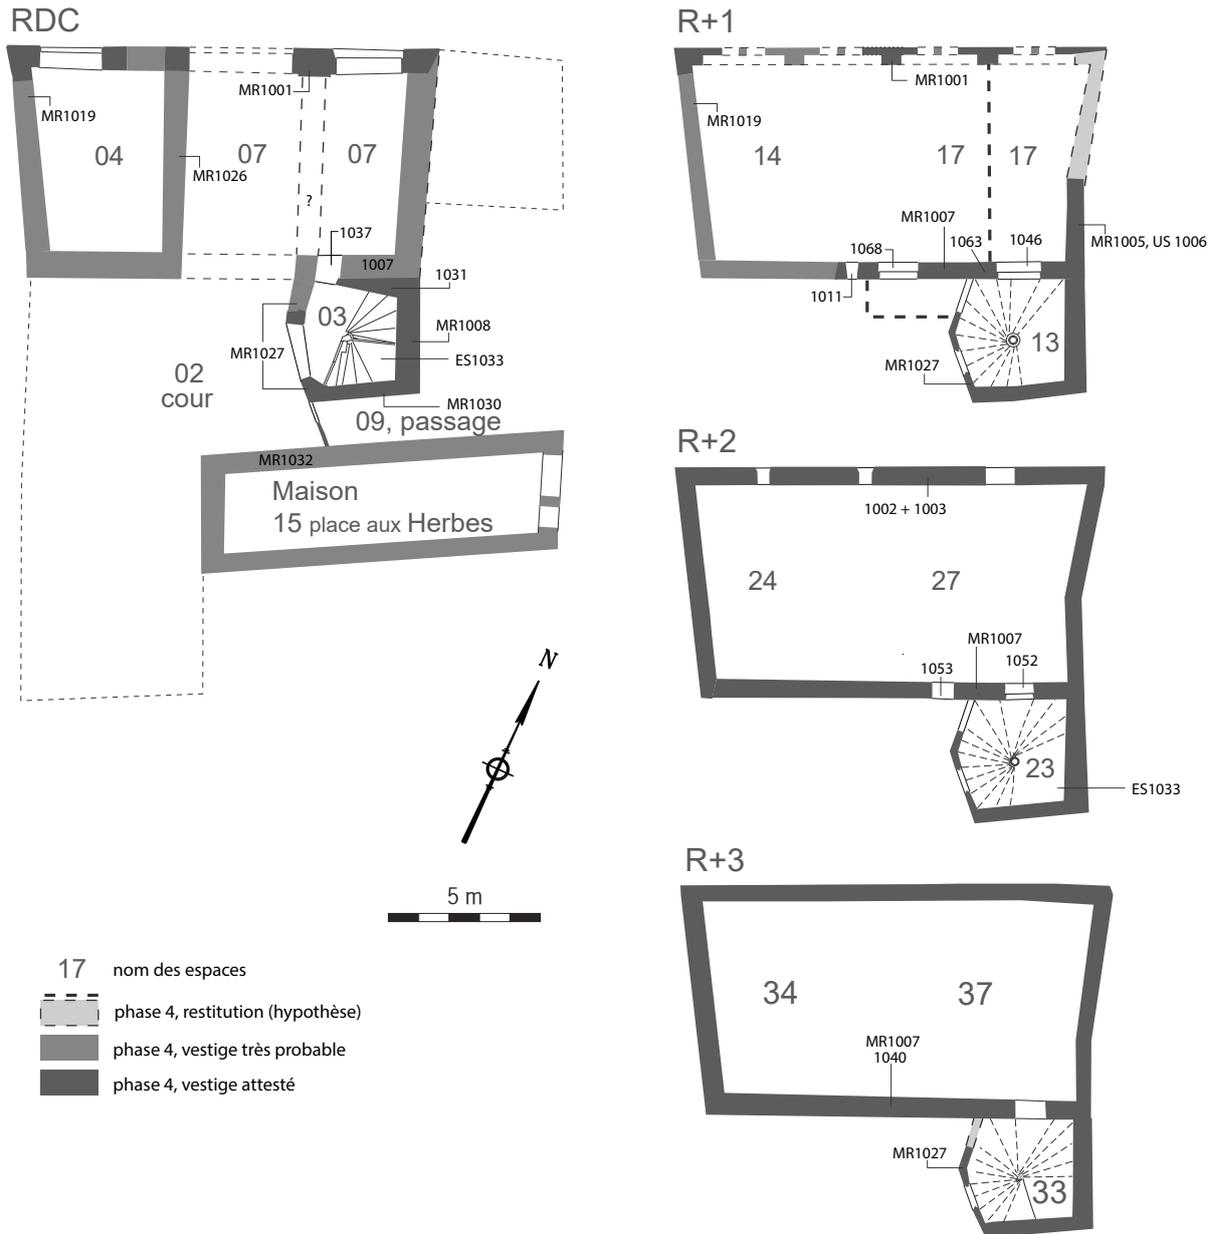
Fig. 26 Vestiges de l'immeuble au cours de la phase 3 : rez-de-chaussée, premier et deuxième étage. Dessin O. Maufrais/Inrap. Fond de plan : SARL NDA.

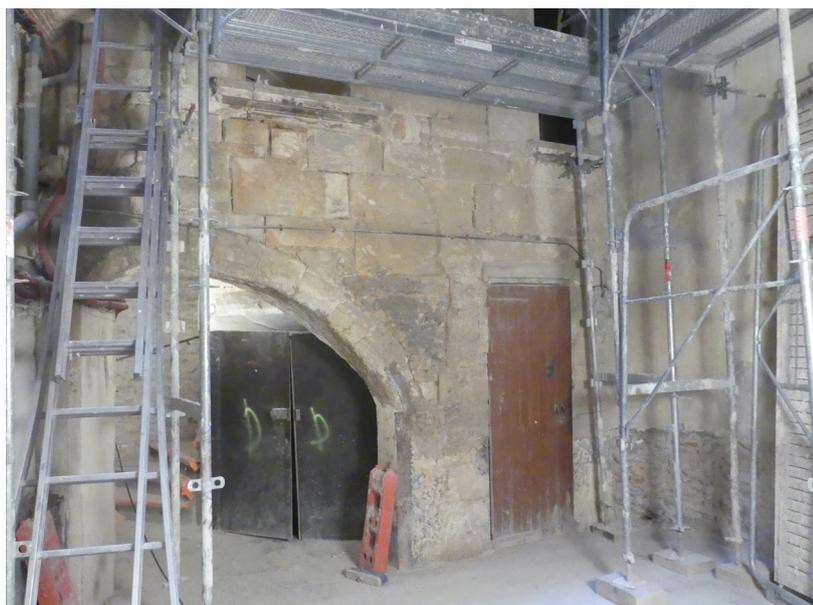
Fig. 27 La base du mur MR1027 de la cage de l'escalier en vis, vu depuis la cour, avec l'arc rampant d'accès à la première révolution et le portillon vers un passage entre deux immeubles à l'extérieur de la parcelle. Cl. O. MaufRAS/Inrap.

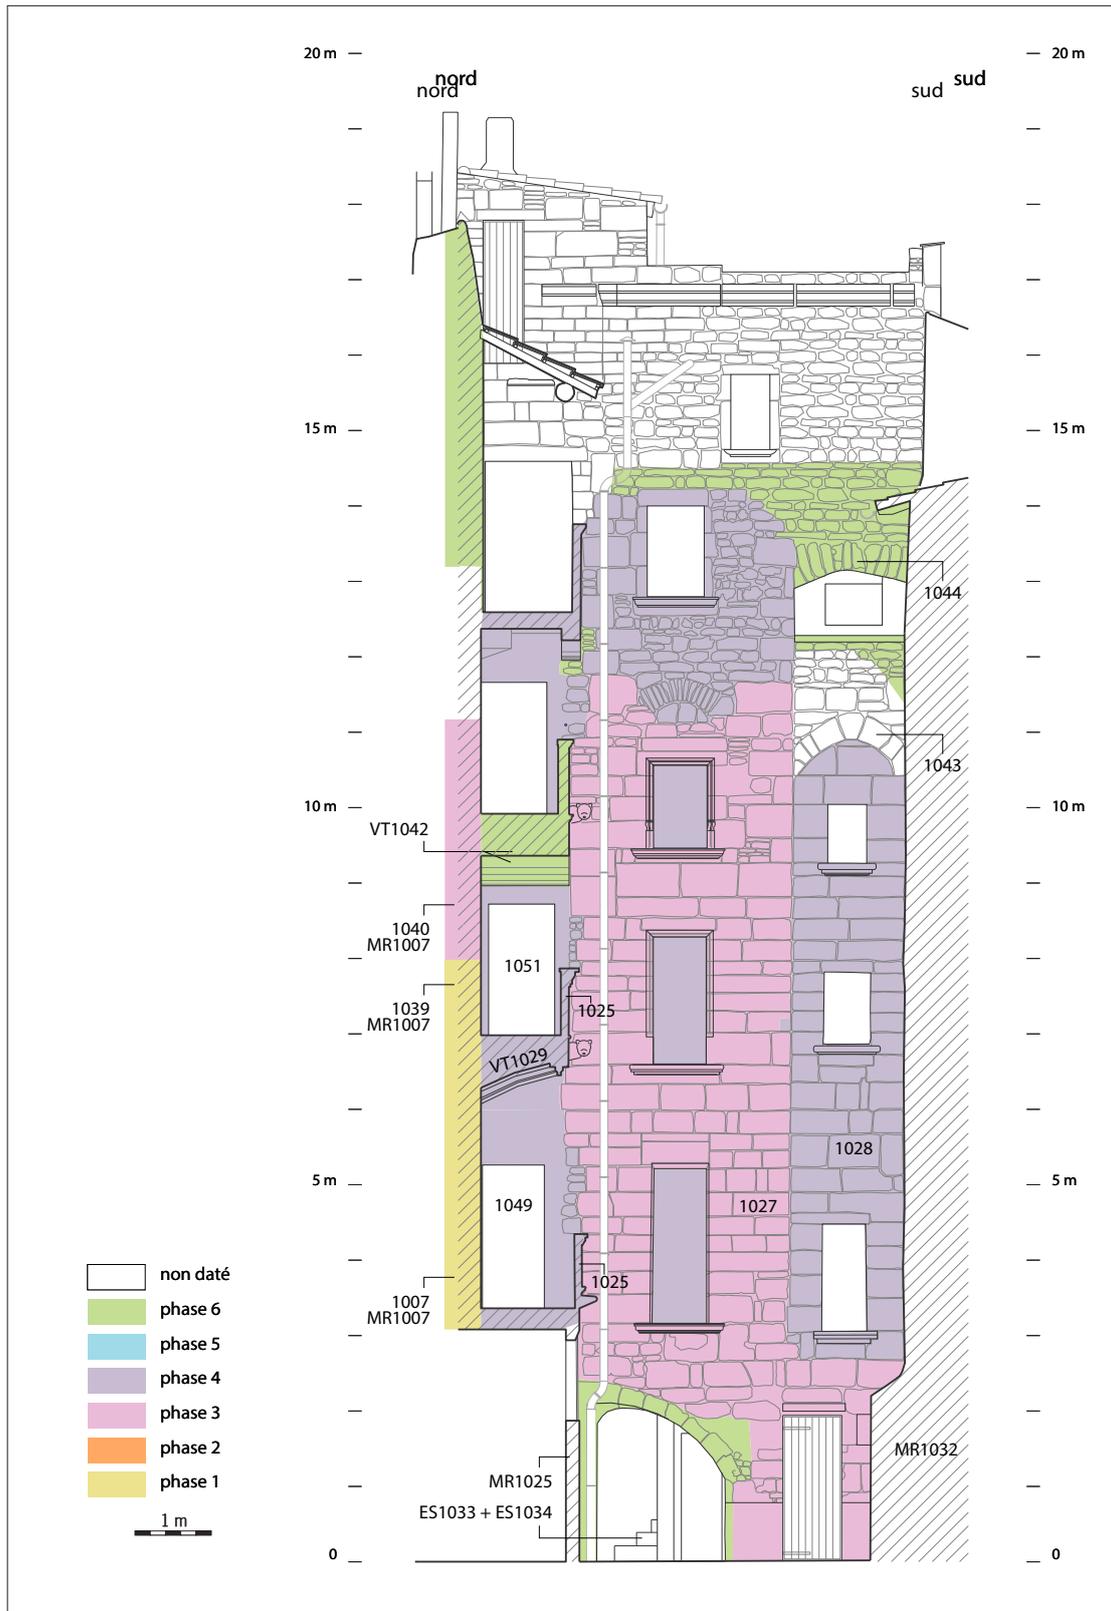
Fig. 28 Section nord-sud de la cour avec la façade méridionale MR1007 doublée des loggias en coupe et l'élévation du mur MR1025 de l'escalier en vis. Étapes de construction reconnues. Fond de plan : SARL NDA.

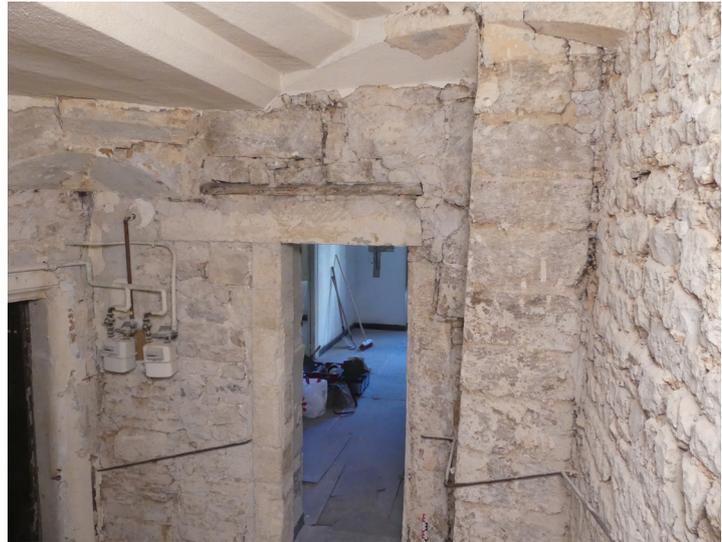
Fig. 29 Fenêtre percée dans le mur MR1027 au 3^e étage pour éclairer l'escalier en vis ES1033. Cl. O. Mauftras/Inrap.

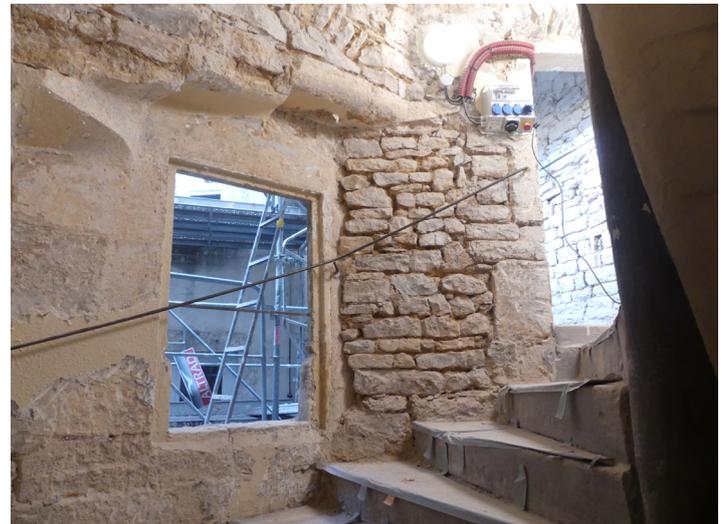
Fig. 30 Vestiges du premier escalier en vis dans les angles de la cage. Ici le mur de façade méridionale MR1007 du corps de logis principal au premier étage avec sous les marches de l'escalier postérieur ES1034, les consoles de support des degrés du premier escalier. On note à gauche la porte 1049 donnant sur la loggia et à droite la porte 1046/1047 dans son dernier état. Cl. O. Mauftras/Inrap.

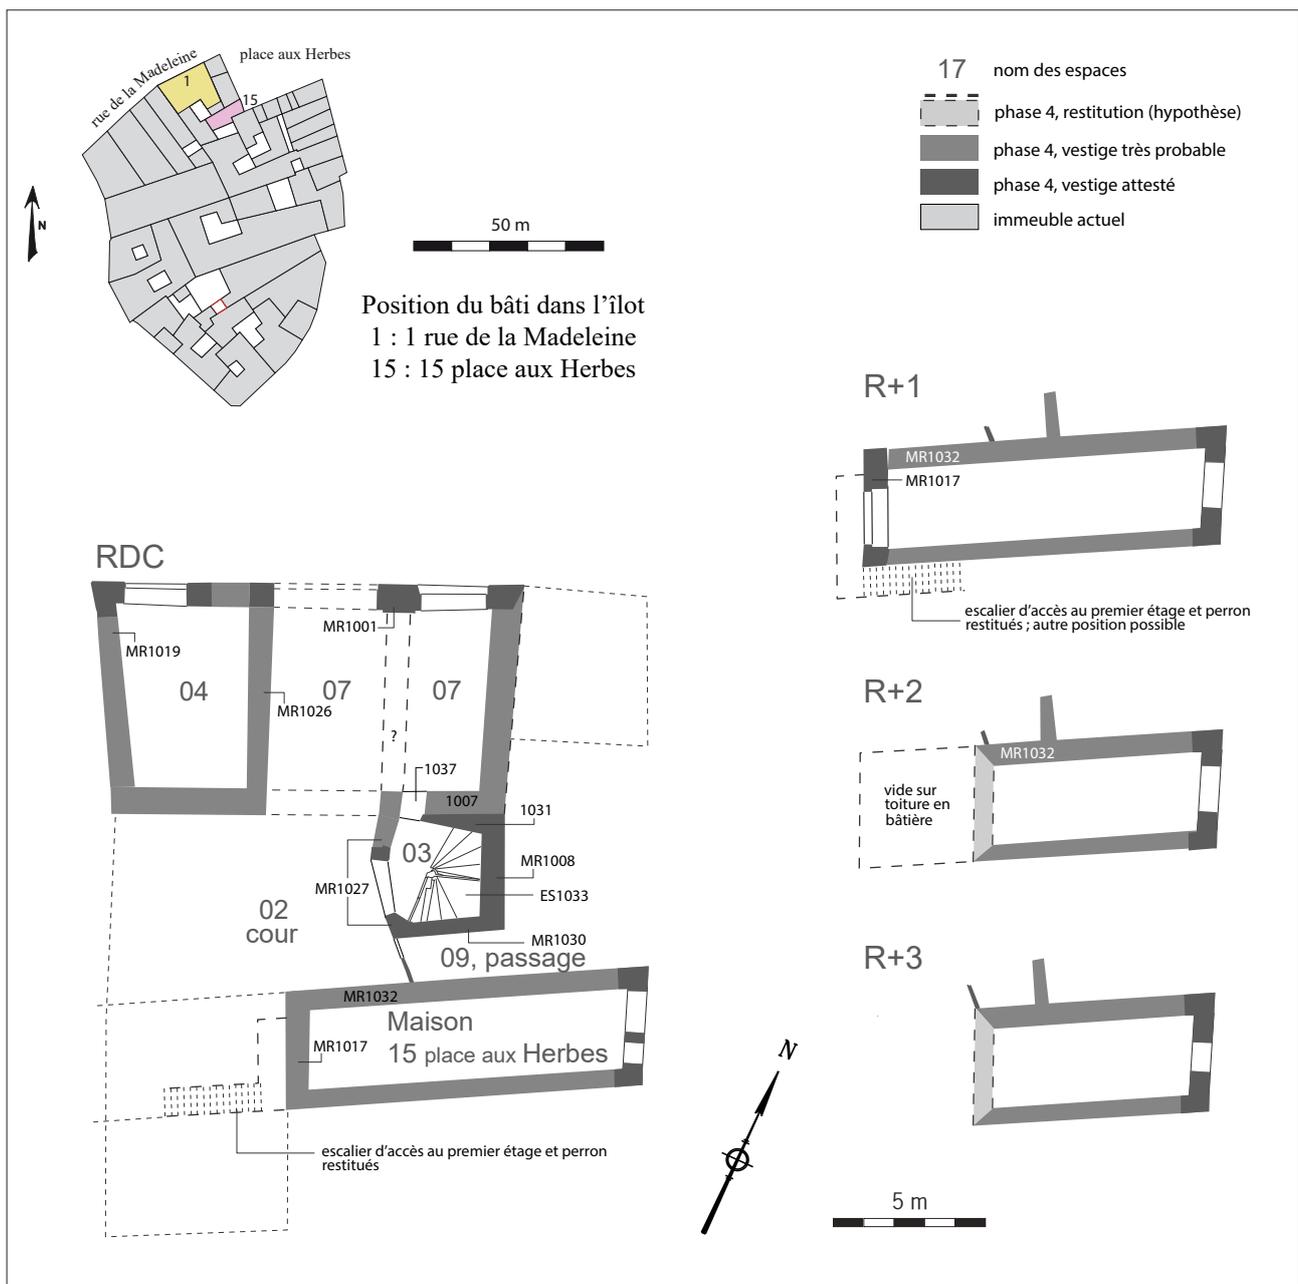
Fig. 33 Restitution approximative de la maison du 15 place aux Herbes d'après sa façade sur place et son pignon occidental. Cl. O. Maufra/Inrap.

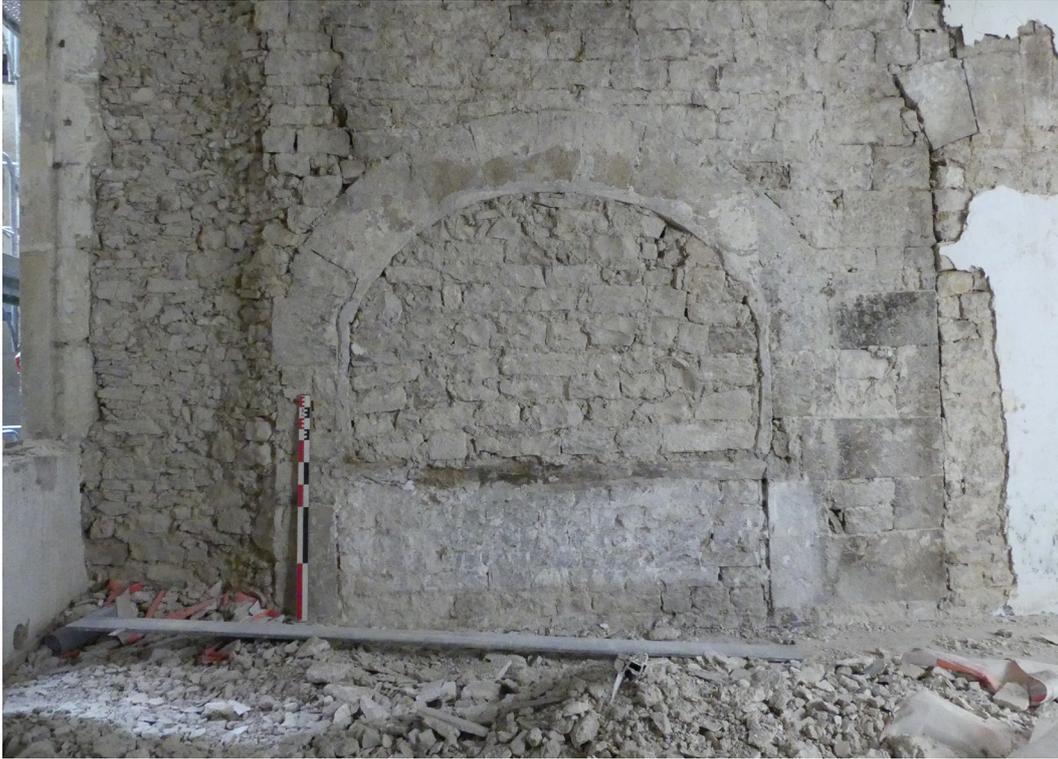
Fig. 34 Le pignon occidental MR1017 de la maison du 15 place aux Herbes, face externe (aujourd'hui dans un immeuble) et sa porte du premier étage. On note, à gauche, le délardement du mur réalisé pour créer une embrasure à la fenêtre de la phase Cl. M. Rochette/Inrap.

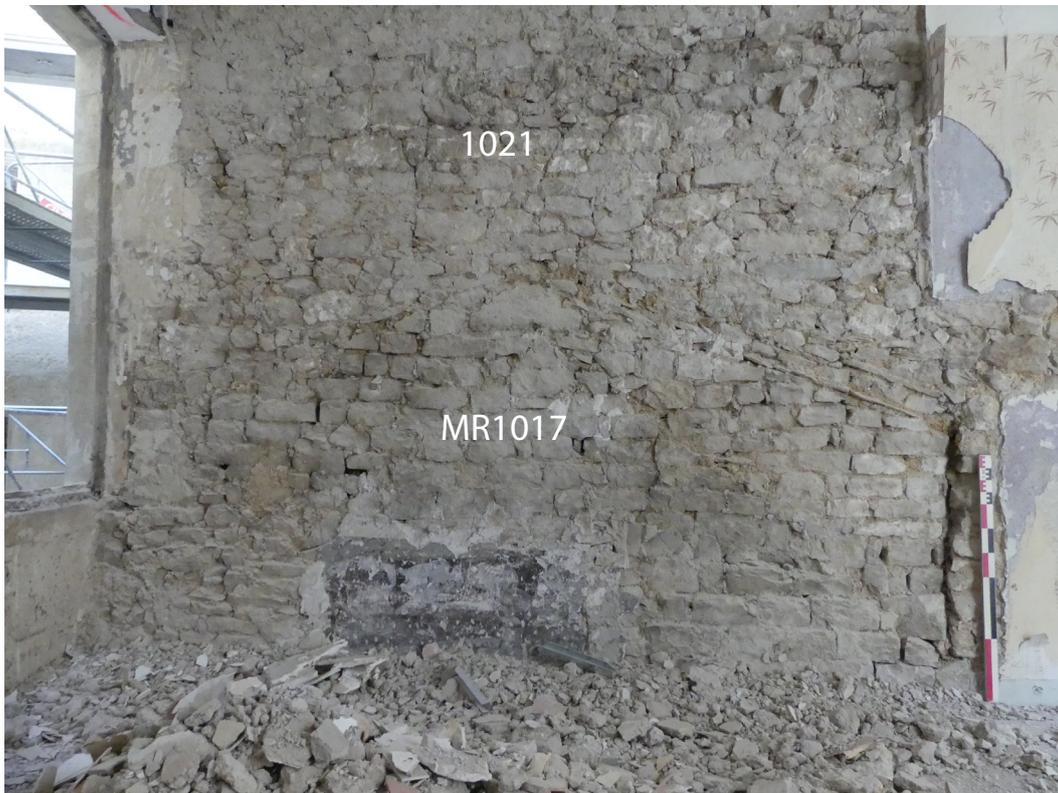
Fig. 35 Le pignon occidental MR1017 de la maison du 15 place aux Herbes, face externe au deuxième étage : sommet du mur, vestiges de la toiture initiale et de sa réfection. Au-dessus, la surélévation 1021 de la phase 4. Cl. M. Rochette/Inrap.

le mur initial et son retour vers l'est. Au deuxième étage les circulations vers l'est n'ont pas été observées. Le troisième étage n'a pas été étudié au-delà du repérage de la surélévation 1021 du mur MR1017-MR1018 au-dessus de la toiture initiale du bâtiment (fig. 35).

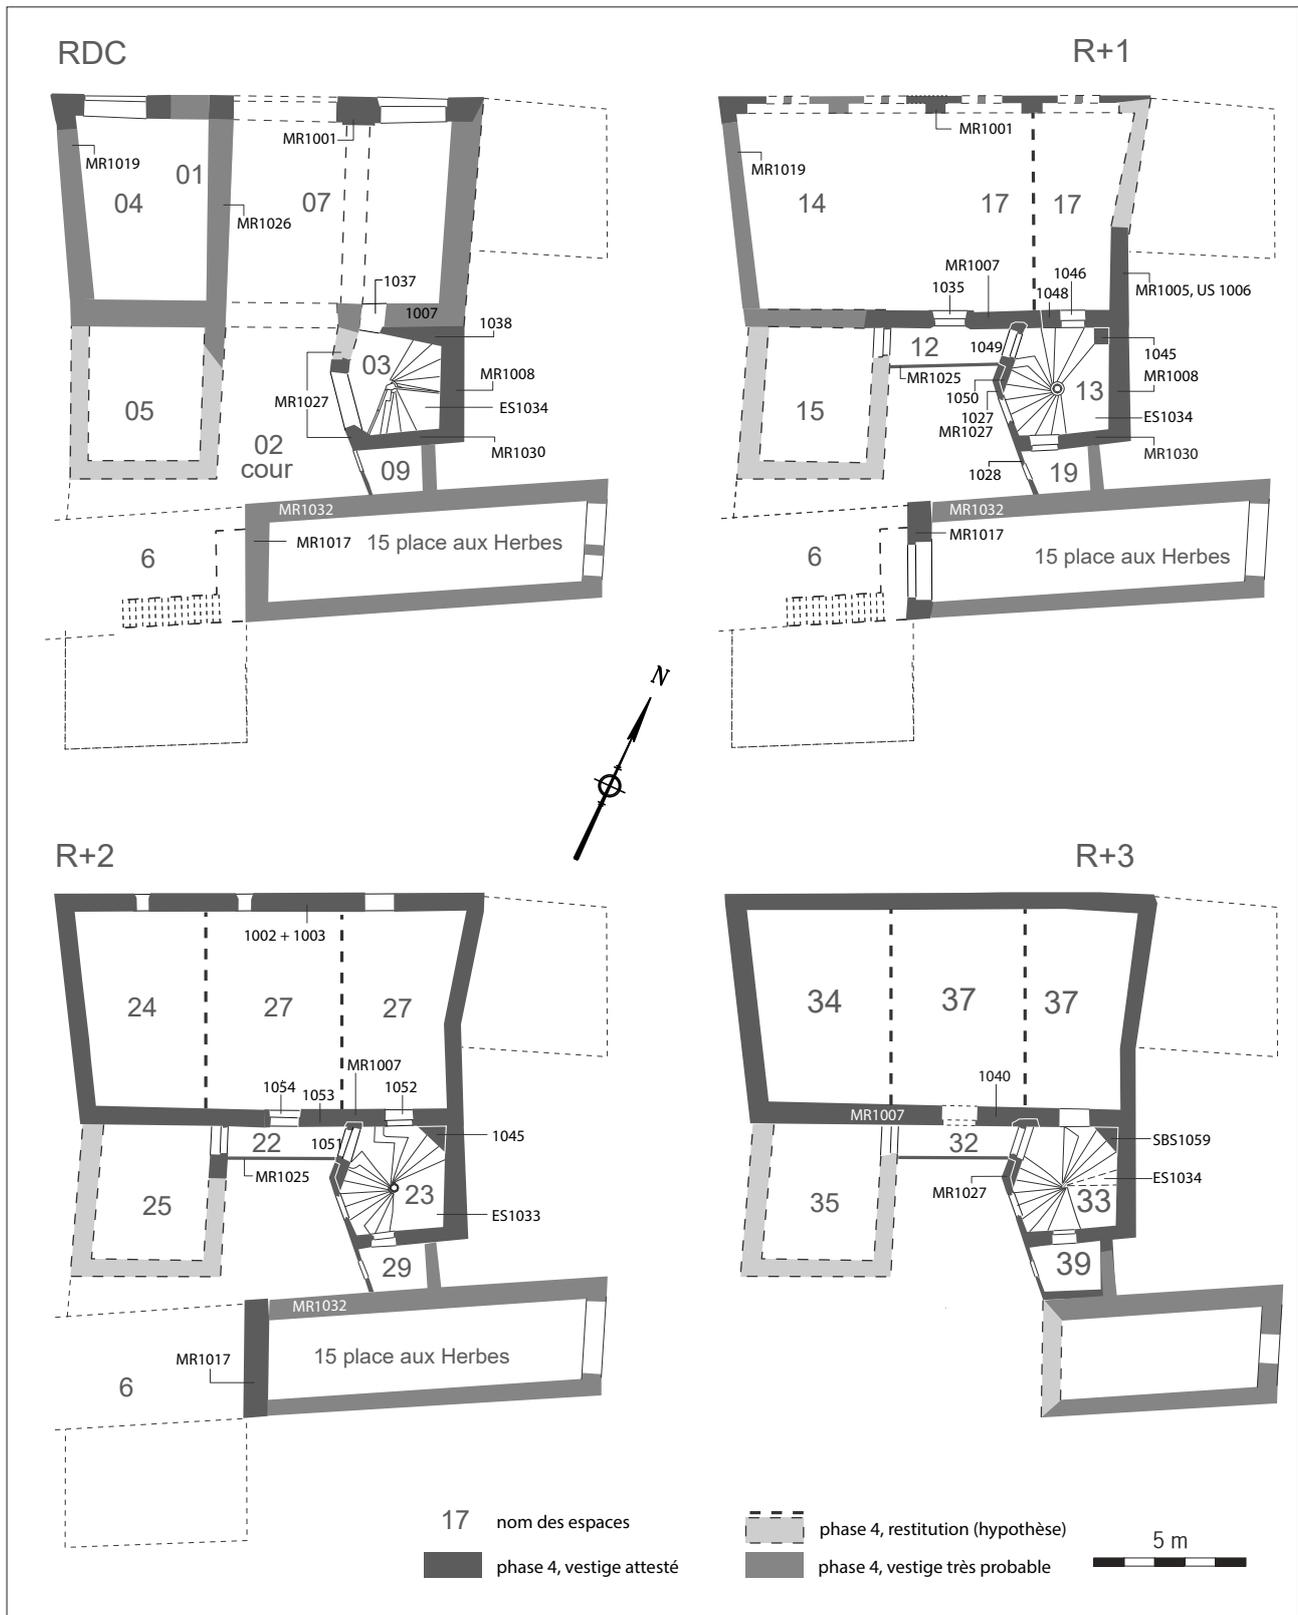
Fig. 36 Vestiges de l'immeuble au cours de la phase 4 : rez-de-chaussée, premier, deuxième et troisième étage (le quatrième existe mais n'est pas représenté). Dessin O. Maufra/Inrap. Fond de plan : SARL NDA.

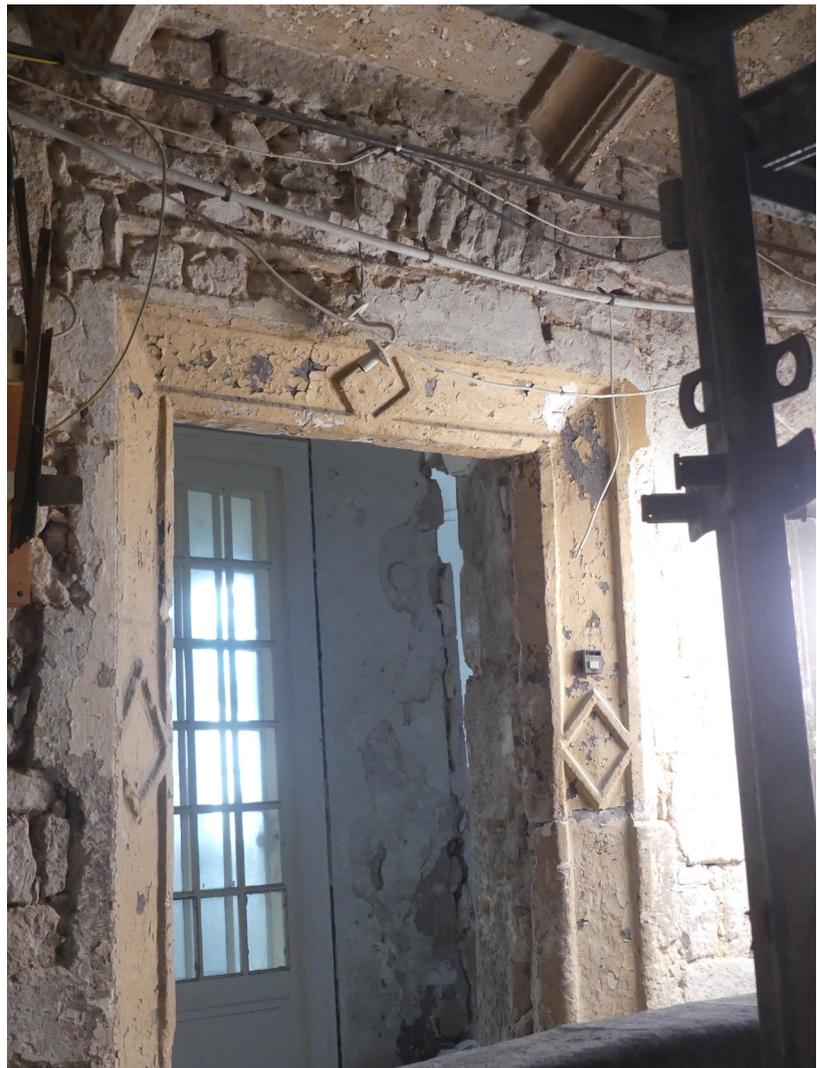
Fig. 39 La porte de circulation entre la loggia et la salle 17, vue depuis l'extérieur.
Cl. M. Rochette/Inrap.

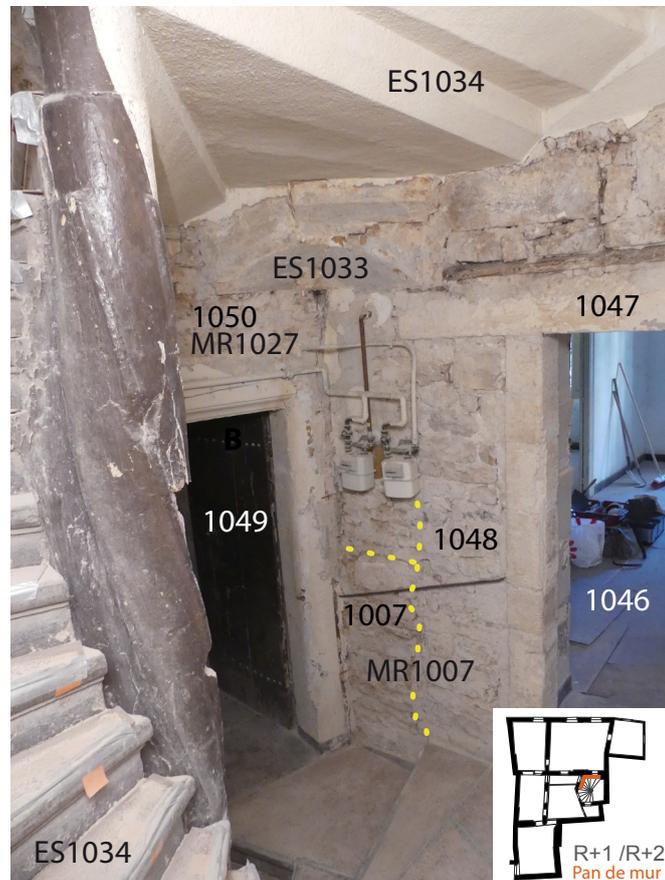
Fig. 41 Détail du mur oriental MR1008 de la cage d'escalier, entre le premier étage et le second.

La cause de la réfection est probablement à chercher dans la fragilité de la construction précédente. En effet, on observe que plusieurs des consoles d'appui du premier organe de circulation vertical sont fendues (**fig. 40, 41**) et les constructeurs du second ont renforcé l'angle nord de la cage en bâtissant des massifs maçonnés verticaux sous les marches pour les soutenir à chaque étage (SB1045 au premier et au second, SB1059 au troisième (**fig. 31, 39, 42**)¹⁸). Au rez-de-chaussée, le mur de façade MR1007 avait été doublé par le parement 1031 au moment de la construction du premier escalier. C'est probablement au cours de la phase 4 qu'il est repris en partie haute, par la maçonnerie 1038 qui masque en partie les arrachements des marches du premier escalier, non perceptibles à cet endroit.

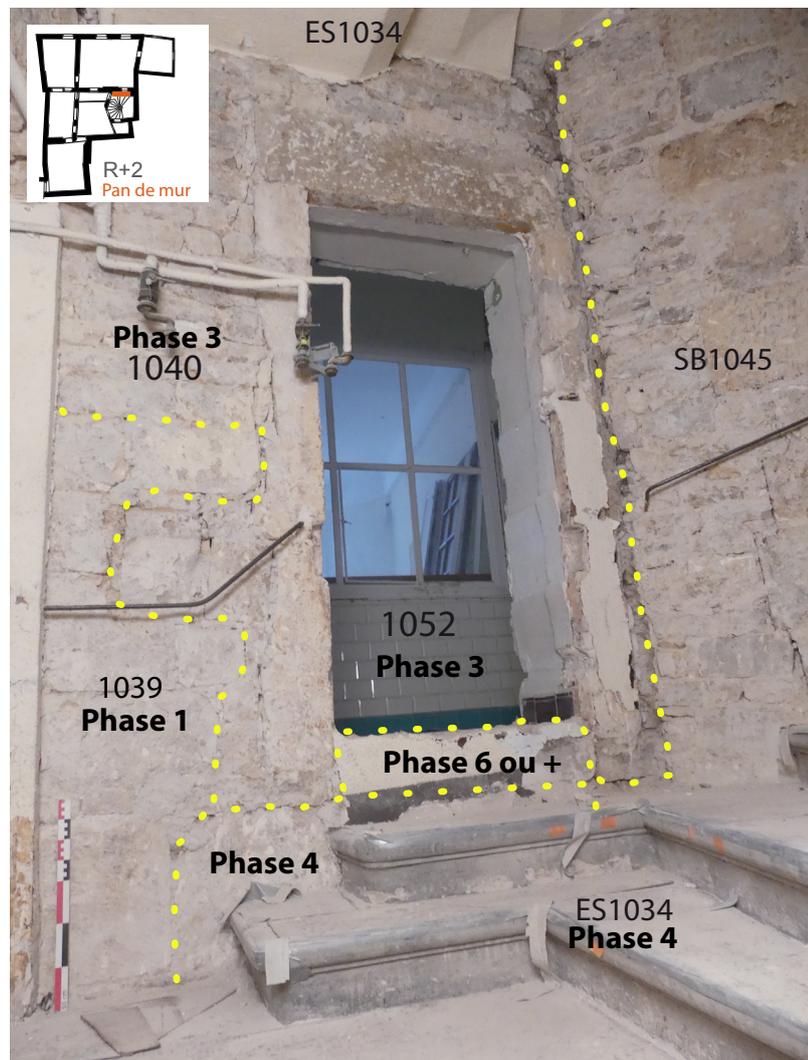
Fig. 42 La porte 1052 du deuxième étage, entre l'escalier et la salle 2.7, avec l'embranchement de la phase 4 remplaçant, plus bas, le seuil de la phase 3. Cl. M. Rochette/Inrap.

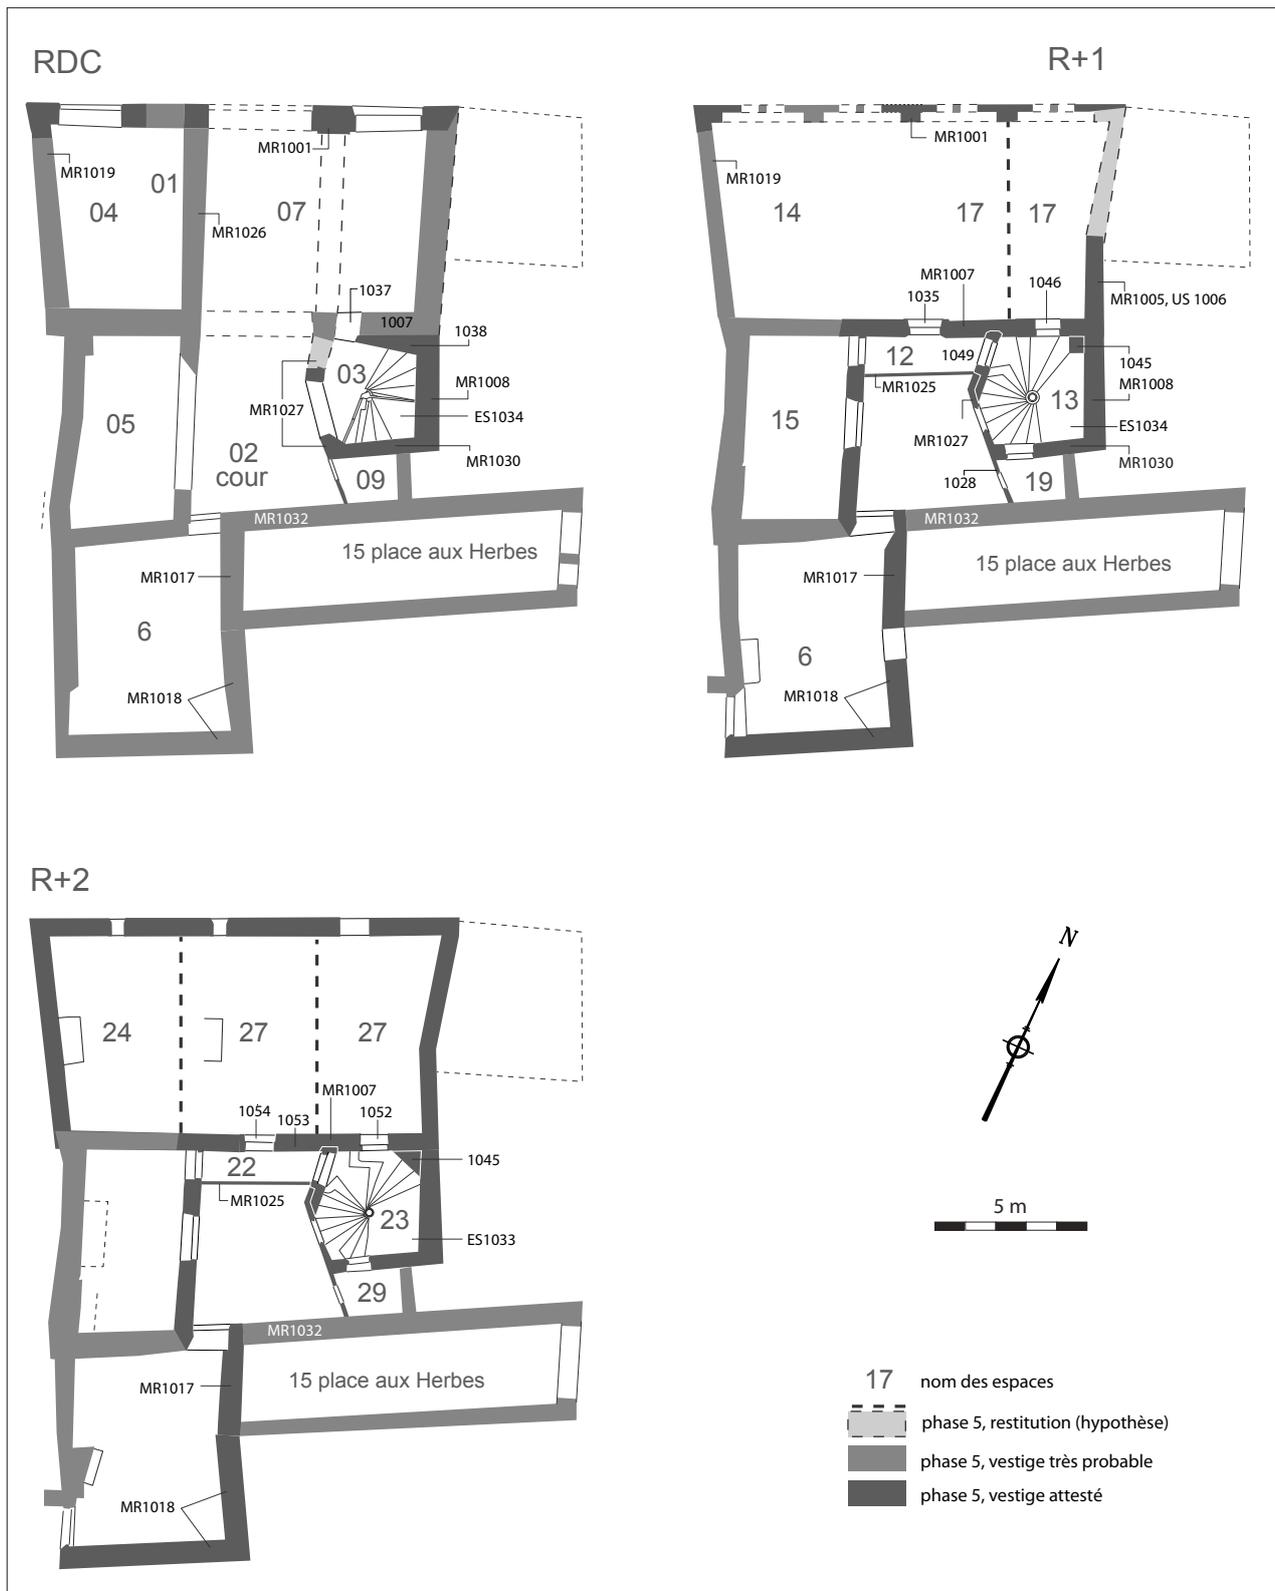
Fig. 43 Le bâti sur la parcelle au cours de la phase 5 : rez-de-chaussée, premier, deuxième et troisième étage (le quatrième existe mais n'est pas représenté). Dessin O. Maufra/Inrap. Fond de plan : SARL NDA.

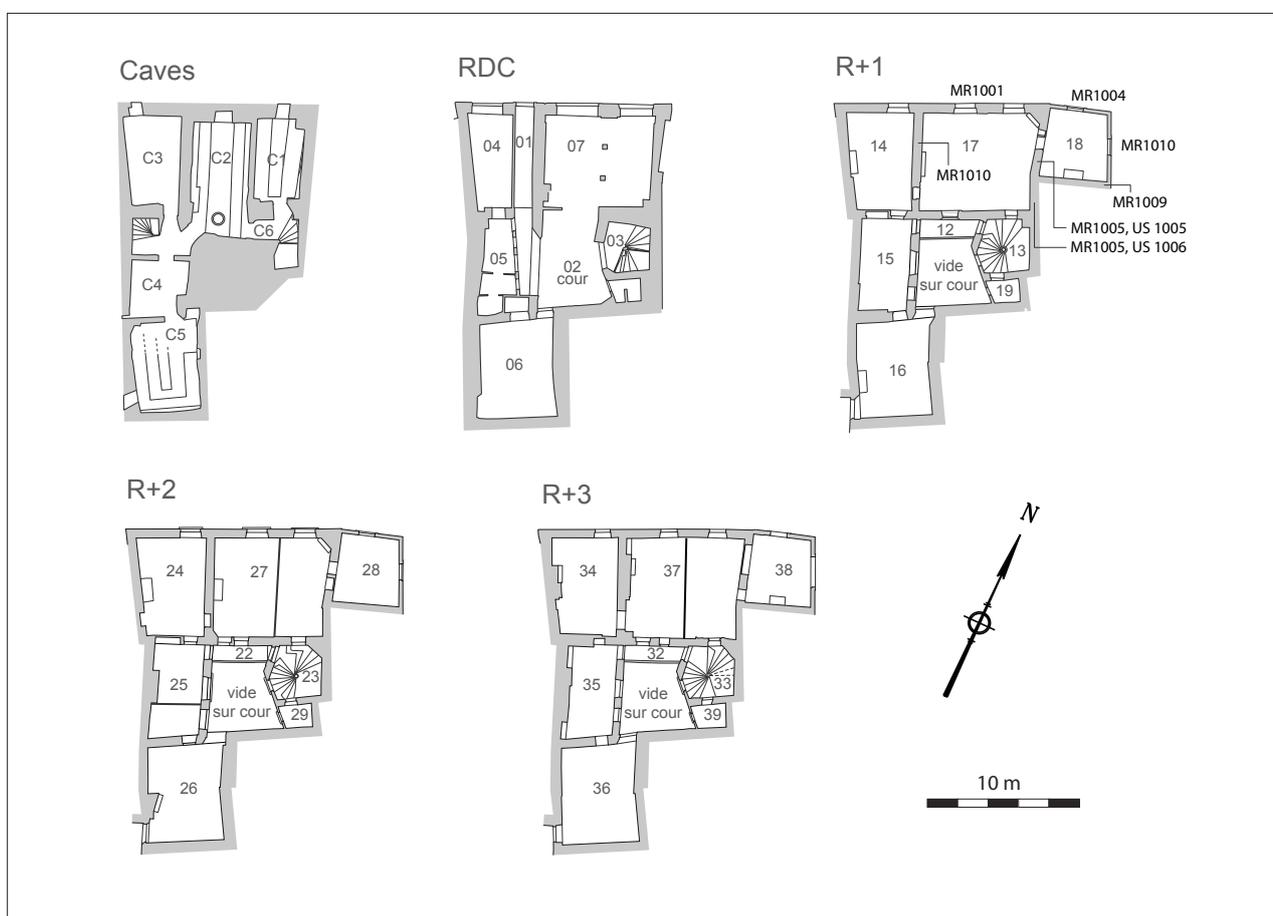
Fig. 45 Le bâti sur la parcelle au cours de la phase 6 : sous-sol, rez-de-chaussée, premier, deuxième et troisième étage (le quatrième existe mais n'est pas représenté). Dessin SARL NDA.

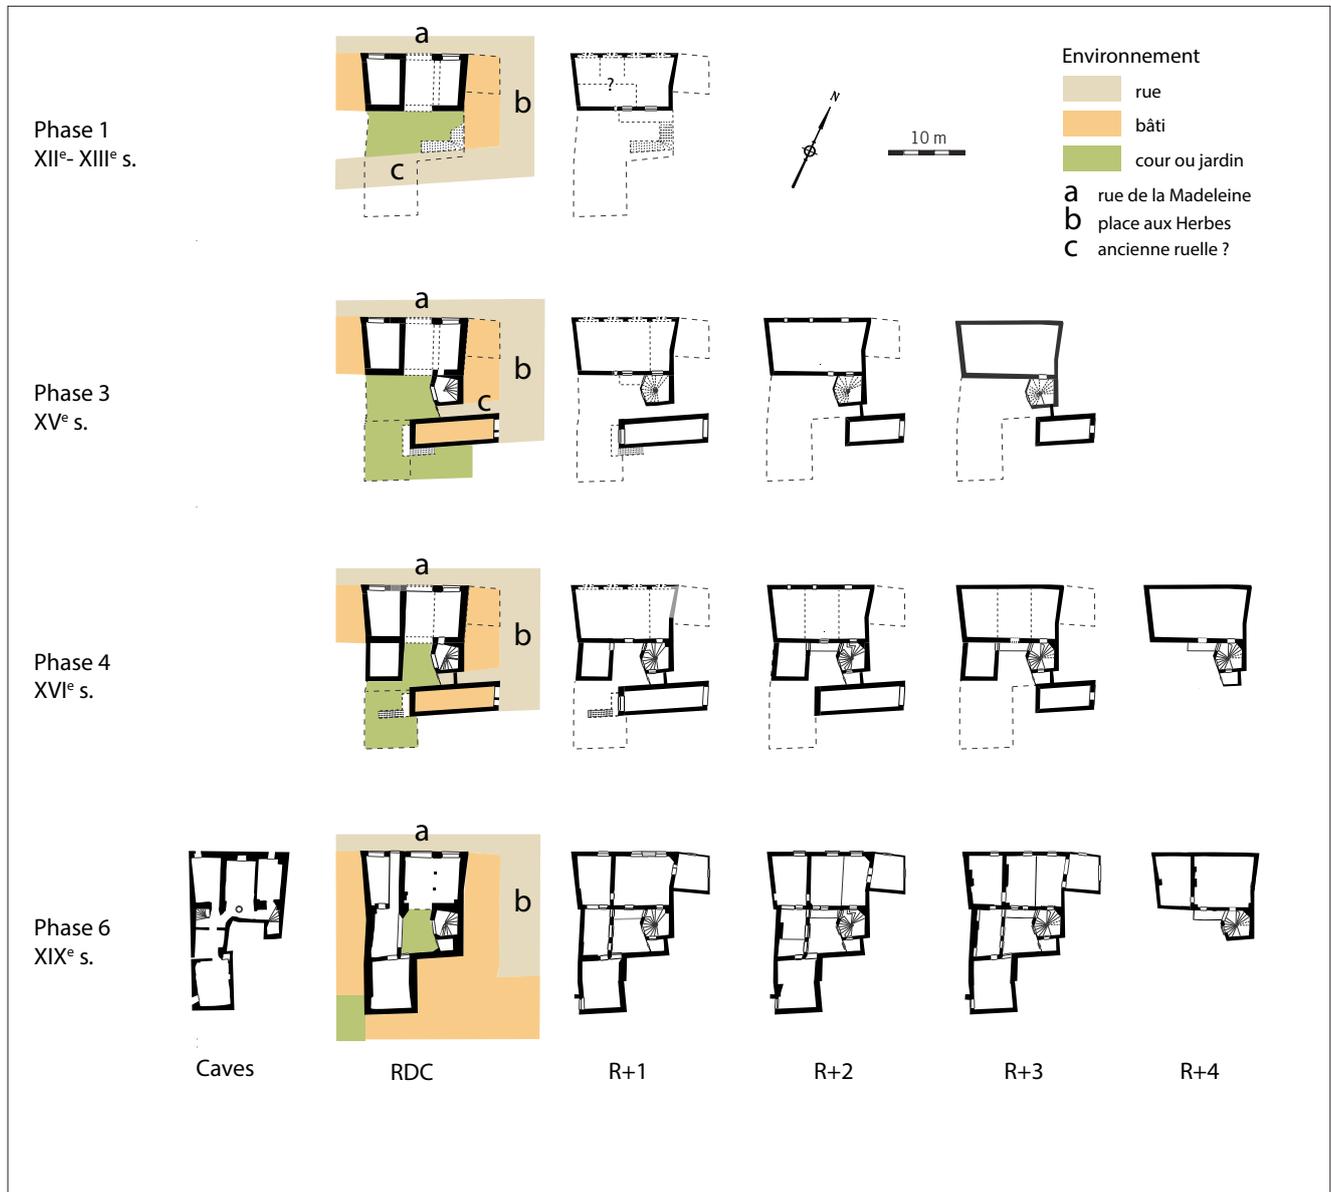
Fig. 46 Grandes lignes de l'évolution de la parcelle et de sa voisine entre le XII^e et le XIX^e siècle. Dessin O. Mauftras/Inrap.

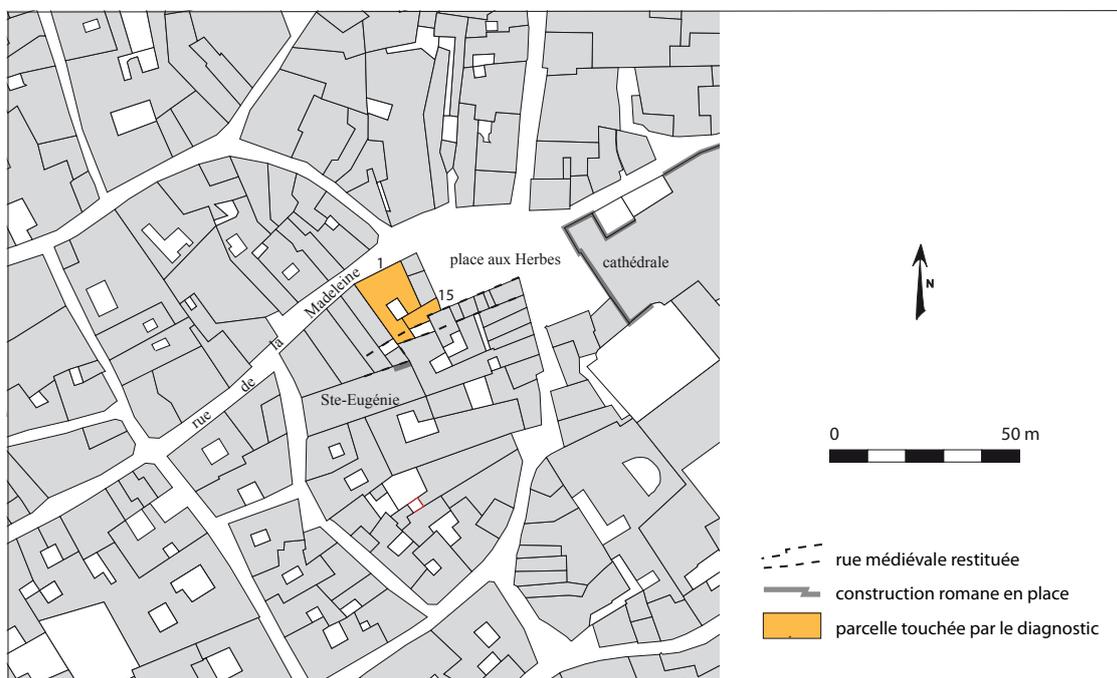
Fig. 47 Restitution d'une rue entre la place aux Herbes et l'église Sainte-Eugénie. L'existence de la rue est suggérée par la disposition des ouvertures de la maison du 15 place aux Herbes au ^{XV}e siècle. Fond de plan : cadastre napoléonien. Dessin O. Maufra/Inrap.

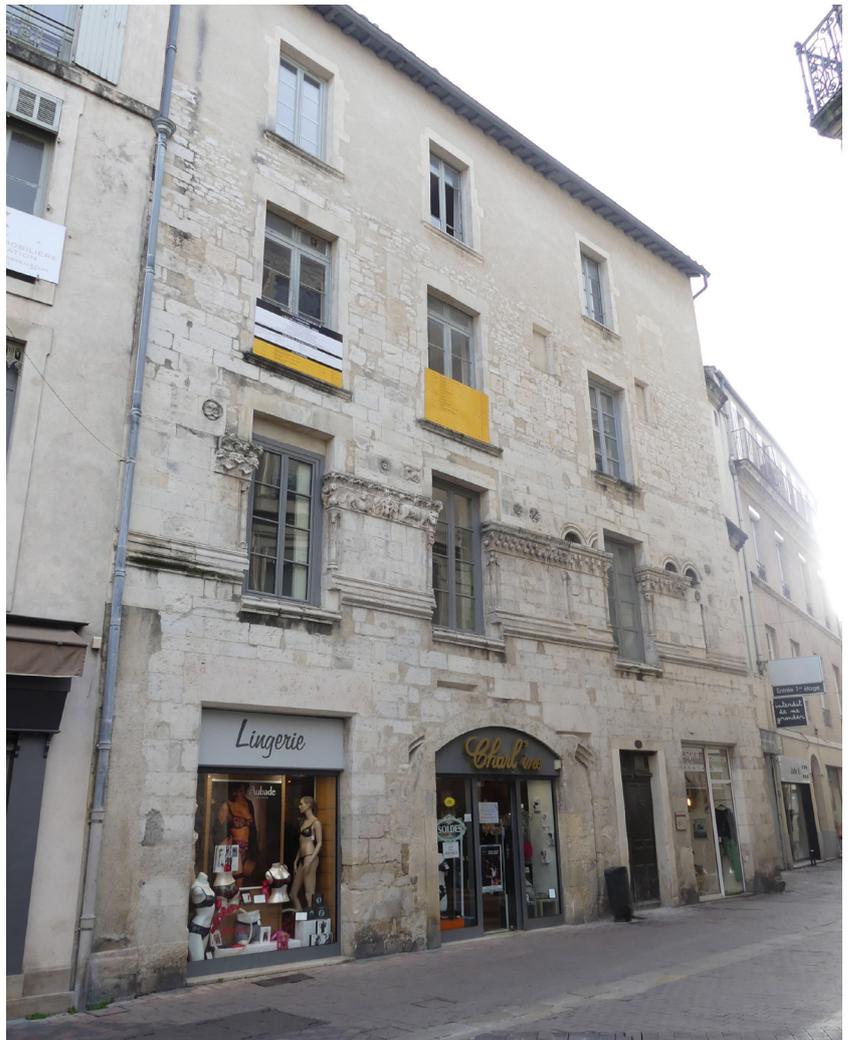
Vue d'ensemble de la façade septentrionale MR1001 de la maison romane.
