Nouvelles découvertes sur la Maison romane de Nîmes (Occitanie, Nîmes, Gard, 1 rue de la Madeleine)

Rapport d'opération
Diagnostic archéologique

1 rue de la Madeleine

Nouvelles découvertes sur la *maison romane* de Nîmes

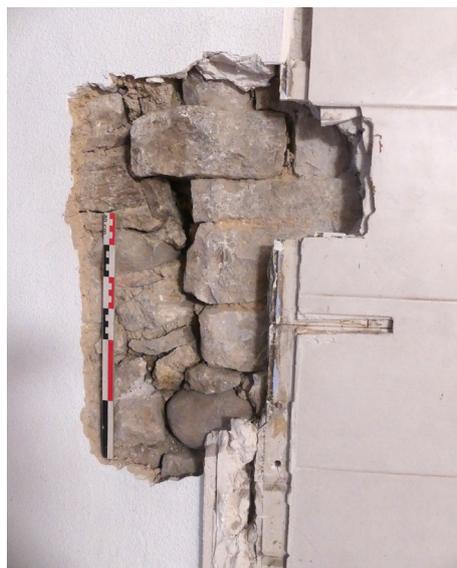
Le sondage au centre du parement occidental du Mur MR1005, de séparation des pièces 1.7 et 1.8. Ici pièce 1.8 : détail de l'appui de la maçonnerie US 1005 (à gauche / au nord) contre la maçonnerie US 1006 plus ancienne (à droite / au sud). (Espace central du corps de logis sur la rue de la Madeleine au premier étage, mur oriental)

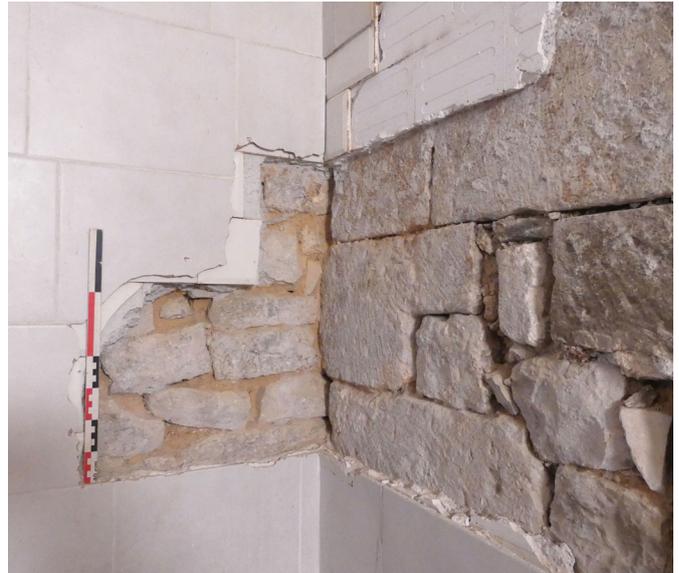
Le sondage dans l'angle sud-est de la pièce 1.7 (espace central du corps de logis sur la rue de la Madeleine au premier étage). A gauche (au nord) la maçonnerie US 1006 à l'extrémité du mur MR1005 et à droite (au sud-ouest) l'extrémité orientale du mur MR1007. Il n'a pas été clairement déterminé si la maçonnerie US 1006 s'appuyait à US 1007 ou l'inverse.

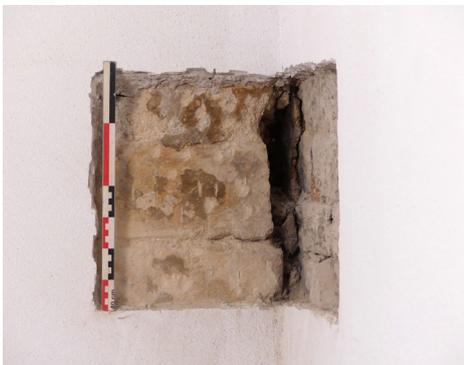
Détail de l'appui du mur MR1009 (à gauche, à l'est) sur la maçonnerie antérieure US 1006 du mur MR1005 (à droite, au nord-ouest). (Pièce 1.8 : espace à l'extrémité nord-est de l'îlot, à l'angle de la rue de la Madeleine et de la Place aux Herbes, au premier étage)

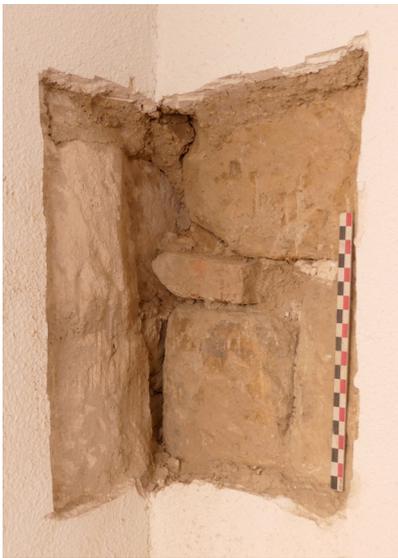
Espace : 8
 Composition : 1010 : élévation de mur
 Commentaire : mur de façade orientale de la maison formant l'angle nord-est de l'ilot (espace 8). Le mur est construit en moellons taillés de calcaire tendre blanchâtre et liés à la terre grise. On note des coups de taillant droit portés sur les blocs déjà en place (coups portant sur deux blocs par endroit, en travers des joints donc) pour faciliter l'accroche de l'enduit. Le mur MR1010 est peut-être contemporain du mur MR1009. Un sondage a été fait à la jonction des deux : il montre, sur 2 assises, l'appui du second sur le premier. Cependant, cet appui n'est peut-être pas représentatif : à l'emplacement du sondage il est possible que la maçonnerie observée du mur MR1009 soit le bouchage d'une porte dont on croit reconnaître une partie du montant dans le mur MR1010.

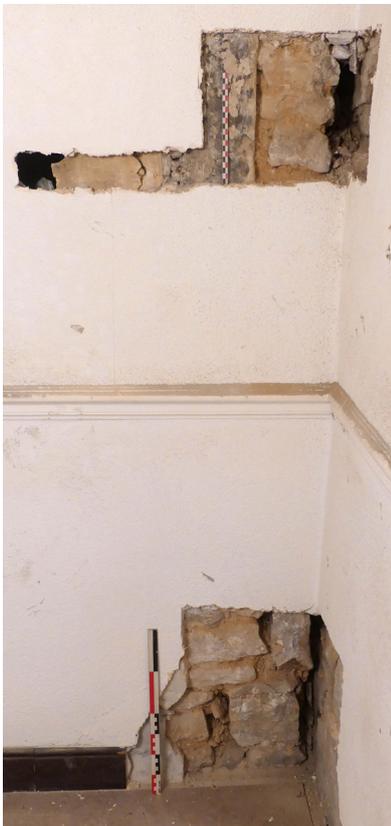
Vue d'ensemble des sondages pratiqués dans l'angle nord-ouest de l'espace 1.7. A gauche le mur de refend MR1014 avec un piédroit mince à proximité de l'angle que l'on ne retrouve pas au sol (placard avec bouchage à gauche). A droite le revers US 1015 de la façade MR1001.

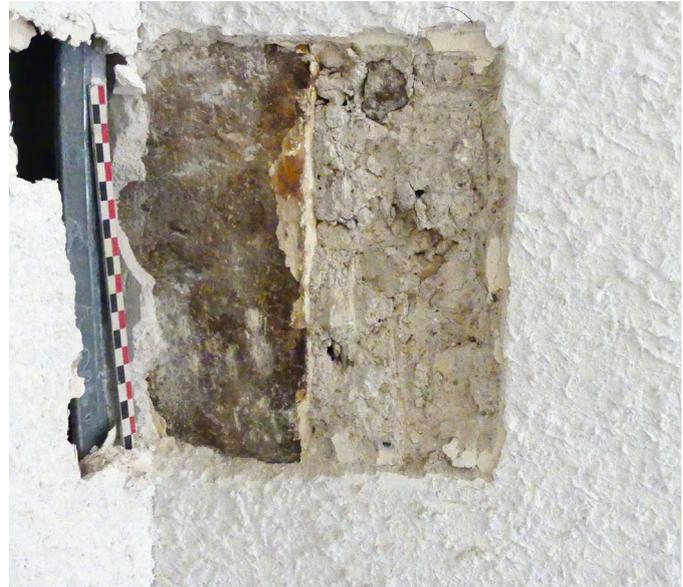
Détail du petit sondage dans l'angle nord-ouest de la pièce 1.4 au premier étage de la maison. À gauche le doublage du pignon occidental de la maison, MR1019, à droite le revers US 1016 de la façade MR1001, avec en gris foncé le pan roman 1001 du mur et, à droite, le bouchage contemporain de la fenêtre 1057.

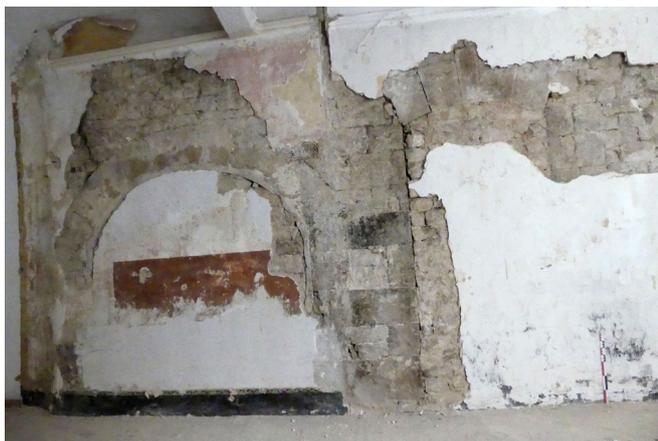
Mur occidental de la pièce 1.6 avec le mur MR1017 et sa baie condamnée au nord (à gauche) et l'extension MR1018 à droite avec sa porte bouchée 1061 au sud (au centre).

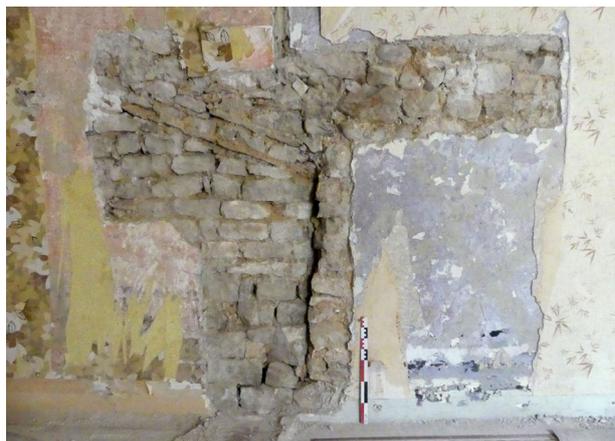
Pièce 2.6 au deuxième étage : sommet du mur MR1017 dans son premier état et pente du toit. Surélévation US 1021 au-dessus et extension vers le sud (la droite) MR1018.

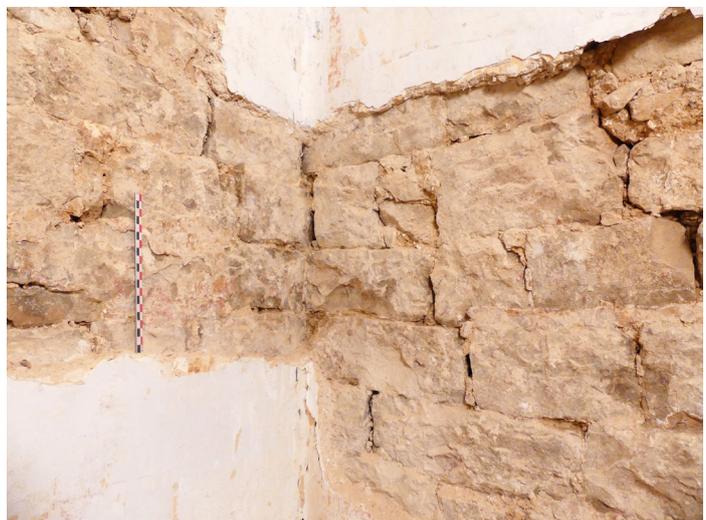
La pièce 1.6 au premier étage, à l'arrière de la maison dans la partie occidentale. Détail des deux murs chaînés MR1018.

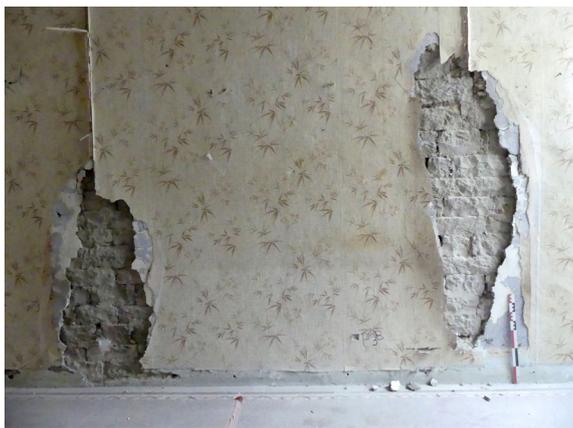
Pièce 2.6 au deuxième étage : le mur méridional MR1018 en petit appareil de moellons équarris à joints fins. Vue d'ensemble des zones observées et vues de détail.

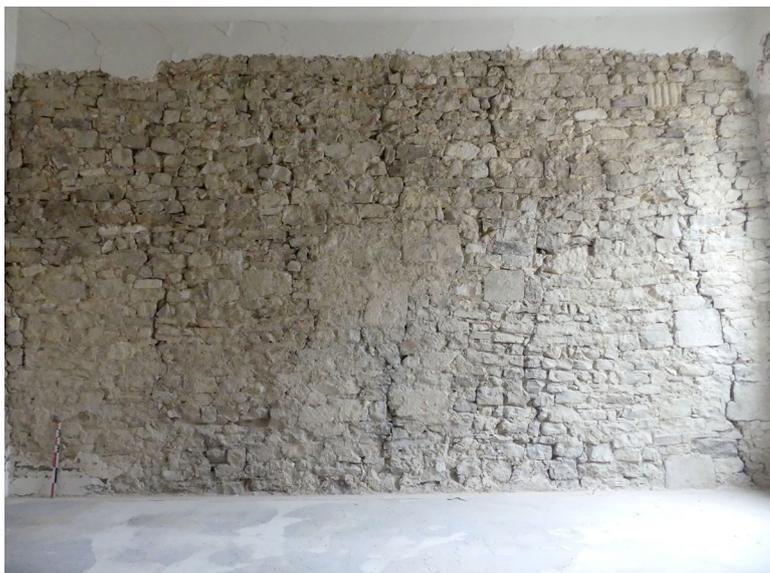
Pièce 3.6 au troisième étage : détail du parement du mur méridional MR1018.

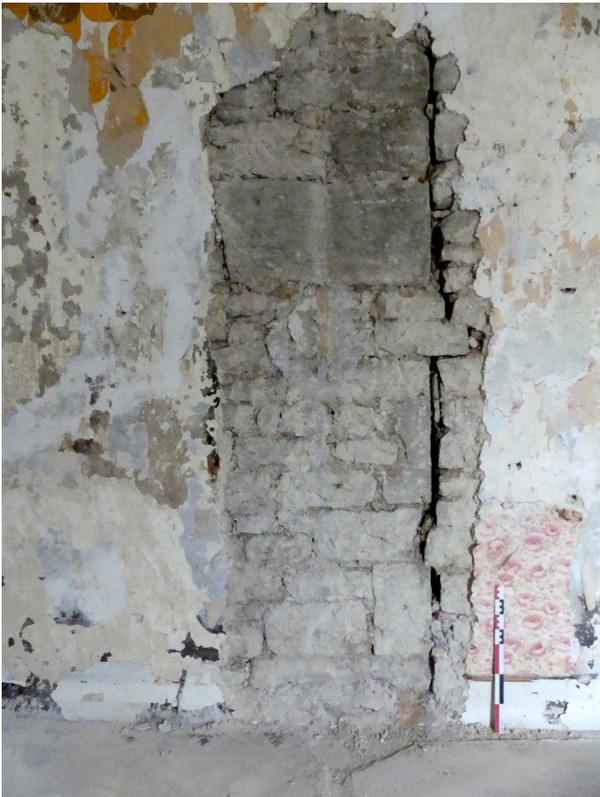
Pièce 3.6 au troisième étage : le mur oriental MR1017, ici sa surélévation US 1021 formant chaînage, contrebutée par une reprise en hauteur du mur MR1018. Détail de la jonction des deux murs.

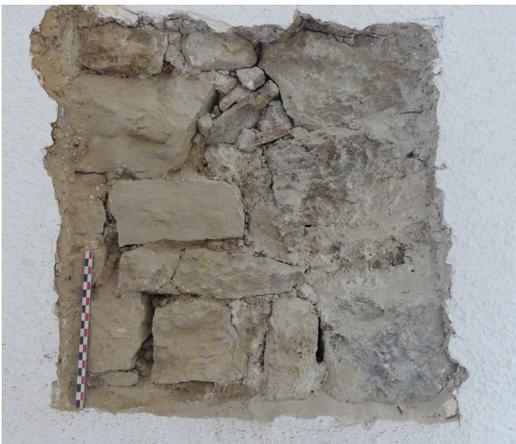
Vue d'ensemble de la pièce 3.7 au troisième étage de la maison, corps sur rue de la Madeleine, et détail de la maçonnerie aperçue dans le cadre d'un petit sondage.

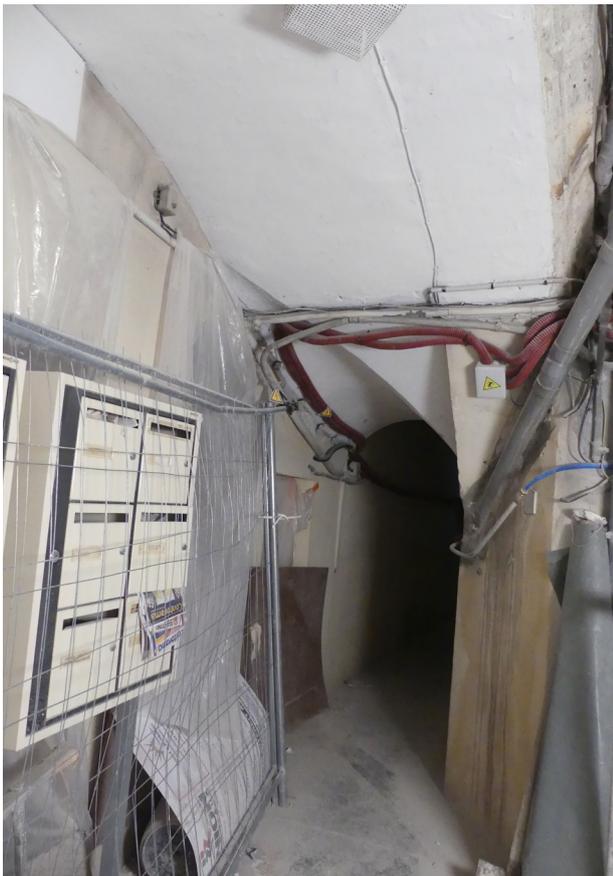
La voûte VT1024 dans l'angle sud-ouest de la cour. Vue de l'angle de la cour vers le couloir d'entrée 01.

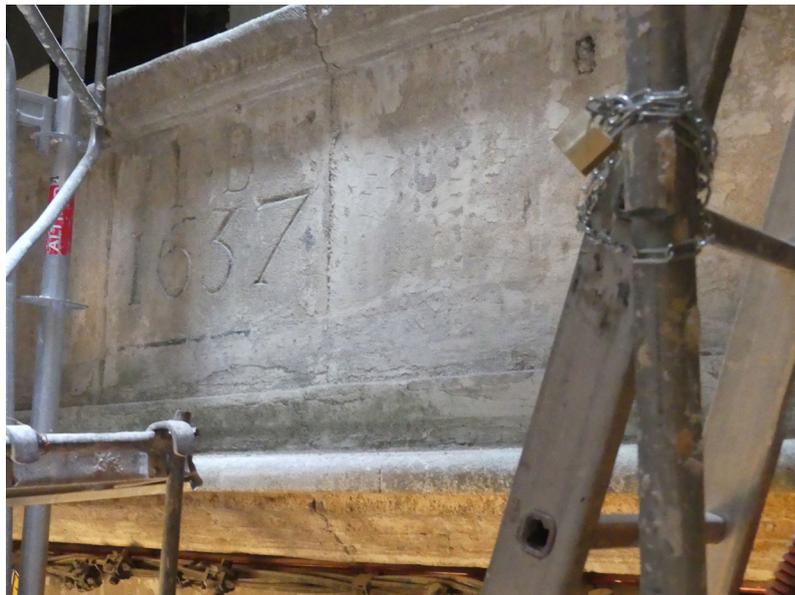
La garde-corps de la coursive au nord de la cour et au premier étage. Vue depuis la cour.

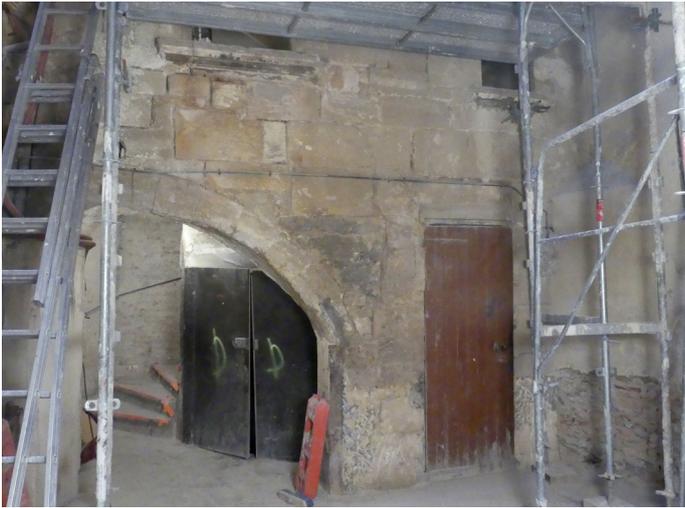
Le mur oriental de la cour, MR1027, au rez-de-chaussée avec à gauche (au nord) son arc rampant d'ouverture vers l'escalier 3 et à droite la porte de desserte d'un espace réduit.

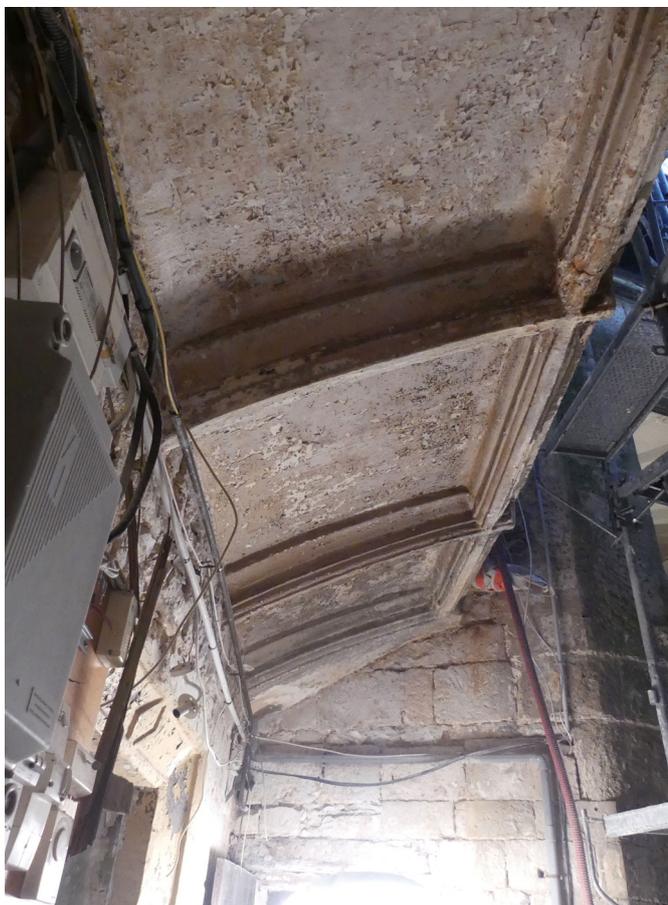
Le couvrement VT1029 de la coursive au nord de la cour et au premier étage. Vue de la partie orientale.

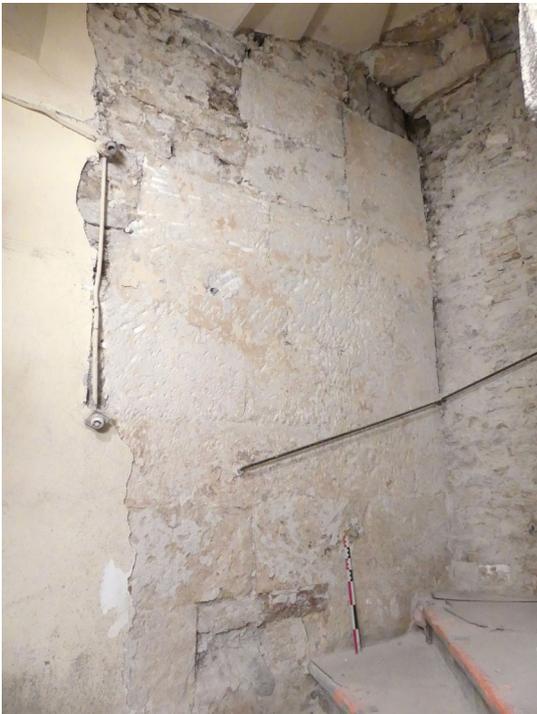
Le mur septentrional MR1007, ici doublé par la maçonnerie US 1031, de la cage d'escalier 3 au rez-de-chaussée (espace 0.3).
Vue d'ensemble et de détail.

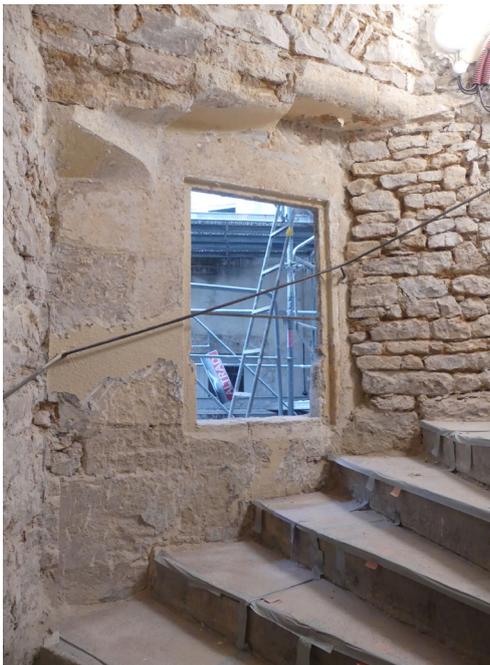
Le mur MR1027 de séparation de la cour et de la cage d'escalier, au troisième étage (juste sous le palier du 3e) avec sa fenêtre plus basse que celles des étages inférieurs. On note l'écoinçon du premier escalier ES1033 dans l'angle sud-ouest de la cage (à gauche) et au-dessus l'extrémité conservée et plus ou moins saillante de trois marches. Ce sont les dernières marches de l'escalier dans son état initial. Elles correspondent au sommet conservé du mur MR1027 dans son premier état.

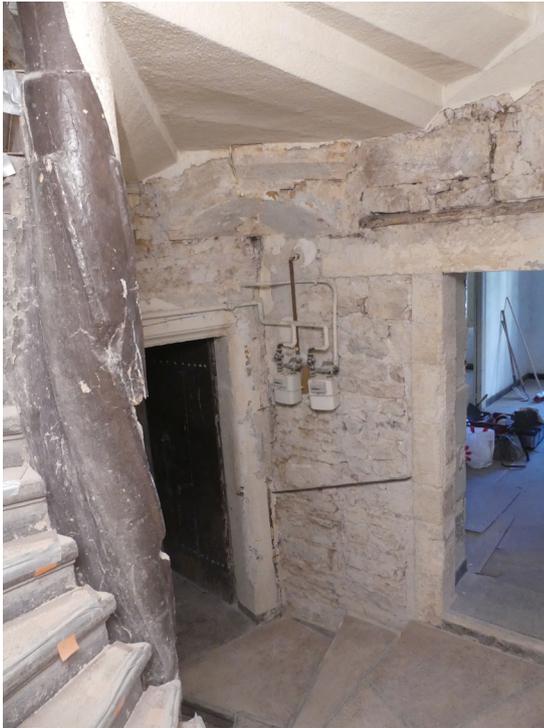
Le palier du premier étage dans l'escalier ES1034 : angle nord-ouest, avec les portes 1049 d'accès à la coursive à gauche et 1046 d'accès à la salle 1.7 à droite.

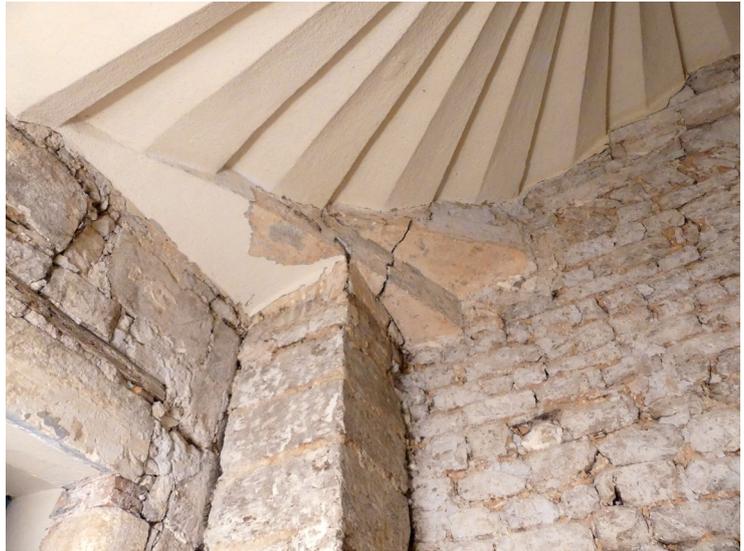
Ecoinçon de soutènement des marches de l'escalier ES1033 au premier étage, dans l'angle nord-est de la cage d'escalier. L'écoinçon a été repris en sous-cœuvre par le massif maçonné 1045, probablement au moment du remplacement de l'escalier initial ES1033 par le suivant, aujourd'hui en place, ES1034.

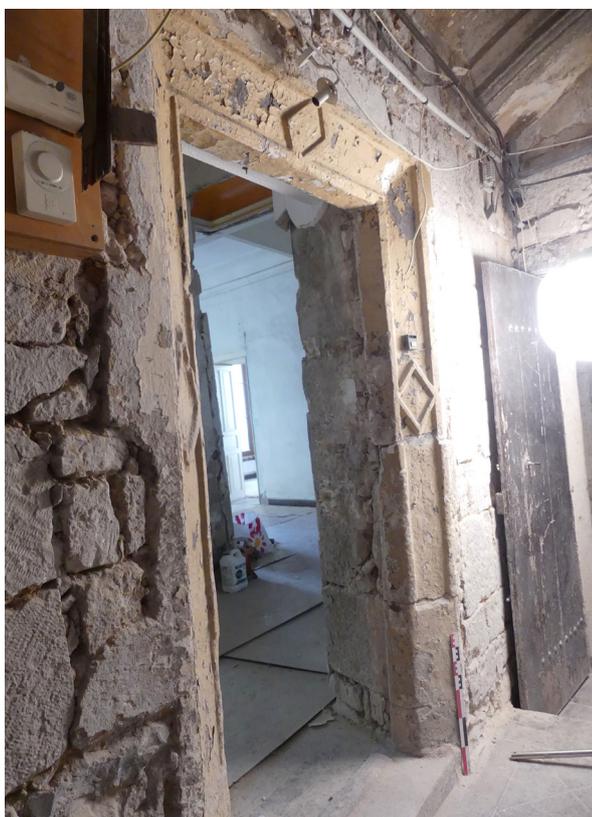
La porte 1035 de circulation entre la coursive et l'espace 1.7 au premier étage de la maison. Croquis de l'US 1035 dans son contexte

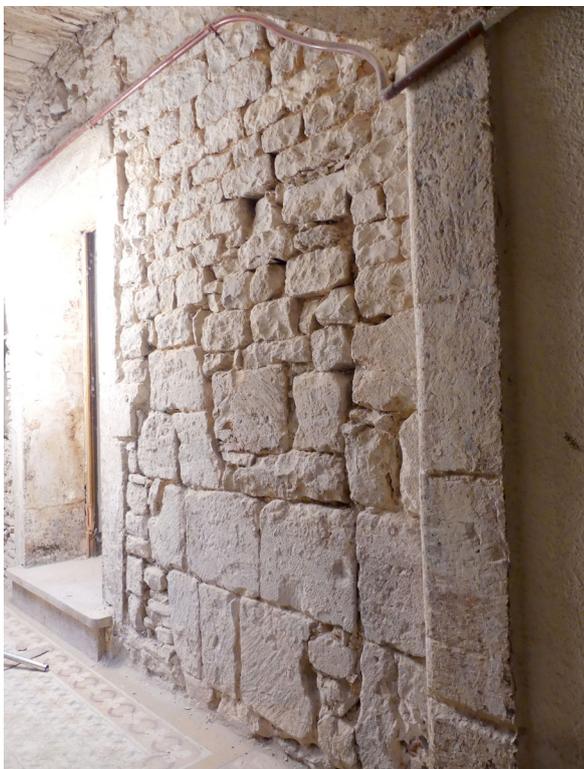
Détail des maçonneries de moyen appareil de taille et en petit moellon du mur MR1007 au deuxième étage de maison, signalant deux surélévations successives, avec percement d'une fenêtre à cheval sur les deux (bouchée). A l'arrière-plan, la porte de communication entre la coursive et la salle 2.7 au deuxième étage.

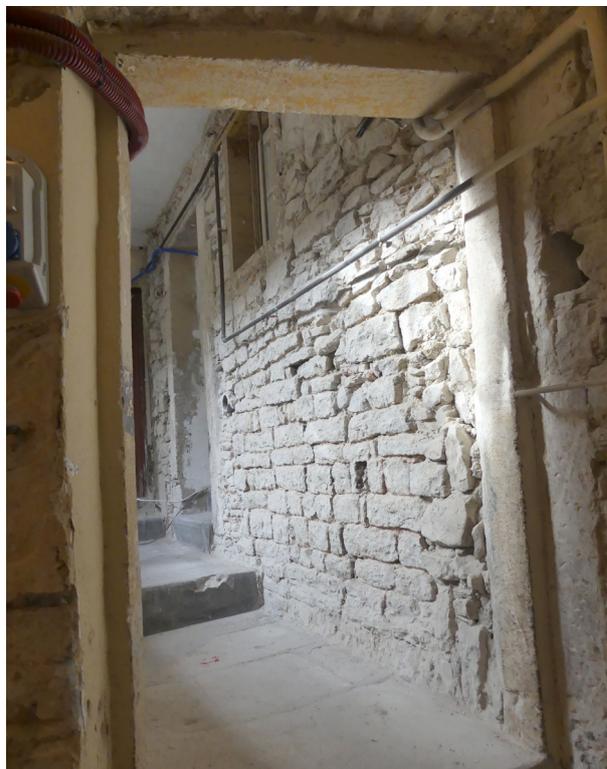
Détail de la maçonnerie du mur MR1007, parement méridional sur coursive, au troisième étage de la maison. Vue d'ensemble et détail de l'appareil régulier de petits moellons.

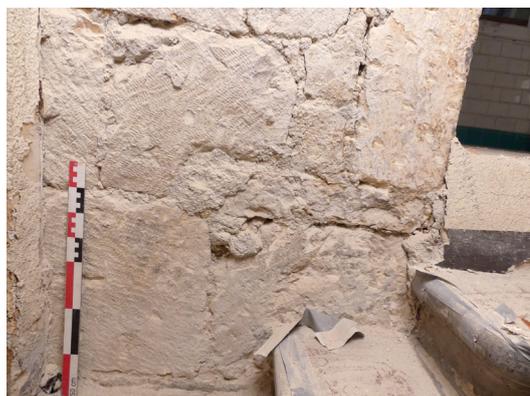
Détail des traces d'outils sur le moyen appareil de taille du mur MR1007 au deuxième étage (première surélévation, US 1039.

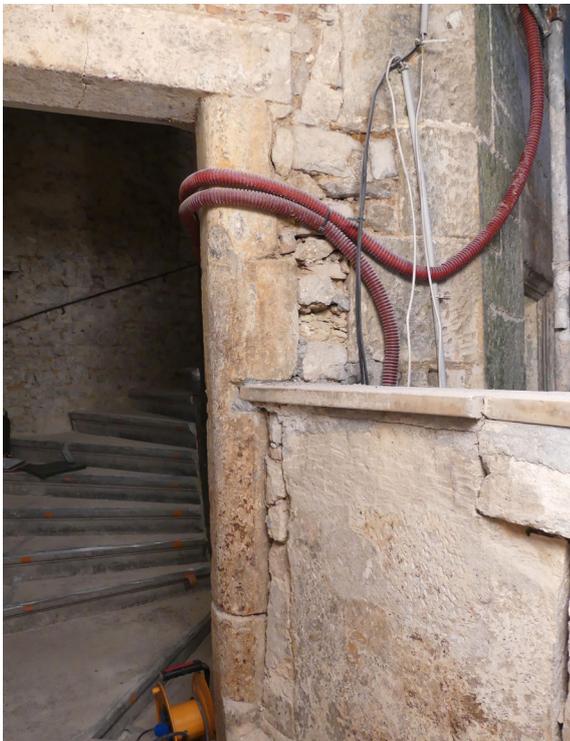
Détail de la jonction entre le garde-corps 1041 de la coursive au deuxième étage et le mur MR1027 entre la cour et l'escalier. On note que la porte 1051 entre la coursive et l'escalier est installée dans une brèche pratiquée à dessein dans le mur MR1027 caractérisé par des bugets et que le parapet s'appuie sur le montant de la porte et la maçonnerie de bouchage de son ancrage.

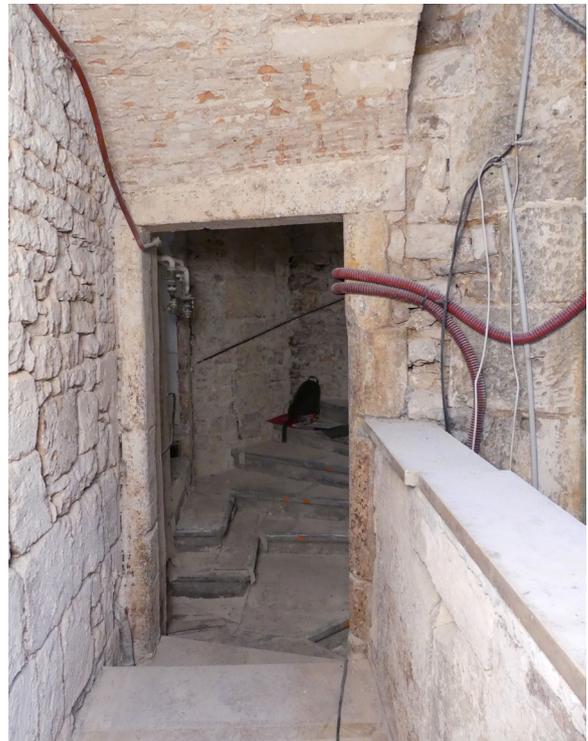
La partie orientale de la coursive au deuxième étage avec le mur MR1007 (pan 1039) à gauche (au nord) et le garde-corps 1041 à droite (au sud). Au fond la porte 1051. Vue d'ensemble et détail de l'appui du piédroit de la porte contre le mur.

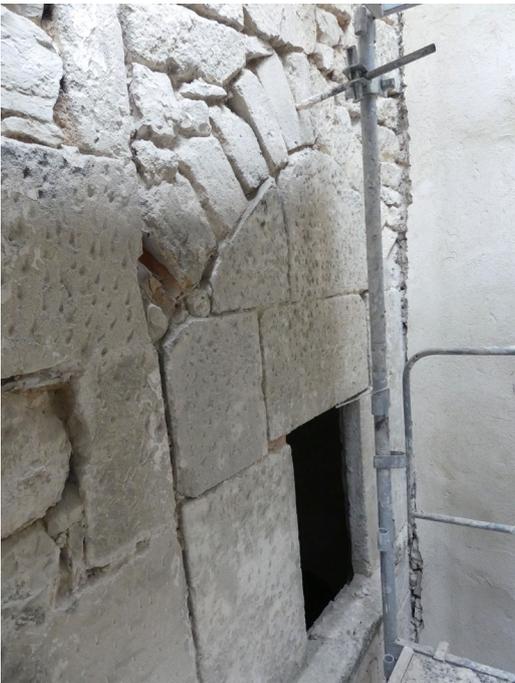
Détail de l'arc de décharge 1043 bâti au-dessus de la fenêtre du troisième étage du cagibi 3.9. au moment de l'exhaussement du mur et de la réfection de la toiture.

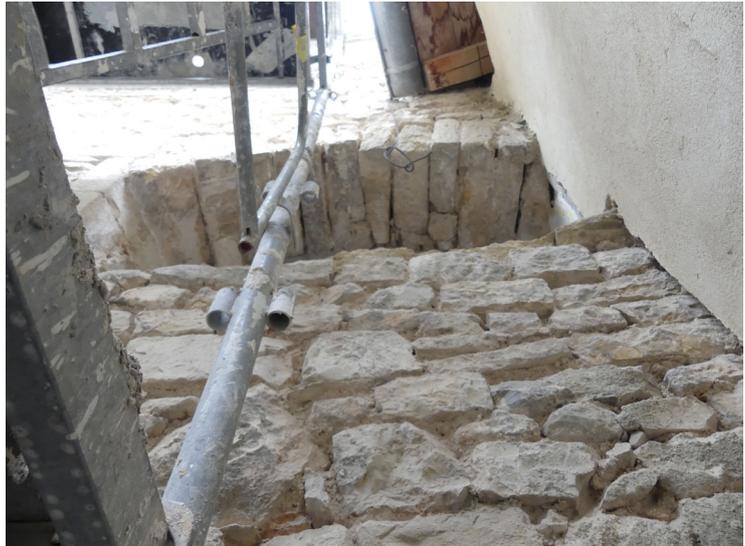
Détail de l'arc de décharge et de couvrement de baie US 1044 bâti au niveau du quatrième étage au moment de l'exhaussement du mur et l'extension du quatrième étage dans cette partie de l'immeuble. (vue en contreplongée de l'arc 1004 et du pan de maçonnerie entre celui-ci et l'arc 1043 au-dessous dont on voit l'extrados en bas de cliché).

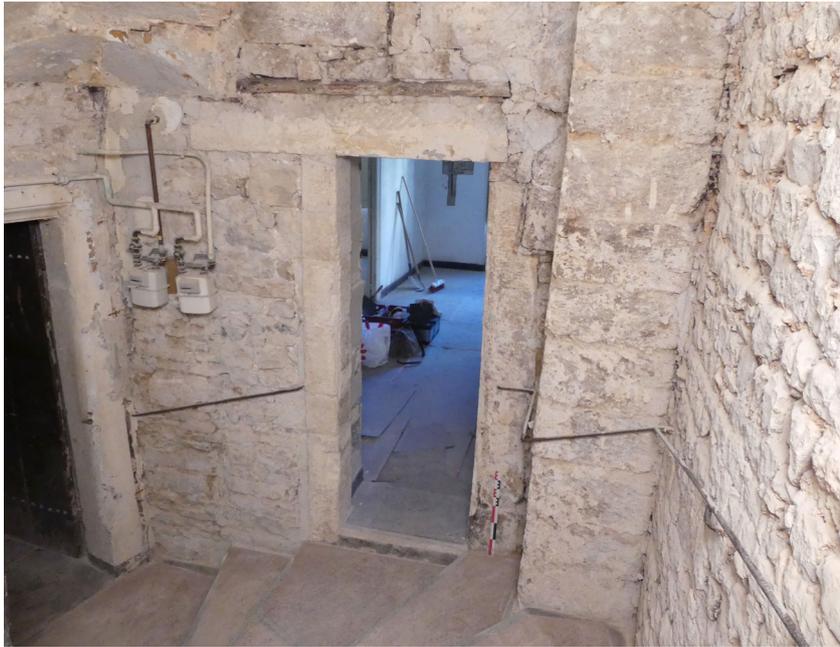
Le mur MR1007 dans sa partie orientale au premier étage de la maison, entre le volume 1.7 et la cage d'escalier 1.3. La porte, 1046, est celle qui communique entre les deux espaces.

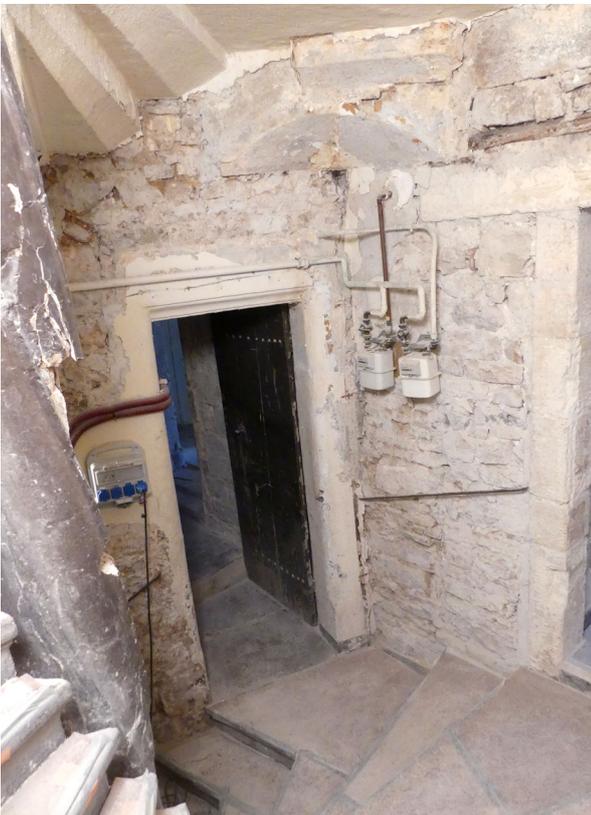
Le palier du premier étage dans l'escalier ES1034 : angle nord-ouest, avec les portes 1049 d'accès à la coursive à gauche et 1046 d'accès à la salle 1.7 à droite.

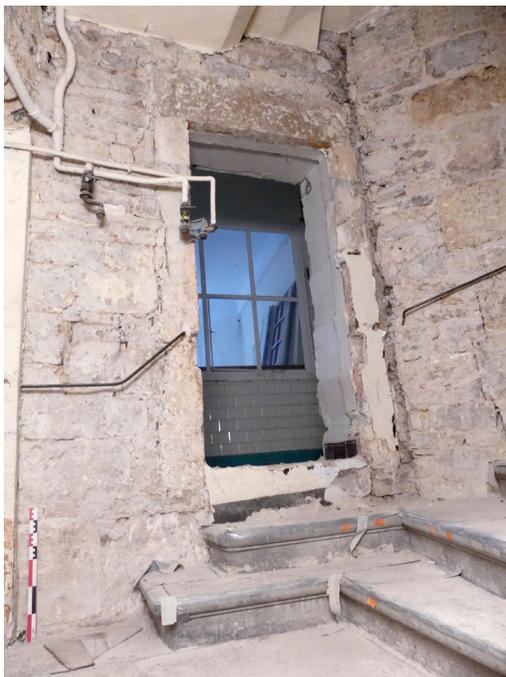
Le mur MR1007 et la porte de séparation entre la pièce 2.7 et la cage d'escalier au deuxième étage. On note à droite le pan coupé correspondant à la structure bâtie SB1059, probablement de confortement.

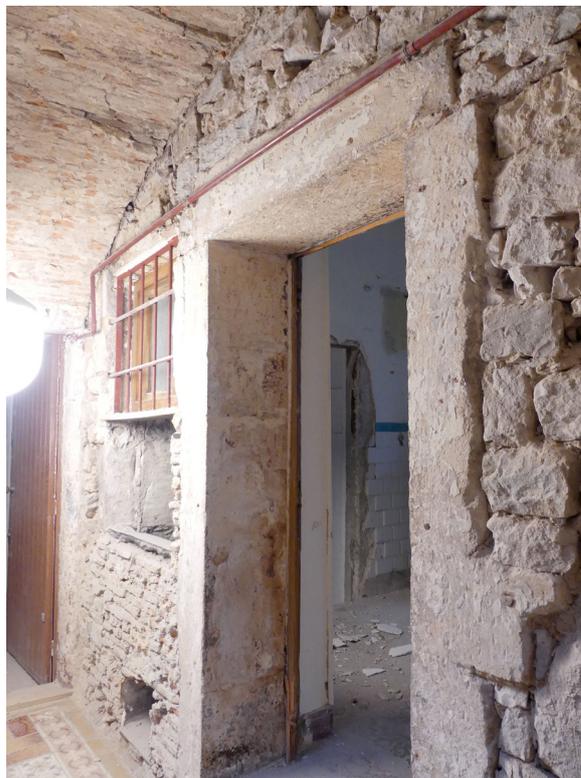
La porte 1053 entre la coursive du deuxième étage et la salle 2.7. Vue générale du sud-est, détails vus du sud.

même fonction au premier étage. Le percement réalisé pour sa pose recoupe les pans de maçonneries 1039 et 1040 du mur MR1007 auxquels elle est postérieure. L'encadrement de la porte est fait en pierres taillées de calcaire coquillier et le colmatage du trou de pose a été fait avec des matériaux divers, notamment des petits moellons récupérés sur le pan de mur MR1040. L'ouverture est, côté coursive, de 1,85 m de haut et 0,90 m de large. Le couvrement un linteau droit et monolithique. Voir MR1007.

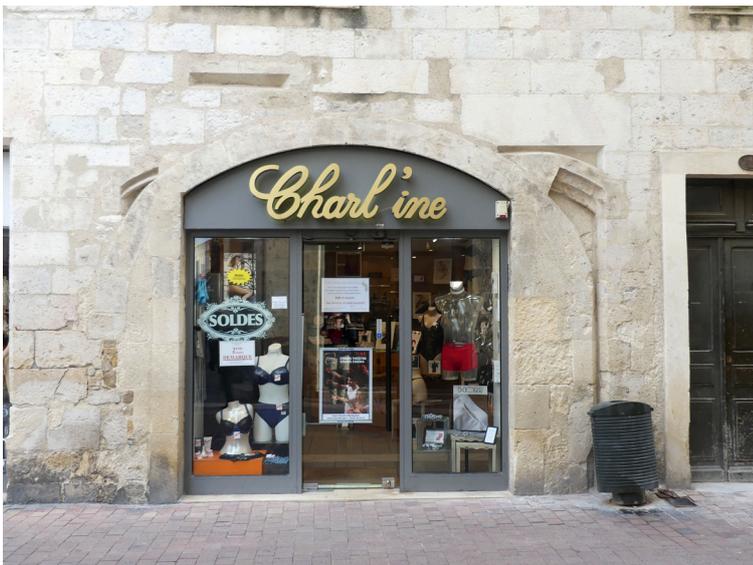
La baie centrale de la façade septentrionale MR1001 de la maison romaine au rez-de-chaussée avec ses quatre états successifs : le linteau conservé en haut à droite, l'arc surbaissé gothique mouluré 1055 recoupé par le cintre 1056 lui-même réduit en largeur par les deux piédroits récents qui encadrent la vitrine.

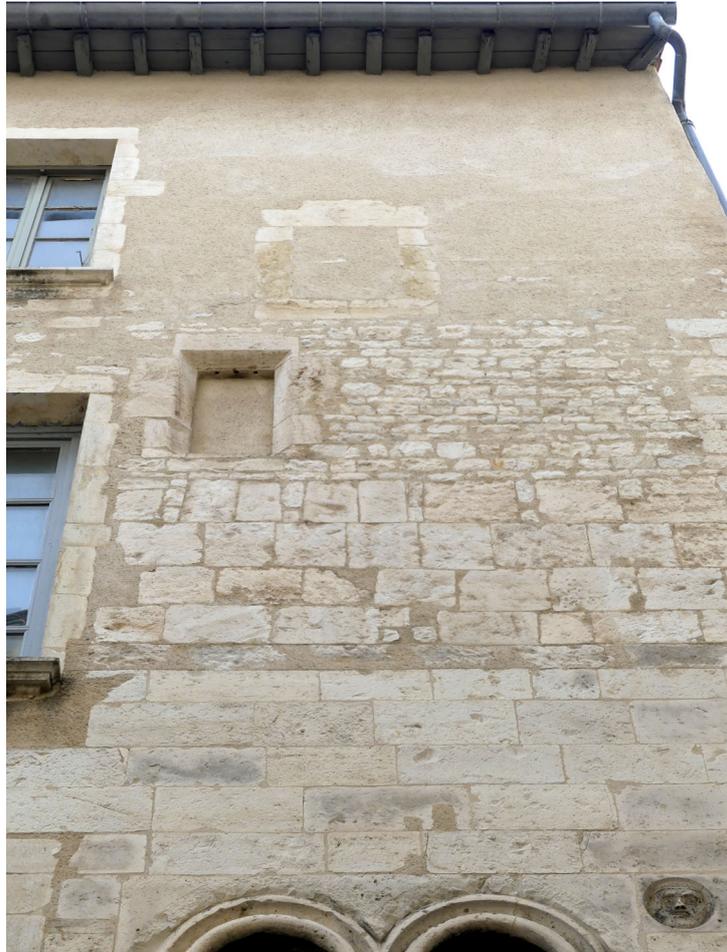
Partie haute de la façade septentrionale MR1001 de la maison romane : 2^e et 3^e étages, travée de l'ouest.

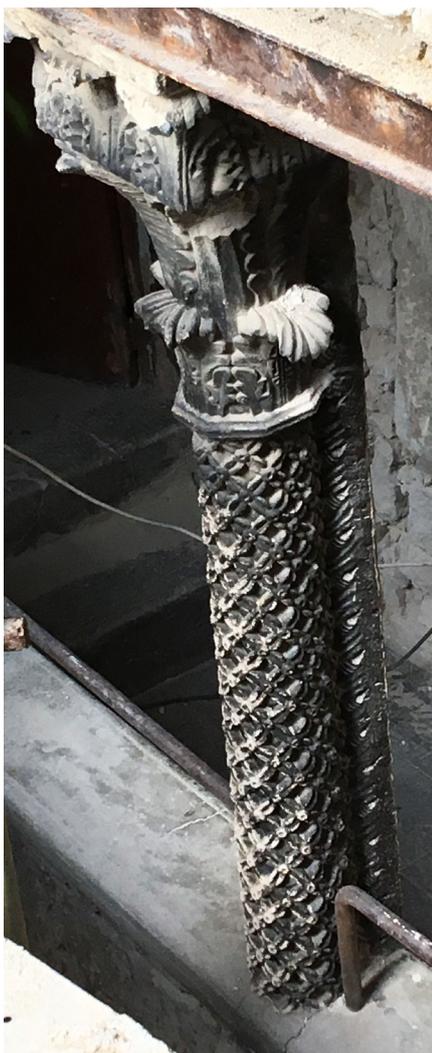
Description : éléments de la loggia du troisième étage de la maison romane : garde-corps et colonnette. Le garde-corps diffère de celui des étages inférieurs par l'usage de dalles plus petites que les bugets de premier et du deuxième étage, mais d'épaisseur similaire : 10 cm. La colonnette est en pierre et ouvragée par un décor de style roman, en remploi. Elle mesure 1,52 m de haut (base octogonale, chapiteau et tailloir compris) et a été insérée dans la troisième assise du garde-corps, au milieu de la loggia. Outre ses dimensions inadaptées et son style roman, c'est sa composition qui indique le remploi : le décor et les moulures des différentes parties (tailloir, chapiteau, fût et base) ne sont présents que sur trois côtés. Le quatrième, au nord, est composé d'un champ plat qui a pu recevoir la menuiserie d'une fenêtre. La colonne pourrait avoir servi de meneau en premier lieu, dans une autre construction. Elle provient certainement de la façade principale dont la hauteur des colonnettes peut être restituée sur la base du chapiteau de l'une d'elle encore en place et du cordon soulignant la base de route, également en place. Elle est de 1,50 m (mesure prise sur le relevé de l'architecte qui n'est pas d'une extrême précision). Le tailloir est haut de 19 cm, large de 32 à son sommet et 24 cm à sa base. Le chapiteau est orné de feuilles d'acanthe sur trois rangs. Il est haut de 30 cm et sa largeur est de 24 cm au sommet et 16 à la base.

La colonnette 1060 de la coursive du troisième étage. Vue plongeante depuis la fenêtre de l'escalier espace 3.

Le fût, orné de filet double entrecroisés en vannerie est haut de 90 cm et a un diamètre constant de 13 cm. La base est haute de 13 cm, de forme octogonale et présente un profil de tore en demi cœur renversé marqué d'une légère arête. Cette colonne repose sur un socle composé de deux pierres superposées, en forme de tailloir à champ plat au sommet et de pointe de diamant renversée à la base. Ce socle semble être le remploi d'un autre élément que la colonnette 1060 (il n'a pas été compté dans la mesure de la hauteur de la colonnette).

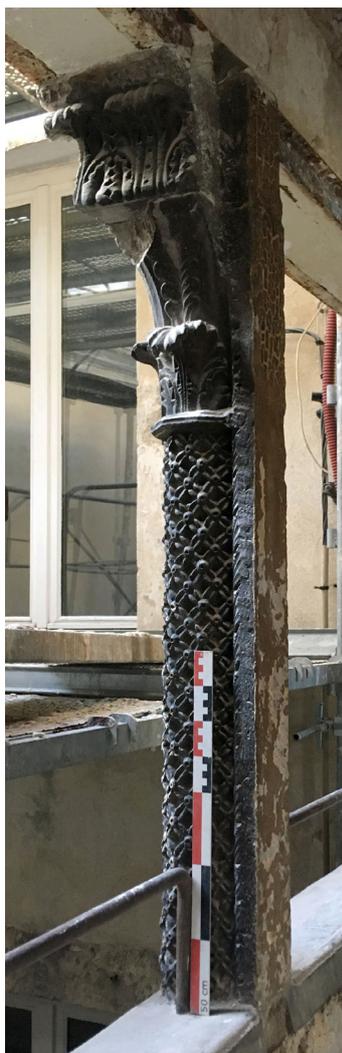
La colonnette 1060 de la coursive du troisième étage. Vue latérale.

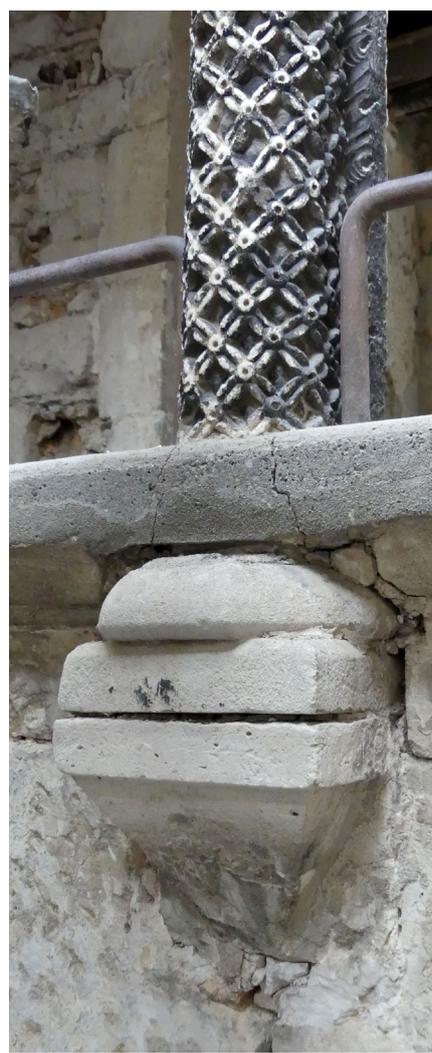
La colonnette 1060 de la coursive du troisième étage. Détail de la base prise dans la main courante cimentée du garde-corps.
