# Les ardoises de couverture découvertes en contexte sédimentaire : apports et limites de l'étude à travers l'exemple du château de Suscinio (Bretagne – Sarzeau)

**Mots-clés :** matériaux de construction, château, ardoise, perforation, clou, sources écrites

La fouille du château de Suscinio (Bretagne) a livré une importante quantité d'ardoises provenant de la toiture du grand logis nord, daté du XIII<sup>e</sup> siècle. Complètement arasé au XVI<sup>e</sup> siècle, ce logis ne conserve aujourd'hui aucun indice en élévation permettant de caractériser la charpente et la couverture. Seule la découverte de ce matériau de construction permet de documenter la question des toitures à Suscinio. Deux contextes de découverte se détachent particulièrement : des niveaux correspondant à un chantier de construction, datés de la première moitié du XIV<sup>e</sup> siècle, puis un important remblai de démolition du logis correspondant à l'abattement de la toiture au début du XVI<sup>e</sup> siècle. Procédant par échantillonnage, 1 710 éléments d'ardoises ont été prélevés, nettoyés, et inventoriés. L'étude a ensuite été enrichie par un dialogue avec les sources écrites qui font état, à partir du X

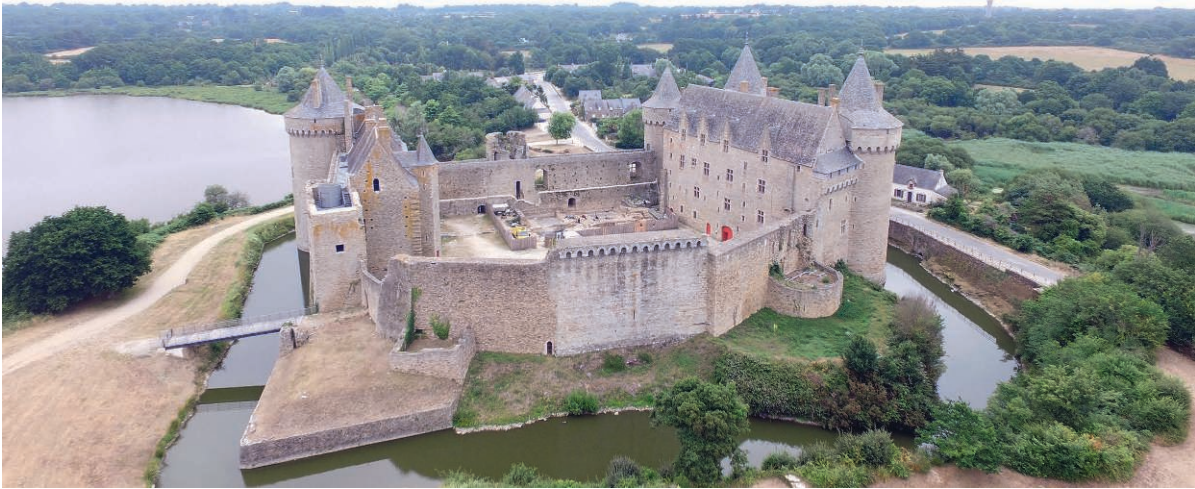
Fig. 3 Le château de Suscinio et ses nouvelles toitures, vu depuis le sud (cl. Y. Dissez, Service départemental d'archéologie du Morbihan).

La destruction totale de ce grand logis au début du XVI<sup>e</sup> siècle et la disparition de toutes les toitures du château à partir du XVIII<sup>e</sup> siècle<sup>7</sup> ne permettent pas de déterminer les caractéristiques propres aux charpentes et aux matériaux de couverture mis en œuvre à Suscinio au cours du Moyen Âge. Celles aujourd'hui visibles sur les tours et les logis, et qui donnent l'image d'un château bien conservé, sont le résultat d'une longue campagne de restauration qui s'est achevée à la fin du XX<sup>e</sup> siècle (fig. 3). L'architecte en chef des Monuments historiques s'est appuyé sur des documents d'archives datés de la fin du XVII<sup>e</sup>-XVIII<sup>e</sup> siècle, complétés par une lecture des témoins architecturaux encore visibles sur les bâtiments, pour restituer les toits des deux grands logis de la fin du XIV<sup>e</sup>-XV<sup>e</sup> siècle, à l'est et à l'ouest<sup>8</sup>. Près de 2 300 m<sup>2</sup> de toiture ont été déployés avec de nouvelles ardoises provenant des ardoisières des Monts d'Arrée (Finistère), mises en œuvre en pureau décroissant, qui offrent une parfaite résistance et apportent un jeu de nuances gris-bleuté à la toiture.

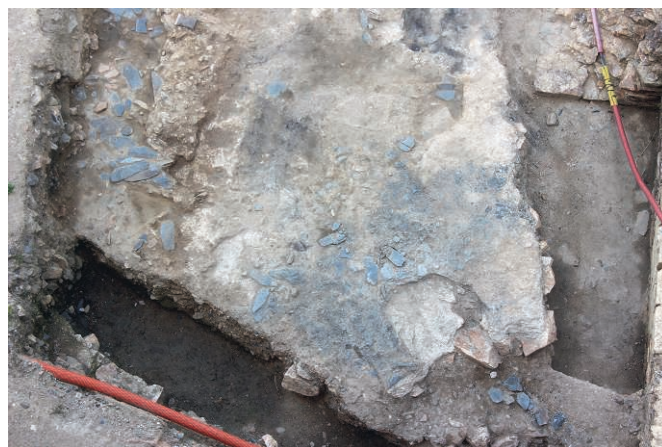
Fig. 4 Un chantier de construction du début du <sup>xiv</sup><sup>e</sup> siècle. Vue de dessus du niveau de taille d'ardoises scellant une aire de gâchage (cl. K. Vincent).

Le premier lot (LI) a été mis en évidence dans la cour, contre le logis nord, et se manifeste par une couche d'ardoises fragmentées scellant une aire de gâchage (fig. 4). 89 éléments ont été récoltés lors de la fouille sur une surface de moins de 25 m<sup>2</sup>. Daté de la première moitié du <sup>xiv</sup><sup>e</sup> siècle, ce contexte atteste d'une phase de travaux de réaménagement du logis, comme en témoigne par ailleurs le changement de programme iconographique dans les espaces intérieurs du bâtiment.

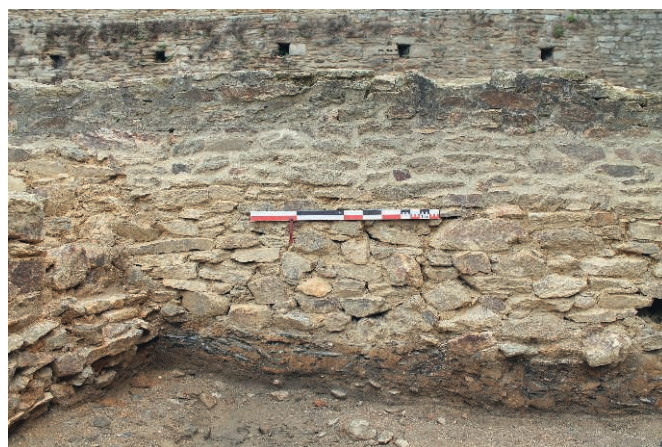
Fig. 5 Vue en coupe du niveau d'effondrement de la toiture au début du <sup>xvi</sup><sup>e</sup> siècle, conservé sous un mur moderne (cl. K. Vincent).

Avec plus de 1 000 éléments prélevés lors de la fouille, le troisième lot (LIII) est le plus important et se compose d'ardoises complètes ou peu fragmentées piégées dans une matrice argileuse hétérogène comprenant des nodules de mortier coquillier (fig. 5). Située dans la cuisine, cette séquence stratigraphique correspond à l'effondrement de la toiture à la fin du <sup>xv</sup><sup>e</sup>-début du <sup>xvi</sup><sup>e</sup> siècle, scellé ensuite par les remblais de démolition.

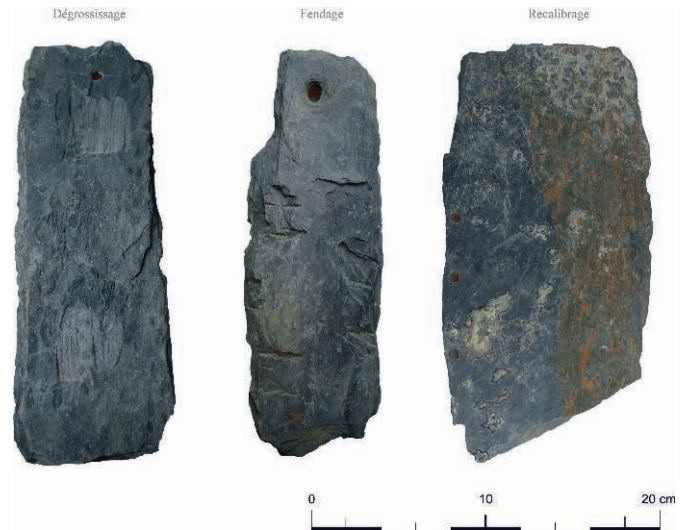
Fig. 9 Traces d'outils (cl. É. Godet).

dans le but d'enlever de l'épaisseur ou de supprimer une irrégularité, après son extraction. De la même manière, des traces de pic ou pointerolle, utilisés lors du fendage, ont été repérées sur cinq éléments (fig. 9).
