Les ardoises de couverture découvertes en contexte sédimentaire : apports et limites de l'étude à travers l'exemple du château de Suscinio (Bretagne - Sarzeau)

Karine Vincent, Émilie Godet, Adrien Dubois

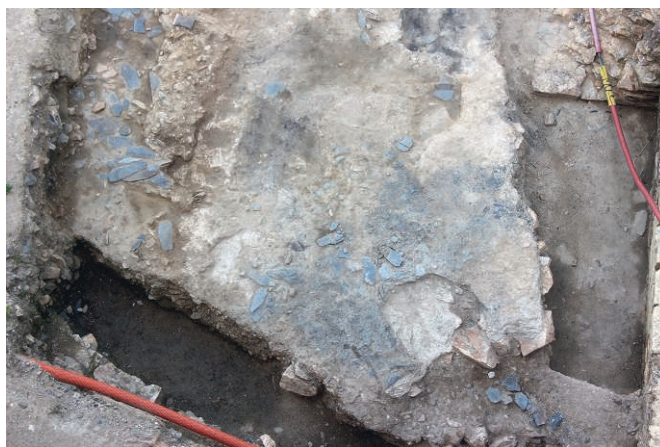
Fig. 4 Un chantier de construction du début du XIV^e siècle. Vue de dessus du niveau de taille d'ardoises scellant une aire de gâchage (cl. K. Vincent).

Le premier lot (LI) a été mis en évidence dans la cour, contre le logis nord, et se manifeste par une couche d'ardoises fragmentées scellant une aire de gâchage (fig. 4). 89 éléments ont été récoltés lors de la fouille sur une surface de moins de 25 m². Daté de la première moitié du XIV^e siècle, ce contexte atteste d'une phase de travaux de réaménagement du logis, comme en témoigne par ailleurs le changement de programme iconographique dans les espaces intérieurs du bâtiment.

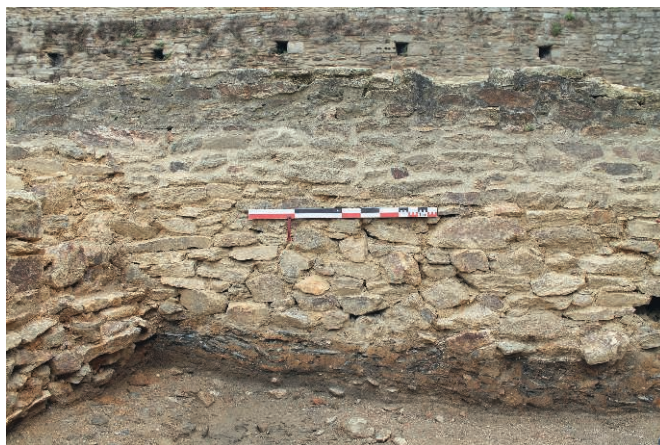
Fig. 5 Vue en coupe du niveau d'effondrement de la toiture au début du XVI^e siècle, conservé sous un mur moderne (cl. K. Vincent).

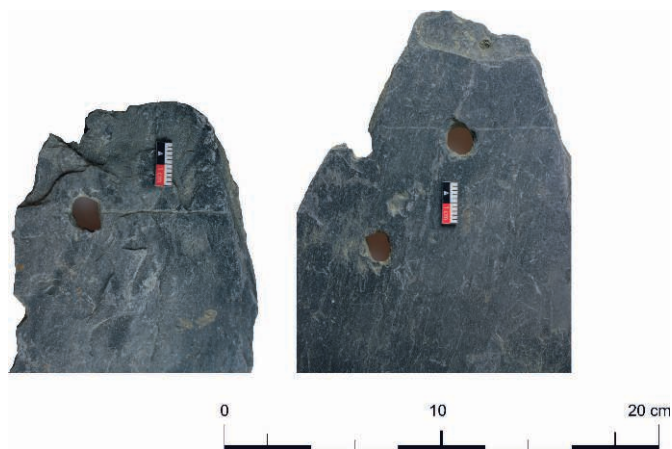
Fig. 10 Tracés préparatoires à la perforation (cl. É. Godet).

Une troisième catégorie de traces d'outils a été relevée sur 64 ardoises, provenant presque exclusivement du niveau de toiture effondrée, et relève non pas du travail de préparation du matériau mais davantage de celui de sa mise en œuvre. Elles se présentent sous la forme d'incisions rectilignes et parallèles entre elles et avec le chef de tête, réalisées en surface de l'ardoise. Il s'agit de toute évidence d'une technique préparatoire encore utilisée aujourd'hui par les artisans couvreurs consistant à tracer à l'aide d'un outil – la pointe du marteau – une marque afin de localiser où l'ardoise peut être perforée et accueillir le moyen de fixation (fig. 10).
