## La charpente disparue de Notre-Dame

Frédéric Epaud

# La charpente disparue de Notre-Dame

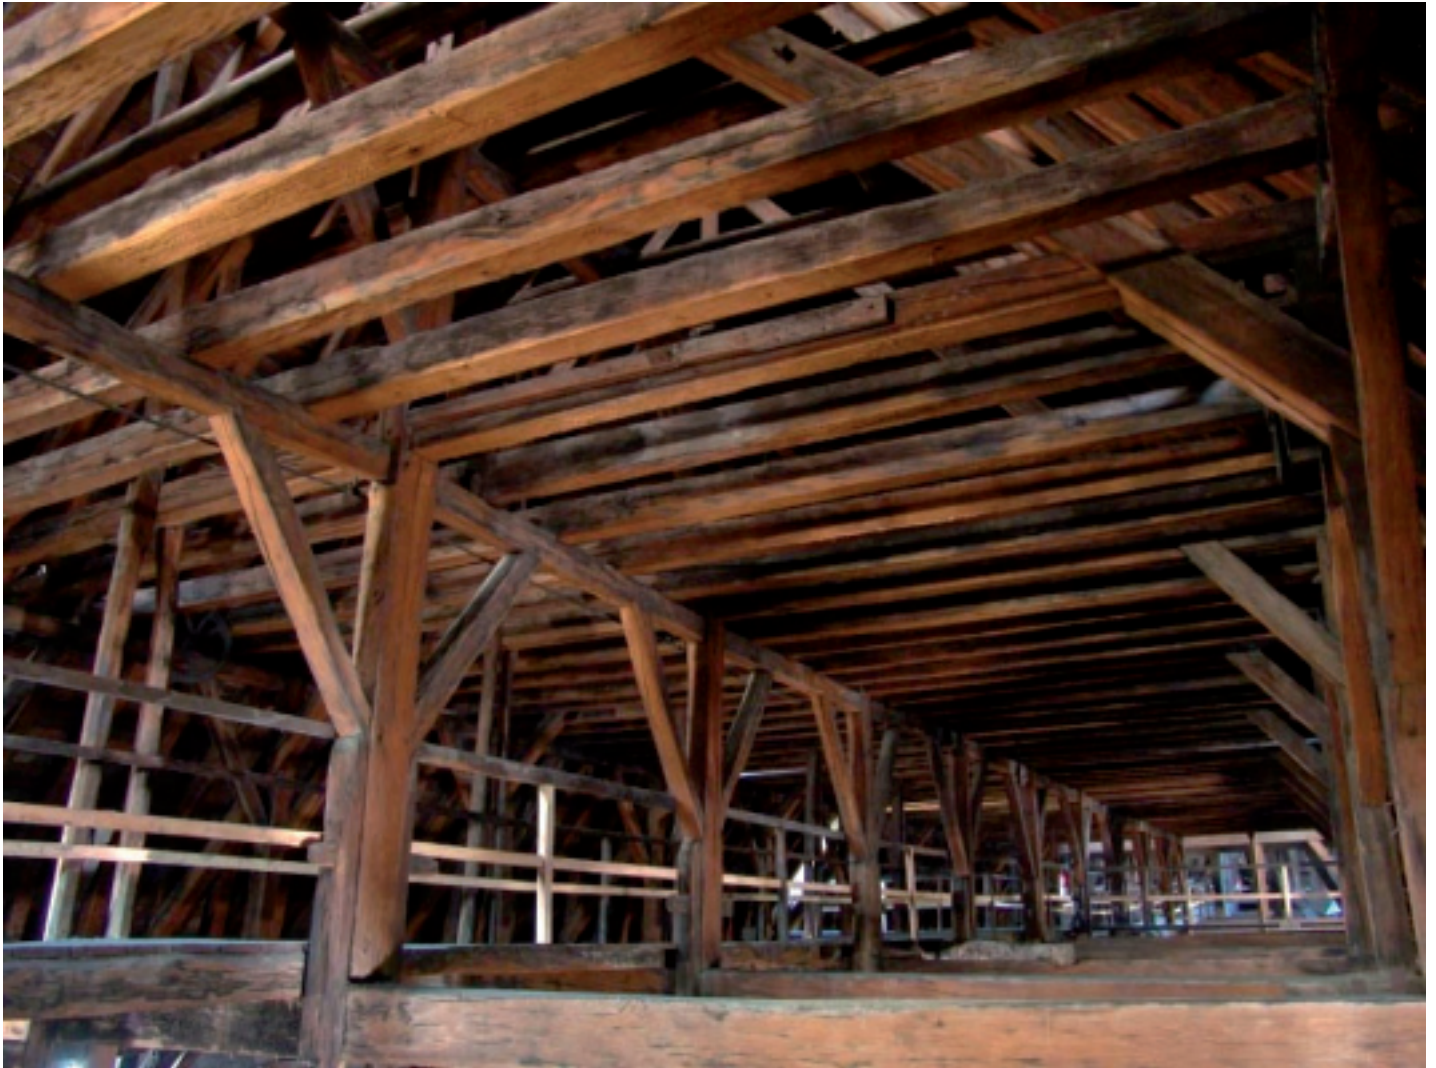
Fig. 1. Charpente gothique de la nef de la cathédrale Notre-Dame de Paris.

*La destruction des toitures de Notre-Dame représente une immense perte scientifique pour la connaissance des grandes charpentes du XIII<sup>e</sup> siècle (fig. 1). Pour en mesurer la portée, il est nécessaire de faire un état des connaissances sur la structure et sur les bois d'œuvre, avant d'aborder succinctement quelques questions sur sa possible reconstruction.*

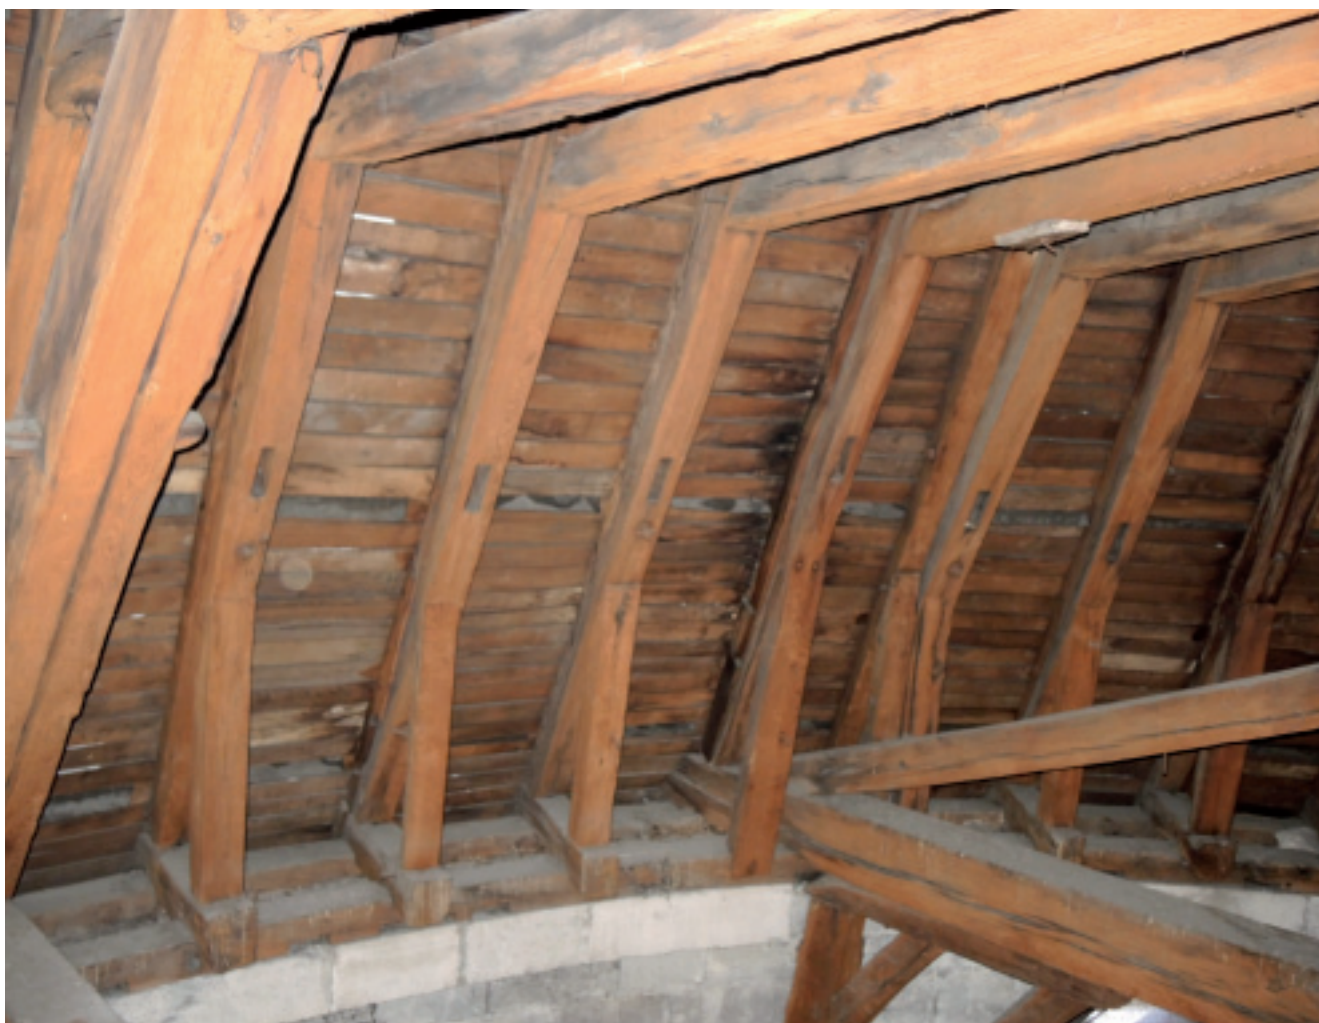
Fig. 2. Charpente de l'abside mise en place vers 1220 avec en réemploi les chevrons montrant les mortaises vides de leur première utilisation vers 1160-1170.

Cette perte est d'autant plus grande que ce n'est pas une mais trois charpentes gothiques qui ont disparu : celle construite sur le chevet vers 1220, celle de la nef édifiée quelques années après et qui était plus perfectionnée, et enfin celle qui appartenait à la première charpente des années 1160-1170 dont les bois furent réemployés (fig. 2). Les charpentes des deux bras du transept, de la flèche et des travées du vaisseau central limitrophes à la flèche dataient des travaux de Lassus et Viollet-le-Duc au milieu du XIX<sup>e</sup> siècle.

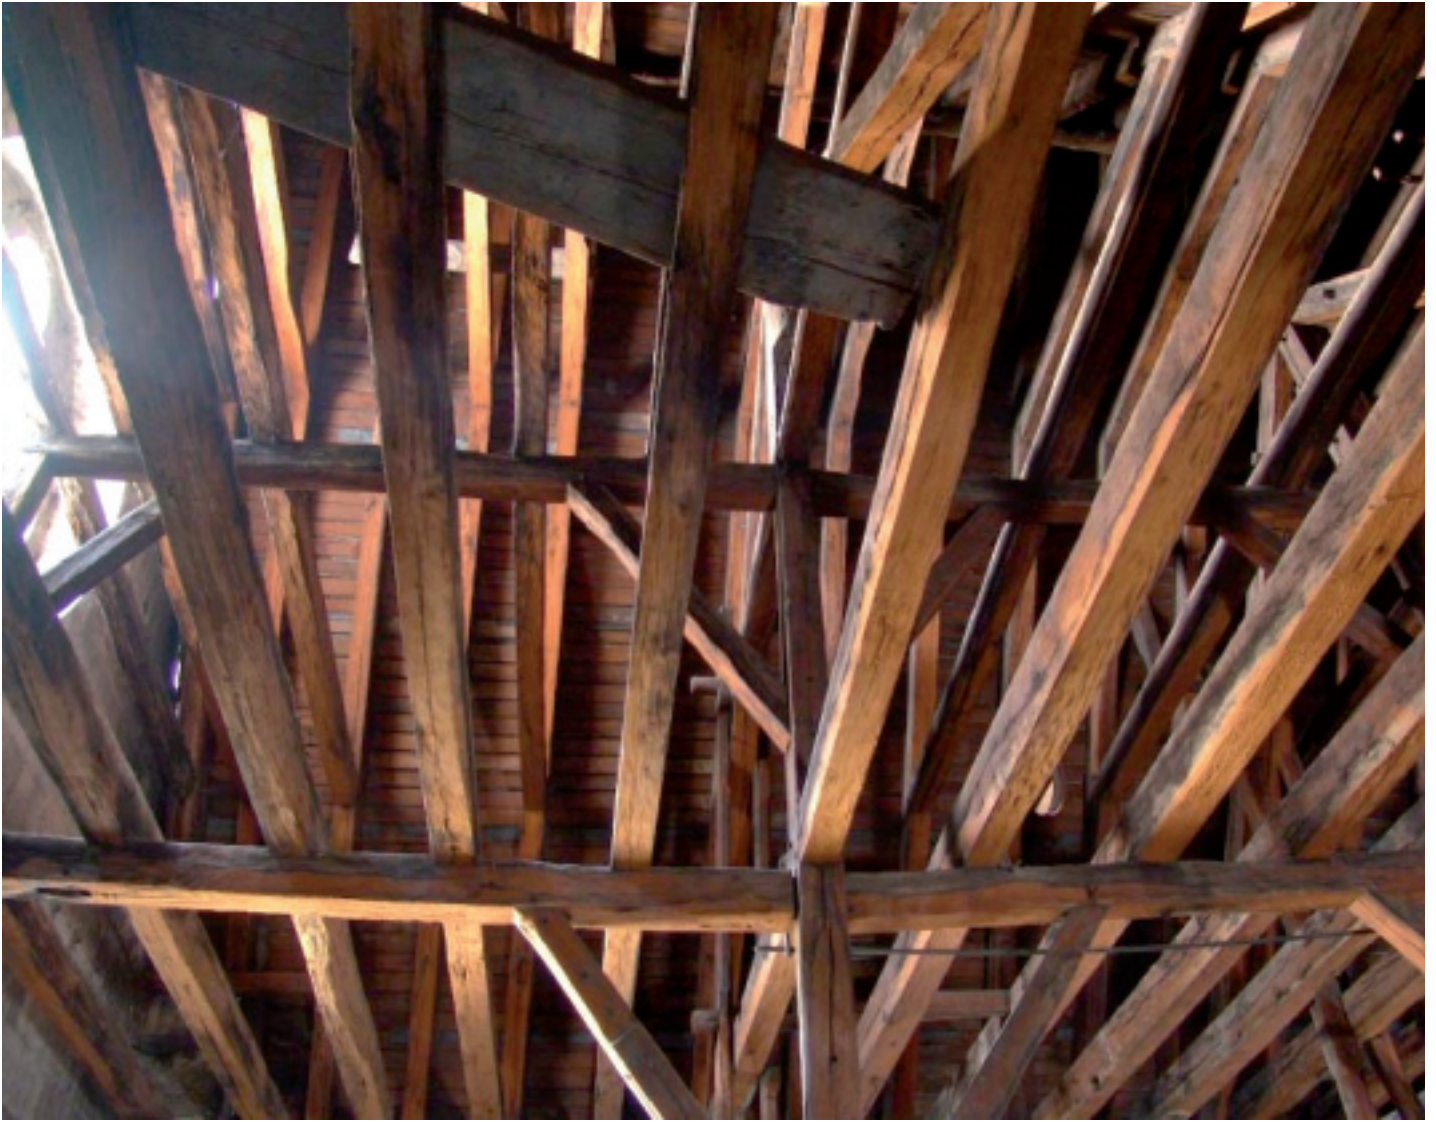
Ci-dessus. Fig. 7. Liernes longitudinales supportant les fermes secondaires pour transmettre leurs charges aux poinçons des fermes principales.

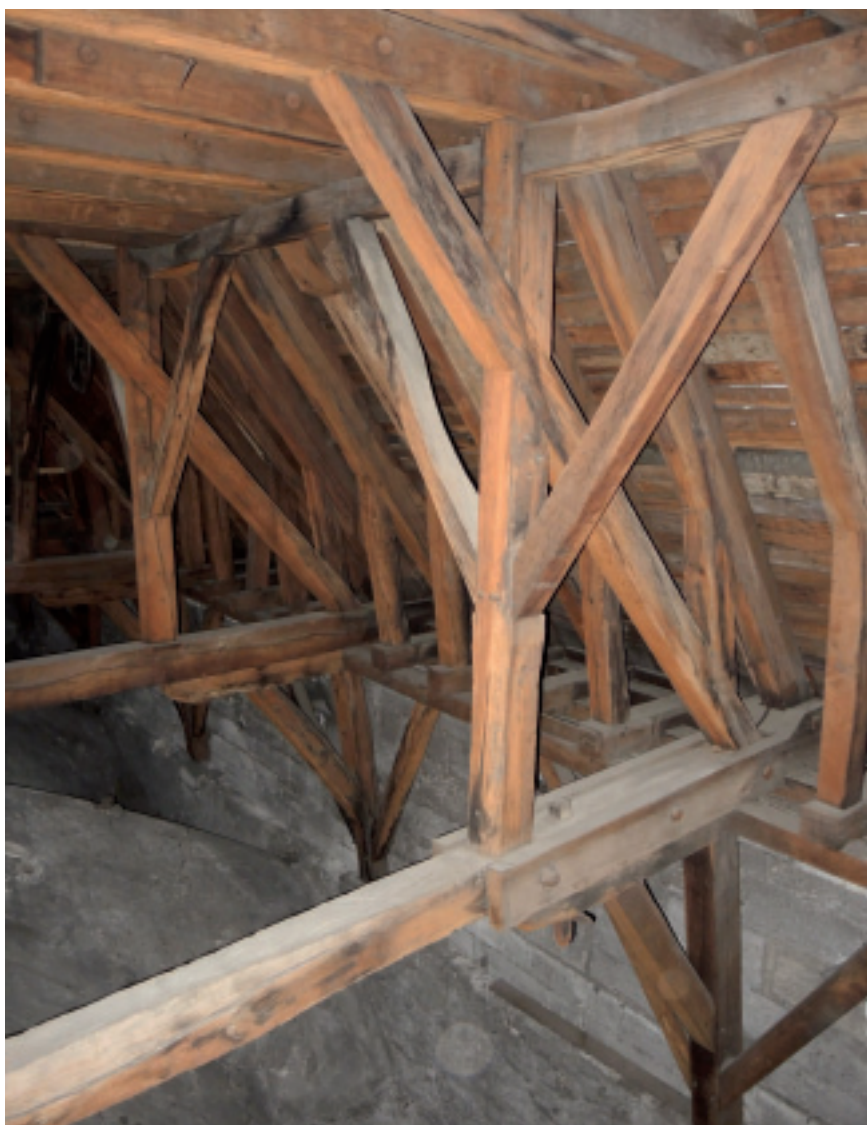
À droite. Fig. 8. Base d'une ferme principale de la nef avec l'assemblage de l'arbalétrier au poteau et à l'entrait, soutenu en sous-face par une console.
