La charpente disparue de Notre-Dame

Frédéric Epaud

Frédéric Epaud. La charpente disparue de Notre-Dame. Revue Histoire, Hors série n°57, décembre 2019, p. 40-45, 2019, pp.40-45. hal-02442889

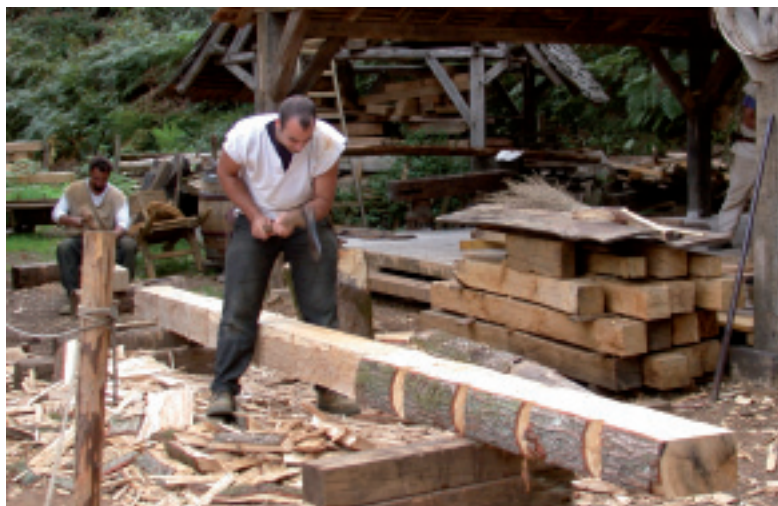
Fig. 3. Tranche d'une poutre du XIII^e siècle de la charpente de la cathédrale de Bourges. Elle montre un jeune chêne à croissance rapide qui conserve de l'aubier en périphérie.
