La charpente disparue de Notre-Dame

Frédéric Epaud

Frédéric Epaud. La charpente disparue de Notre-Dame. Revue Histoire, Hors série n°57, décembre 2019, p. 40-45, 2019, pp.40-45. hal-02442889

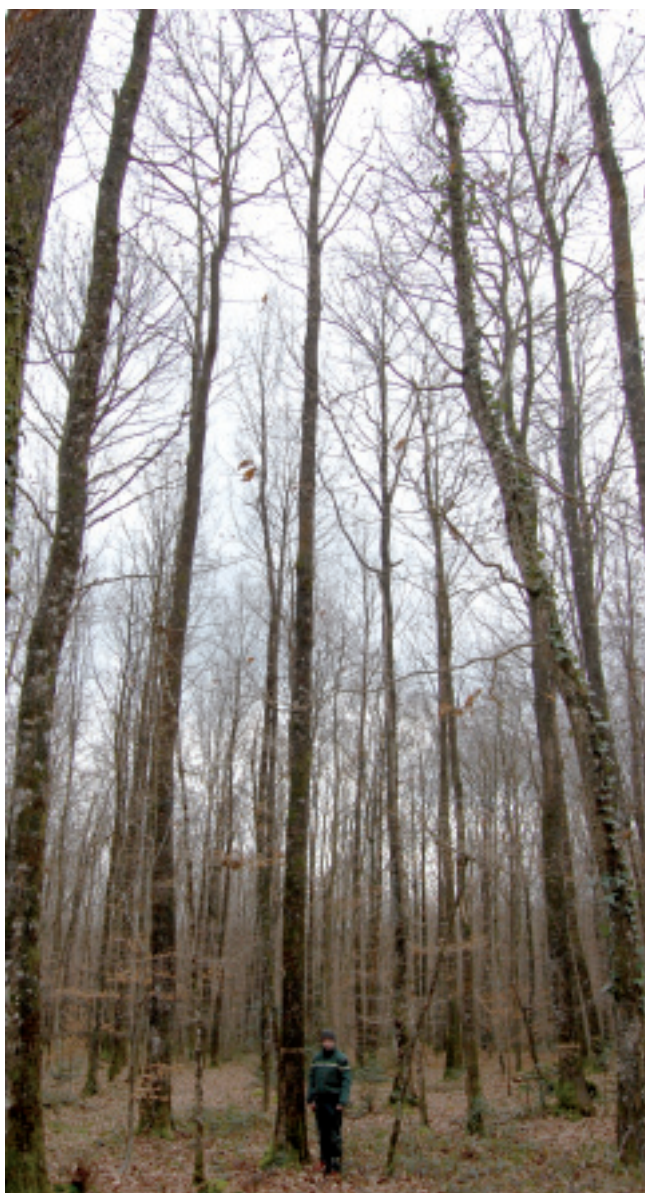
Fig. 4. Fût de chêne de 28 cm de diamètre en pied et de 16 m de hauteur, identique à ceux utilisés dans la charpente de Notre-Dame de Paris au XIII^e siècle. Forêt de Bercé, Sarthe.

On estime que la construction de la charpente gothique de Notre-Dame a nécessité l'abattage de près de 1000 chênes. Environ 97 % d'entre eux provenaient de fûts de 25-30 cm de diamètre et de 12 m de long maximum (fig. 5). Le reste, soit 3 %

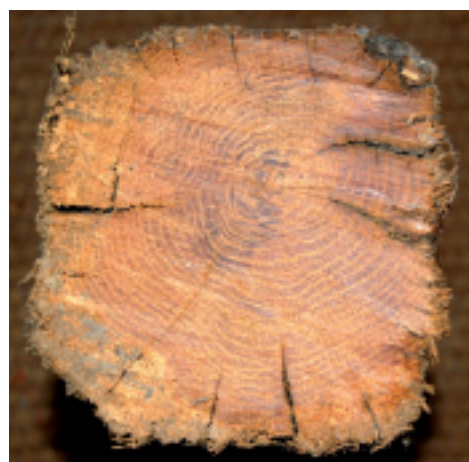
Fig. 5. Équarrissage à la doloire d'un chêne. Chantier expérimental de Guédelon, Yonne.
