La charpente disparue de Notre-Dame

Frédéric Epaud

Frédéric Epaud. La charpente disparue de Notre-Dame. Revue Histoire, Hors série n°57, décembre 2019, p. 40-45, 2019, pp.40-45. hal-02442889

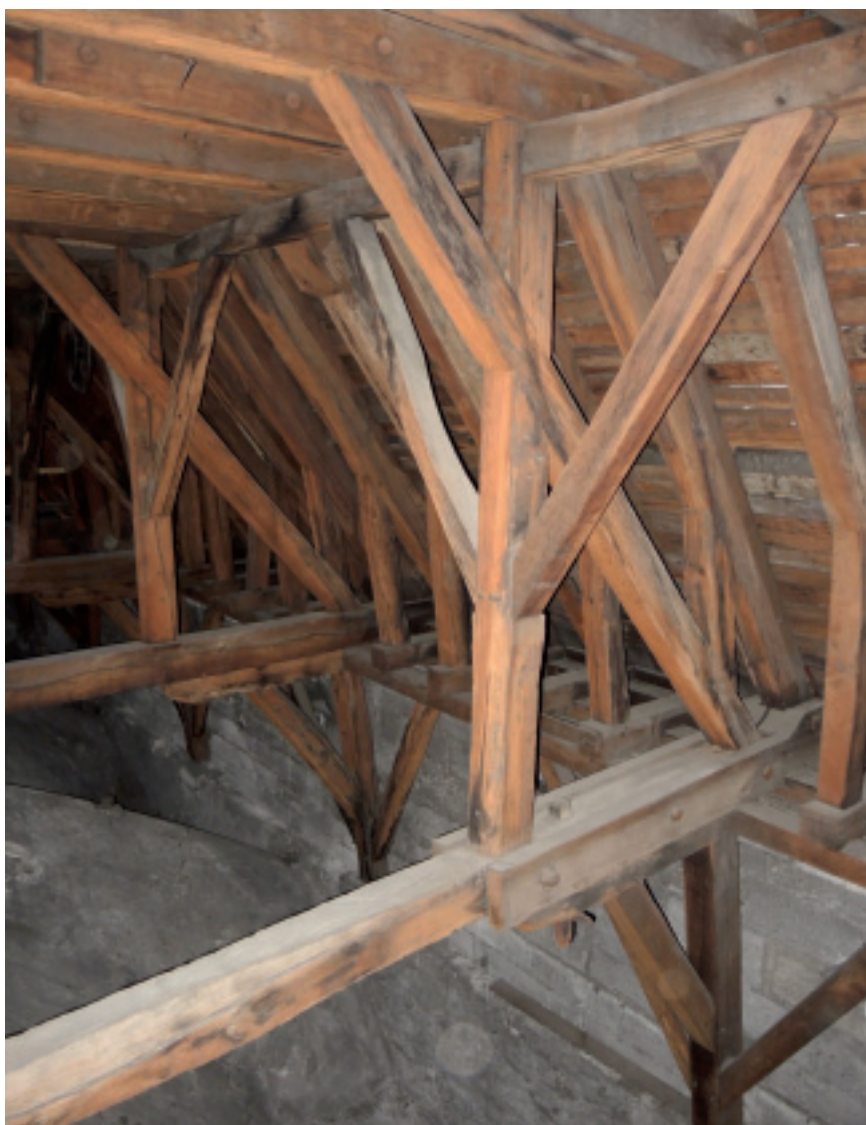
À droite. Fig. 8. Base d'une ferme principale de la nef avec l'assemblage de l'arbalétrier au poteau et à l'entrait, soutenu en sous-face par une console.
