## Rapport sur le suivi morphosédimentaire du sillon de Talbert pour l'année 2019

# Rapport sur le suivi morphosédi- mentaire du sillon de Talbert pour l'année 2019

***Suivi morphologique du Sillon de Talbert pour l'année 2019***  
***(Commune de Pleubian – Période de septembre 2018 à octobre 2019)***

**COMMUNE DE PLEUBIAN (CÔTES D'ARMOR) ET  
CONSERVATOIRE DE L'ESPACE LITTORAL ET DES RIVAGES LACUSTRES**

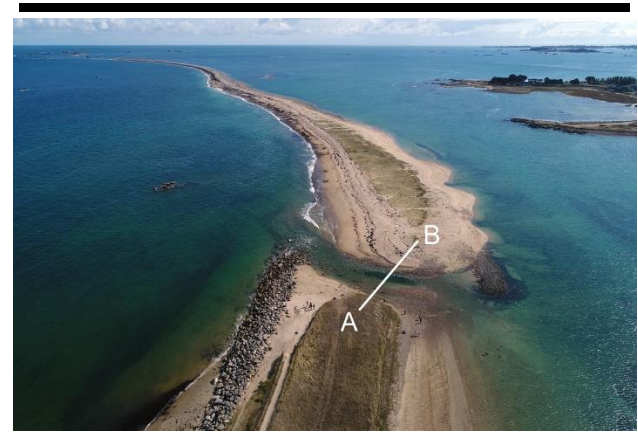
Figure 6. Breach on the sandy proximal section of the Sillon de Talbert (source: September 14, 2018). Transect A-B related to Figure 7.

beachface to the back-barrier. This morphological evolution was also the result of the longshore drift through cannibalization processes mainly due to the interruption of the updrift sediment inputs by the *Chouck* groin. A breach opened during the spring tide at the beginning of March 2018, certainly by the 3<sup>rd</sup> or 4<sup>th</sup> when tide levels were highest due to strong ebb tide currents, not the storm waves (Figure 6).

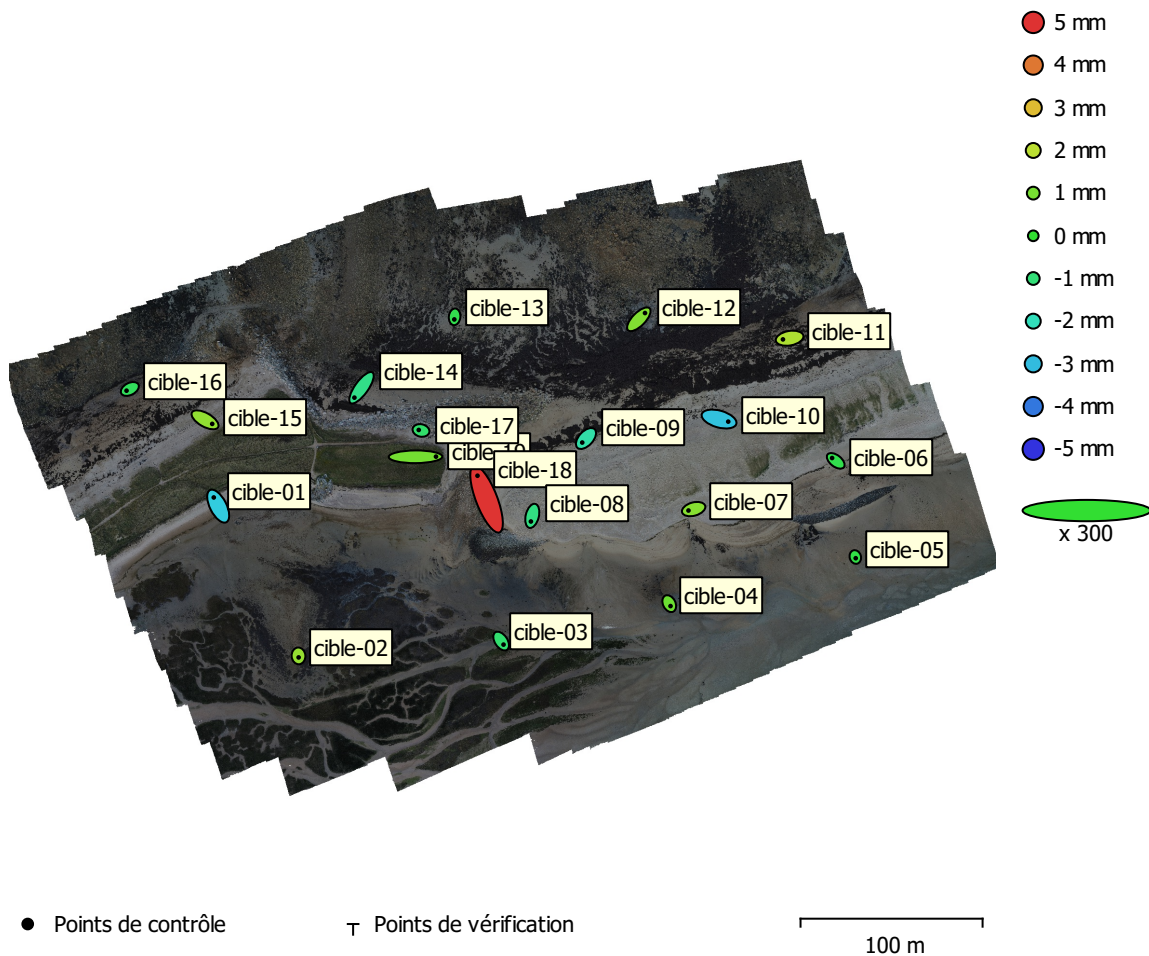
Fig. 3. Emplacements des points de contrôle au sol et estimations d'erreur.

L'erreur Z est représentée par la couleur de l'ellipse. Les erreurs X et Y sont représentées par la forme de l'ellipse. Les emplacements estimés des points de contrôle au sol sont marqués d'un point ou d'une croix.
