Étude de l’habitat civil médiéval des 11e-14e siècles de la vallée du Loir autour de Lavardin (Loir-et-Cher). Campagne 2018, L’étude du ”Prieuré Saint-Genest” de Lavardin : une maison du 12e siècle et début de prospections inventaires dans les communes voisines

VOLUME 1 : Texte

Emeline Marot, Gaël Simon, Clément Letor, avec la participation de Daniel Morleghem

Décembre 2018

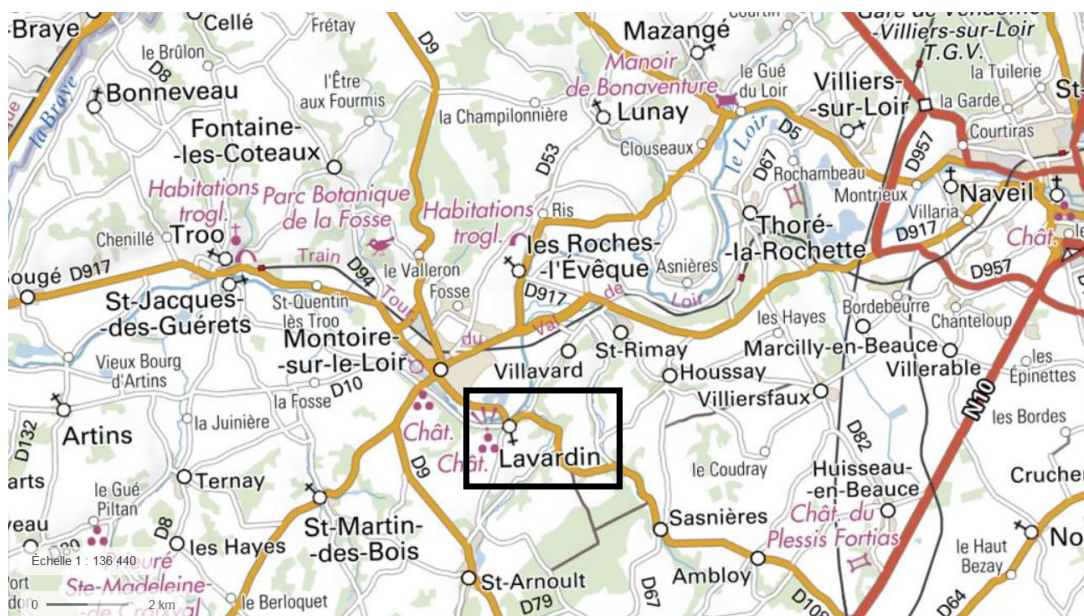
Figure 2 : Carte IGN correspondant à la partie de la vallée du Loir concernée par l'étude et localisation de Lavardin (extrait de Géoportail)

Le projet intitulé "Étude de l'habitat civil médiéval des 11^e-14^e siècles de la vallée du Loir autour de Lavardin (Loir-et-Cher)" a été envisagé sous la forme d'une prospection inventaire du bâti civil médiéval dans une partie du canton de Montoire-sur-le-Loir (Loir-et-Cher), autour de Lavardin (**Figure 1, Figure 2**).

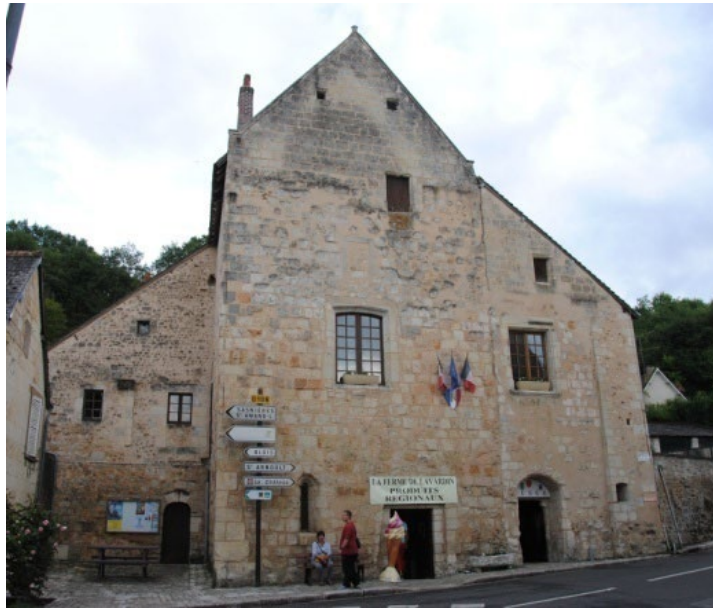
Figure 7 : Façade nord-ouest sur la rue (bâtiments 1 à 3)

Il est constitué de trois corps de bâtiment jointifs, bordés par la rue au nord-ouest et entourés d'une cour sur les autres côtés. La dénivellation du terrain à cet endroit implique que les constructions présentent deux niveaux d'élévation sur la cour arrière et trois sur la rue (**Figure 7**, **Figure 8**, **Figure 9**). La partie sud-ouest constitue le bâtiment 1, le bâtiment le plus élevé au centre est le bâtiment 2, et l'extension aux dimensions plus réduites au nord-est est le bâtiment 3 (**Planches 1-1 et 1-2**).

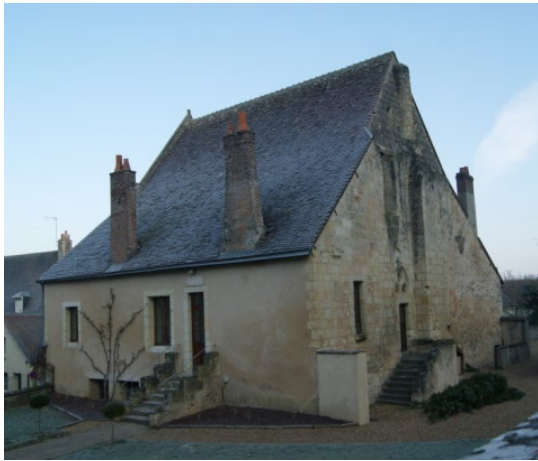
Figure 8 : Façades sud-ouest et sud-est sur la cour (bâtiments 1 et 2)

Le niveau 2 est accessible depuis la façade sud-ouest par l'escalier 13 et la porte 10, et communique avec le bâtiment 2 par deux portes, POR 52 et 54 (**Planche 1-11**). Les maçonneries sont entièrement enduites à l'intérieur à ce niveau et sur la façade sud-ouest (**Figure 8**). En revanche, les pignons en pierres d'appareil fournissent plus d'informations, notamment la présence d'une porte et d'une fenêtre bouchées (POR 21, OUV 22, **planche 1-9**).

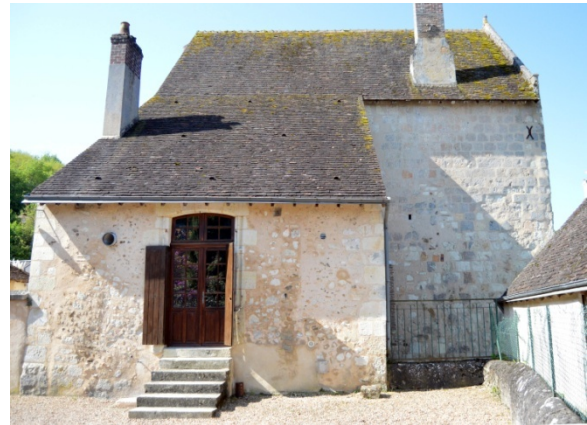
Figure 9 : Façade nord-est sur la cour (bâtiments 2 et 3)

Le bâtiment 3, situé au nord-est, est moins long que le bâtiment 2, ménageant une petite cour le long de la rue (**Planche 1-1**). Ce corps de bâtiment comporte trois niveaux, situés plus bas que ceux du bâtiment 2, et une toiture en appentis. Il est composé des murs 105, 106 et d'une partie des murs 102 et 103 (**Figure 9**, **Figure 22**).

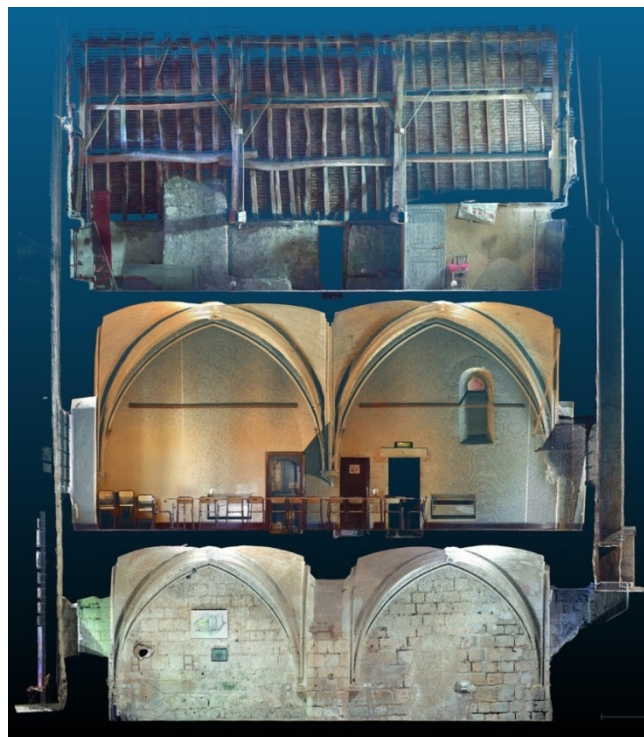
Figure 11 : Coupe longitudinale du bâtiment 2 obtenue grâce au nuage de points créé au scanner 3D (D. Morleghem)

Le scan en 3D a ainsi permis d'établir des coupes longitudinales et transversales des trois corps de bâtiment pour les trois niveaux d'élévation, facilitant ainsi la compréhension des volumes généraux intérieurs et extérieurs, et de réaliser rapidement des plans complets des différents niveaux, intégrant notamment les voûtes sur croisées d'ogive, qu'il aurait été complexe de relever avec d'autres méthodes (Figure 11).

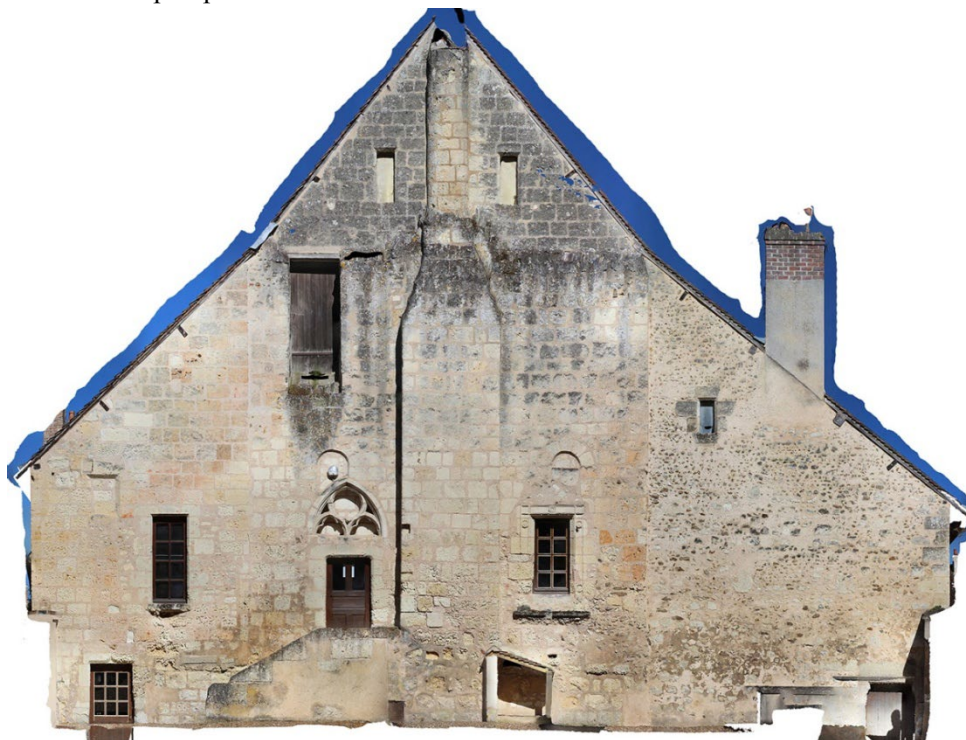
Figure 12 : Orthophotographie de la façade sud-est des bâtiments, réalisée par photogrammétrie (E. Marot)

Chaque façade extérieure a donc été ainsi traitée, afin d'obtenir des orthophotographies dont la précision est suffisante pour réaliser un relevé en pierre à pierre (**Figure 12**), et les données du scanner 3D ont été utilisés pour mettre à l'échelle les orthophotographies et faire correspondre les différents relevés. Certains détails architecturaux ont été traités de la même façon, et les relevés qui ont ainsi été reproduits à l'échelle 1/10^e ou 1/20^e ont également été réintégrés dans les relevés généraux des trois niveaux du bâtiment à l'échelle 1/100^e (**Planches 1-3 à 1-28**). L'altitude NGF n'ayant pu être calculée, un point de référence relatif a été créé au point le plus bas de la façade nord-ouest sur la rue, notée 0, les maçonneries du bâtiment culminant à un peu plus de 17 m de haut.

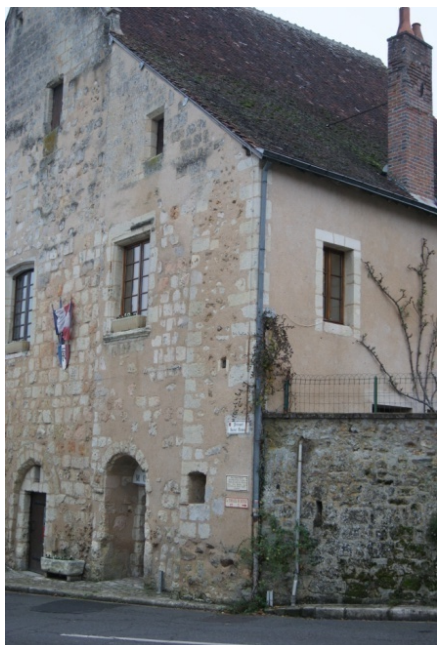
Figure 13 : Façade sur rue du bâtiment 1

Le bâtiment 1, situé au sud-ouest, est formé d'une partie des murs 100, 101, 103 et 104 et est couvert par une toiture en appentis, accolée au bâtiment 2, plus élevé (**Figure 13, Figure 14**). Il comporte plusieurs accès : la porte 1 sur la rue ouvre dans la pièce du rez-de-chaussée partiellement enterrée. La porte 7, située en haut de l'escalier droit ESC 8, ouvre au niveau de la cour arrière (**Figure 15, Planche 1-3**). À ce niveau, les pierres des murs sont apparentes et seuls les joints ont été masqués. Une porte et une baie bouchée témoignent de percements anciens dans le mur 104 (POR 3, FEN 4), tandis que le mur opposé comporte un arc de décharge ou arc de fondation (ARC 6) et plusieurs reprises. Un large contrefort est visible à l'angle ouest, sur la rue, percé d'une petite ouverture (OUV 2, **Figure 13, Planche 1-5**).

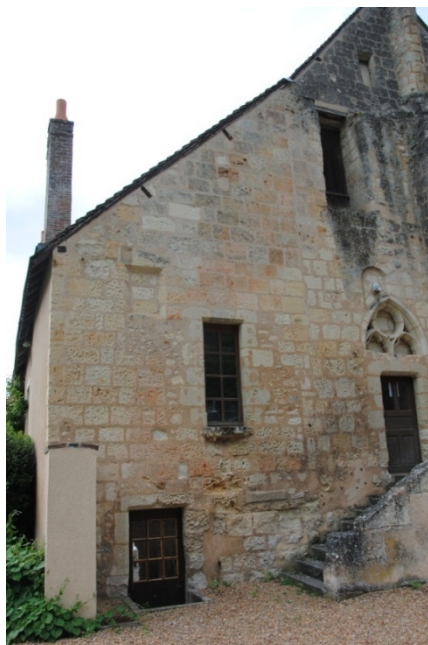
Figure 14: Façade sur cour du bâtiment 1

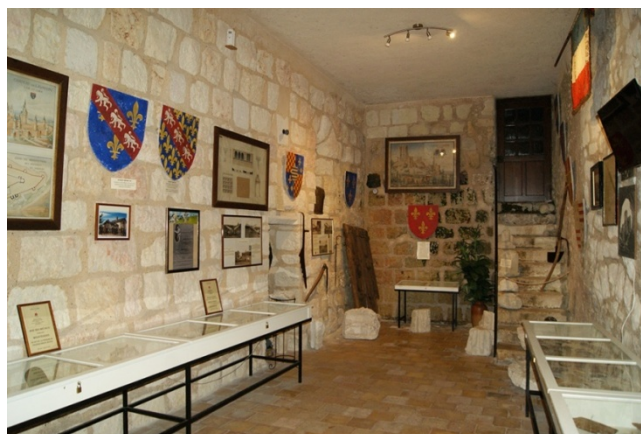
Figure 15 : Vue du niveau 1 du bâtiment 1, murs 103 et 104

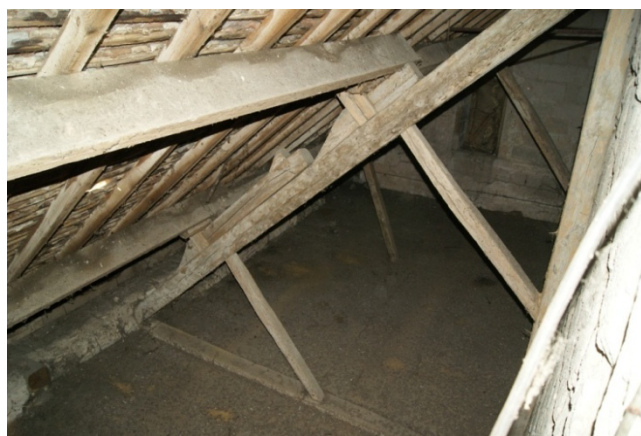
Figure 16 : Vue du niveau 3 du bâtiment 1, charpente et mur pignon nord-ouest (mur 101).

La charpente du bâtiment 1 se compose actuellement de trois demi-fermes dont deux anciennes (FER 16 et 17, **Figure 16, planche 1-11 et 1-20**). Ces dernières sont constituées des éléments de base composant une ferme : un poinçon, un arbalétrier et un entrait auxquels s'assemblent deux contrefiches. La première s'assemble avec l'arbalétrier et le poinçon et la seconde avec l'arbalétrier et l'entrait. La troisième ferme est une construction récente résultant probablement de la restauration de la couverture en 1952 (MAP 0081/041/0081). Elle se compose d'un entrait et de deux liens disposés l'une sur l'entrait, l'autre contre la maçonnerie mitoyenne du bâtiment 2. Il n'y a pas d'arbalétrier, ni de poinçon dans cette demi-ferme, de ce fait, ce sont les liens qui portent les pannes à cet endroit au lieu d'échantignolles comme sur les charpentes des autres bâtiments. Cette nouvelle demi-ferme en remplace une ancienne dont seul l'entrait a été conservé en place. Plusieurs pièces de bois sont en remploi ou ont été déposés.

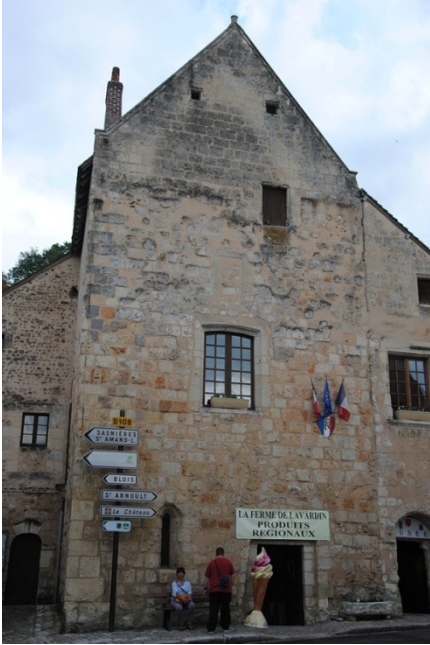
Figure 17 : Façade nord-ouest du bâtiment 2

Le bâtiment 2, le plus élevé et en position centrale, est formé des murs gouttereaux 102 et 104 et des murs pignons 103 et 101 (pignon découvert à crossettes), mesurant respectivement 14 et 17 m de haut, du fait de l'aménagement du terrain en terrasse (**Planche 1-1**). Ce bâtiment comporte lui aussi trois niveaux, mais ils sont décalés par rapport à ceux des deux autres corps de bâtiment (**Figure 17, Figure 18**).

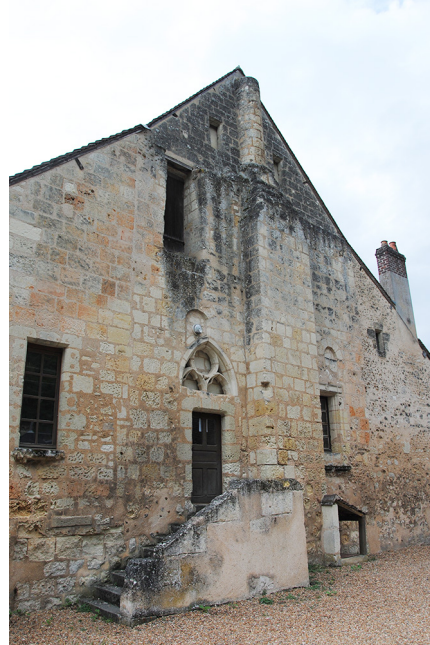
Figure 18 : Façade sud-est du bâtiment 2

Le niveau 2 est voûté lui aussi avec deux travées de croisées d'ogives associées à un arc doubleau central mouluré plus fin qu'au niveau inférieur, et des culots sculptés à chaque retombée des arcs (VOU 40, 42, ARC 41, **Figure 20**). Cet espace est accessible depuis la cour arrière (porte 34 et escalier 87), ainsi que par des portes de communication avec les bâtiments 1 et 3 (POR 52, 54, 47, 48). Une grande cheminée à hotte pyramidale occupe à l'intérieur le centre du mur sud-est (M.103), entre la fenêtre 37 et la porte 34, tandis qu'un coffre de cheminée saillant est visible à l'extérieur, se terminant en gradins surmontés d'un conduit cylindrique au sommet du pignon (CHE 73, **Figure 18, Planche 1-9**).

Le troisième niveau, accessible par un escalier en bois depuis le bâtiment 3 (POR 68), est formé par des murs gouttereaux conservés sur 1,5 m de haut, et des pignons de 6 et 7 m de haut. L'ouverture 69 donne en haut du comble du bâtiment 1 tandis que deux autres dans les murs pignons (OUV 62, POR 70) permettaient un accès direct au comble depuis l'extérieur (**planche 1-9, Figure 18**).

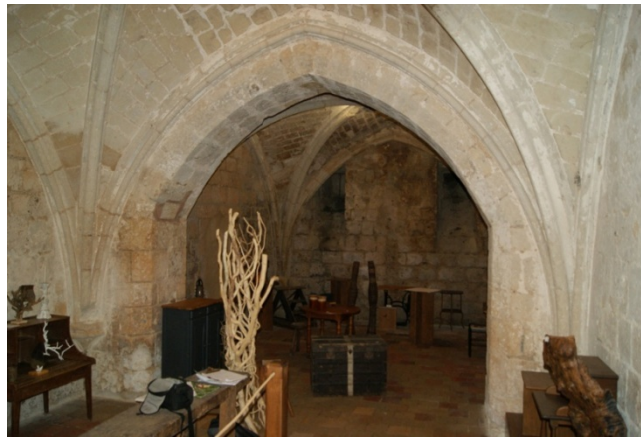
Figure 19 : Vue du niveau 1 du bâtiment 2, murs 102 et 103

Le niveau 1 est couvert de deux travées voûtées sur croisées d'ogives séparées par un large arc doubleau au tracé brisé (VOU 27, 28, ARC 29, **Figure 19**). Cet espace est ouvert sur la rue au nord ouest, avec la porte 23 et la baie 24. Le mur opposé comporte deux ouvertures transformées en soupiraux, ouvrant au ras du sol dans la cour arrière (OUV 25 et 26), tandis que les murs latéraux conservent les traces de plusieurs ouvertures bouchées, vers les bâtiments 1 et 3 (POR 3, FEN 4, POR 33).

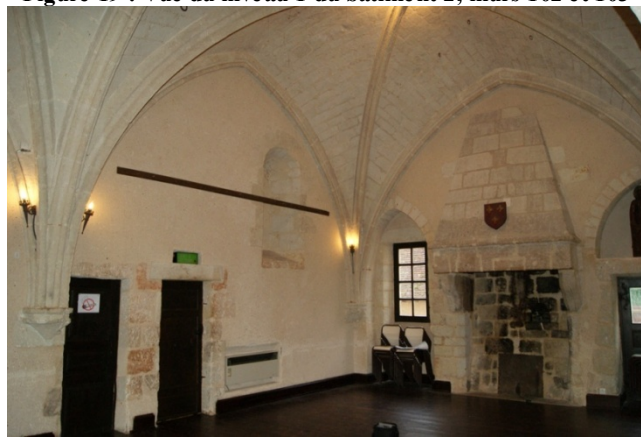
Figure 20 : Vue du niveau 2 du bâtiment 2, murs 102 et 103

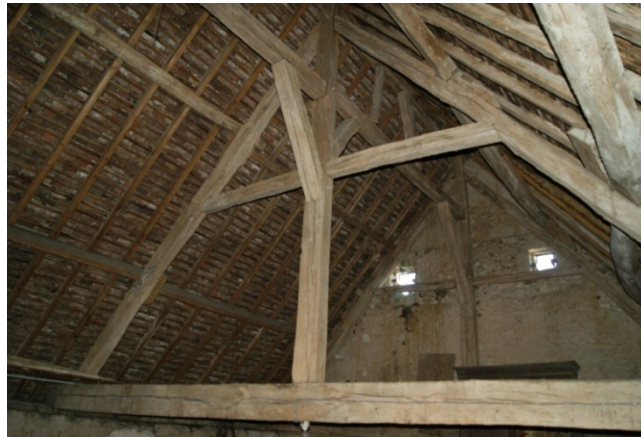
Figure 21 : vue du niveau 3 du bâtiment 2, charpente (fermes 65 et 64) et mur pignon 101, avec les ouvertures 60 et 61

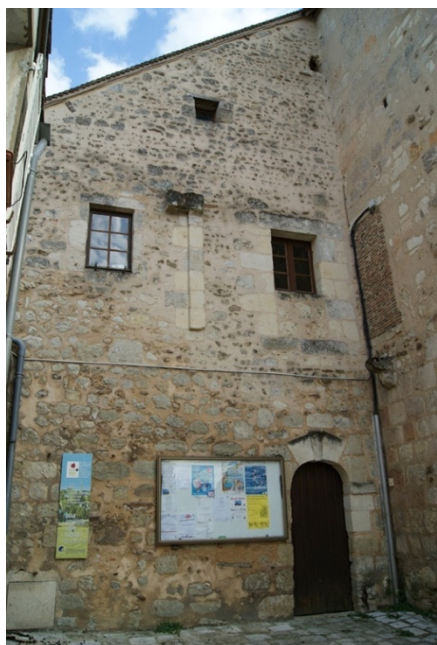
Figure 22 : Façade nord-ouest du bâtiment 3

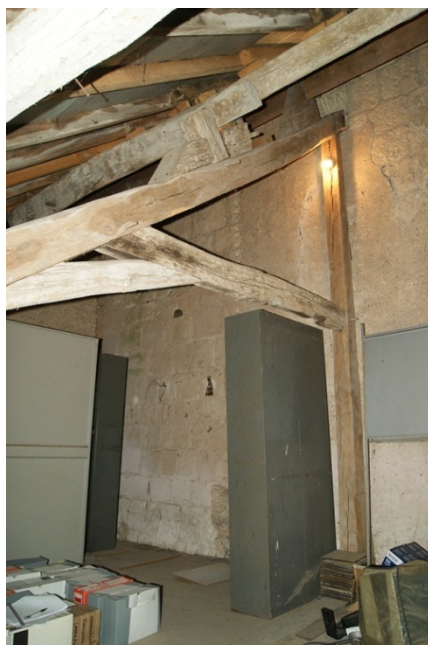
Figure 23 : Vue du niveau 3 du bâtiment 3

La charpente du bâtiment 3 se compose aujourd'hui d'une seule demi-ferme composée d'un arbalétrier, un poinçon, un entrait, un faux-entrait, un lien le reliant à l'arbalétrier et une jambe de force (**Figure 23**, **Planches 1-27 et 1-28**). La faible longueur du bâtiment a permis de disposer une seule demi-ferme au centre du bâtiment pour son couverture. De nombreux bois sont en remploi dans cette charpente comme le faux-entrait, le lien et la jambe de force de la demi-ferme, mais également des pannes ou le linteau de la fenêtre 82.

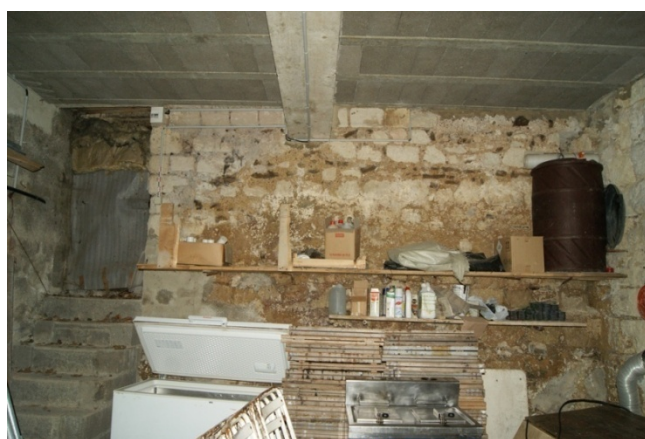
Figure 24 : Vue du niveau 1 du bâtiment 3, mur 103 et porte 74

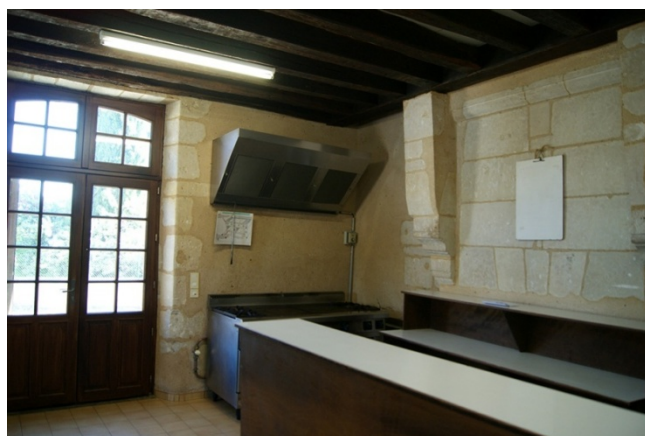
Figure 25 : Vue du niveau 2 du bâtiment 3, murs 103 et 106, porte 77 et cheminée 75

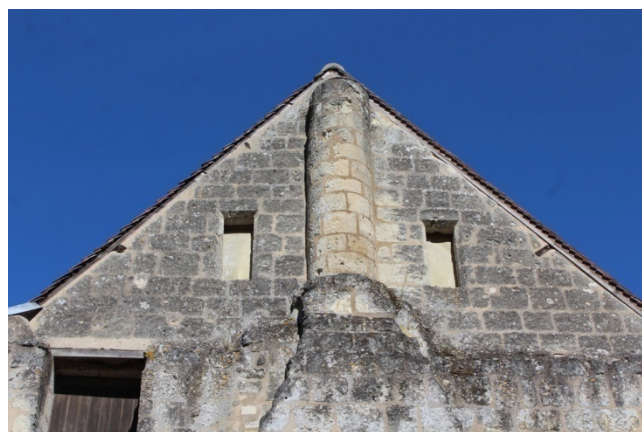
Figure 27 : Détail de la souche de cheminée cylindrique CHE 73 (phase 1) intégrée dans le pignon (phase 3)

L'ensemble est construit en pierres de moyen appareil de calcaire jaune, de modules carrés ou rectangulaires, formant des assises réglées mais dont les hauteurs varient de 20 à 35 cm de haut. Les murs sont larges de 1,25 m à la base, de 1m au niveau 2 et de 50 cm au niveau 3, du fait de la présence d'un ressaut intérieur situé à 1,25 m du sommet des murs 101, 102 et 104 (**planche 1-29**). Ce ressaut n'a pas été observé dans le mur sud-est 103, mais il comporte en revanche un coffre de cheminée saillant de 50 cm environ, montant jusqu'au sommet du mur 103 (**Figure 18**), où il se termine en un petit pignon appareillé servant de base à une souche de cheminée cylindrique en pierres d'appareil mesurant au minimum 3 m de haut (**Figure 27, planche 1-29**).

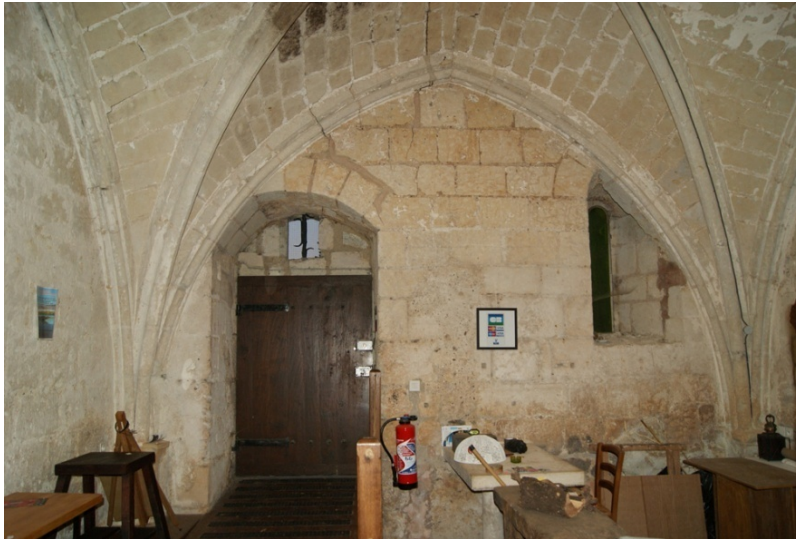
Figure 28 : Face intérieure du mur 101, porte 23 et baie 24 et voûte 27 postérieure (bâtiment 2 niveau 1)

À côté, une petite baie en lancette à double ébrasement est encore entièrement conservée (BAI 24) et permet de restituer l'apparence des autres baies contemporaines moins bien préservées, toutes construites selon les mêmes principes. Elle est couverte par des arcs en plein cintre clavés à l'intérieur comme à l'extérieur, comporte un arc monolithe en plein cintre bien visible à l'extérieur et un appui quasiment plat situé à 1,5 m du sol intérieur actuel (**Figure 30**, **Figure 31**, **Planche 1-6**). Le couvrement intérieur réalisé en mortier et moellons montre encore les traces des couchis ayant servi de cintre. L'ouverture mesure 80 cm de large pour 1,5 m de haut à l'intérieur, et 70 cm de large à l'extérieur, formant un jour de 20 cm de large et 1,20 m de haut au centre de la baie.

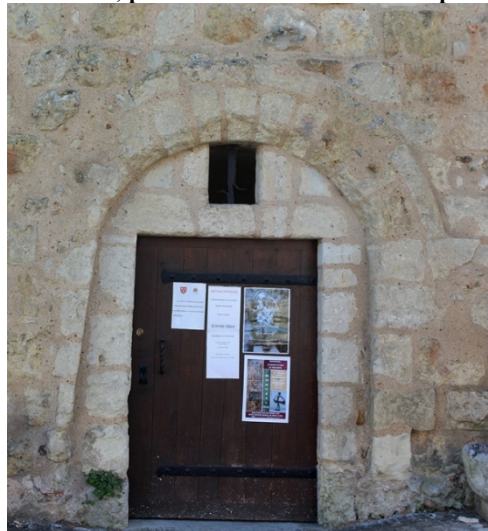
Figure 29 : Face extérieure de la porte 23, transformée lors de la phase 5 (mur 101, bâtiment 2 niveau 1)

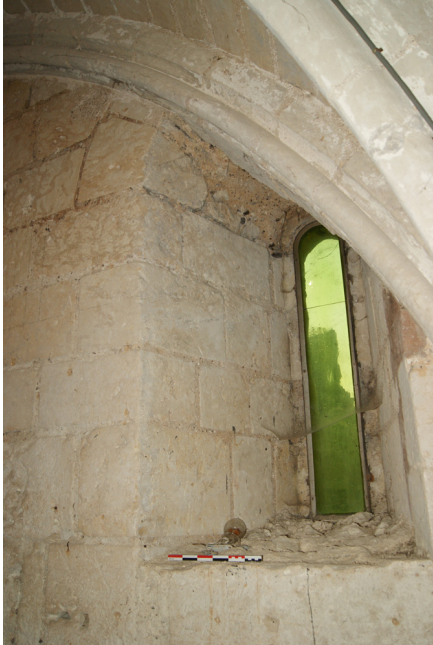
Figure 30 : Face intérieure de la baie 24, perturbée par la voûte 27 (phase 3) (mur 101 bâtiment 2 niveau 1)

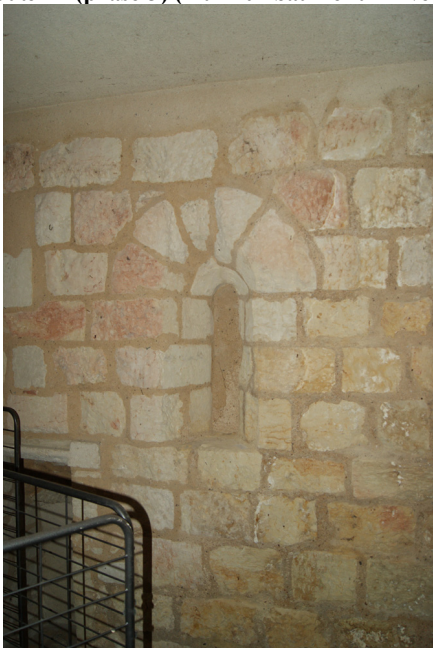
Figure 32 : Face extérieure de la baie 4 (mur 104, bâtiment 2 niveau 1)

Une ouverture similaire ouvrait dans le mur 104 vers l'arrière du bâtiment, mais d'une hauteur plus réduite (BAI 4) et située légèrement plus haut (à plus de 2 m du sol intérieur actuel). Elle est à présent bouchée mais toujours visible à l'intérieur comme à l'extérieur (**Figure 32**, **Planches 1-12 et 1-16**). Enfin, deux autres baies, transformées lors de la phase 3, pourraient avoir existé dans le mur arrière 103 dès la première phase de construction (OUV 25 et 26, **Figure 46**). La baie 26 conserve encore une embrasure appareillée indiquant une contemporanéité avec le mur 103 (**Figure 51**). Le large glacis visible actuellement résulte en revanche d'un agrandissement des ouvertures, ce qui implique une taille bien plus réduite et une position élevée que les deux autres fenêtres, peut-être sous la forme de soupiraux comme actuellement.

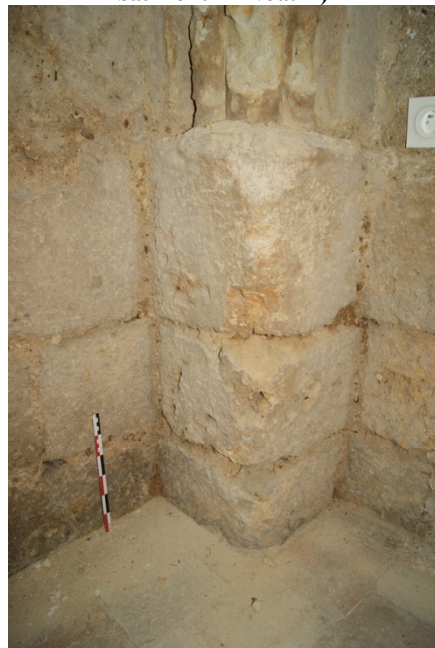
Figure 33 : Support rectangulaire à l'angle sud de la pièce (bâtiment 2 niveau 1)

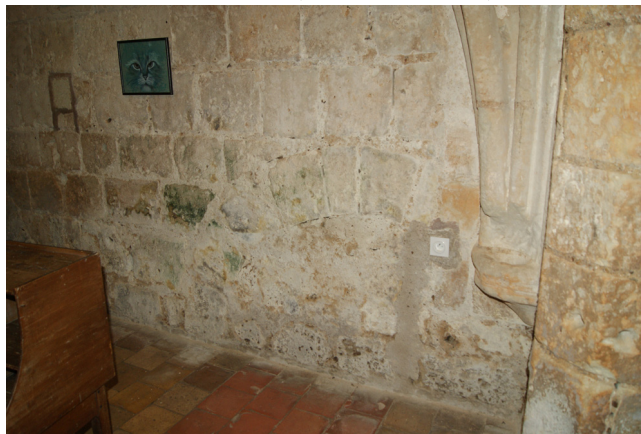
Figure 34 : Arc de décharge 32 dans le mur 102 (bâtiment 2, niveau 1)

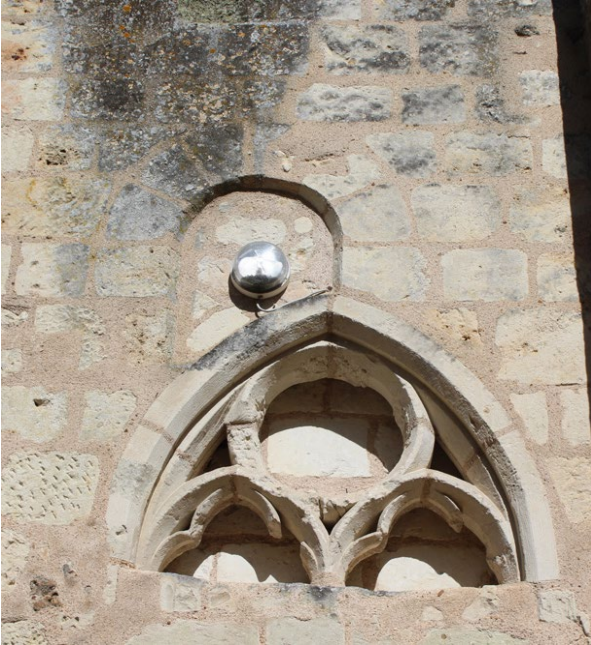
Figure 35 : Face extérieure de la baie en lancette 36 (phase 1), perturbée par la fenêtre à remplages 35 phase 3) (mur 103, bâtiment 2 niveau 2)

Les deux baies du mur arrière 103 ne sont visibles qu'à l'extérieur, mais conservent encore leurs claveaux larges avec le début de l'ébrasement, et une partie des piédroits (**Figure 35, Figure 36, Planche 1-10**). Elles ont été bouchées et partiellement détruites par la création de nouvelles ouvertures plus grandes au cours des deux phases suivantes.

Ces nouvelles fenêtres, contemporaines des voûtes, étaient couvertes d'arcs brisés et comportaient des remplages formant un *occulus* quadrilobé surmontant deux lancettes en arc brisé trilobé. La fenêtre 94 n'est identifiable que par les claveaux de son couvrement à l'intérieur, mais la fenêtre 35 conserve une partie de son remplage originel (Figure 35, Figure 57).

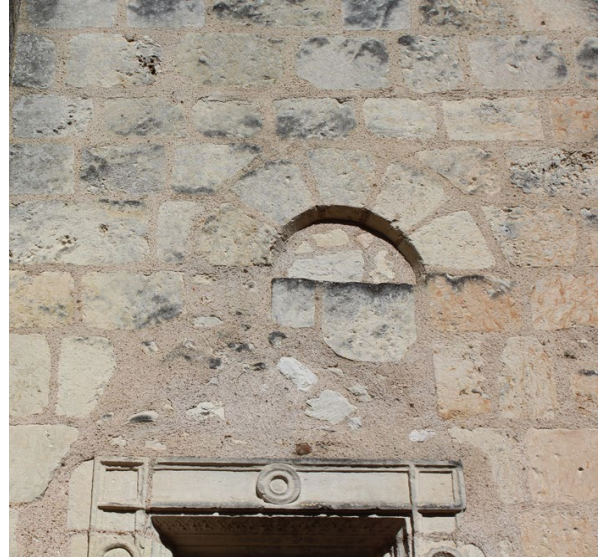
Figure 36 : Face extérieure de la baie en lancette 38 (phase 1), perturbée par la fenêtre 37 à médaillons sculptés phase 4) (mur 103, bâtiment 2 niveau 2)

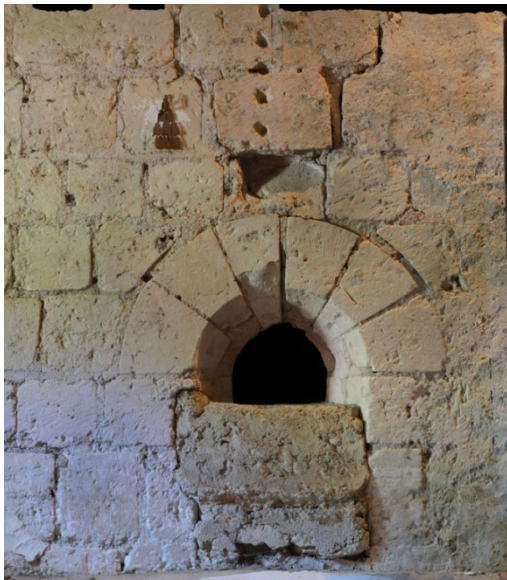
Figure 37 : Face extérieure de la baie 49 (mur 102, visible au niveau 3 du bâtiment 3)

La baie 49 est conservée en grande partie, mais elle a été bouchée lors de la création du bâtiment 3 (**Figure 37, Figure 38, Planches 1-8 et 1-17**). De nombreuses traces d'outils sont visibles sur les blocs extérieurs du parement, notamment un layage fin sur les différentes faces des claveaux et des traces plus lâches sur les autres blocs. La baie 44 est mal conservée, du fait de l'insertion d'une cheminée au 18^e siècle, qui n'a épargné que trois claveaux sur la face extérieure, l'intérieur étant entièrement enduit (**Planche 1-8**).

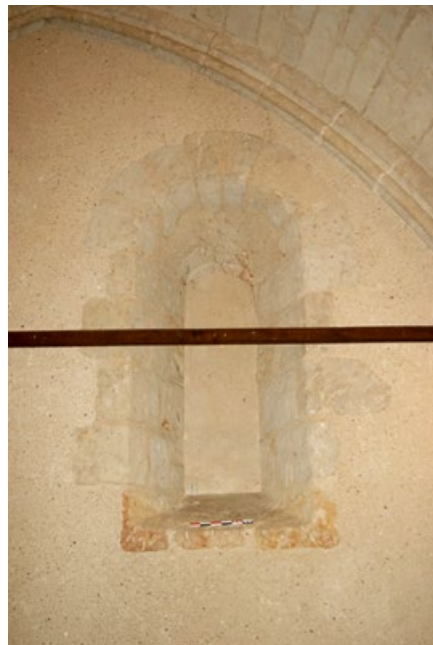
Figure 38 : Face intérieure de la baie 49 (mur 102 bâtiment 2 niveau 2)

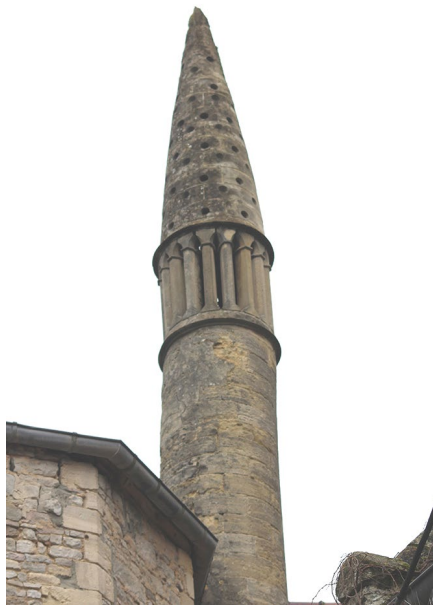
Figure 39 : Souche de cheminée du 1-3 rue des Chanoines à Bayeux, 13^e siècle

La pièce du niveau 2 comportait une cheminée, dont seuls le coffre extérieur et la souche cylindrique sont conservés (**Figure 12**). Elle était probablement surmontée d'une mitre, comme les cheminées de Bayeux (Calvados, **Figure 39**) ou de l'abbaye de Noirlac (Cher). A l'intérieur, la cheminée a été remplacée lors de la phase 3, ne laissant pas de traces des dispositions originelles. Seul cet étage semble avoir été desservi, le mur 103 ne montrant pas de traces d'arrachement ou de bouchage au rez-de-chaussée (**Figure 46**).

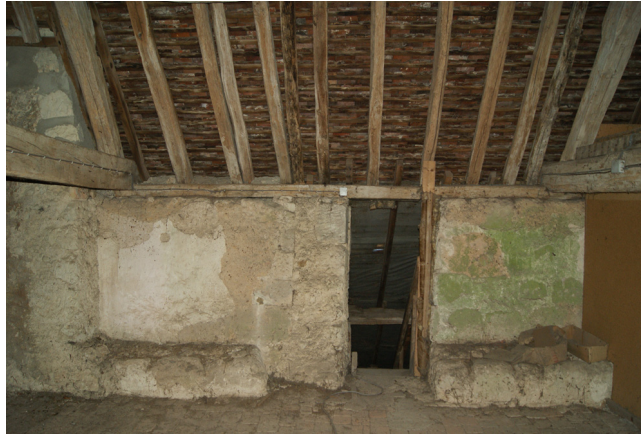
Figure 40 : Partie supérieure du mur 102, avec le ressaut de maçonnerie à 1,2 m du sommet (phase 1), perturbé par la création de la porte 68 et de la cheminée 45 (phase 5).

Le sommet du bâtiment semble intégralement conservé, avec des murs de 1 m de large mesurant plus de 10 m de haut, formant un ressaut et surmontés d'une maçonnerie moins large pour atteindre 12 m de haut, uniquement dépassée par la cheminée (**Figure 40, planche 1-29**).

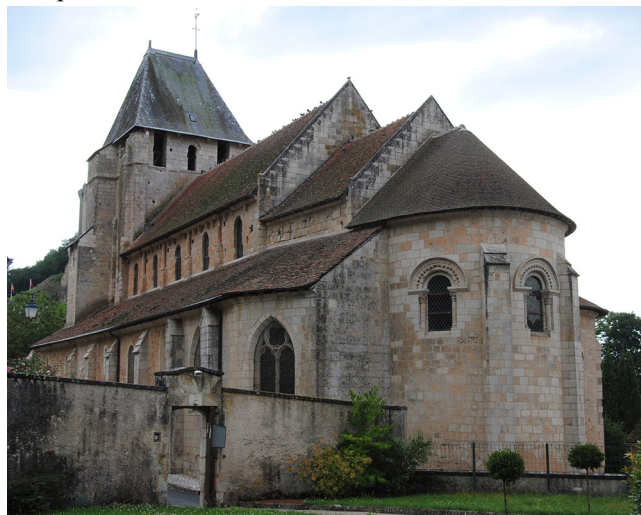
Figure 41 : Vue d'ensemble de l'église Saint-Genest depuis la mairie de Lavardin (du sud-est)

Des similitudes existent avec l'église Saint-Genest de Lavardin toute proche, datée des années 1080-1090 par E. Vergnolle (VERGNOLLE 1986), mais ces constructions présentent également des différences (**Figure 41**, **Figure 111**). Les maçonneries de l'église emploient différents matériaux (moellons, petit appareil ou moyen appareil), une particularité qu'E. Vergnolle n'explique pas, mais qu'une nouvelle analyse du bâti permettrait peut-être d'appréhender. En l'état des connaissances, si l'église de la fin du 11^e siècle emploie des matériaux divers, l'emploi exclusif de blocs de moyen appareil de calcaire pour les parements de la mairie indiquerait donc la fin du 11^e siècle au plus tôt. D'autre part, une analyse des maçonneries du château de Lavardin réalisée par J.-C. Yvard a attribué à la fin du 11^e siècle des parements de moyen appareil très allongé (YVARD 1994), bien différents de l'appareil utilisé pour les murs de la mairie, ce qui en repousserait la date de construction.

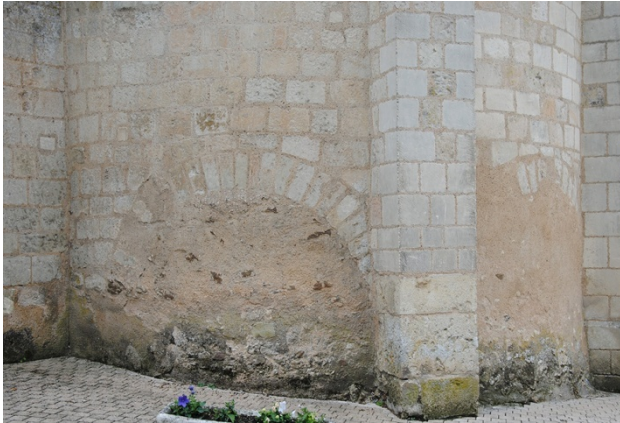
Figure 42: Détail des arcs de décharge de l'abside centrale du chevet de l'église Saint-Genest de Lavardin

L'église comme la mairie comportent des arcs de décharge clavés en plein cintre (**Figure 42**) et une ouverture à double rouleau de claveaux (**Figure 43**) mais les blocs utilisés dans l'église sont plus étroits et plus réguliers. Les claveaux formant les ouvertures de la mairie sont, eux, plus trapus, fortement trapézoïdaux et leurs proportions vont du simple au double dans un même arc. Ces caractéristiques sont plus proches des maçonneries de la maladrerie de Troo, datée de la fin du 12^e siècle (**Figure 138** ; LESUEUR 1969 : 433, SCHEMMAMA, MATAOUCHECK 2004 vol.1 : 59), mais là encore, une nouvelle analyse permettrait de préciser sa chronologie. Le bâtiment de la mairie paraît plus simple, puisqu'il ne comporte pas de cordons moulurés courant sur les façades ni d'arcatures aveugles comme la maladrerie, mais il s'agit peut-être du résultat des reprises successives de l'édifice. Les claveaux des baies sont similaires, de même que la porte orientale, qui comporte un arc à double rouleau à l'extérieur et un arc surbaissé à l'intérieur (**Figure 139**, **Figure 140**). Les deux édifices sont donc probablement contemporains, mais il resterait à vérifier ou préciser cette datation de la fin du 12^e siècle par une étude du bâti plus complète de la maladrerie.

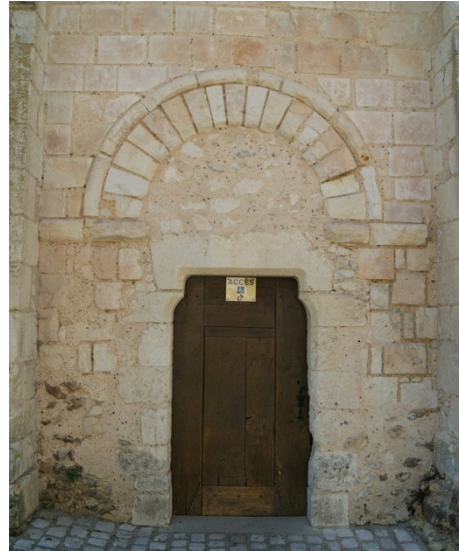
Figure 43 : Porte sud de la nef de l'église Saint-Genest de Lavardin

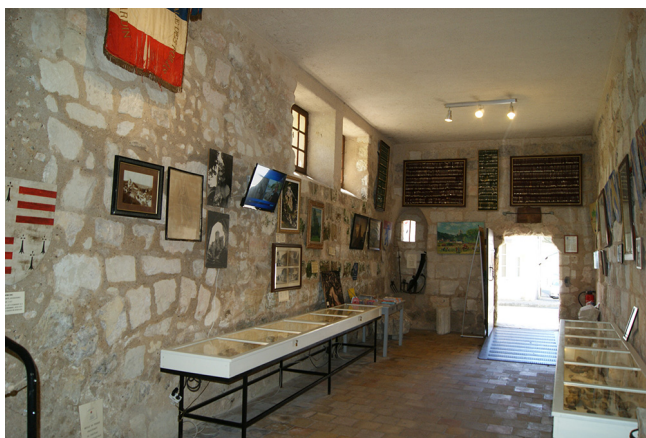
Figure 44 : Face intérieure des murs 100 et 101 (bâtiment 1, niveau 1)

Le mur 100, situé dans l'axe du contrefort vers le sud-est, a été édifié en partie au même moment : il est construit en moellons et blocs de moyen appareil (UC 105) et comporte un arc de fondation constitué de claveaux irréguliers, indiquant un terrain instable (**Figure 44, Figure 45**). Le reste du mur 100 (intérieur et extérieur) est masqué par un enduit récent : il est donc difficile de déterminer son apparence et ses transformations, mais il atteint lui aussi au moins 7,5 m de haut, le sommet du mur (UC 158) correspondant au sommet du contrefort sur la rue (**planches 1-4 et 1-6**).

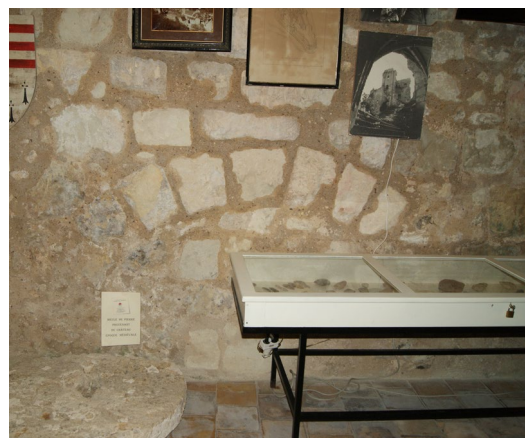
Figure 45 : Arc de fondation ARC 6 (mur 100)

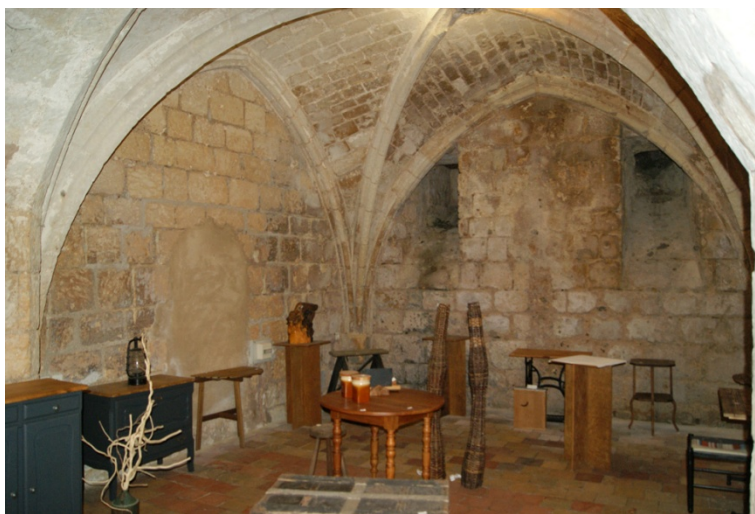
Figure 46 : Vue d'ensemble du niveau 1 du bâtiment 2, ouvertures 25 et 26 dans le mur du fond (phase 1?) et voûtes sur croisées d'ogives de la phase 3 (VOU 27 et 28, ARC 29).

La pièce du rez-de-chaussée a ainsi été couverte de deux travées de voûtes d'ogives brisées séparées par un arc doubleau massif au tracé brisé avec de larges chanfreins (**Figure 19, Figure 46**). Les ogives sont moulurées en tores à filets saillants associées à des cavets, tandis que les arcs formerets brisés (contre les murs latéraux et l'arc doubleau) sont moulurés en tores simples et cavets (**Figure 47**). Les voûtes comportent des clés circulaires à décor de couronne de feuillages au relief marqué (**Figure 48**). Les arcs retombent dans les angles de la pièce sur les petits piliers quadrangulaires hérités de la phase 1 et sur des culots à décor de feuillage de part et d'autre de l'arc doubleau (**Figure 33, Figure 49, Figure 50**). Certains de ces culots ont ensuite été bûchés pour les lisser, de la même manière que ceux de l'étage (*cf. infra*).

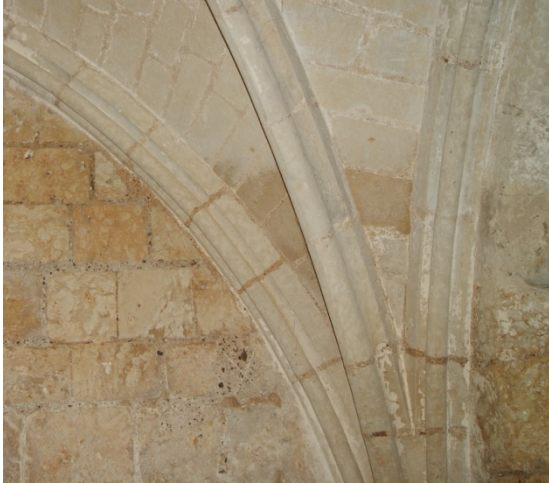
Figure 47 : Détail des arcs formerets et arc d'ogive de la voûte 28

Les voûtains sont construits en blocs calcaire de petit appareil allongé, à la mise en œuvre très régulière. La construction de cette voûte, culminant à 4,2 m du sol actuel, a entraîné des remaniements des ouvertures. La baie 24 a été partiellement masquée par l'arc formeret inséré dans la maçonnerie d'origine, tandis que quelques claveaux de l'arc de couverture de la porte 23 ont été remplacés pour s'adapter au tracé de la voûte (**Figure 28, planche 1-6**). La baie 4, probablement inutile depuis la phase précédente, a été bouchée au nu du mur et partiellement masquée mais sa présence a entraîné la création d'une fissure dans la maçonnerie. Les ouvertures 25 et 26, à l'arrière du bâtiment, ont été remaniées : un glacis a été créé en bûchant l'appui originel, et leur couverture a été remplacé par de larges linteaux de calcaire contemporains de l'arc formeret, certains blocs formant à la fois un claveau de l'arc et l'amorce du couverture des ouvertures (**Figure 46, Figure 51, planche 1-10**).

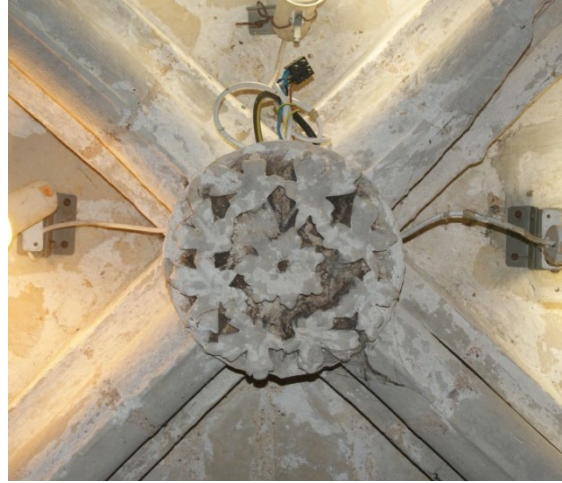
Figure 48 : Détail de la clé de la voûte 28 décorée de feuillages

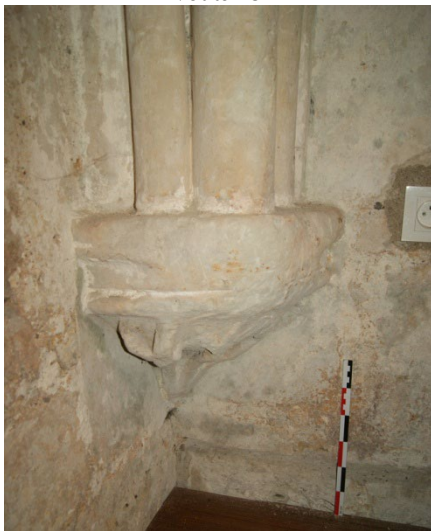
Figure 49 : Détail d'un culot de la voûte 27 à corbeille décorée de feuillages

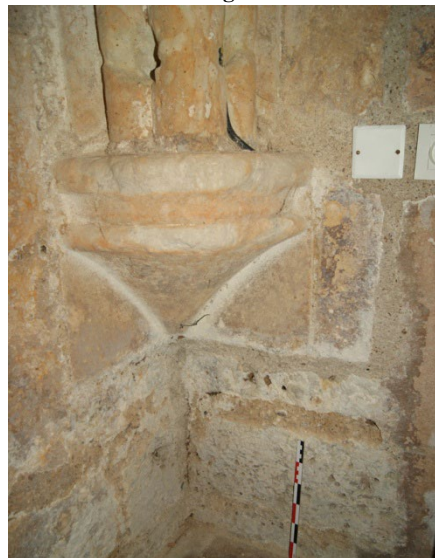
Figure 50 : Détail d'un culot de la voûte 28 à corbeille lisse (bûché)

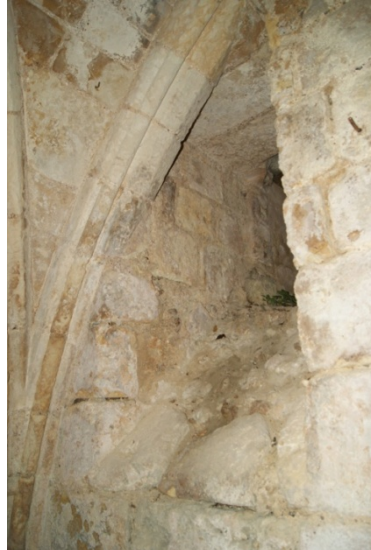
Figure 51 : Ouverture 26 remaniée au moment de la construction de la voûte 28

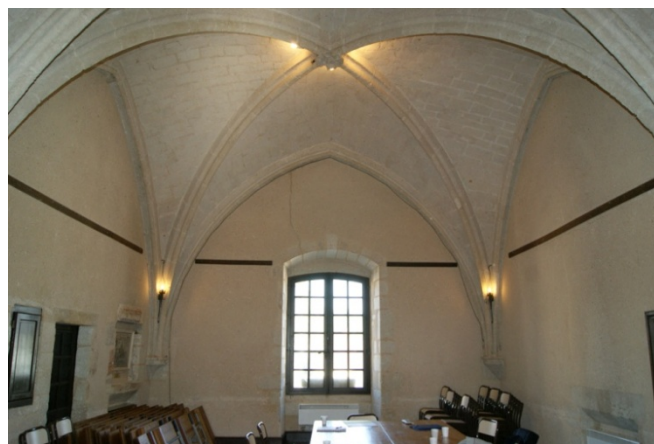
Figure 52 : Voûte 42 de l'étage, extrémité ouest de la pièce (niveau 2 bâtiment 2)

La pièce du niveau 2 a été couverte de deux travées de voûtes similaires (VOU 40 et 42), à clés de voûte circulaires décorées de feuillages et voûtains formés de petits blocs allongés (**Figure 53, Figure 52, Figure 54, planches 1-6 à 1-12**). Les arcs formerets sont moulurés de tores et cavets, les arcs d'ogive de tores à filets saillants, tandis que l'arc doubleau au tracé brisé est mouluré de trois tores (ARC 41). La retombée des arcs s'effectue sur des culots décorés de feuillages, mais ceux situés dans la travée nord (constituant une pièce séparée lors de la phase 5) ont été bûchés pour former des corbeilles lisses, les deux culots centraux présentant ainsi deux faces différentes (**Figure 56**).

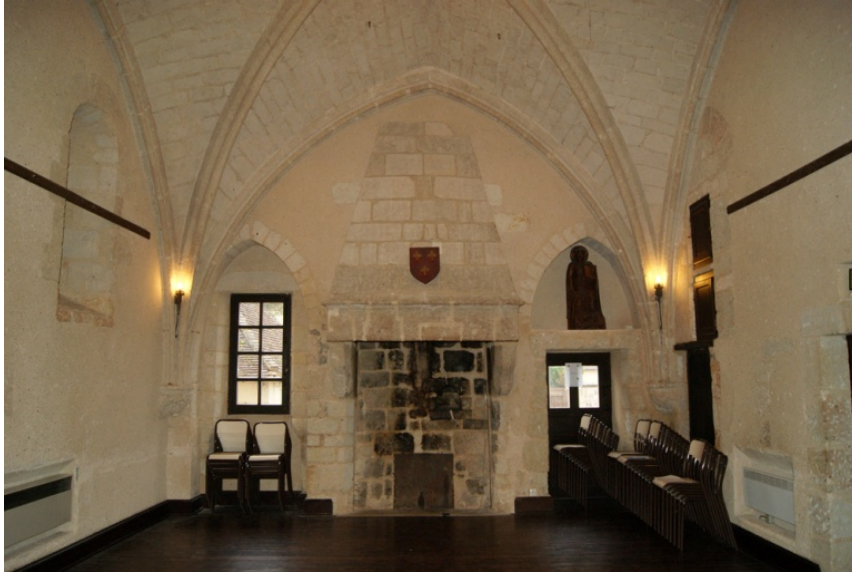
Figure 53 : Voûte 42 de l'étage, extrémité est de la pièce (niveau 2 bâtiment 2)

Cette campagne de travaux pourrait avoir également intégré la construction de la cheminée 39 à l'emplacement de la cheminée originelle correspondant au coffre extérieur saillant (**planche 1-10**). Cette cheminée s'insère au centre du mur sud-est, et semble bien cohérente avec la hauteur des nouvelles voûtes. Elle comporte une hotte pyramidale avec éperon médian et cordon mouluré à la base et le manteau formé de blocs à crossettes repose sur des corbeaux à double chanfrein prolongé sur les piédroits placés au nu du mur (**Figure 53**, **Figure 59**).

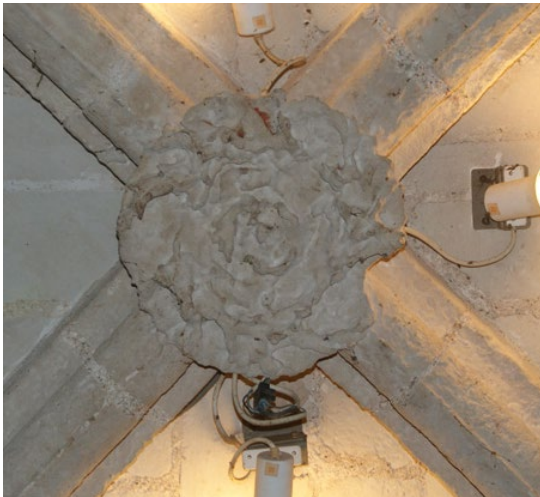
Figure 54 : Détail de la clé de la voûte 42

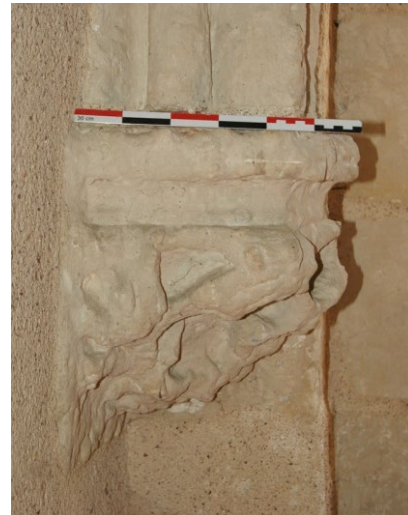
Figure 55 : Détail d'un culot à décor de feuillage de la voûte 40

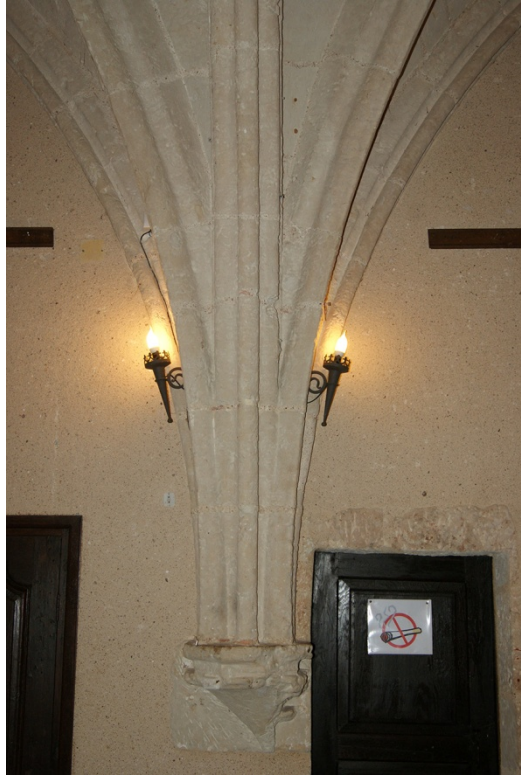
Figure 56 : Détail des ogives et de l'arc doubleau et culot central bûché sur une face pour créer une corbeille lisse

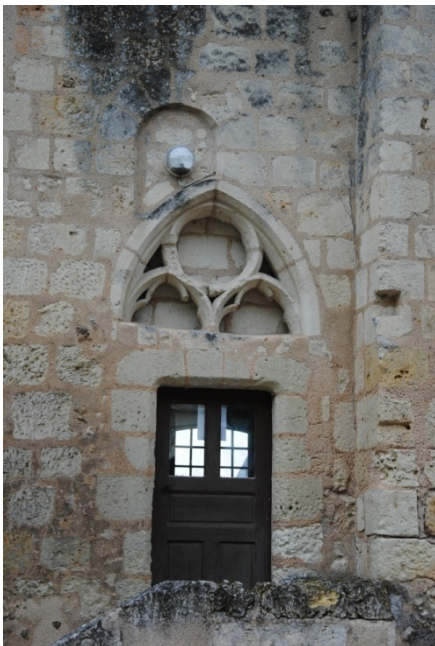
Figure 57 : Baie 36, perturbée par la fenêtre 35, elle-même remplacée par la porte 34 (bâtiment 2, niveau 2)

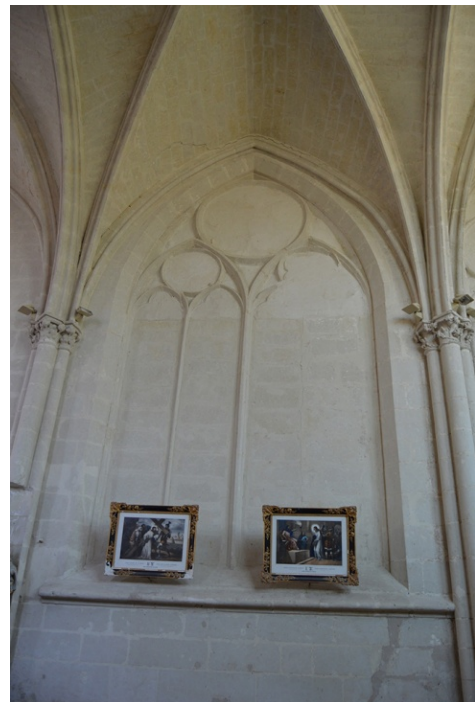
Figure 58 : Vue intérieure de l'église Saint-Almyr, Les Roches-l'Évêque (41)

Les voûtes comme les baies à remplages sont très similaires à celles de l'église Saint-Almyr du village voisin des Roches-l'Evêque, datée du 14^e siècle (Mérimée PA00098551, **Figure 58**, **Figure 149**).

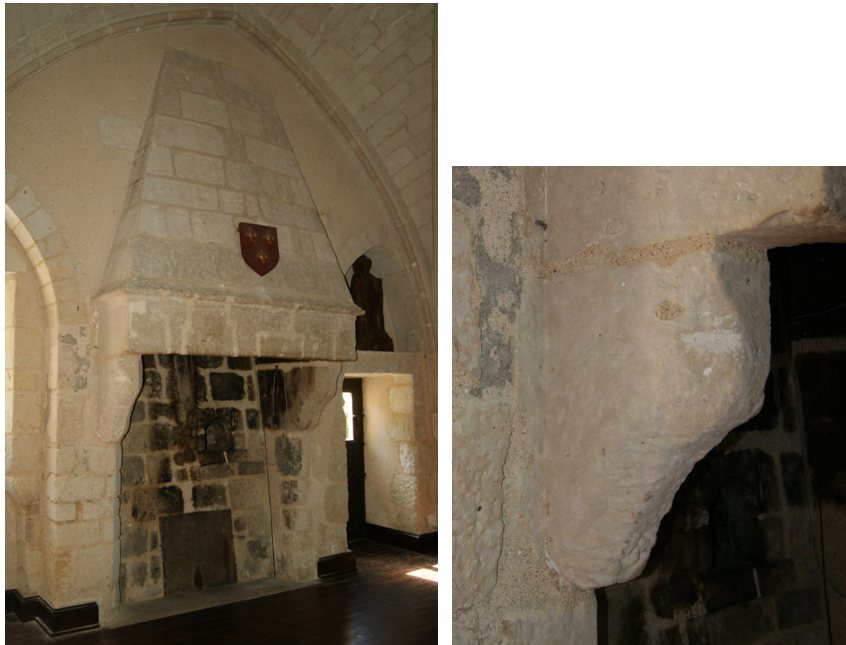
Figure 59 : Cheminée 39 à hotte pyramidale et corbeaux moulurés (phase 3)

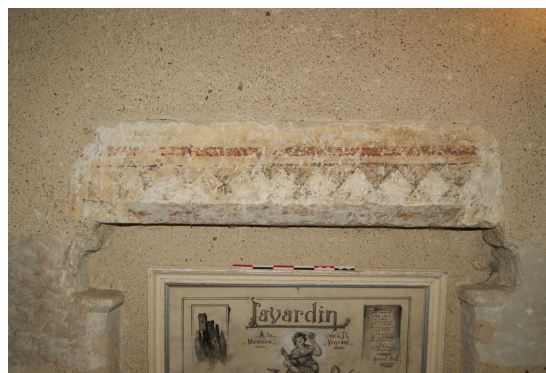
Figure 61 : Détail du linteau de la porte 51 portant un décor peint de losanges encadrés de bandes rouges et jaunes
