Étude de l’habitat civil médiéval des 11e-14e siècles de la vallée du Loir autour de Lavardin (Loir-et-Cher). Campagne 2018, L’étude du ”Prieuré Saint-Genest” de Lavardin : une maison du 12e siècle et début de prospections inventaires dans les communes voisines

VOLUME 1 : Texte

Emeline Marot, Gaël Simon, Clément Letor, avec la participation de Daniel Morleghem

Décembre 2018

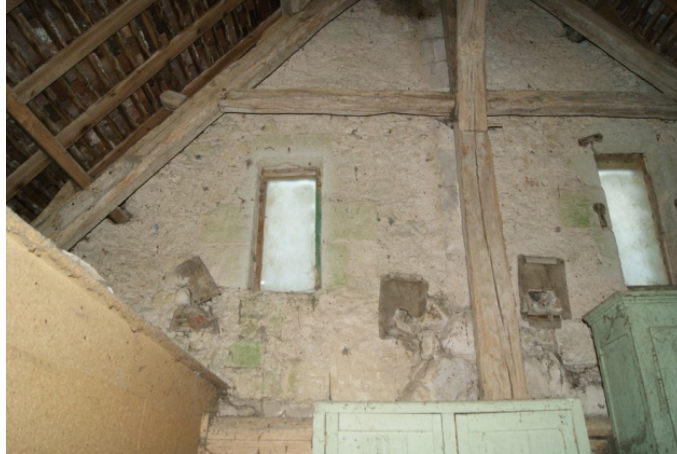
Figure 62 : vue intérieure du pignon sud-est du bâtiment 2 (mur 103) avec les ouvertures 71 et 72

aménagées en même temps que le mur, les blocs de l'encadrement étant de plus placés en boutisse, formant une feuillure à l'intérieur (FEN 71, 72, **Figure 27**, **Figure 62**). Quatre trous de boulin traversants sont encore visibles au niveau de l'appui des baies (**planche 1-10**). Les rampants du pignon ont probablement été remaniés si l'on considère la forme des blocs à l'extérieur, et il est donc difficile de déterminer s'il s'agissait à l'origine d'un pignon découvert ou non.

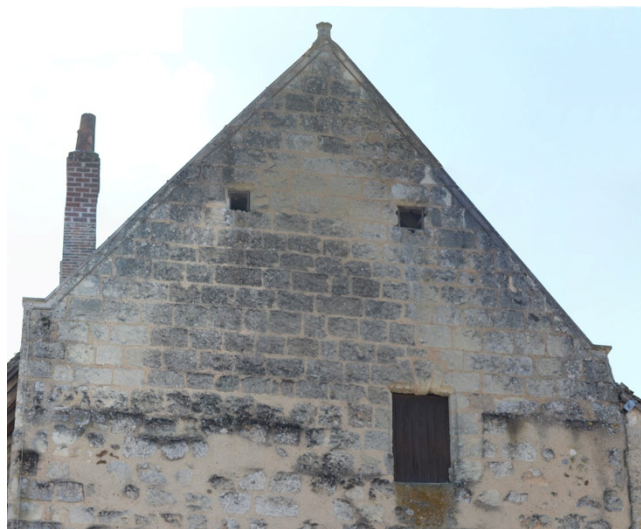
Figure 63 : Sommet du pignon nord-ouest du bâtiment 2 (mur 103, phase 3)

Le pignon nord, plus élevé que le précédent, comporte deux petites ouvertures carrées de 35 cm de côté aménagées en même temps que les murs et dont les blocs de l'encadrement sont traversants (OUV 60 et 61, **Figure 63**, **Figure 64**, **planche 1-6**). Le mur comporte un ressaut intérieur situé au-dessus des baies, la partie supérieure étant construite avec un plus grand nombre de blocs d'appareil, assurant une plus grande stabilité du mur plus fin à cet endroit (UC 61). Les rampants à crossettes sont moulurés et sont associés à un fleuron au sommet du pignon ; il est toutefois difficile de déterminer quelle est la part des restaurations récentes dans cet aménagement.

A la base de la reprise, la porte ou fenêtre 62 ouvre au niveau du ressaut de maçonneries hérité de la phase 1. Elle est couverte d'une plate-bande clavée à clé pendante et claveaux à extradors en escalier, et l'encadrement est sculpté d'un cavet formant un soffite surélevé (**Figure 63**). Elle mesure environ 75 cm de large pour 1,25 m de haut. Sa position et ses dimensions laissent penser qu'il s'agit d'une ouverture pour charger des marchandises depuis la rue.

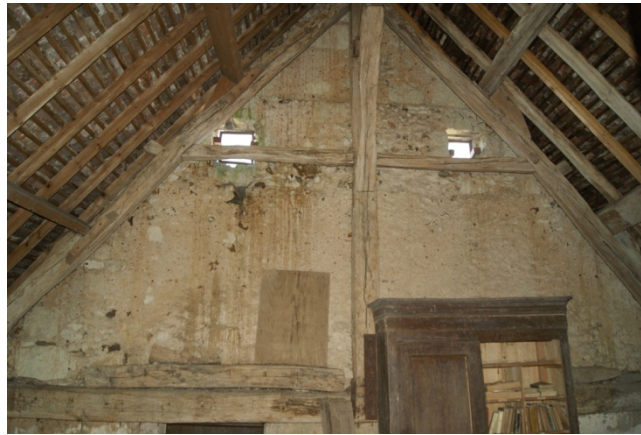
Figure 64 : Ferme 64 plaquée contre le pignon nord-ouest (mur 101) et ouvertures 60 et 61.

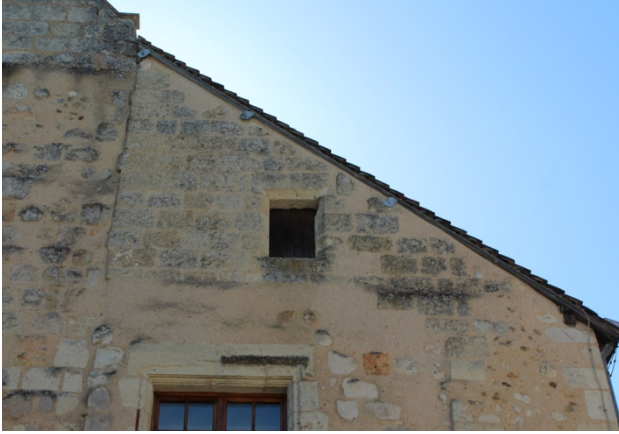
Figure 65 : Détail du pignon nord-ouest construit lors de la phase 3 avec la fenêtre chanfreinée 19 (bâtiment 1)

Le bâtiment 1, construit lors de la phase précédente, a été rehaussé au nord-ouest par la construction d'un pignon accolé au bâtiment 2, plus haut (**planche 1-6, Figure 65**), tandis que le mur arrière au sud-est a été plus fortement remanié, à partir du niveau 2 (**planche 1-10, Figure 14, Figure 67**). Ces nouvelles maçonneries sont réalisées en blocs de moyen appareil de calcaire de modules variables, cubiques ou allongés. Les rampants originaux ont probablement été écrêtés et reconstruits, si l'on considère la hauteur des baies contemporaines des maçonneries, très proches des chevrons de la toiture actuelle.

La fenêtre 19, située dans le mur nord-ouest, forme une ouverture rectangulaire de dimensions modestes couverte d'un linteau et elle est entièrement chanfreinée. A l'intérieur, elle conserve une arrière-voûture couverte d'un arc surbaissé aux claveaux larges, au-dessus d'une embrasure droite (**Figure 65, Figure 66**). Elle est située à la même hauteur que la baie 63 dans le bâtiment 2.

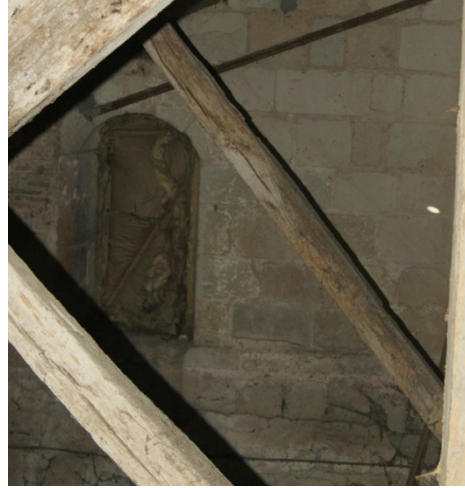
Figure 66 : Face intérieure de la fenêtre 19 avec une arrière-voissure en arc surbaissé ; traces de peintures ou négatif de bois oblique à droite

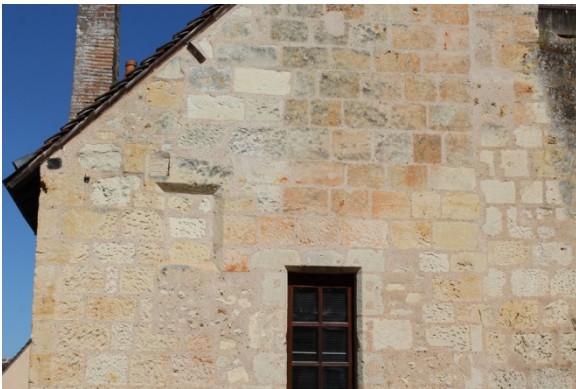
Figure 67 : Pignon sud-est du bâtiment 1, fenêtre 22 chanfreinée bouchée

La fenêtre 22 ouvrait dans le mur sud-est et présentait une forme identique à la première, mais elle a été fortement perturbée par la suite. Sa face extérieure est encore lisible, avec son linteau chanfreiné, mais il ne reste que quelques claveaux de l'arc à l'intérieur, préservés lors de la création d'une ouverture plus haute lors d'une phase ultérieure (**Figure 67, Figure 68**).

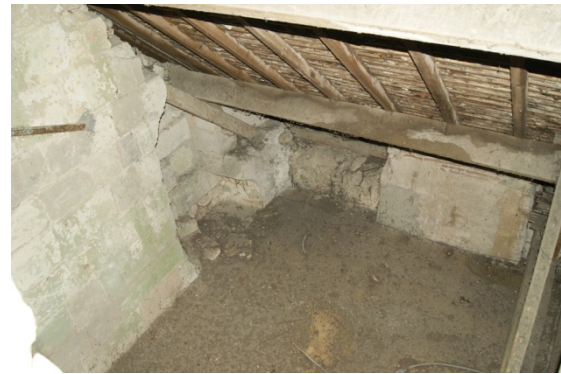
Figure 68 : Face intérieure du pignon sud-est du bâtiment 1 avec l'ouverture 22 couverte d'un arc puis remaniée pour créer l'ouverture 92

Le niveau du couvrement de cette nouvelle porte n'étant pas compatible avec le niveau de seuil de la porte 21 de la phase précédente, cette dernière a été bouchée et remplacée par une fenêtre pour éclairer l'étage. Il s'agit de la fenêtre 20, couverte d'une plate-bande clavée et qui était à l'origine une demi-croisée si l'on considère la forme des blocs des piédroits (**Figure 69, planche 1-10**). Tout l'encadrement porte les traces d'ancrage d'une grille installée probablement plus tard. L'aménagement de cette fenêtre haute de 1,70 m environ a également entraîné le bouchage de la baie 22, qui éclairait la partie haute du pignon. L'ouverture 92 a alors été créée plus haut pour remplir le même rôle, mais son couvrement est à présent détruit du fait de l'abaissement du rampant (**Figure 68, planche 1-10**).

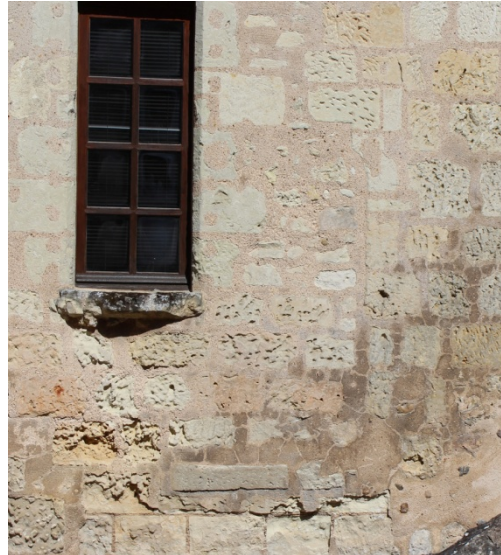
Figure 69 : Porte 21 à linteau sur coussinet, détruite partiellement par la création de la fenêtre 20

La porte 21, placée contre le mur épais du bâtiment 2, est encore visible aujourd'hui par un seul piédroit avec coussinet à cavet supportant un linteau chanfreiné, et est très similaire aux deux portes de communications ouvrant dans le mur 104 entre les bâtiments 1 et 2 (**Figure 69**, POR 51 et 55, *cf. supra*). Notons que les faces intérieures de ces trois portes n'ont pas pu être observées, le côté avec linteau chanfreiné étant tourné vers l'extérieur du bâtiment 1 (façade sud ou pièce du bâtiment 2).

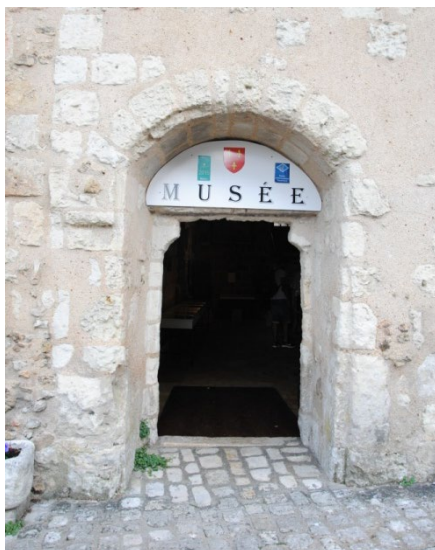
Figure 70 : Face extérieure de la porte 1 (mur 101, bâtiment 1, niveau 1)

Toutefois, la porte 1 située sur la rue au rez-de-chaussée du bâtiment 1 et qui remplace certainement l'ouverture originelle, apporte des éléments complémentaires. En effet, le vantail de cette porte s'ouvrait vers l'extérieur, puisque l'ouverture sur la rue est couverte d'un arc surbaissé et que la face intérieure est constituée de piédroits avec coussinets à cavet supportant un linteau, l'ensemble étant chanfreiné. La forme de cette ouverture est identique aux autres portes, que l'on peut donc supposer avoir à l'origine des arrières-voissures couvertes d'arcs brisés.

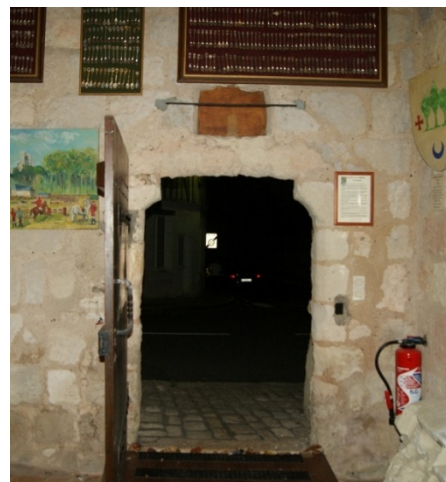
Figure 71 : Face intérieure de la porte 1 (bâtiment 1, niveau 1)

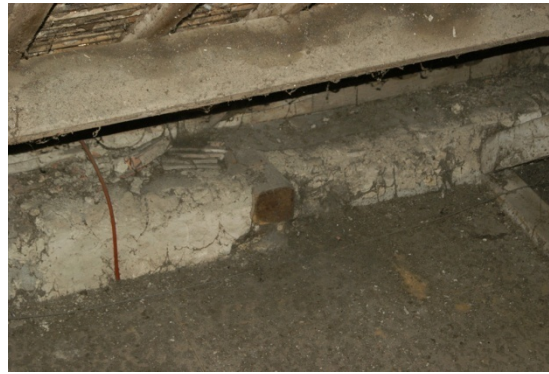
Figure 72 : Bois scié inséré dans le mur 100 pouvant correspondre à une charpente ancienne

Aucun élément de la charpente visible actuellement ne permet d'appréhender le couvrement correspondant à la phase 3 du bâtiment. Cependant, on peut voir qu'un bois est scellé dans la maçonnerie du mur gouttereau (mur 100), de couleur plus sombre que les autres bois de la charpente qui tendent plus sur la couleur jaune (FER 91, **Figure 72**). Il ne présente pas de marque d'assemblage et a été scié au ras du mur. Il ne peut s'agir d'un sommier compte tenu de sa position par rapport à la fenêtre 22, située dans le mur sud-est. L'hypothèse d'un entrain est donc la plus probable, dont la datation pourrait être établie entre les 13^e-14^e siècles et le 16^e siècle, date du remplacement de la charpente par des demi-fermes à ce niveau (phase 4).

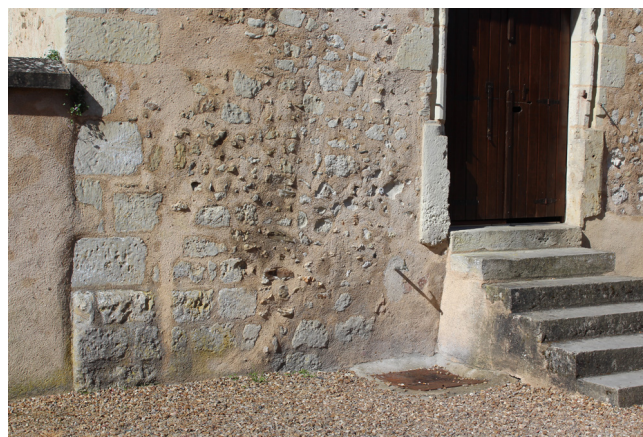
Figure 73 : Partie basse du mur 106 (UC 141) correspondant à un possible mur de terrasse

La présence d'une porte à cet endroit indique que des circulations sont prévues pour contourner l'édifice depuis la cour latérale et peut-être la rue, certainement par l'intermédiaire d'un escalier dont rien ne subsiste aujourd'hui.

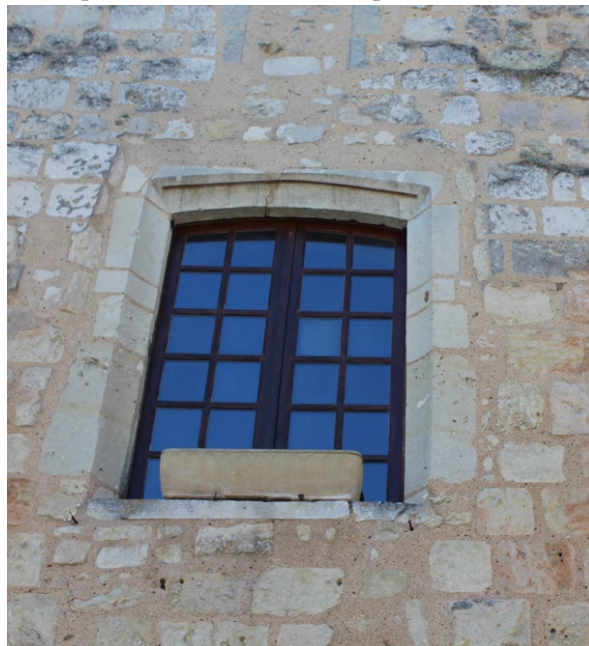
Figure 74 : Fenêtre 43 ouvrant sur la rue au niveau 2 du bâtiment 2.

La création de la fenêtre 43 sur la rue semble être postérieure aux transformations principales du bâtiment 2 (voûtes et baies à l'arrière). Il s'agissait d'une fenêtre à croisée, attestée par les blocs des piédroits, tandis que le linteau, remanié et restauré, n'apporte que peu d'informations (**Figure 74**). Sa forme est très différente des ouvertures situées à l'arrière du bâtiment (des baies en arc brisé avec des remplages). La fenêtre 43 appartient donc à une autre campagne de construction, qu'il est difficile de situer avec précision, peut-être au 15^e siècle. Il est possible que sa construction, remplaçant une probable ouverture d'origine, ait perturbé la petite ouverture 63 situé plus haut.

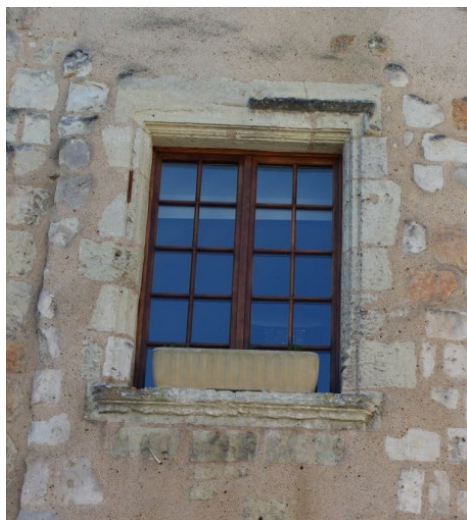
Figure 75 : La fenêtre 18 au linteau mouluré d'un larmier (bâtiment 1 niveau 2)

La fenêtre 18 remplace certainement une ouverture plus ancienne, étant donné sa position centrale à ce niveau (**Figure 75**). Il s'agit d'une large fenêtre aux piédroits et au linteau moulurés, avec un larmier et un appui en saillie moulurés eux-aussi. Ses caractéristiques permettent de l'associer au 16^e siècle.

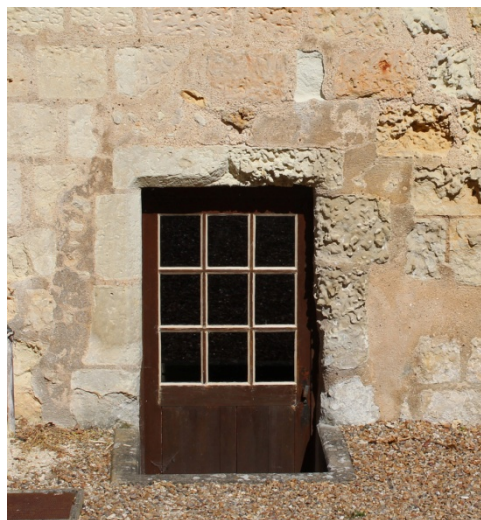
Figure 76 : Porte 7 ouvrant à mi hauteur des niveaux 1 et 2 (bâtiment 1)

A l'arrière du bâtiment, les modifications sont plus nombreuses, et sont liées à une transformation des circulations (**planche 1-10**). En effet, la porte 7 a été percée à mi hauteur des niveaux 1 et 2, permettant d'ouvrir le bâtiment 1 vers la cour arrière. Elle est couverte d'un linteau sculpté d'une accolade prolongée sur les piédroits par un chanfrein (**Figure 76**). La construction de cette porte est liée à une reprise partielle du mur 100 en retour d'angle, construite en moellons et l'escalier 8, plaqué contre ce mur, date probablement de cette phase également (UC 103, **planche 1-4**).

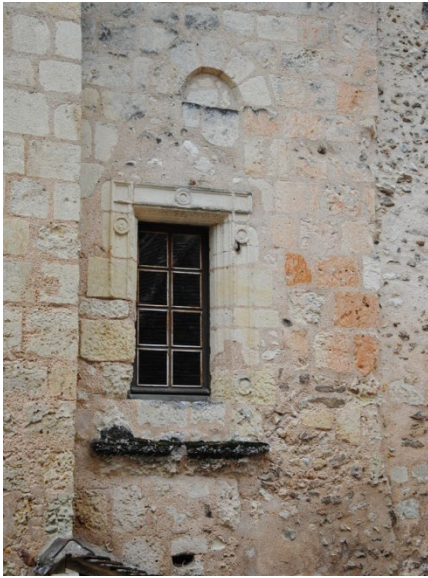
Figure 77 : Vue d'ensemble de la fenêtre 37, remplaçant la baie 38 et la fenêtre 94 (bâtiment 2, niveau 2)

La fenêtre 37 a ainsi remplacé la fenêtre à remplages 94 dans le pignon arrière (**Figure 77, Figure 78, planche 1-10**). La nouvelle baie est légèrement moins haute que la précédente ; elle est couverte d'un linteau monolithe à soffite surélevé et comporte un appui mouluré. Les piédroits comme le linteau portent des décors sculptés, formant des encadrements moulurés associés à des médaillons. La face inférieure du linteau comporte, elle, une frise de chevrons et de feuillages. Ce décor avec médaillons est similaire à celui des piédroits des lucarnes de la maison située au 26 rue de la Barrière à Lavardin, datées de la première moitié du 16^e siècle (BELIME-DROGUET 2007 : 92).

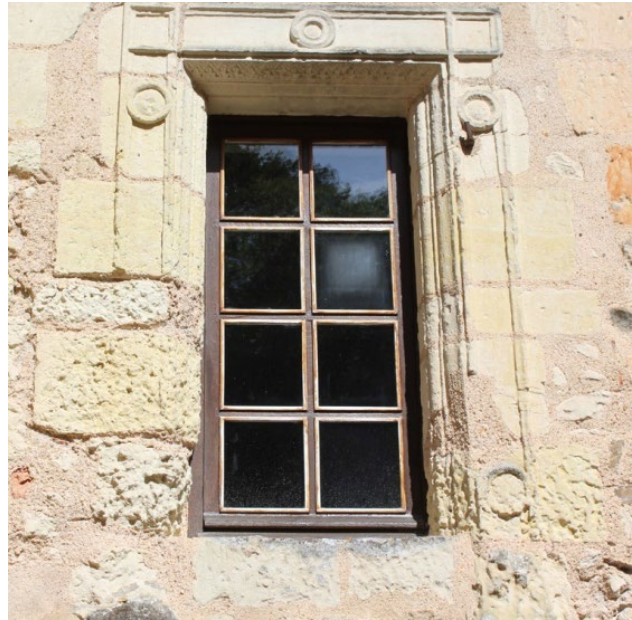
Figure 78 : Fenêtre 37 comportant des décors moulurés de baguettes et médaillons

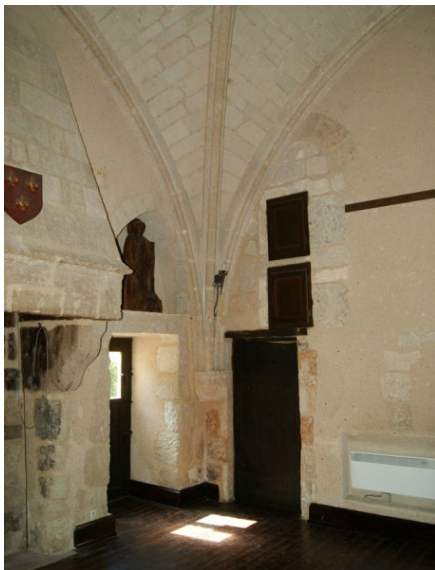
Figure 79 : Placards 58 à l'angle sud du bâtiment 2, niveau 2

Deux placards ont été créés dans le mur 104, ouvrant dans la pièce de l'étage du bâtiment 2 (**planche 1-12**). Ils ont une structure similaire, associant une ouverture réduite mais un espace intérieur coudé, dans l'épaisseur de la maçonnerie. Le placard 53 est situé près de la porte 51, à 1 m du sol environ, tandis que le placard 58, associant deux ouvertures superposées, est situé à 1,80 du sol et a été aménagé dans l'embrasure de la baie 57 appartenant à la phase originelle du bâtiment (**Figure 79**). Cette position surélevée incite à y voir un coffre ou une cache. Les deux aménagements sont construits en blocs de grand appareil dont les grandes dimensions traduisent la profondeur du retour dans la maçonnerie. Les couvrements et appuis sont formés de blocs allongés entaillés aux formes identiques.

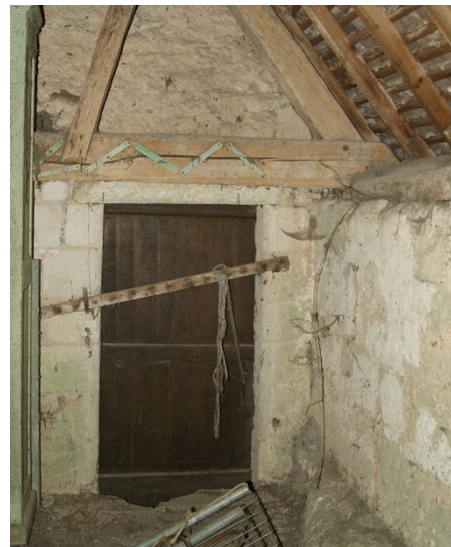
Figure 80 : Porte 70 ouvrant au niveau 3 du bâtiment 2 à l'arrière du bâtiment

Les dernières transformations associées à cette phase sont situés au niveau 3 du bâtiment 2, il s'agit du percement de la porte 70 dans le mur sud-est M.103 et d'une reprise du parement associée (**Figure 80, planche 1-10**). L'ensemble est construit en blocs de moyen appareil de calcaire blanc. L'UC 68 correspond au reparementage intérieur du mur 103, ne laissant apparaître du mur d'origine qu'une partie du coffre de la cheminée 73. L'objectif de cette reconstruction reste incertain, mais la porte 70 a été aménagée au même moment. Elle est couverte d'un linteau droit à l'intérieur, masqué par l'entrait de la ferme 67 de la nouvelle charpente, mais son couverture extérieur a été remplacé plus récemment par un

lindeau de bois (**Figure 12**). Cette porte, haute de plus de 2 m pour 1 m de large, est associée à quelques marches descendant vers l'extérieur, menant à une galerie ou à un escalier, dont le système d'ancrage dans la maçonnerie est encore perceptible : l'UC 151 correspond à quatre trous de poutres situés de part et d'autre de l'ouverture, au niveau du bas des marches et au niveau du lindeau, tandis que l'UC 152 est formée de quatre à cinq petits trous pouvant correspondre à la fixation de petits bois formant le couvrement de la galerie ou de l'escalier. Cet aménagement permettait donc un accès direct au comble du bâtiment. La datation de la porte 70 et des reprises associées est établie par chronologie relative, puisque la porte a été aménagée après la construction du pignon et avant la mise en place de la nouvelle charpente.

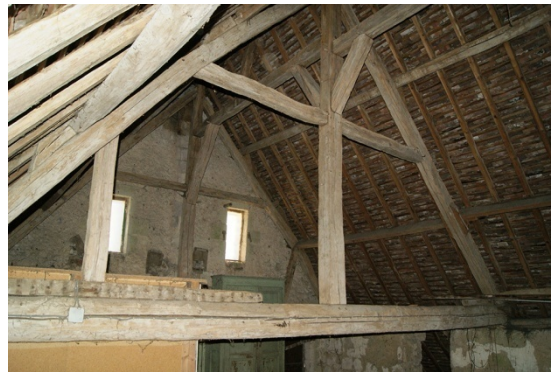
Figure 81 : Ferme 66 au premier plan et ferme 67 plaquée contre le pignon sud-est (mur 103) et ouvertures 71 et 72.

En effet, durant la phase 4, la charpente est remplacée par une nouvelle charpente à fermes et pannes (**Figure 21**, **Figure 81**, **planches 1-23 à 1-26**). Les bois de cette phase se caractérisent par leur couleur pâle, tendant sur le jaune, et leur débitage à la doloire. La charpente se compose de quatre fermes

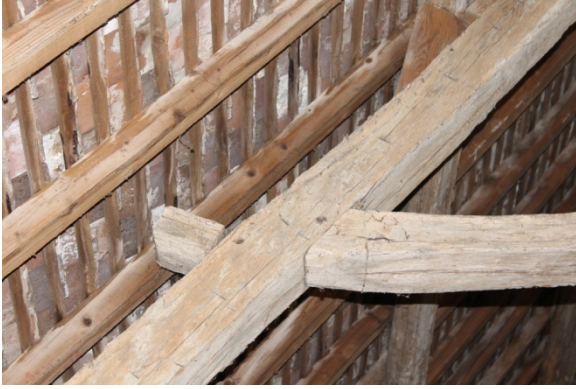
Figure 82 : Exemple d'échantignolle quadrangulaire située à hauteur du faux-entrait d'une ferme

contreventées par un sous-faîtage reliant les poinçons. Les pannes de la charpente reposent sur des échantignolles quadrangulaires (15x12x30 cm) disposées au niveau des entrails (**Figure 82**). Une seule échantignolle est employée par versant de toiture et par ferme, laissant penser qu'une seule panne située à mi-hauteur de toiture aurait été nécessaire pour soutenir les chevrons. Les pannes sont à même niveau dans cette charpente, avec un assemblage en enture entre elles pour prolonger leur longueur, comme semblent le prouver la trace d'une cheville sur l'extrémité désépaissie de la panne haute du versant ouest ou bien le délardement à mi-bois de deux pannes hautes du versant est. Les sous-faîtages se superposent à chaque rencontre dans les poinçons auxquels ils s'assemblent, de ce fait ils sont à des hauteurs différentes en fonction des fermes qu'ils joignent. Une seule décharge lie le faîtage et le sous-faîtage et elle est assemblée au centre de ces pièces. Toute les fermes de la charpente sont numérotées de un à quatre en partant du pignon nord vers le pignon sud (**Figure 83**). Les éléments de la charpente présentent un lignage effectué au moyen d'un outil pointu pour tous les bois de cette phase.

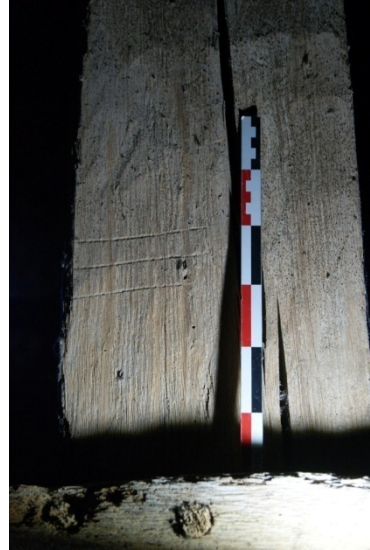
Figure 83 : Chiffre romain employé sur le poinçon pour numérotter la ferme 66

Quelques particularités ressortent sur cette charpente. La première est le délardement de la partie supérieure des entrails et où se situent le chevillage de l'assemblage entre cette pièce et le poinçon. On peut également remarquer que certains bois présentent des marques à encoches ou des marquages de pièces (**Figure 84**, **Figure 85**). En effet, on peut signaler sur l'entrait de la ferme 66 le chiffre 7 obtenu en inscrivant deux traits supplémentaires sur une des branches du chiffre romain V ou bien la présence d'une patte d'oie sur le poinçon de la ferme 65.

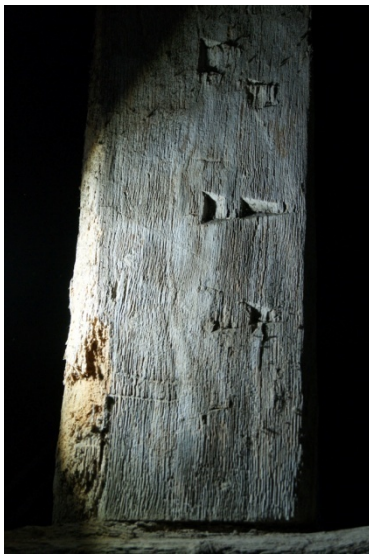
Figure 84 : Marque à encoche sur le poinçon de la ferme 66

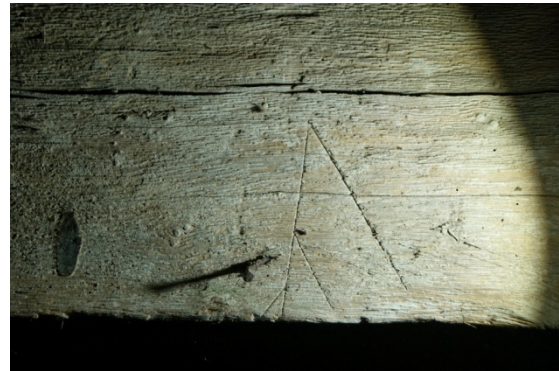
Figure 85 : Marque de charpentier représentant le chiffre 7 sur l'entrait de la ferme 65

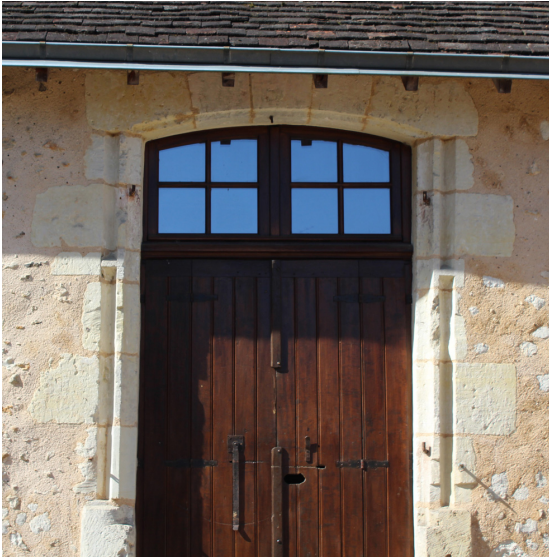
Figure 86 : Porte 77 correspondant à une ancienne baie à croisée (bâtiment 3)

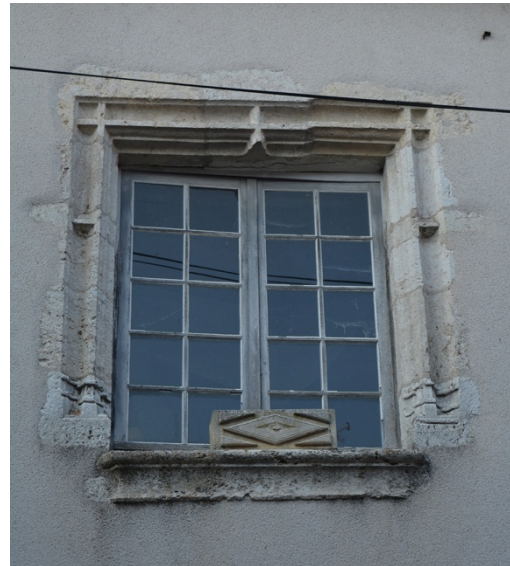
Figure 87 : Fenêtre à croisée du 19 rue Pierre Pouteau à Suèvres (Loir-et-Cher)

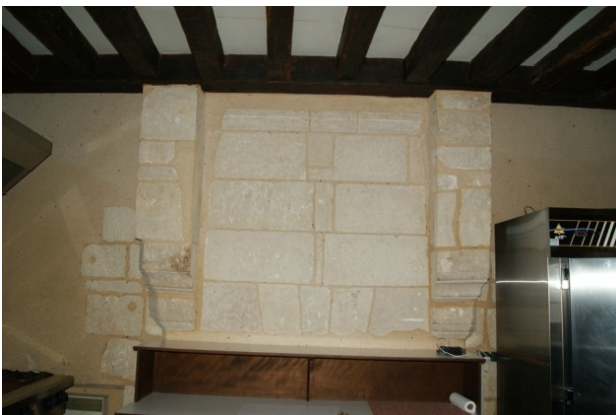
Figure 88 : La cheminée 75 (bâtiment 3 niveau 2)

Le niveau 2 comportait une cheminée aménagée dans le mur sud-est, deux blocs servant d'ancrage dans le mur étant visibles à l'extérieur (**planche 1-10**). La cheminée 75, construite sur une corniche moulurée visible au niveau inférieur, comportait une hotte droite supportée par deux consoles moulurées (**Figure 88**, **Figure 89**, **planche 1-19**), mais son manteau a été démonté et le contre-cœur réaménagé. Sa forme et les moulures rappellent une des cheminées du manoir de la Poissonnière de Saint-Ouen-en-Belin (Sarthe), daté des années 1475-1525 (Diot 2007 : 163-165).

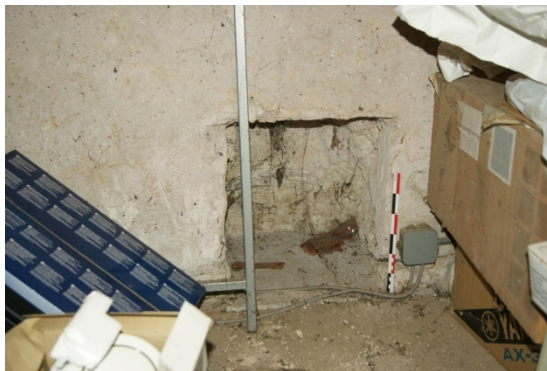
Figure 90 : Un des deux trous d'encastrement dans le mur 102 pouvant correspondre à l'ancrage d'un sommier ou d'un entrant.

Le niveau 3 du bâtiment 3 est mal connu, du fait des remaniements importants ultérieurs. Notons que le sommet du mur 106, au-dessus de la fenêtre 77, paraît avoir été écrêté et qu'il est donc possible que l'édifice ait eu une élévation plus importante à l'origine, ce que semblent confirmer la position de deux creusements quadrangulaires dans le mur 102. Ils mesurent 48 cm de long sur 45 cm de haut et sont distants de 3, 80 m l'un de l'autre (**planche 1-8, Figure 90, UC 11**). Ils pourraient avoir accueilli les entrants de la charpente ou bien les sommiers d'un plancher pour le niveau 3 du bâtiment. En tout état de cause, la mise en place de ces bois coïncide avec le bouchage de la baie 49 au même niveau.

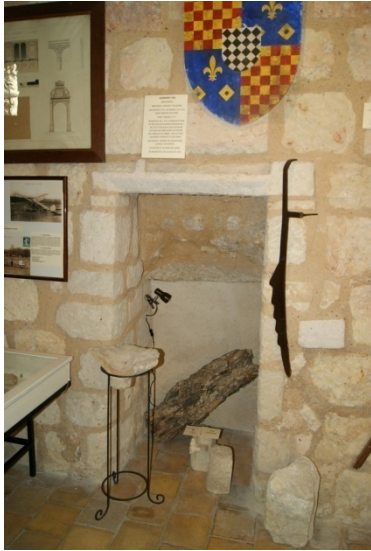
Figure 91 : Porte 3 réutilisant un bloc mouluré comme linteau

Plusieurs portes de communication ont été percées ou réaménagées entre les bâtiments 1 et 2, comme la porte 3 au rez-de-chaussée, dont le linteau est constitué d'un bloc mouluré en remploi (**Figure 91**). Le percement de cette porte a été réalisé à travers le mur 104, dont le blocage est visible à cause de la différence de niveau intérieur entre les deux édifices (**planches 1-10 et 1-12**).

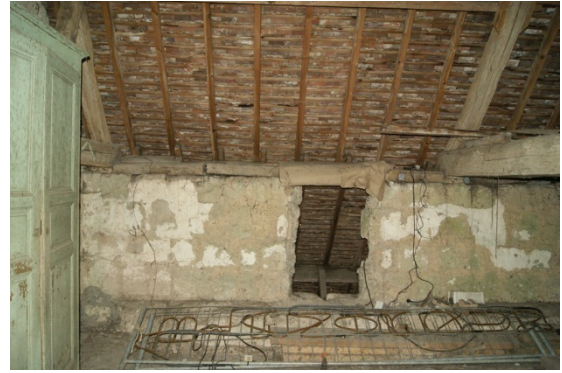
Figure 92 : Ouverture 69 percée dans le mur 104 entre les bâtiments 1 et 2 au niveau du comble (vue du bâtiment 2)

Après la mise en place de la charpente, les murs du comble ont été recouverts d'un enduit ocre sur lequel un badigeon de chaux a été appliqué (**planche 1-8**, **Figure 40**, **Figure 92**). Il est encore conservé sur une grande partie des murs, recouvrant les piédroits de la porte 70 par exemple, mais détruit par endroits par les percements de la phase suivante (portes 68 et 69, cheminée 75).

Au niveau 3, enfin, l'ouverture 69 a été percée dans le mur 104, au-dessus du ressaut de maçonnerie (**Figure 92**), probablement pour conserver un accès au comble du bâtiment 1, mais l'ouverture se trouve 3 m au-dessus du plancher actuel.

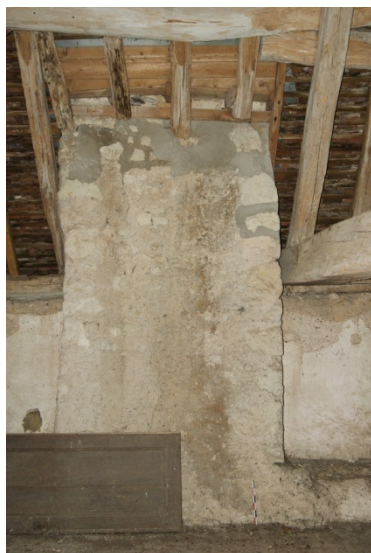
Figure 93 : Conduit de la cheminée 45 visible au niveau 3 et reprise associée du chevronnage de la charpente

La charpente du bâtiment central connaît un remaniement à la suite de l'implantation de la cheminée 45 au niveau inférieur. Le conduit de cheminée bouleverse la charpente sur son côté nord, entre la ferme 64 et la ferme 65. Cette modification a alors eu plusieurs conséquences (**Figure 93**). La première est une nouvelle disposition des pannes avec l'ajout de nouvelles échantignolles trapézoïdales (50 à 60x14x12 cm) chevillées ou cloutées par paire sur chaque arbalétrier (**Figure 95**). Elles se situent environ 55 cm plus haut que le faux-entrait pour la première et environ 65 cm plus bas pour la seconde. Elles sont placées à des hauteurs différentes en fonction des fermes car les pannes entre les fermes 64 et 65 et les fermes entre 66 et 67 sont superposées à celles disposées au centre de la charpente, entre les fermes 65 et 66. Il semble que deux échantignolles aient été volontairement conçues avec un désépaississement pour les deux pannes anciennement assemblées en enture (l'échantignolle basse du versant Est de la ferme 64 et l'échantignolle haute du versant Est de la ferme 65). De cette manière, l'extrémité de la panne s'emboîtait dans la partie amincie de l'échantignolle. Ces échantignolles trapézoïdales se retrouvent surtout à partir du 18^e siècle dans les charpentes rurales, notamment en Mayenne (DAVY, FOISNEAUX 2014).

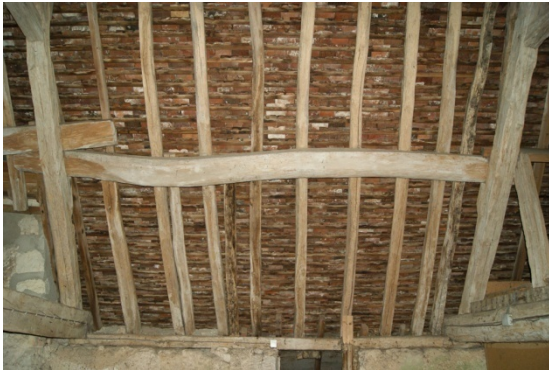
Figure 94 : Vue de la nouvelle panne basse entre les fermes 65 et 66

De plus, deux pannes sont ajoutées en partie basse du versant est de la toiture, entre les fermes 64 et 66 (**Figure 94**). Ces nouvelles pannes sont obtenues à partir du même arbre à en juger par leur forme, légèrement courbe, et le même fil du bois.

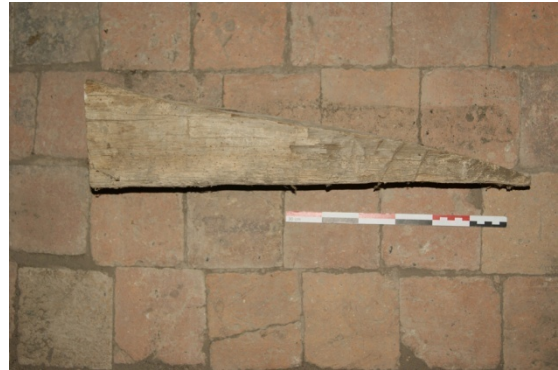
Figure 95 : Vue de profil d'une échantignolle trapézoïdale déposée dans la charpente

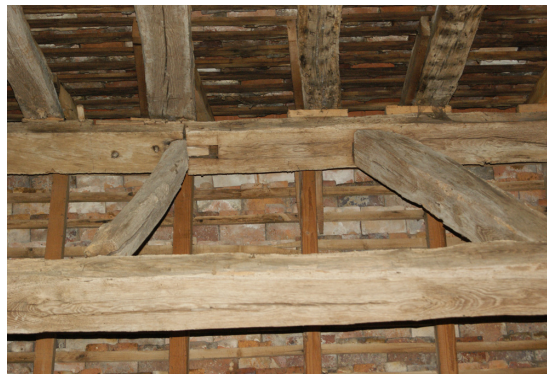
Figure 96 : La réparation du sous-faîtage avec l'assemblage de deux pièces avec un tenon

Une réparation a également lieu sur le faîtage de la charpente, entre les fermes 64 et 65 (**Figure 96**). On peut remarquer à ce niveau qu'un tenon permet de faire le lien à la faîtière d'origine de la charpente et une enture permet de faire le lien avec le reste du faîtage du côté sud de la ferme 65 où deux chevilles trahissent l'utilisation de cet assemblage pour lier les deux bois. L'utilisation d'un lignage à double trait au charbon sur le faîtage permet d'aligner le tenon de la nouvelle faîtière à la mortaise de la décharge du sous-faîtage à côté.

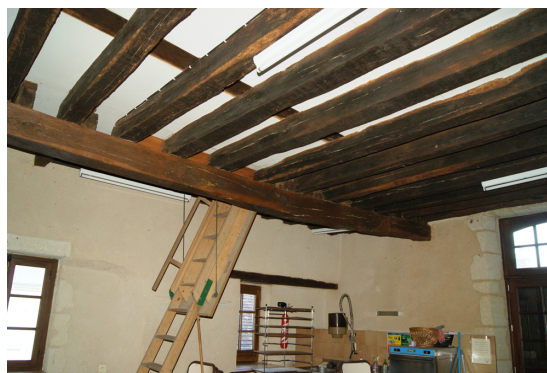
Figure 97 : Plafond 83 avec les traces d'encastrement d'une cloison dans le sommier (bâtiment 3 niveau 2)

A l'intérieur, un nouveau plafond a été aménagé pour le niveau 2 (**Figure 97, planche 1-2**). Le sommier principal, parallèle au mur 105, comporte une série de mortaises sur la face inférieure correspondant certainement à l'installation d'une cloison en pans de bois, délimitant un couloir ouvrant vers l'extérieur par la porte 79 et vers la pièce principale par une porte ménagée dans la cloison près de la fenêtre 77. La disposition des ouvertures du mur 102, à l'autre extrémité du couloir, pourrait indiquer que la porte 47 existait dès ce moment et permettait une communication avec la pièce sud-est du bâtiment 1. Toutefois, la disposition symétrique des ouvertures 47, 48 et 88 pourrait aussi faire penser à des percements postérieurs à la destruction de la cloison. L'enduit qui recouvre entièrement les murs de la pièce du bâtiment 3 empêche de s'assurer de la chronologie.

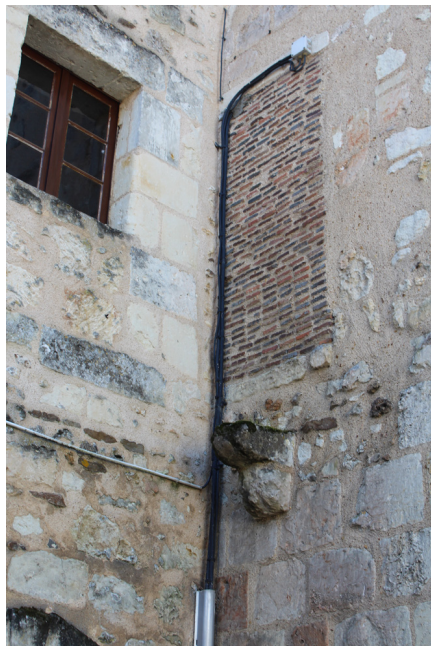
Figure 98 : Bouchage de la porte 46, transformée en placard, et réduction de la porte 79 en fenêtre

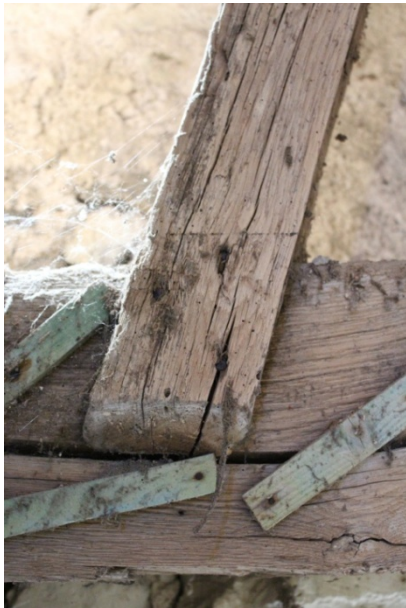
Figure 99 : Détail des lignages au charbon sur la jambe de force ajoutée à la ferme 67

Des restaurations sont effectuées sur la charpente du bâtiment 2 au 19^e siècle (**planches 1-21 à 1-26**). Elles se situent notamment sur le poinçon de la ferme 64 avec l'ajout de plaques cloutées reliant le poinçon et l'entrait. De même, une jambe de force a été ajoutée à la ferme 66 et à la ferme 67 pour porter les pannes basses. On peut voir qu'un lignage au charbon a été fait pour définir la partie du bois à entailler pour la lier à mi-bois avec l'entrait, assemblage qui est ensuite clouté (**Figure 99**). En partie haute de la pièce, on remarque le lignage préparatoire à la confection de l'entaille où se logera la panne (**Figure 100**). Cette technique pour soutenir les pannes basses, qui peut paraître surprenante, se retrouve sur la charpente

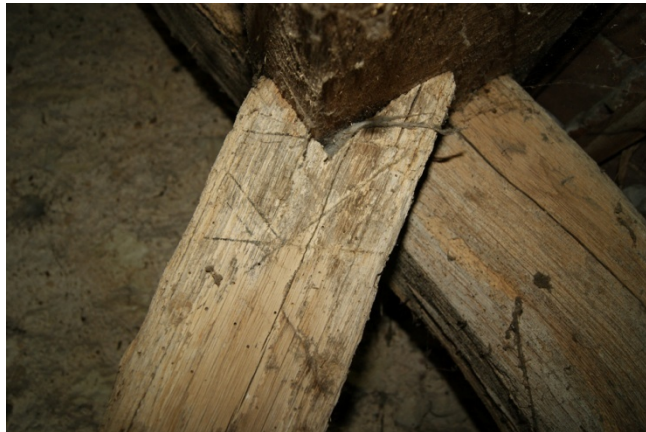
Figure 100 : Détail des lignages préparatoires sur la jambe de force ajoutée à la ferme 67

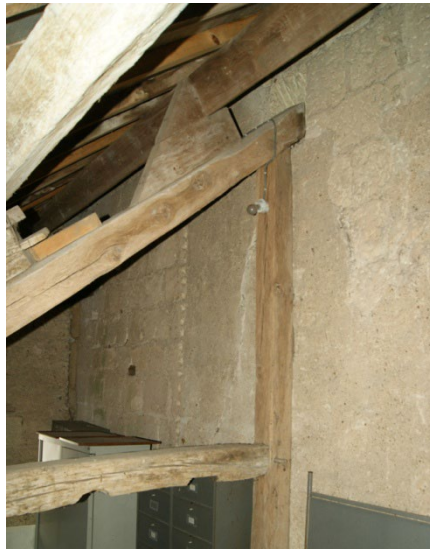
Figure 101 : Détail de l'assemblage au sommet de la demi-ferme 84 (bâtiment 3)

La charpente du bâtiment 3 est construite au 19^e siècle en disposant une nouvelle demi-ferme au milieu du bâtiment. Celle-ci est composée d'anciens bois en remploi formant le faux-entrait, le lien, la jambe de force et les échantignolles et de nouveaux arbalétrier, poinçon et entrait (**planches 1-27 et 1-28**). L'assemblage de l'arbalétrier et du poinçon est conçu de manière à ce que le poinçon soit assemblé sur la sous-face de l'arbalétrier, qui se prolonge dans un creusement dans la maçonnerie (**Figure 101**). Des pièces de calages sont positionnées par la suite entre les pannes et les échantignolles pour bloquer les pannes.

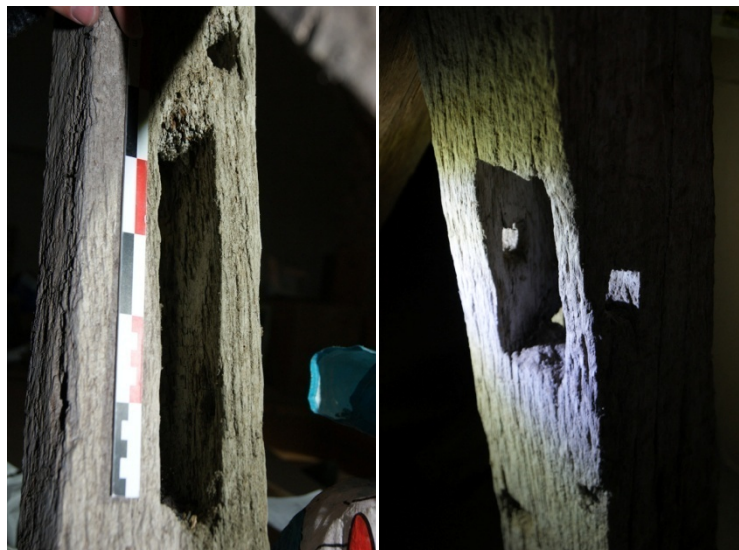
Figure 102 : Vues sur les deux mortaises vides de la jambe de force de la ferme 84

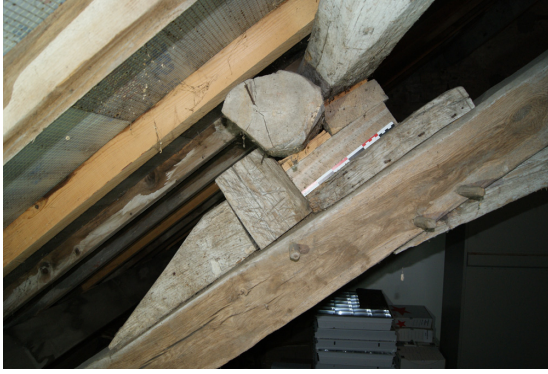
Figure 103 : Échantignolles et pannes anciennes calées sur la ferme 84

- et les échantignolles quadrangulaires et trapézoïdales (**Figure 103**).

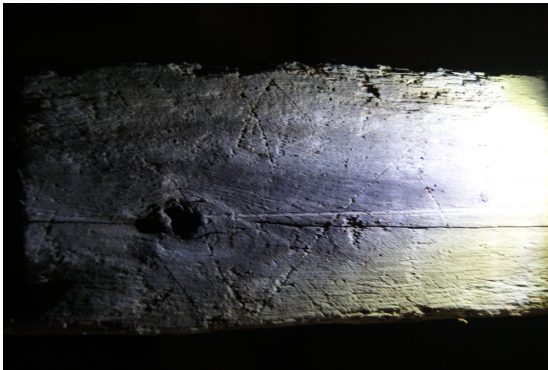
Figure 104 : Numérotation V sur la sous-face du faux-entrait de la ferme 84

Quelques bois sont numérotés comme le faux-entrait avec le chiffre V et la jambe de force avec le chiffre VIII (**Figure 104**, **Figure 105**). On peut remarquer le lignage effectué à l'aide d'un outil pointu sur les bois en remplois.

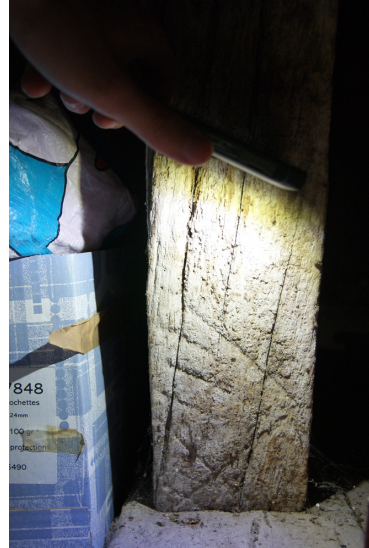
Figure 105 : Numérotation VIII à la base de la jambe de force de la ferme 84

- la jambe de force (12 x 12 x 98 cm) avec deux mortaises sur la face nord (16 x 5 cm) et la face est de la pièce (26 x 4,5 cm), les deux avec des trous de cheville (**Figure 102**) ;

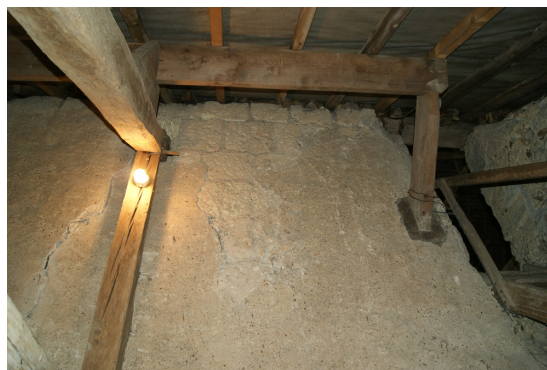
Figure 106 : Détail de la partie haute de la charpente du bâtiment 3, panne et chevrons remplacés et support ajouté lors de la phase 7.

Dans le bâtiment 3, un escalier est conçu pour accéder à la charpente du bâtiment 2. Des travaux d'entretien et de réparation se localisent sur le couverture avec l'ajout d'une échantignolle polygonale en

tête de l'arbalétrier, de deux pannes aux extrémités haute et basse de la toiture, et le remplacement de l'ensemble des chevrons (**planches 1-27, 1-28, Figure 106**).

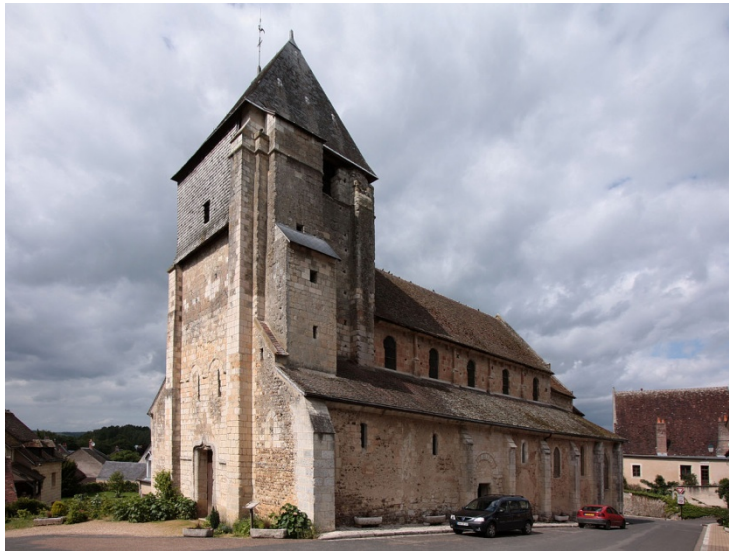
Figure 111 : Église Saint-Genest de Lavardin, vue du sud.

Des similitudes existent avec l'église Saint-Genest de Lavardin toute proche, datée des années 1080-1090 par E. Vergnolle (VERGNOLLE 1986), mais ces constructions présentent également des différences (**Figure 41**, **Figure 111**). Les maçonneries de l'église emploient différents matériaux (moellons, petit appareil ou moyen appareil), une particularité qu'E. Vergnolle n'explique pas, mais qu'une nouvelle analyse du bâti permettrait peut-être d'appréhender. En l'état des connaissances, si l'église de la fin du 11^e siècle emploie des matériaux divers, l'emploi exclusif de blocs de moyen appareil de calcaire pour les parements de la mairie indiquerait donc la fin du 11^e siècle au plus tôt. D'autre part, une analyse des maçonneries du château de Lavardin réalisée par J.-C. Yvard a attribué à la fin du 11^e siècle des parements de moyen appareil très allongé (YVARD 1994), bien différents de l'appareil utilisé pour les murs de la mairie, ce qui en repousserait la date de construction.

Une seule église paroissiale existe à Lavardin, il s'agit de l'église Saint-Genest qui est installée au pied du château, au centre du bourg (**Figure 41, Figure 42, Figure 43, Figure 111**). Très connue pour ses peintures murales qui ont fait l'objet de nombreuses observations mais jamais d'une étude complète (DAVY *et al.* 1997, LESUEUR 1969), l'église reste mal connue malgré une brève analyse de l'historienne de l'art, Éliane Vergnolle pour qui il n'y a dans cet édifice de culte rien d'antérieur à 1080-1090. La nef, comme d'autres en pays de Loire, « offre une interprétation romane d'une type d'architecture hérité de l'époque carolingienne » (VERGNOLLE 1986 : 210). Sans remettre en cause cette analyse, il apparaît qu'une étude archéologique de l'édifice permettrait de corroborer ou d'infirmer cette interprétation. En effet, l'emploi dans certaines parties de l'édifice de blocs de tuffeau de moyen appareil et dans d'autres de

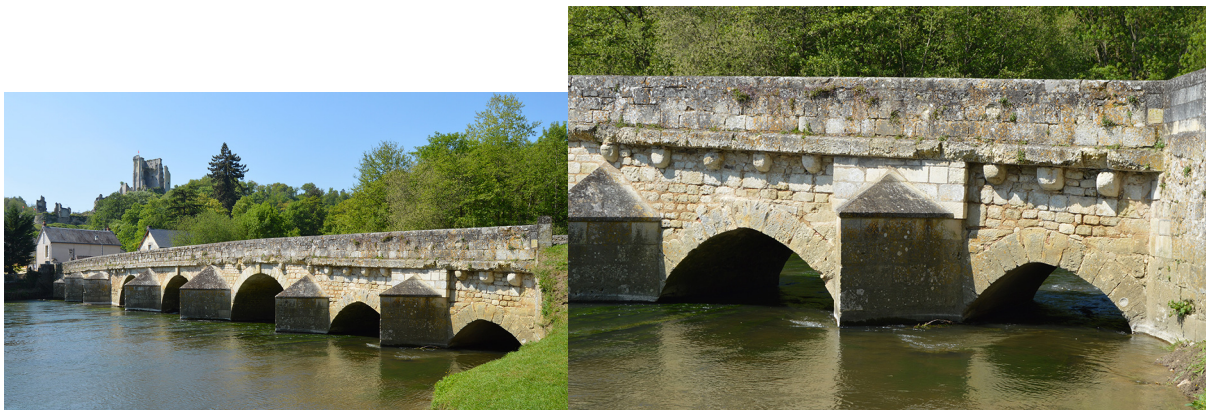
Figure 114 : Le pont de Lavardin vu de l'est, et détail des arches nord (médiévales?)

de cours, dans une parcelle assez aérée, mais contrainte par la topographie. En outre, la morphologie de l'agglomération indique clairement que l'édifice est placé dans une position centrale, au carrefour des deux axes principaux de Lavardin : la voie longeant le coteau et celle traversant la rivière (**Figure 4**). Le pont actuel est daté soit de la fin du 12^e /début du 13^e siècle (LAGRANGE, FERNON, GADIOU 1994 : 57), soit du 15^e siècle (Mérimée PA00098464), mais il peut correspondre à un point de franchissement plus ancien (**Figure 114**).

L'agglomération de Lavardin ne franchit pas le Loir, et s'arrête au pont cité dès 1243 (PILTÉ 1912)¹⁰ auquel mène la rue des étaux citée en 1256¹¹ (**Figure 114**). Les repères sont le moulin et la forge de « feu Albion », le moulin à tan, le petit cimetière, le prieuré, « l'estre au feu chastellain » et la maladrerie¹².

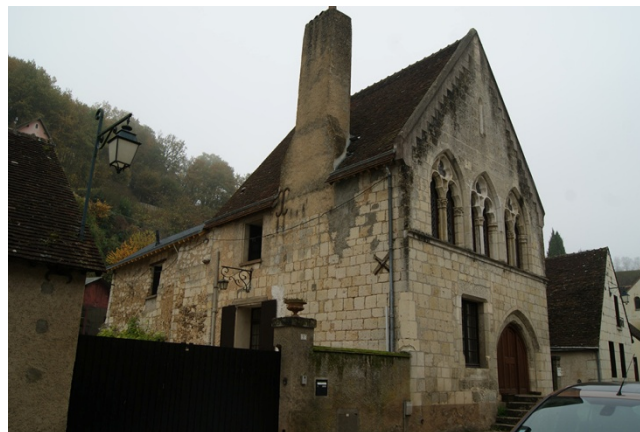
Figure 116 : Maison 21 rue de la Barrière (13^e-14^e siècles) (n°2 Inventaire)

Les bâtiments repérés et intégrés au corpus principal comprennent outre la mairie de Lavardin, un bâtiment des 13^e-14^e siècles qui pourrait avoir eu une fonction commerciale, avec une grande ouverture en façade (**Figure 116**), deux maisons accolées avec les traces d'ouvertures médiévales (croisée, claire voie ou baie à remplages, **Figure 117**), et la grotte des vierges, troglodyte.

Très vite, il semble que cet enclos soit dépassé et l'agglomération progresse vers le nord avec l'installation d'un Hôtel-Dieu et vers l'est par l'implantation de maisons le long de la rue de la Barrière au moins depuis les 13^e -14^e s. comme l'atteste la maison du 21 rue de la Barrière (**Figure 116**).

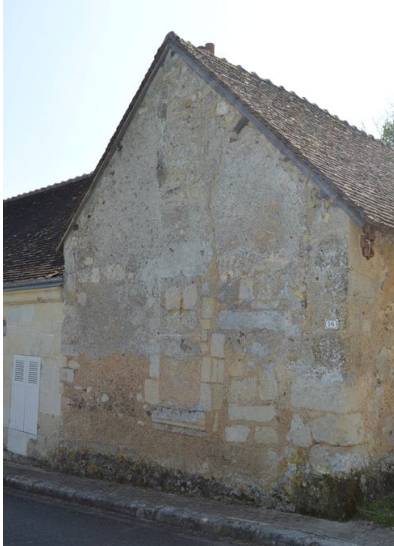
Figure 117 : Maison 14 Grand'rue (14^e-16^e siècles) (n°3 Inventaire)

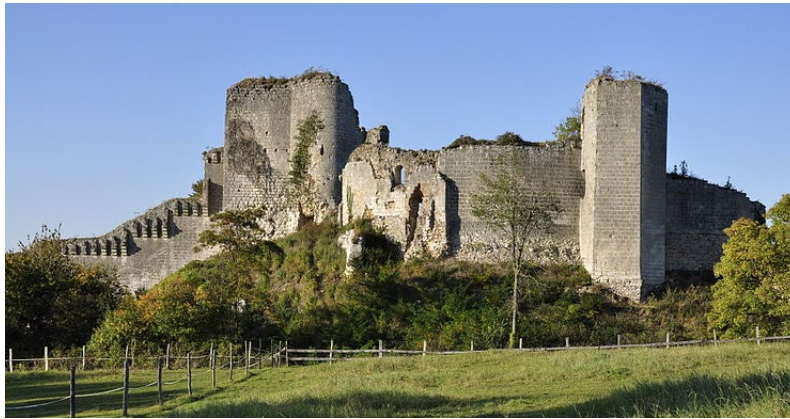
Figure 129 : Le château de Montoire vu du sud

Comme le château de Lavardin, distant de seulement 2,5 km, le château de Montoire n'a pas fait l'objet d'étude digne de ce nom. Il est mentionné pour la première fois au 10^e s. et la majorité des vestiges en place remonte au 12^e et 14^e s. (**Figure 129**).

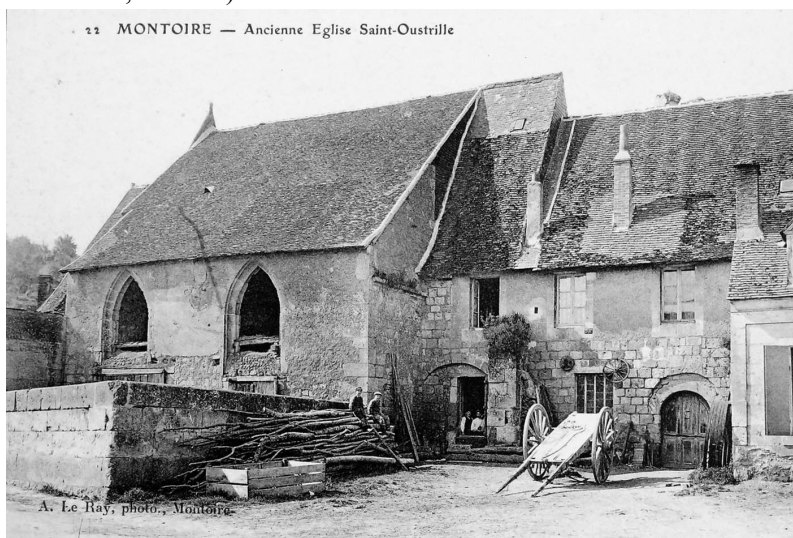
Figure 130 : Église Saint-Oustrille à Montoire, vue du nord (carte postale ancienne)

Propriété communale ni classée, ni inscrite à l'inventaire des monuments historiques., cette église est aujourd'hui désaffectée. Elle est située au pied du château et sert depuis la Révolution de lieu de stockage. Jamais étudiée archéologiquement, cette église pourrait remonter au 12^e s. Une rapide analyse du plan et des élévations montre qu'elle était à l'origine constituée d'une nef unique se terminant par une abside semi-circulaire (**Figure 130**). Elle fut augmentée au 15^e s. de deux chapelles latérales. Elle fut vendue comme Bien National en 1794, transformée successivement en fabrique de salpêtre, en magasin de fourrage, puis en lieu locatif ce qui s'est traduit par des transformations et des divisions de l'espace interne (SAINT-VENANT 1914, II : 420).

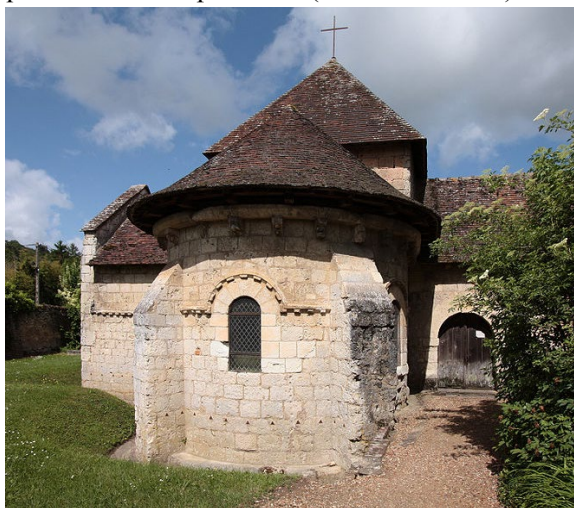
Figure 131 : Le chevet de l'église Saint-Gilles à Montoire

La chapelle, de plan en croix latine, est composée de trois absides précédées d'une nef aujourd'hui fortement rétrécie (**Figure 131**). Elle renferme des peintures murales qui ont fait l'objet de nombreux débats tant sur leur datation que sur leur interprétation (TARALON 1981).

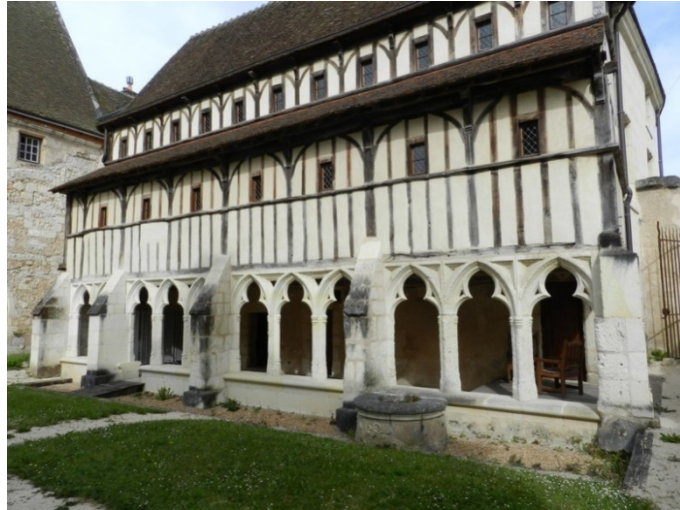
Figure 132 : L'aile ouest du couvent des Augustins de Montoire.

en mars 1427. L'emplacement choisi était déjà en partie construit et la propriété d'origine était composée d'« une maison située sur marché de Montoire, occupé par Jean de Cordemeur avec jardin, petit îlot, pressoir, puits et dépendances, le tout s'étendant de la place au Loir ». Une récente étude menée par l'INRAP en 2012 a montré que les Augustins se sont installés dans des bâtiments préexistants et ont bâti un cloître pour réunir ces bâtiments autour d'une église (**Figure 132**). Il faut néanmoins évoquer le compte de cens de 1355 qui évoque une maison des frères mineurs au marché de Montoire, prouvant une présence bien antérieure à 1427 mais sans qu'il soit possible de définir précisément l'emplacement de ce couvent.
