Étude de l’habitat civil médiéval des 11e-14e siècles de la vallée du Loir autour de Lavardin (Loir-et-Cher). Campagne 2018, L’étude du ”Prieuré Saint-Genest” de Lavardin : une maison du 12e siècle et début de prospections inventaires dans les communes voisines

VOLUME 1 : Texte

Emeline Marot, Gaël Simon, Clément Letor, avec la participation de Daniel Morleghem

Décembre 2018

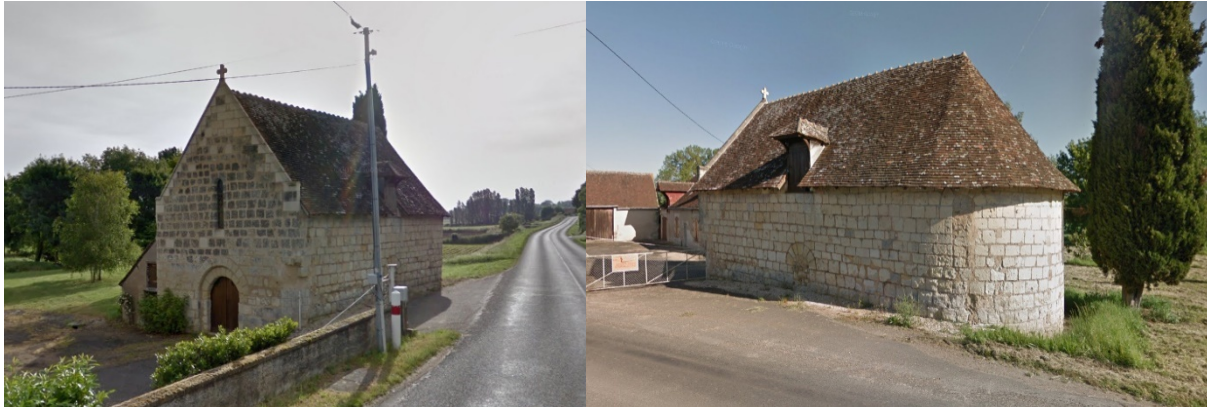
Figure 133 : Maladrerie de Montoire, vue de la façade et de l'abside (images Google street view).

La maladrerie de Montoire est encore en partie en élévation à 1,2 km du bourg sur la rive gauche du Loir. La chapelle est construite en pierre de taille de moyen appareil comme tous les édifices religieux romans de la ville (Église Saint-Oustrille, Chapelle Saint-Gilles).

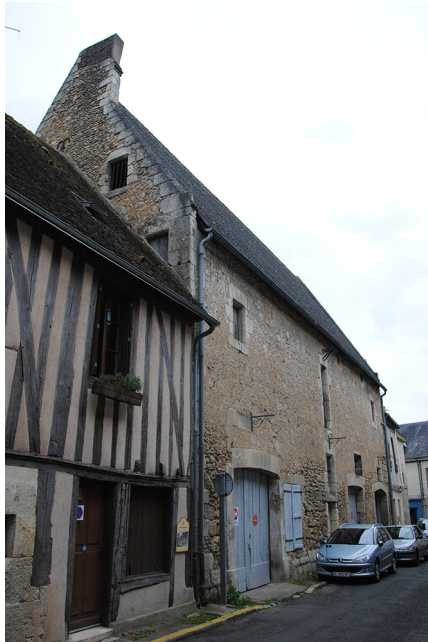
Figure 134 : L'ancienne blaterie de Montoire ?

peuvent l'attribuer au 14^e ou 15^e s. (**Figure 134**). Nous proposons de l'associer aux halles ou à la blaterie mentionnées dans les textes.

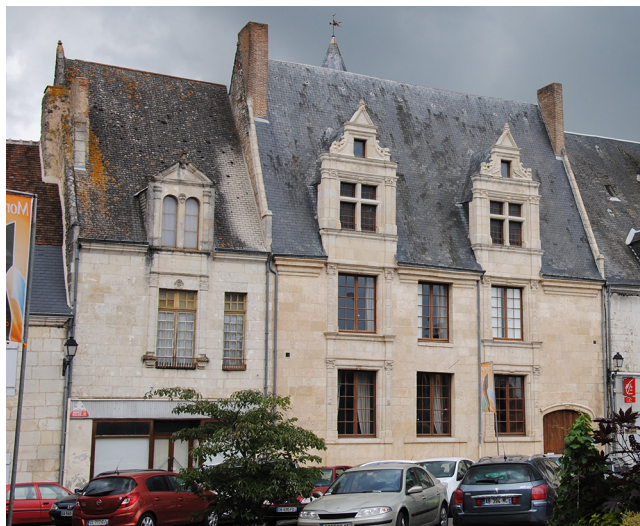
Figure 135 : Maisons du 16^e siècle inscrites aux Monuments Historiques situées place Clémenceau à Montoire

Les premières prospections réalisées ont permis d'identifier des bâtiments anciens, dont un certain nombre des 15^e-16^e siècles, certains bien conservés, visibles dans la rue Saint-Oustrille ou sur la place Clémenceau (Figure 135). Un grand nombre d'autres bâtiments moins bien conservés ou peu visibles présentent des pignons découverts à crossette, dont l'étude semble nécessaire pour mieux comprendre cette forme architecturale et préciser sa fourchette de datation (Figure 136).

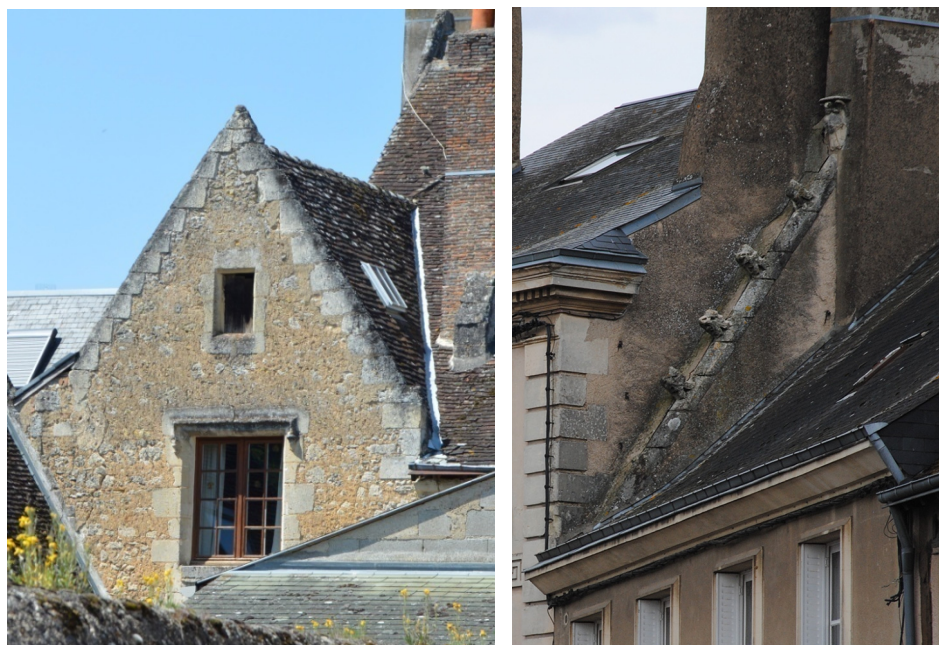
Figure 136 : Exemples de bâtiments à pignons découverts conservés à Montoire

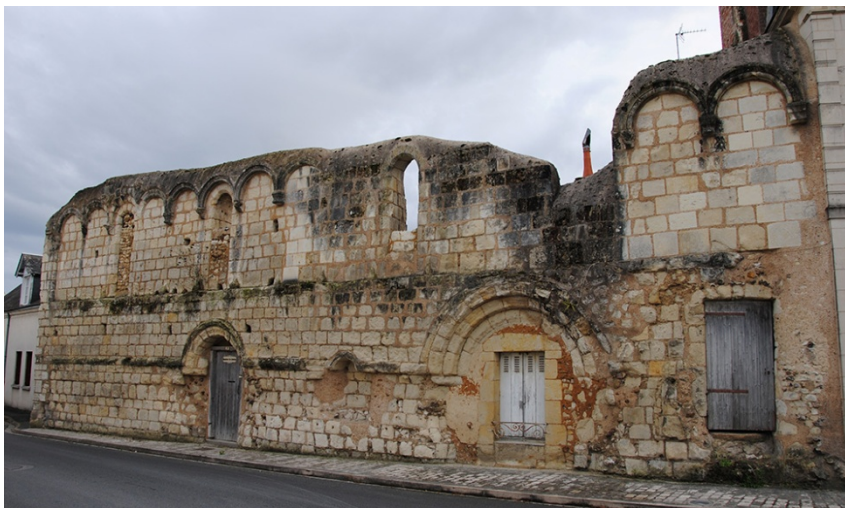
Figure 138 : Façade nord de la maladrerie de Troo (fin du 12^e siècle?)

Les édifices médiévaux connus de Troo, outre l'église et le prieuré, comprennent des vestiges de deux enceintes successives, la maladrerie Sainte-Catherine (**Figure 138** à **Figure 140**), une tour maîtresse des 11^e-12^e siècles, plusieurs maisons à pignons découverts (**Figure 141**), l'auberge Sainte-Catherine qui semble comporter deux bâtiments médiévaux accolés (**Figure 142**), et d'autres bâtiments dont les techniques de constructions indiquent une datation médiévale.

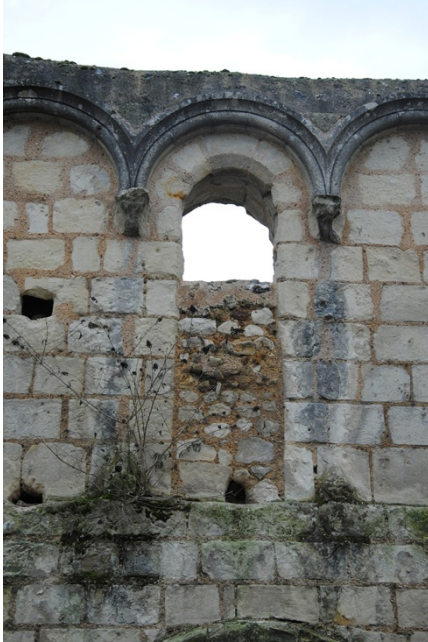
Figure 139 : Détail d'une baie de la maladrerie de Troo

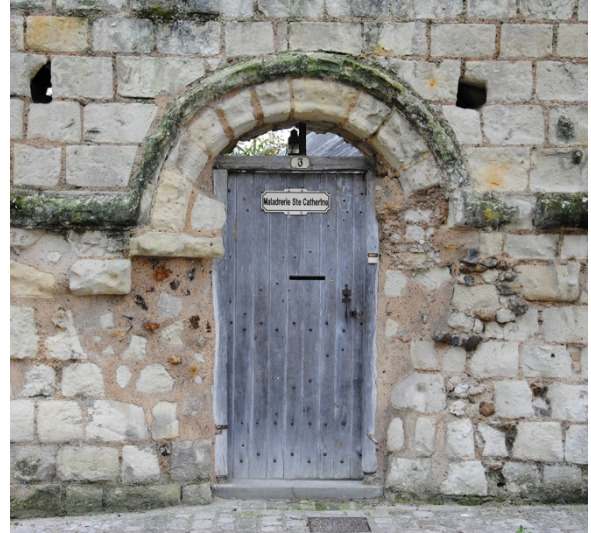
Figure 140 : Détail d'une porte de la maladrerie de Troo

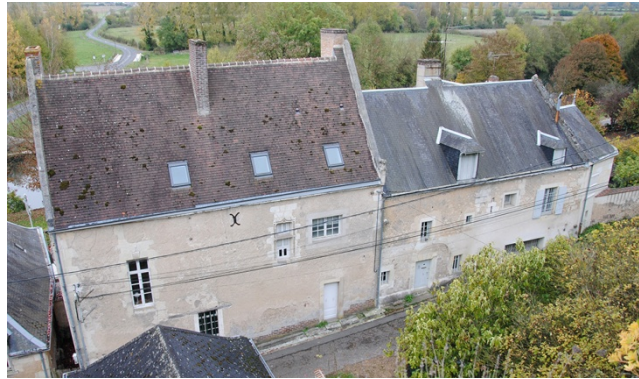
Figure 141 : Maisons au 2 et 4 rue Vauchalon, pignons découverts à crossettes, baies à croisées et meurtrières ; bâtiment correspondant peut-être à un système de défense de la rue (hypothèse SCHEMMAMA, MATAOUCHECK 2004 : 78 ;Troo)

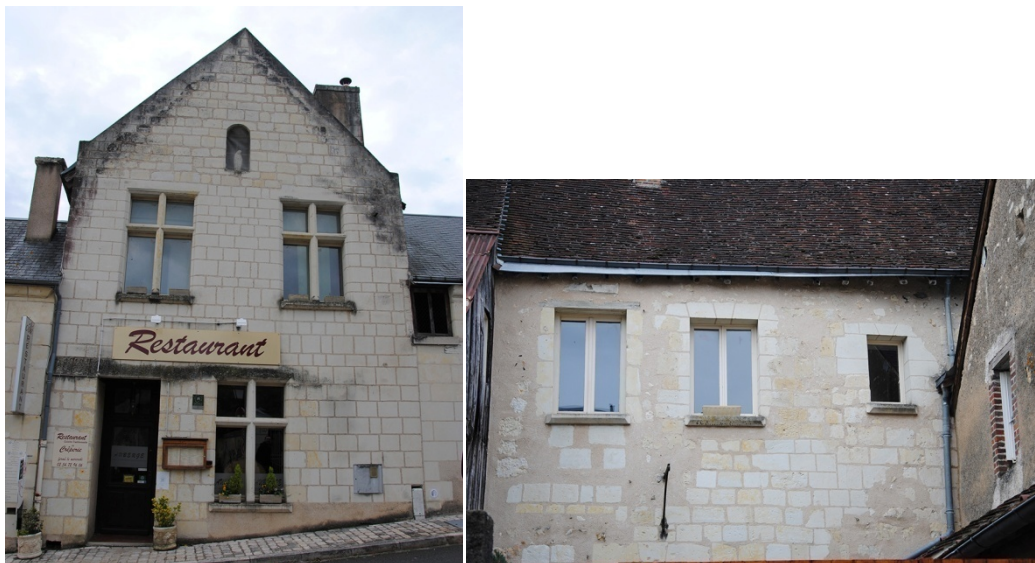
Figure 142 : Auberge Sainte-Catherine, façade sur bâtiment sur rue avec pignon et croisées et mur gouttereau du bâtiment arrière, construit en moyen appareil (Troo)

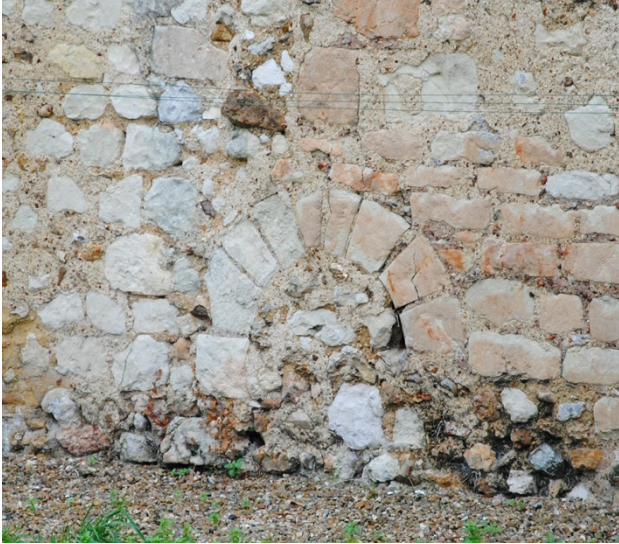
Figure 143 : Baie en plein cintre dans le mur latéral d'une maison rue du château (Troo)

D'autres bâtiments construits en moellons conservent, eux, des ouvertures qui peuvent être datées du Moyen Age, comme une des maisons rue du Château (**Figure 143**), près de la porte de ville qui conserve elle aussi des ouvertures en lancette couvertes d'arcs en plein cintre (**Figure 144**).

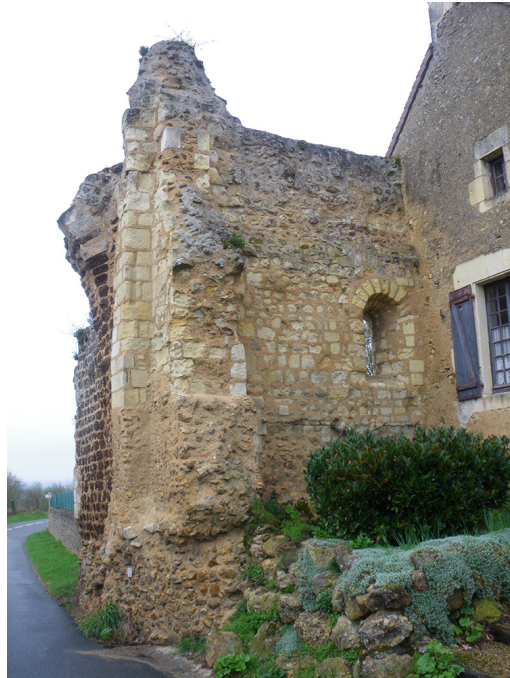
Figure 144 : Porte de Sougé, face intérieure (Troo)

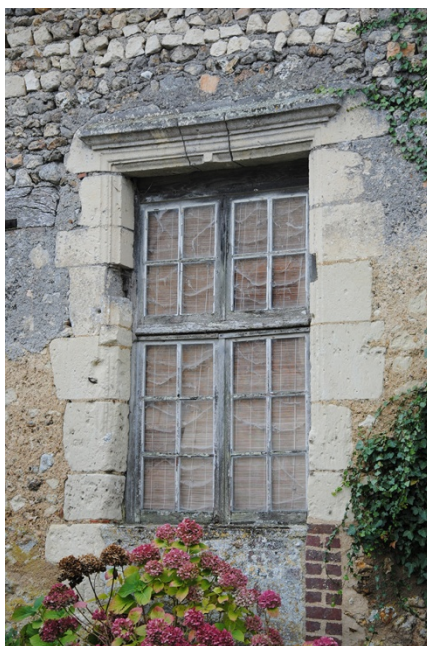
Figure 145 : Fenêtre à croisée moulurée d'une maison située rue du Château (Troo)

Certains édifices comportent des ouvertures indiquant le 16^e siècle, qui peuvent compléter les connaissances sur le bâti de la fin du Moyen Age (**Figure 145**)

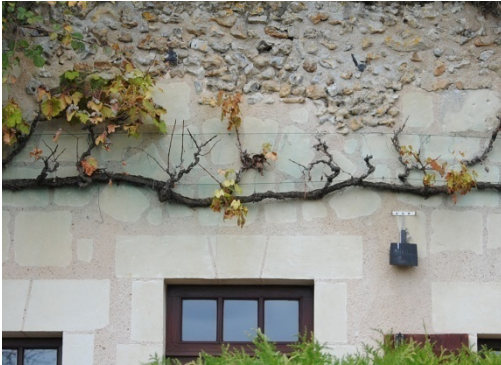
Figure 146 : Arc dans le mur de façade d'un troglodyte, chemin des Tombelles (Troo)

Certaines de ces caves comportent des entrées maçonnées avec des arcs brisés (rue haute, rue des tombelles, **Figure 146**, **Figure 147**). Les caves Graffin, à l'architecture plus complexe, sont généralement interprétées comme un hôpital ou une léproserie, mais l'analyse reste à faire (**Figure 148** ; SCHEMMAMA, MATAOUCHECK 2004 : 40).

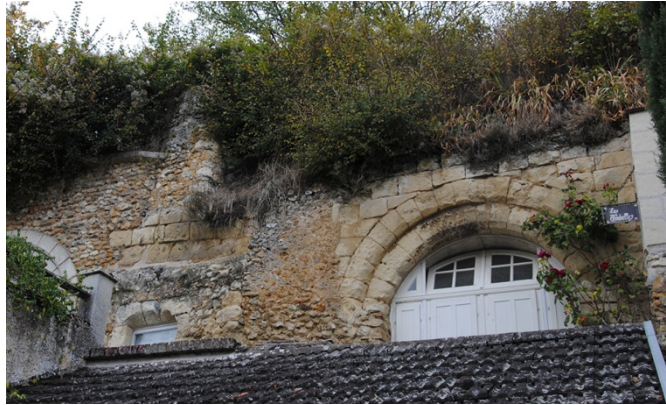
Figure 147 : Ouvertures clavées en plein cintre ouvrant sur des caves, associées à une cheminée à souche cylindrique construite en moellons (chemin des Tombelles, Troo)

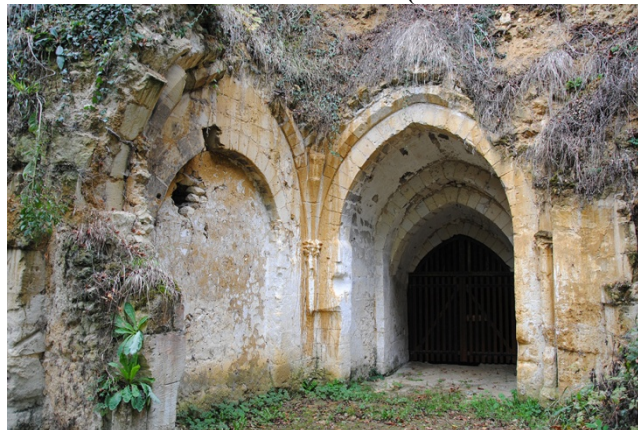
Figure 148 : Caves Graffin, le petites Ruelles (Troo)

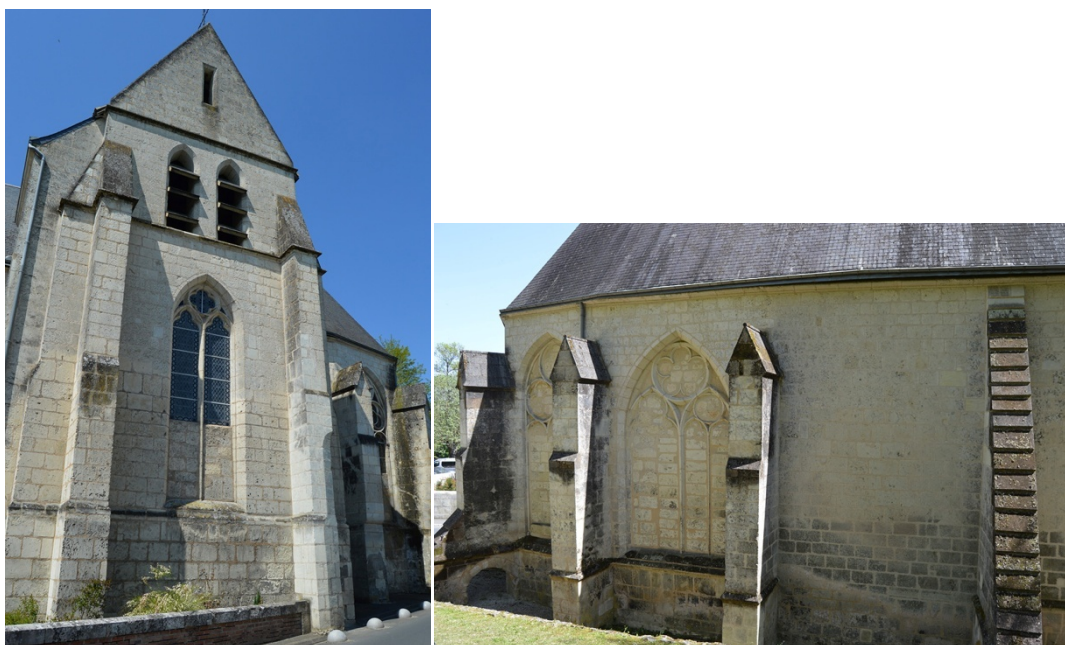
Figure 149 : Église Saint-Almyr des Roches-l'Evêque, façade sur la rue et façade arrière avec contrefort et baies à remplages bouchées

Les voûtes comme les baies à remplages sont très similaires à celles de l'église Saint-Almyr du village voisin des Roches-l'Evêque, datée du 14^e siècle (Mérimée PA00098551, **Figure 58**, **Figure 149**).

L'église des Roches a pour patron Saint Almir ou Almer. Nous ne savons rien de sa construction ni même de sa première mention dans les textes. Elle est datée du 14^e siècle par les Monuments Historiques (Mérimée PA00098551 ; **Figure 58**, **Figure 149**).

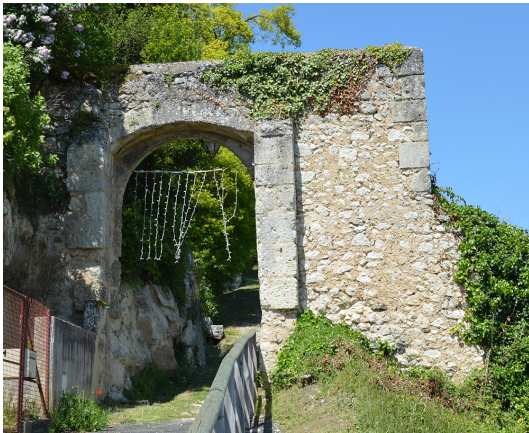
Figure 150 : Porte nord de l'enceinte, face intérieure

Le tracé de l'enceinte des Roches l'Evêque est connu d'une part par les éléments encore en élévation et d'autre part par l'analyse morphologique. Elle se caractérise par deux murs au sud et au nord de l'agglomération reliant l'abrupt du coteau au Loir, fermant ainsi la vallée sur la rive droite de la rivière (**Figure 140**, **Figure 150**). Sa datation se fonde sur deux arguments : les ouvertures encore observables aujourd'hui et qui invitent à la dater du 16^e s. et deux lettres autorisant les habitants des Roches à construire une fortification. La première, datée de 1540 émane d'Antoine, duc de Vendôme, la seconde est une lettre royale de François I^{er} datée de 1545 confirmant la première. Elle permet aux habitants des Roches de clôturer la ville « de murailles, tours, portes, pont-levis, fossés, barbicanes et autres choses requises », pour se protéger des manants qui « régulièrement pilaient et rançonnaient comme des gens de mauvaises vie et conversation²⁰ ».

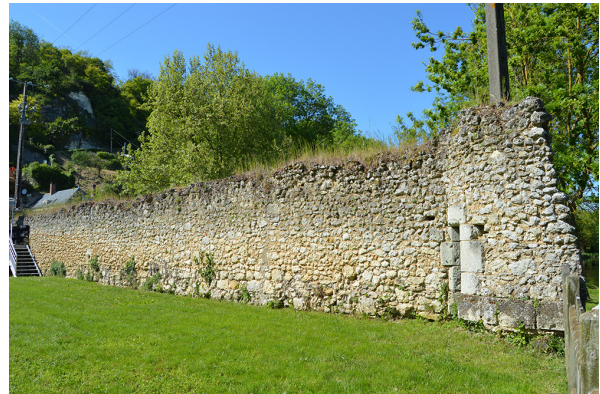
Figure 151 : Enceinte nord et tour près du Loir, face intérieure

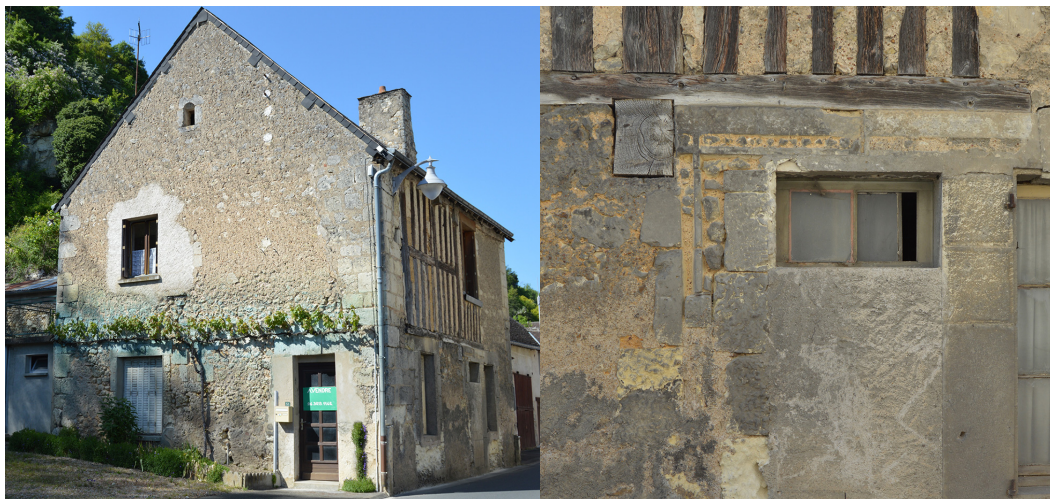
Figure 152 : Maison 53 grande Rue (Les-Roches-l'Evêque) et détail d'une baie moulurée bouchée

croisée bouchée comportant les mêmes moulures qu'une des fenêtres de la mairie de Lavardin (**Figure 152**). Ces éléments indiquent plutôt une datation de la fin du Moyen Age mais certaines parties peuvent être plus anciennes. De plus, les prospections se sont limitées pour l'instant aux parties visibles de l'espace public ; les cours et arrières de parcelles peuvent révéler des parties médiévales.

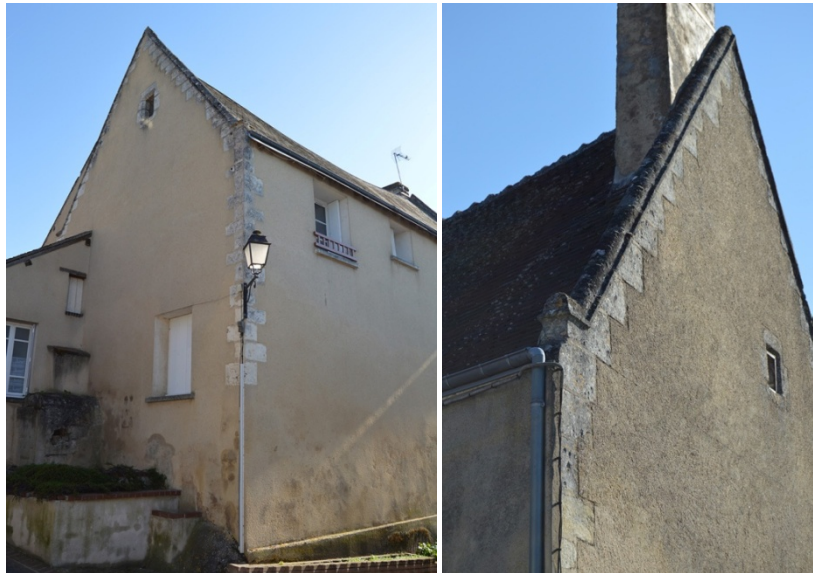
Figure 153 : Maisons à pignon à crossettes rue du Tertre des Boulangers (Thoré-la-Rochette)

De nombreuses maisons comportent des pignons découverts à crossettes, dont la datation reste à affiner (rue du Tertre des Boulangers, sentier de l'Église, rue de la Brisse, Place de l'Eglise, **Figure 153**).

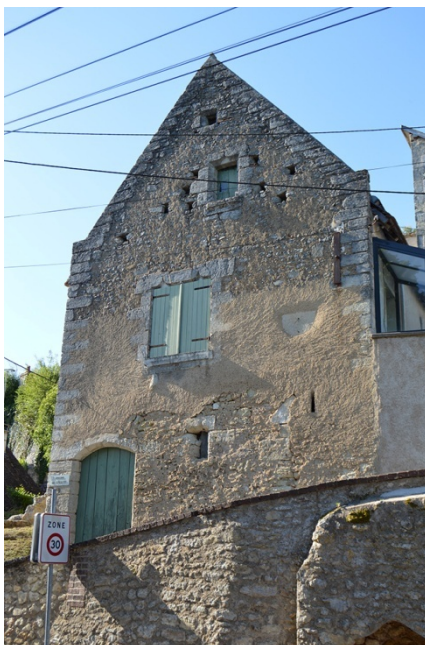
Figure 154 : Maison 2 sentier de l'Église (Thoré-la-Rochette), façade sur rue avec ouvertures à linteaux à accolades et pignon découvert à crossettes

L'une d'entre elles, située 2 sentier de l'église, montre des ouvertures aux linteaux sculptés d'accolades en façade sur la rue mais elle est appuyée contre un mur à l'arrière qui semble plus ancien, conservant les traces d'une ouverture en plein cintre aux claveaux étroits (**Figure 154**, **Figure 155**). Elle est de plus construite sur le rocher du tertre et est associée à des cavités troglodytes.

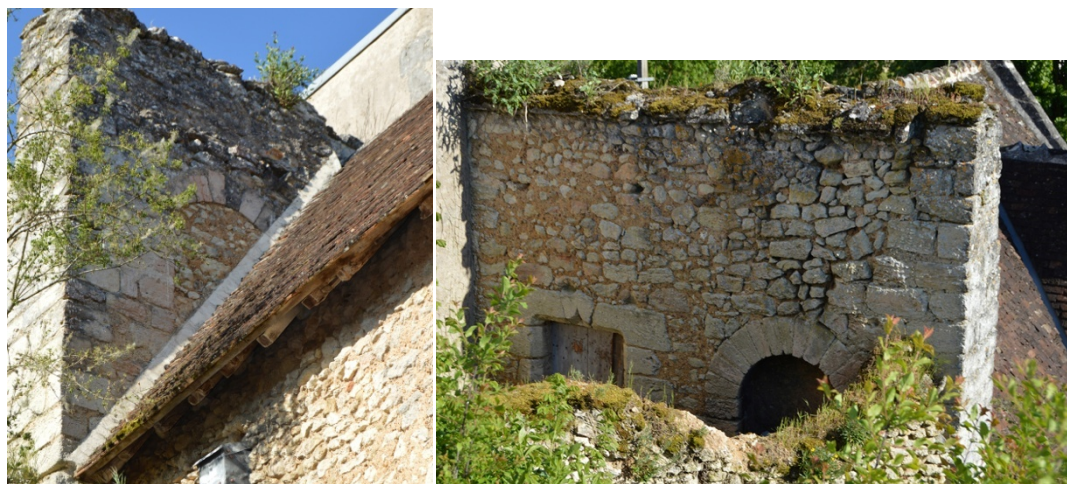
Figure 155 : Maison 2 sentier de l'Église (Thoré-la-Rochette), mur arrière avec ouverture en plein cintre à claveaux étroits
