Atelier-Formation d'artisans. Musée Historique d'Abomey, 8 au 26 janvier 1996

Atelier-Formation d'artisans Musée Historique d'Abomey

Rapport de la mission
réalisée en janvier 1996
au Musée Historique d'Abomey par
Mrs. Thierry Joffroy et Sébastien Moriset, Architectes,
CRATerre-EAG/Projet GAIA

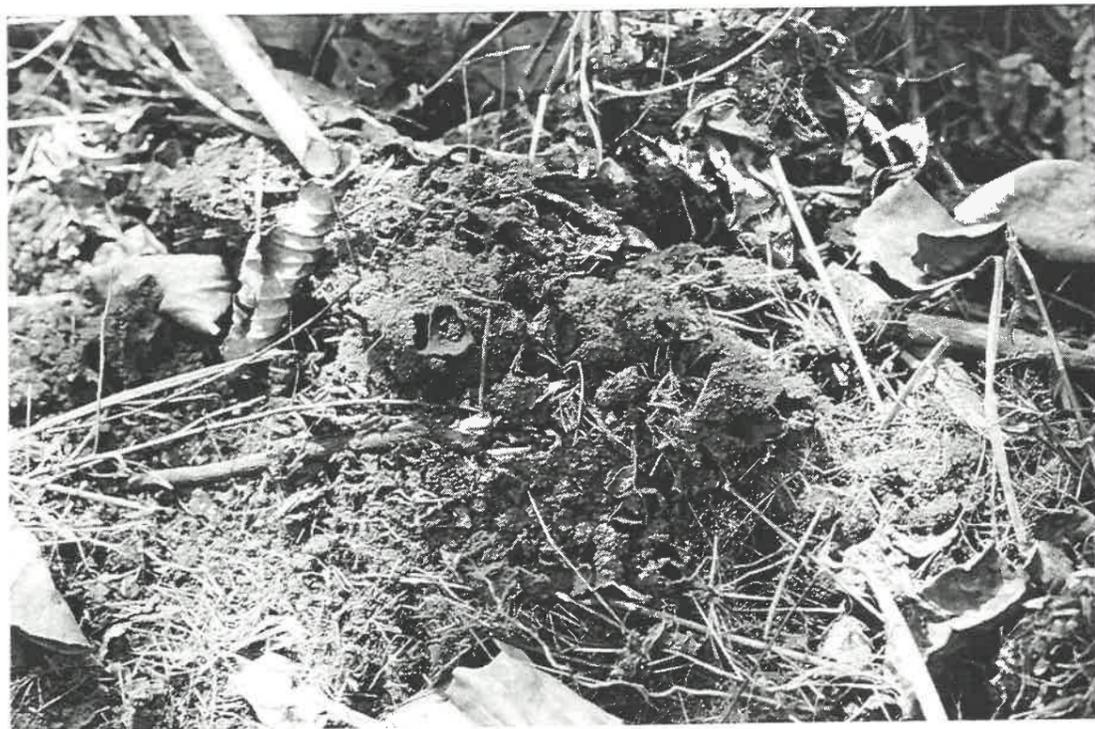
Termitière installée dans un tas de feuilles et de branches mortes.

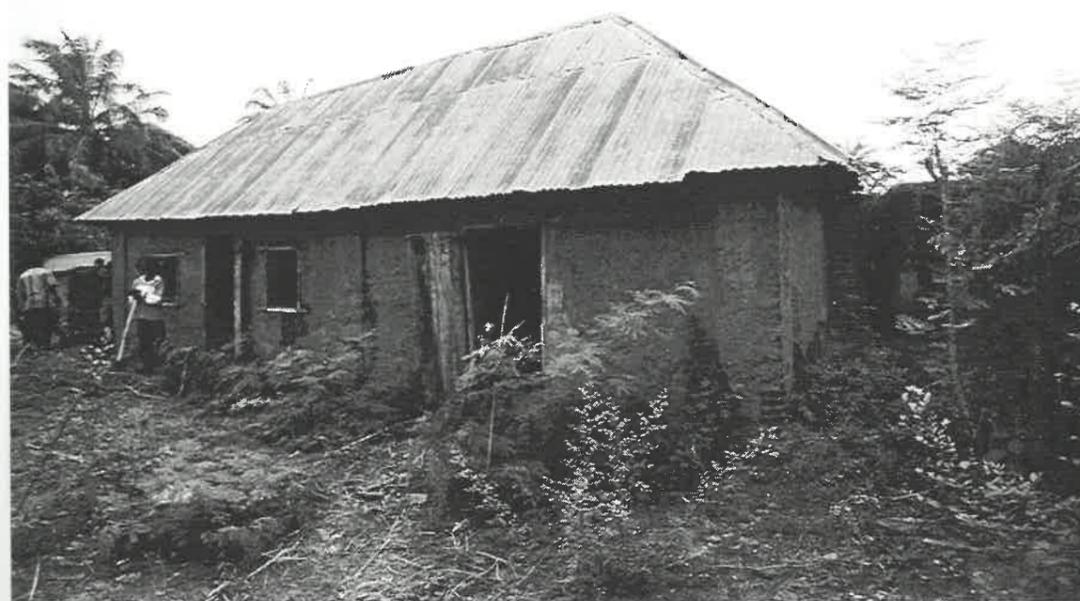
Vue de la case du concierge avant les travaux.

Un important travail de nettoyage a été réalisé sur ce bâtiment qui était envahi par la végétation. Après nettoyage de la surface du sol, toutes les souches d'arbres se trouvant à proximité du bâtiment et des murs d'enceinte ont été déracinées. Ce travail, physiquement très pénible pourrait être évité si les jeunes pousses étaient systématiquement arrachées. D'autre part, il faudrait profiter de la saison humide, lorsque le terrain est beaucoup plus facile à creuser pour arracher les grosses souches. La couverture a également été réparée; après démontage du faux plafond, plusieurs tôles ont été reclouées et les trous de tôles bouchés au "toiturol".

1. Débroussaillage et nettoyage du site,
2. Démontage du faux plafond,
3. Réparation de la couverture (clouage des tôles; bouchage des trous),
4. Arrachage des souches d'arbre après humidification du terrain,
5. Drainage de la périphérie du bâtiment.

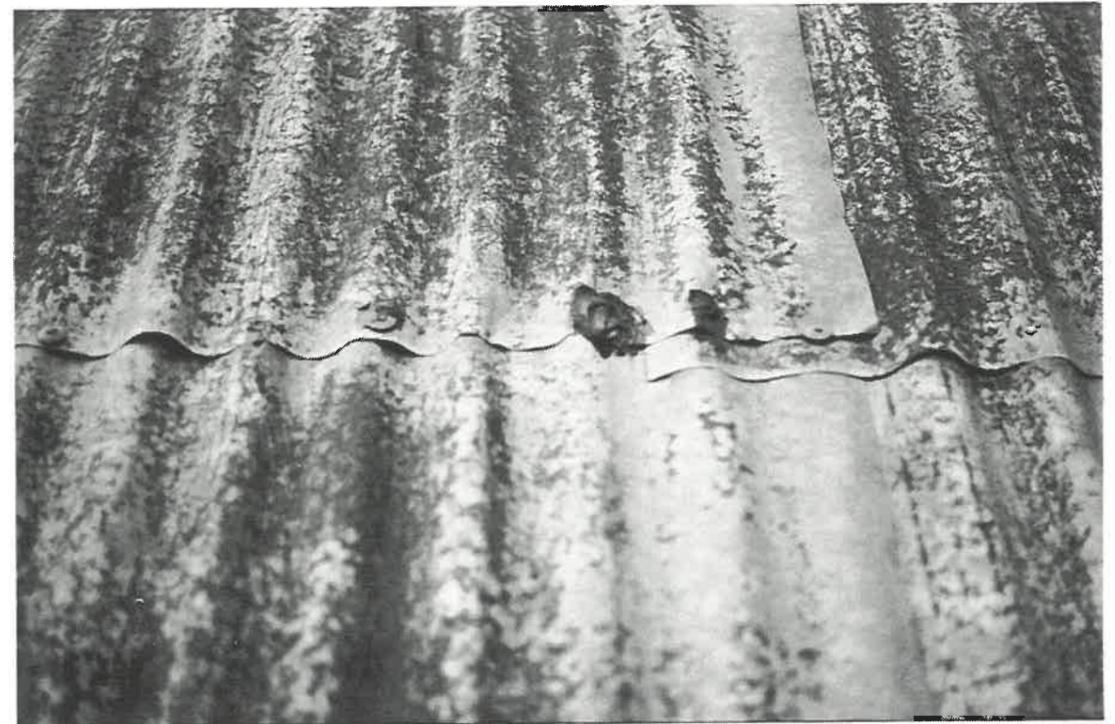
Tôles réparées au toiturol.

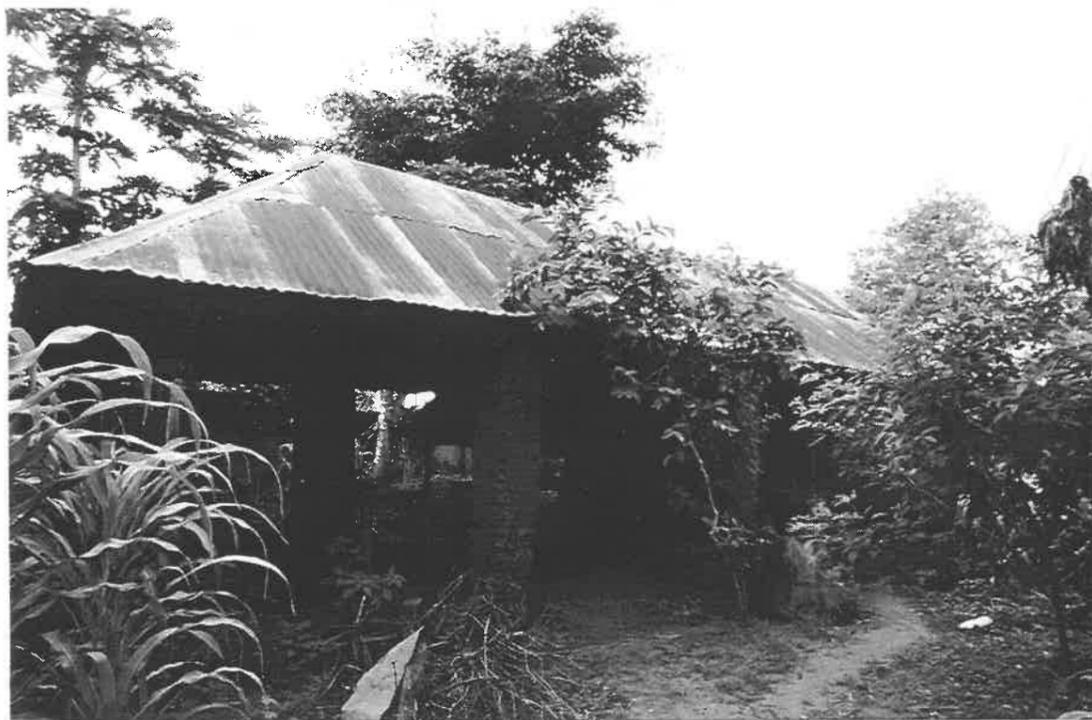
Vue de l'atelier avant notre intervention.

1. Nettoyage et déblayage de l'atelier et son environnement,
2. Rangement des matériaux de construction récupérables dans de bonnes conditions de conservation (bois et tôles),
3. Etayage de la toiture,
4. Destruction d'un pilier,
5. Production des briques destinées à la reconstruction,
6. Reconstruction des piliers,
7. Démontage des étais,
8. Ancrage de la charpente.

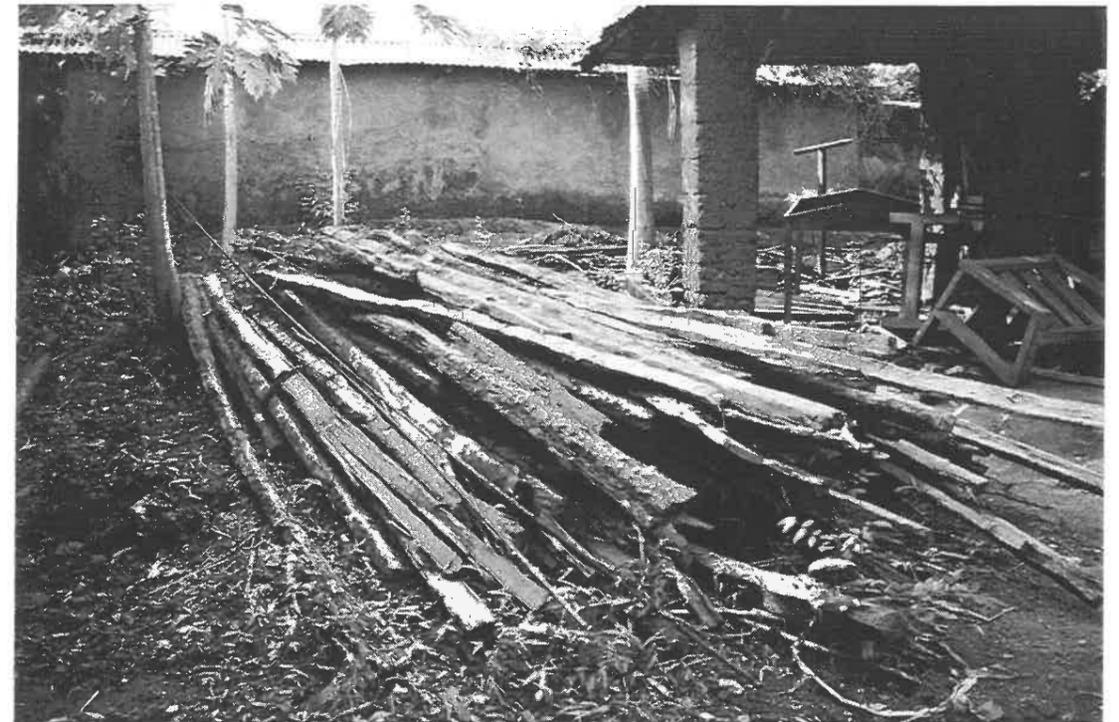
Bois entreposés à même le sol autour du bâtiment.

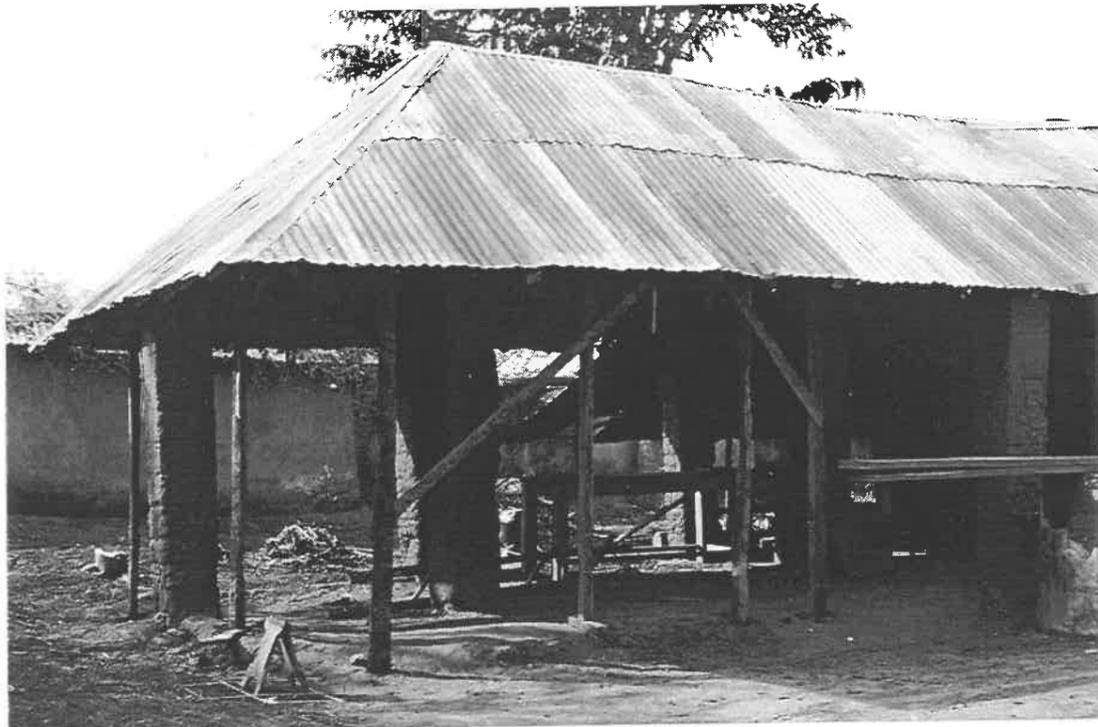
Etayage de la toiture.

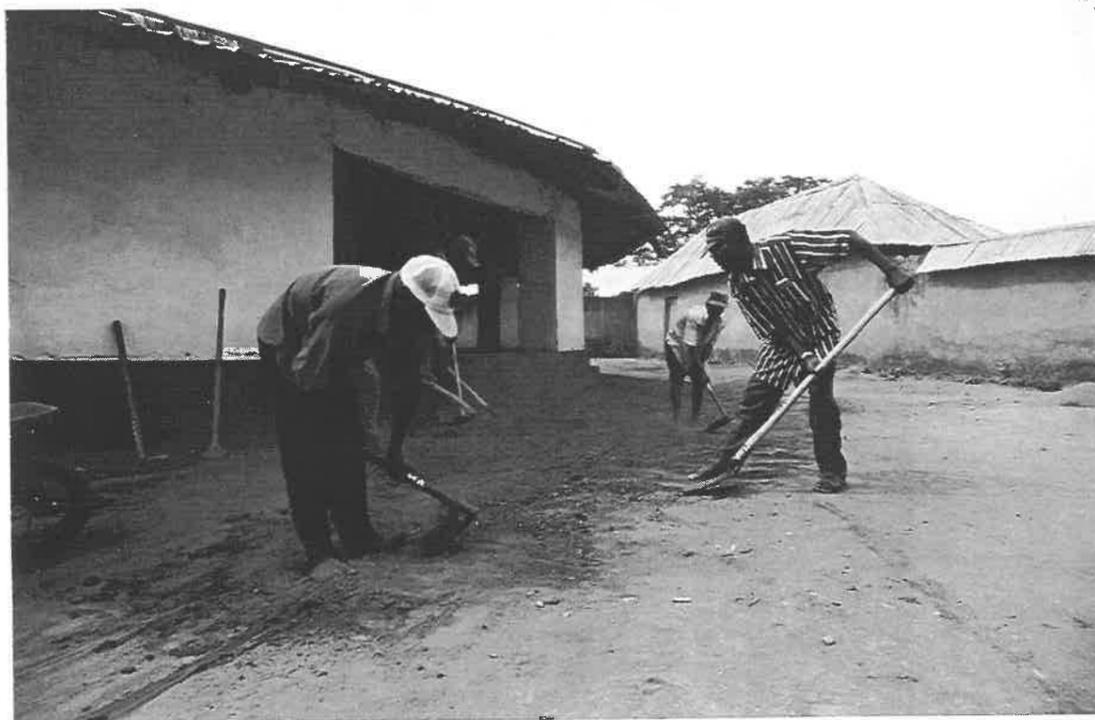
Déplacement du sable de surface et creusement du sol; la terre enlevée est déposée à la base du bâtiment ou elle servira à recréer une pente.

1. Le sable de surface est enlevé sur une bande de 2 mètres environ puis stocké à proximité,
2. Le sol est humidifié puis gratté à la pioche pour assurer une bonne adhérence de la terre rapportée,
3. La terre est versée sur ce sol préparé puis la pente est formée au râteau,
4. La terre est humidifiée puis damée,
5. Le sable est ramené. (Cette opération peut se faire aussi avant le damage, ce qui empêche la terre de coller à la dame et donc facilite l'opération).

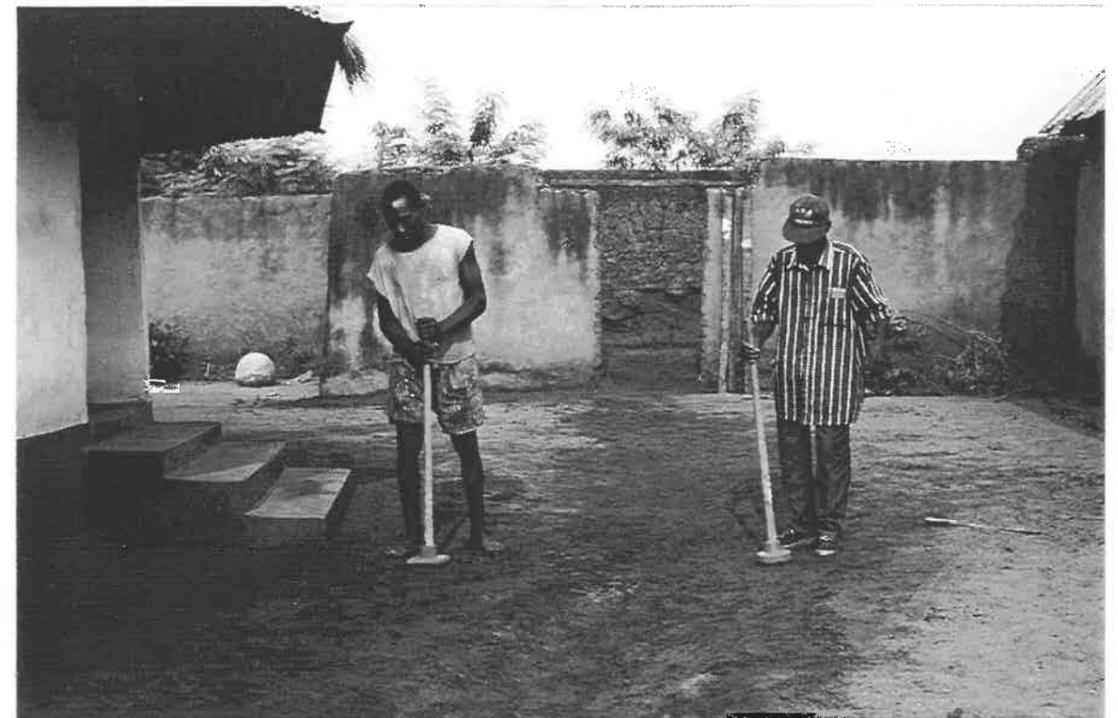
Compactage final.

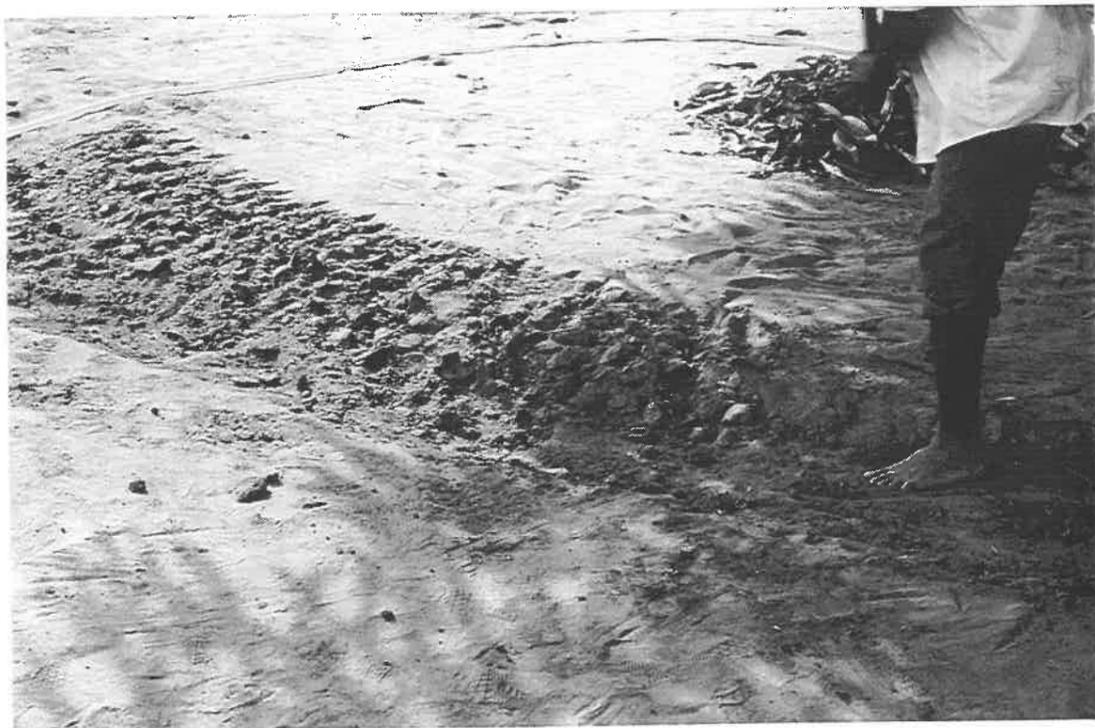
Création des chenaux d'écoulement.

1. Deux chenaux transversaux sont taillés jusqu'à la sortie de la cour des canons,
2. Le sable de surface est enlevé puis stocké à proximité,
3. Le sol est humidifié puis gratté à la pioche pour assurer une bonne adhérence de la terre rapportée,
3. La terre est versée sur ce sol préparé puis la pente est formée au râteau,
4. La terre est humidifiée puis damée,
5. Le sable est ramené. (Cette opération peut se faire aussi avant le damage, ce qui empêche la terre de coller à la dame et donc facilite l'opération).

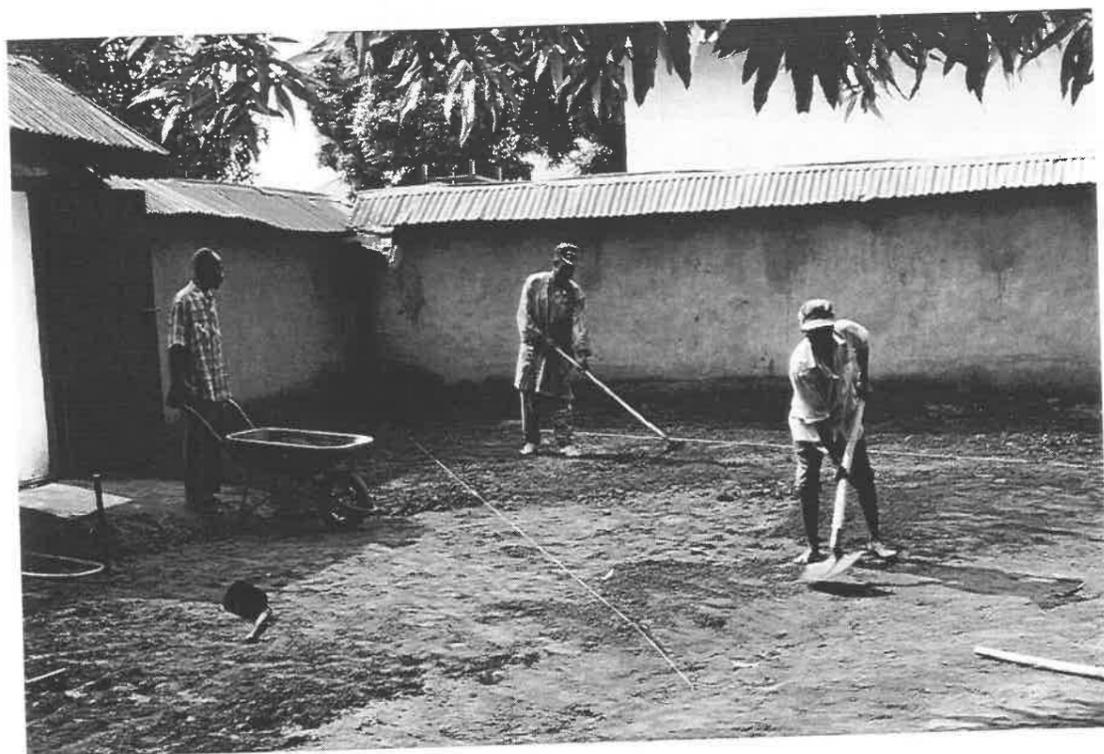
Création des nouvelles pentes.

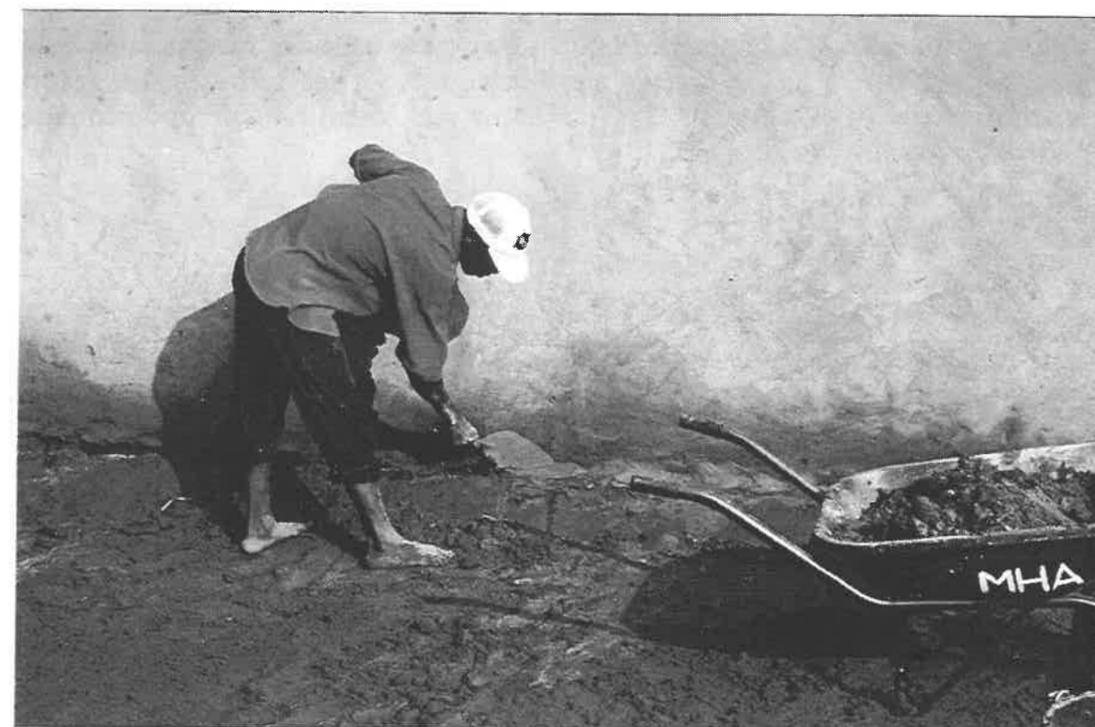
Reprise des enduits abîmés.

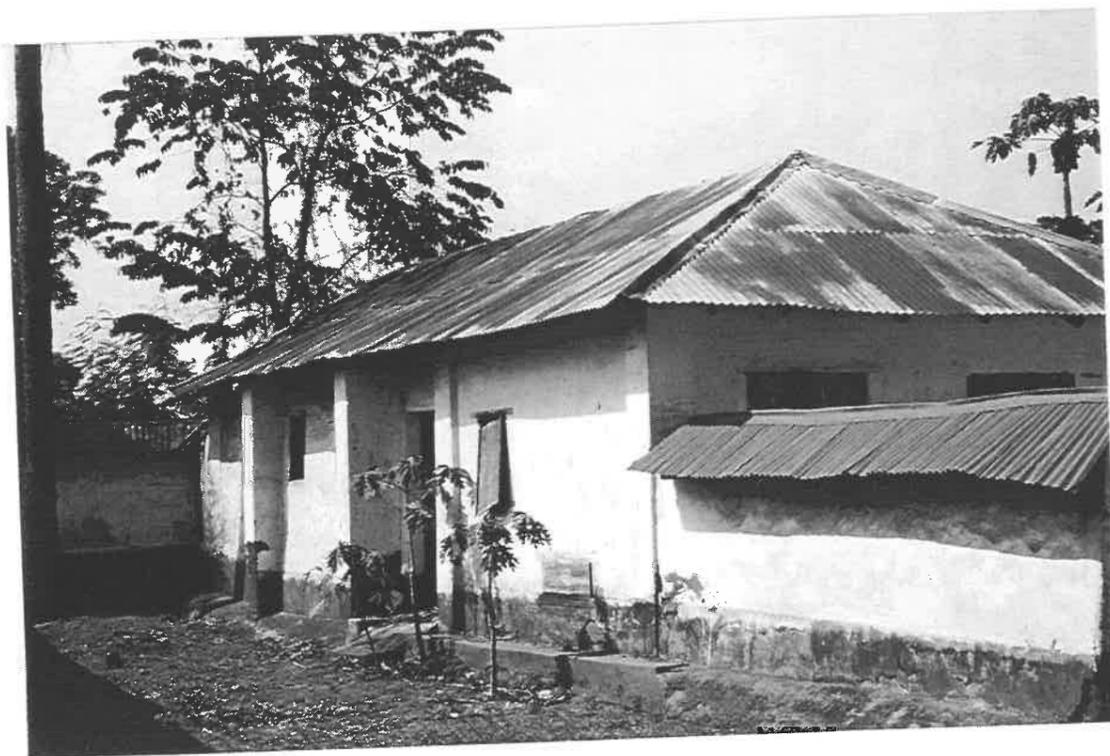
Vue du bâtiment avant les travaux.

L'annexe de la réserve, du fait de sa position centrale dans le musée a été choisie comme le lieu de base pour entreposer les outils, voire plus tard pour installer un laboratoire. Ce bâtiment, laissé à l'abandon, ne souffrait pas de désordres structuraux graves. Seul l'enduit extérieur et la base du mur devaient être repris.
Quelques bois de charpente, attaqués par les termites ainsi que les portes et volets restent à changer. Il faut également revoir les tôles (toiturol).

1. Débroussaillage, arrachage des souches d'arbre et nettoyage du site,
2. Démontage du faux plafond,
3. Nettoyage de l'intérieur du bâtiment,
4. Réparation de la couverture (clouage des tôles; bouchage des trous),
5. Nettoyage des murs et grattage des enduits,
6. Reprise de la maçonnerie (piliers, murs et talus),
7. Réfection des enduits,
8. Drainage de la périphérie du bâtiment,
9. Chaulage des murs.

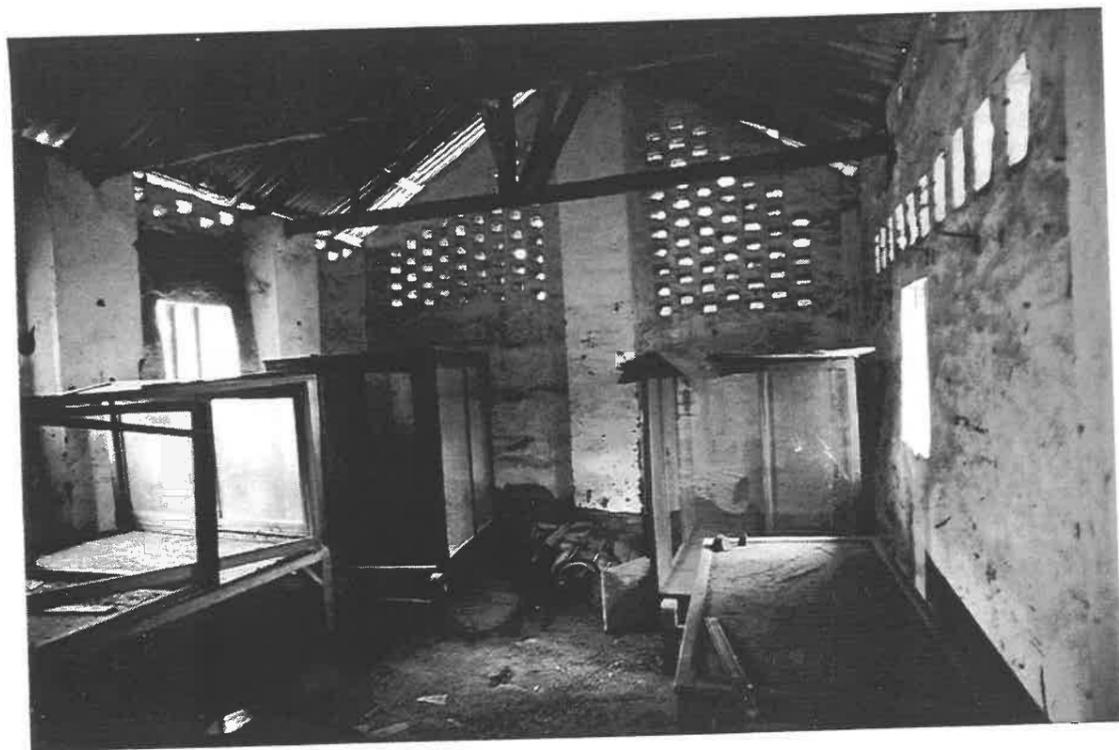
Vue de l'intérieur après démontage du faux plafond.

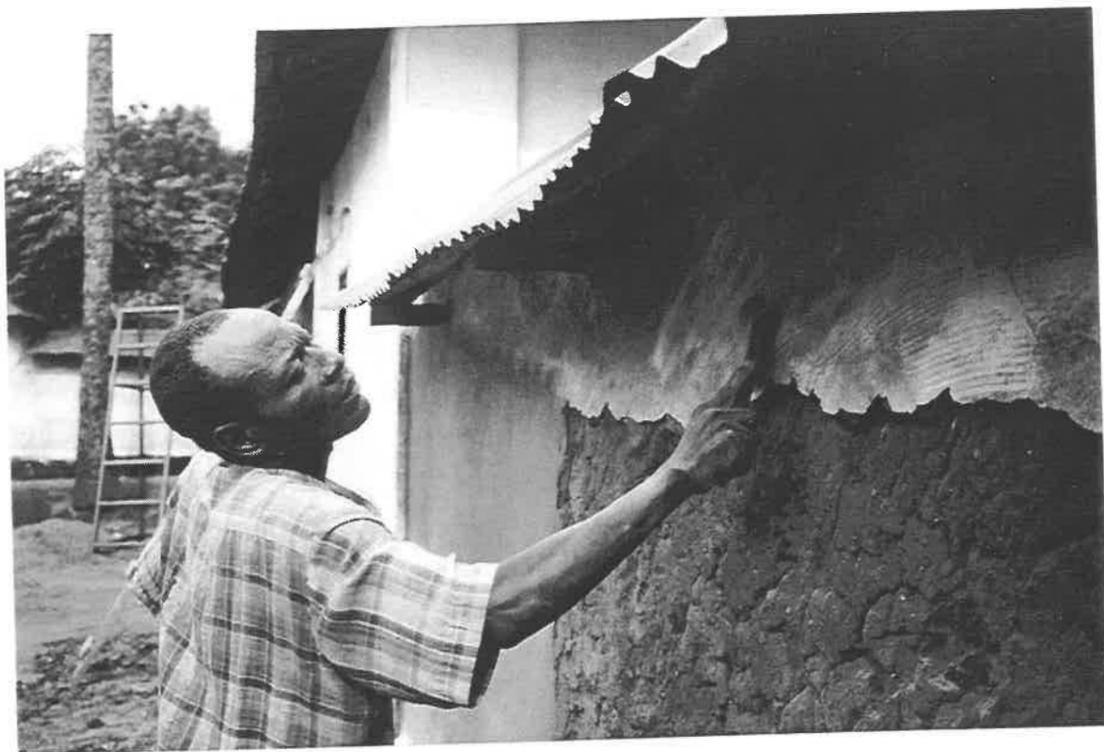
Grattage des enduits.

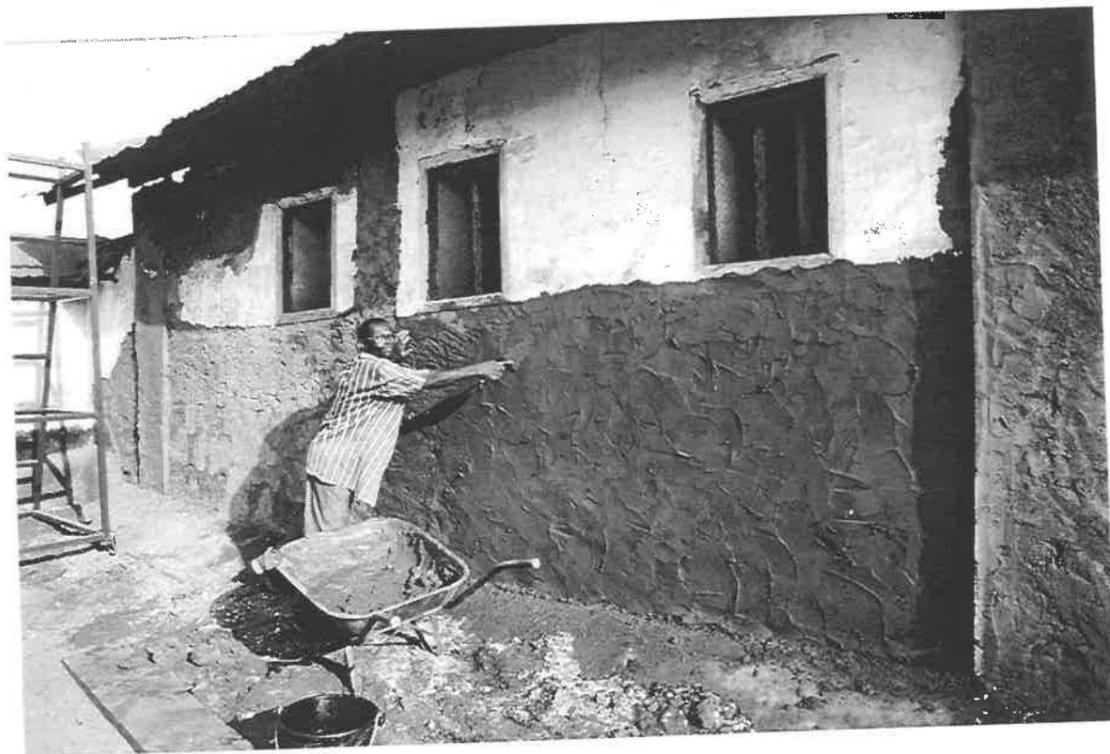
Reprise de l'enduit.

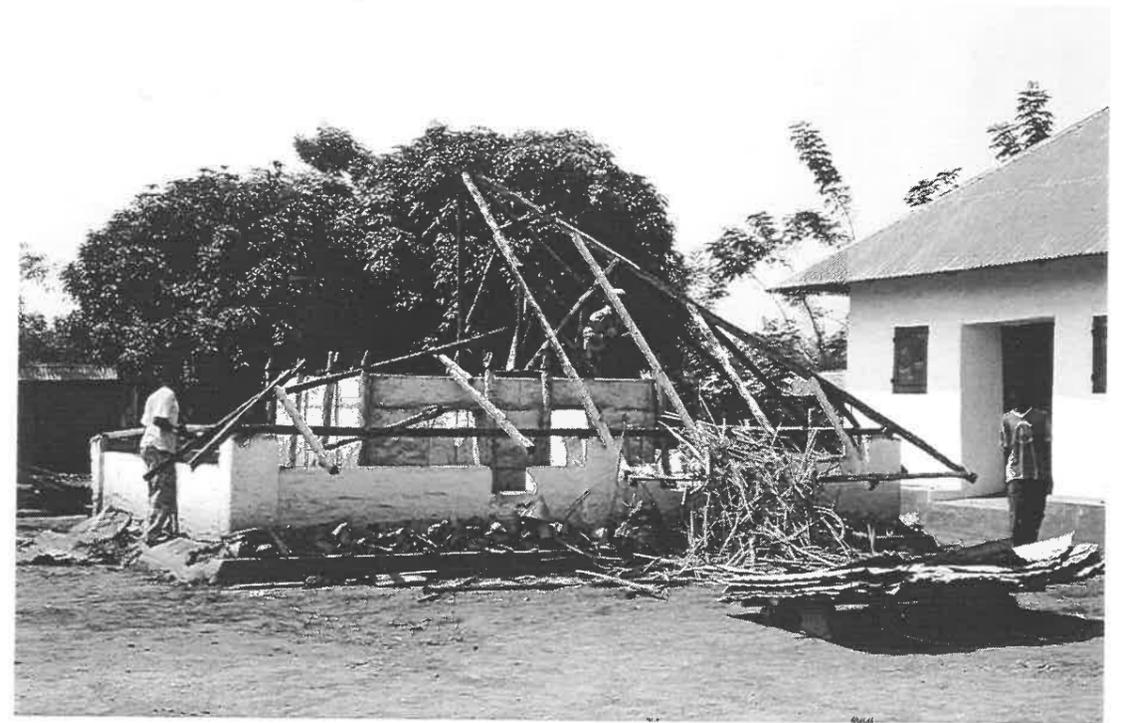
Démontage de la charpente.

1. Démontage des tôles,
2. Redressage des tôles puis brossage,
3. Traitement à la peinture anti-rouille,
4. Démontage de la charpente,
5. Tri des bois réutilisables,
6. Traitement des nouveaux bois,
7. Remontage de la charpente et de la couverture.

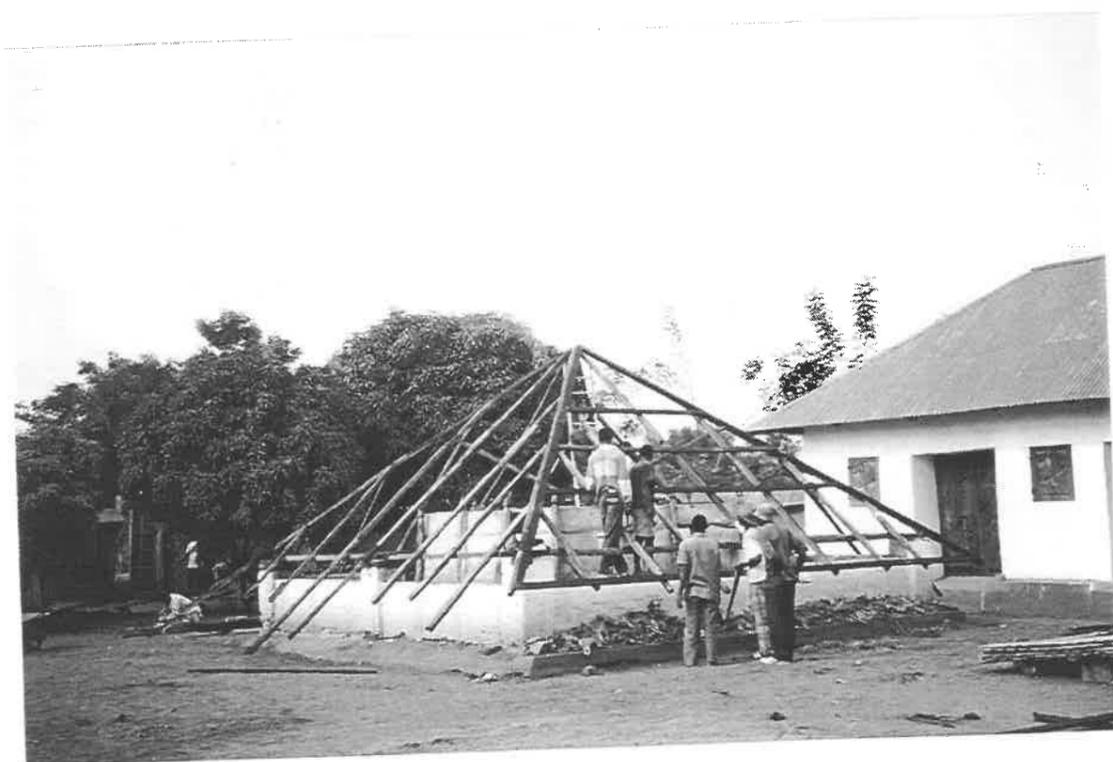
Reconstruction de la charpente.

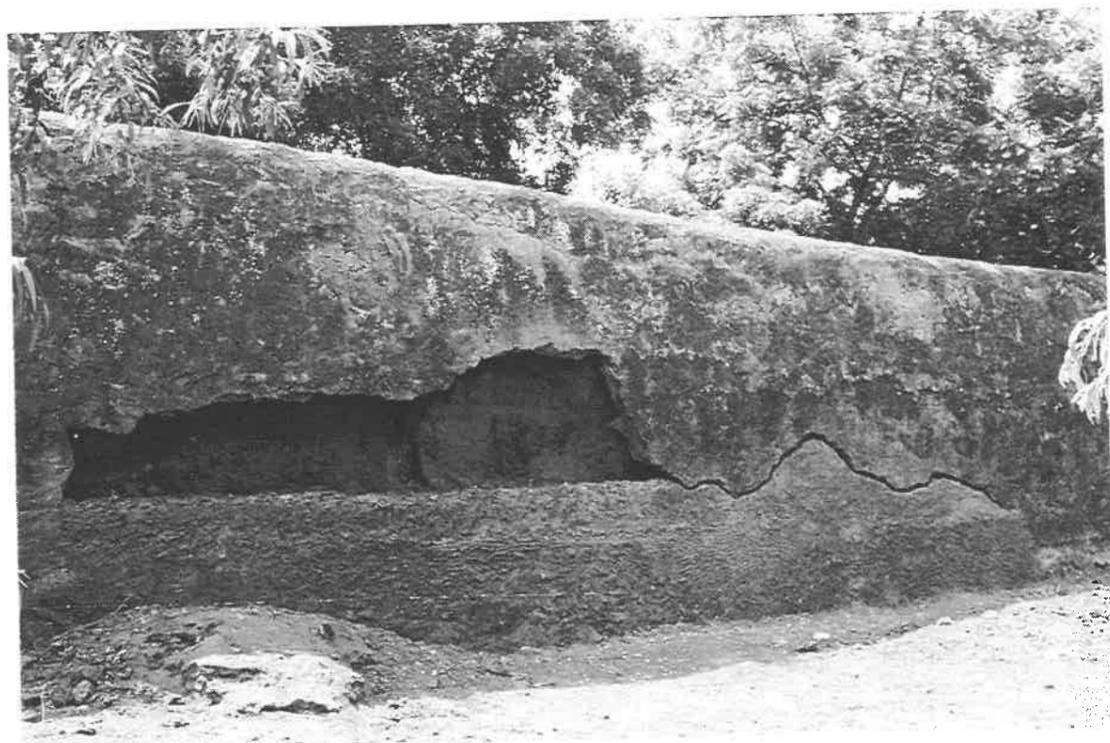
Une fente est laissée au sommet de la maçonnerie. Elle sera bouchée après séchage du mur avec de la terre comprimée.

Ce travail n'a pu être terminé du fait des difficultés rencontrées pour approvisionner le site en eau et en terre. Cependant, il est toujours préférable de réaliser ce type de travaux par étapes à cause du retrait inévitable qui s'opère lorsque la terre sèche. Le joint de dilatation laissé en partie haute ne doit être bouché que lorsque le mur est sec.

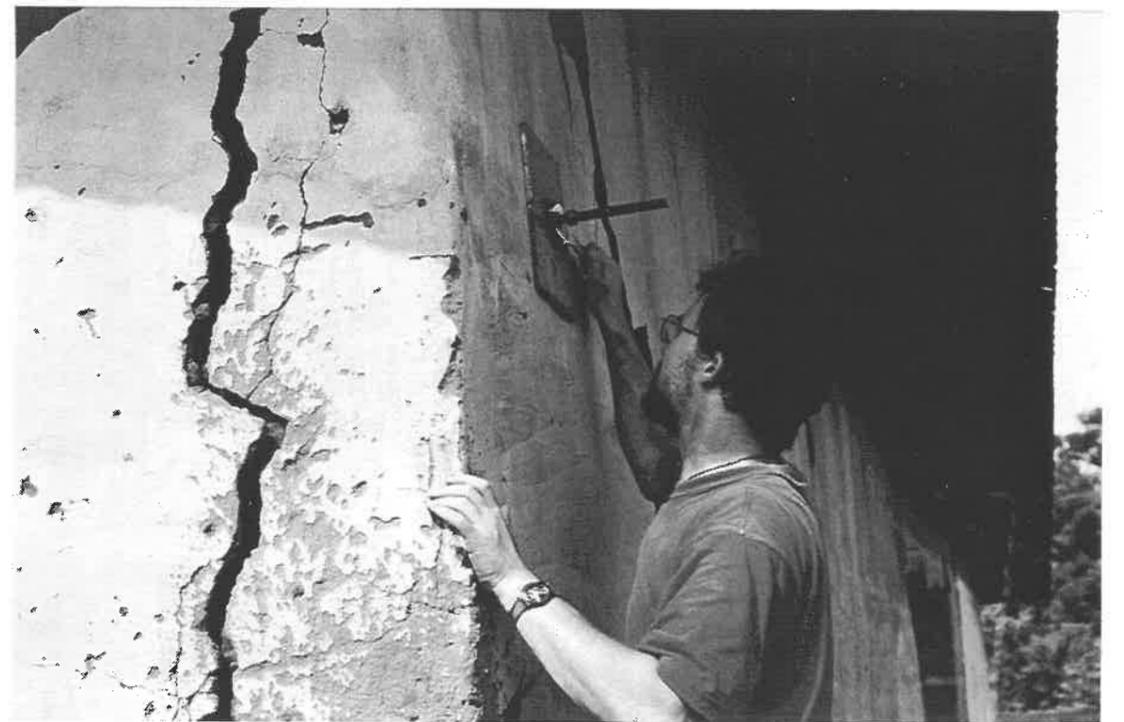
Mise sous tension par vissage, côté nord.

L'auvent du palais d'Agoli-Agbo présente deux larges fissures de part et d'autre du mur Est, indiquant que les deux façades principales (Nord et Sud) sont détachées du mur pignon (Est) et risquent de basculer. Afin de prévenir tout nouveau mouvement des façades, un tirant métallique à vis a été mis en place.

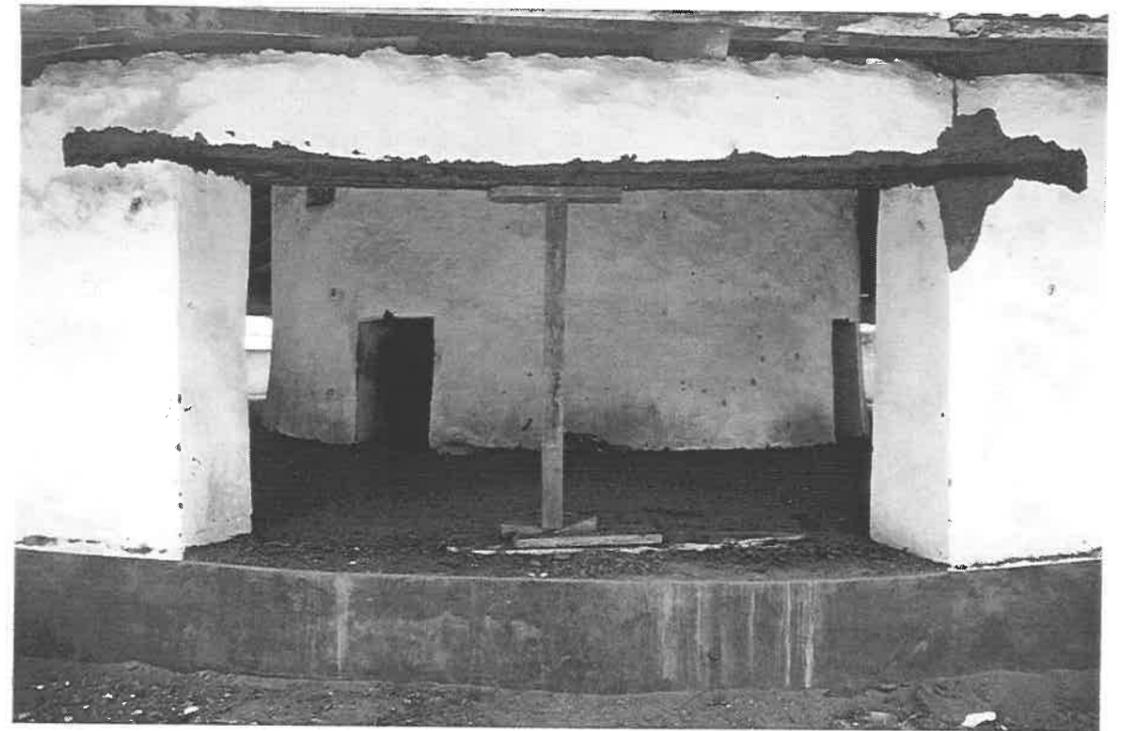
Etayage et démontage des bois.

La grande portée des linteaux du tombeau de Glélé fait que les bois ont fortement fléchi, certains menaçant de céder. La reprise se fait en deux étapes, pour éviter d'avoir à détruire et reconstruire la partie de maçonnerie. Le linteau est étayé sur la moitié de sa largeur puis l'autre moitié est démontée; les bois sont changés et la maçonnerie est reprise avec soin pour s'assurer qu'aucun vide n'est laissé entre les bois et la terre. La même opération est répétée ensuite sur l'autre moitié de linteau. Cependant ces bâtiments souffrent d'un défaut de conception, les portées entre chaque pilier étant beaucoup trop importantes pour des bois de ronier. Ces réparations ne sont que provisoires et une intervention plus lourde serait nécessaire.

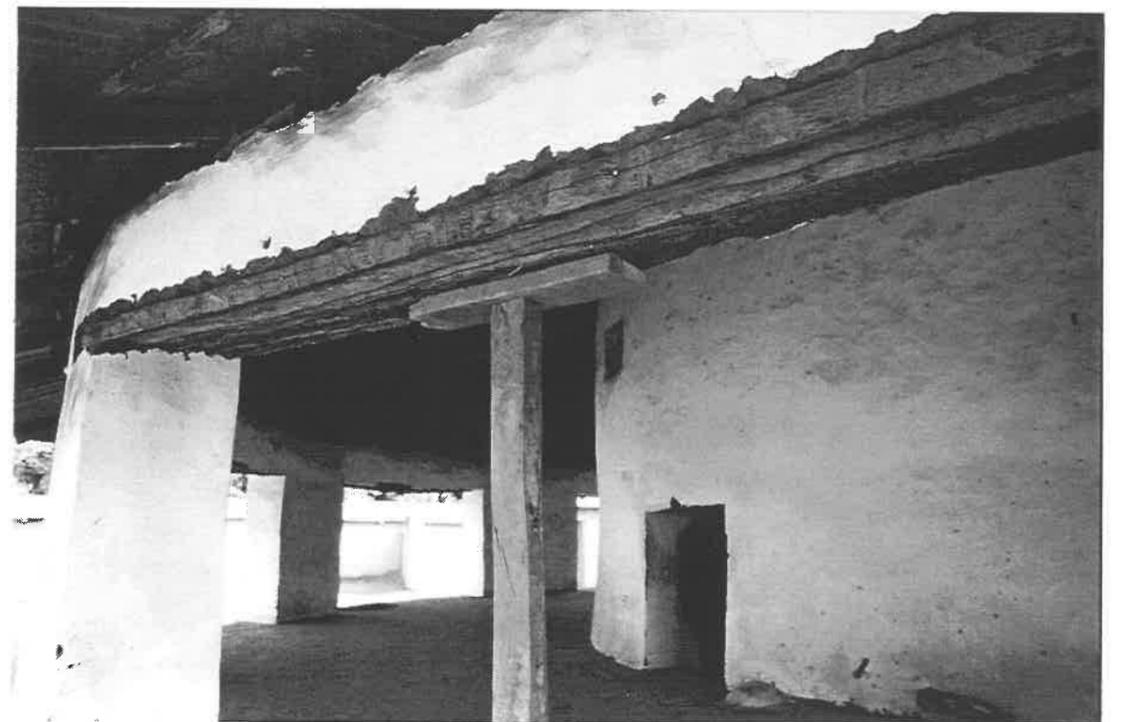
Mise en place des nouveaux bois.

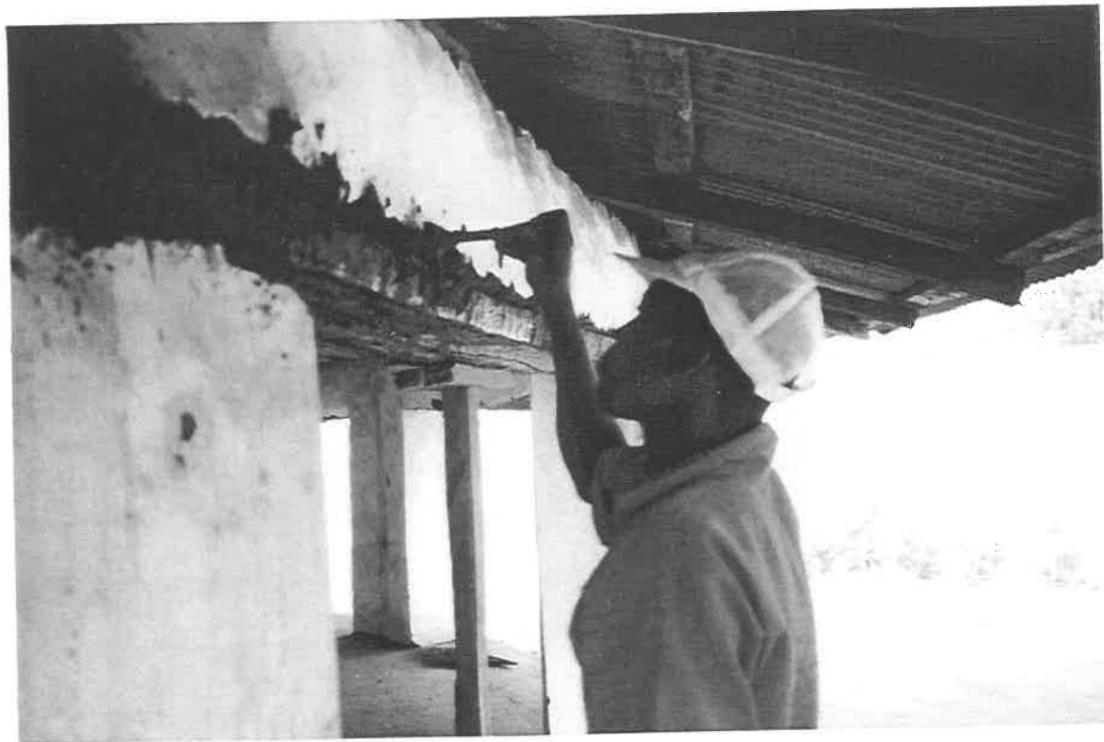
Bouillage de mortier au dessus des nouveaux bois et lissage de l'enduit.

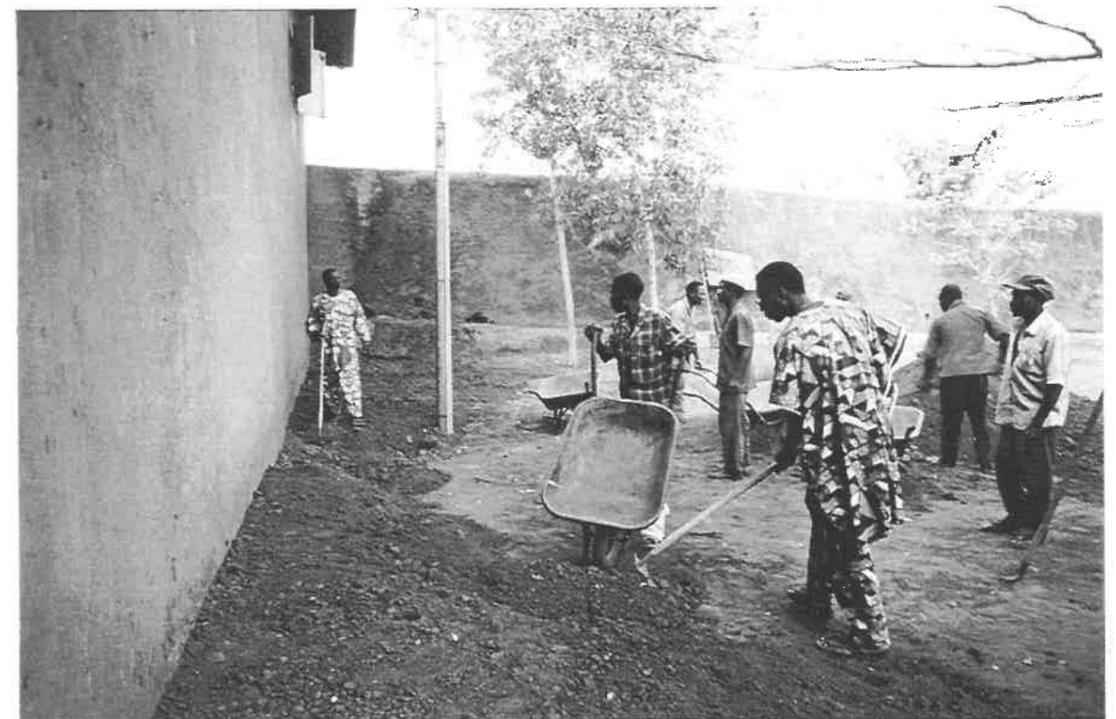
Préparation de la pente de drainage.

1. Le sable de surface est enlevé sur une bande de 2 mètres environ puis stocké à proximité,
2. Le sol est humidifié puis gratté à la pioche pour assurer une bonne adhérence de la terre rapportée,
3. La terre est versée sur ce sol préparé puis la pente est formée au râteau,
4. La terre est humidifiée puis damée, (à faire)
5. Le sable est ramené. (à faire)

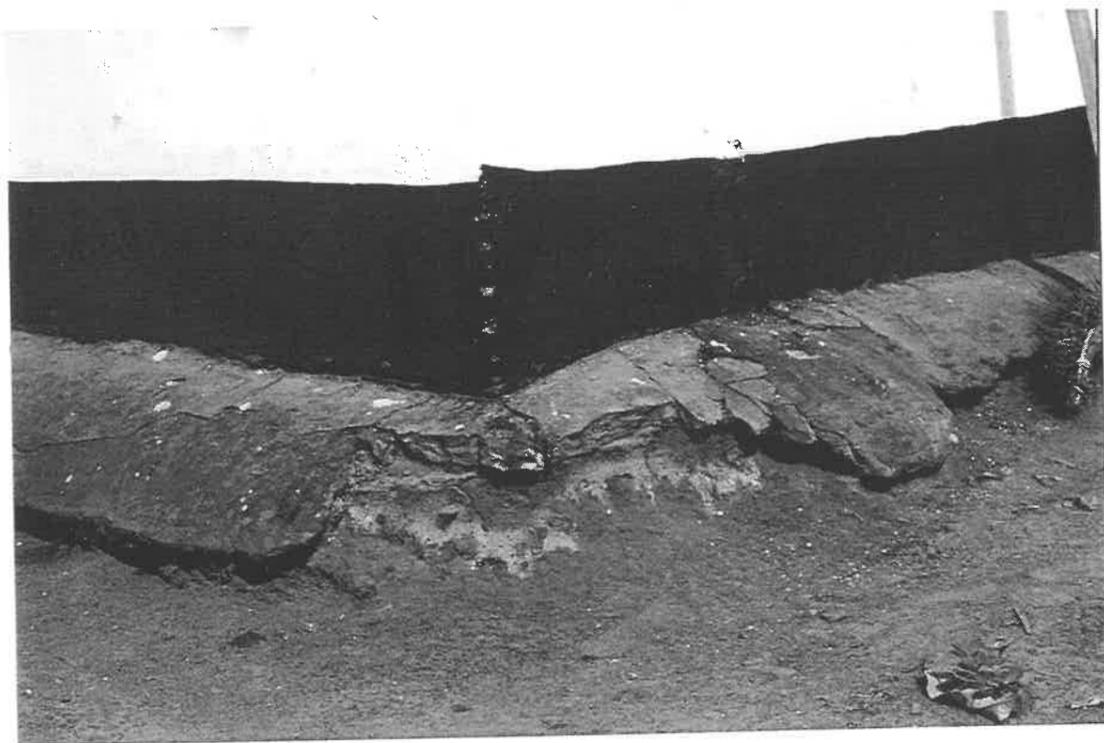
Vue du talus avant les travaux.

1. Le sable de surface est enlevé sur une bande de 2 mètres environ puis stocké à proximité,
2. Destruction des enduits abîmés et du talus,
3. Reprise du talus et des enduits,
4. Création d'une pente de drainage en terre de barre damée,
5. Le sable est ramené.

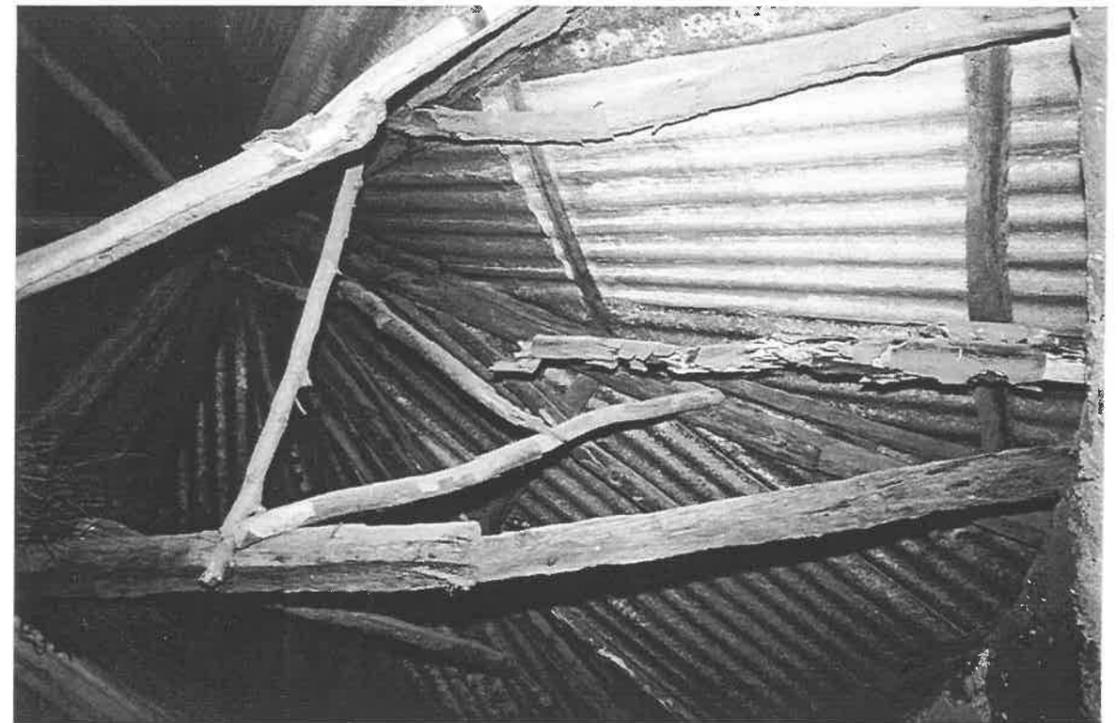
Vue sur les bois abîmés.

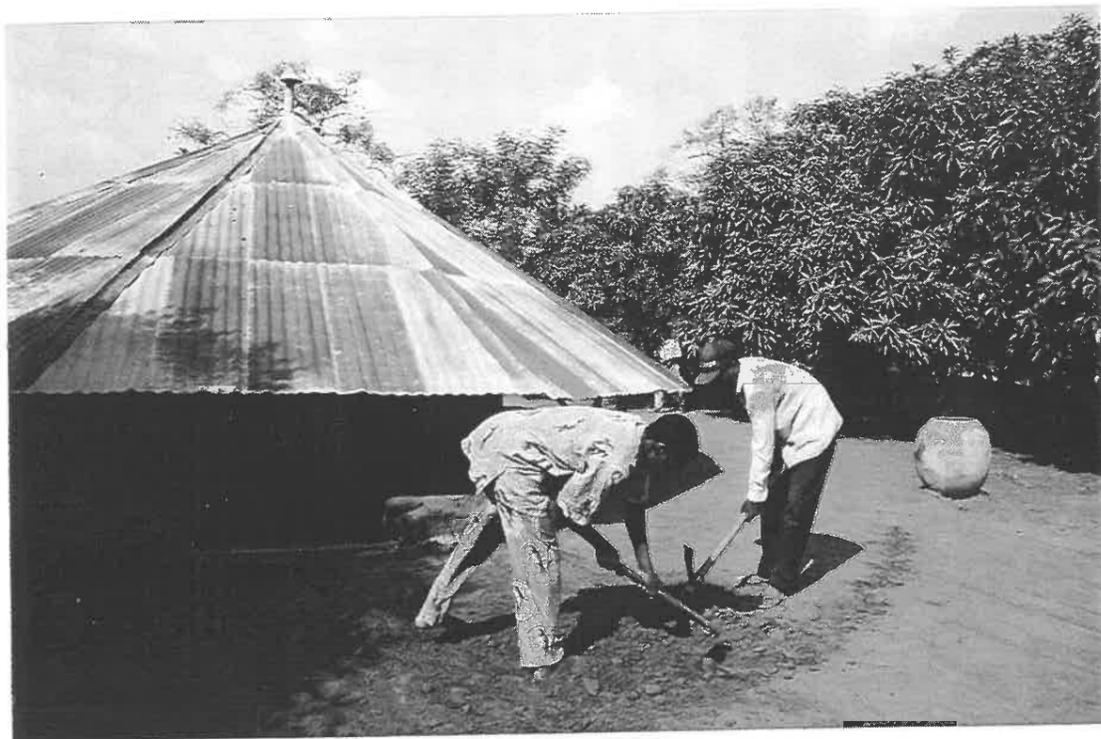
Un chenal est taillé tout autour du bâtiment à environ deux mètres du talus.

1. Le sable de surface est enlevé sur une bande de 2 mètres environ puis stocké à proximité,
2. Le sol est humidifié puis un chenal est taillé tout autour du bâtiment à environ un mètre du talus,
3. La terre enlevée est déposée le long du talus; la pente est formée au râteau,
4. Le sable est ramené,
5. La terre est humidifiée puis damée.
