Atelier-Formation d'artisans. Musée Historique d'Abomey, 8 au 26 janvier 1996

Atelier-Formation d'artisans Musée Historique d'Abomey

Rapport de la mission
réalisée en janvier 1996
au Musée Historique d'Abomey par
Mrs. Thierry Joffroy et Sébastien Moriset, Architectes,
CRATerre-EAG/Projet GAIA

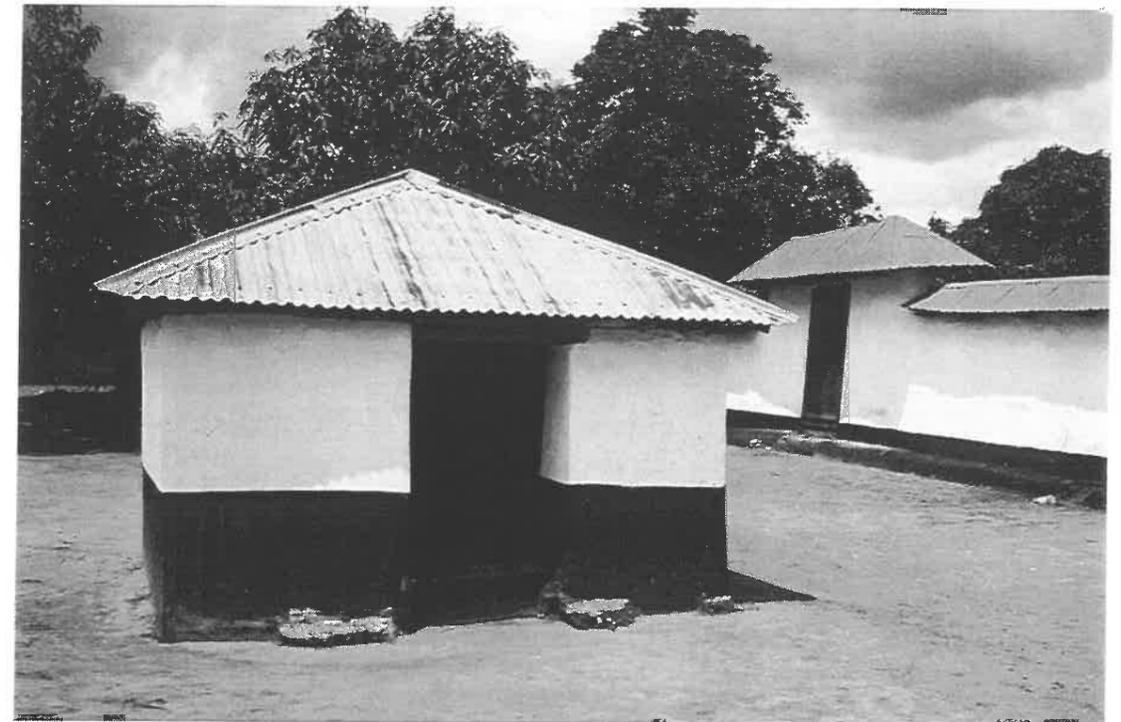
Le Bo-Ho avant reprise du toit.

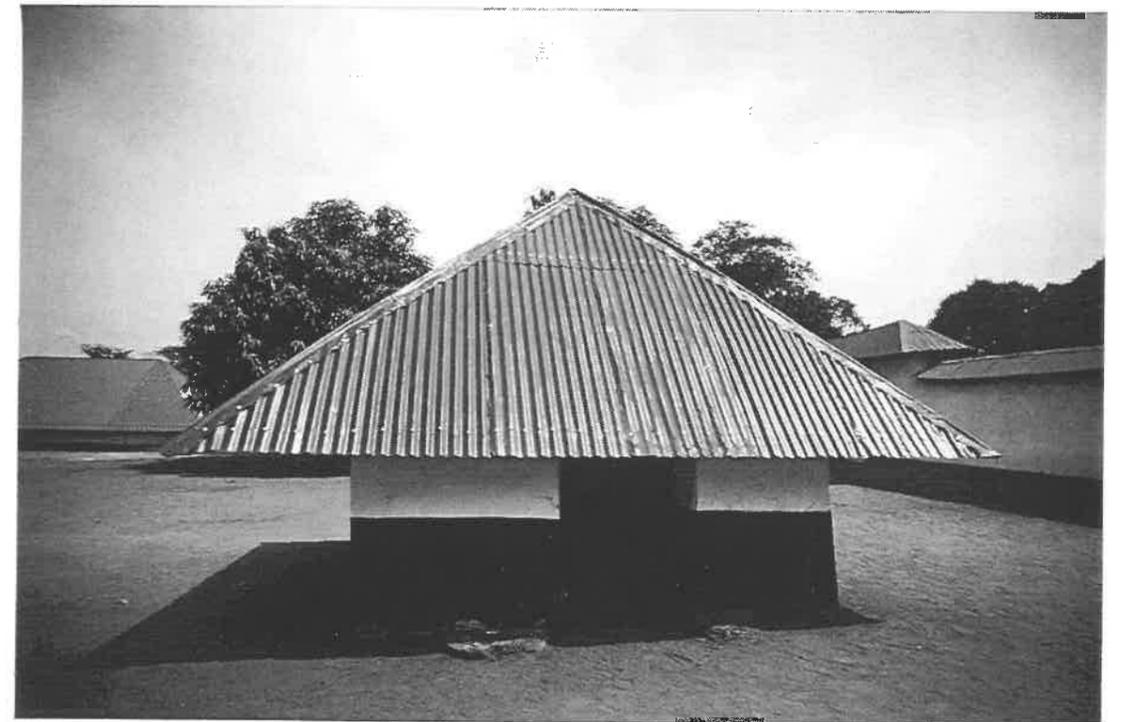
Le Bo-Ho après reprise du toit.

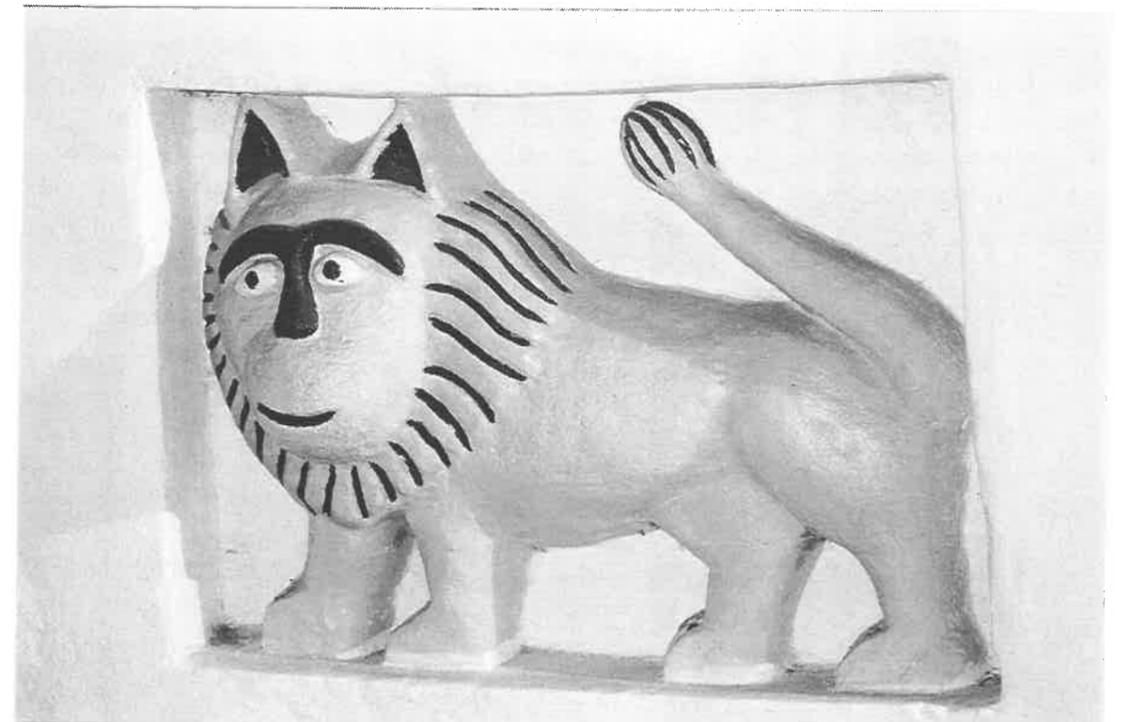
Deux bas-reliefs du musée récemment repeints à la laque industrielle.
