Les constructions traditionnelles d'alpage dans le Mercantour : le cas des granges de Bousieyas (Saint-Dalmas-le-Selvage, 06)

Vincent Labbas

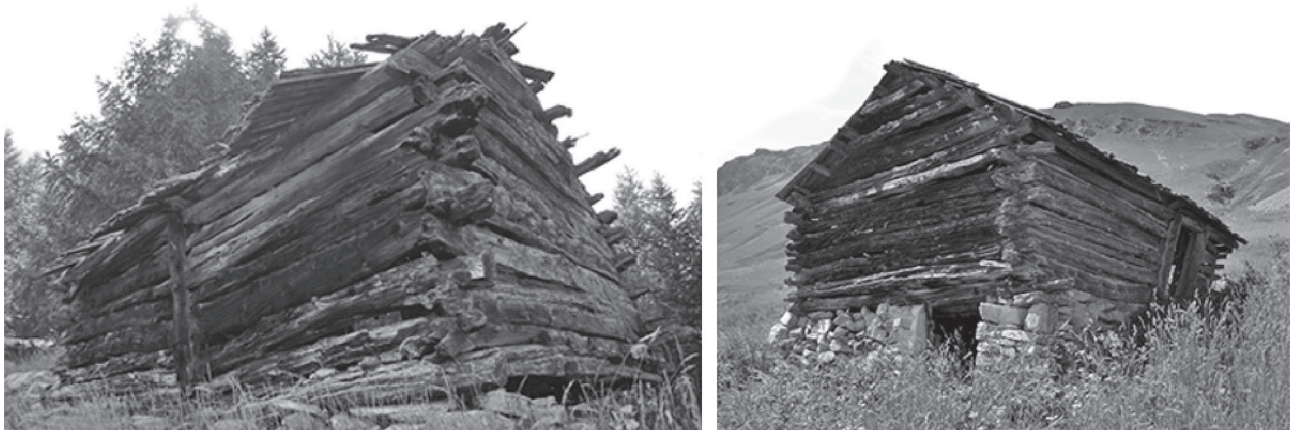
Fig. 2 – Les granges RIO 100 (à gauche) et CBO 500 (à droite) (clichés : V. Labbas).

Ces interrogations, menées dans le cadre d'une thèse de doctorat à l'échelle du massif du Mercantour³, sont ici appliquées à un site de la haute vallée de la Tinée, à 2 000 m d'altitude : le hameau de Bousieyas (fig. 1) et son alpage, dont les granges sont caractéristiques d'une construction en pans-de-bois pleins, également appelée *blockbau* (fig. 2).

Sur l'un des gouttereaux, deux rangées de mailles couvrent, chacune, environ la moitié de la longueur et sont glissées dans un poteau vertical rainuré de part et d'autre (fig. 2, à gauche et fig. 10).

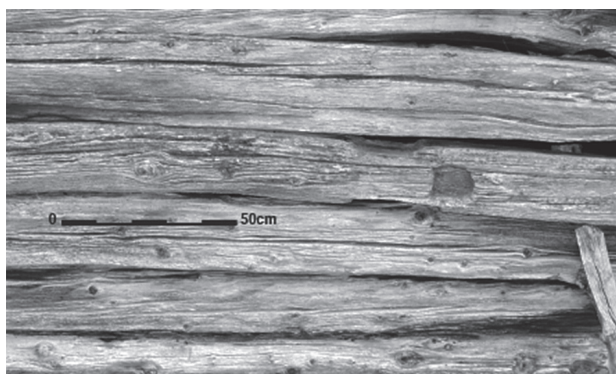
Fig. 11 – Cliché détail du remploi dans CBO 500 (cliché : V. Labbas).

Les sablières sont plus fines que les mailles (ces pièces ne dépassent pas 20 à 22 cm de diamètre ou d'arête) et leur longueur provoque leur fragilité. On retrouve des sablières retaillées et réemployées en mailles empilées dans les granges RIO 100, CBO 500 et CAM 100 (toutes les trois sont en élévation). Les encoches caractéristiques permettent d'y emboîter des chambranles ou des poteaux rainurés (fig. 11).
