L'abbaye de Sixt à travers le temps. Résultats des campagnes archéologiques 2015 et 2016

Sidonie Bochaton, David Jouneau

L'ABBAYE DE SIXT À TRAVERS LE TEMPS RÉSULTATS DES CAMPAGNES ARCHÉOLOGIQUES 2015 ET 2016

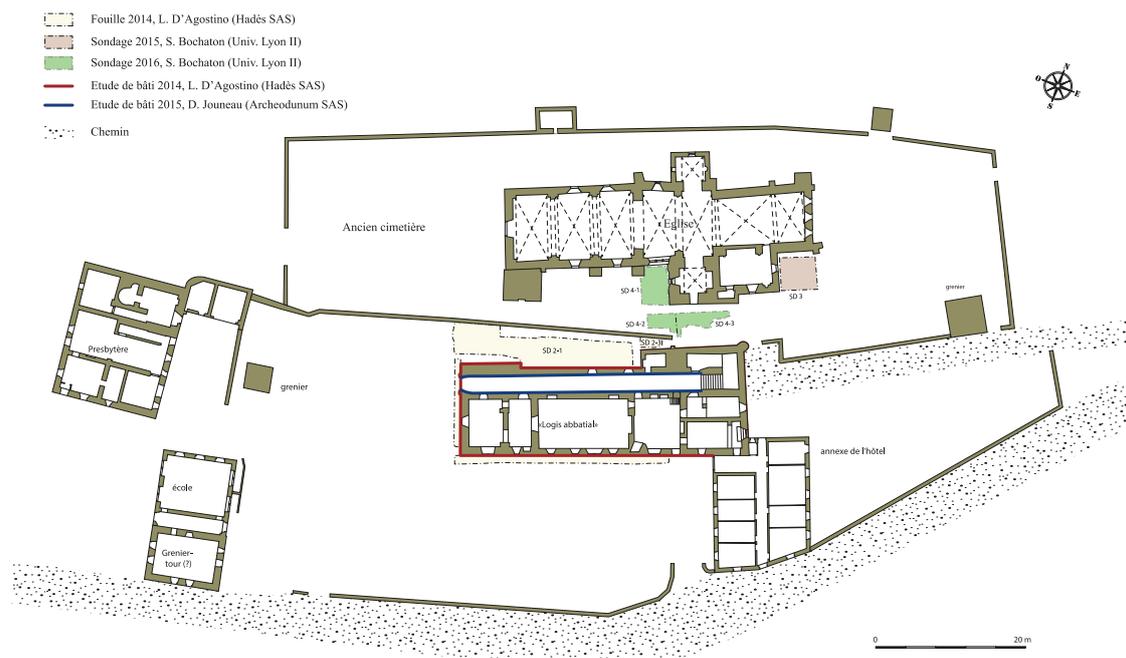
Fig. 2 – Plan général de l'abbaye de Sixt avec localisation des différentes opérations archéologiques. DAO D. Jouneau et S. Bochaton, d'après Cl. Laurat et L. D'Agostino

L'abbaye de Sixt, comme la plupart des ensembles religieux français, a connu durant neuf siècles de nombreuses restructurations. La majorité du carré claustral n'a toutefois pas survécu aux destructions de la seconde moitié du XIX^e siècle, n'épargnant que l'église, à fonction dorénavant uniquement paroissiale, le presbytère, le grenier-école¹ et l'aile sud. Abusivement dénommée « logis abbatial », elle accueillit un hôtel jusqu'à son abandon dans les années 1990 (fig. 2).

La salle du chapitre a été reconnue dans le sondage SD 4-3, situé au sud du clocher (fig. 2). Il était délimité à l'est par le mur M 3002 et à l'ouest par le mur M 3001. Au moins quatre états ont pu être mis en évidence :

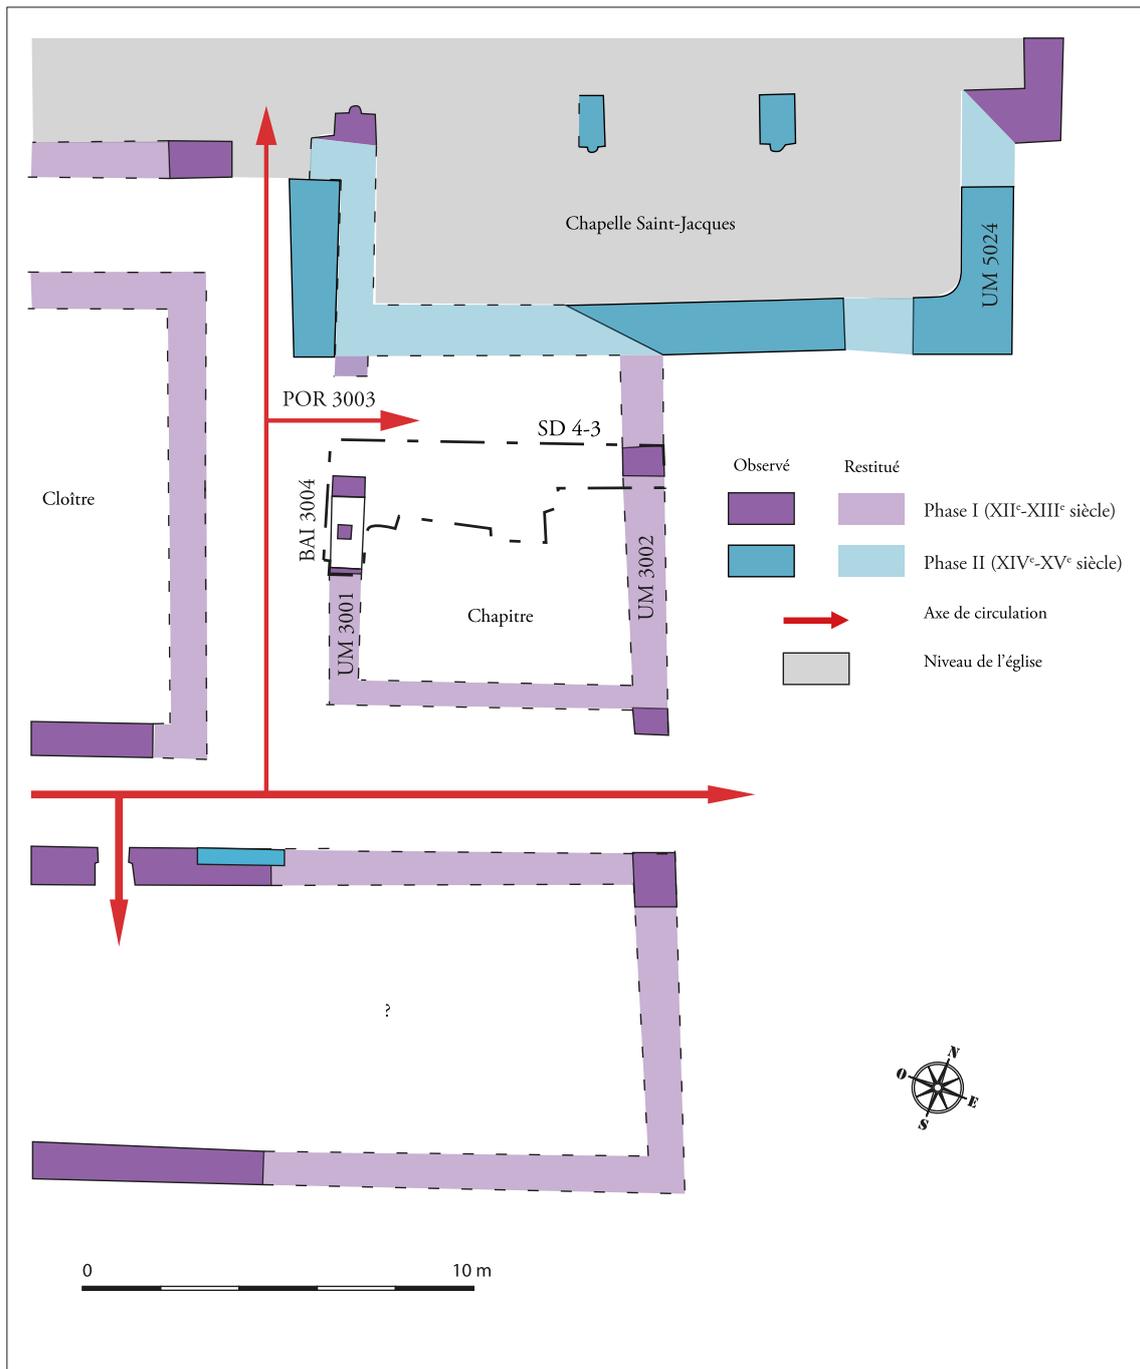
Fig. 3 – Plan de l'aile orientale médiévale. DAO S. Bochaton

Les vestiges de cette chapelle correspondent au bâtiment de trois travées construit sur le flanc méridional de l'abbatiale (fig. 3). Ils consistent en trois bases de colonnes engagées et départs de voûtes sur croisées d'ogives. D'après les mesures de la travée centrale du bâtiment, à savoir 4,42 m de largeur nord-sud et 4,70 m de longueur est-ouest, il est possible de restituer un bâtiment d'une longueur totale de 14,10 m s'étendant entre le clocher et la première travée du chœur, et initialement ouvert sur l'église abbatiale par au moins deux hautes arcades toujours visibles depuis l'intérieur¹⁶.

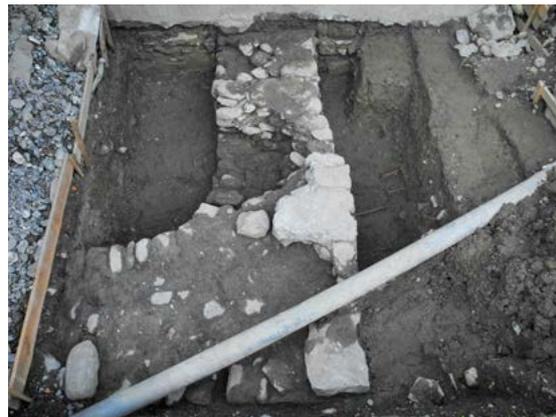
Fig. 4 – Mur de fondation de la chapelle Saint-Jacques. Photo S. Bochaton

Les fondations de ce bâtiment ont été mises au jour sous le cimetière paroissial contemporain. Un seul état a été identifié. Le mur M 5024 se trouve entre la sacristie et le chevet de l'église abbatiale et forme un angle droit (fig. 4). Il a été dégagé sur une profondeur d'un mètre au maximum, jusqu'à atteindre un second cimetière paroissial médiéval. La partie sud est clairement dans la continuité du mur sud de la sacristie, tandis que la partie orientale est en lien avec l'extrémité de la première arcade visible dans l'église. L'angle extérieur est droit et l'angle intérieur est arrondi. Les maçonneries sont composées de galets et des moellons de nature non identifiée avec certitude, mais s'apparentant à du calcaire. Les assises sont nivelées de manière inégale.

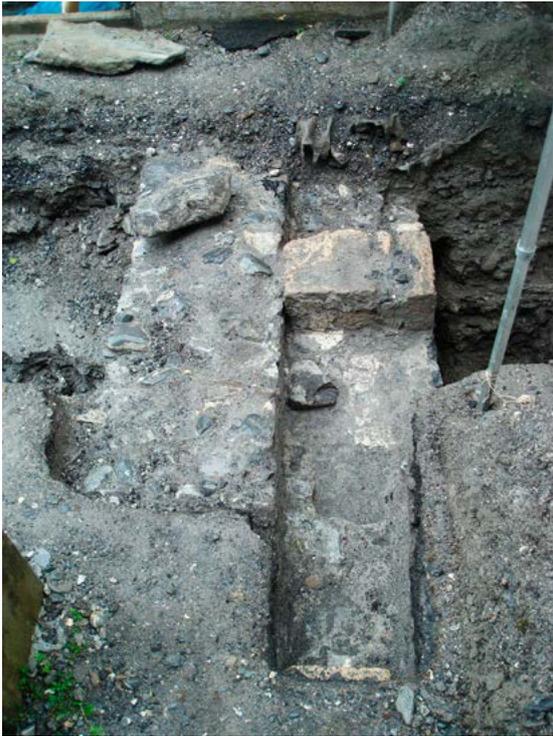
Fig. 5 – Baie 3004 dans le mur occidental de la salle capitulaire : seuls les premières pierres des piédroits de tuf, et le négatif du pilier central, sont conservés. Photo S. Bochaton

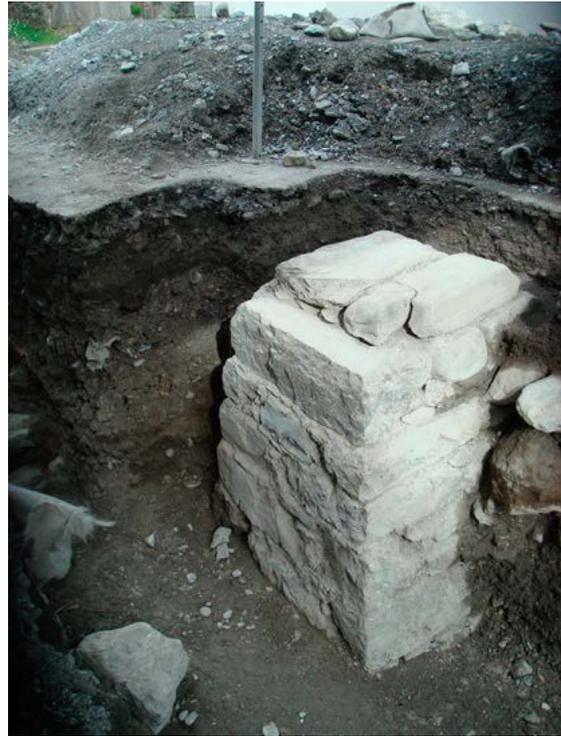
Fig. 7 – Le pilier qui supportait le voûtement de la salle capitulaire post-1680. Photo S. Bochaton

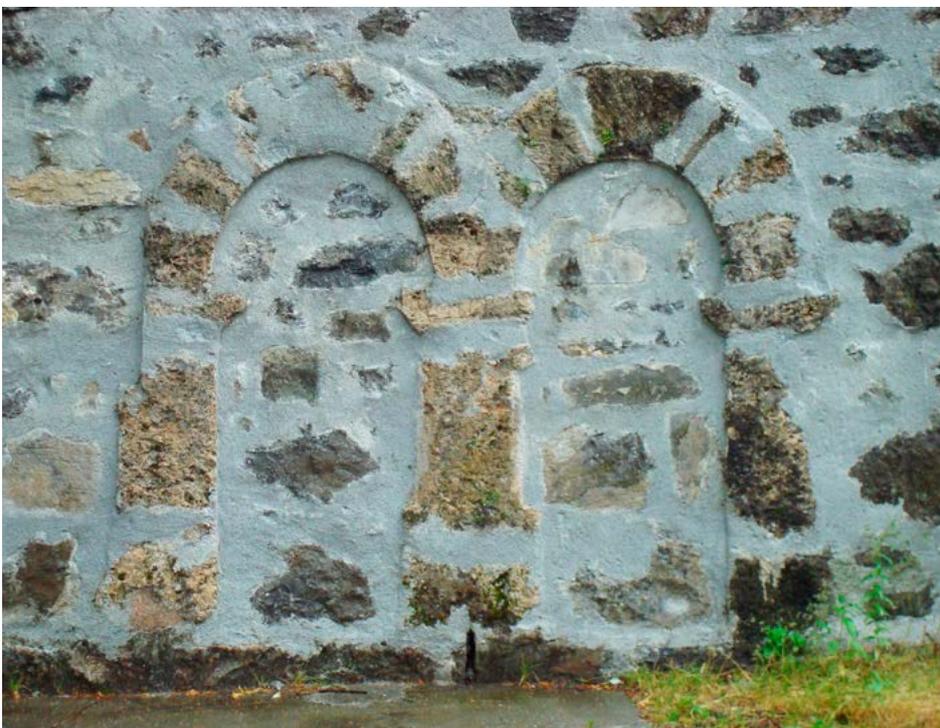
Fig. 6 – Baie en rempli dans le mur de soutènement de l'église. D'après l'abbé Marie Rannaud, elle proviendrait du secteur de l'ancienne salle du chapitre. Photo S. Bochaton

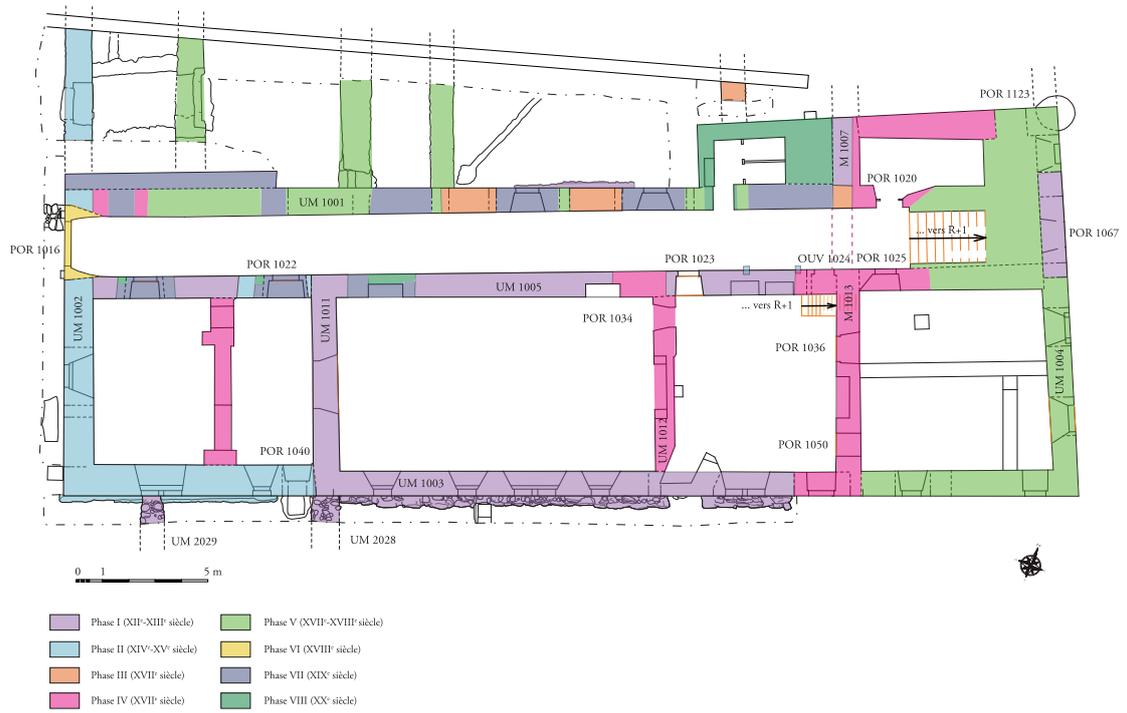
Fig. 8 - Plan et phasage chronologique du rez-de-chaussée du logis. Relevés et fond de plan : Cl. Laurat, géomètre expert, 2002 ; O.Veissière, 2013 ; Hadès, 2011 et 2013-2014. DAO : L. D'Agostino, O. Haussard – Hadès (D'Agostino 2015, vol. 2, pl. 13) ; D. Jouneau

L'étude archéologique des parements du couloir du rez-de-chaussée de l'aile sud du carré claustral a permis de distinguer huit phases de construction : deux pour la période médiévale (travaux romans et gothiques), quatre pour la période moderne, et deux pour la période postrévolutionnaire (transformation de l'aile sud en auberge au XIX^e siècle et travaux liés au fonctionnement de l'hôtel au XX^e siècle (fig. 8)).

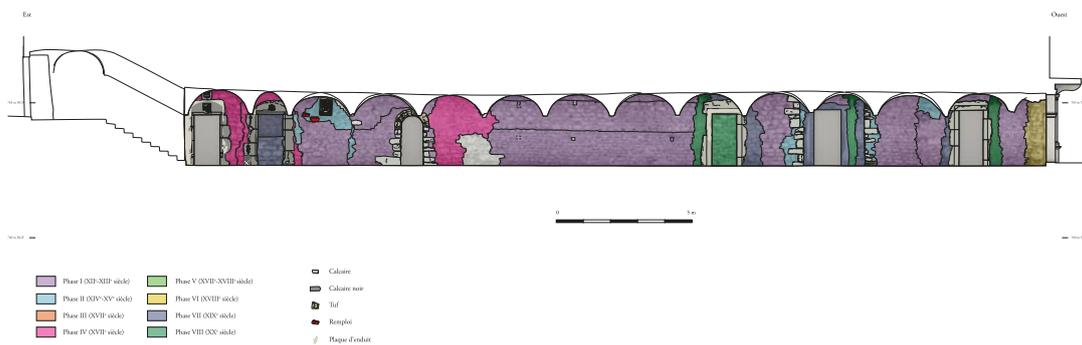
Fig. 9 – Élévation et phasage chronologique du mur sud du couloir du logis, parement nord. Orthoimage : O.Veissière – Patrimoine numérique. Relevé : D. Jouneau. DAO : J. Bohny et D. Jouneau

Les parties les plus anciennes de l'aile sud correspondent aux maçonneries associées à la porte en plein cintre, datée de la fin du XII^e ou du XIII^e siècle (fig. 9). Les constructions sont caractérisées en grande partie par un appareil de galet soigneusement assisé, d'une part, et par l'utilisation d'un mortier de chaux très caractéristique²¹.

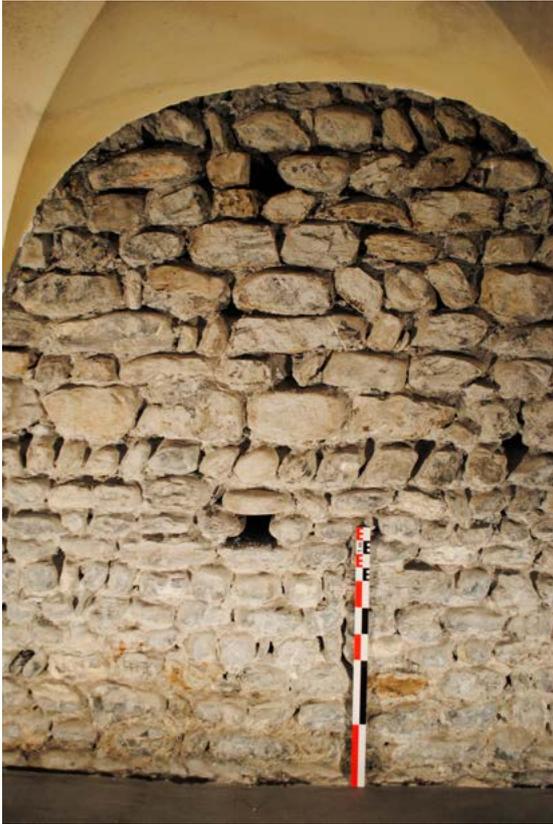
Fig. 10 – Détail du parement roman de l'aile sud (mur sud du couloir du logis). Deux trous de boulin traversant témoignent de l'échafaudage mis en place lors de la construction. Appareil de l'élévation sud. Photo D. Jouneau

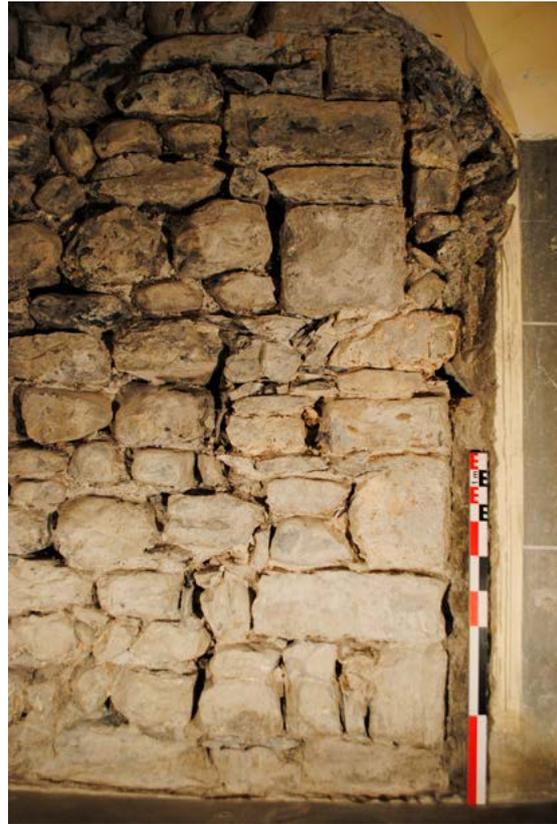
Fig. 11 – Chaîne d'angle située à l'intersection du mur nord de l'aile sud et d'un mur de refend roman. La partie inférieure est reprise en sous-œuvre à la période gothique pour l'aménagement d'une porte vraisemblablement monumentale. Photo D. Jouveau

avec le mur de refend UM 1011 (fig. 11), dont le mode de construction est similaire²². Toutefois, il ne s'agit pas de l'extrémité du bâtiment primitif. En effet, des éléments maçonnés, qui se développent à l'ouest, présentent les mêmes caractéristiques : appareil de galet soigné et mortier identique. Le bâtiment pourrait ainsi s'être développé jusqu'à l'extrémité ouest du couloir.

Les aménagements modernes touchèrent assez peu le mur nord du bâtiment sud, à l'exception d'une reconstruction de l'extrémité orientale, attribuée aux abbés de Mouxy. L'essentiel des aménagements concerne le mur de la galerie du cloître, entièrement reconstruit (fig. 11).

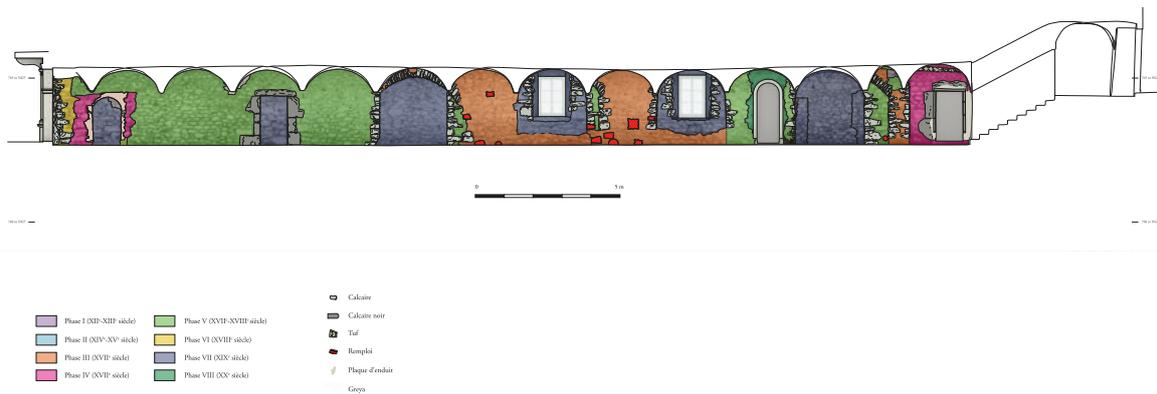
Fig. 12 – Élévation et phasage chronologique du mur nord du couloir du logis, parement sud.
Orthoimage : O.Veissière – Patrimoine numérique. Relevé : D. Jouneau. DAO : J. Bohny et D. Jouneau

Il ne reste presque rien du cloître médiéval (fig. 12), le seul élément maçonné appartenant avec certitude au mur de la galerie sud du cloître ayant été identifié dans les fondations de la façade nord, lors de la fouille de 2014²⁵.

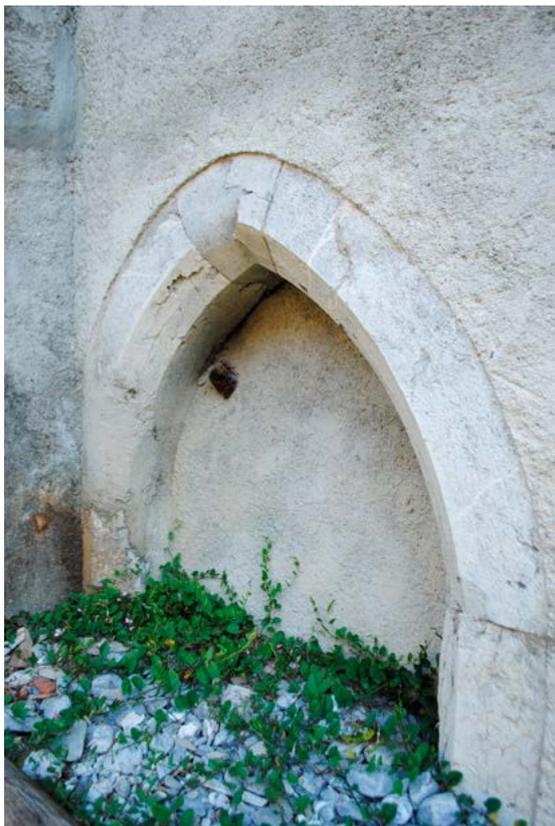
Fig. 13 – Porte percée à l'extrémité occidentale du mur sud de la nef de l'église. Elle se situe dans l'axe de la galerie ouest du cloître.
Photo D. Jouneau

Les fondations de la galerie sud, ainsi que la porte visible sur le mur sud de la nef (fig. 13), située dans l'axe de l'arcade ouest du mur nord, suggèrent que les galeries ouest et sud du cloître moderne reprenaient l'emplacement des galeries médiévales. La galerie orientale a été plus difficile à situer. En effet, l'arrachement d'un arc perpendiculaire à la galerie sud, situé à l'extrémité orientale du couloir, pouvait indiquer l'intersection entre les galeries est et sud. Cette impression était renforcée par la présence d'une pile d'angle (fig. 14). La fouille d'une partie du cloître en 2016 a validé la localisation de la galerie orientale.

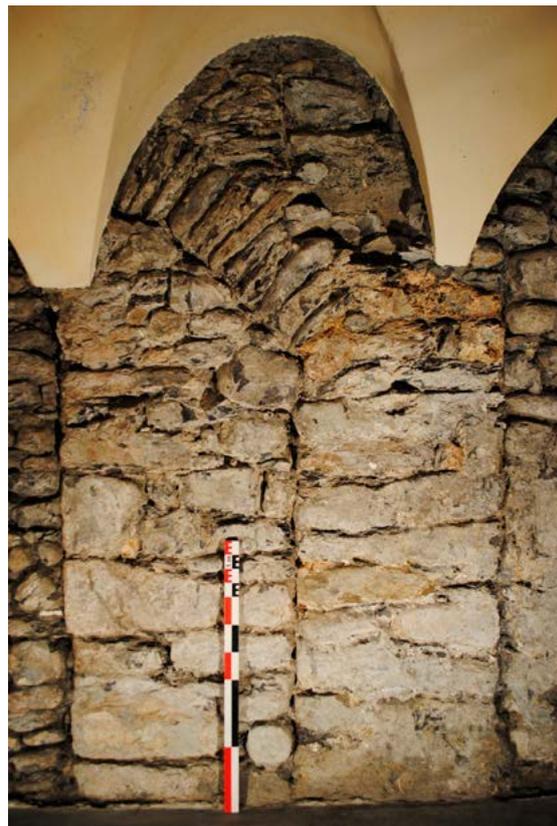
Fig. 14 – Pile d'angle des galeries est et sud modernes du cloître. L'arcade ouvrant sur la galerie orientale (à gauche de la pile) est condamnée obstruée au cours du XIXe siècle.
Photo D. Jouneau

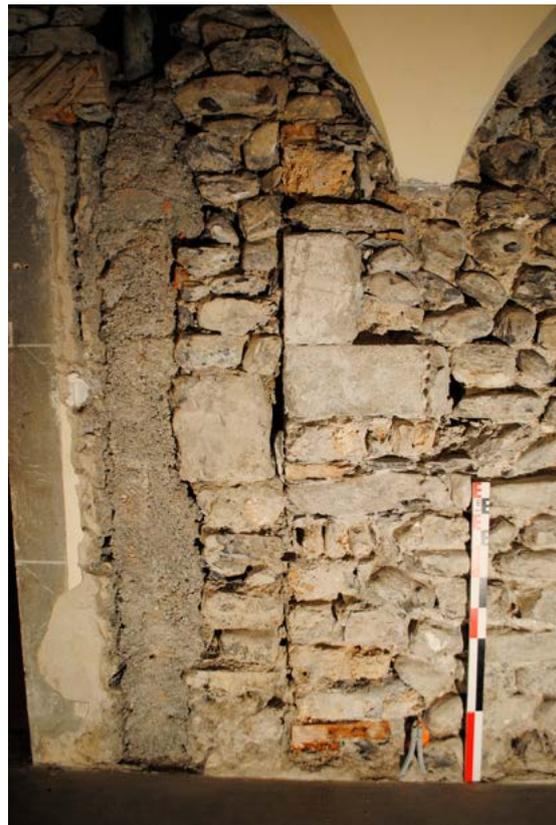
Fig. 15 – Piédroit ouest de la porte gothique aménagée dans le mur nord de l'aile sud (POR 1022). La largeur de 2 m et un linteau situé au-dessus des voûtes modernes suggèrent un aspect monumental. Cette porte devait desservir le réfectoire, dans lequel les chanoines pouvaient accéder sur deux rangs. Photo D. Jouneau

L'insertion d'une porte de 2 m de largeur (POR 1022), dont le linteau se situe au-dessus du voûtement du couloir, suggère un aspect monumental (fig. 15). Le tableau ouest de la porte est ébrasé, comme le montre les observations réalisées lors des sondages de Chr. Guffond. Cette porte se situe par ailleurs face à la porte POR 1040, percée dans la façade sud du logis et coiffée d'une accolade²⁸ (fig. 16). Elles sont vraisemblablement liées à un flux de circulation important entre les espaces situés au sud du logis et le carré claustral.

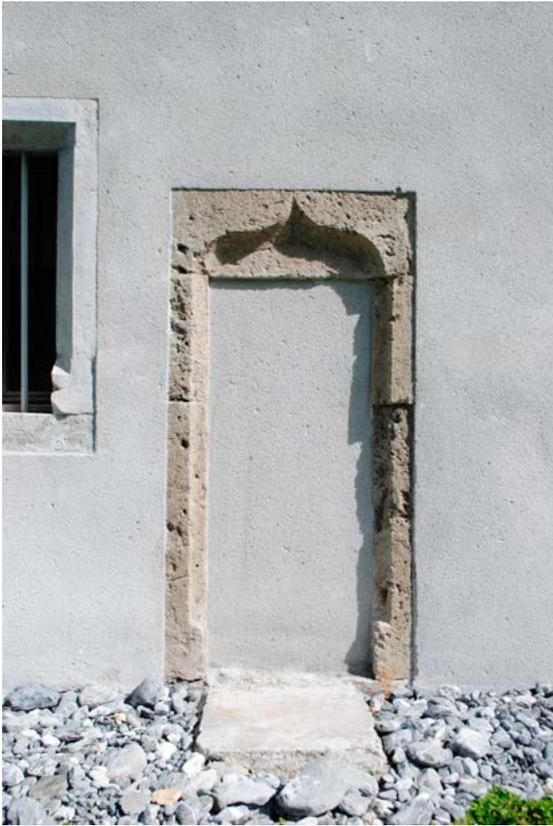
Fig. 16 – Porte à accolade (POR 1040) percée dans le mur sud de l'aile sud (UM 1003). Cette ouverture se situe dans l'axe de la grande porte gothique identifiée dans le mur nord de la même aile. Photo D. Jouneau

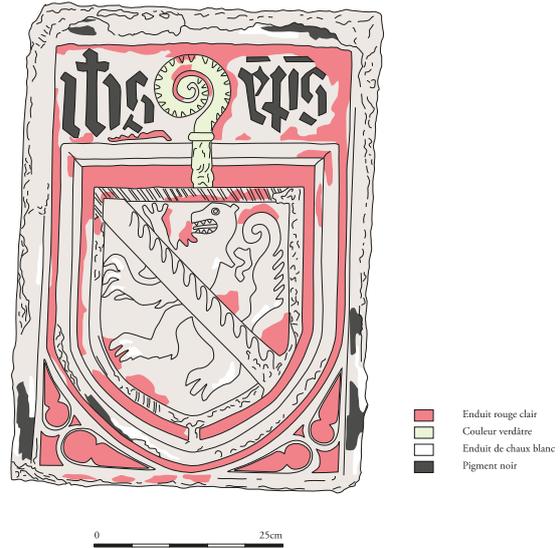
Fig. 17 – Bloc avec armoiries gothiques inséré dans le mur sud de la galerie méridionale du cloître. Orné d'un lion chargé d'une bande qui comporte un motif en dents de scie, cet écu pourrait se lire : De [Couleur] au lion de [Couleur], armé et lampassé de [Couleur], à la bande de [Couleur] endentée de [Couleur] brochant sur le tout. Relevé D. Jouneau. DAO : J. Bohny.

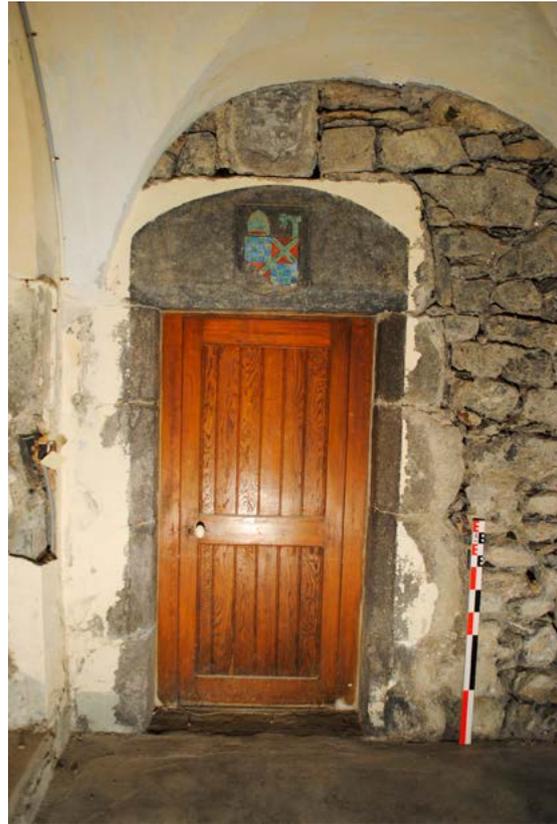
Fig. 18 – Porte située à l'extrémité orientale de l'aile sud (POR 1025), dont le linteau est orné des armes de la famille de Mouxy. La porte est surmontée d'un autre bloc orné des armes de la maison de Savoie. Photo D. Jouneau

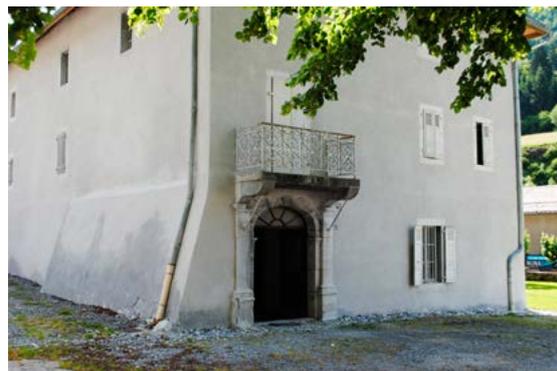
Fig. 19 – Porte actuelle de l'aile sud (POR 1016). Photo D. Jouneau

L'extrémité ouest de la galerie est percée pour l'aménagement de la porte actuelle (POR 1016 (fig. 19)). La voûte de la travée 1 est partiellement détruite et l'extrémité ouest des murs nord et sud est reconstruite.
