Etude morphodynamique suite à des opérations de restauration sur des rivières en tresses

Journée des Jeunes Géomorphologues
Lise Devreux, UMR ESPACE, Nice

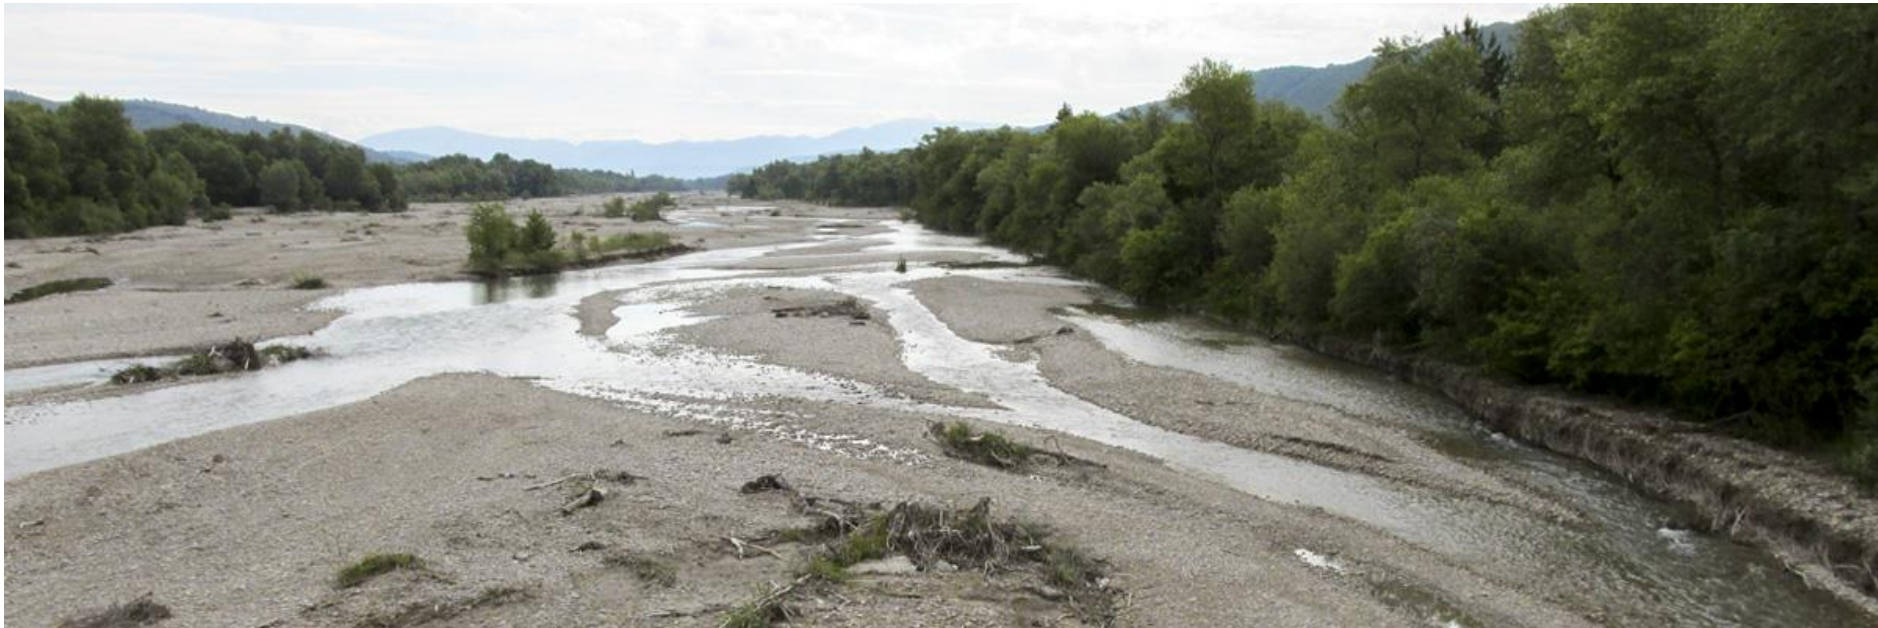
L'Asse à Valensole, SMDBA

- Qu'est-ce qu'une rivière en tresses ?
 - Réseau de chenaux instable (Ashmore, 2014)
 - Bacs de sédiments nus ou végétalisés (îles végétalisées)
 - Facteurs de formation du tressage (régime hydrologique, fourniture sédimentaire, matériaux facilement remobilisables)
 - Dynamisme temporel et spatial significatif

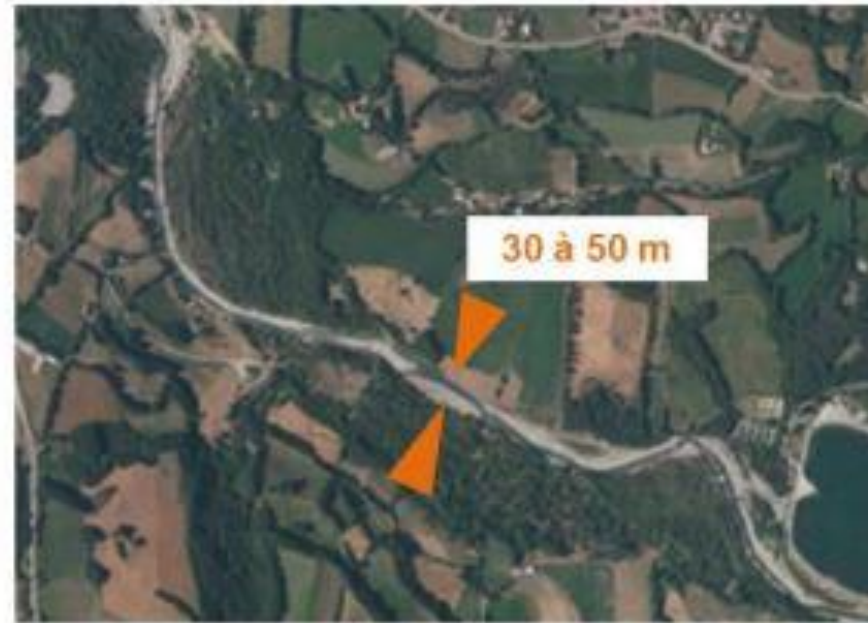
1952

2009

Rétraction de la bande active sur le Drac à St Bonnet en Champsaur entre 1952 et 2009 (Breilh et al., 2018).

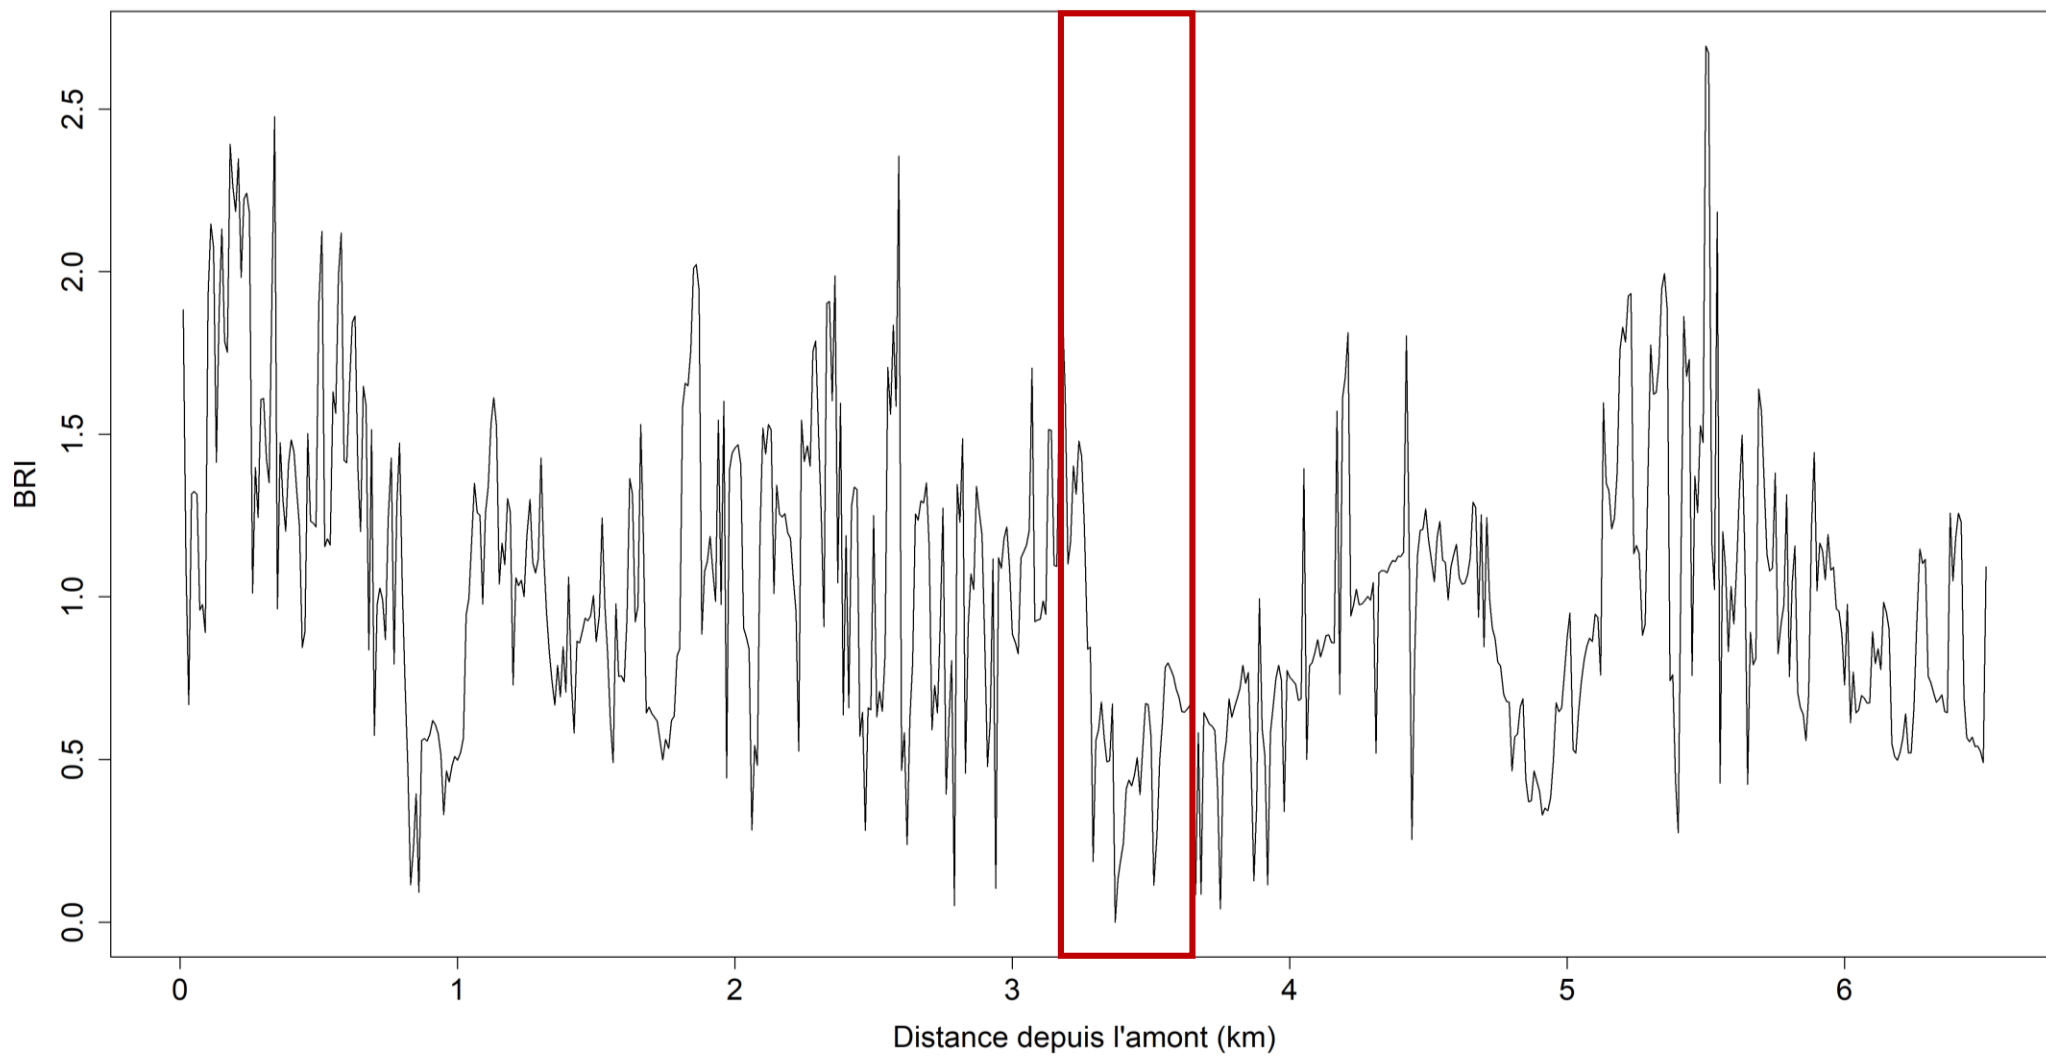
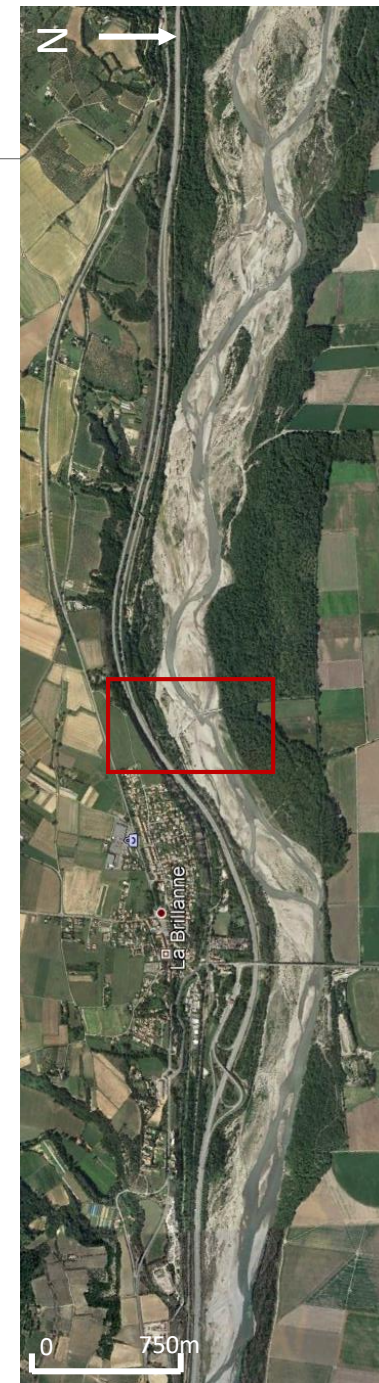
Variation du BRI sur la Durance à La Brillanne en 2017 (avant restauration)

Seuil de la Brillanne

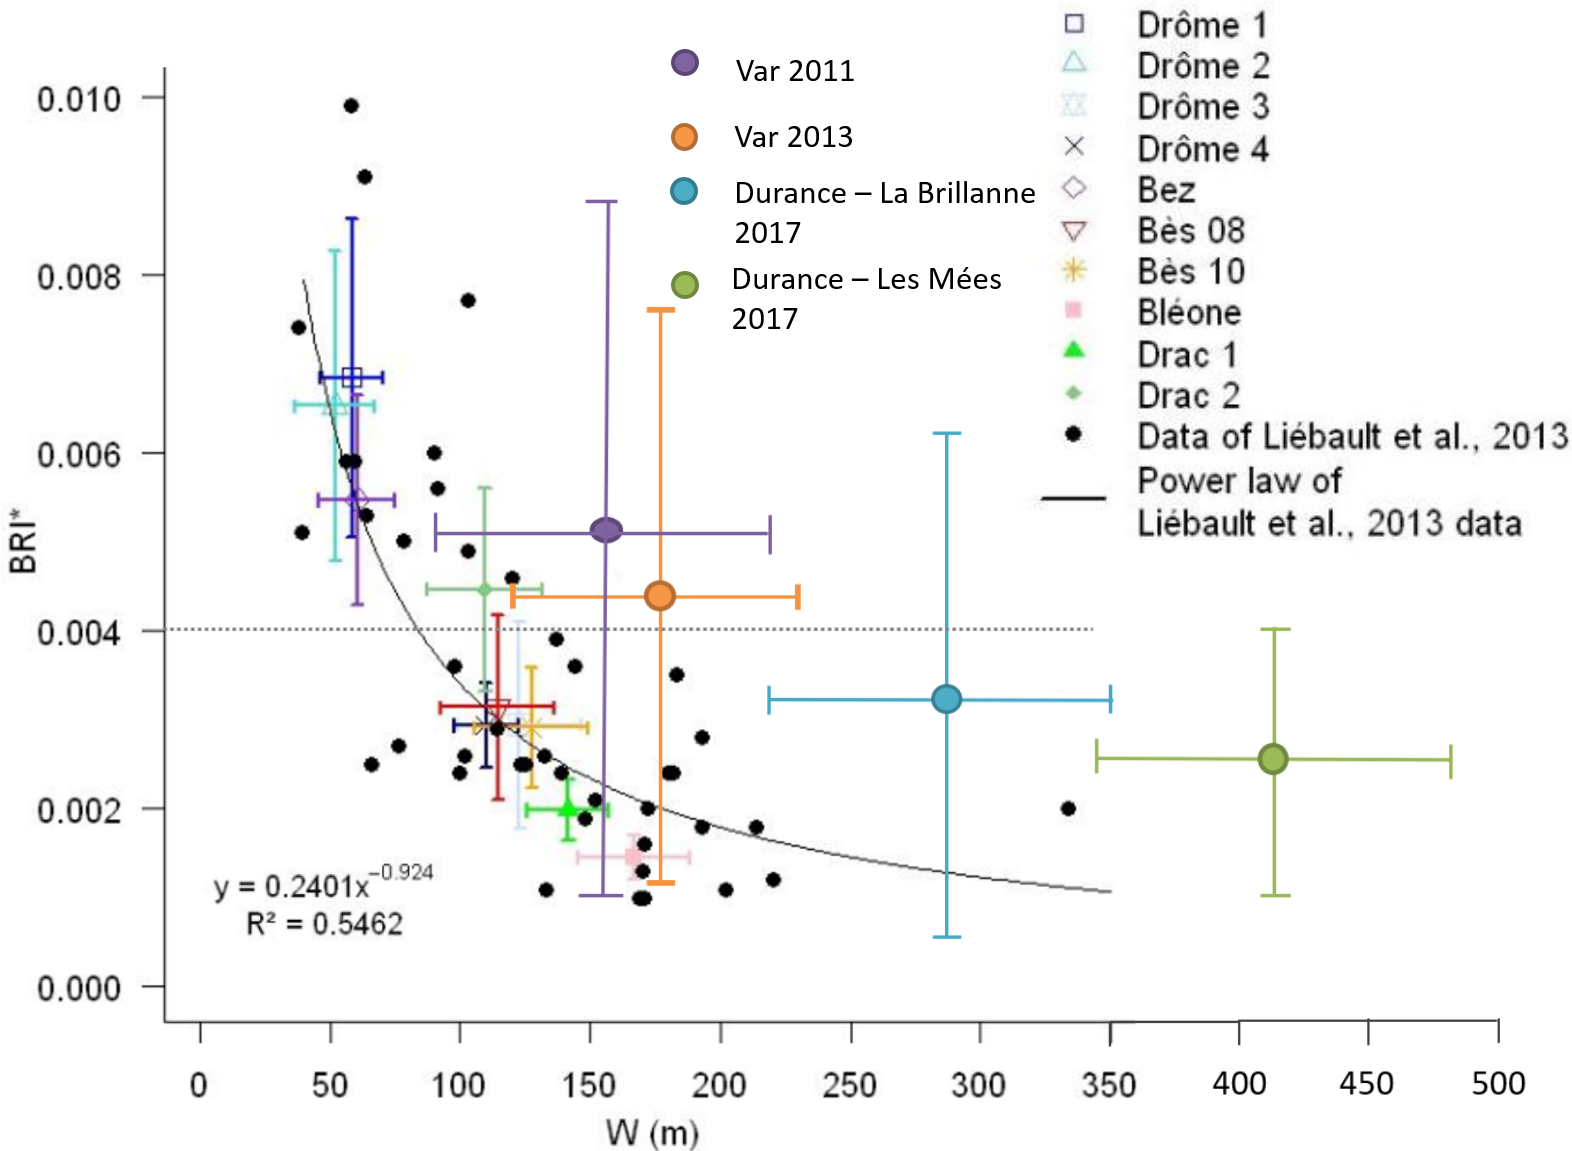
BRI* fort : rugosité élevée → limité en
 fourniture sédimentaire ($> 0,004$) -- →
 incision

BRI* faible : rugosité faible → capacité de
 transport limitée ($< 0,004$) -- → exhaussement
 et + pour la tresse
