Recubrimientos nanoestructurados de circonia estabilizada con itria (YSZ) depositados mediante termorrociado por plasma por suspensión

**Nanostructured coatings of yttria stabilized zirconia (YSZ) deposited by the
suspension plasma spraying (SPS)**

M. H. Staia^{a,c,d,*}, S. Kossman^a, V. Contreras^a, D. Chicot^b, A. Iost^c, A. Van Gorp^c

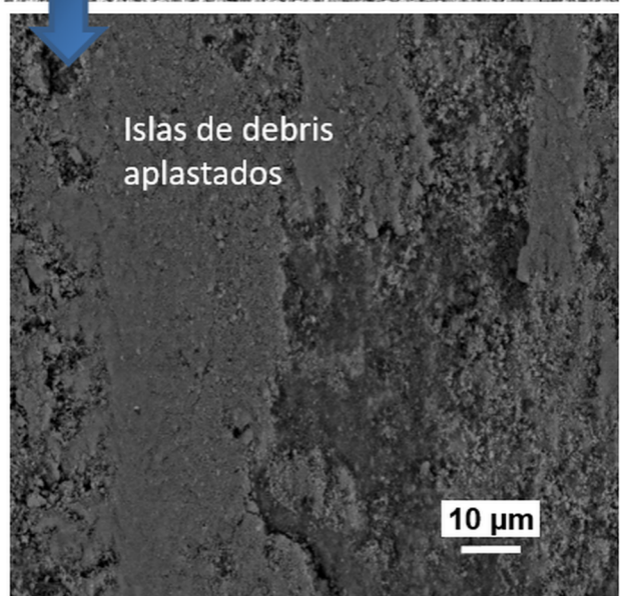
Figura 5. Morfología MEB de las huellas de desgaste de la muestra con su respectivo detalle: a. CR; b. TT300 y c. TT600.

Islas de debris
aplastados

**Microgrietas
debido a fatiga**

La morfología MEB de las huellas de desgaste para las tres condiciones del recubrimiento en la condición de como recibido, a TT300 y TT600 para el recubrimiento de 25 μm se presenta en las Figuras 5a-c, respectivamente. El mecanismo de desgaste es de tipo abrasivo a T_{amb} , siendo más severo a medida que la temperatura del TT aumenta. Se observa la remoción de granos por fractura frágil, formación de una mayor cantidad de “debris” que son desplazados y posteriormente, aplastados sobre la huella por la contraparte estática de alúmina, formando “islas de debris”, las cuales sirven como concentradores de esfuerzos para la formación y propagación de microgrietas por un mecanismo de fatiga.

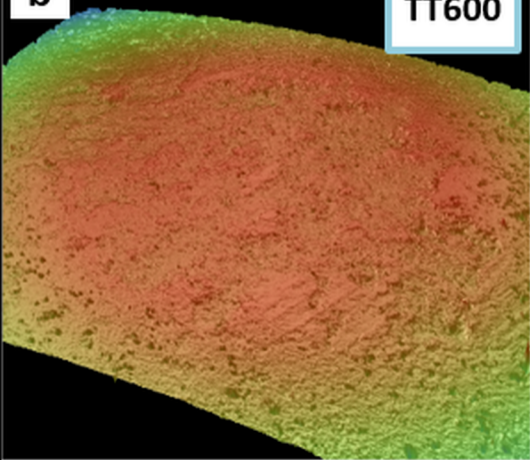
Figura 8. Perfilometría 3D de la contraparte de alúmina para cada condición del ensayo de desgaste: a. 300°C; b. 600°C.

También, como se podrá observar, con el aumento de la temperatura del TT, aumenta el desgaste abrasivo de la contraparte (ver Figura 6 a, b y c). La morfología de las huellas de desgaste correspondiente a las muestras de 25 μm de espesor tratadas térmicamente y ensayadas a la temperatura de 650°C, se presentan en la Figura 7. En las micrografías de MEB (Fig. 7) se puede observar que el material removido por la contraparte estática fue desplazado, aplastado y depositado de manera más compacta sobre las huellas de desgaste. La formación de estas capas puede verse favorecida por la temperatura generada entre la contraparte y el recubrimiento, producto del fenómeno de fricción, aunado a la alta temperatura (650°C) a la cual se desarrolla el ensayo de desgaste deslizante. La muestra TT300 presenta una combinación de mecanismo de adhesión y abrasión donde la proporción del mecanismo de adhesión es mayor que el correspondiente a la muestra TT600, tal como se puede observar de la topografía de las contrapartes correspondientes (ver Fig. 8a y b).
