**Recubrimientos nanoestructurados de circonia estabilizada con itria (YSZ))
depositados mediante termorrociado por plasma por suspensión.**

**Nanostructured coatings of yttria stabilized zirconia (YSZ) deposited by the
suspension plasma spraying (SPS)**

M. H. Staia^{a,c,d,*}, S. Kossman^a, V. Contreras^a, D. Chicot^b, A. Iost^c, A. Van Gorp^c

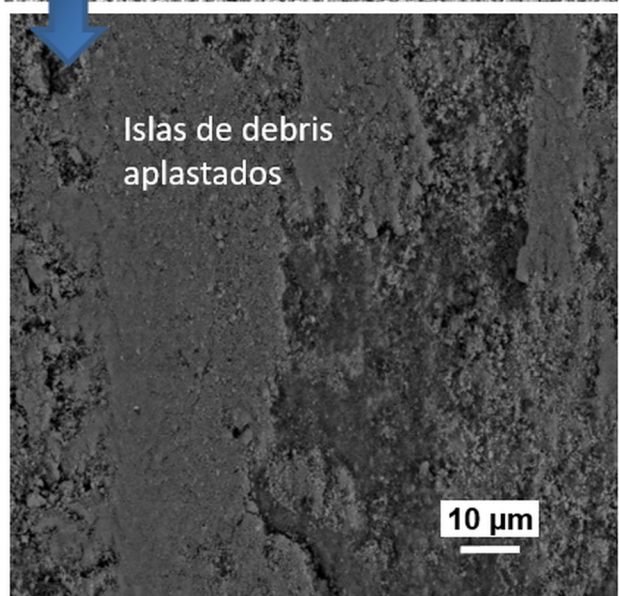
Figura 5. Morfología MEB de las huellas de desgaste de la muestra con su respectivo detalle: a. CR; b. TT300 y c. TT600.

Islas de debris
aplastados

**Microgrietas
debido a fatiga**

La morfología MEB de las huellas de desgaste para las tres condiciones del recubrimiento en la condición de como recibido, a TT300 y TT600 para el recubrimiento de 25 μm se presenta en las Figuras 5a-c, respectivamente. El mecanismo de desgaste es de tipo abrasivo a T_{amb} , siendo más severo a medida que la temperatura del TT aumenta. Se observa la remoción de granos por fractura frágil, formación de una mayor cantidad de “debris” que son desplazados y posteriormente, aplastados sobre la huella por la contraparte estática de alúmina, formando “islas de debris”, las cuales sirven como concentradores de esfuerzos para la formación y propagación de microgrietas por un mecanismo de fatiga.

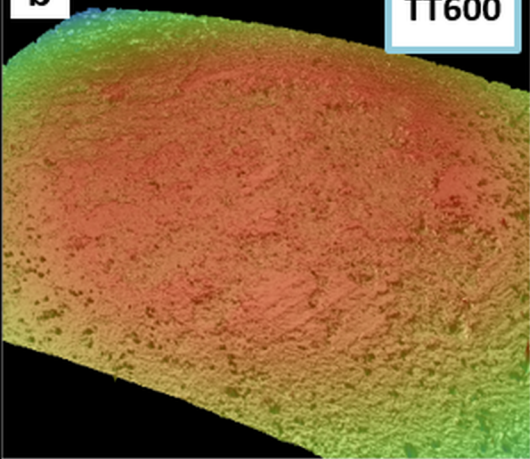
Figura 8. Perfilometría 3D de la contraparte de alúmina para cada condición del ensayo de desgaste: a. 300°C; b. 600°C.

También, como se podrá observar, con el aumento de la temperatura del TT, aumenta el desgaste abrasivo de la contraparte (ver Figura 6 a, b y c). La morfología de las huellas de desgaste correspondiente a las muestras de 25 μm de espesor tratadas térmicamente y ensayadas a la temperatura de 650°C, se presentan en la Figura 7. En las micrografías de MEB (Fig. 7) se puede observar que el material removido por la contraparte estática fue desplazado, aplastado y depositado de manera más compacta sobre las huellas de desgaste. La formación de estas capas puede verse favorecida por la temperatura generada entre la contraparte y el recubrimiento, producto del fenómeno de fricción, aunado a la alta temperatura (650°C) a la cual se desarrolla el ensayo de desgaste deslizante. La muestra TT300 presenta una combinación de mecanismo de adhesión y abrasión donde la proporción del mecanismo de adhesión es mayor que el correspondiente a la muestra TT600, tal como se puede observar de la topografía de las contrapartes correspondientes (ver Fig. 8a y b).
