## Édifice de spectacle gallo-romain de La Bauve, Meaux (Seine-et-Marne, 77)

## Édifice de spectacle gallo-romain de *La Bauve*, Meaux (77100)

**Résumé :** A proximité du sanctuaire gallo-romain de *La Bauve*, des sondages ont révélé l'existence d'un édifice de spectacle à façade rectiligne et gradins en hémicycle. Le mobilier collecté indique sa construction probable pendant le Haut-Empire (Ier-IIe s. ap. J.-C.) et un abandon au IVe s. ou au début du Ve s. ap. J.-C.

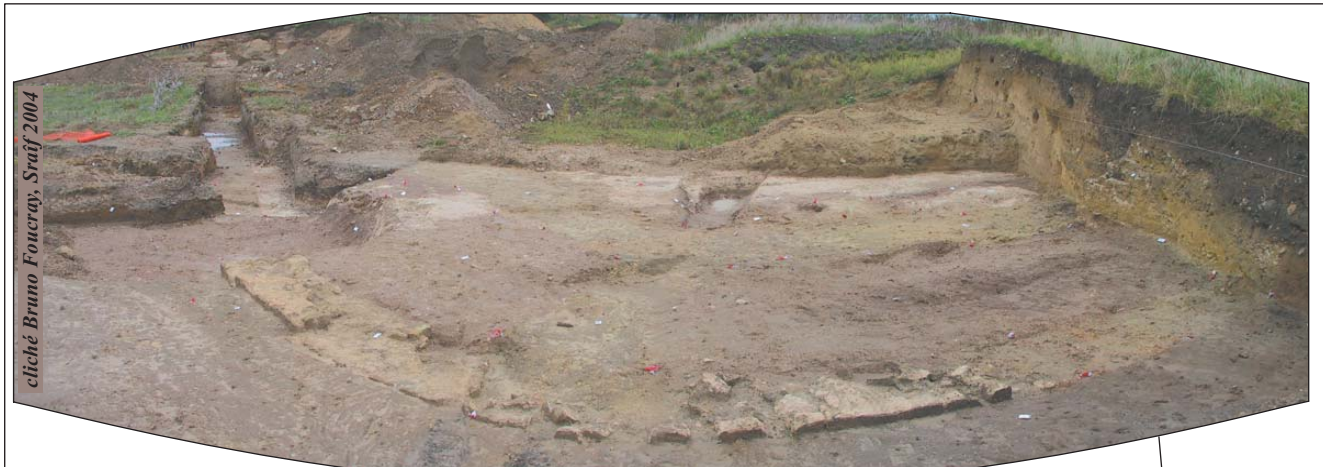
Fig. 2a : angle sud entre la façade et les murs de couronne extérieure (MR1112 et TR1006/1019)

Sur la parcelle concernée, le gisement archéologique a été en partie détruit par des terrassements récents (années 1980-2003), sans doute liés aux aménagements des parcelles attenantes dans le cadre du développement de la zone industrielle. Des fronts de décaissements correspondant aux remblais contemporains ont été observés dans toute la moitié sud de la parcelle. Au nord, la butte fossile des gradins a été entamée par le percement de la RD17a. La zone de destruction majeure se situe au niveau du décapage 01, les niveaux archéologiques et les sols naturels ayant été décaissés presque jusqu'au niveau du socle calcaire. L'aile sud de façade de l'édifice de spectacle n'est ainsi observable qu'au niveau du fond de ses tranchées de récupération. À proximité, dans la tranchée 01, l'excavation contemporaine 1127 a entamé le bord sud du départ du mur de couronne, le mur 1112 portant des traces de godet à dents de pelle mécanique (Fig. 2a).

Les éléments de couronne extérieure n'ont été que très partiellement dégagés dans le prolongement des extrémités de la façade (tranchée 01 et décapage 04 ; Fig. 2a & 6). La couronne extérieure se présente sous la forme de deux murs courbes parallèles avec murs de refends rayonnants, formant des caissons ou compartiments internes. Elle est au moins en partie reliée aux ailes de façade par la continuité des murs intérieurs. Elle prolonge ainsi la devanture de l'édifice à chacune des extrémités de la façade rectiligne, avant de suivre le pourtour des gradins. En raison de la nature partielle des sondages, aucune observation directe n'est disponible sur la forme et les dimensions générales de la couronne extérieure (voir estimations Fig. 5 et hypothèses d'interprétation *infra*).

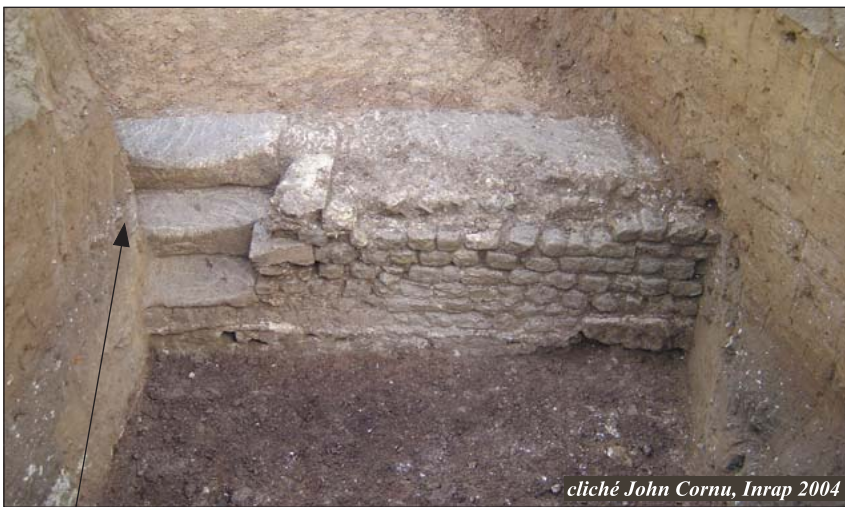
Fig. 2c : mur d'orchestre et escalier d'accès aux gradins, tranchée 07, vue depuis le sud

Les tranchées 02, 05 et 07 ont permis de mettre au jour et de sonder partiellement les structures composant l'orchestre de l'édifice de spectacle. Dans les tranchées 05 et 07, les tronçons de maçonneries dégagés MR1141 et MR1175 forment un mur en arc de cercle, dont le centre se situe sur l'axe central de la façade et de son « entrée », permettant ainsi d'estimer le diamètre et la localisation de l'orchestre (Fig. 5). De plus, le prolongement du bord extérieur du mur 1049 passe par ce même centre, l'identifiant comme étant très probablement la limite d'un vomitoire rayonnant. L'intérieur de l'orchestre possède un diamètre maximum estimé de 31 m. En tenant compte de l'épaisseur du mur, le diamètre de l'orchestre représente approximativement 3 fois la largeur de l'« entrée » de façade et 1/3 du diamètre estimé hypothétique de la *cavea*<sup>14</sup> (Fig. 5). Si le contour circulaire de l'orchestre est très probable, sa morphologie globale nous est inconnue : demi-cercle ou demi-cercle outrepassé ? Les deux hypothèses sont plausibles. La restitution en demi-cercle ferait s'arrêter l'hémicycle environ 4 m en avant des murs supposés de scène et environ 12 m en avant de la façade. L'hypothèse d'un demi-cercle outrepassé ferait coïncider les maçonneries du mur d'orchestre avec le prolongement des murs de refend des ailes de façade, marquant la limite supposée des murs de scènes (TR1069). La continuité des sols de l'orchestre jusqu'à la limite des murs de scène supposés semble conforter l'hypothèse d'un demi-cercle outrepassé. Ces deux hypothèses situent la largeur maximum de l'intérieur de l'orchestre entre 15,5 et 19 m, le mur de couronne se trouvant à une distance maximum de 26,5 m de la façade. La présence d'une montée d'escalier insérée au mur d'orchestre et d'un probable vomitoire indique une configuration « classique » d'un accès aux gradins à travers l'infrastructure de la *cavea* puis par le sol de l'orchestre (Fig. 2c).

Les tronçons de mur d'orchestre 1141/1175 et le mur de vomitoire 1049 constituent les éléments dégagés les mieux conservés de l'édifice de spectacle (Fig. 2c). Ils n'ont été que partiellement démolis et récupérés et ont été « protégés » par les remblais sablonneux d'abandon. Construites en *opus caementicium* sur fondations de pierres et mortier, leurs élévations sont conservées sur 0,4 m à 1 m de hauteur.

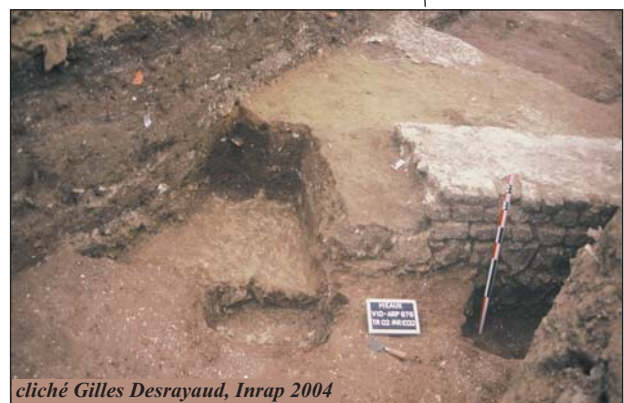
Fig. 2e : mur de façade 1032 et sols aménagés, tranchée 02, vue depuis le sud-ouest

Des segments de murs conservés ont été observés pour le mur extérieur de l'aile nord (MR1101 et MR1032 avec 0,5 m de hauteur conservée ; Fig. 2e). Ils se composent d'une élévation en *opus caementicium* sur fondation de pierres et mortier reposant sur le socle calcaire. Les sols de l'aile sud ont été tronqués par les décaissements contemporains et l'« entrée » n'a pas été sondée. Les intérieurs des compartiments de l'aile nord semblent tous comprendre des aménagements de sol présentant plusieurs phases. Ces compartiments semblent donc correspondre à des pièces d'occupation et non à des caissons de construction.

La largeur des tranchées de récupération varie entre 0,75 m et 1,35 m. La largeur des segments conservés du mur longitudinal extérieur varie entre 0,75 m et 0,85 m. Le corps de bâtiment mesure 23,45 m sur 4,7 m. La longueur du mur de façade intérieur, rattaché au mur interne de couronne extérieure, peut être estimée à 29,2 m. Les intérieurs des compartiments de l'aile nord semblent tous comprendre des aménagements de sol présentant plusieurs phases. Un sol en calcaire compacté a été dégagé dans le compartiment nord, ainsi qu'un sol de mortier sur préparation sablonneuse dans le compartiment sud (Fig. 2e).

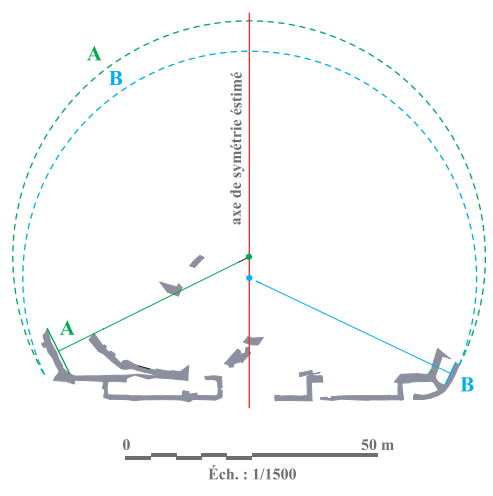
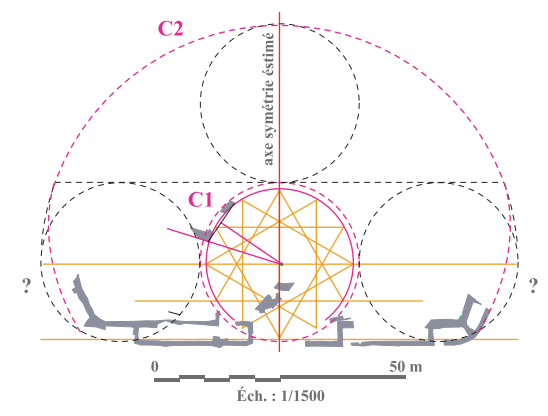
Fig. 5 : Estimations du schéma morphologique hypothétique de l'édifice de spectacle

### Hypothèses de couronne extérieure en arc de cercle outrepassé

**C1** : estimation du cercle du mur d'orchestre d'après murs attestés

**C2** : estimation de couronne extérieure en partie circulaire parallèle au mur d'orchestre d'un diamètre maximum égal à trois fois l'orchestre, rattachée à la façade par des pans "coupés" courbes

niveau de l'« entrée » de la galerie. Elles sont approximativement parallèles à l'axe longitudinal de façade. Cette localisation correspond à l'emplacement de la scène des théâtres classiques (Fig. 5).
