## Reconstitution des données historiques et diagnostic de l'état actuel des aménagements antiérosifs dans le bassin versant Nekor

# Reconstitution des données historiques et diagnostic de l'état actuel des aménagements antiérosifs dans le bassin versant Nekor

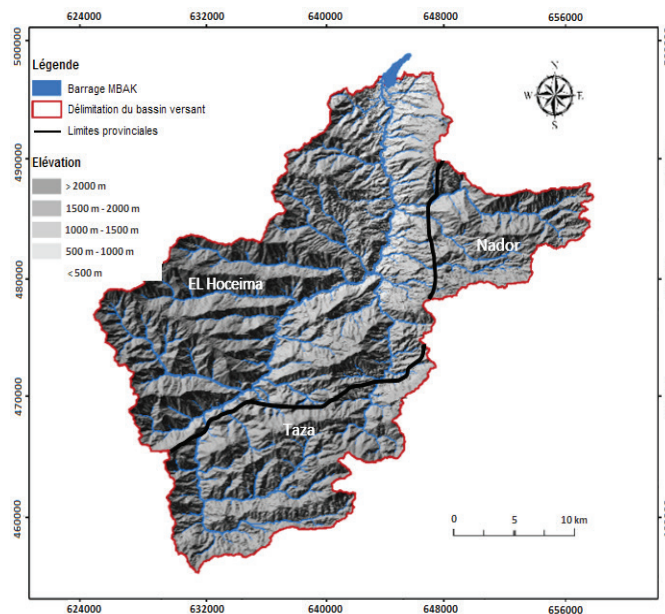
Figure 1: Carte des altitudes et des limites provinciales du bassin versant de Nekor

De point de vue topographique, le relief dominant au Nekor est de nature montagneuse. L'altitude moyenne dépasse les 1 500 m et le relief le plus accusé se trouve à l'Est du bassin versant à Azrou Akechou avec 2 009 m d'altitude (Figure 1). L'index global de pente est de 20,7 m km<sup>-1</sup> dans tout le bassin versant, cet index est plus élevé en rive gauche qu'en rive droite (Lahlou, 1990).

La zone d'étude couvre une surface d'environ 780 km<sup>2</sup> entre les limites administratives d'Al Hoceima à l'ouest et au nord, Taza au sud et Nador à l'est de la région (Figure 1). Le climat est typiquement méditerranéen avec une tendance semi-aride. Il est froid et humide en hiver et chaud et sec en été. La pluviométrie moyenne interannuelle du bassin est estimée à 340 mm (Amil, 1992). Les averses se concentrent entre octobre et mai lors de certains passages de front froid, mais peuvent quelquefois se produire en été sous l'influence du relief (Amil, 1992). Malgré ce faible cumul pluviométrique, le bassin est soumis à des crues importantes du fait de pluies orageuses, intenses et irrégulières et d'un milieu très favorable au ruissellement. L'écoulement de l'oued est très intermittent puisque le nombre annuel de crues du Nekor se situe en moyenne autour de 3-4 et ne dépasse pas dix par an. Les températures moyennes mensuelles varient entre 7 °C (janvier) et 28 °C (août) dans l'ensemble du bassin, mais peuvent descendre jusqu'à 0 °C sur les sommets des montagnes.

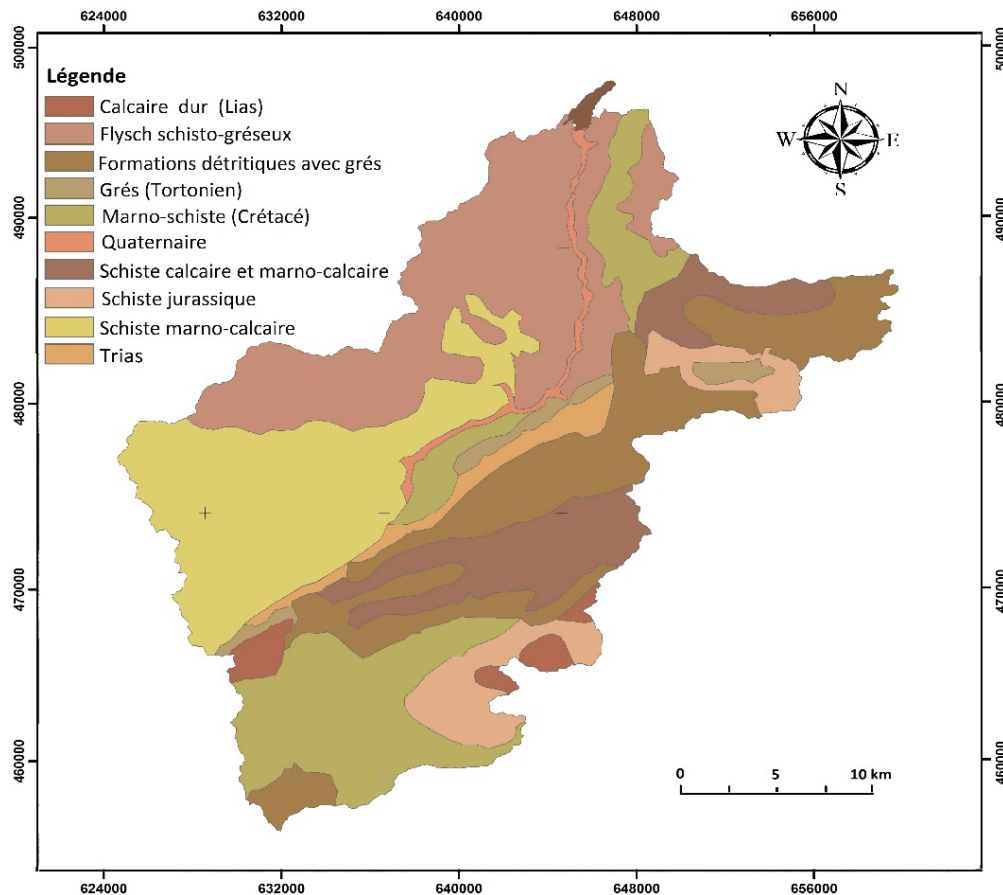
Figure 2: Carte lithologique du bassin versant de Nekor

Le bassin du Nekor est caractérisé par des formations sédimentaires de type schisteux et marno-schisteux, tendres, fracturées, sans cohérence. La rive gauche du bassin versant est constituée en grande majorité de formations de type schiste - de l'unité de Kétama- avec alternance de calcaires ou de marnes, quelques fois enrobant de grands blocs de grès (flysch schisto-gréseux albo-aptien). La rive droite est formée par des formations lithologiques de nature plus variée ; on trouve les grès du miocène inférieur du Jbel Kouine au sud ; au Sud-Ouest les formations calcaires durs Liasiques du Jbel Azrou Akechar s'entourent

de schistes Jurassiques ; plus au Nord-Est, vers l'accident de Nekor, on rencontre essentiellement un olistostrome gypsifère Triasique, ainsi que les formations de schistes, calcaires et marno-calcaires du Crétacé (Amil, 1992). Les sols constitués essentiellement par des débris d'altération du substrat, sont superficiels et la teneur en matière organique y est faible. Par ailleurs, quelques terres d'alluvions et de terrasses y sont distinguées. La texture des sols varie d'argileuse à argilo-limoneuse avec quelques cas peu étendus de sablo-argileux. Cette situation fait que ces substrats sont sensibles à l'érosion (Figure 2).

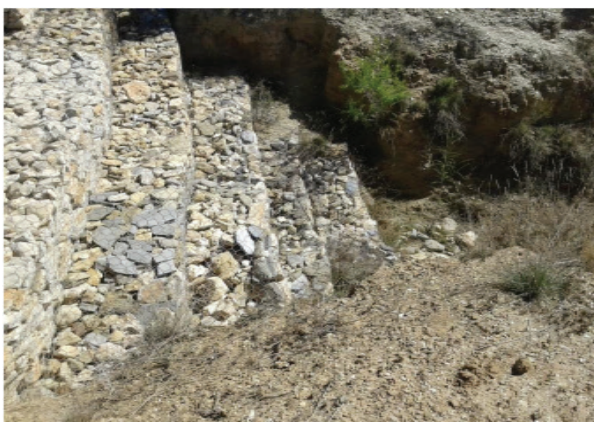
Figure 3: Seuil en gabion

**Correction torrentielle.** Plusieurs ravins ont été aménagés par des seuils afin de ralentir les écoulements et contrôler l'évolution des cônes de déjection de manière à retenir le maximum de sédiments à l'amont du barrage Mohammed Ben Abdelkrim Al Khattabi. Les principaux types de seuils réalisés dans ce cadre sont en gabion (Figure 3), en métal déployé, en grillage avec piquets (Figure 4) ou en pierres sèches.

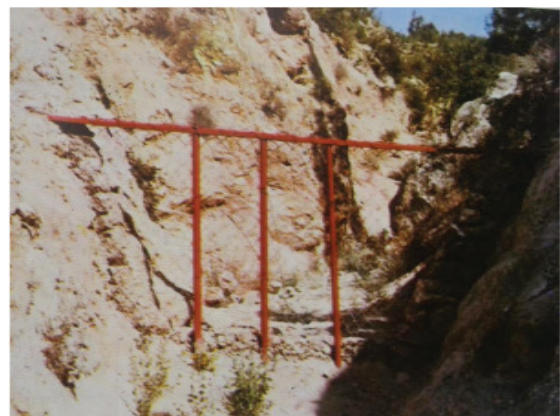
Figure 4: Seuil en grillage avec piquets

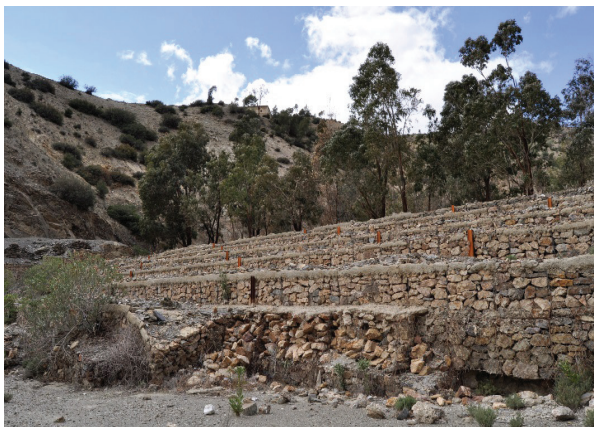
Figure 5: Barrage de sédimentation reboisé

**Barrages de sédimentation.** 21 grands seuils de sédimentation (Figure 5) ont été construits dans les principaux tronçons du réseau hydrographique dans le but de protéger le barrage. Le rôle recherché par ces seuils était de stabiliser le lit de l'oued en rectifiant son profil longitudinal. En effet l'installation d'un tel seuil permet de créer des points de fixation et de réduire la pente moyenne des tronçons de l'oued, et par conséquent son pouvoir de transport et d'arrachement de matériaux. L'objectif de ce type d'aménagement était donc de limiter le transport par charriage des éléments grossiers pour éviter qu'ils finissent par se déposer dans la retenue du barrage, rendant sa gestion très difficile lorsqu'ils se déposent près des vannes de fond ou pouvant même présenter une menace pour la sécurité de l'ouvrage. Pour contrôler au mieux les flux alluviaux pour le Nekor, les différents intervenants ont envisagé trois lieux d'implantation pour ces seuils : le long de l'oued principal Nekor; au niveau des principales confluences ; au niveau des gorges en amont du bassin.

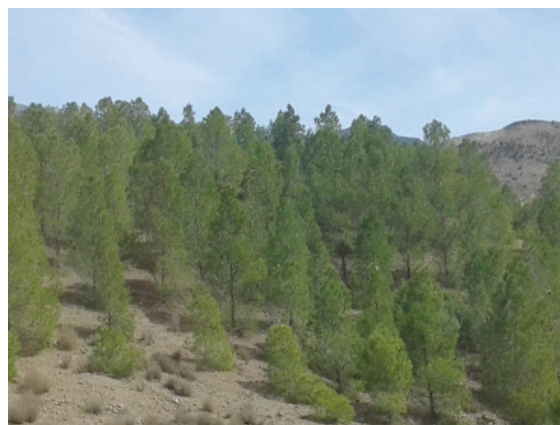
Figure 6: Périmètre de reboisement

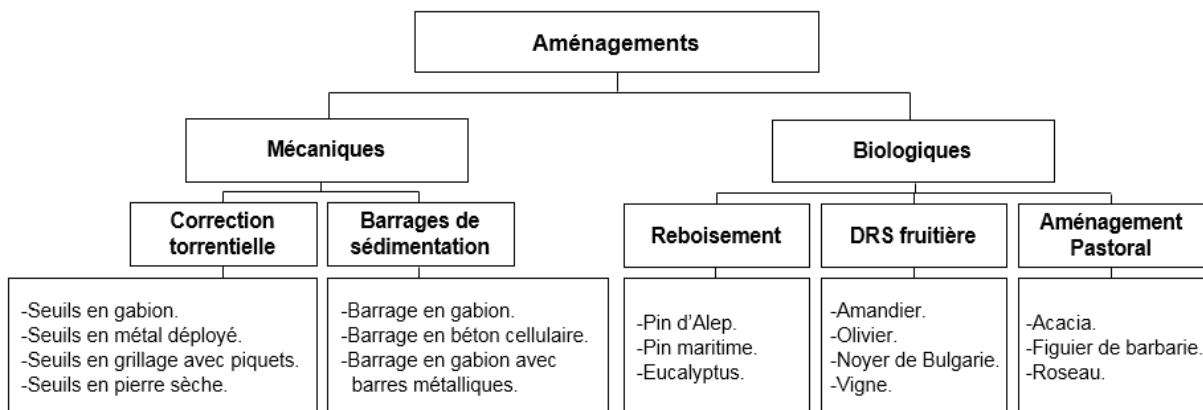
Figure 7: Schéma des différents types d’aménagement réalisés au bassin versant Nekor

La figure 7 synthétise le type et la nature des aménagements réalisés sur le bassin versant du Nekor.

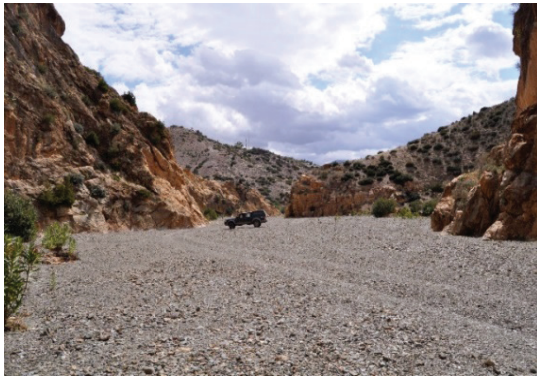
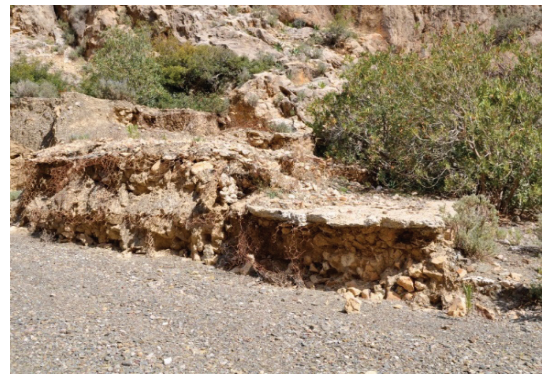
L'observation et l'enquête sur le terrain ont montré que la majorité des barrages de sédimentation ont été entièrement emportés par les premières grosses crues succédant leur construction. Ceci est dû au caractère particulier du bassin versant Nekor, qui se caractérise par une lithologie très friable et un régime de crue sévère marqué par un charriage de fond qui s'élève à 50% du transport total (Tricart, 1976). Pour les ouvrages construits en gabion, l'observation de terrain (traces de seuils transportés ou non fonctionnels) a montré que les défaillances apparaissent dans un premier lieu au niveau du déversoir. La destruction commence par la coupure du grillage protecteur sous l'effet du choc entre les blocs entraînés par le courant d'eau et les blocs du seuil.

**Figure 8: Traces d'ancrage du seuil n°1 dans le site de gorge du sous bassin Chekrane**

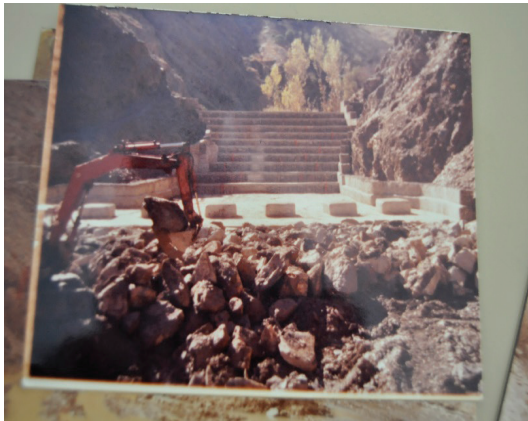
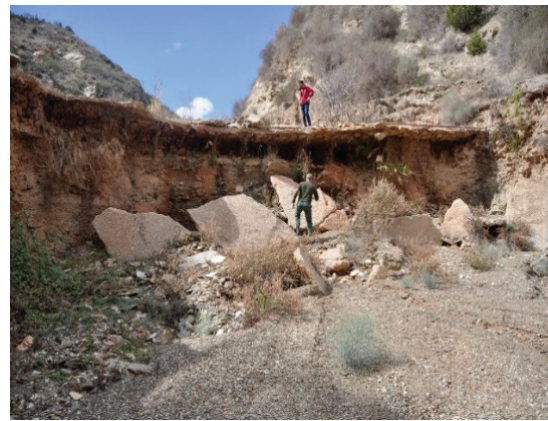
**Figure 9 : (a) État initial du seuil n°18 du sous bassin Seftoula ; (b) Son état actuel d'endommagement**

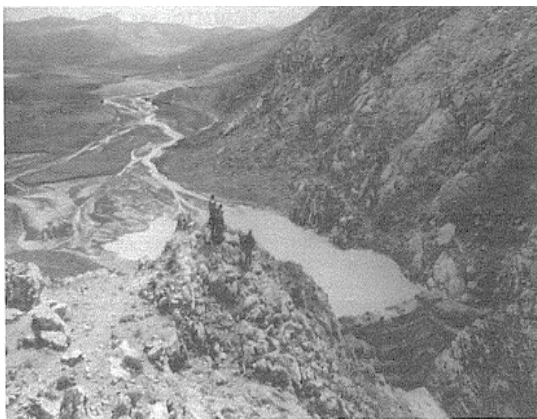
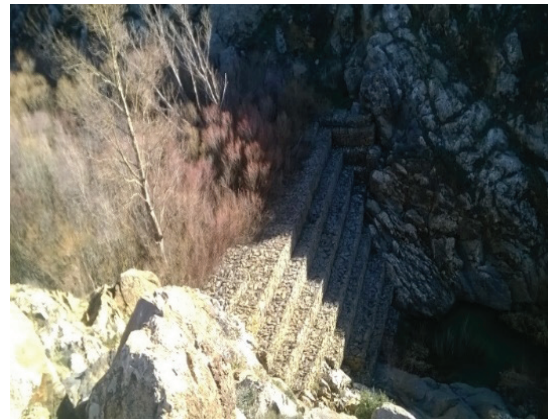
Dans l'ensemble, 15 barrages de sédimentation sur 19 ont été entièrement emportés ou endommagés. Ils sont concentrés dans les sous-bassins versants situés à l'aval du Nekor. Seules des traces d'ancrages restent visibles (Figure 8). Trois autres seuils sont en état d'endommagement avancé (Figure 9b) et risquent d'être emportés par les prochaines crues. La partie non endommagée du sous bassin Malou a été stabilisée grâce à un reboisement en Eucalyptus de la zone sédimentée en amont du seuil (Figure 5). Il en est de même pour le seuil de l'Oued Sidi Aissa où les paysans profitent encore des restes de la retenue pour cultiver l'olivier, l'amandier et des figuiers. Au final, un seul est resté en bon état de fonctionnement. Il se situe tout en amont du bassin versant dans la région de Brart (Figure 10).

**Figure 10 : (a) État initial du seuil n°16 du sous bassin Brart; (b) État actuel très bien conservé**

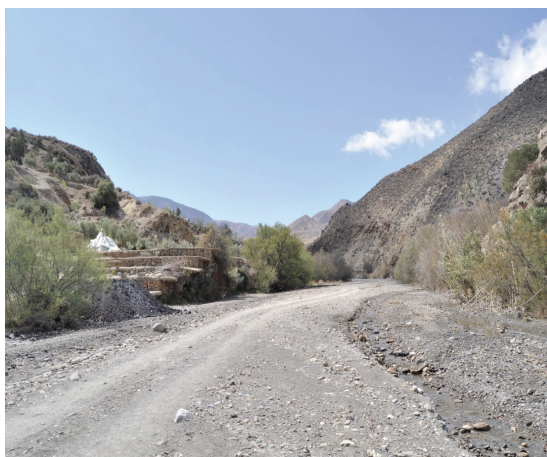
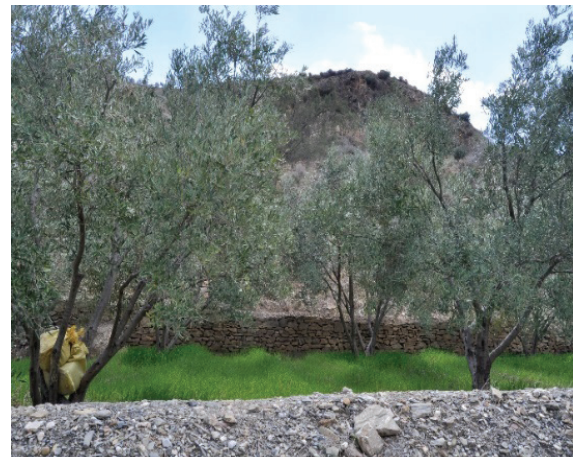
**Figure 11: Exploitation du reste de la retenue du seuil n°8 du sous bassin Sidi Aissa par les paysans**

locale, n'a été remarqué, à l'exception des plantations en amont de la partie non endommagée des seuils du bassin Malou et de l'Oued Sidi Aissa (Figure 11).

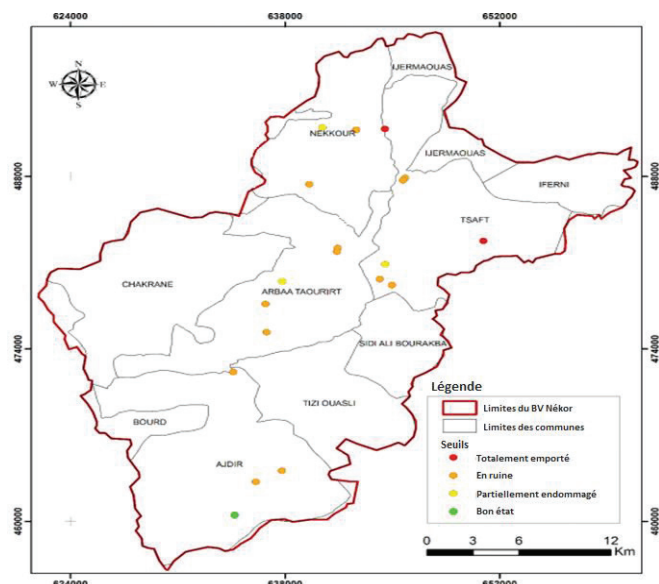
Figure 12: Cartographie de l'état des barrages de sédimentation réalisés dans le bassin versant Nekor

Une cartographie de ces aménagements a été réalisée à l'aide d'un système d'information géographique (SIG), afin de mieux visualiser les informations collectées sur le terrain (Figure 12). Ce repérage géographique permet de faciliter la gestion de l'espace et contribue à une meilleure prise de décision en matière d'aménagement.

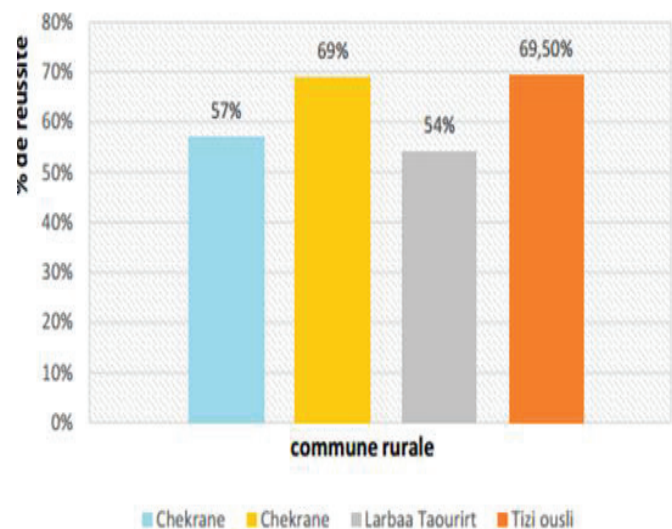
Figure 13: Taux de réussite de plantations par commune rurale dans le BV Nekor

Les résultats du tableau 6 et du graphique de la figure 13 montrent qu'au niveau de toutes les communes rurales, et malgré un taux de réussite des reboisements dépassant généralement les 50 %, une partie importante des arbres est infectée par différents agents pathogènes. Il ressort aussi que :
