Reconstitution des données historiques et diagnostic de l'état actuel des aménagements antiérosifs dans le bassin versant Nekor

N. Arrebei, M. Sabir, M. Naimi, M. Chikhaoui, Damien Raclot. Reconstitution des données historiques et diagnostic de l'état actuel des aménagements antiérosifs dans le bassin versant Nekor. *Revue Marocaine des Sciences Agronomiques et Vétérinaires*, 2019, 7 (2), pp.313-322. hal-02893733

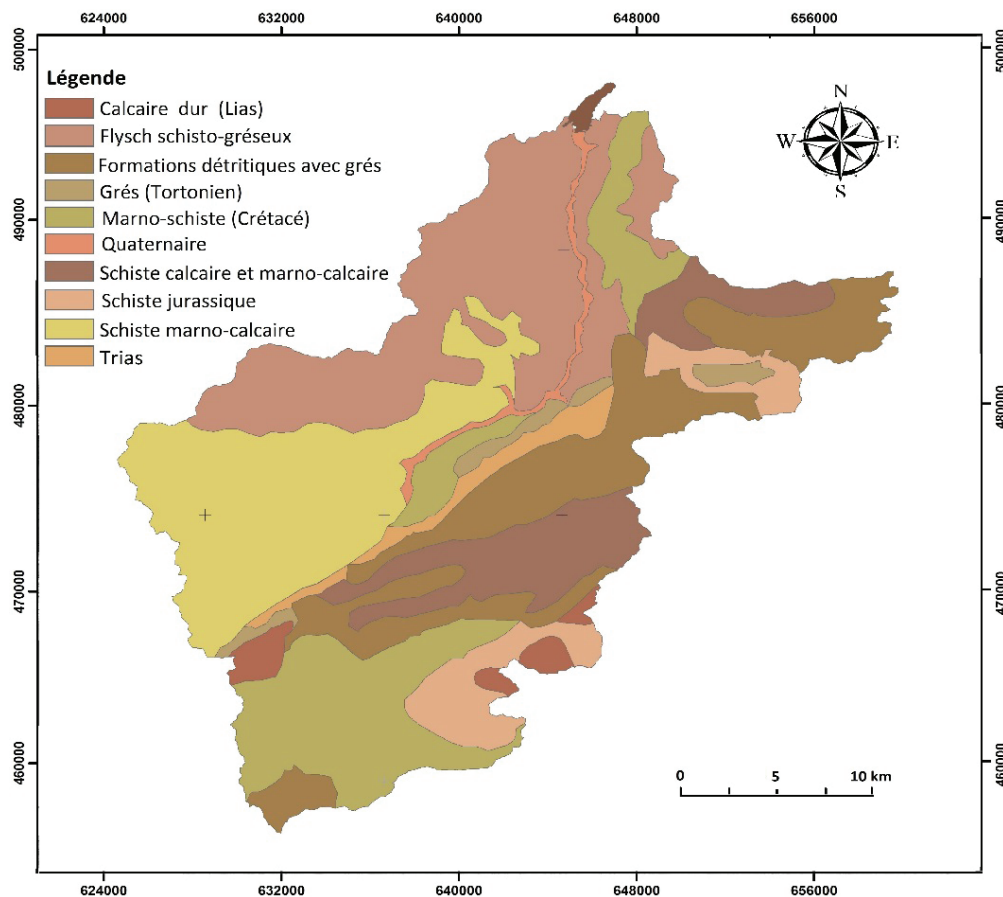
de schistes Jurassiques ; plus au Nord-Est, vers l'accident de Nekor, on rencontre essentiellement un olistostrome gypsifère Triasique, ainsi que les formations de schistes, calcaires et marno-calcaires du Crétacé (Amil, 1992). Les sols constitués essentiellement par des débris d'altération du substrat, sont superficiels et la teneur en matière organique y est faible. Par ailleurs, quelques terres d'alluvions et de terrasses y sont distinguées. La texture des sols varie d'argileuse à argilo-limoneuse avec quelques cas peu étendus de sablo-argileux. Cette situation fait que ces substrats sont sensibles à l'érosion (Figure 2).

Figure 2: Carte lithologique du bassin versant de Nekor
