## La naissance de la ligne de front de la Grande Guerre à Reims vue par l'archéologie : les fouilles de Saint-Léonard “ la Croix Chaudron ” (Marne)

Nicolas Garmond, Ludivine Huart, Fabrice Laudrin, Frédéric Poupon. La naissance de la ligne de front de la Grande Guerre à Reims vue par l'archéologie : les fouilles de Saint-Léonard “ la Croix Chaudron ” (Marne). *Revue archéologique de l'Est*, 2019, Tome 68, pp.299-347. hal-02895336

# LA NAISSANCE DE LA LIGNE DE FRONT DE LA GRANDE GUERRE À REIMS VUE PAR L'ARCHÉOLOGIE :

## les fouilles de Saint-Léonard « la Croix Chaudron » (Marne)

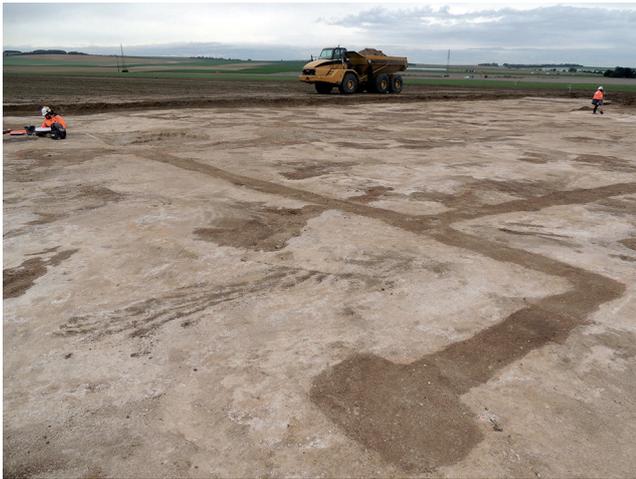
**Fig. 8.** Tranchée F2 vue du nord (photographie I. Fournier, Grand Reims).

La tranchée la plus au nord, F2, est matérialisée par un fossé rectiligne orienté NO/SE (fig. 7). Il est complété au nord par un dispositif en L (fig. 8) disposé perpendiculairement, avec un appendice (trou individuel) à son extrémité. Il s'agit d'un dispositif de flanquement, destiné à la protection des soldats au cas où l'ennemi tenterait de contourner la ligne de défense.

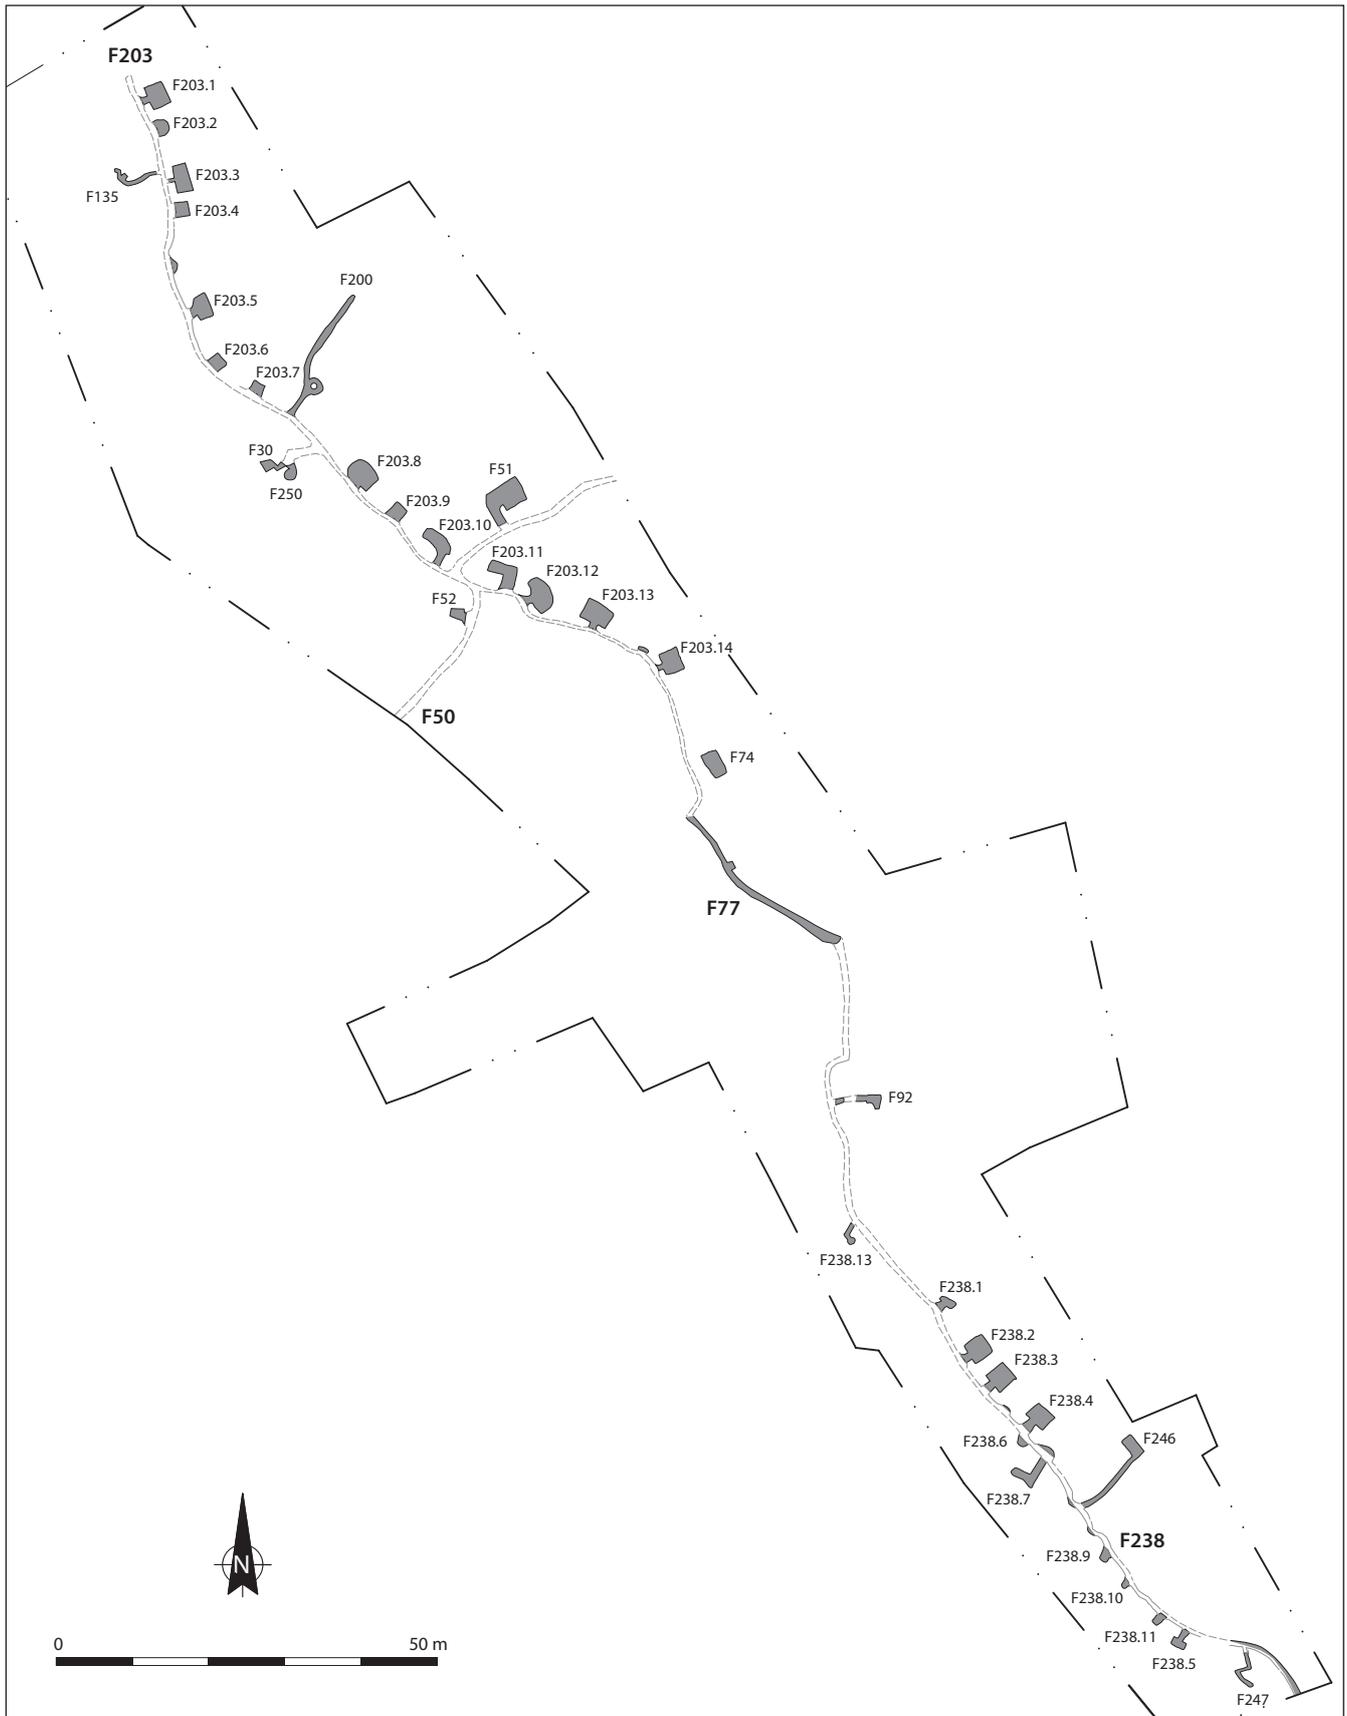
**Fig. 18.** Vestiges de la Grande Guerre, phase 2 (novembre 1914 - février 1915; D.A.O. N. Garmond).

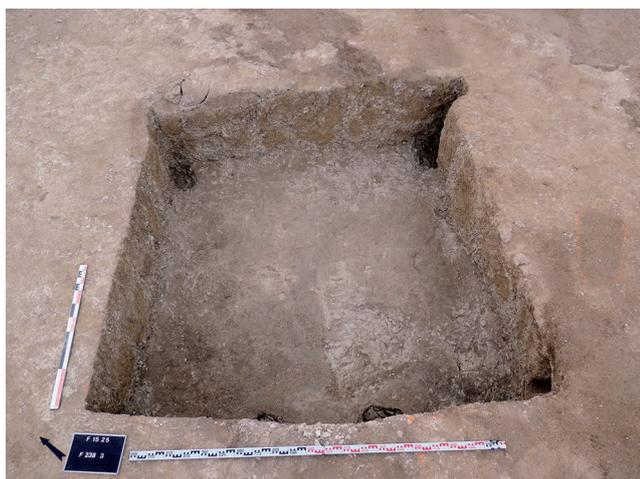
◀ **Fig. 24.** Vue de l'abri F238.3  
(photographie I. Fournier, Grand Reims).
