# Mission franco-albanaise de Dyrrachium (Durrës, Albanie) Fouilles et étude du matériel Campagne de 2019

# Mission franco-albanaise de Dyrrachium (Durrës, Albanie)

Fouilles et étude du matériel  
Campagne de 2019

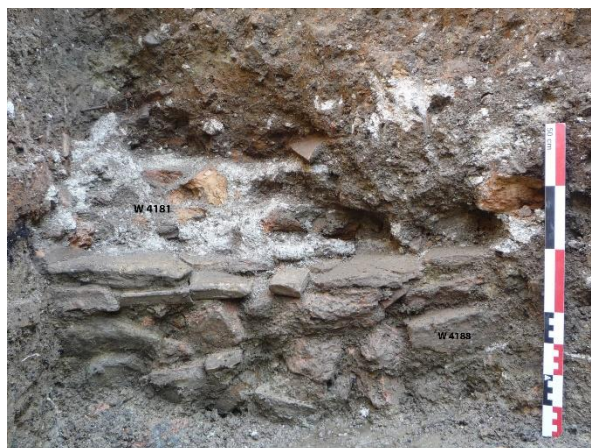
Le niveau le plus ancien doit être associé aux vestiges du mur MR 4188 (**fig. 4 et 7**). Ce mur, partiellement conservé, orienté est-ouest, est construit de pierres remployées de petites dimensions, de fragments de briques et de tuiles. Il s'agit d'un appareil irrégulier, non assisé et sans liant. Aucune autre structure ou aucun autre niveau contemporain n'a pu être mis au jour pour permettre de préciser la chronologie ou la fonction de ce mur. La réoccupation romaine de la phase 5a et les installations tardives liées au Forum circulaire recoupent le tracé du mur MR 4188 et ne permettent pas de savoir si ce mur a été réutilisé lors de la phase 2.

**Fig. 4: le mur MR 4188 (RAFAD 2019)**

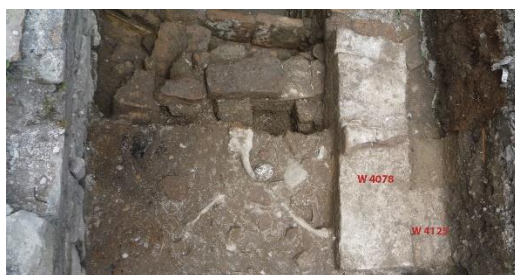
**Fig. 5: le mur 4125 (RAFAD 2019)**

Cette période a vu une occupation se mettre en place en lien avec la construction de deux pièces. La pièce 1 est définie par les murs MR 4199 (fondation)=4048 (élévation) (**fig. 6-7**), d'orientation nord-sud qui forment le côté ouest, et le mur MR 4125 d'orientation est-ouest qui forme le côté sud (**fig. 5 et 7**).

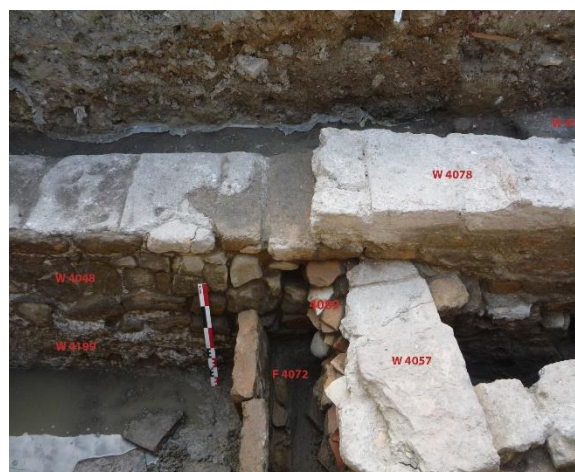
**Fig. 6: le mur MR 4199/4048, vu vers l'est (RAFAD 2019)**

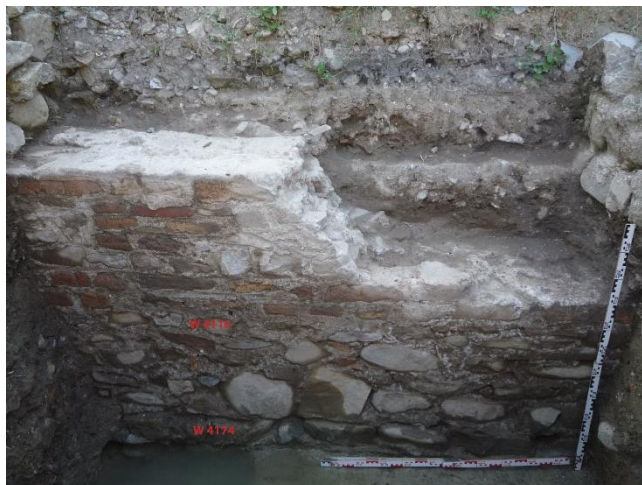
Au nord de la pièce 1, pas tout à fait aligné sur le mur MR 4199=4048, un autre mur orienté nord-sud (MR 4174=4110) (**fig. 7-8**) forme le côté ouest de la deuxième pièce (pièce 2). Les installations plus tardives associées au Forum circulaire, ne permettent pas de savoir si ce mur a un lien soit avec le mur MR 4199=4048 soit avec une éventuelle limite sud de la pièce 2. L'absence de tranchée de fondation et de couche d'occupation suggère que la pièce 2 se développe également vers l'est pendant sa première phase d'occupation.

**Fig. 8: le mur MR 4110, vu vers l'est (RAFAD 2019)**

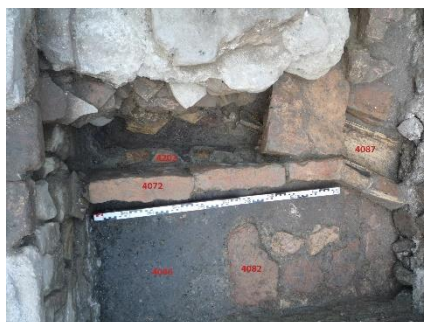
**Fig. 9: l'US 4072 (RAFAD 2019)**

Les structures de la phase 2 semblent avoir été réutilisées pour adapter l'espace à une autre fonction. Dans la zone A, contre la face occidentale du mur MR 4048, on installe la structure US 4072. Sa face nord, la mieux conservée, construite avec trois briques réutilisées placées de champs, s'appuie contre le mur MR 4048 (**fig. 7 et 9**).

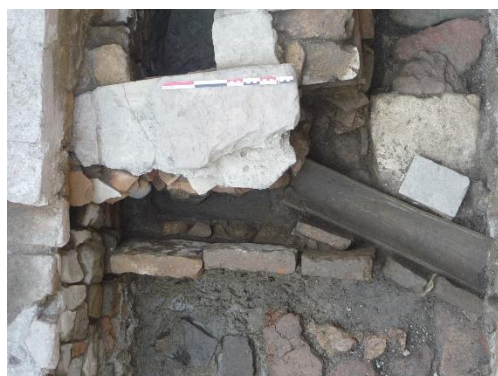
Le côté ouest (**fig. 10**), partiellement mis au jour, est constitué par les murs MR 4196 qui

forme un mur de support externe, et MR 4198 qui forme le côté ouest de la structure. Le long de la face interne se trouve un bourrelet d'étanchéité (US 4202) fait de fragments de tuiles couverts de mortier (**fig. 11**). Des traces en sont aussi conservées sur le côté ouest (**fig. 10**). Le fond de la structure pouvait également avoir été recouvert par une couche de mortier. Ces détails suggèrent qu'il s'agit d'une fontaine qui comportait, à l'origine, un bassin rectangulaire. Des fontaines semblables, à Pompéi, sont construites à moitié sur le trottoir, à moitié sur la rue<sup>4</sup>. Le mur MR 4196 pourrait être interprété comme étant les vestiges d'une rue, en partie conservée alors que le pavage associé à cette fontaine devait se trouver à l'est du mur MR 4048, dans la partie non fouillée. Des remaniements plus tardifs ont transformé la fontaine<sup>5</sup>.

**Fig. 10: le côté ouest de la structure US 4072 (RAFAD 2019)**

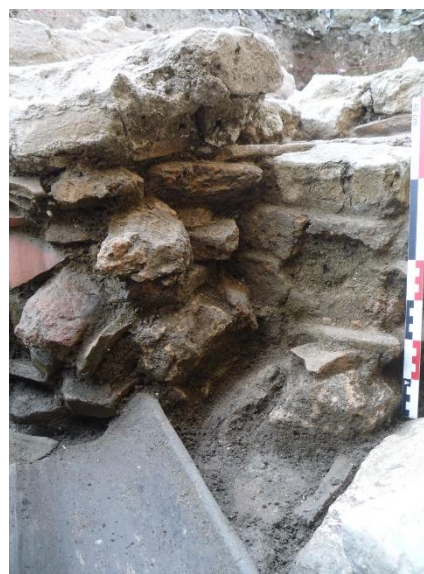
**Fig. 11: traces de mortier sur la structure US 4072 (RAFAD 2019)**

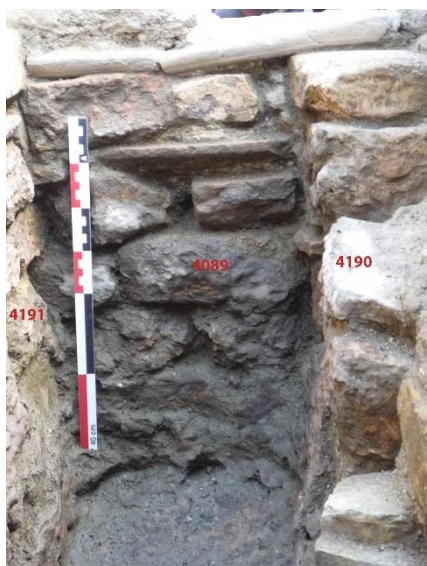
Au-dessus des structures démolies de la phase 3, on trouve des traces d'occupation importantes. La fontaine transformée de la phase 3b (C 4087) n'est plus utilisée; elle est comblée de tuiles et de briques disposées de façon irrégulière (US 4089). Le côté nord de ce blocage est très grossier alors que le côté sud est disposé de façon régulière pour former la paroi interne nord d'une nouvelle canalisation. La paroi interne est de cette canalisation (**fig. 12**) est appliquée contre le parement ouest du mur MR 4048, visiblement suffisamment bien conservé pour être réutilisé durant cette phase. La paroi interne ouest de cette canalisation (MR 4190) (**fig. 12**) est construite en ajoutant un petit mur (MR 4191) contre les structures démolies de la fontaine et de la canalisation 1. Tous ces murets sont bâtis avec des matériaux de récupération, briques, tuiles et pierres, sans mortier, malgré une fine couche de mortier au fond de la canalisation. Cette nouvelle conduite semble couler vers le sud, mais il est impossible de déterminer de quelle eau il s'agit du fait des récupérations postérieures qui n'ont pas laissé suffisamment d'éléments. Il se peut qu'il s'agisse d'un espace extérieur associé à la pièce 1, très probablement encore en fonction. L'altitude du fond de la canalisation (3,68 m) correspond au niveau du sol trouvé dans la partie nord du secteur A. C'est un sol d'argile verte (SL 4182) (**fig. 13**) sans trace d'éventuel dallage. Un petit trou circulaire (US 4183) de 0,30 m de diamètre, contenant des cendres et du charbon de bois pourrait correspondre à un foyer ouvert, à en juger par son fond de forme concave, plutôt qu'à un trou de poteau (**fig. 7**). Cela permet de suggérer des activités de type domestique dans cet espace.

**Fig. 12: les murs MR 4089, 4190 et 4191 (RAFAD 2019)**

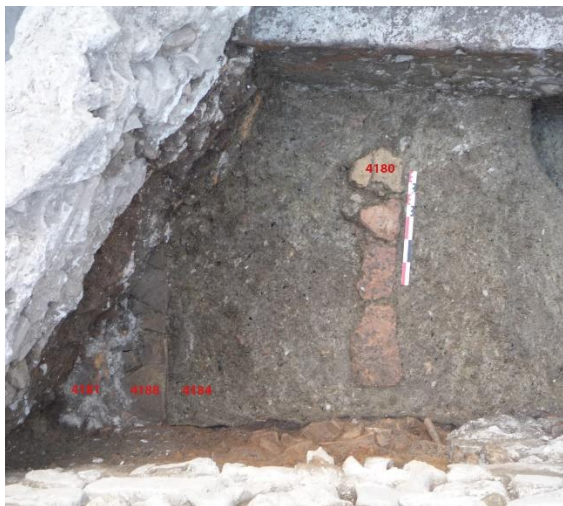
entre le mur MR 4188 et la structure de briques US 4180, peut permettre de suggérer que cet espace a été utilisé comme cuisine (**fig. 14**). Une disposition identique semble être matérialisée par l'alignement de briques US 4057 qui passe au-dessus de canalisations hors d'usage (**fig. 6**). Cet espace s'étend dans la moitié méridionale à une altitude plus élevée (0,30 m de différence) que la structure de briques US 4180. Les réoccupations de la phase 6 ont détruit toute trace du fonctionnement de cet espace.

**Fig. 14: l'US 4180, vue vers l'est (RAFAD 2019)**

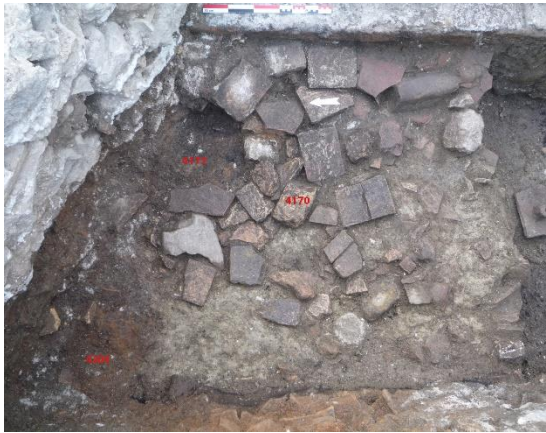
**Fig. 15: le sol SL 4170 et le foyer 4172 (RAFAD 2019)**

La couche d'occupation de la phase 5b, dans la partie nord du secteur A (US 4171) semble avoir reçu un pavage fait de briques de récupération et de pierres irrégulières qui constituent ainsi un sol irrégulier (SL 4170) (**fig. 15**) dans l'espace défini par les murs MR 4078 et 4181. Faisant partie de la même phase de réoccupation, il y a un foyer, de forme circulaire, construit avec les mêmes matériaux (US 4172) (**fig. 15**). Une autre structure circulaire (US 4204) (**fig. 15**), conservée à l'extrémité nord-ouest du sondage, pourrait être les vestiges d'un trou de poteau. Dans l'espace sud, la récupération du mur MR 4125 (US 4116) précède la réoccupation marquée par un autre trou de poteau (**fig. 16**). Il est probable que les murs MR 4078 et 4181 ont été utilisés pour supporter, avec des poutres de bois, la construction d'un nouveau toit.

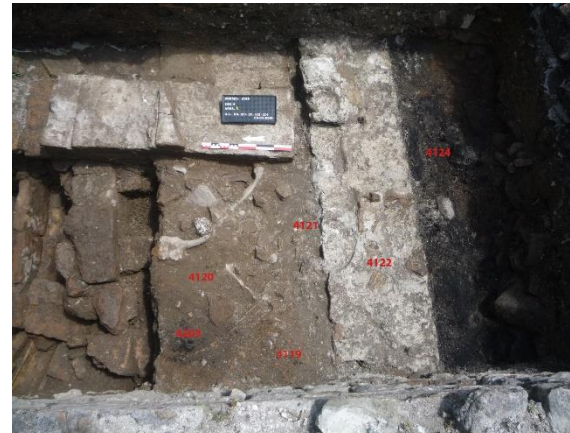
**Fig. 16: le mur MR 4122, vu vers l'est (RAFAD 2019)**

Au moment où ont lieu les remaniements dans le secteur A et la récupération du mur MR 4125, l'habitat semble s'être développé vers le sud: une nouvelle pièce (MR 4122) (**fig. 16**) est bâtie. Le centre de gravité de la pièce 1 qui était auparavant à l'est, paraît avoir été abandonné, laissant ainsi la place à la réoccupation de sa partie ouest et à l'extension vers le sud de la nouvelle pièce 3.

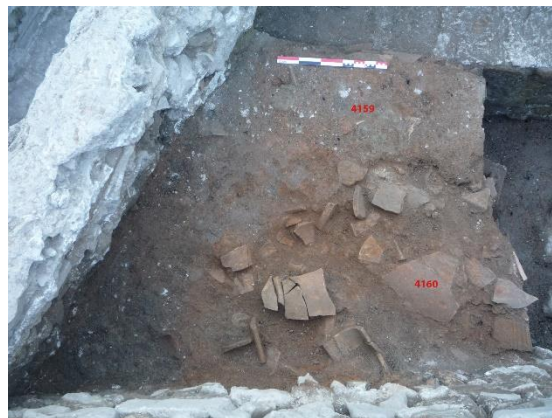
Une couche de destruction causée par un incendie et constituée de poutres calcinées et d'un toit écroulé (US 4124, 4156, 4160 et 4166) (**fig. 16-17**) conduit à l'abandon de cet habitat composé des pièces 1, 2 et 3.

**Fig. 17: la couche de destruction US 4160 (RAFAD 2019)**

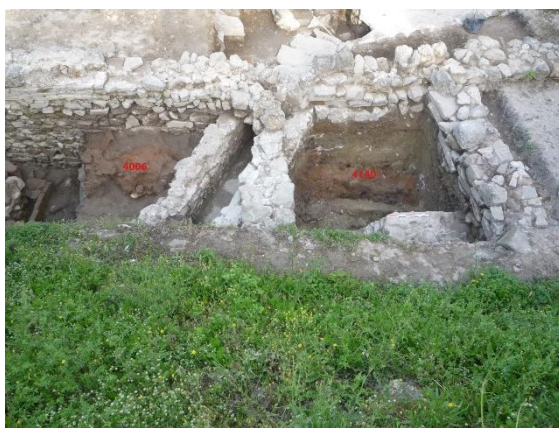
liant, qui occupe partiellement les secteurs A et B (US 4006 et 4140) (**fig. 18**). Cette couche très épaisse, à la surface irrégulière, repose directement sur les ruines du toit de la phase 6b. Correspondant à cette phase, on trouve trois couches d'argile, l'une (US 4159) dans l'espace compris entre le mur MR 4078 et l'US 4006 dans le secteur A (**fig. 17**), la seconde, dans le secteur B (US 4149) (**fig. 19**), dans l'espace entre le mur MR 4110 et l'US 4140, et la dernière (US 4117) dans la pièce 3 où elle recouvre la couche de destruction US 4124. Ces trois couches ont une surface plane comme si l'on avait voulu créer un niveau de circulation, bien que dans le cas des secteurs A et B, la surface irrégulière de la couche de briques (respectivement US 4006 et 4140) n'ait laissé aucune trace de dispositif permettant de comprendre sa raison d'être. Est-ce simplement un remblai répondant à la nécessité de niveler les niveaux de destruction de la phase 6b pour préparer la réutilisation de cet espace? C'est ce qu'il faudrait déterminer si nous disposions de plus d'éléments.

**Fig. 18: les US 4006 et 4140, vues vers l'ouest (RAFAD 2019)**

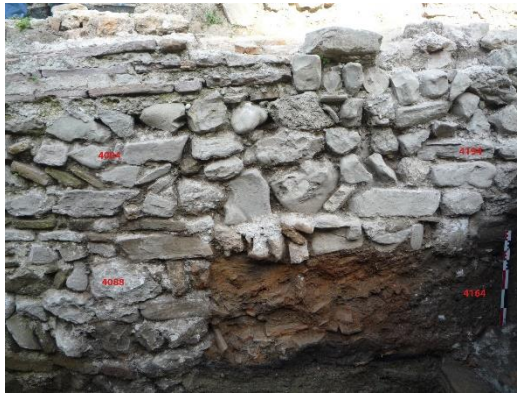
L'extrémité nord du mur MR 4004 semble avoir été coupée (US 4164) ainsi que les couches de la phase 8b (US 4109 et 4158) par la tranchée de construction d'une canalisation orientée nord-ouest/sud-est (MR 4010=4103=4144=4145). Cette opération semble avoir été associée également à la volonté de récupérer des matériaux, comme le montrent la récupération de la partie sud du mur MR 4110 (US 4126) sur lequel reposait directement la paroi nord de la canalisation (MR 4103) et le nouveau mur MR 4011. La construction de la canalisation a aussi conduit à la réparation de la partie détruite du mur MR 4004 dont l'extrémité nord (MR 4194) a été reconstruite jusqu'à la paroi sud de la canalisation (MR 4010=MR 4145) (**fig. 20 et 22**).

**Fig. 20: les murs MR 4004 et 4194, vus vers l'ouest (RAFAD 2019)**

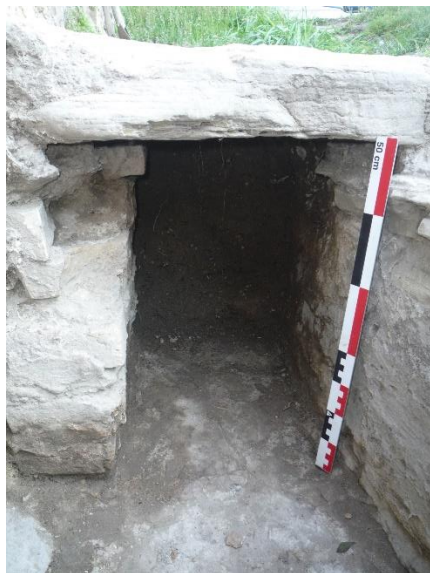
**Fig. 23: la canalisation C 4151 (RAFAD 2019)**

La canalisation nord-ouest/sud-est, partiellement découverte l'année dernière, s'est avérée très importante pour comprendre la fonction du couloir extérieur du Forum circulaire. Elle semble être liée à une autre canalisation (C 4131=4151=4152) qui longe l'extérieur du mur périphérique des *tabernae*, en s'appuyant sur lui et qui, très probablement, se dirige vers le sud depuis l'entrée principale nord-est du Forum circulaire (**fig. 7** et **21**). Les deux canalisations font partie d'un même système hydraulique qui permet d'évacuer les eaux du Forum circulaire. Leur construction s'organise à partir des deux parois, hautes de 0,50 m (MR 4151=4152 et 4144=4145) construites en pierres, tuiles et briques de récupération, liées au mortier et disposées en assises horizontales. Elles sont enduites, à l'intérieur, d'une fine couche de mortier. Le fond est fait d'un dallage de briques, qui n'est que partiellement visible à cause du mortier (**fig. 23**). La partie de la canalisation qui a été découverte cette année (secteur C) comporte aussi

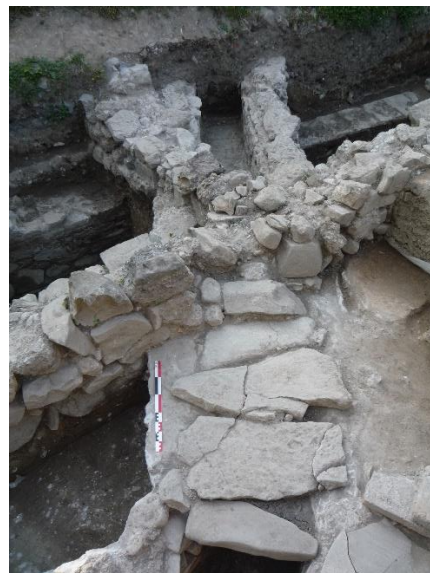
toute sa couverture (US 4131 et 4146) (**fig. 24**). Elle est faite de dalles de pierre, irrégulières, parfois en marbre récupéré; elles mesurent, à titre d'exemple, 0,82/0,85 m x 0,36/0,65 x 0,07/0,10 m et 0,75 X 0,37 X 0,08 m et sont égalisées avec un abondant mortier gris blanchâtre. La partie orientale de la canalisation, mise au jour l'année dernière, n'avait pas de couverture conservée. Il se peut qu'elle ait été enlevée lors des fouilles de 1989.

**Fig. 24: la couverture de la canalisation C 4151 (RAFAD 2019)**

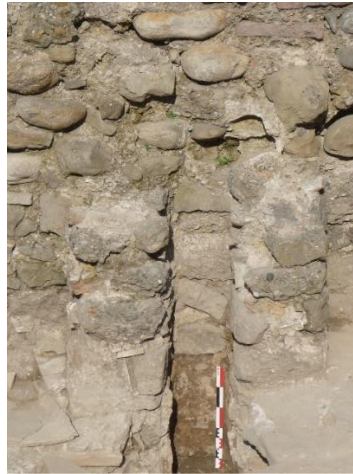
Une autre structure, liée au système hydraulique, est apparue: il s'agit d'un drain vertical, s'appuyant contre le parement extérieur du mur périphérique des *tabernae* (US 4130=4139) (**fig. 25**). Il se compose de deux pilastres verticaux, en avancée par rapport au mur, construits de pierres de différentes sortes et dimensions, avec quelques briques de récupération, de petites tuiles et des fragments de céramique comme bouchons. L'ensemble tend cependant à présenter un appareil régulier. Ces pilastres sont conservés jusqu'à une hauteur d'environ 1,50 m et rejoignaient, semble-t-il, le toit des *tabernae*. Les parois internes de la canalisation sont enduites de mortier hydraulique dont la surface garde des traces de tuiles de terre cuite. Il apparaît que le drain, utilisé pour récupérer les eaux pluviales, était protégé par les pilastres US 4130 et 4139. Ce drain débouchait à l'endroit où la canalisation C 4131 décrit un virage vers le sud-est (C 4146). Ces éléments prouvent que le couloir extérieur entre le mur MR 4004 et le mur périphérique des *tabernae*, était utilisé pour la gestion de l'eau venant du Forum circulaire.

**Fig. 25: le drain vertical contre le mur périphérique des *tabernae* (RAFAD 2019)**

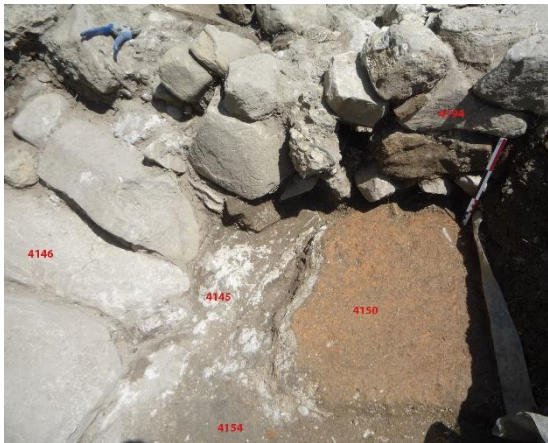
Lors de la même phase de construction, on remblait cet espace (US 4153 et 4154) pour supporter le niveau de circulation du couloir (SL 4150). Ce sol, partiellement conservé, se compose d'une couche de mortier blanchâtre de 0,025 m d'épaisseur, directement posé sur la couche de préparation du sol, en argile. Au-dessus, on trouve une fine couche de briques écrasées, mélangées à un peu de mortier, à la surface irrégulière. Il est impossible de préciser si cette couche supportait un dallage ou un autre type de sol. Ce niveau est clairement associé à la canalisation nord-ouest/sud-est et à l'extension vers le nord du mur MR 4004: il s'agit donc de structures appartenant à la même phase que le Forum circulaire (**fig. 26**).

**Fig. 26: le sol SL 4150 (RAFAD 2019)**

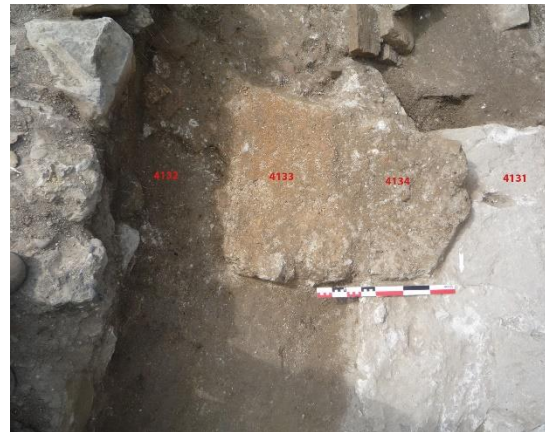
**Fig. 27: le sol SL 4133 (RAFAD 2019)**

Cette phase correspond à l'abandon partiel des structures de la phase 9a et à une activité de reconstruction et de remaniement. Elle est associée au remblaiement du couloir (US 4137) destiné à créer un nouveau niveau de circulation, surélevé d'environ 0,20 m (US 4133). Partiellement conservé sur une longueur de 0,58 m et une largeur de 0,38 m, ce nouveau sol est formé de briques écrasées mélangées à du mortier, à de petits fragments de céramique et à des galets (**fig. 27**). Il passe au-dessus de la canalisation qui longe l'extérieur du mur périphérique des *tabernae* ce qui montre que cette canalisation était alors hors d'usage. À la même altitude que le niveau de circulation SL 4133 (1,935 m), on a trouvé une canalisation (US 4135) qui

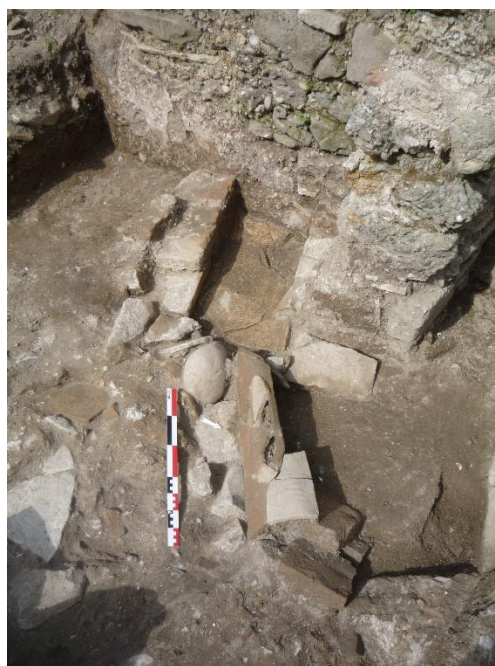
s'appuie contre le côté sud du pilastre US 4139 et le mur périphérique des *tabernae* (**fig. 28**). Elle a une orientation nord-ouest/sud-est ; ses deux parois sont légèrement plus hautes (0,20 m) que le fond, fait de briques récupérées et de tuiles. Sa construction contre le pilastre encore en place de l'ancienne canalisation verticale et son débouché dans la canalisation nord-ouest/sud-est de la phase 9a montrent l'abandon de la première structure et la réutilisation de la seconde. Une tuile complète, placée verticalement, semble avoir bloqué la connexion entre la canalisation nord-ouest/sud-est, la canalisation verticale (C 4130=4139) et celle qui longe l'extérieur du mur périphérique des *tabernae*. Cette tuile appartenait aussi à la paroi nord d'une nouvelle canalisation (C 4135), remplaçant C 4130=4139 hors d'usage (**fig. 7**). Cette nouvelle structure paraît correspondre à une reconstruction du système d'évacuation des eaux du toit: elle utilise simplement un tuyau en terre cuite conduisant les eaux pluviales vers la canalisation C 4135; ensuite elles sont évacuées vers la canalisation nord-ouest/sud-est (MR 4010=4103=4144=4145), évidemment encore en usage. Les autres éléments appartenant au système hydraulique du Forum circulaire semblent ne plus être en état de fonctionnement.

**Fig. 28: la canalisation C 4135, vue vers l'ouest (RAFAD 2019)**

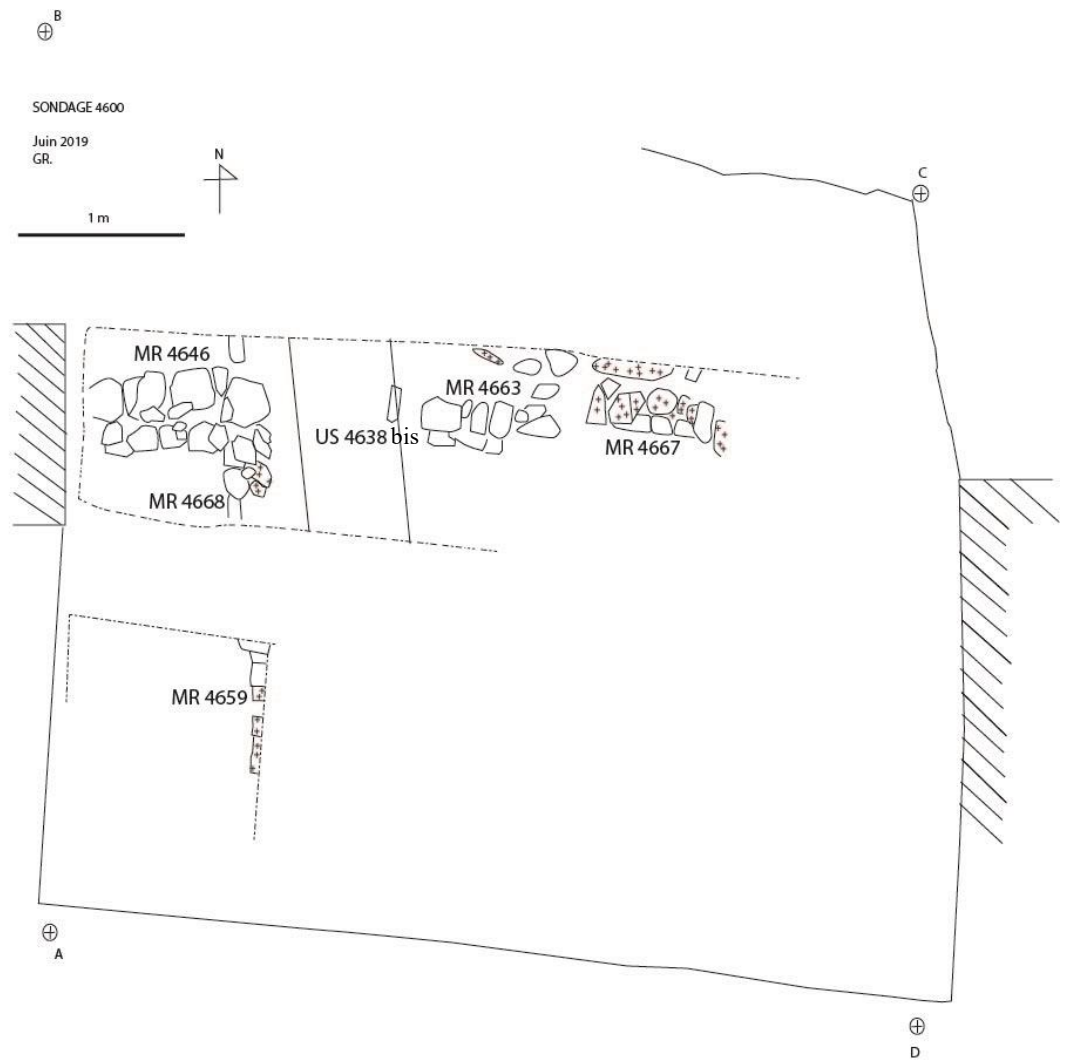
**Fig. 32 : plan des structures d'époque hellénistique (RAFAD 2019)**

Un seul élément, au sud-ouest du sondage peut relever de cette phase 2a : dans l'alignement du mur MR 4668 au sud, des tuiles appartenant à la couche de démolition ont été conservées en place (US 4659) (**fig. 32 et 35**) à l'altitude de 2,76 m, selon un alignement assez net et sur un plan horizontal. Elles ne sont probablement ainsi restées *in situ* que parce qu'elles reposaient sur un mur antérieur que nous n'avons pas pu trouver sous l'eau, mais qui pouvait être en léger retrait. Seule une grande pierre (dalle ?), de plus de 0,14 m de long est visible à l'extrémité nord de la partie dégagée avec, reposant dessus, des tuiles appartenant à cette couche de démolition (?). Cette pierre n'est pas non plus sans rappeler l'assise de dalles MR 4564 trouvée en 2018<sup>14</sup> qui pouvait être interprétée comme une fondation de mur périphérique ou aussi comme un sol extérieur dallé, peut-être les vestiges d'une rue. Les informations apportées par la fouille de 2019 confirment l'attribution de cette structure à la phase 2a. S'il s'agit bien d'un vestige de dalle semblable à celles du MR 4564, on ne peut, cependant, pas encore décider de la fonction de cette structure, sol dallé de rue ou fondation de mur. Cela dit, la correspondance de cet alignement avec le mur ultérieur MR 4668 (**fig. 32**) pourrait plutôt permettre d'évoquer une fondation de mur. De même, l'étroitesse du passage entre cet alignement et les structures contemporaines observées dans la partie nord-est du sondage ne laisse que 0,80 m environ pour ce qui serait une ruelle dont la nature du sol nous échappe puisqu'un creusement d'époque romaine l'a recoupé (4638 bis). Tout au plus peut-il s'agir d'une « ruelle d'aération » au centre d'un îlot, semblable à celles qui sont observées en cœur d'îlot à Olynthe, par exemple.

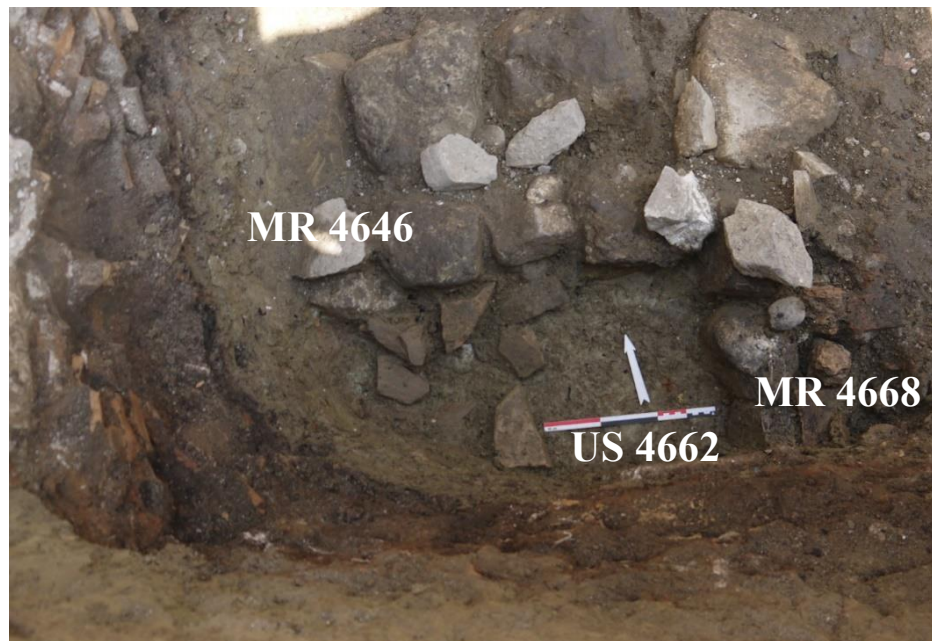
**Fig. 36 : les murs MR 4646 et 4668 ainsi que la fosse FO 4662, vus vers le nord (RAFAD 2019)**

Dans la partie nord-ouest du sondage, dans l'angle nord-est du bâtiment, une zone circulaire de cendres et de charbons est apparue (US 4662), contenant de la céramique (**fig. 36**). Elle mesurait environ 0,33 m de diamètre et était délimitée par l'angle des murs de la phase 2b, MR 4646 et 4668. Cette petite zone avait été partiellement creusée dans le haut de la couche de démolition de la phase 2a, l'US 4664 au-dessus de laquelle le mur MR 4646 avait été construit. Le haut de cette zone de cendres se trouvait à l'altitude de 2,95 m alors que l'arase conservée du mur MR 4646 est comprise entre 3,08 m et 3,02 m. Le fond de cette petite fosse se situe à l'altitude de 2,91 m. qui marque le point le plus bas atteint par la fouille dans ce secteur. La partie supérieure était recouverte et scellée par un niveau peu sensible, marqué par de petits nodules de mortier pouvant correspondre à la couche d'occupation US 4660, mêlée au remblai de terre verte qui est venu recouvrir le tout.

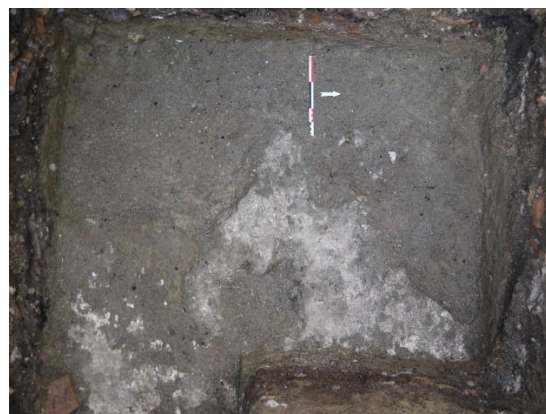
**Fig. 43 : l'US 4648 (RAFAD 2019)**

Les niveaux du Haut-Empire sont construits immédiatement au-dessus de ces remblais. Ils sont avant tout matérialisés par des niveaux de sols qui apparaissent aussi bien au sud qu'au nord du sondage. Au sud, il s'agit du niveau de mortier blanc SL 4648 (**fig. 43**) qui se situe à l'altitude de 3,19 m. Il est très mal conservé dans toute sa partie occidentale. Au nord du sondage, on retrouve un niveau de mortier blanc (SL 4655) à l'altitude 3,10 m. Il est lui aussi endommagé, en particulier dans sa partie est (**fig. 44**) bien qu'étant épais d'environ 0,006 m.

La même séquence peut s'observer au sud-ouest du sondage. Là, le sol de mortier qui surmonte immédiatement le remblai a été enregistré comme SL 4648 (fig. 43). Ce sol très lacunaire est recouvert par l'US 4645 qui comporte de nombreux charbons de bois ainsi que du matériel abondant : sans doute avons-nous là la couche de destruction correspondant aux US 4640 et 4650. Elle se trouve comprise entre les altitudes 3,26 m et 3,40 à 3,45 m. La couche US 4644, composée de dalles de terre cuite endommagées recouvre cette couche de destruction et peut correspondre, au nord, aux US 4649 et 4637 bis. La couche 4641 semble être la couche de destruction supérieure (niveau compris entre 3,43 et 3,52 m) correspondant au nord aux couches US 4635 et 4639, tandis que la couche US 4631, qui comporte aussi des nodules d'argile verte appartenant à un remblai, pourrait être la couche de démolition de cette partie de l'habitat.

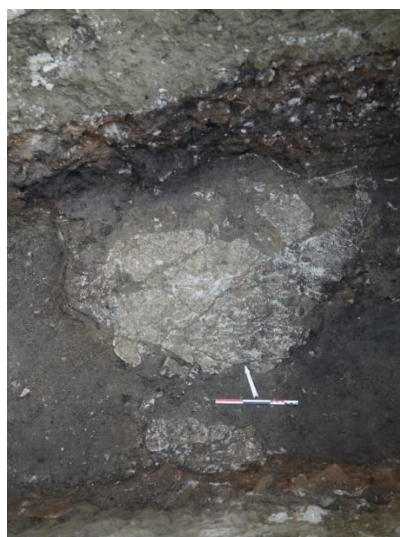
**Fig. 44 : l'US 4655, vue vers le nord (RAFAD 2019)**

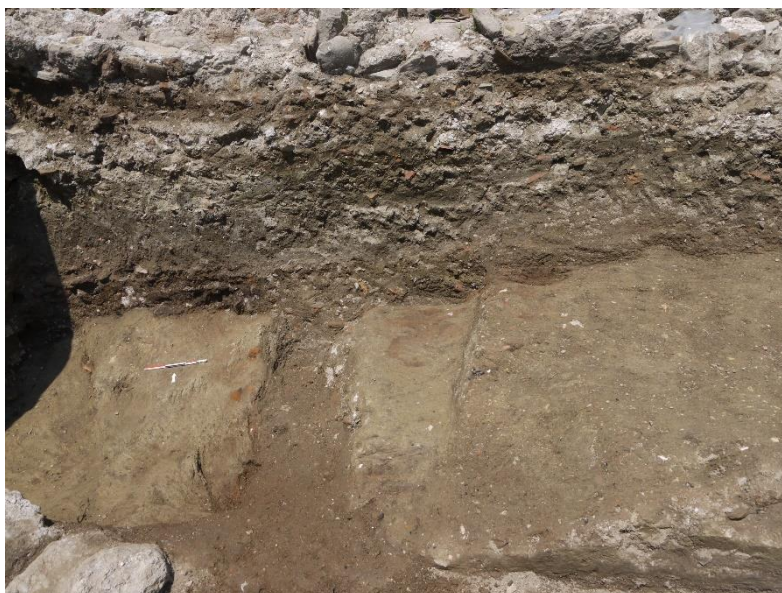
**Fig. 66 : la couche de remblai 4632 et les tranchées de récupération US 4638 et 4638 bis, vues vers le nord (RAFAD 2019)**

Cette activité est suivie par la récupération de matériaux de construction provenant des structures de la phase 3 encore visibles, malgré ce remblai. Une tranchée de récupération est creusée (US 4638 bis) : elle coupe le remblai US 4632 et atteint les niveaux de la phase 2 pour épierrer l'intégralité du mur MR 4669 jusqu'aux fondations. D'autre part, le mur MR 4628 qui appartient à la phase 4b passe au-dessus de cette tranchée de récupération. Il lui est donc postérieur.

Les relations stratigraphiques montrent donc que cette activité de récupération des pierres a suivi la destruction de la phase 3c et a précédé la construction des structures de la phase 4b. On se situe donc, sans doute au cours de la première moitié du IIIe s.

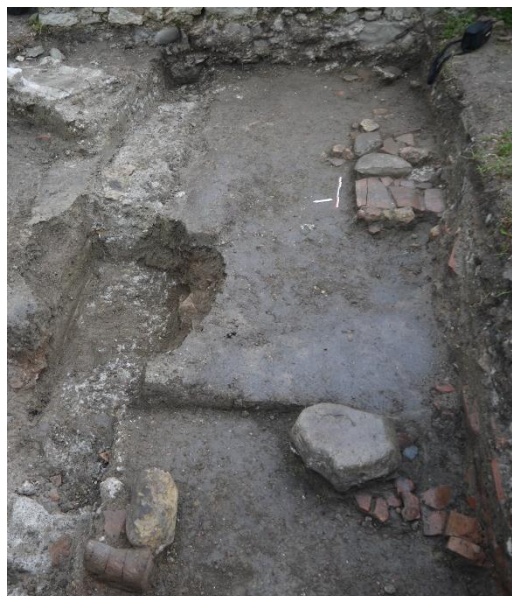
**Fig. 68 : vue des structures de la phase 4 dans la partie sud du sondage, vues vers l'est (RAFAD 2019)**

La phase 4b, dans ce secteur, ignore complètement les structures antérieures. Elle s'organise autour du mur MR 4628 (**fig. 67-68**) qui est *grosso modo*, orienté est-ouest et qui passe au-dessus du négatif du mur MR 4669 : il a déjà été épierré puisque MR 4628 est construit au-dessus de la fosse de récupération US 4638 bis (**fig. 70**). Le mur MR 4628 est présent sur toute la largeur du sondage, autrement dit, il a été dégagé sur une longueur de 4,10 m au niveau de ses fondations qui, seules, sont conservées. Épais de 0,50 m environ, il est construit de blocs non taillés qui sont grossièrement organisés en assises (**fig. 69**). On compte au maximum quatre assises conservées, à l'extrémité orientale du mur. Les moellons ont des dimensions maximales

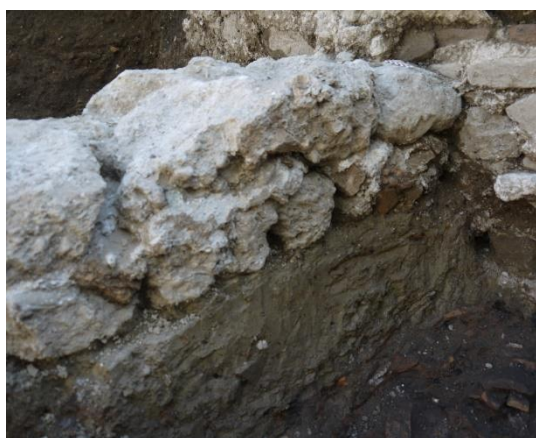
**Fig. 69 : extrémité ouest du mur MR 4628, vu vers le sud-ouest (RAFAD 2019)**

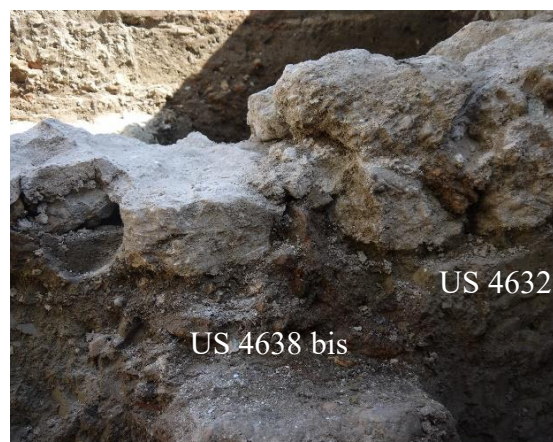
**Fig. 70 : la partie centrale du mur MR 4628, vue vers le sud (RAFAD 2019)**

qui varient entre 0,20 et 0,28 m et sont liés entre eux par un épais mortier. Au centre du sondage, sur une largeur de 1,92 m, le mur a été plus profondément épierré, de sorte qu'il ne reste qu'une assise en place ; est-ce l'emplacement d'un passage entre les deux espaces séparés par ce mur ? Rien n'est moins sûr.

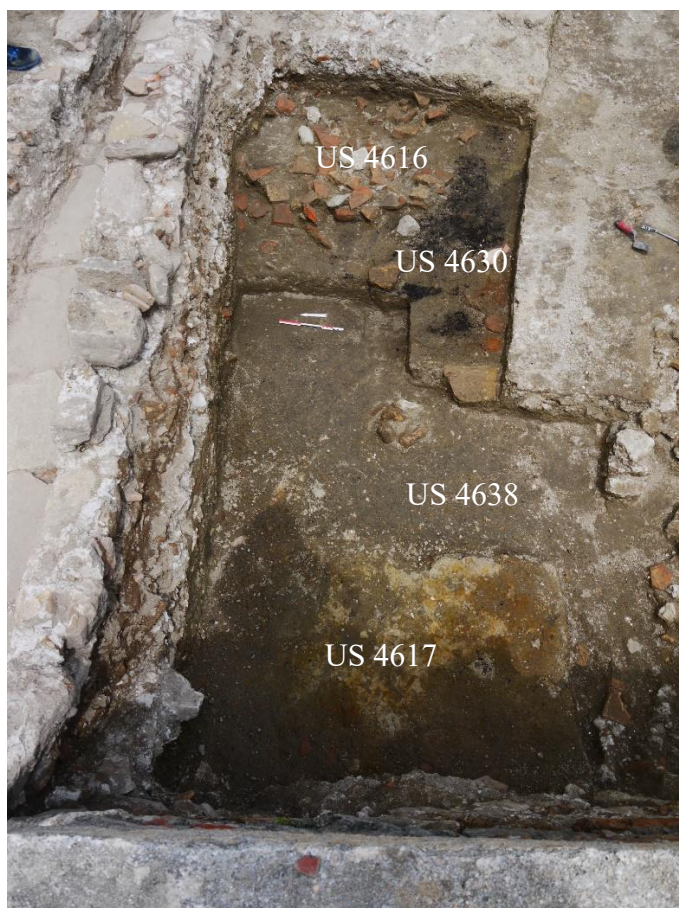
**Fig. 71 : la phase 4 dans la partie nord du sondage (RAFAD 2019)**

Dans l'espace nord, en effet, même si la fouille est compliquée par l'état très pulvérulent des dalles de terre cuite qui constituent le sol SL 4617 (altitude : 4,24 m), il semble qu'on ne retrouve qu'un seul sol de fonctionnement surmonté par la couche de destruction US 4619 (ouest) et 4622 et 4630 (est), puis la couche de démolition US 4616 (**fig. 45**) qui descend jusqu'à l'altitude 4,50 m (**fig. 71**). Au sud, en revanche, deux niveaux de sol ont pu être clairement repérés (**fig. 72**). Il s'agit du sol SL 4624 (altitude : 4,55 m) qui est le plus ancien (phase 4b) et de SL 4621 bis (altitude : 4,59 m), le plus récent (phase 4c). Il y a donc un décalage entre le SL 4617 au nord, qui est plus haut d'environ 0,30 m et les sols de l'espace sud. Dans ce secteur, au-dessus du sol le plus récent, on trouve la couche de destruction cendreuse US 4621 (phase 4d), puis la couche de démolition, US 4616.

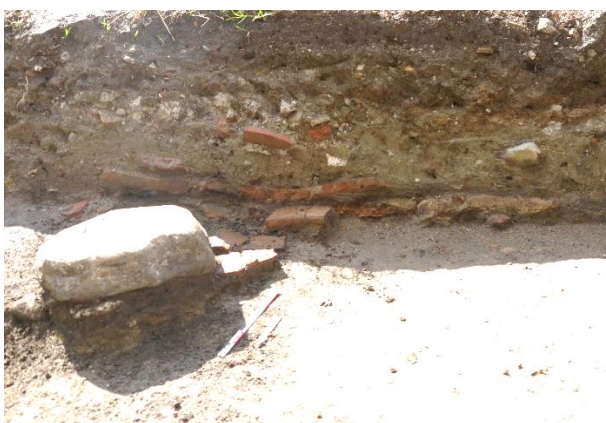
**Fig. 72 : les deux sols de dalles de terre cuite, dans la berme sud (RAFAD 2019)**

Le sol le plus récent (SL 4621 bis) paraît très bien conservé à partir de la berme sud du

sondage, vers le sud (**fig. 72**). En revanche, dans la partie fouillée, il n'est guère conservé que contre cette même berme. Là des dalles intactes ont été mises au jour : elles mesurent 0,32 m de long sur 0,28 m de large. Cette deuxième phase du sol de la pièce semble marquée par l'installation de dispositifs qui sont simplement posés et grossièrement calés sur le sol le plus ancien, avec de petits fragments de tuiles ou de pierre (**fig. 73**). Il s'agit de deux bases de support, en pierre (US 4671 et US 4672) (**fig. 68, 72-73**) de section circulaire. La mieux conservée, à l'ouest, présente un diamètre irrégulier, qui varie de 0,40 à 0,48 m. Elles paraissent alignées le long du mur MR 4628 (**fig. 67**), mais selon un axe qui n'est pas strictement parallèle ; elles se trouvent à 0,72 m (US 4671) et 1,06 m (US 4672) au sud du mur MR 4628 et sont distantes entre elles, d'environ 1,80 m. La base orientale a été brisée et seule la moitié est subsiste. Ces deux supports pourraient appartenir à différents types d'installation : il peut s'agir de soutenir un auvent le long d'un espace ouvert comme une cour ce qui paraît peu vraisemblable étant donné le pavage du sol de la pièce. Cela dit, ces deux bases ont peut-être aussi comme fonction de monumentaliser une entrée de pièce ou un dispositif au centre de la pièce qui, pour l'instant, n'a pu être fouillé. Seule la poursuite des fouilles au sud du sondage de 2019 nous permettra de préciser la fonction exacte de ces supports.

Plus au nord, un profond recreusement a également pu être observé (**fig. 45**) dont l'interprétation est d'autant plus difficile qu'il se compose, en fait, de deux recreusements qui se juxtaposent : le plus profond est recouvert par le mur MR 4628 qui lui est postérieur : il s'agit d'un recreusement profond et relativement étroit (US 4638 bis) qui correspond à la récupération des pierres du mur MR 4669 qui appartient à la phase 4a. Au-dessus, en revanche, beaucoup plus large mais recoupant ce premier recreusement, un autre (US 4638) recoupe le sol SL 4617 (**fig. 71**). Ce recreusement appartient à la phase 5 tout comme le recreusement qui, au sud du sondage, recoupe les sols SL 4621 bis et 4624 (US 4625) (**fig. 72**). L'objectif de ces tranchées semble avoir été avant tout la récupération de matériaux.

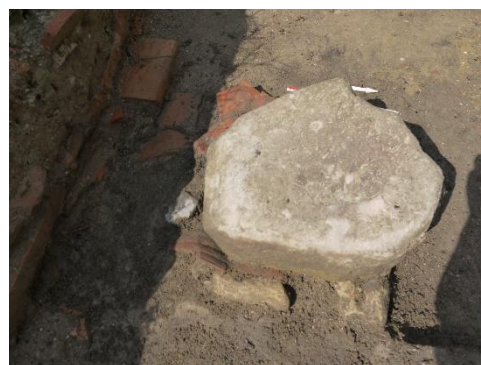
**Fig. 73 : le dispositif US 4671 et les calages, vus vers l'ouest (RAFAD 2019)**

Le sol le plus ancien de la pièce sud est assez mal conservé. Seules subsistent les dalles qui se trouvent à proximité des dispositifs plus récents qui sont posés sur ce sol, ce qui l'a protégé. Il est impossible de déterminer les dimensions de ces dalles.

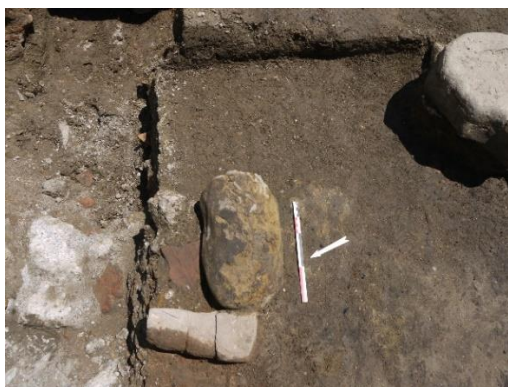
**Fig. 74 : le dispositif 4673, vu vers l'est (RAFAD 2019)**

Un autre dispositif (US 4673) (de seuil ?) a pu être observé contre le parement sud du mur MR 4628 (**fig. 74**) : il s'agit apparemment d'un calage, réalisé par des pierres posées sur le sol SL 4624, d'un élément rectangulaire d'une longueur approximative de 0,30 m sur une largeur de 0,10 m. Tous ces dispositifs qui s'appuient sur le niveau de sol ancien sont faits pour affleurer juste au niveau du sol le plus récent (SL 4621 bis) et fonctionner avec ce sol.

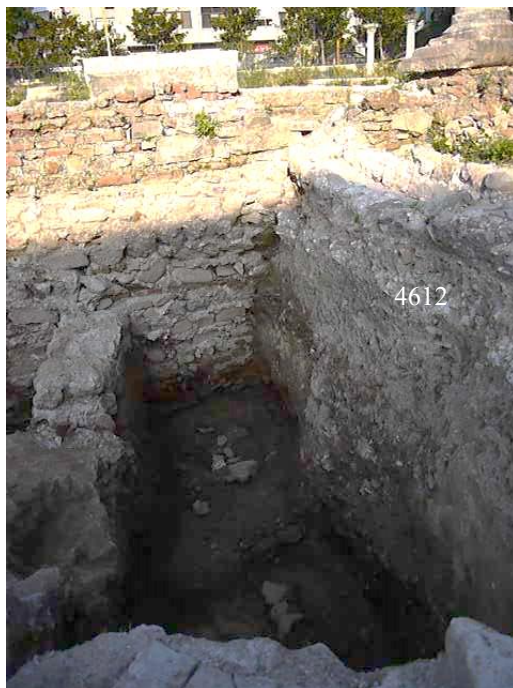
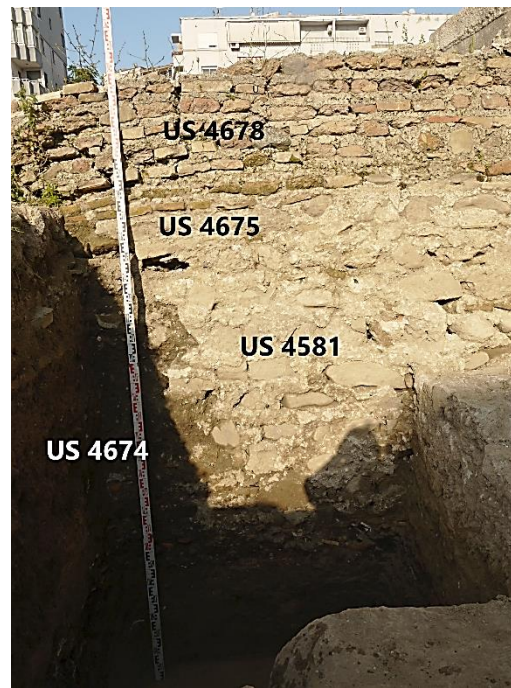
**Fig. 77 : les murs MR 4581 et 4628 et la coupe nord, vus vers l'ouest (RAFAD 2019)**

**Fig. 78 : le mur MR 4581 et l'épierrement 4674 à la limite sud du sondage, vus vers l'ouest (RAFAD 2019)**

Cette phase est marquée par la reconstruction du mur de périmètre, et plus particulièrement du stylobate, avec des briques (**fig. 77-78**) de tailles variées, d'une longueur variant de 0,12 à 0,18 m et d'une épaisseur d'environ 0,04 m, réparties en assises séparées par des couches de mortier de 0,03 m d'épaisseur (US 4678). On peut remarquer (**fig. 78**) que cette reconstruction passe au-dessus de l'épierrement US 4674 et semble l'ignorer. Elle est donc postérieure à l'épierrement. En revanche, le stylobate ainsi non fondé est fragile et des fissures se sont formées. On peut d'ailleurs noter qu'aucune colonne n'a été mise sur cette partie fragilisée du stylobate.

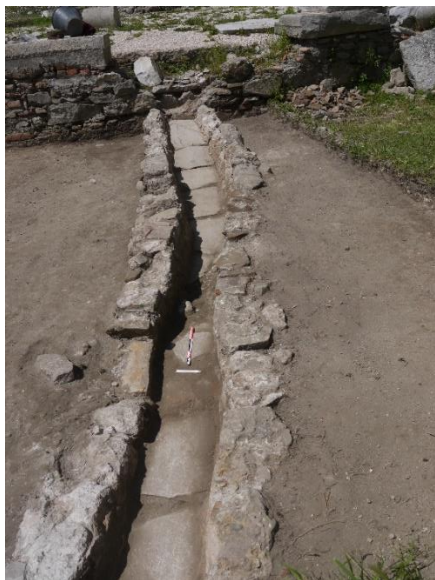
**Fig. 79 : la canalisation C 4602, vue vers l'ouest (RAFAD 2019)**

Les fouilles de 2019 montrent que l'histoire du Forum circulaire ne s'arrête pas là. En effet, nous avons remis au jour et nettoyé une canalisation qui avait été découverte et relevée auparavant (**fig. 79**). Il s'agit d'une canalisation d'évacuation des eaux (C 4602) du Forum qui collectait les eaux circulant dans le petit drain le long du mur périmétral à l'intérieur. La canalisation part vers l'est en passant par l'entrée du Forum (**fig. 3**). Depuis sa découverte, elle a perdu sa couverture de dalles qui apparaît sur les plans des anciennes fouilles<sup>79</sup>. Cependant, après nettoyage, il nous a été possible d'étudier cette canalisation et sa construction. Elle est conservée sur une longueur de 5 m. L'étude en particulier de son départ nous a permis de remarquer qu'elle n'appartient pas à la phase de reconstruction 6c, mais qu'elle lui est postérieure et qu'elle est le résultat d'une réparation de cette phase (**fig. 79-80**). En effet, tout d'abord, aucun chaînage n'a pu être observé entre le stylobate et la canalisation qui vient s'appliquer contre le mur périmétral. De plus, le fond de la canalisation a été surélevé par rapport au fond du drain périmétral qui, construit en briques, appartient probablement à la phase 6c. Il est donc probable que, au moins lors de cette phase 6c, il y avait une canalisation d'évacuation des eaux dont on pourrait peut-être retrouver des vestiges en démontant la

canalisation postérieure C 4602. D'autre part, on voit également qu'au départ de la canalisation, le stylobate en briques a subi des réparations (US 4676) (**fig. 79** et **81**). Les briques ont été remplacées par de grosses pierres. La canalisation appartient donc à une phase postérieure à la reconstruction du mur périmétral. Cette évacuation comporte, comme filtre, une plaque de regard en marbre réutilisée et coupée en deux (US 4677) (**fig. 81**).

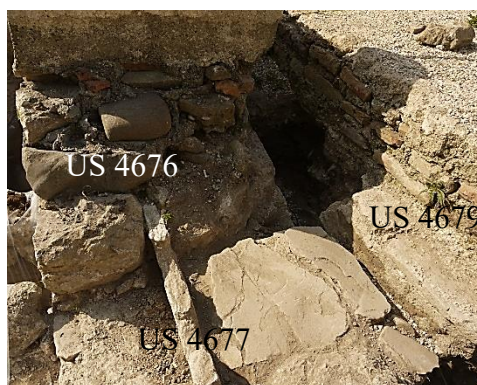
**Fig. 81 : le départ de la canalisation C 4602, vu vers le sud (RAFAD 2019)**

Cette reconstruction n'a pu être étudiée de façon systématique. Cependant, sous le massif central circulaire de briques est apparue, près du départ de la canalisation C 4602, une dalle de pierre (US 4679) (**fig. 81**) qui pourrait appartenir à la première phase de construction du Forum (phase 6a) (peut-être une première canalisation d'évacuation des eaux ?) et, là encore, montrer que cet appareil en briques correspond à une reconstruction.

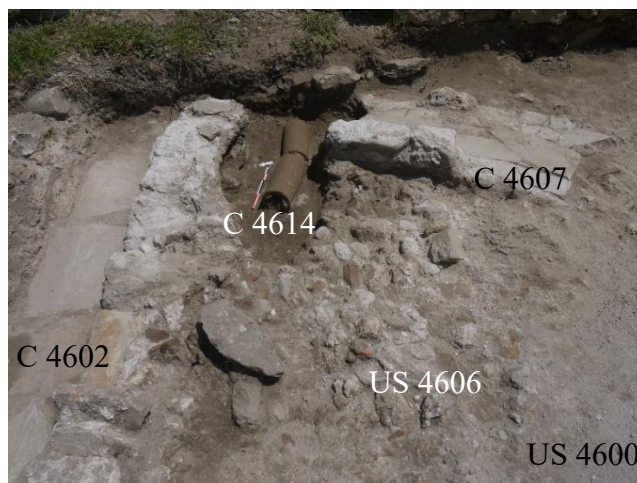
**Fig. 82 : les canalisations C 4602, 4603 et 4614, vues vers l'est (RAFAD 2019)**

Cette canalisation reposait sur une couche de petit cailloutis (US 4606) qui lui servait de fondation et qui, en revanche, englobait la canalisation C 4602 (**fig. 82**) (non visible sur la **fig. 45**) ce qui confirme la postériorité de C 4607. La couche US 4606 a échappé aux fouilles antérieures qui avaient excavé la canalisation C 4602 dans toute sa partie ouest et centrale, de sorte que la couche US 4606 se trouve au niveau de la couche de terre végétale US 4600, de déposition récente. Cette canalisation présente également une technique de construction différente de C 4602 : les parois semblent constituées de pierres d'assez grandes dimensions, liées entre elles par une très épaisse couche de mortier blanc.

Cette phase est aussi peut-être représentée par la canalisation en terre cuite C 4614 (fig. 82) qui recoupe les deux canalisations C 4602 et C 4607 pour, peut-être, venir réutiliser ces canalisations plus anciennes dans le couloir d'accès du Forum. Aucun élément de datation ne permet de dater cette canalisation, cependant, on peut remarquer qu'elle n'apparaît sur aucun des plans anciens. Il se peut donc qu'il s'agisse d'un ajout récent, destiné à drainer les eaux du couloir intérieur du Forum après les recreusement provoqués par les fouilles anciennes.

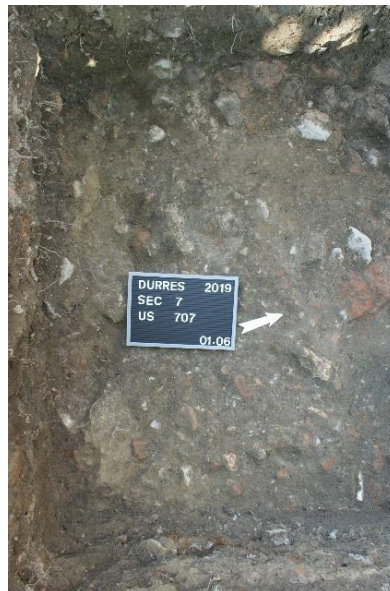
**Fig. 84 : l'US 7007 (RAFAD 2019)**

Les couches US 7002 et 7004 présentent la même composition. Ce sont des dépôts modernes qui comprennent du matériel archéologique provenant d'autres secteurs de la ville. Les couches sont avant tout constituées de mortier mêlé à des tuiles et de la céramique d'époque romaine. Les couches sont compactes et ont pu être mises en place pour créer un niveau de circulation au XX<sup>e</sup> s. (**fig. 84**).

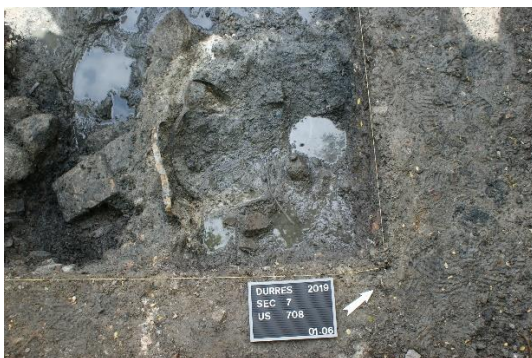
**Fig. 85 : l'US 7008 (RAFAD 2019)**

À l'angle nord-est du sondage, on a trouvé une fosse (US 7010) comblée par deux couches différentes. La plus ancienne (US 7008) était constituée de déchets de taille de calcaire mélangés à quelques pierres, briques, fragments de planches et cerclages métalliques pour des fûts de bois (**fig. 85**). Cette fosse a dû fonctionner pendant la deuxième moitié du XX<sup>e</sup> s.

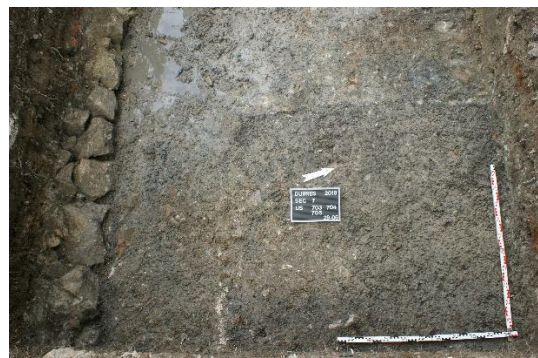
**Fig. 86 : le mur MR 7003 (RAFAD 2019)**

Un épais remblai de blocs de pierres de grandes et de moyennes dimensions (US 7009 et 7012) (**fig. 87**) a été déposé dans ce secteur et semble avoir servi à établir un niveau de

circulation (US 7007) et à construire un mur (MR 7003) (**fig. 86**). Ce mur a été partiellement identifié dans la coupe sud où il a une largeur de 0,50 m, une épaisseur de 0,20 m et une longueur de 2,80 m (**fig. 86**). Les pierres ne sont pas liées au mortier.
