Mission franco-albanaise de Dyrrachium (Durrës, Albanie) Fouilles et étude du matériel Campagne de 2019

Catherine Abadie-Reynal, Eduard Shehi

Mission franco-albanaise de Dyrrachium (Durrës, Albanie)

Fouilles et étude du matériel
Campagne de 2019

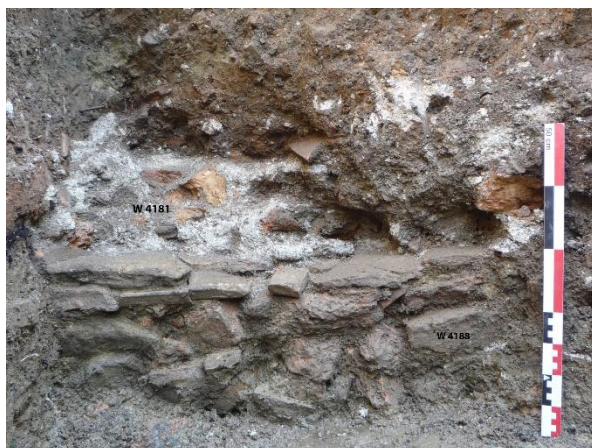
Fig. 4: le mur MR 4188 (RAFAD 2019)

Le niveau le plus ancien doit être associé aux vestiges du mur MR 4188 (**fig. 4 et 7**). Ce mur, partiellement conservé, orienté est-ouest, est construit de pierres remployées de petites dimensions, de fragments de briques et de tuiles. Il s'agit d'un appareil irrégulier, non assisé et sans liant. Aucune autre structure ou aucun autre niveau contemporain n'a pu être mis au jour pour permettre de préciser la chronologie ou la fonction de ce mur. La réoccupation romaine de la phase 5a et les installations tardives liées au Forum circulaire recoupent le tracé du mur MR 4188 et ne permettent pas de savoir si ce mur a été réutilisé lors de la phase 2.

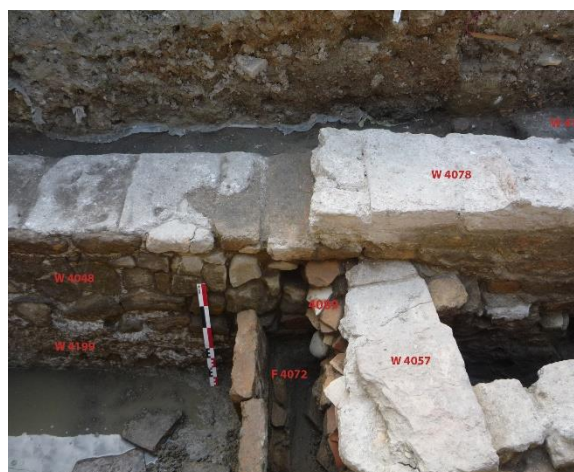
Fig. 6: le mur MR 4199/4048, vu vers l'est (RAFAD 2019)

Cette période a vu une occupation se mettre en place en lien avec la construction de deux pièces. La pièce 1 est définie par les murs MR 4199 (fondation)=4048 (élévation) (**fig. 6-7**), d'orientation nord-sud qui forment le côté ouest, et le mur MR 4125 d'orientation est-ouest qui forme le côté sud (**fig. 5 et 7**).

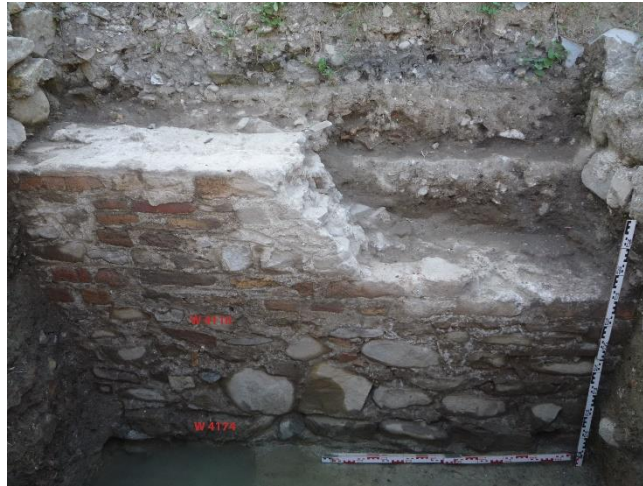
Fig. 8: le mur MR 4110, vu vers l'est (RAFAD 2019)

Au nord de la pièce 1, pas tout à fait aligné sur le mur MR 4199=4048, un autre mur orienté nord-sud (MR 4174=4110) (**fig. 7-8**) forme le côté ouest de la deuxième pièce (pièce 2). Les installations plus tardives associées au Forum circulaire, ne permettent pas de savoir si ce mur a un lien soit avec le mur MR 4199=4048 soit avec une éventuelle limite sud de la pièce 2. L'absence de tranchée de fondation et de couche d'occupation suggère que la pièce 2 se développe également vers l'est pendant sa première phase d'occupation.

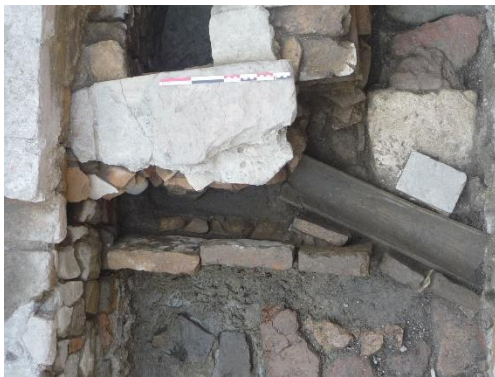
Fig. 10: le côté ouest de la structure US 4072 (RAFAD 2019)

Le côté ouest (**fig. 10**), partiellement mis au jour, est constitué par les murs MR 4196 qui

forme un mur de support externe, et MR 4198 qui forme le côté ouest de la structure. Le long de la face interne se trouve un bourrelet d'étanchéité (US 4202) fait de fragments de tuiles couverts de mortier (**fig. 11**). Des traces en sont aussi conservées sur le côté ouest (**fig. 10**). Le fond de la structure pouvait également avoir été recouvert par une couche de mortier. Ces détails suggèrent qu'il s'agit d'une fontaine qui comportait, à l'origine, un bassin rectangulaire. Des fontaines semblables, à Pompéi, sont construites à moitié sur le trottoir, à moitié sur la rue⁴. Le mur MR 4196 pourrait être interprété comme étant les vestiges d'une rue, en partie conservée alors que le pavage associé à cette fontaine devait se trouver à l'est du mur MR 4048, dans la partie non fouillée. Des remaniements plus tardifs ont transformé la fontaine⁵.

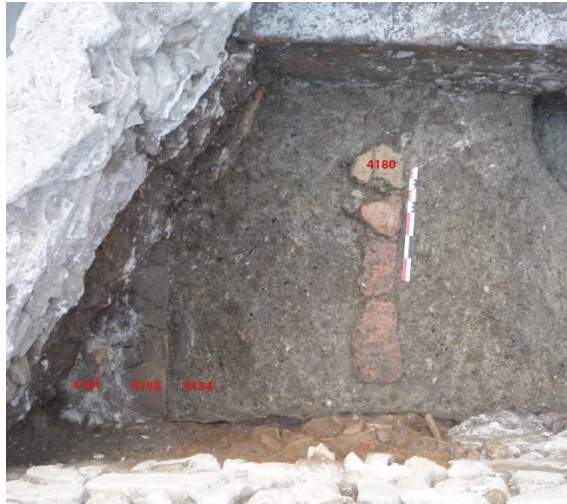
Fig. 14: l'US 4180, vue vers l'est (RAFAD 2019)

entre le mur MR 4188 et la structure de briques US 4180, peut permettre de suggérer que cet espace a été utilisé comme cuisine (**fig. 14**). Une disposition identique semble être matérialisée par l'alignement de briques US 4057 qui passe au-dessus de canalisations hors d'usage (**fig. 6**). Cet espace s'étend dans la moitié méridionale à une altitude plus élevée (0,30 m de différence) que la structure de briques US 4180. Les réoccupations de la phase 6 ont détruit toute trace du fonctionnement de cet espace.

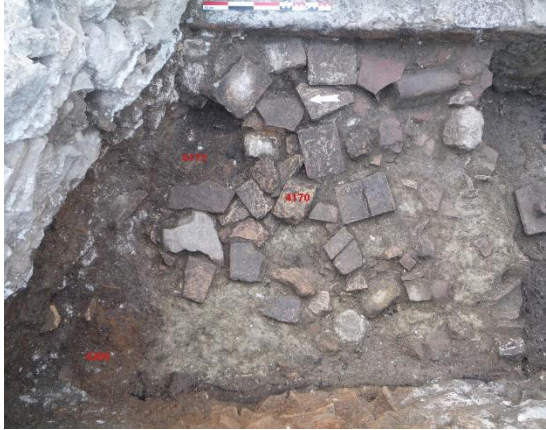
Fig. 15: le sol SL 4170 et le foyer 4172 (RAFAD 2019)

La couche d'occupation de la phase 5b, dans la partie nord du secteur A (US 4171) semble avoir reçu un pavage fait de briques de récupération et de pierres irrégulières qui constituent ainsi un sol irrégulier (SL 4170) (**fig. 15**) dans l'espace défini par les murs MR 4078 et 4181. Faisant partie de la même phase de réoccupation, il y a un foyer, de forme circulaire, construit avec les mêmes matériaux (US 4172) (**fig. 15**). Une autre structure circulaire (US 4204) (**fig. 15**), conservée à l'extrémité nord-ouest du sondage, pourrait être les vestiges d'un trou de poteau. Dans l'espace sud, la récupération du mur MR 4125 (US 4116) précède la réoccupation marquée par un autre trou de poteau (**fig. 16**). Il est probable que les murs MR 4078 et 4181 ont été utilisés pour supporter, avec des poutres de bois, la construction d'un nouveau toit.

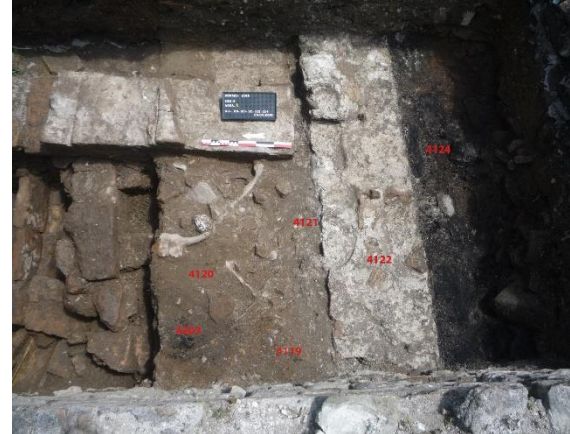
Fig. 16: le mur MR 4122, vu vers l'est (RAFAD 2019)

Une couche de destruction causée par un incendie et constituée de poutres calcinées et d'un toit écroulé (US 4124, 4156, 4160 et 4166) (**fig. 16-17**) conduit à l'abandon de cet habitat composé des pièces 1, 2 et 3.

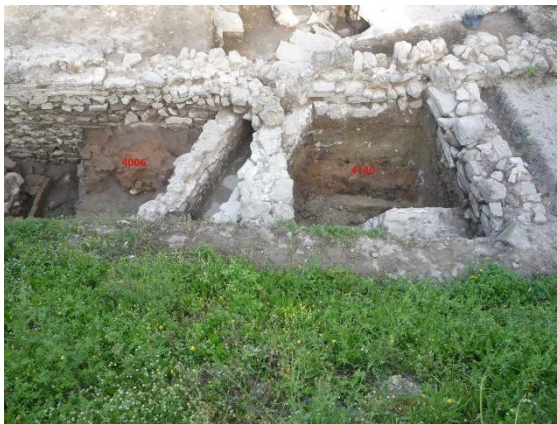
Fig. 18: les US 4006 et 4140, vues vers l'ouest (RAFAD 2019)

liant, qui occupe partiellement les secteurs A et B (US 4006 et 4140) (**fig. 18**). Cette couche très épaisse, à la surface irrégulière, repose directement sur les ruines du toit de la phase 6b. Correspondant à cette phase, on trouve trois couches d'argile, l'une (US 4159) dans l'espace compris entre le mur MR 4078 et l'US 4006 dans le secteur A (**fig. 17**), la seconde, dans le secteur B (US 4149) (**fig. 19**), dans l'espace entre le mur MR 4110 et l'US 4140, et la dernière (US 4117) dans la pièce 3 où elle recouvre la couche de destruction US 4124. Ces trois couches ont une surface plane comme si l'on avait voulu créer un niveau de circulation, bien que dans le cas des secteurs A et B, la surface irrégulière de la couche de briques (respectivement US 4006 et 4140) n'ait laissé aucune trace de dispositif permettant de comprendre sa raison d'être. Est-ce simplement un remblai répondant à la nécessité de niveler les niveaux de destruction de la phase 6b pour préparer la réutilisation de cet espace? C'est ce qu'il faudrait déterminer si nous disposions de plus d'éléments.

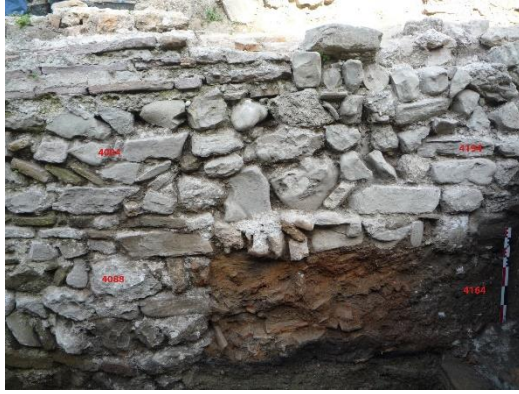
Fig. 20: les murs MR 4004 et 4194, vus vers l'ouest (RAFAD 2019)

L'extrémité nord du mur MR 4004 semble avoir été coupée (US 4164) ainsi que les couches de la phase 8b (US 4109 et 4158) par la tranchée de construction d'une canalisation orientée nord-ouest/sud-est (MR 4010=4103=4144=4145). Cette opération semble avoir été associée également à la volonté de récupérer des matériaux, comme le montrent la récupération de la partie sud du mur MR 4110 (US 4126) sur lequel reposait directement la paroi nord de la canalisation (MR 4103) et le nouveau mur MR 4011. La construction de la canalisation a aussi conduit à la réparation de la partie détruite du mur MR 4004 dont l'extrémité nord (MR 4194) a été reconstruite jusqu'à la paroi sud de la canalisation (MR 4010=MR 4145) (**fig. 20 et 22**).

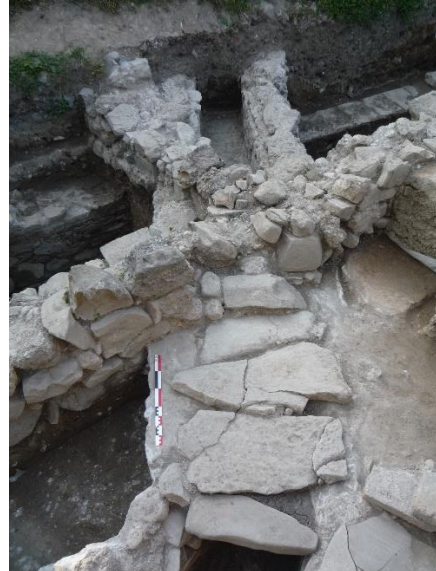
Fig. 24: la couverture de la canalisation C 4151 (RAFAD 2019)

toute sa couverture (US 4131 et 4146) (**fig. 24**). Elle est faite de dalles de pierre, irrégulières, parfois en marbre récupéré; elles mesurent, à titre d'exemple, 0,82/0,85 m x 0,36/0,65 x 0,07/0,10 m et 0,75 X 0,37 X 0,08 m et sont égalisées avec un abondant mortier gris blanchâtre. La partie orientale de la canalisation, mise au jour l'année dernière, n'avait pas de couverture conservée. Il se peut qu'elle ait été enlevée lors des fouilles de 1989.

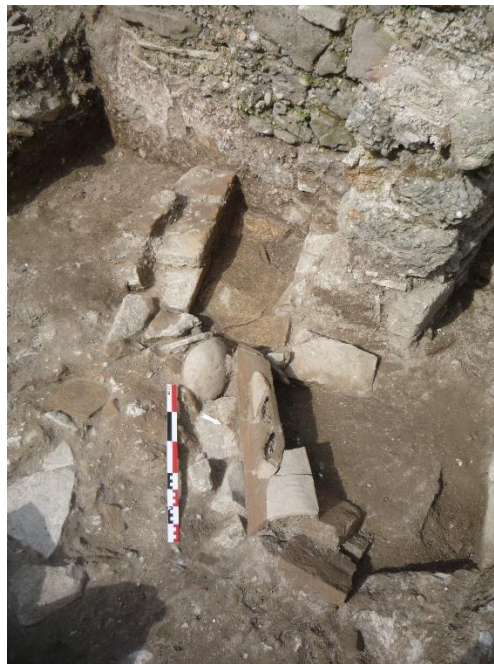
Fig. 28: la canalisation C 4135, vue vers l'ouest (RAFAD 2019)

s'appuie contre le côté sud du pilastre US 4139 et le mur périphérique des *tabernae* (**fig. 28**). Elle a une orientation nord-ouest/sud-est ; ses deux parois sont légèrement plus hautes (0,20 m) que le fond, fait de briques récupérées et de tuiles. Sa construction contre le pilastre encore en place de l'ancienne canalisation verticale et son débouché dans la canalisation nord-ouest/sud-est de la phase 9a montrent l'abandon de la première structure et la réutilisation de la seconde. Une tuile complète, placée verticalement, semble avoir bloqué la connexion entre la canalisation nord-ouest/sud-est, la canalisation verticale (C 4130=4139) et celle qui longe l'extérieur du mur périphérique des *tabernae*. Cette tuile appartenait aussi à la paroi nord d'une nouvelle canalisation (C 4135), remplaçant C 4130=4139 hors d'usage (**fig. 7**). Cette nouvelle structure paraît correspondre à une reconstruction du système d'évacuation des eaux du toit: elle utilise simplement un tuyau en terre cuite conduisant les eaux pluviales vers la canalisation C 4135; ensuite elles sont évacuées vers la canalisation nord-ouest/sud-est (MR 4010=4103=4144=4145), évidemment encore en usage. Les autres éléments appartenant au système hydraulique du Forum circulaire semblent ne plus être en état de fonctionnement.

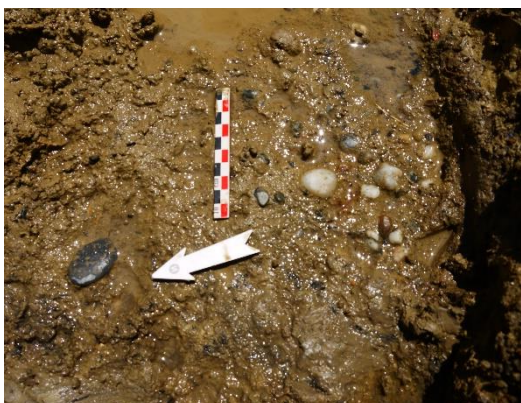
Fig. 34 : le sol SL 4666, vu vers l'est (RAFAD 2019)

Sous la couche de démolition US 4664 qui doit correspondre à la fin du fonctionnement de ce bâtiment, et en particulier sous la plus grande des tuiles de cette couche, nous avons trouvé les vestiges très fragiles d'un sol fait de galets de couleurs et de taille variées (SL 4666) (**fig. 34**). Les galets qui le constituent peuvent aller de 0,005 m à 0,03 m de long. Situé à l'altitude 2,81 m, ce sol appartient sans aucun doute à la phase 2a. De plus, sa présence nous apprend que, au sud du mur MR 4667, se trouvait soit un espace ouvert, du type cour, dont les dimensions minimales étaient de 1,40 m dans la direction est-ouest, soit un espace utilitaire nécessitant ce traitement de sol.

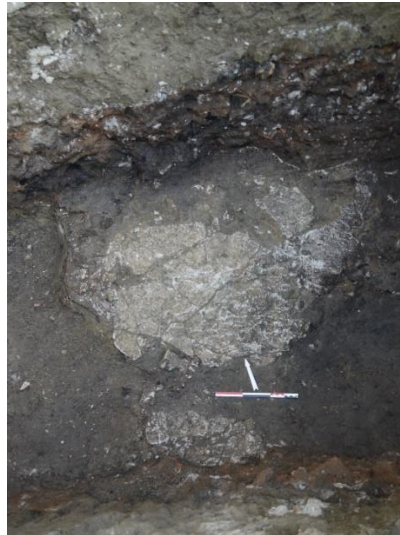
Fig. 44 : l'US 4655, vue vers le nord (RAFAD 2019)

Les niveaux du Haut-Empire sont construits immédiatement au-dessus de ces remblais. Ils sont avant tout matérialisés par des niveaux de sols qui apparaissent aussi bien au sud qu'au nord du sondage. Au sud, il s'agit du niveau de mortier blanc SL 4648 (**fig. 43**) qui se situe à l'altitude de 3,19 m. Il est très mal conservé dans toute sa partie occidentale. Au nord du sondage, on retrouve un niveau de mortier blanc (SL 4655) à l'altitude 3,10 m. Il est lui aussi endommagé, en particulier dans sa partie est (**fig. 44**) bien qu'étant épais d'environ 0,006 m.

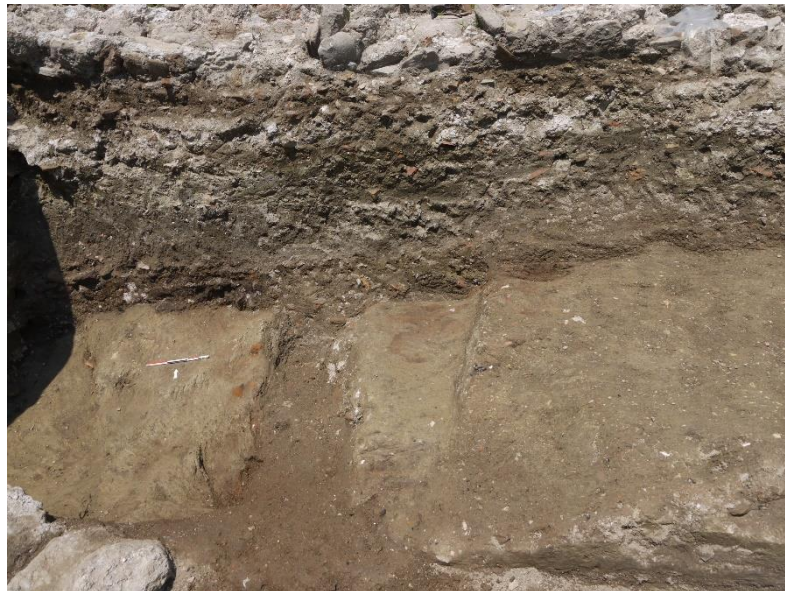
Fig. 66 : la couche de remblai 4632 et les tranchées de récupération US 4638 et 4638 bis, vues vers le nord (RAFAD 2019)

Cette activité est suivie par la récupération de matériaux de construction provenant des structures de la phase 3 encore visibles, malgré ce remblai. Une tranchée de récupération est creusée (US 4638 bis) : elle coupe le remblai US 4632 et atteint les niveaux de la phase 2 pour épierrer l'intégralité du mur MR 4669 jusqu'aux fondations. D'autre part, le mur MR 4628 qui appartient à la phase 4b passe au-dessus de cette tranchée de récupération. Il lui est donc postérieur.

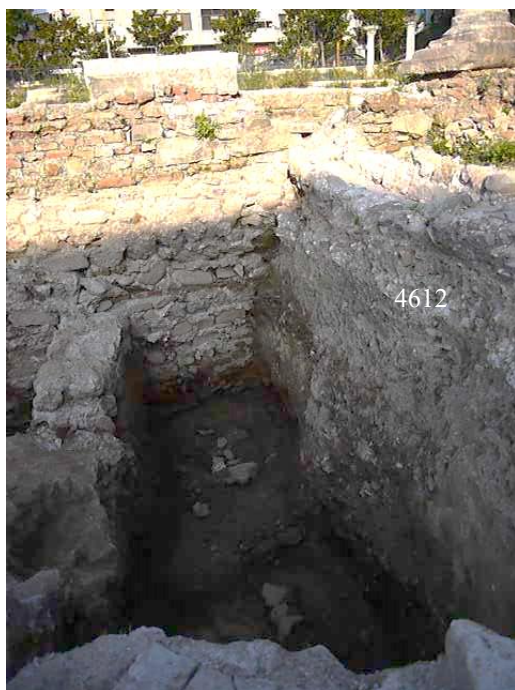
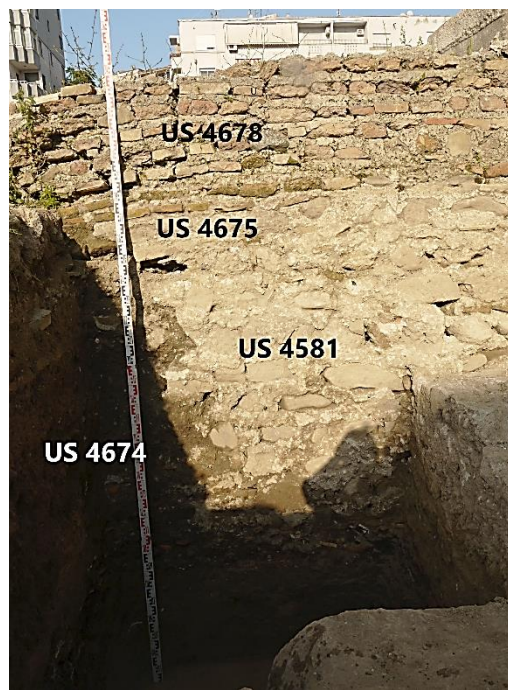
Fig. 77 : les murs MR 4581 et 4628 et la coupe nord, vus vers l'ouest (RAFAD 2019)

Fig. 78 : le mur MR 4581 et l'épierrissement 4674 à la limite sud du sondage, vus vers l'ouest (RAFAD 2019)

Cette phase est marquée par la reconstruction du mur de périmètre, et plus particulièrement du stylobate, avec des briques (**fig. 77-78**) de tailles variées, d'une longueur variant de 0,12 à 0,18 m et d'une épaisseur d'environ 0,04 m, réparties en assises séparées par des couches de mortier de 0,03 m d'épaisseur (US 4678). On peut remarquer (**fig. 78**) que cette reconstruction passe au-dessus de l'épierrement US 4674 et semble l'ignorer. Elle est donc postérieure à l'épierrement. En revanche, le stylobate ainsi non fondé est fragile et des fissures se sont formées. On peut d'ailleurs noter qu'aucune colonne n'a été mise sur cette partie fragilisée du stylobate.
