Fréderic Epaud

LES SECRETS DE LA FORÊT DISPARUE DE NOTRE-DAME

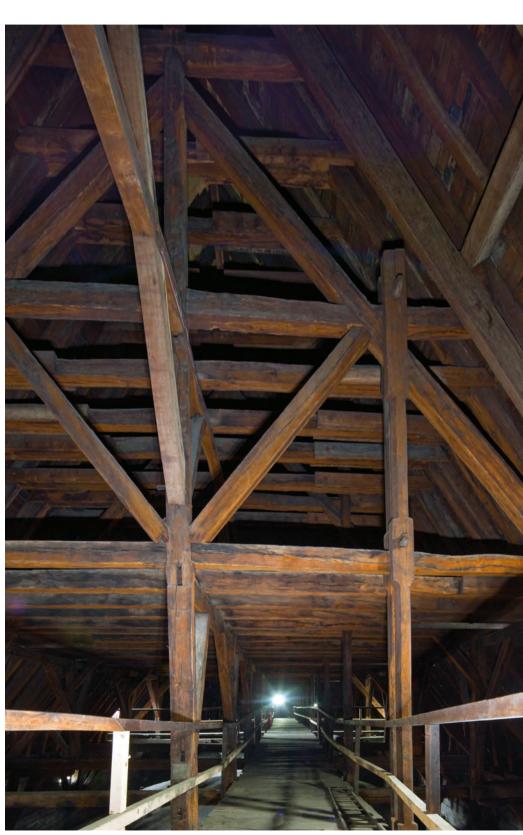
Vue de l'ensemble de la charpente de la nef, qui comprend treize fermes, de la cathédrale Notre-Dame de Paris. Ci-contre © Artedia / Leemage; page de droite © F. Épaud

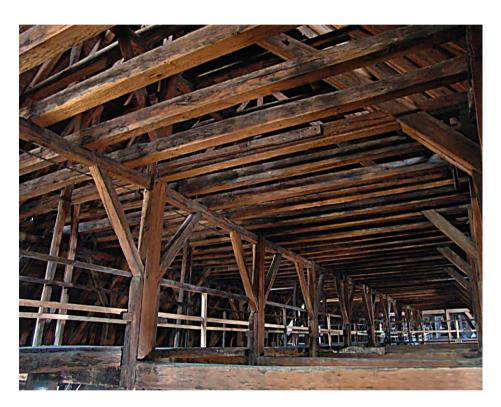
Les charpentes du XIII^e siècle du chœur et de la nef sont à « chevrons-formant-ferme » subdivisées en travées comprenant chacune une ferme* principale pourvue d'un tirant à la base (entrait) et quatre fermes secondaires sans entrait. Le principal défaut de ces charpentes est que les fermes secondaires génèrent d'importantes poussées latérales sur les murs de 60 cm d'épaisseur et percés de grandes verrières. Le maître charpentier de Notre-Dame a donc conçu une structure qui fait la synthèse de toutes les expérimentations réalisées en son temps afin de limiter ces poussées en adoptant une forte pente à 55° et en mettant en place un dispositif longitudinal ingénieux. Celui-ci permet de soutenir les fermes secondaires et de reporter leurs charges sur des fermes

principales renforcées, selon une technique expérimentée sur les cathédrales de Rouen, Meaux, Auxerre, à la collégiale de Mantes ou dans la grange Saint-Lazare de Beauvais dans les mêmes années. En complément de cet agencement, les travées de charpente furent limitées à 3,60 m seulement, de façon à contrecarrer encore les poussées des fermes secondaires comme on le voit aussi sur les cathédrales de Beauvais, Meaux, Bourges ou Tours. Quant aux suspentes de la nef, elles auraient été mises en place à la fin du XIIIe siècle avec la passerelle afin de soulager les entraits.
