## **Mettre Une Grille (Ou Non) Dans Les Barrages A Fentes Des Pieges A Laves Torrentielles ? Retour D'experience Français**

# METTRE UNE GRILLE (OU NON) DANS LES BARRAGES A FENTES DES PIEGES A LAVES TORRENTIELLES ? RETOUR D'EXPERIENCE FRANÇAIS

Guillaume PITON<sup>a,\*</sup>, Gilles CHARVET<sup>b</sup>, Damien KUSS<sup>b</sup>, Simon CARLADOUS<sup>c</sup>

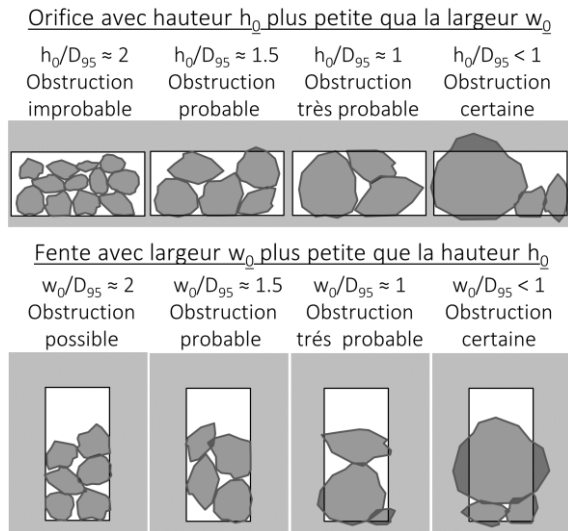
Fig. 1 : Effet de l'augmentation de la taille des grains sur la probabilité d'obstruction des orifices (panneau supérieur) et des fentes (panneau inférieur). L'obstruction devient probable pour une taille d'ouverture de l'ordre de 1,5-2,0 x  $D_{95}$ . L'obstruction apparaît dans les fentes pour les grains légèrement plus petits que les orifices parce que des arches entre les grains émergent plus facilement horizontalement que verticalement.

Selon les guides de conceptions, les ouvrages fentes sont en général obstrués si leur est inférieure à 1,5 à 2,0 fois le diamètre des grains les plus grossiers (Fig. 1) (Ikeya & Uehara, 1980, Watanabe et al., 1980, CAGHP, 2018).

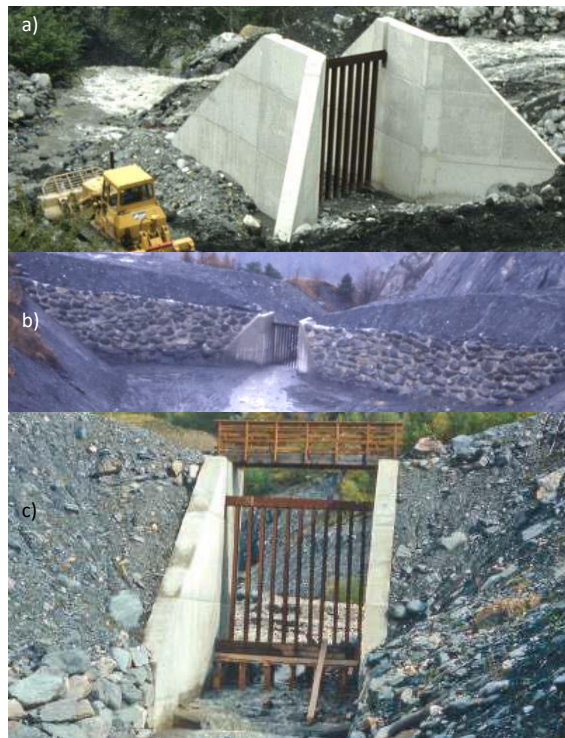
Fig. 2: Le barrage à fente supérieur dans sa première conception : a) vue amont de la structure à fente en 1986 ; b) vue amont de la fente et des digues latérales protégées par des enrochements coulés en 1987 ; c) vue aval en 1989 avec zoom sur la fente et la grille. Noter que la face aval des digues n'était pas protégée à l'époque contre l'érosion lors des surverses par-dessus l'ouvrage.

La structure a été construite en 1986-1987 (Fig. 1). Elle était initialement équipée d'une grille en acier ancrée dans le radier et maintenue en haut par une poutre en acier.

Dès 1989, le remplissage chronique du bassin et le blocage de la grille par le transport solide ont conduit à une première adaptation : l'ouverture d'un espace de 1 m de haut entre le radier et une poutre de soutien des barres verticales de la grille.

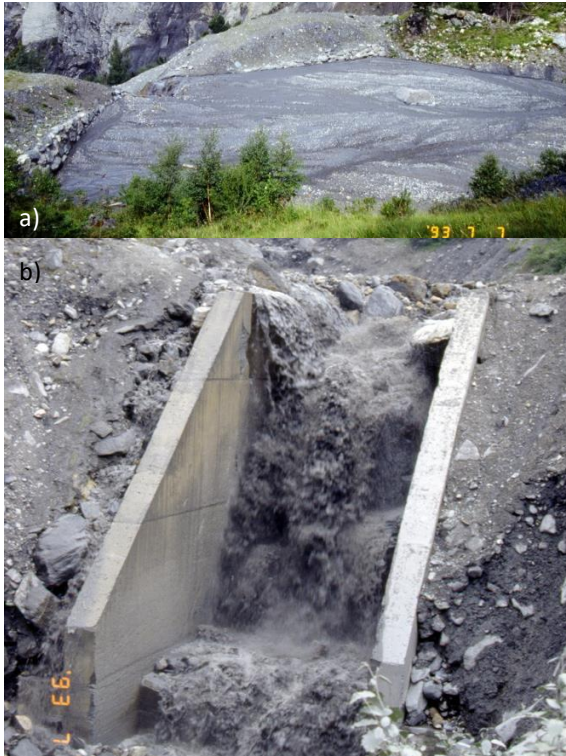
Fig. 3: Lave torrentielle du 7 juillet 1993 : a) vue de la plage de dépôt remplie depuis l'amont et b) vue en aval de la fente bloquée par les blocs rocheux. Notez les preuves de débordement et l'érosion marginale qui en découle.

Lors de la lave torrentielle du 1<sup>er</sup> juillet 1993, des traces de boue ont montré que la plage de dépôt était remplie jusqu'en haut de l'ouvrage de fermeture, mais la grille n'a pas résisté et a cédé. La poutre d'acier supérieure a probablement plié sous l'impact des blocs. Le bassin s'est auto-curé laissant seulement 5 000 m<sup>3</sup> de matériaux à curer. Les laves torrentielles ont atteint le débit de plein bord du canal en aval formant des bourrelets de dépôts sur le bord des berges, et laissant des marques contre les tabliers des ponts. Toutefois, aucun dommage n'a été observé et le pont-canal au-dessus de l'autoroute n'a pas débordé. Le fonctionnement a été jugé satisfaisant malgré la ruine de la grille. Cinq jours plus tard, le 7 juillet, de nouvelles laves torrentielles se produisirent. Cette fois, un énorme bloc rocheux (volume 104 m<sup>3</sup>) a obstrué la fente et le bassin a été complètement rempli (Fig. 2). Cette fois encore, il a été jugé que la situation était satisfaisante car un tel bloc aurait probablement endommagé le canal aval et les ponts, par ailleurs le pont canal de l'autoroute aurait pu déborder.

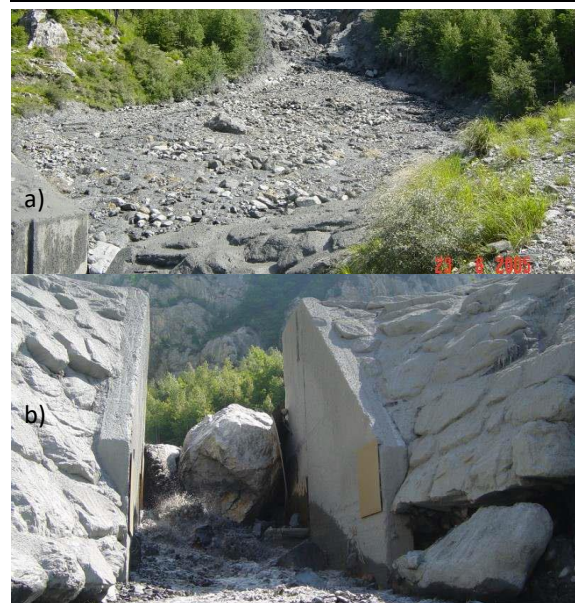
Fig. 4: Dépôt après la lave torrentielle du 22 juin 2005 : a) dépôt d'aspect assez granulaire remplissant presque le bassin et b) fente presque bloquée par deux gros blocs

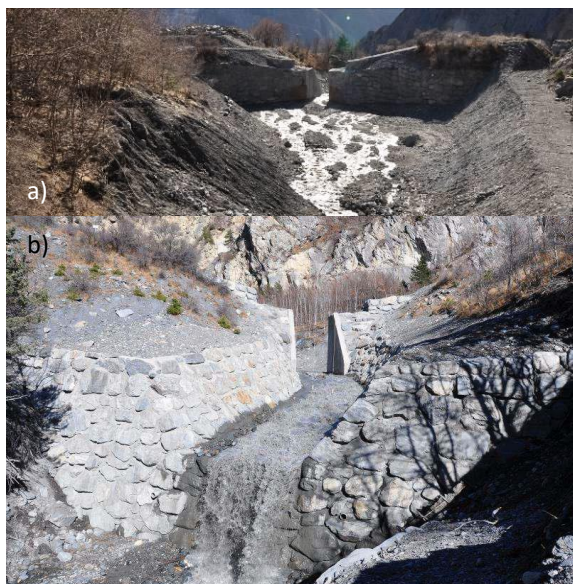
Fig. 5: Structure en 2020 avec des ailes de déversoir, un canal guide revêtu en aval et un contre-barrage : a) vue amont et b) vue aval

Lors des événements de 2005, 2010 et 2011, des dommages ont été observés sur le radier du barrage à fentes et sur la face aval de l'ouvrage. Côté aval, le barrage a d'abord été protégé par des enrochements liaisonnés pour prévenir l'érosion lors des surverses latérales qui ont inévitablement lieu à chaque obstruction de la fente (comparer les Figures 2, 3 et 4 et 5 pour identifier les protections). Ensuite, il a été équipé de massifs de recentrage des écoulements sur le déversoir, d'un canal guide en aval et d'un contre-barrage de 7,5 m de haut (reconstruction de l'existant) (Fig. 5).
