## Les bâtiments et leur évolution

Jean-Pierre Lémant, Cédric Moulis. Les bâtiments et leur évolution. Le Château des fées de Montcy-Notre-Dame: archéologie d'un site de l'an mil., PUN - Edulor, pp. 51-90, 2016, 978-2-8143-0284-6. hal-02954113v1

**LE CHÂTEAU DES FÉES  
DE MONTCY-NOTRE-DAME**

**ARCHÉOLOGIE D'UN SITE DE L'AN MIL**

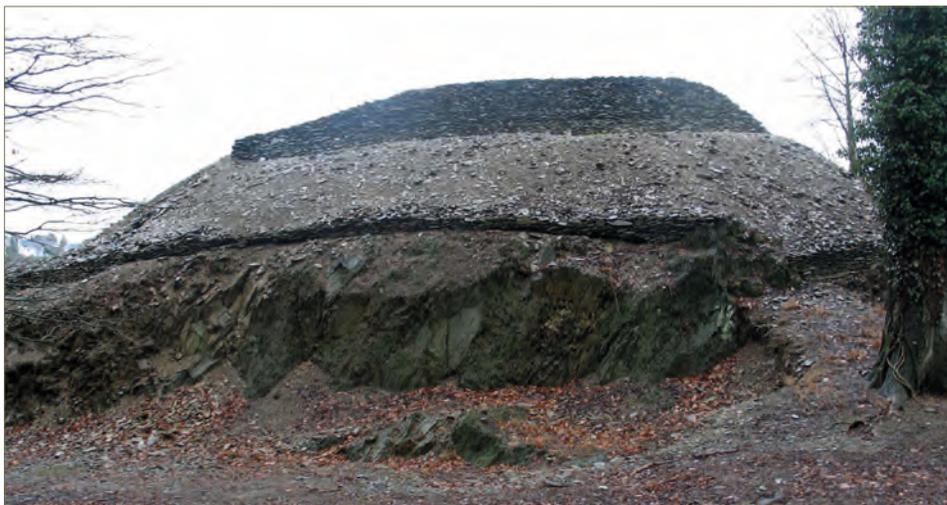
Fig. 2.9 – Emmotement vu depuis le nord-est. On remarque parfaitement la limite entre la roche grossièrement aplanie et la levée de terre, matérialisée par un mur en pierres sèches. Au sommet, un autre mur de pierres sèches aide à maintenir la terre.

L'examen de la coupe E-E' permet de considérer l'aspect du tertre rocheux après la retaille de celui-ci pour accueillir le site (fig. 2.9). À l'altitude moyenne de 177,60 m, on observe sur le tertre, côté plateau, la limite du substrat schisteux. Ce dernier est surmonté par un petit muret en pierres sèches récent, permettant de contenir le

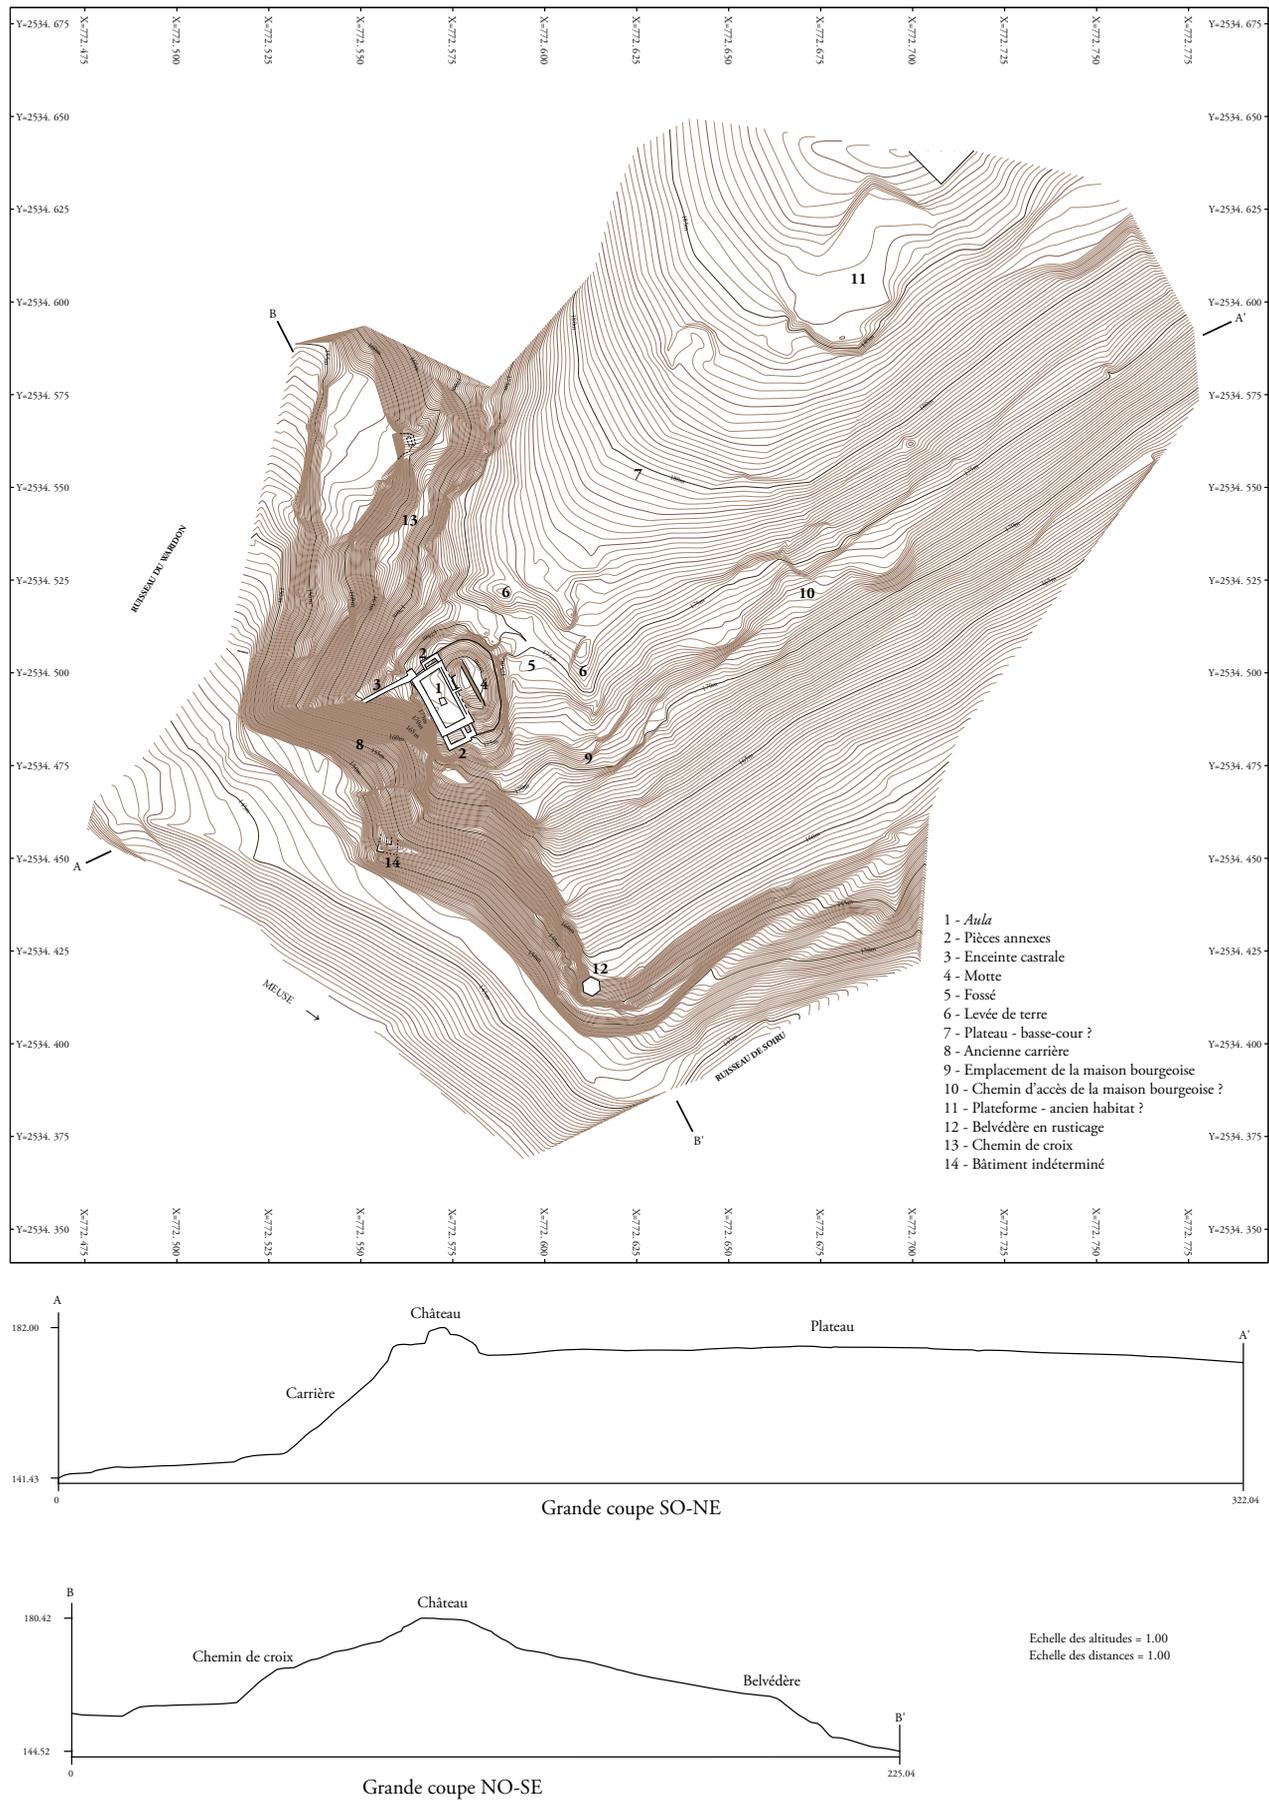
Fig. 2.8 – Relevé topographique général et coupes générales (relevé : A. Chrétien, P.-Y. Herbemont, L. Léger, C. Moulis, B. Prévot, K. Schneider – 2009).

Le château est installé à 175 m d'altitude sur un promontoire schisteux et quartziteux dominant la rive gauche de la Meuse de 34 m, dans un méandre au nord de Charleville-Mézières, au lieu-dit le Waridon (fig. 2.8).

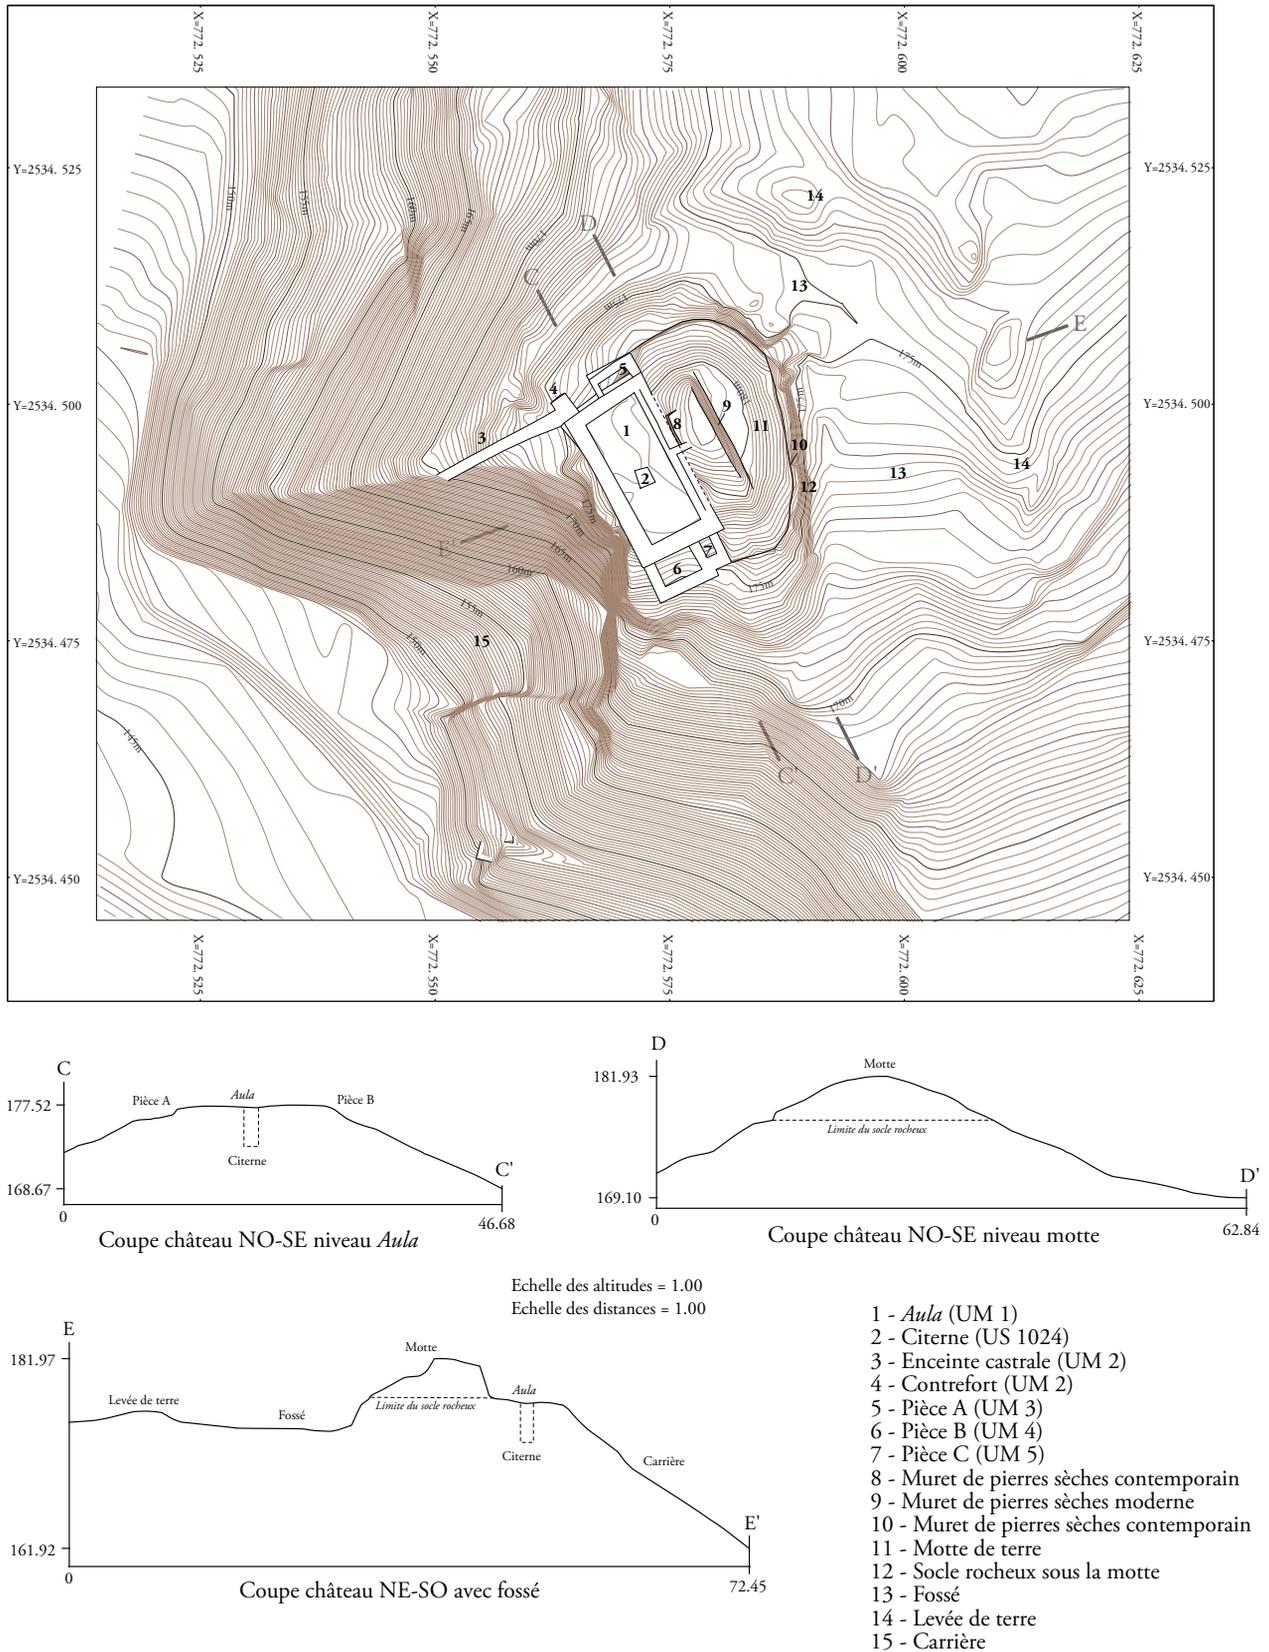
Fig. 2.10 – Plan des structures maçonnées et coupes de détail (relevé : A. Chrétien, P-Y. Herbemont, L. Léger, C. Moulis, B. Prévot, K. Schneider – 2009).

remblai qui recouvre l'ensemble. Le sol de l'aula et l'extérieur, vers la carrière, ont une cote altimétrique identique (fig. 2.10). Les coupes C-C' et D-D' mettent également en évidence cette limite du substrat à la même altitude. Ainsi, il semble que l'affleurement rocheux ait été aplani pour réaliser une plateforme ouverte de 23 m de large pour, peut-être, 40 à 50 m de longueur<sup>2</sup>. Son extrémité

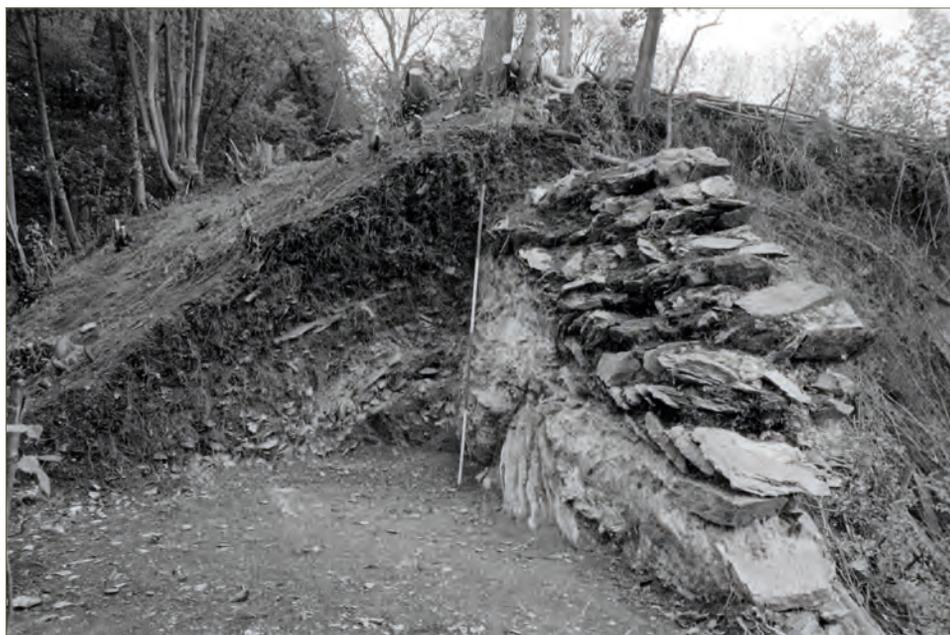
Fig. 2.11 – Coupe 8 : stratigraphie transversale contre le contrefort, coté extérieur (relevé : J.-P. Lémant, SASM – 1988).

À l'extérieur du château, sur les pentes (fig. 2.11), une couche d'humus (US 1000) recouvrait un remblai composé de pierre et de terre (US 1001), au sein duquel du mobilier médiéval a été retrouvé de manière éparse : céramique à pâte noire et grise, carreaux d'arbalète, faune. Sous cette couche, une strate noire et d'une dizaine de centimètres (US 1002), résultant visiblement d'un incendie, livre également un mobilier diversifié : carreaux d'arbalète, céramique à pâte claire, faune. Elle recouvre

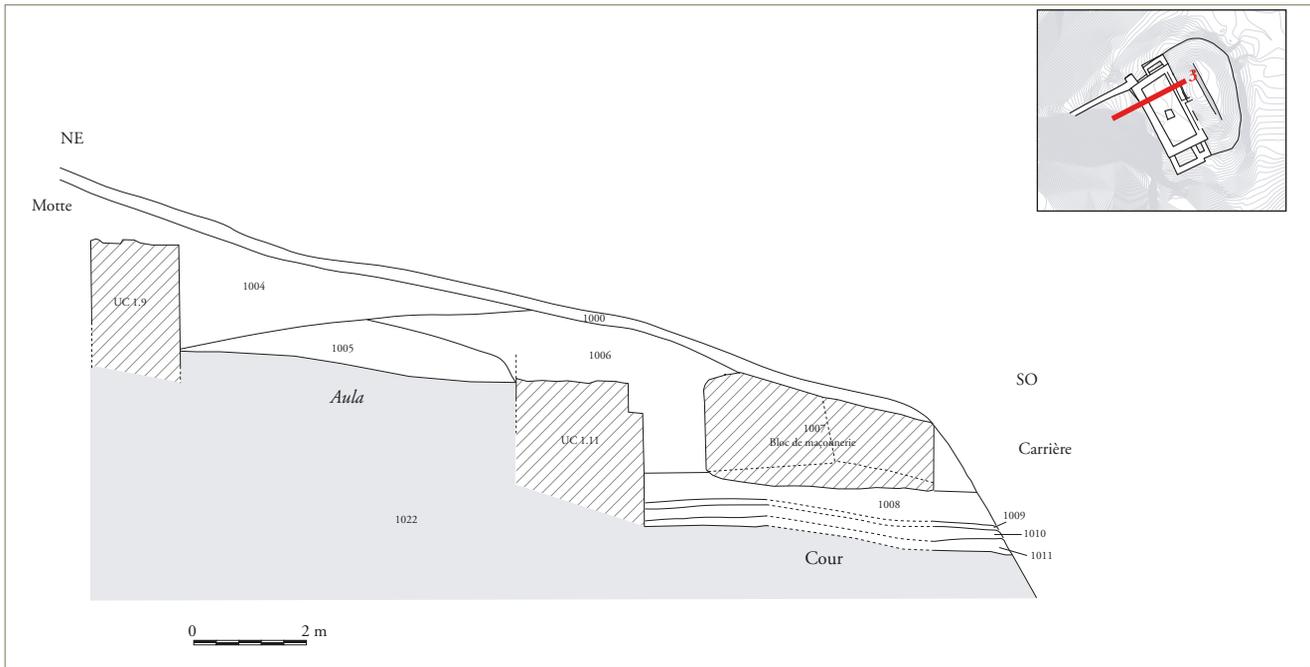
Fig. 2.13 – Coupe 3 : stratigraphies transversales de l'aula et de la cour (relevé : J.-P. Lémant, SASM – 1989).

L'intérieur de la cour est mal connu à cause des destructions engendrées par l'exploitation de la carrière. Néanmoins sa stratigraphie a pu être observée aux abords de l'enceinte et de l'aula, dans la partie nord (fig. 2.13). Une couche de remblais recouvrait l'ensemble (US 1006). À cet endroit, elle recouvrait un bloc maçonné (US 1007) de 4,05 m provenant de l'effondrement du mur de l'aula (fig. 2.14). L'ensemble reposait sur une épaisse couche argileuse jaune parsemée de pierres (US 1008). Une couche cendreuse noire (fig. 2.15) de 10 à 25 cm d'épaisseur (US 1009) comporte un mobilier divers, notamment de la faune en grande quantité, mais également de la céramique (pâtes noire et claire), du métal (forces, clé, couteau, clous, carreaux) et du verre plat (fig. 2.16). Elle recouvre ensuite une seconde couche jaune (US 1010) plus pauvre en mobilier. Une strate jaune-orange de 3 cm est posée sur la roche (US 1011). Elle est indurée, et quelques objets sont disposés dessus (pointe de flèche, céramique à pâte claire). Il s'agit d'un niveau de sol en terre battue. Cette dernière couche est directement au contact de la roche sauf au contact de l'enceinte, où une anfractuosités du terrain a obligé à rattraper le niveau en comblant avec des dalles de pierres.

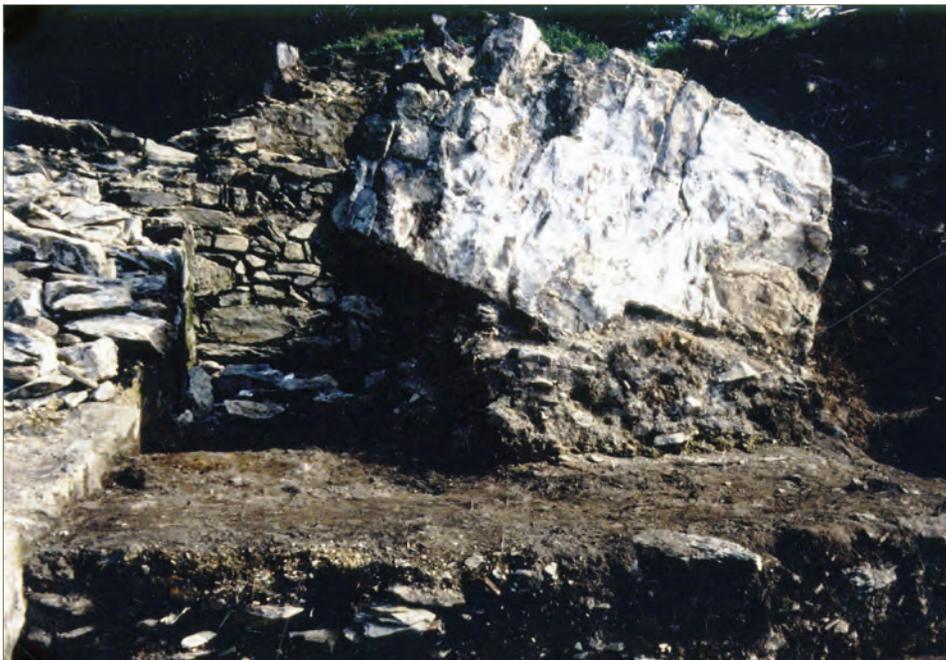
Fig. 2.14 – Bloc de maçonnerie posé sur l'US 1008. Son effondrement est donc postérieur à l'incendie (US 1009).

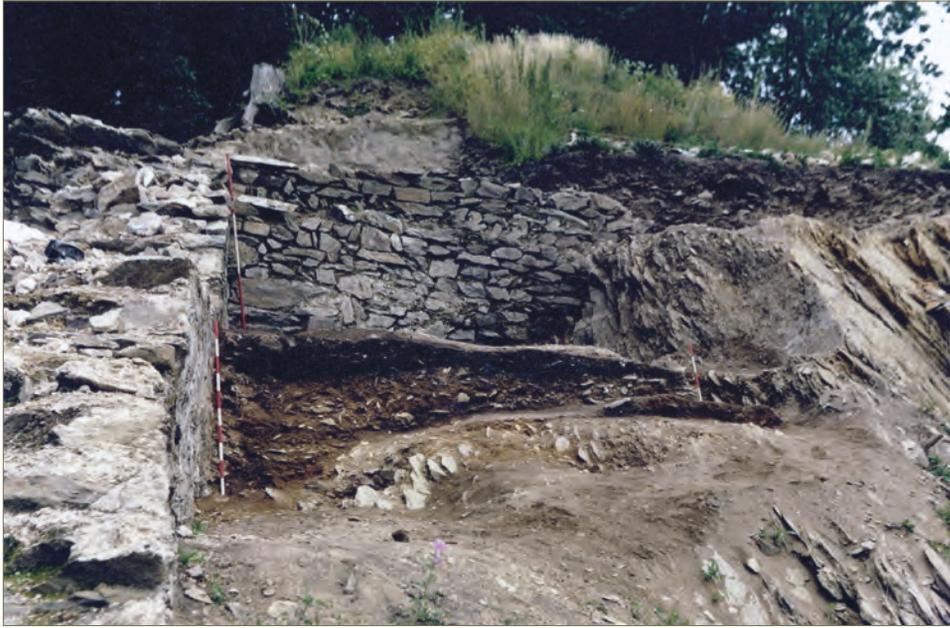
Fig. 2.15 – Stratigraphie de la cour avec, notamment, la couche d'incendie (US 1009) d'épaisseur variable.

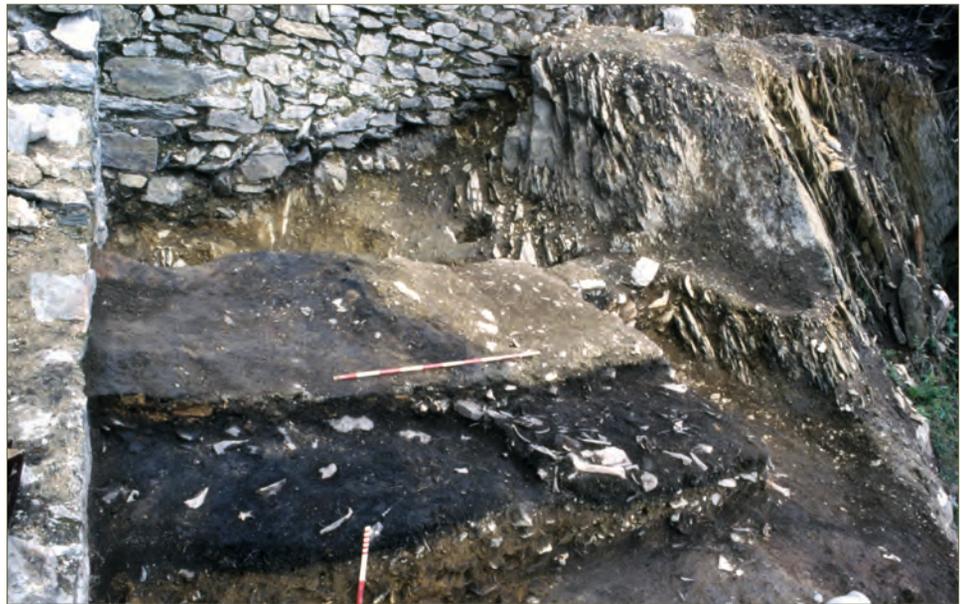
Fig. 2.16 – La couche d'incendie (US 1009) recèle un mobilier faunique important.

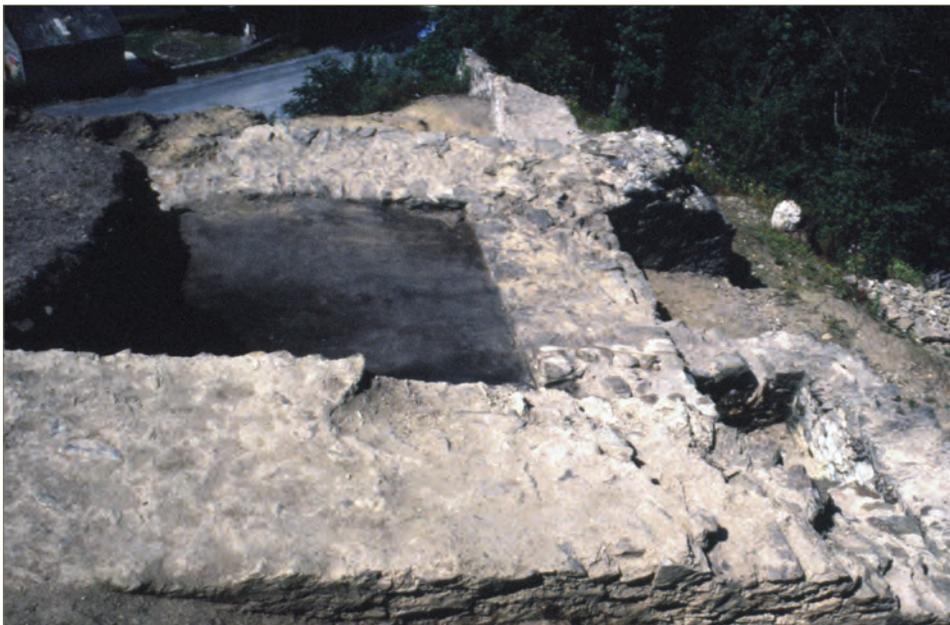
Fig. 2.17 – Couche d'incendie (US 1005) dans l'aula, 1991.

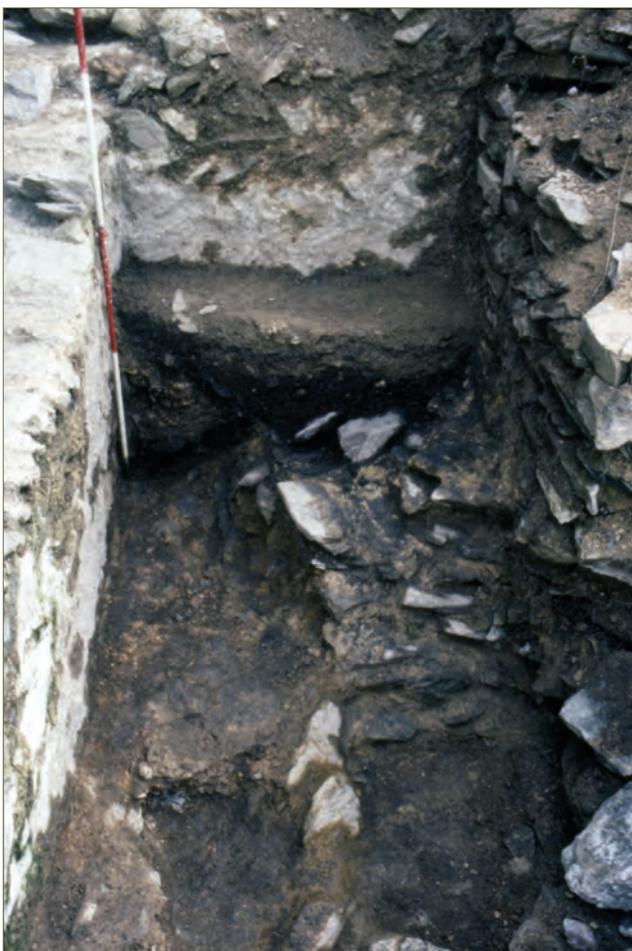
Fig. 2.22 – Stratigraphie de la pièce A : à gauche, la couche de mortier (US 1019) ; à droite, la fondation du mur de l'aula (UC 1.6) ; en strate, la couche de cendres (US 1016) ; au fond, le mur en épi (US 3.1), 1988.

Une couche de cendres est également visible au sein de la stratigraphie de la pièce A (US 1016) (fig. 2.21 et 22). Elle est identifiée de façon non continue sur une

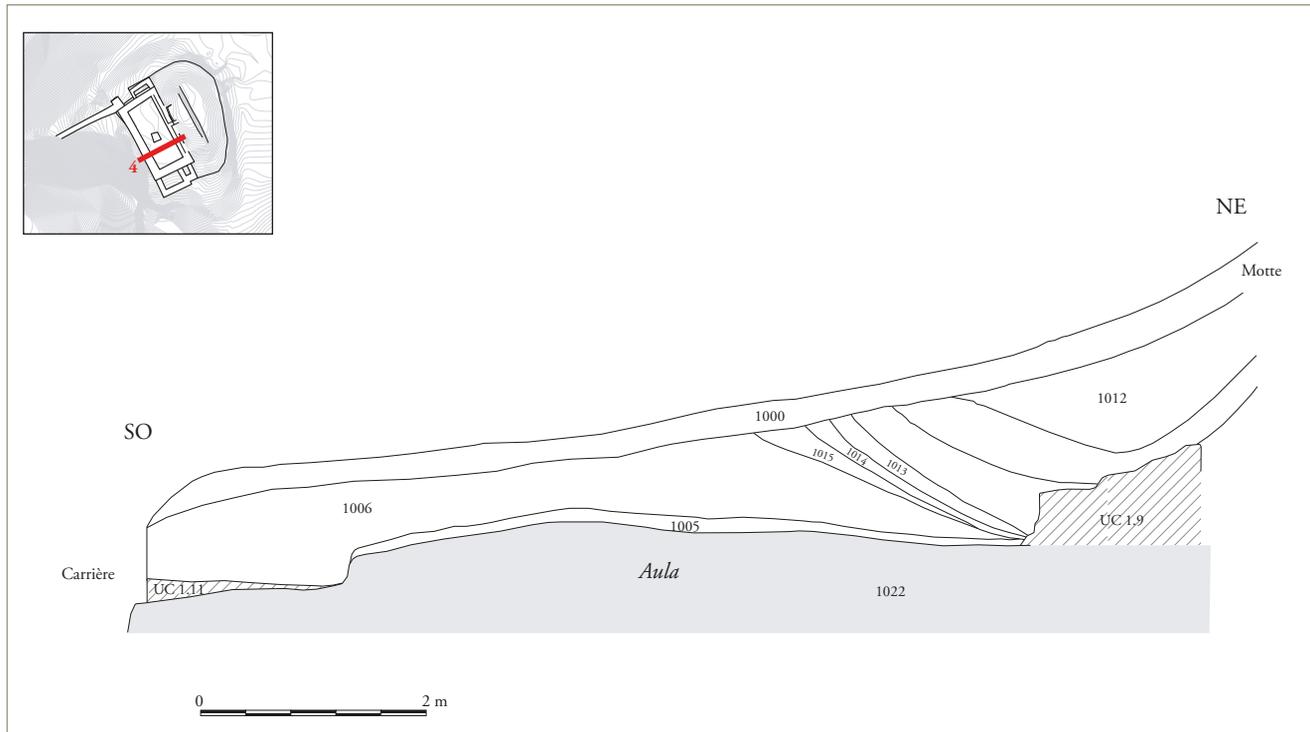
Fig. 2.20 – Coupe 4 : stratigraphie transversale dans la partie sud de l'aula (relevé : J.-P. Lémant, SASM – 1989).

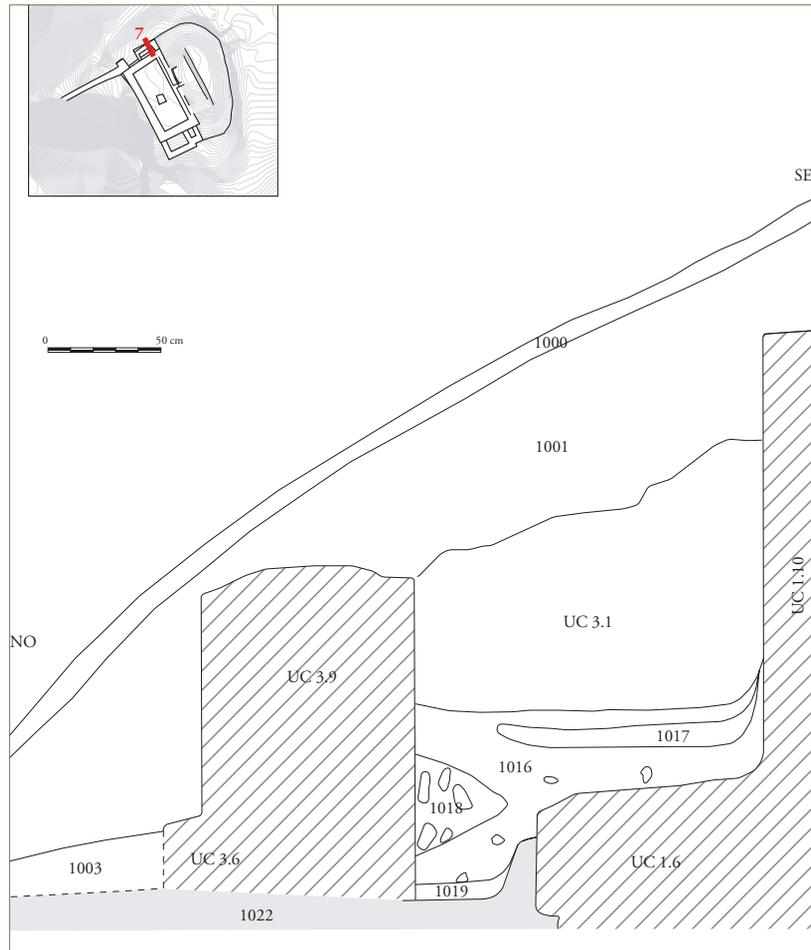
Fig. 2.21 – Coupe 7 : stratigraphie transversale à l'intérieur de la pièce A (relevé : J.-P. Lémant, SASM – 1989).

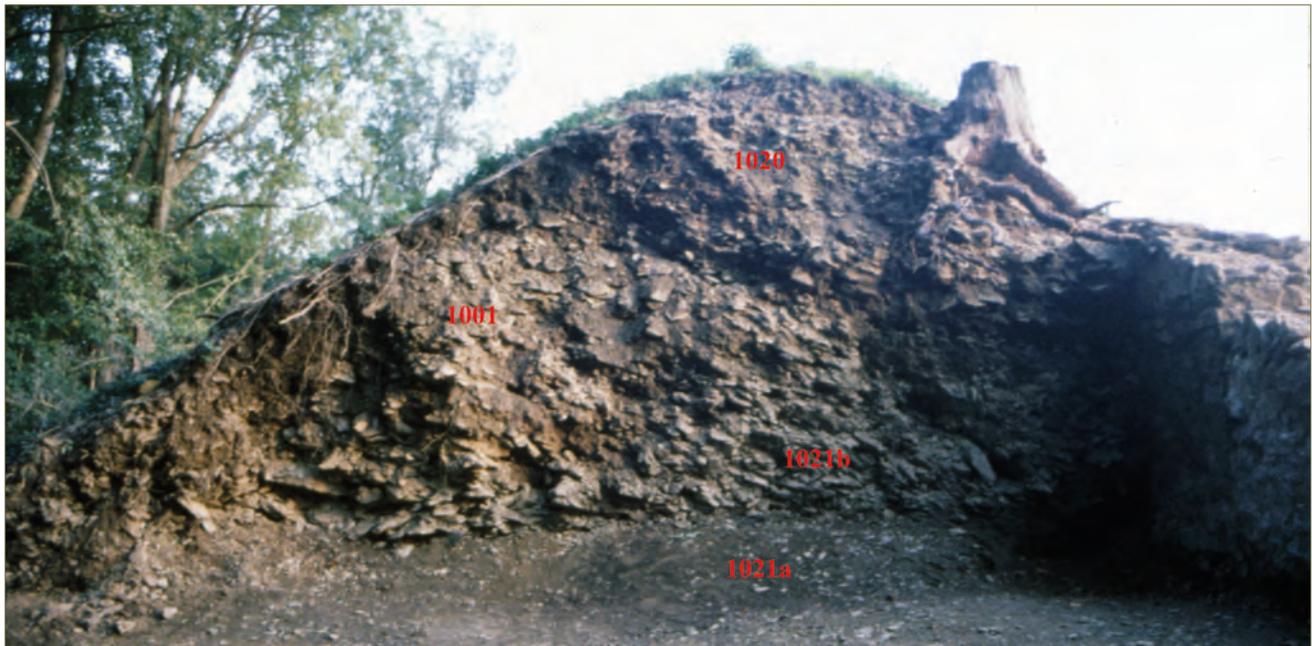
Fig. 2.23 – Stratigraphique de la partie nord de la motte, 1988.

Aucune coupe stratigraphique n'a été relevée sur la partie nord-est de l'emmotement. Elle a pourtant été largement fouillée notamment sur son flanc le plus au nord. Une photo permet d'entrevoir sa structure (fig. 2.23). Au niveau d'arrêt de la fouille, une couche cendreuse tenue s'estompe en s'éloignant du mur de l' *aula* (US 1021a). Elle est recouverte par ce qui semble être un premier remblai grisâtre (US 1021b) qui disparaît lui aussi à mesure que l'on s'éloigne du mur de l' *aula*. Un second remblai, jaunâtre, semble monter jusqu'à la hauteur de conservation des murs (US 1001). Un troisième remblai, plutôt composé de terre, vient couronner l'ensemble (US 1020).

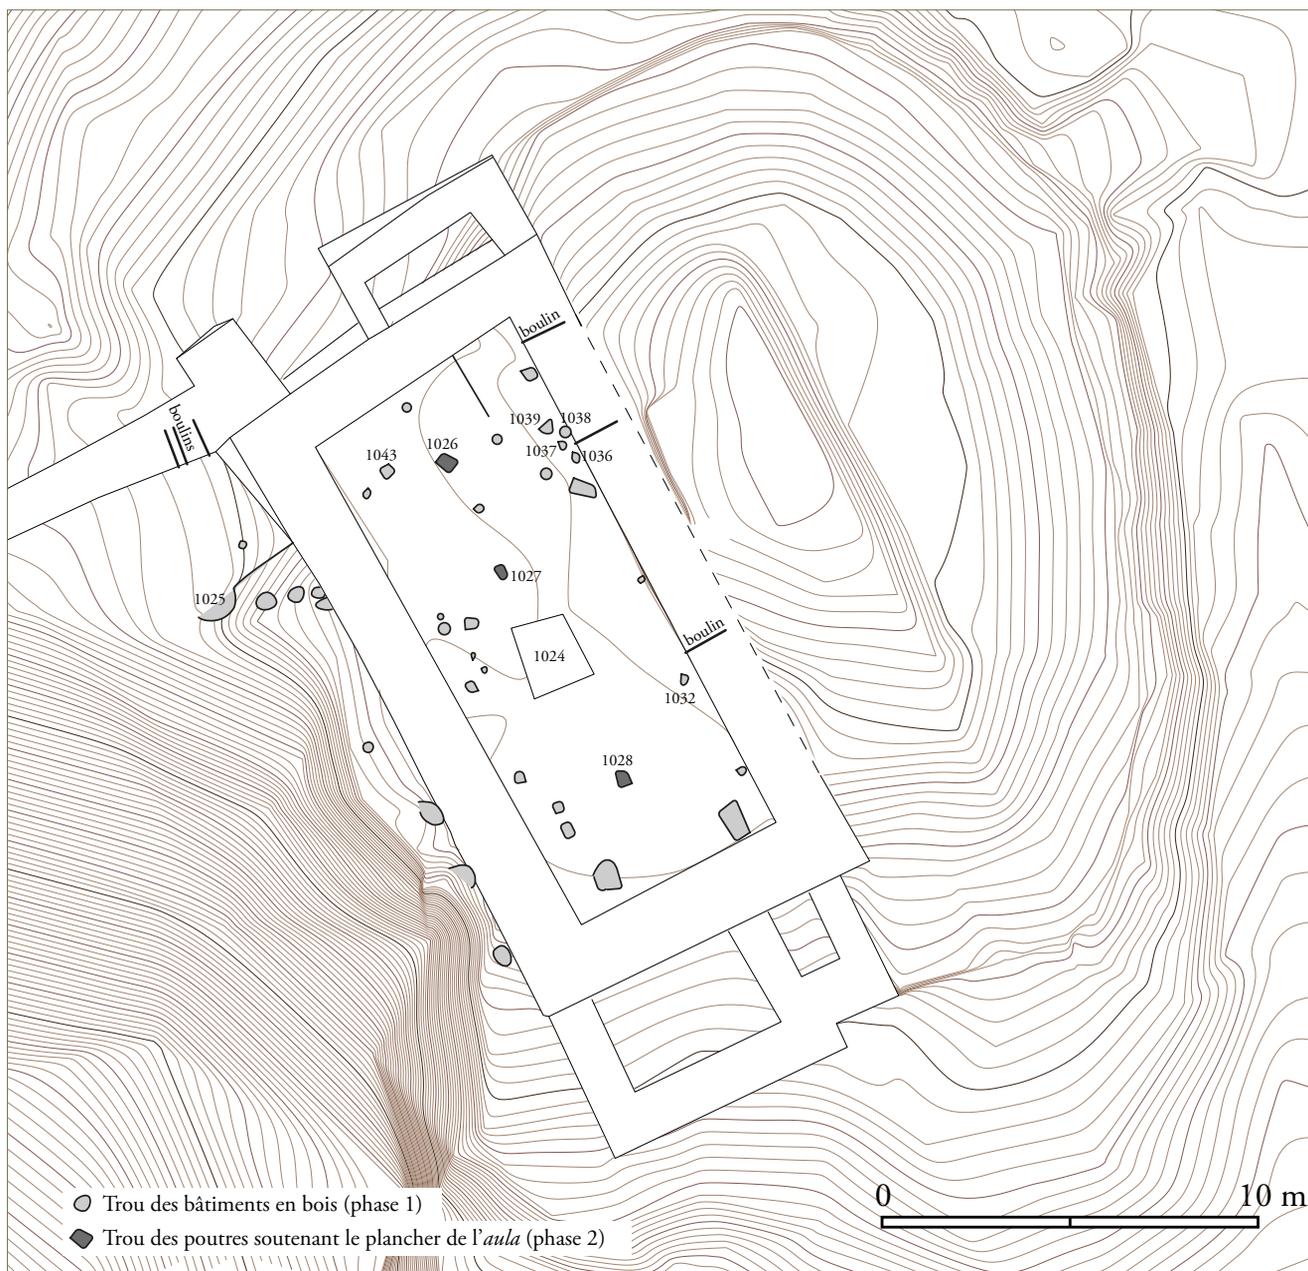
Fig. 2.25 – Implantation des trous de poteaux (relevé : C. Moulis, J.-P. Lémant).

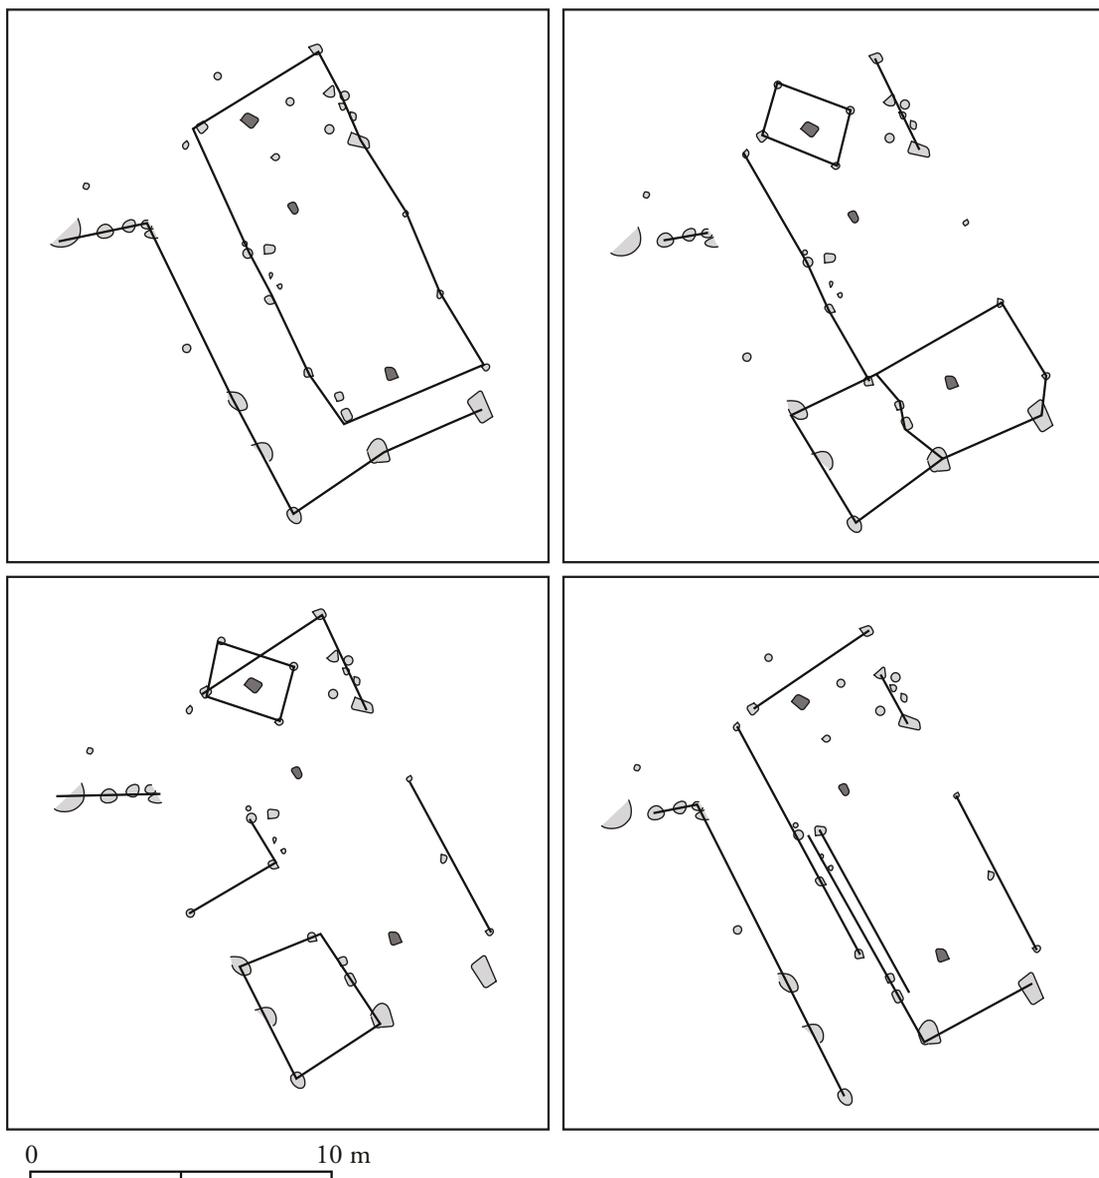
Fig. 2.30 – Quatre interprétations possibles de l'organisation des trous de poteaux.

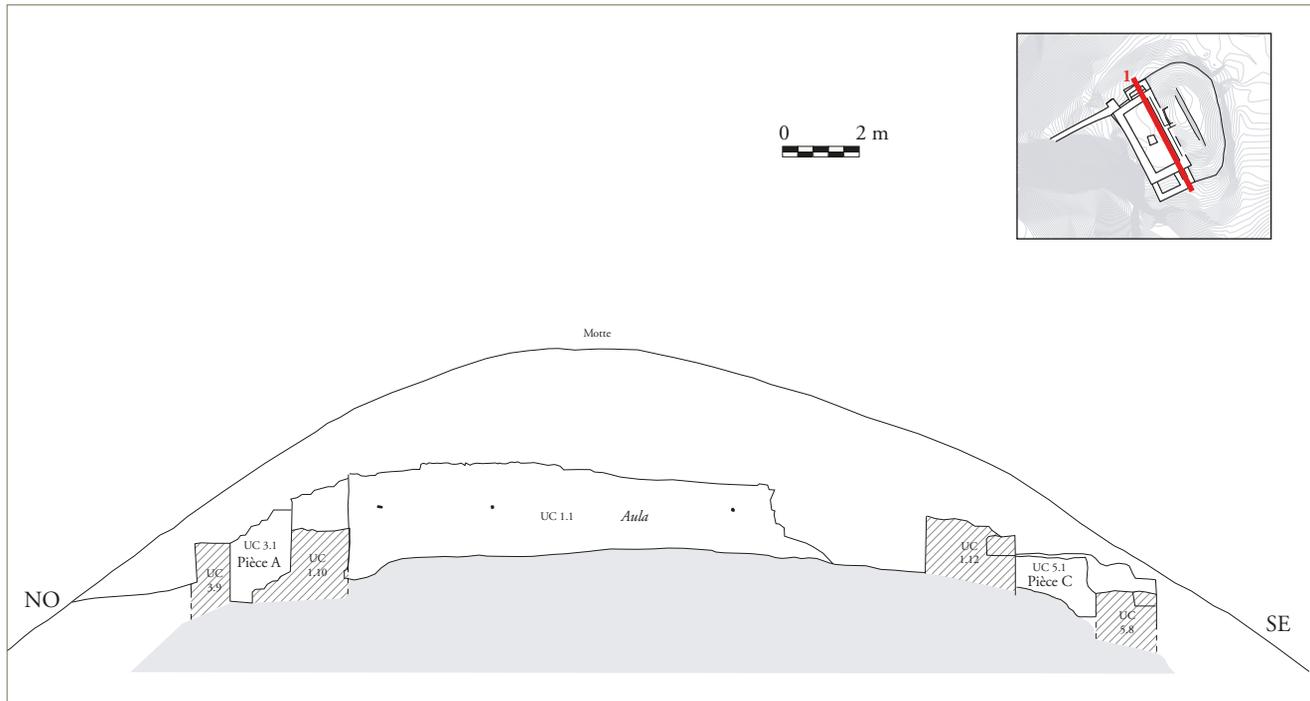
Fig. 2.32 – Coupe 1 : profil longitudinal de l'aula et de deux pièces attenantes (relevé : J.-P. Lémant, SASM – 1989).

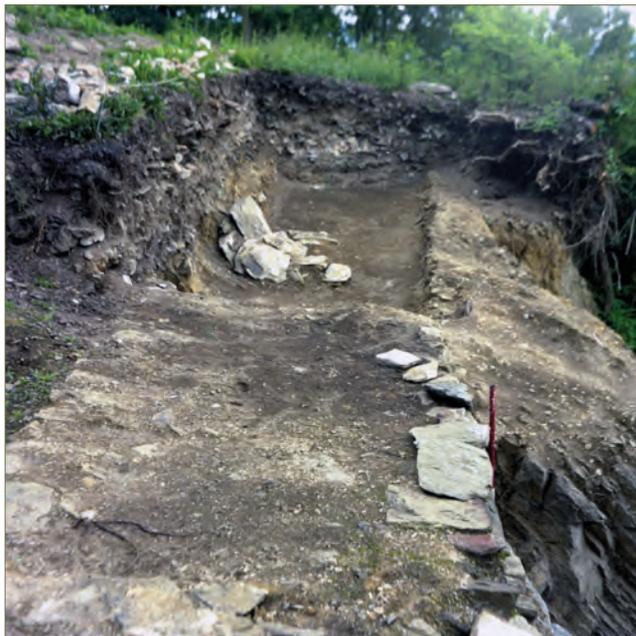
Fig. 2.35 – Tranchée de fondation (US 1023) dans la roche pour le mur sud-ouest (UC 1.11) de l'aula, visible au premier plan.

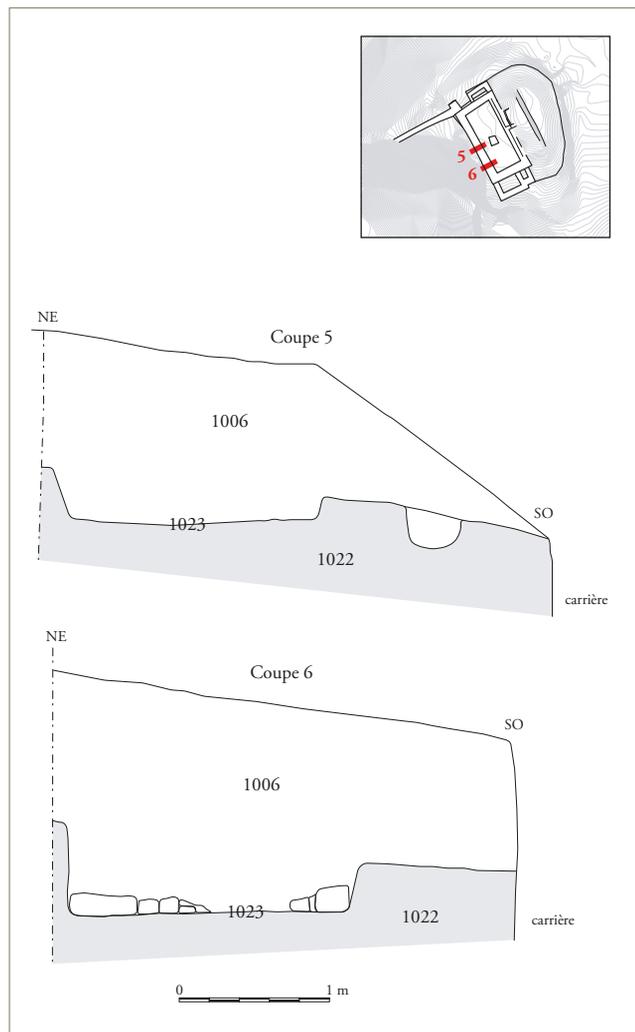
Fig. 2.36 – Coupes 5 et 6 en travers de la fondation (US 1023) du mur sud-ouest de l'aula (relevé : J.-P. Lémant, SASM – 1989).

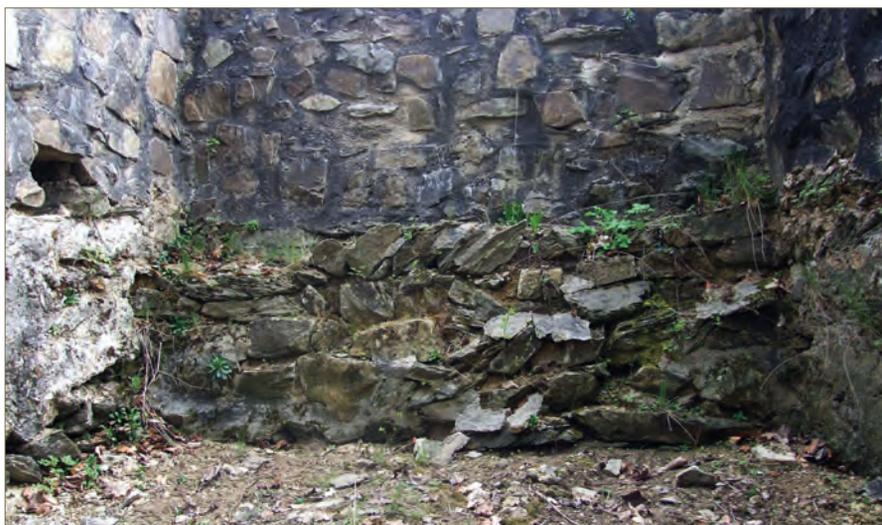
*Fig. 2.37 – Fondation et base extérieure du mur nord-ouest (UC 1.6) de l'aula.*

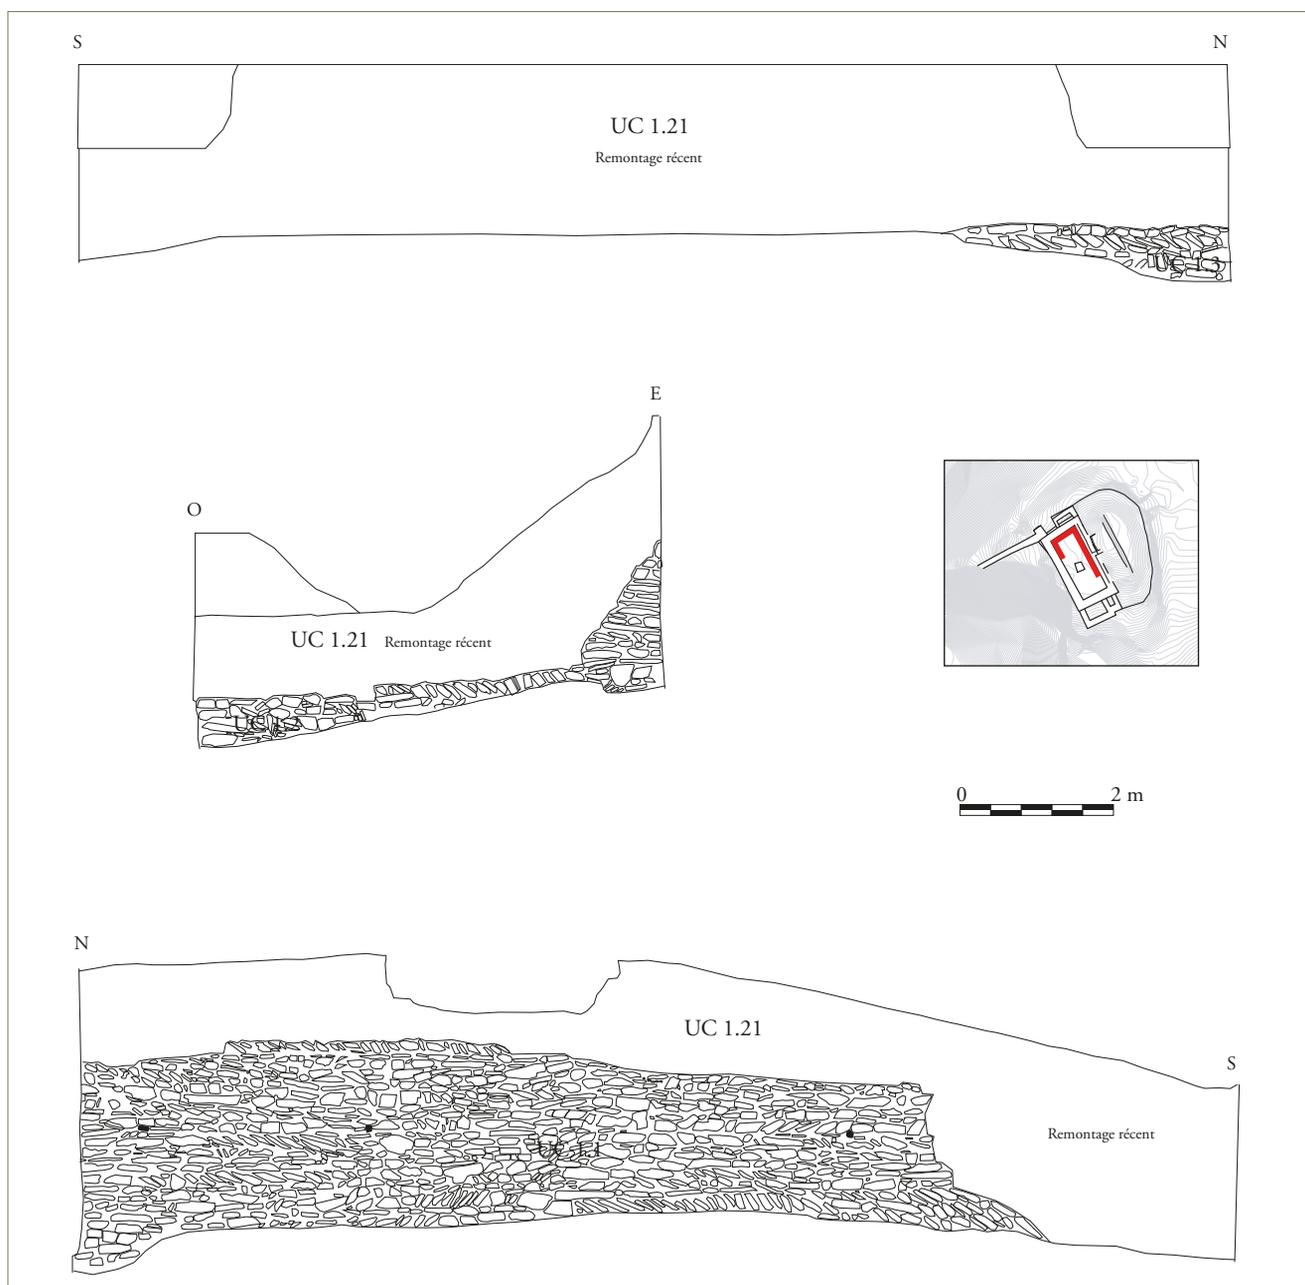
*Fig. 2.38 – Relevé pierre à pierre des élévations internes de l'aula (relevé C. Moulis, 2015).*

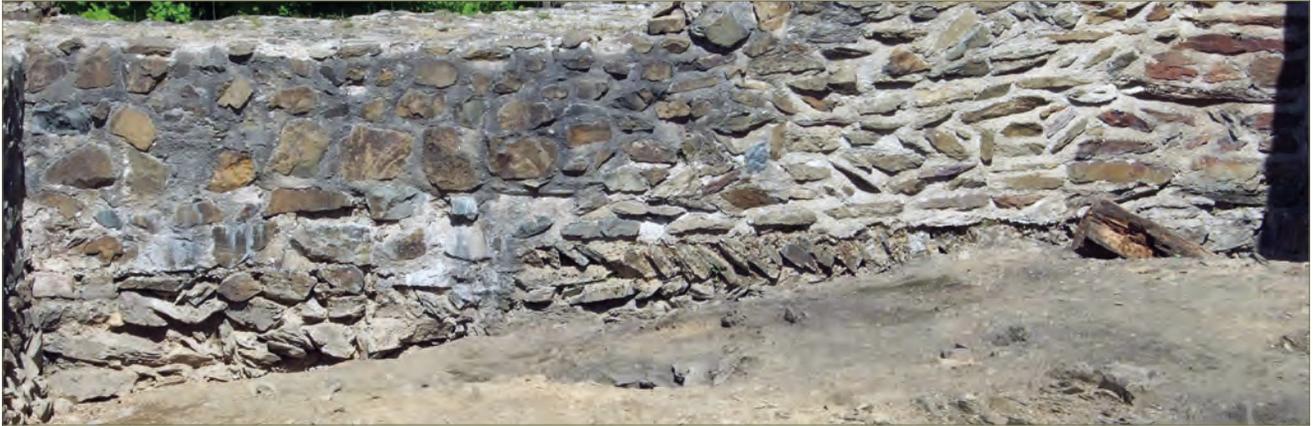
Fig. 2.39 – M açonnerie partiellement en épi, mur nord-ouest (UC 1.2) de l'aula.

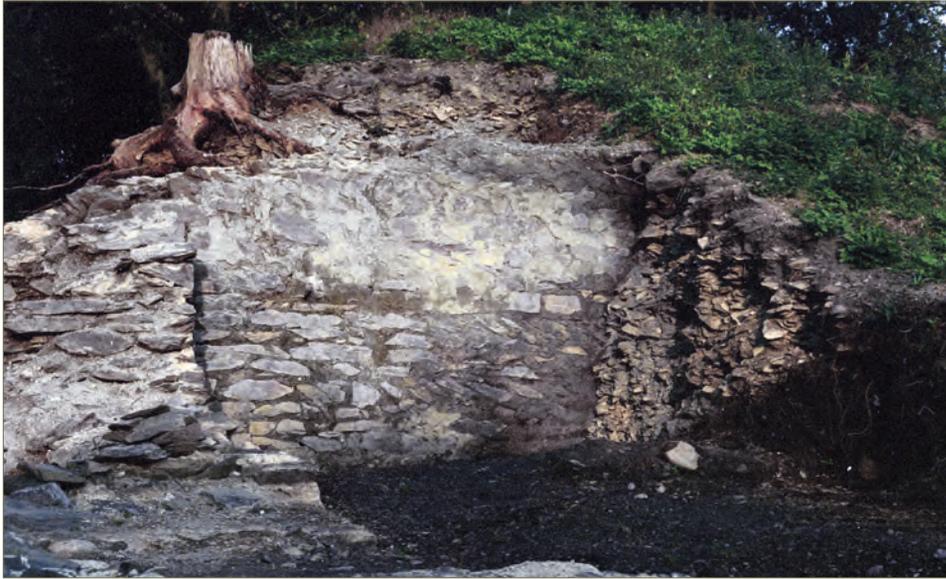
Fig. 2.43 – Les parties hautes de l'élévation nord-est (UC 1.1) de l'aula possédaient encore un enduit partiel (UC 1.16) lors de leur mise au jour, 1990.

un emploi d'éléments gallo-romains situés à proximité. Il s'agit d'une meule à main en basalte et d'une meule hydraulique en arkose (voir chapitre 3.8.). La qualité du matériau employé pour le parement entraîne de facto l'existence de joints très gras, palliant ainsi à l'irrégularité des modules. Aucune trace d'outil ne peut être décelée. Nous pouvons supposer que l'équarrissage des modules s'est fait au pic. Sur la face nord-ouest (UC 1.1), trois niveaux de réglage sont décelables. Le plus remarquable est celui qui apparaît au niveau des trous de boulins. Les deux autres niveaux sont moins nets. Le plus bas se trouve 80 cm sous les trous de boulins. Il est moins visible et semble sporadique, réparti sur plusieurs niveaux d'assises, souvent liés à la pose de pierres en épi. Un troisième niveau de réglage semble se dessiner à 2,3 m du sol. Ces niveaux se prolongent sur le mur nord-est (UC 1.2), ce qui tend à prouver qu'au moins deux des quatre murs de l'aula sont montés conjointement. Les murs intérieurs étaient couverts d'un enduit, mais celui-ci a rapidement disparu après la mise au jour des vestiges, sans qu'aucun prélèvement n'ait été effectué (fig. 2.43).

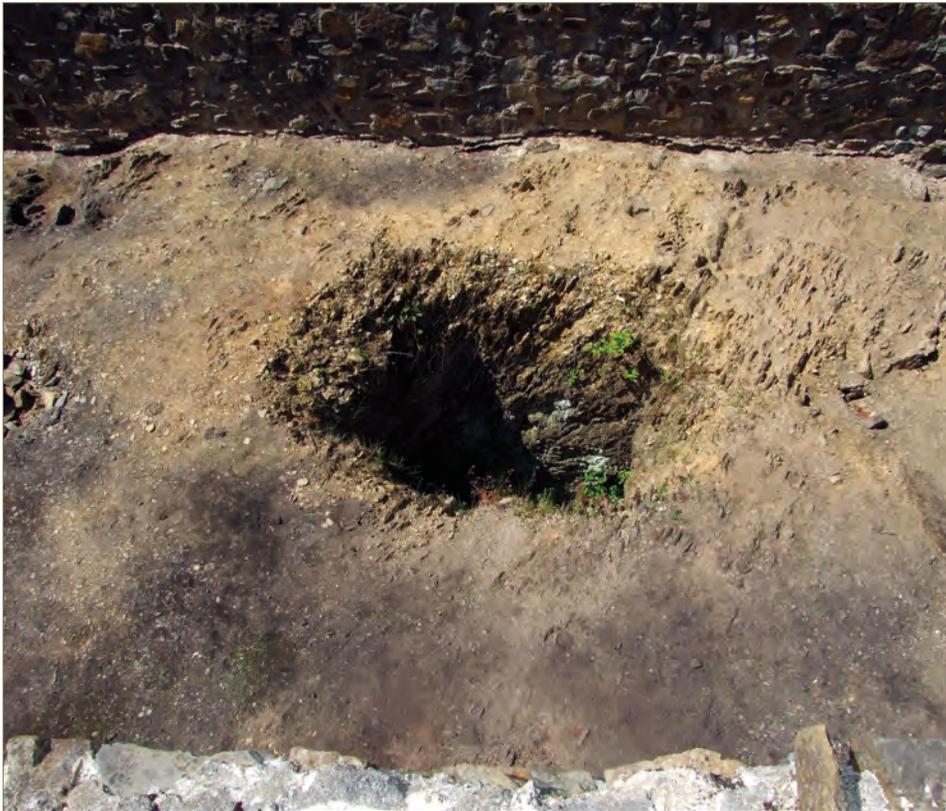
Fig. 2.46 – Citerne (US 1024) au centre de l'aula. Les parois non imperméabilisées laissent toutefois supposer qu'il puisse également s'agir d'une glacière.
