## Les bâtiments et leur évolution

Jean-Pierre Lémant, Cédric Moulis. Les bâtiments et leur évolution. Le Château des fées de Montcy-Notre-Dame: archéologie d'un site de l'an mil., PUN - Edulor, pp. 51-90, 2016, 978-2-8143-0284-6. hal-02954113v1

**LE CHÂTEAU DES FÉES  
DE MONTCY-NOTRE-DAME**

**ARCHÉOLOGIE D'UN SITE DE L'AN MIL**

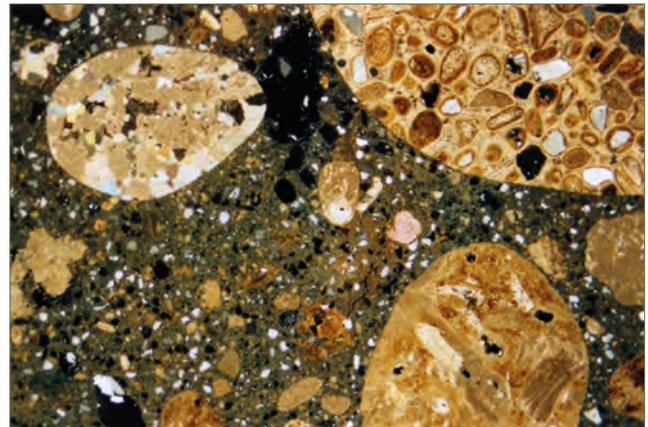
Fig. 2.47 – Aspect général de l'enduit UC 1.16. Texture et différentes variétés de granulats (microscopie optique – lumière polarisée – x 2,5).

Les maçonneries sont liées par un mortier (UC 1.14) et recouvertes par un enduit (UC 1.15 et 1.16). Un échantillon issu de l'UC 1.16 analysé en 1992<sup>13</sup> a permis d'identifier au microscope optique et au microscope électronique à balayage un enduit composé pour l'essentiel de sable, de chaux et de galets, auxquels sont mêlés des charbons de bois et des minéraux opaques (fig. 2.47). Il présente une coloration blanche à beige ; sa cohésion est faible, en partie à cause d'une charge granulaire impor-

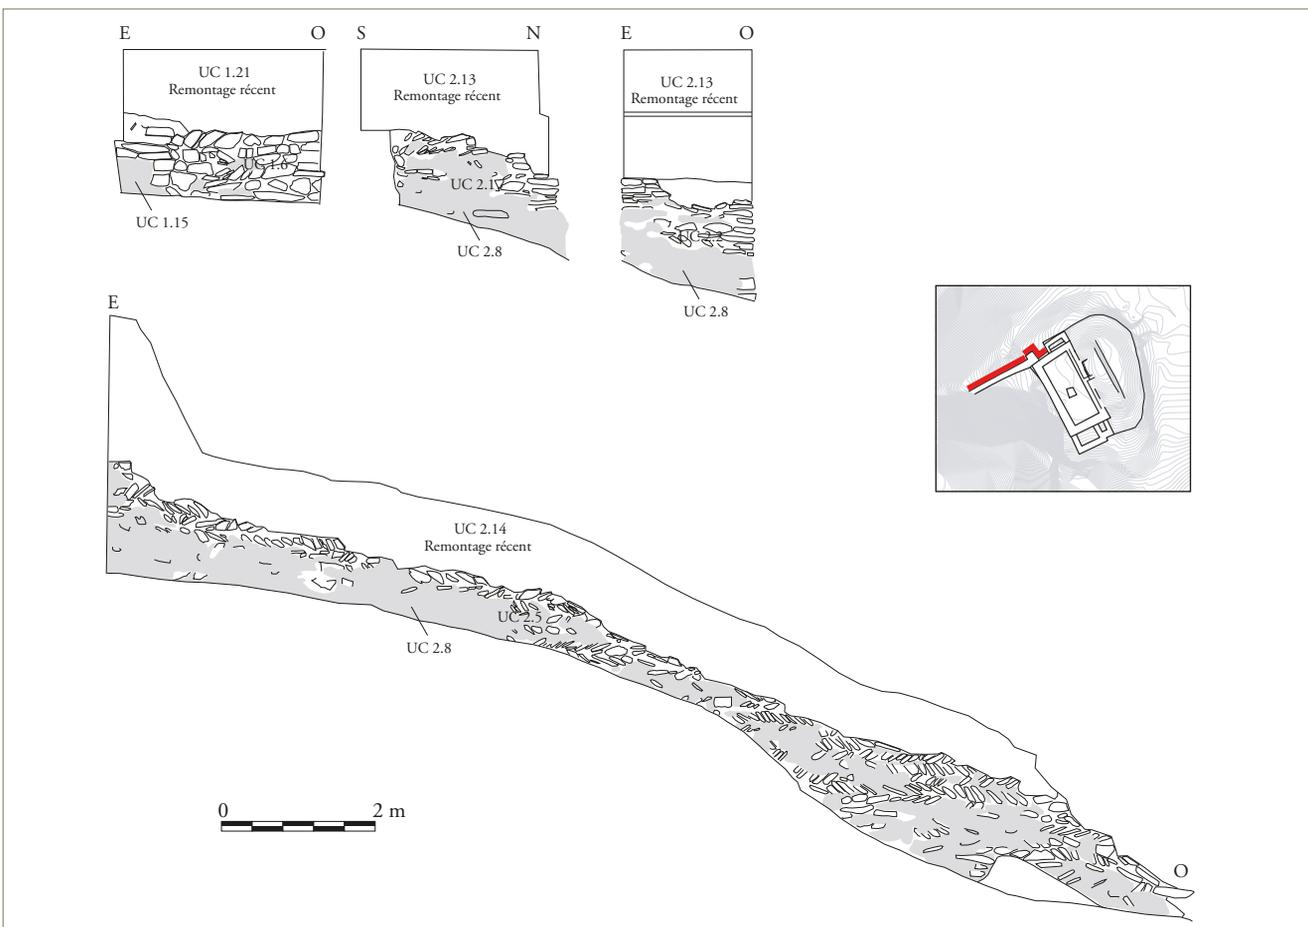
Fig. 2.49 – Relevé de l'élévation externe de l'enceinte (UC 2.5) et du contrefort (UC 2.1 et 2.2) assurant la liaison avec l'aula.

à la jonction avec l'aula et dans la partie la plus basse, il reste un vestige encore haut de 1,40 m. Un contrefort (UC 2.1 à 2.3) large de 1,70 m, pour 1,30 m de hauteur, vient renforcer la cohésion avec l'aula (fig. 2.51). À l'image des autres parties du bâti, les vestiges conservés ne donnent qu'une vague idée de la structuration de la maçonnerie. Néanmoins, nous pouvons remarquer que les modules utilisés sont globalement identiques à ceux des autres murs. La disposition en épi se retrouve aisément, notamment au sein du blocage (UC 2.7), où

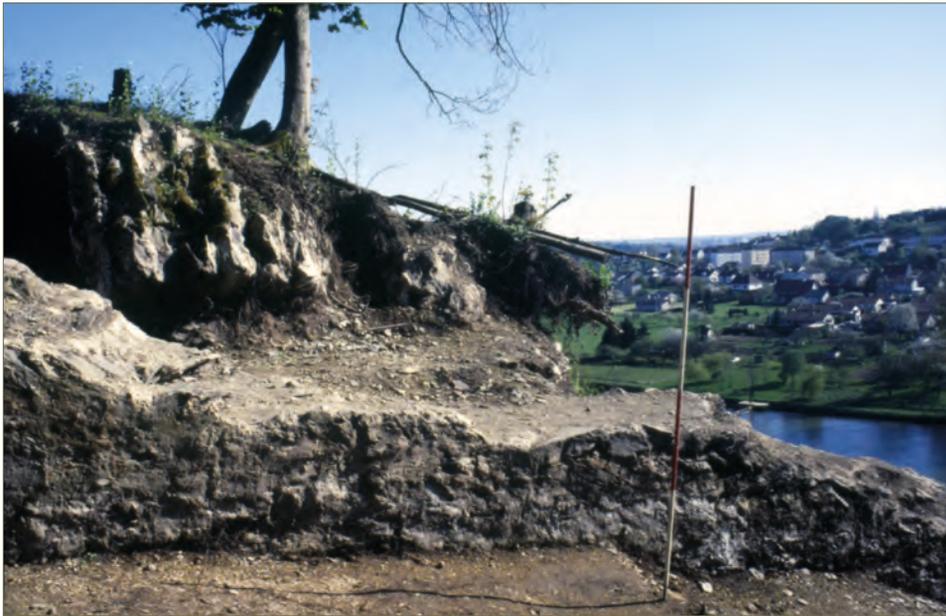
Fig. 2.50 – Enceinte, parement extérieur (UC 2.5). État au moment de la fouille.

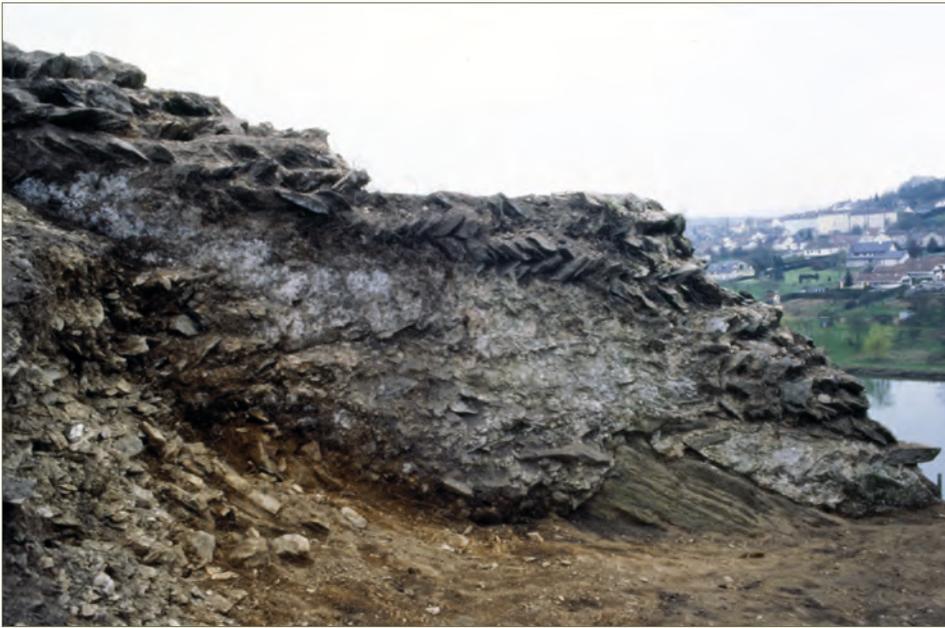
Fig. 2.52 – Enceinte. Élévation extérieure, pointe sud-ouest (UC 2.5). On remarque la structure du parement en épi et la pose des maçonneries sur les aspérités de la roche.

ce type de dispositif est largement majoritaire (fig. 2.52). Sur le parement extérieur (UC 2.5), nous avons compté 27 assises en épi dont l'orientation est en alternance d'une assise à une autre. Ce dispositif régulier montre bien qu'il s'agit d'une véritable technique de construction liée à un matériau difficile à tailler correctement. Les assises ont une hauteur comprise en moyenne entre 15 et 20 cm. La déclivité du terrain fait qu'elles ne sont visibles que sur une longueur maximale de 6 m. C'est la seule construction du site qui présente autant de parement

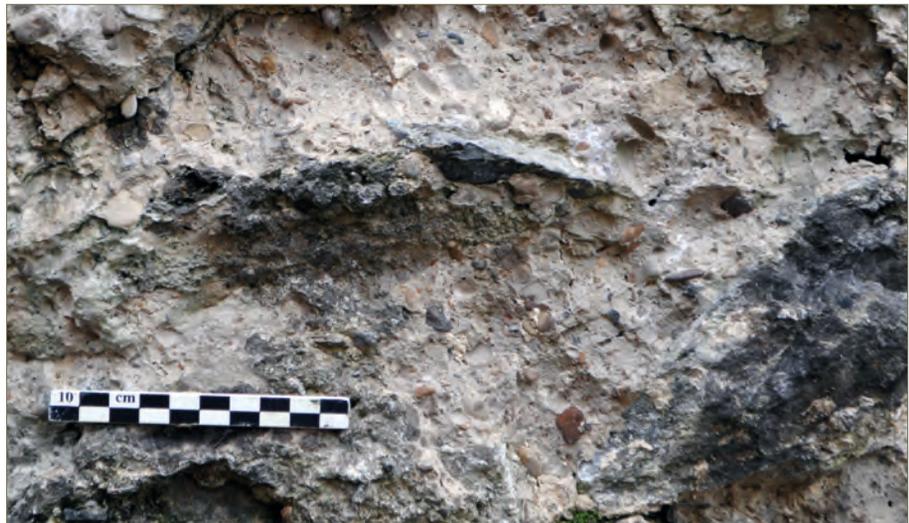
Fig. 2.54 – Élévation intérieure de l'enceinte (UC 2.6), à l'angle avec l'aula. On distingue trois trous de boulins.

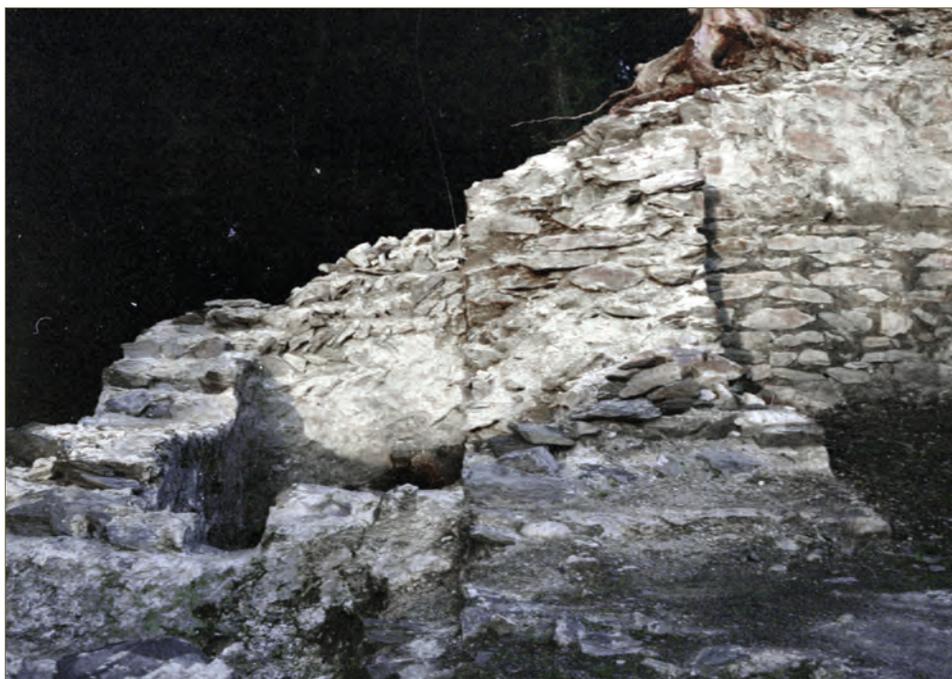
*Fig. 2.57 – Pièce A. Parement nord-est (UC 3.1) en épi.*

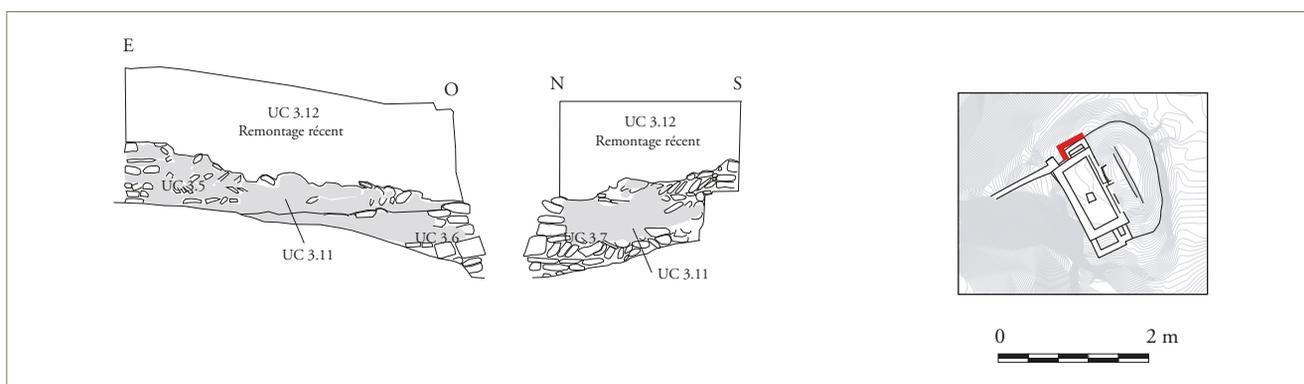
*Fig. 2.58 – Élévations externes nord-ouest (UC 3.5) et sud-ouest (UC 3.7) de la pièce A.*

internes et externes (fig. 2.58). Sur le parement externe sud-ouest, un épais enduit est encore partiellement conservé (fig. 2.59). L'analyse des parements montre sans ambiguïté que cette structure est simplement accolée à l'aula, notamment au niveau de l'angle nord de cette dernière (fig. 2.60).

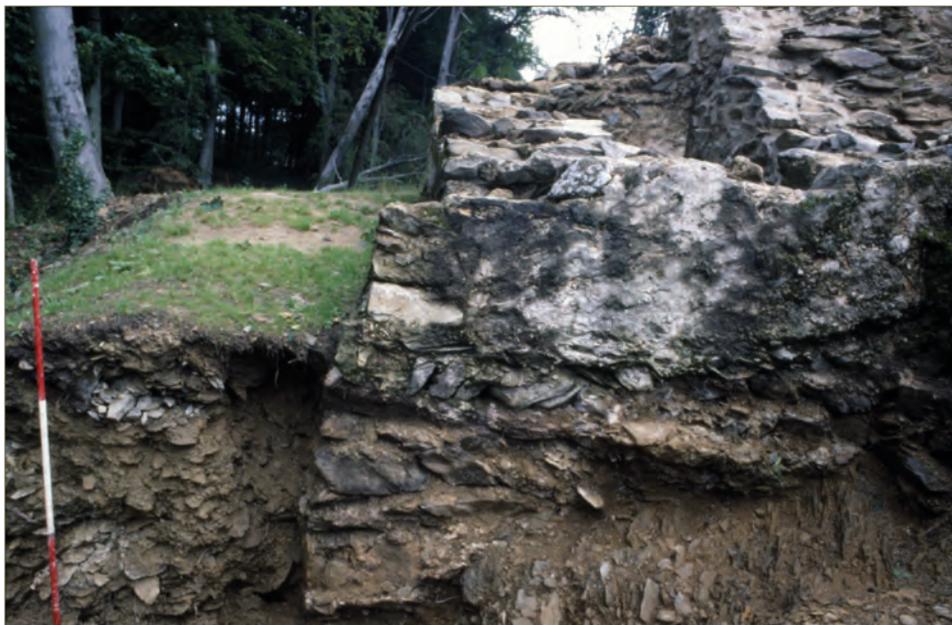
*Fig. 2.59 – Élévation sud-ouest de la pièce A (UC 3.3). On remarque le pendage vertical de la roche sur laquelle elle est fondée.*

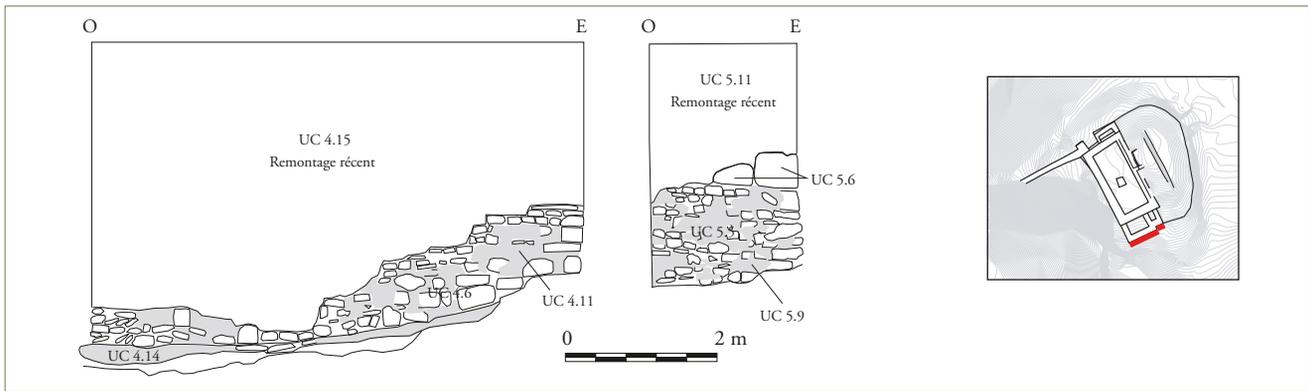
Fig. 2.63 – Élévations externes sud-est des pièces B et C (UC 4.6 et 5.5).

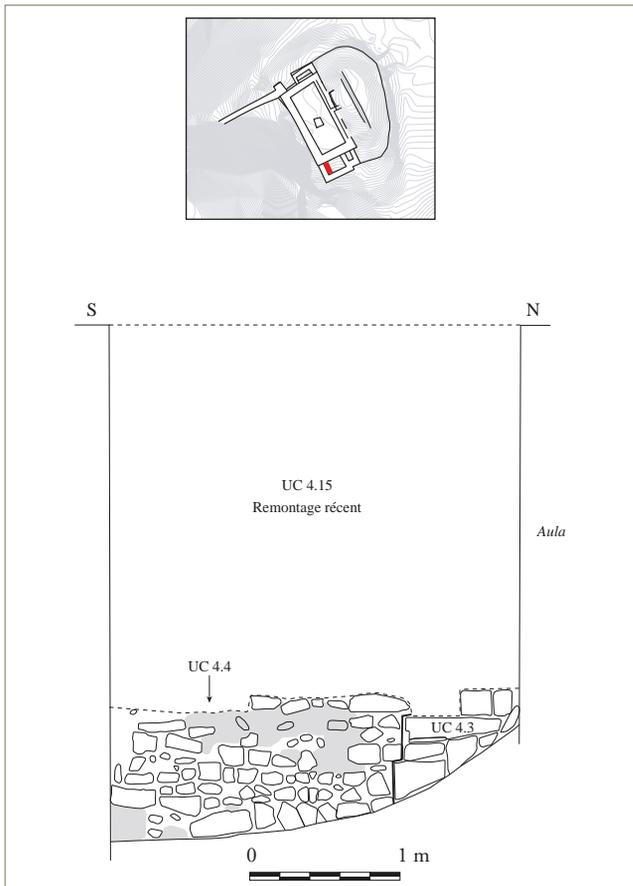
Fig. 2.65 – Parement intérieur sud-ouest (UC 4.4) de la pièce B (relevé : P.-Y. Herbemont, K. Schneider – 2009).

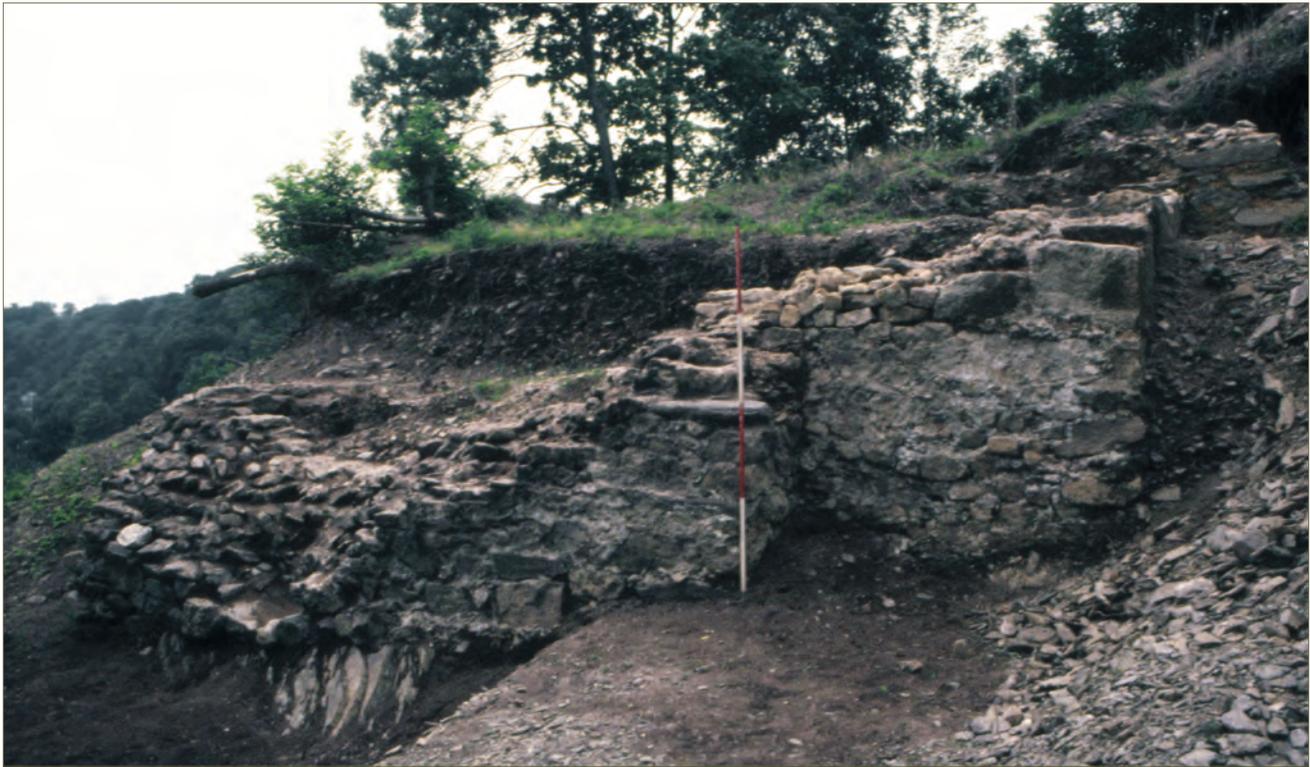
Fig. 2.66 – Élévations externes sud-est des pièces B et C (UC 4.6 et 5.5). On remarque le blocage en épi de la pièce B, 1988.

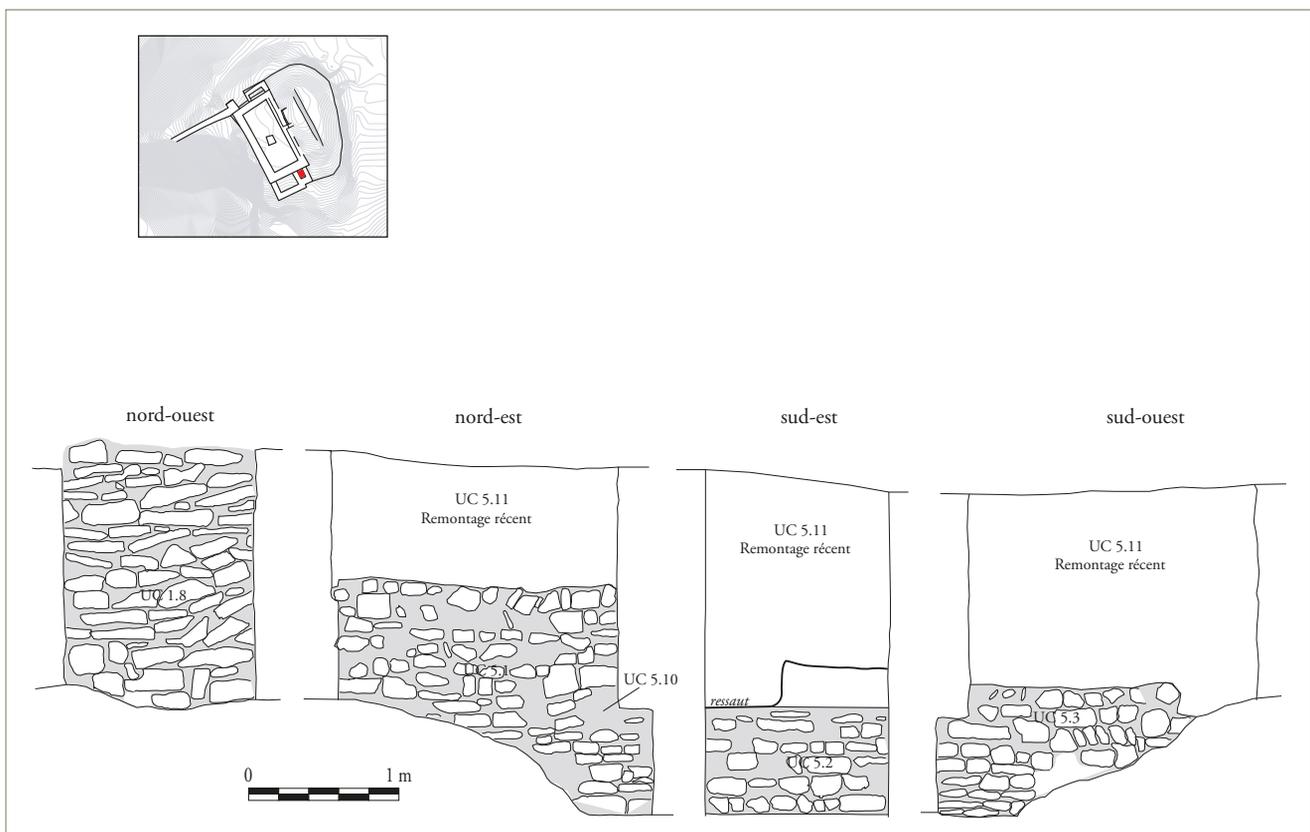
Fig. 2.67 – Élévations internes de la latrine à fosse (UM 5) (relevé : E. Martin).

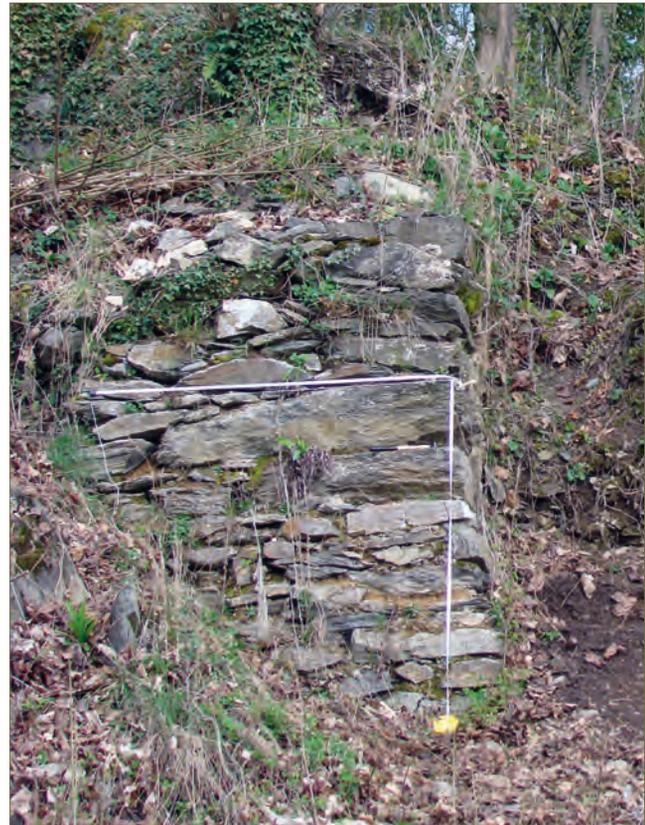
Fig. 2.69 – Parement (UC 6.4) du bâtiment en bas des pentes du site, 2009.

Le plus important des deux vestiges présente deux sections de murs orientés ouest et sud (UC 6.3 et 6.4), formant un angle droit (fig. 2.69 et 70). Seul le parement externe est visible. Le second, plus petit, possède le même agencement, mais avec des orientations différentes (est et sud). Seul le parement interne y est visible (UC 6.1 et 6.2). Ils semblent appartenir à une seule et même structure, présentant un mur épais (plus de 2 m), un bâtiment assis sur la côte. L'analyse des parements montre une composition identique à celle observée sur la plateforme sommitale. Les quelques assises en place comportent des

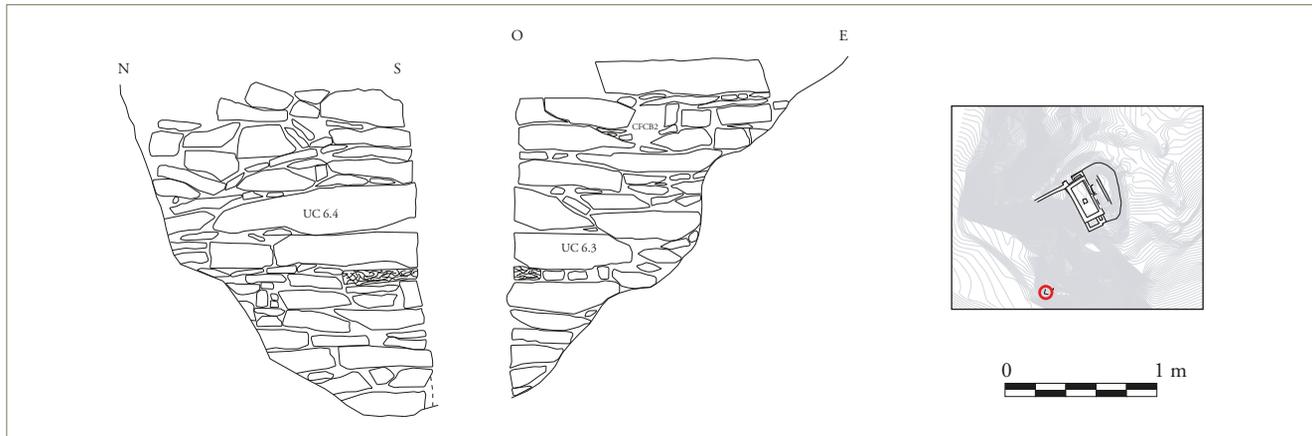
Fig. 2.70 – Parements du bâtiment en contrebas (UM 6) (relevé : B. Prévot – 2009).

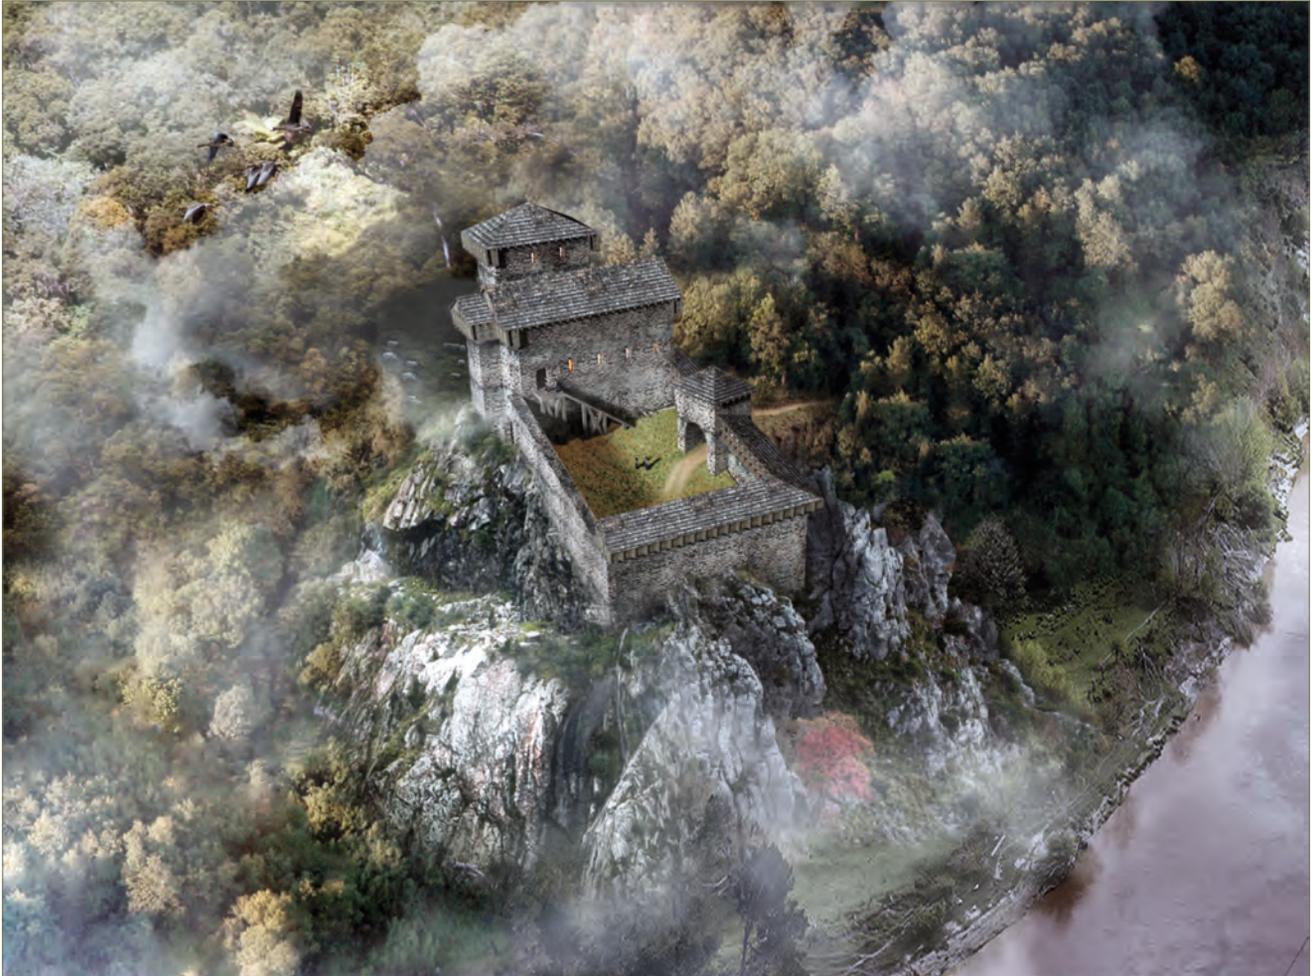
Fig. 2.71 – Proposition de reconstitution du site.
