**LE CHÂTEAU DES FÉES
DE MONTCY-NOTRE-DAME**

ARCHÉOLOGIE D'UN SITE DE L'AN MIL

LES BÂTIMENTS ET LEUR ÉVOLUTION

2.1. LES DONNÉES DES CHANTIERS

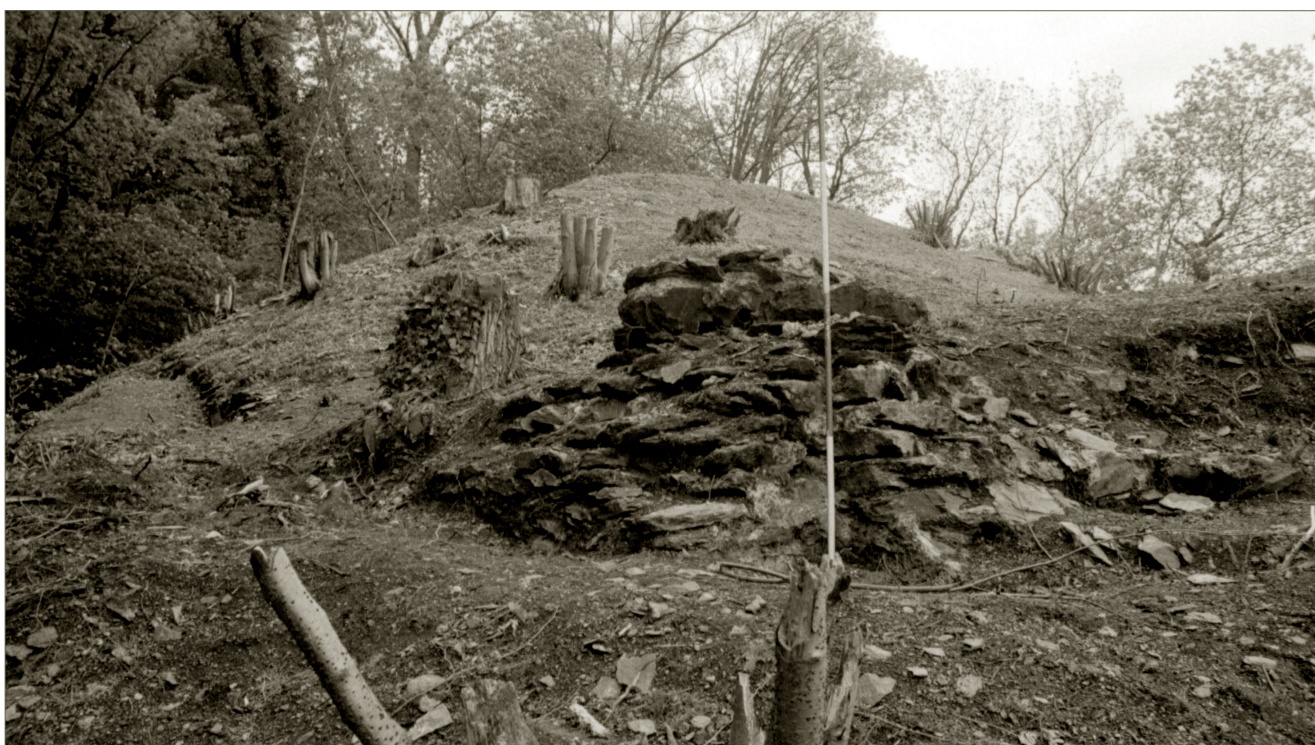
Fig. 2.3 – État du site après le défrichement. Quelques structures maçonnées apparaissent.

centimètres de hauteur par l'érosion naturelle, qui continue de grignoter les vestiges (fig. 2.3). Le premier travail est donc de stabiliser cette érosion et de dégager la motte de son couvert végétal. Autour de la carrière, des vestiges apparaissent. Les premiers objets également. Des prospections sont menées dans les pentes afin de récupérer le mobilier dispersé par rejet puis par la carrière. L'autorisation de fouilles est délivrée la même année par la DRAC Champagne-Ardenne. Les premières campagnes se déroulent sur les cotés sud-ouest et nord-ouest, les plus fragilisés par l'érosion. Une fois le périmètre de l'aula mis en évidence, l'intérieur est fouillé par coupes successives afin d'observer les différentes strates. Les travaux se poursuivent par la fouille du secteur sud-est et l'étude de l'élaboration de la motte recouvrant encore tout le côté est du site (fig. 2.4 et 5). Celle-ci ne paraît pas improvisée et présente des murs en pierres sèches aménagés de façon à contenir la terre et les pierres constitutives de la motte. Un premier mur présentant un pendage, à 181 m d'altitude, partiellement enfoui sur la partie sommitale, fait penser à un mur stabilisateur. Le second mur ne se vérifie que sporadiquement par deux

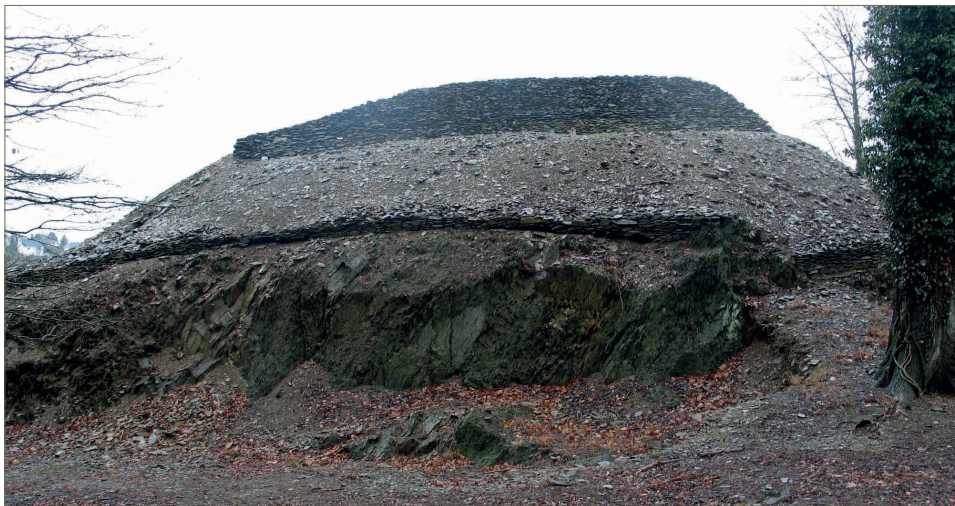
Fig. 2.9 – Emmotement vu depuis le nord-est. On remarque parfaitement la limite entre la roche grossièrement aplanie et la levée de terre, matérialisée par un muret en pierres sèches. Au sommet, un autre mur de pierres sèches aide à maintenir la terre.

L'examen de la coupe E-E' permet de considérer l'aspect du tertre rocheux après la retaille de celui-ci pour accueillir le site (fig. 2.9). À l'altitude moyenne de 177,60 m, on observe sur le tertre, côté plateau, la limite du substrat schisteux. Ce dernier est surmonté par un petit muret en pierres sèches récent, permettant de contenir le

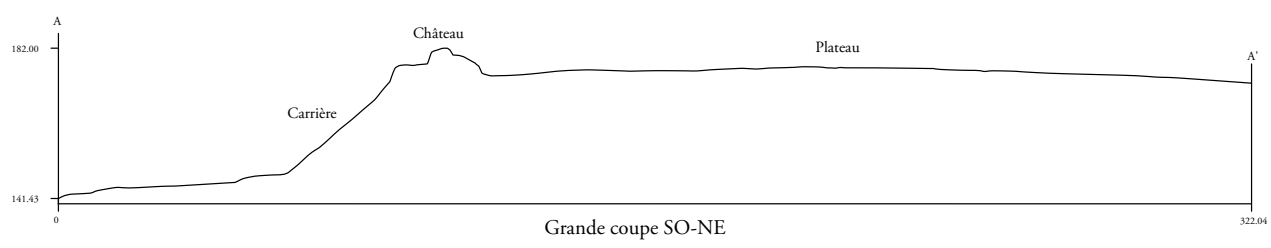
Fig. 2.8 – Relevé topographique général et coupes générales (relevé : A. Chrétien, P.-Y. Herbemont, L. Léger, C. Moulis, B. Prévot, K. Schneider – 2009).

Le château est installé à 175 m d'altitude sur un promontoire schisteux et quartzeux dominant la rive gauche de la Meuse de 34 m, dans un méandre au nord de Charleville-Mézières, au lieu-dit le Waridon (fig. 2.8).

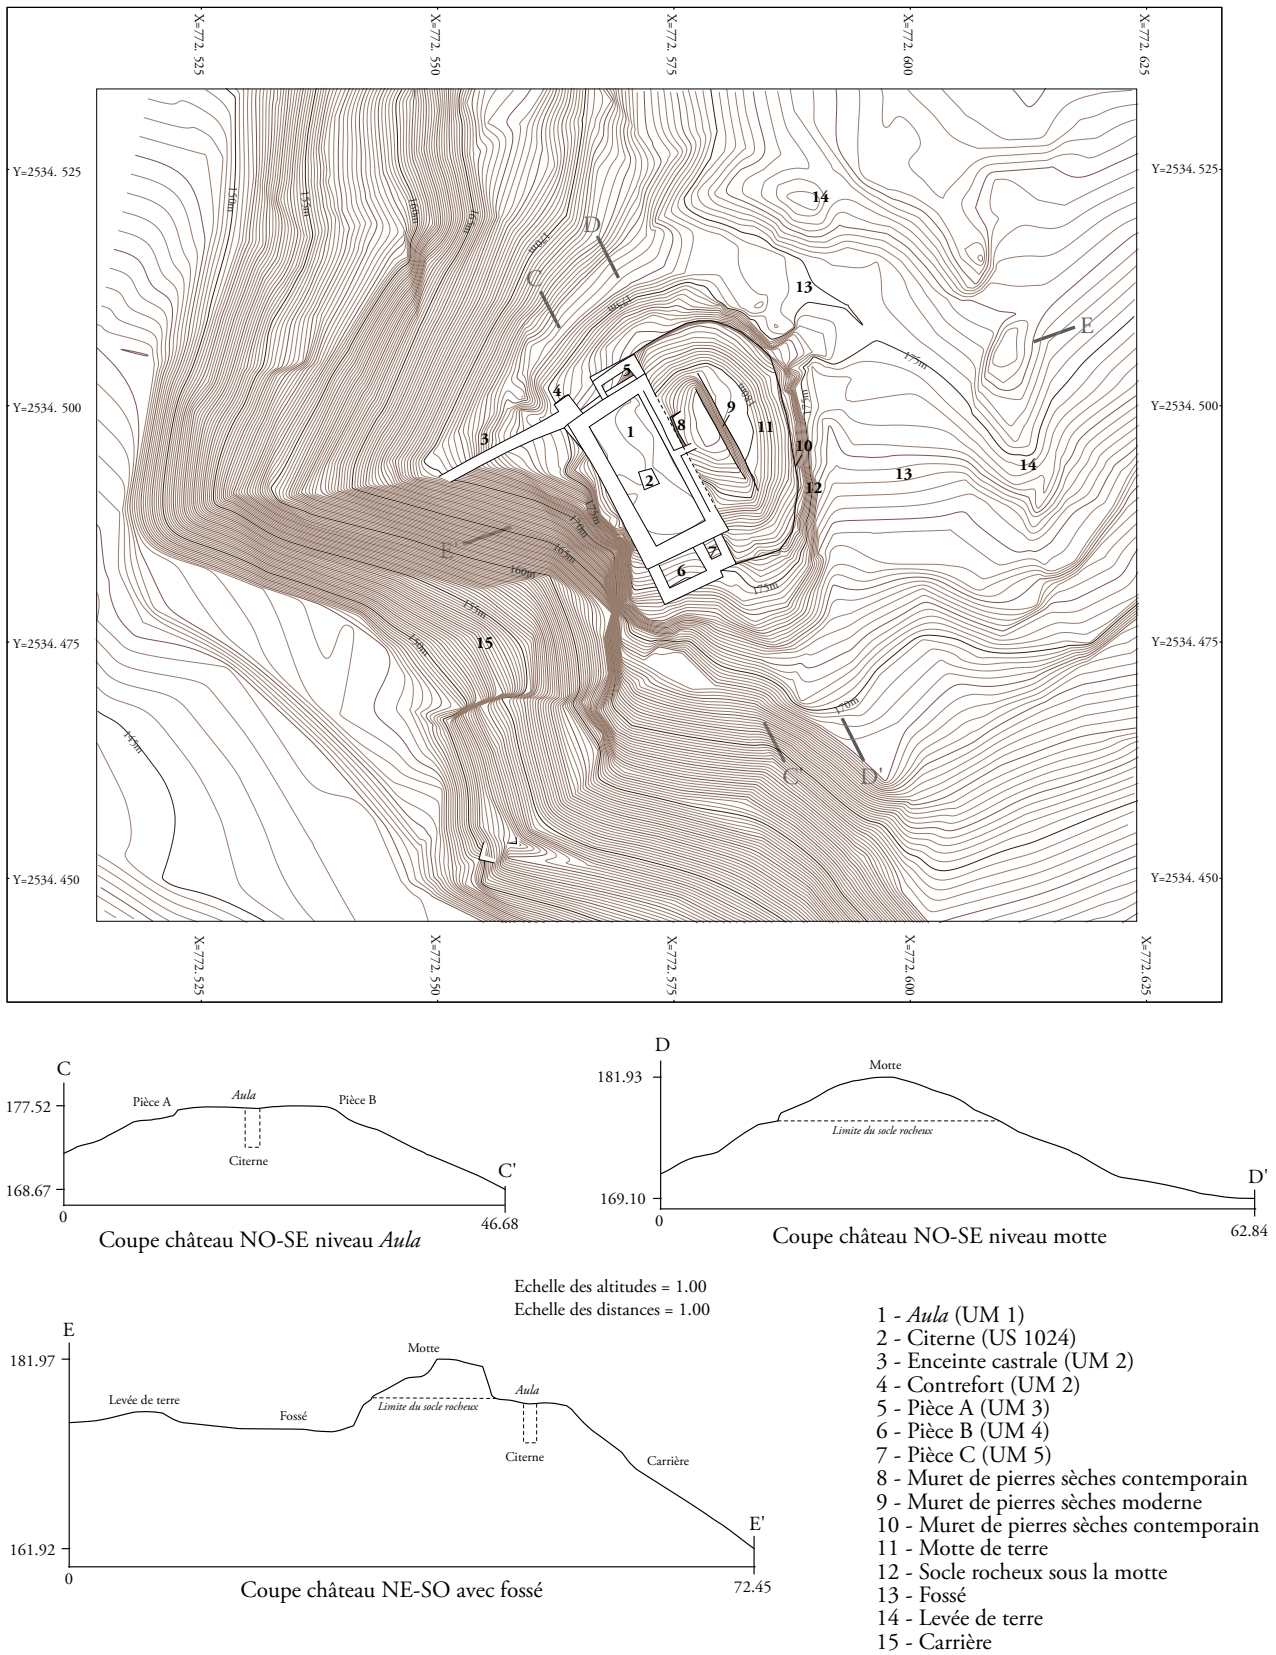
Fig. 2.10 – Plan des structures maçonnées et coupes de détail (relevé : A. Chrétien, P.-Y. Herbemont, L. Léger, C. Moulis, B. Prévot, K. Schneider – 2009).

remblai qui recouvre l'ensemble. Le sol de l'aula et l'extérieur, vers la carrière, ont une cote altimétrique identique (fig. 2.10). Les coupes C-C' et D-D' mettent également en évidence cette limite du substrat à la même altitude. Ainsi, il semble que l'affleurement rocheux ait été aplani pour réaliser une plateforme ovoïde de 23 m de large pour, peut-être, 40 à 50 m de longueur². Son extrémité

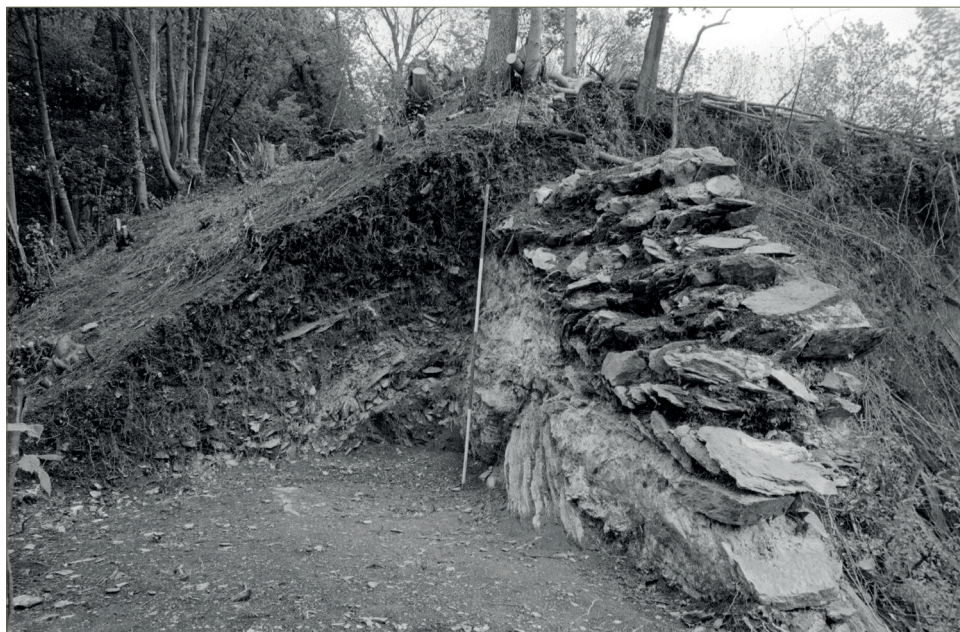
Fig. 2.11 – Coupe 8 : stratigraphie transversale contre le contrefort, côté extérieur (relevé : J.-P. Lémant, SASM – 1988).

À l'extérieur du château, sur les pentes (fig. 2.11), une couche d'humus (US 1000) recouvrait un remblai composé de pierre et de terre (US 1001), au sein duquel du mobilier médiéval a été retrouvé de manière éparse : céramique à pâte noire et grise, carreaux d'arbalète, faune. Sous cette couche, une strate noire d'une dizaine de centimètres (US 1002), résultant visiblement d'un incendie, livre également un mobilier diversifié : carreaux d'arbalète, céramique à pâte claire, faune. Elle recouvre

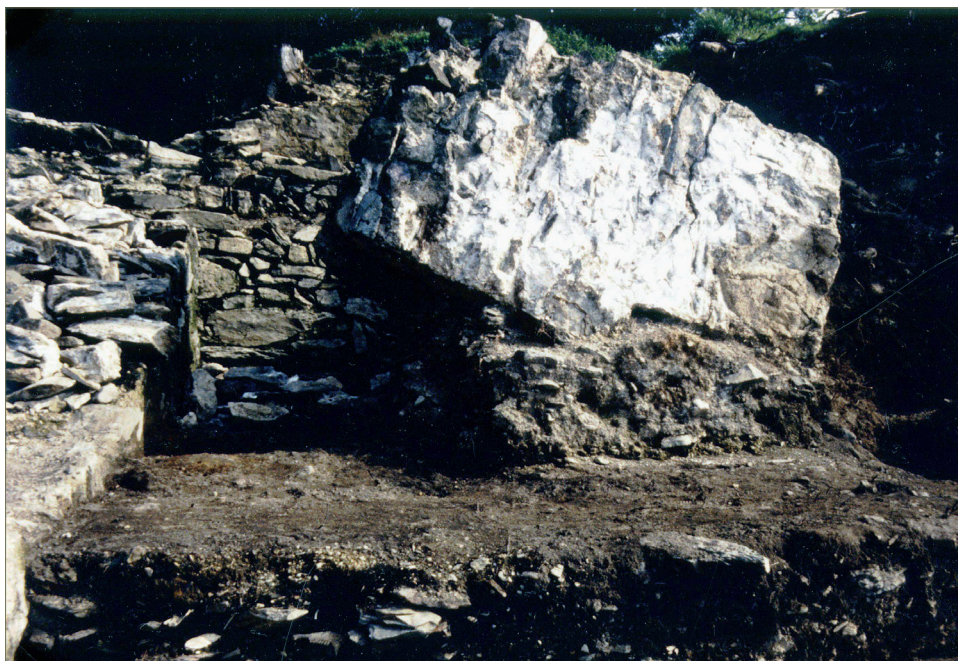
Fig. 2.14 – Bloc de maçonnerie posé sur l'US 1008. Son effondrement est donc postérieur à l'incendie (US 1009).

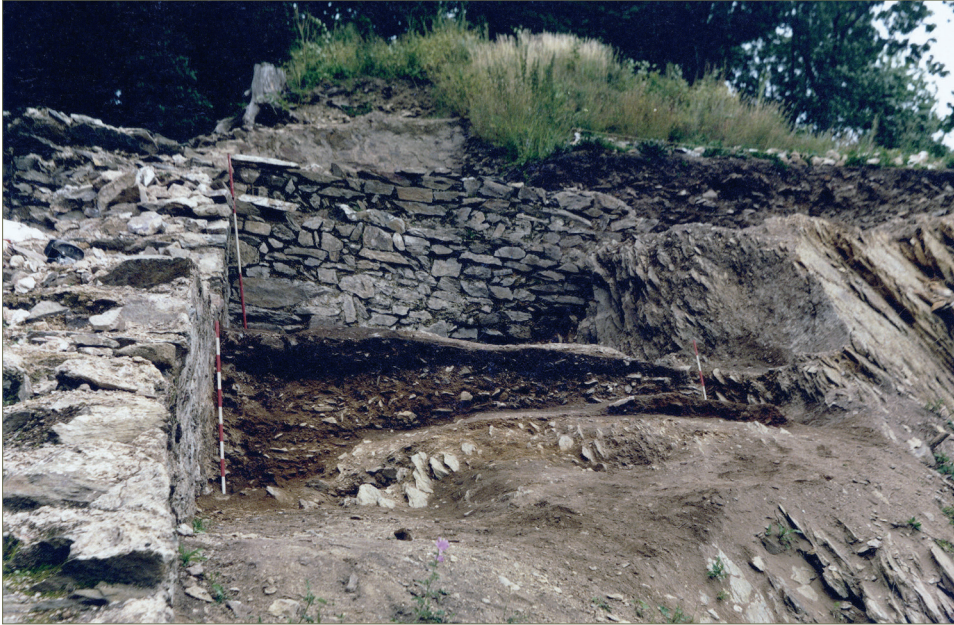
Fig. 2.15 – Stratigraphie de la cour avec, notamment, la couche d'incendie (US 1009) d'épaisseur variable.

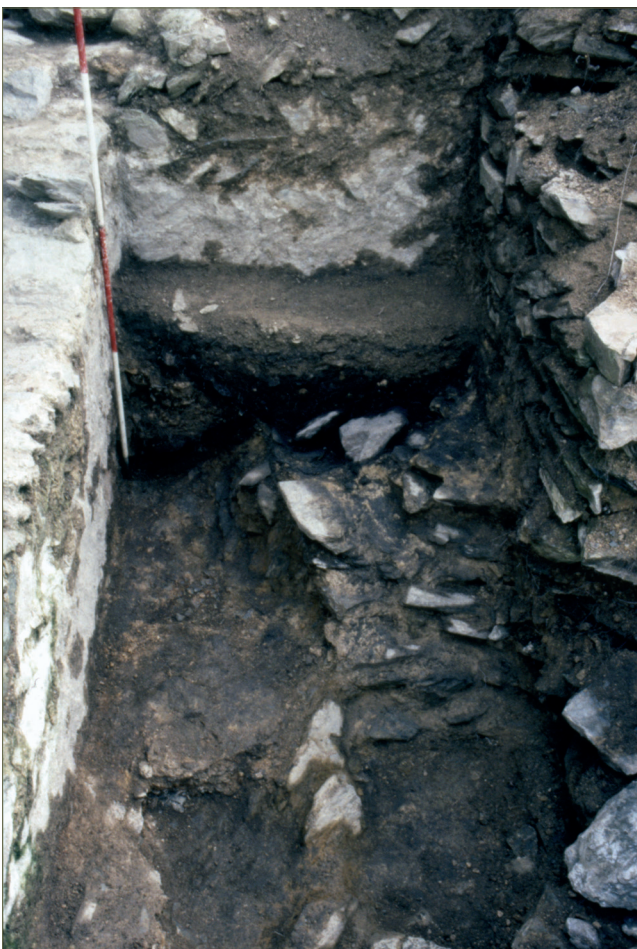
Fig. 2.22 – Stratigraphie de la pièce A : à gauche, la couche de mortier (US 1019) ; à droite, la fondation du mur de l'aula (UC 1.6) ; en strate, la couche de cendres (US 1016) ; au fond, le mur en épi (US 3.1), 1988.

Une couche de cendres est également visible au sein de la stratigraphie de la pièce A (US 1016) (fig. 2.21 et 22). Elle est identifiée de façon non continue sur une

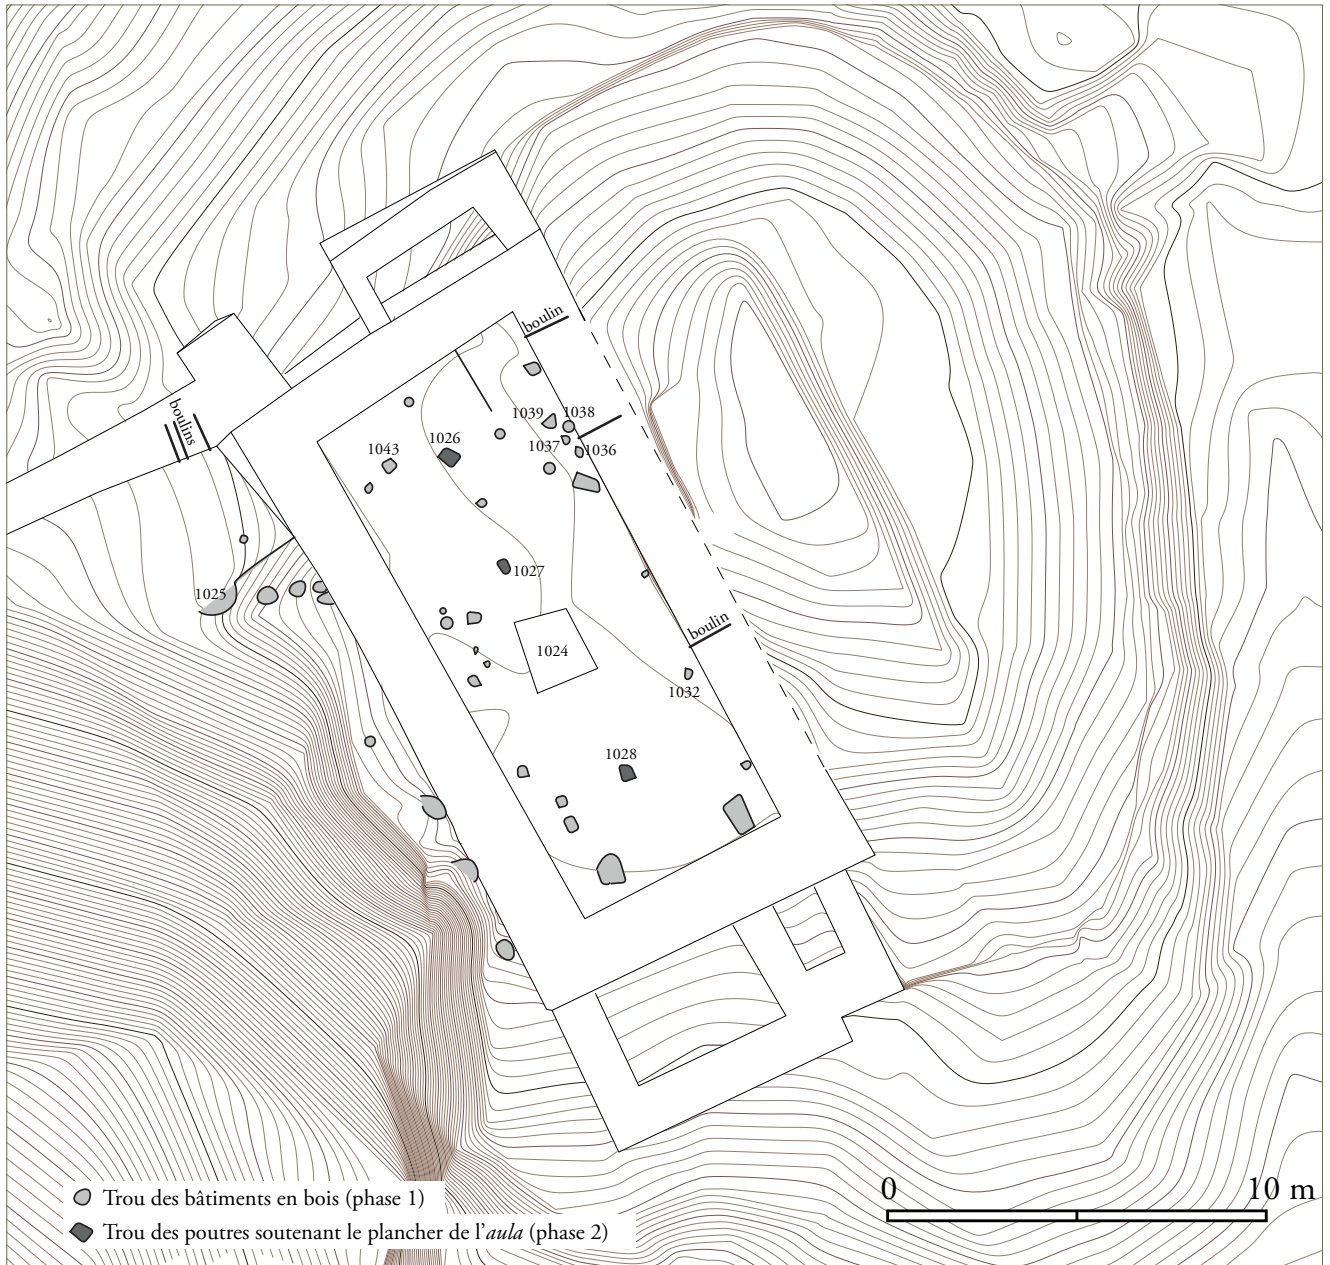
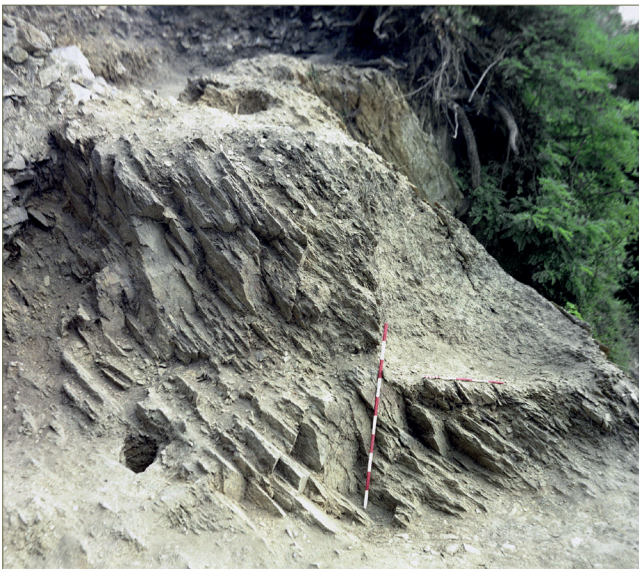
▲
Fig. 2.25 – Implantation des trous de poteaux (relevé : C. Moulis, J.-P. Lémant).

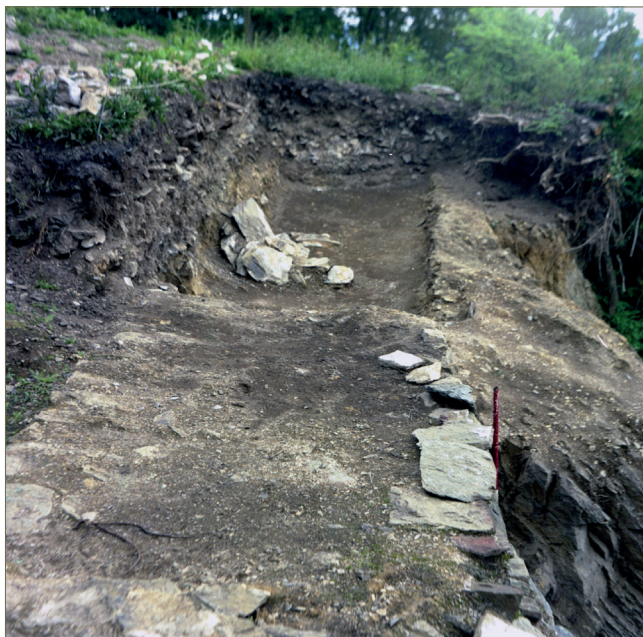
Fig. 2.35 – Tranchée de fondation (US 1023) dans la roche pour le mur sud-ouest (UC 1.11) de l'aula, visible au premier plan.

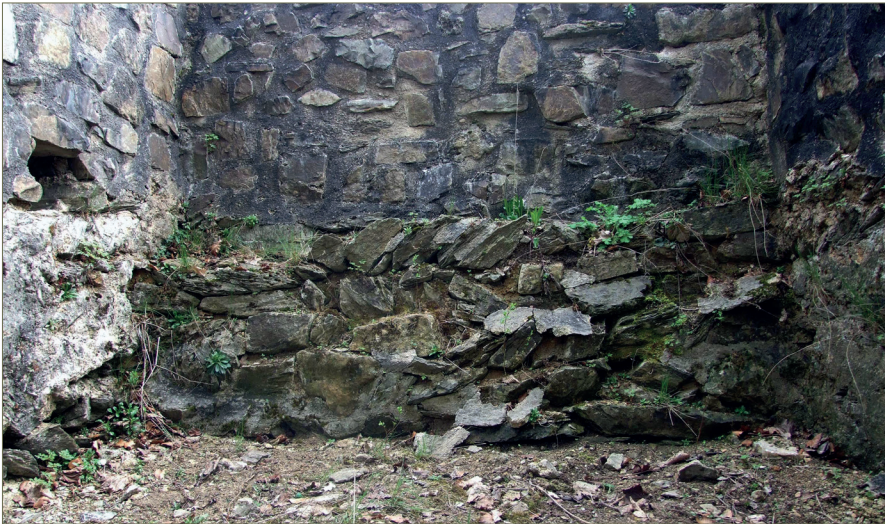
Fig. 2.37 – Fondation et base extérieure du mur nord-ouest (UC 1.6) de l'aula.

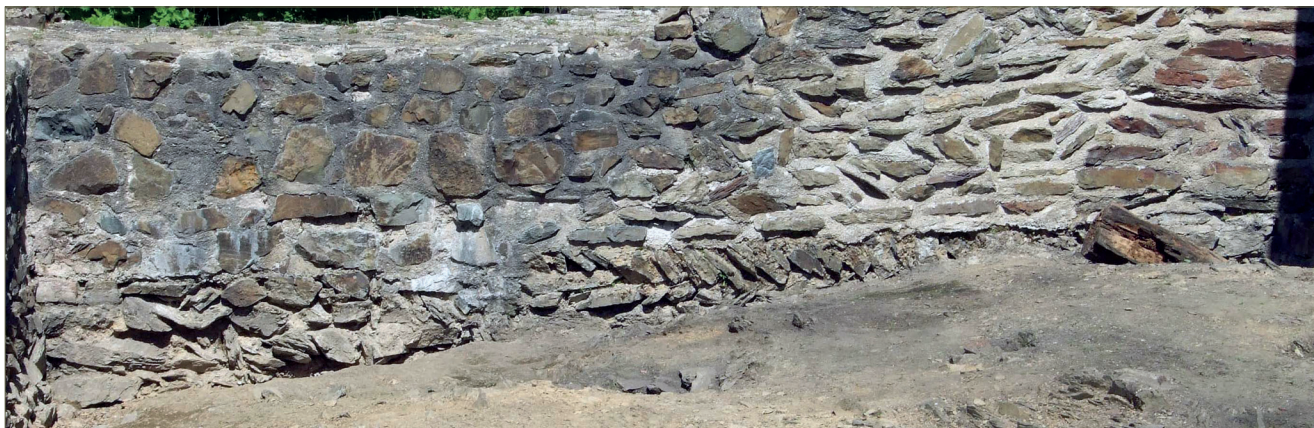
Fig. 2.39 – Maçonnerie partiellement en épi, mur nord-ouest (UC 1.2) de l'aula.

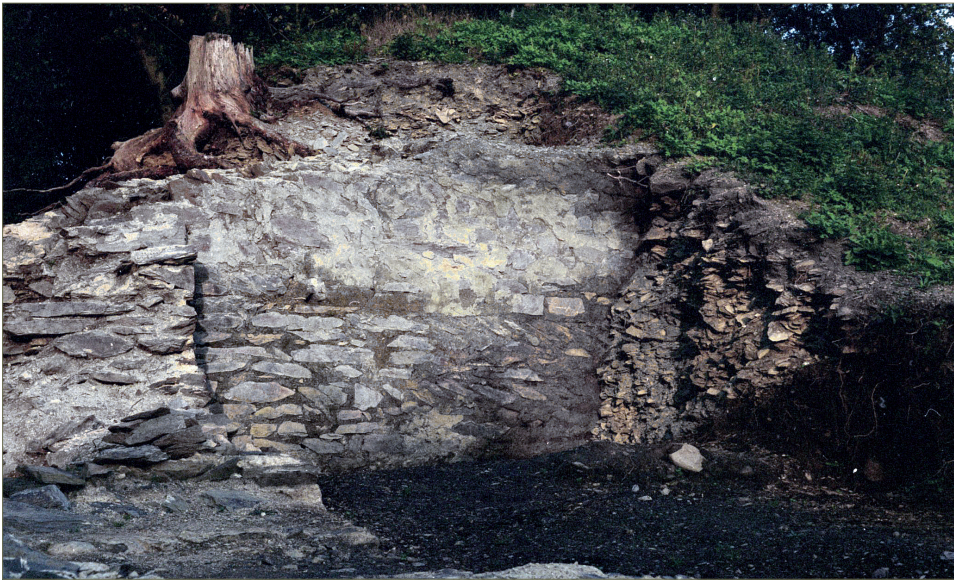
Fig. 2.43 – Les parties hautes de l'élévation nord-est (UC 1.1) de l'aula possédaient encore un enduit partiel (UC 1.16) lors de leur mise au jour, 1990.

un remploi d'éléments gallo-romains situés à proximité. Il s'agit d'une meule à main en basalte et d'une meule hydraulique en arkose (voir chapitre 3.8.). La qualité du matériau employé pour le parement entraîne de facto l'existence de joints très gras, palliant ainsi à l'irrégularité des modules. Aucune trace d'outil ne peut être décelée. Nous pouvons supposer que l'équarrissage des modules s'est fait au pic. Sur la face nord-ouest (UC 1.1), trois niveaux de réglage sont décelables. Le plus remarquable est celui qui apparaît au niveau des trous de boulins. Les deux autres niveaux sont moins nets. Le plus bas se trouve 80 cm sous les trous de boulins. Il est moins visible et semble sporadique, réparti sur plusieurs niveaux d'assises, souvent liés à la pose de pierres en épi. Un troisième niveau de réglage semble se dessiner à 2,3 m du sol. Ces niveaux se prolongent sur le mur nord-est (UC 1.2), ce qui tend à prouver qu'au moins deux des quatre murs de l'*aula* sont montés conjointement. Les murs intérieurs étaient couverts d'un enduit, mais celui-ci a rapidement disparu après la mise au jour des vestiges, sans qu'aucun prélèvement n'ait été effectué (fig. 2.43).

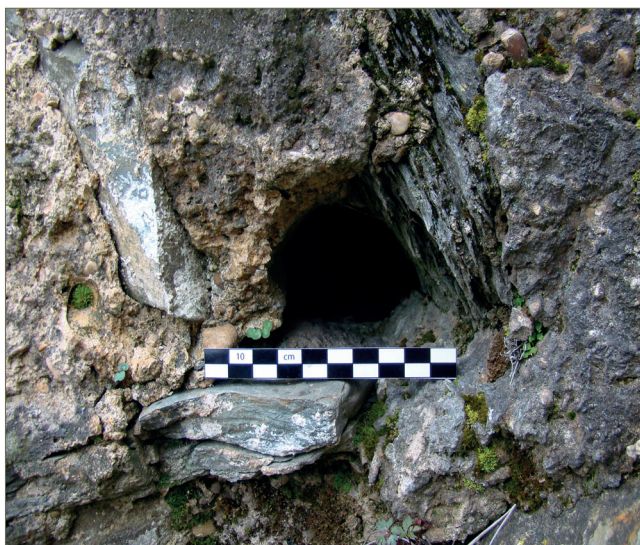
Fig. 2.45 – Trou de boulin circulaire (UC 1.18), 2009.

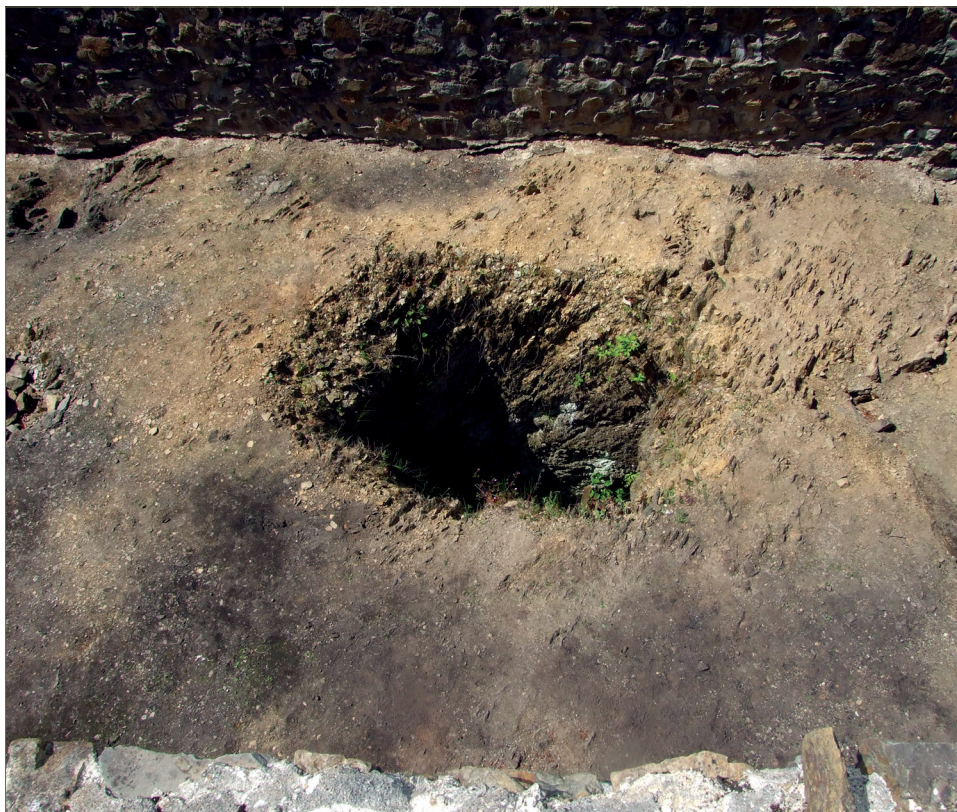
Fig. 2.46 – Citerne (US 1024) au centre de l'aula. Les parois non imperméabilisées laissent toutefois supposer qu'il puisse également s'agir d'une glacière.

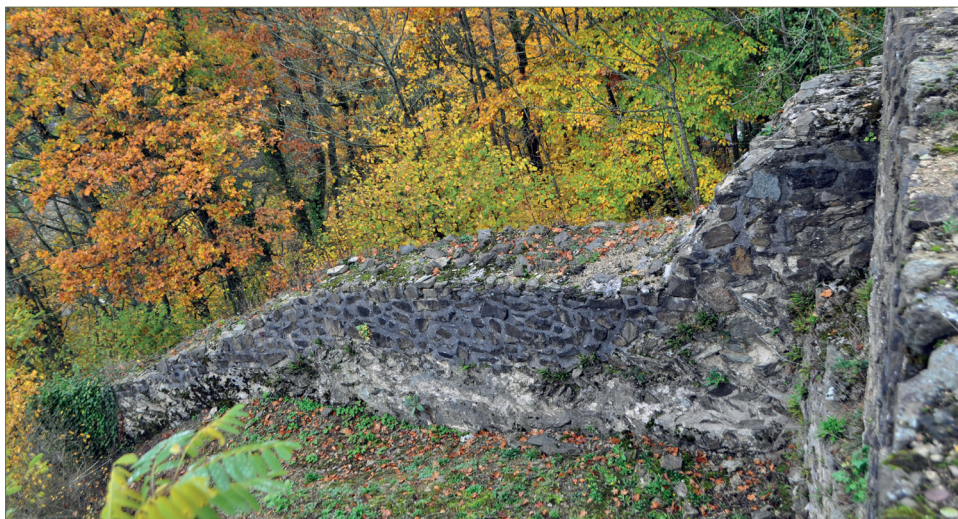
Fig. 2.48 – Vue générale de l'enceinte, parement côté cour (UC 2.6). La limite entre bâti ancien et remontage récent.

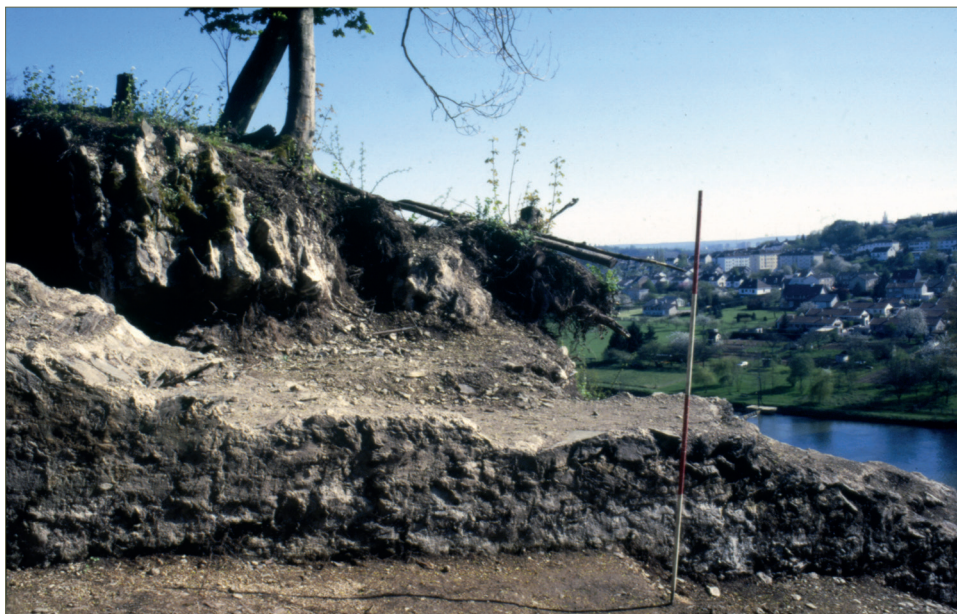
Fig. 2.50 – Enceinte, parement extérieur (UC 2.5). État au moment de la fouille.

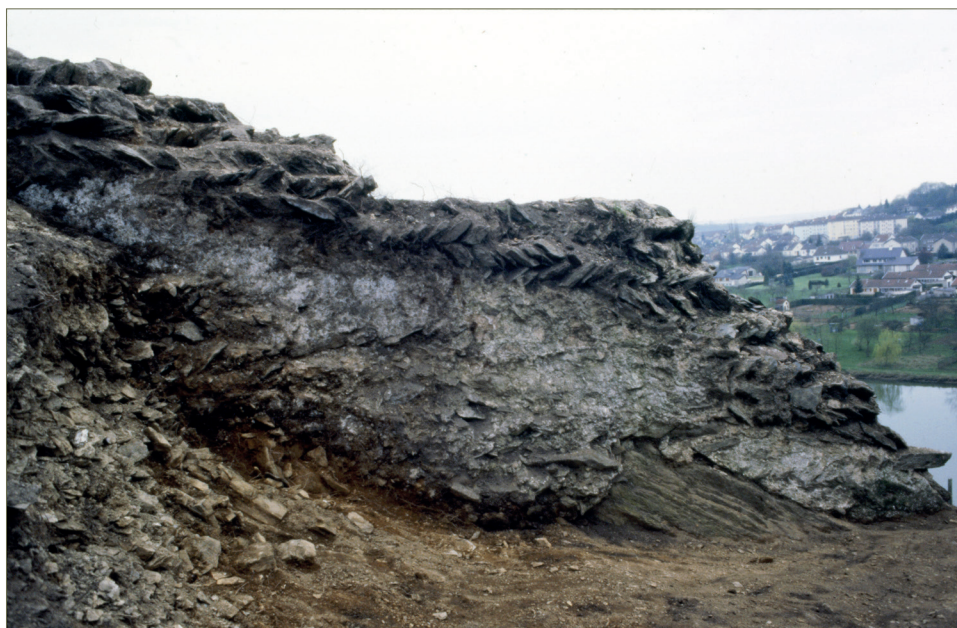
Fig. 2.52 – Enceinte. Élévation extérieure, pointe sud-ouest (UC 2.5). On remarque la structure du parement en épi et la pose des maçonneries sur les aspérités de la roche.

ce type de dispositif est largement majoritaire (fig. 2.52). Sur le parement extérieur (UC 2.5), nous avons compté 27 assises en épi dont l'orientation est en alternance d'une assise à une autre. Ce dispositif régulier montre bien qu'il s'agit d'une véritable technique de construction liée à un matériau difficile à tailler correctement. Les assises ont une hauteur comprise en moyenne entre 15 et 20 cm. La déclivité du terrain fait qu'elles ne sont visibles que sur une longueur maximale de 6 m. C'est la seule construction du site qui présente autant de parement

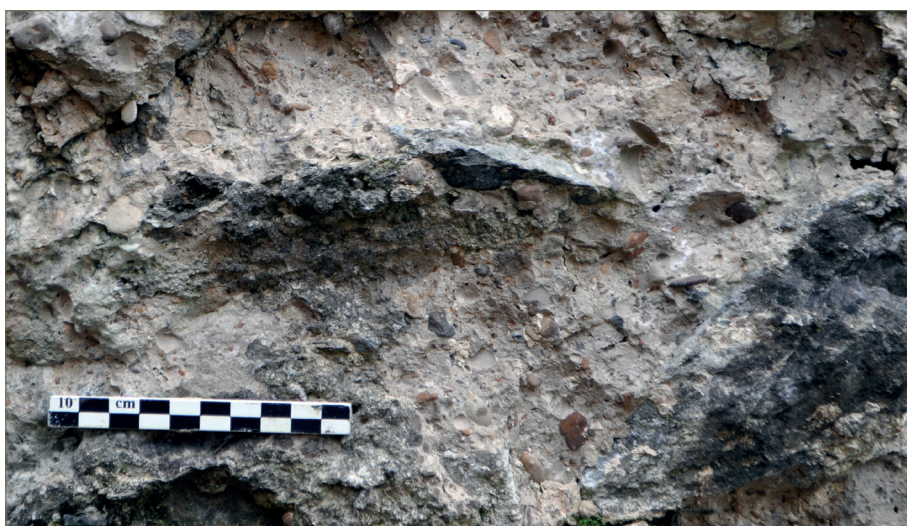
Fig. 2.54 – Élévation intérieure de l'enceinte (UC 2.6), à l'angle avec l'aula. On distingue trois trous de boulins.

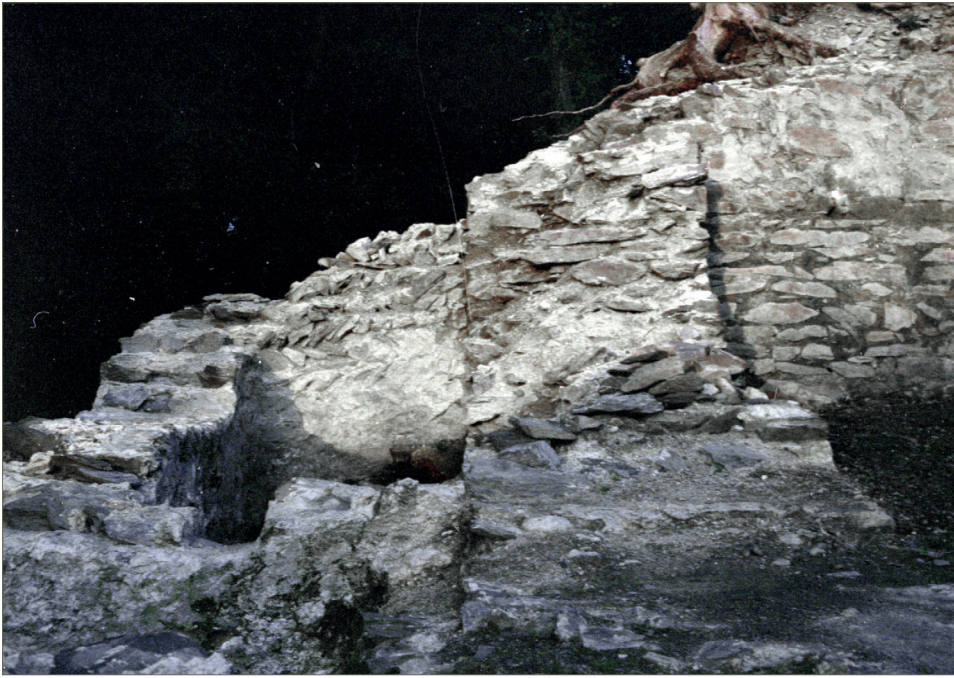
Fig. 2.57 – Pièce A. Parement nord-est (UC 3.1) en épi.

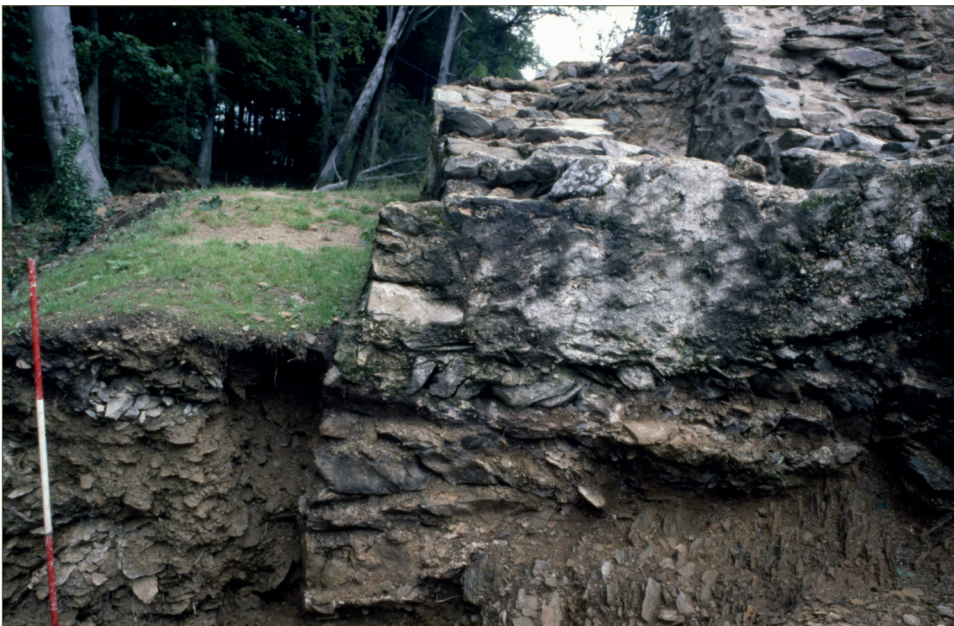
Fig. 2.59 – Élévation sud-ouest de la pièce A (UC 3.3). On remarque le pendage vertical de la roche sur laquelle elle est fondée.

internes et externes (fig. 2.58). Sur le parement externe sud-ouest, un épais enduit est encore partiellement conservé (fig. 2.59). L'analyse des parements montre sans ambiguïté que cette structure est simplement accolée à l'aula, notamment au niveau de l'angle nord de cette dernière (fig. 2.60).

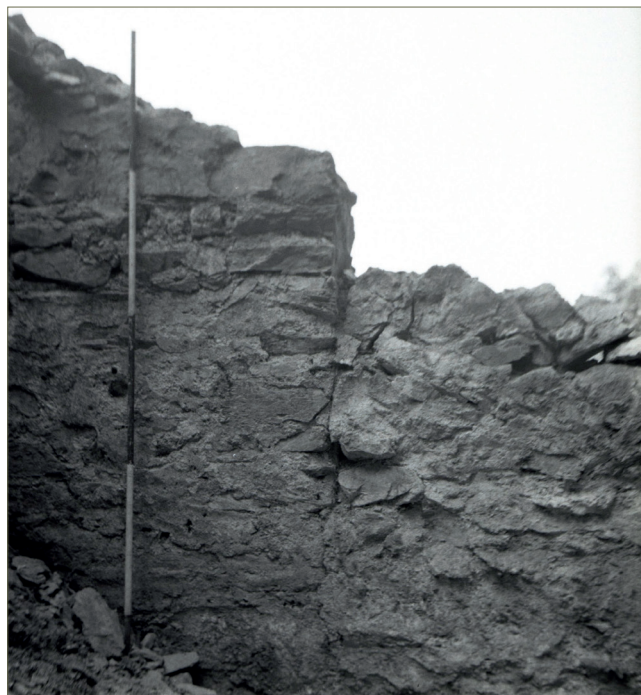
Fig. 2.61 – Coupe 2 : Coupe longitudinale des pièces B et C (relevé : J.-P. Lémant, SASM – 1989).

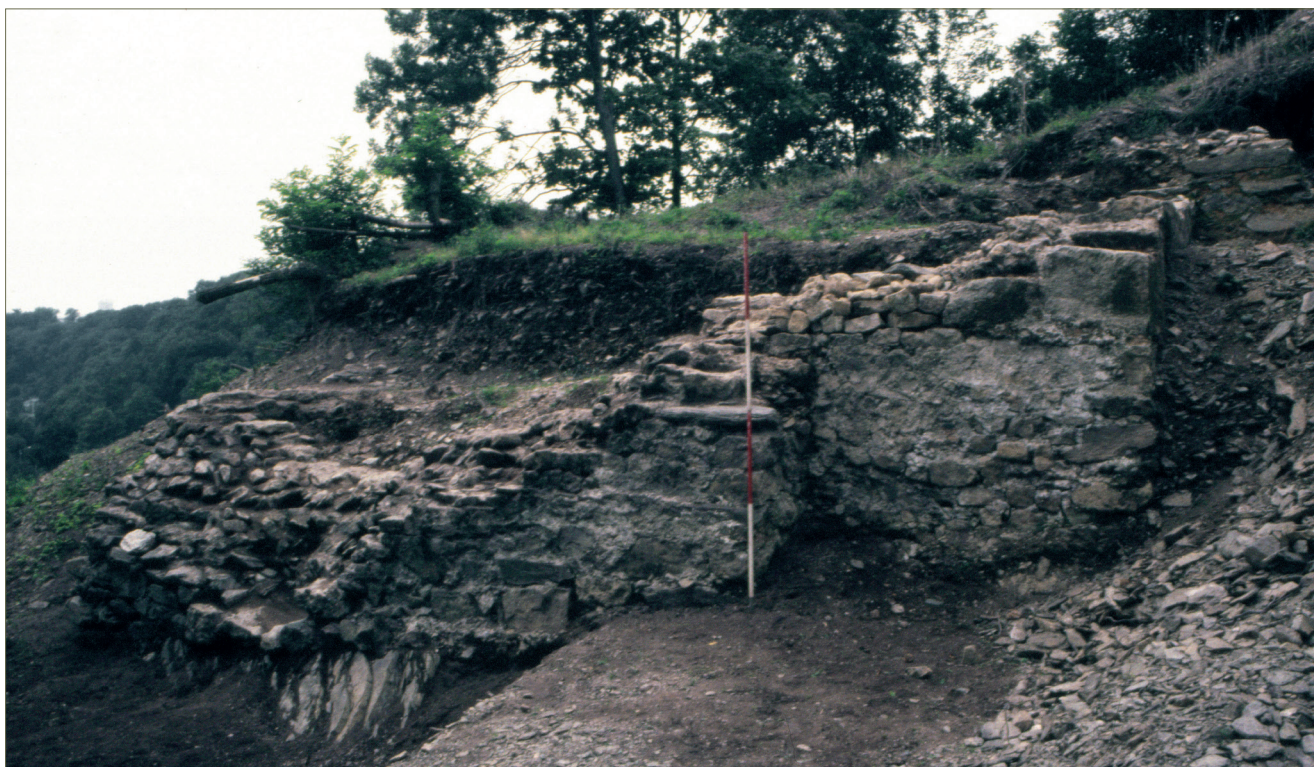
Fig. 2.66 – Élévations externes sud-est des pièces B et C (UC 4.6 et 5.5). On remarque le blocage en épi de la pièce B, 1988.

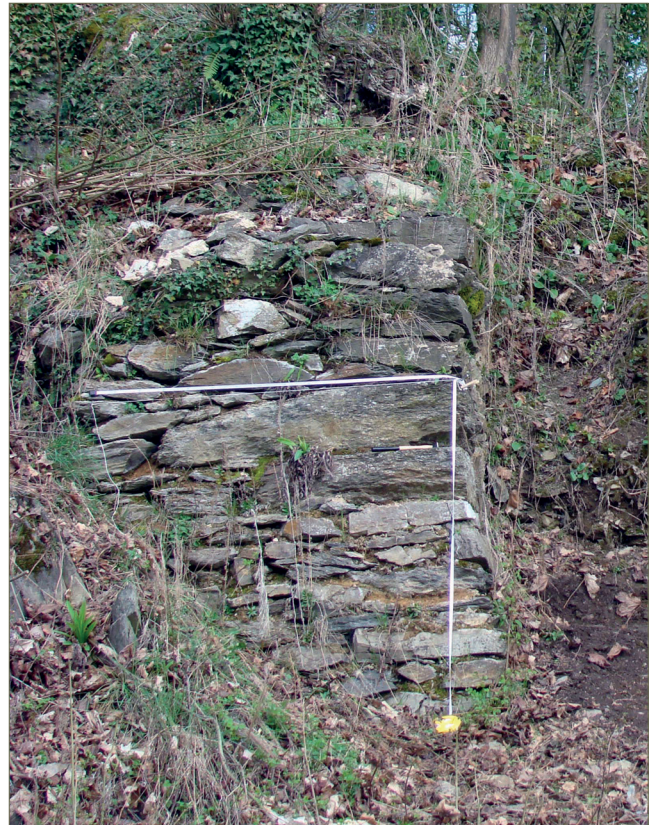
Fig. 2.69 – Parement (UC 6.4) du bâtiment en bas des pentes du site, 2009.

Le plus important des deux vestiges présente deux sections de murs orientés ouest et sud (UC 6.3 et 6.4), formant un angle droit (fig. 2.69 et 70). Seul le parement externe est visible. Le second, plus petit, possède le même agencement, mais avec des orientations différentes (est et sud). Seul le parement interne y est visible (UC 6.1 et 6.2). Ils semblent appartenir à une seule et même structure, présentant un mur épais (plus de 2 m), un bâtiment assis sur la côte. L'analyse des parements montre une composition identique à celle observée sur la plateforme sommitale. Les quelques assises en place comportent des

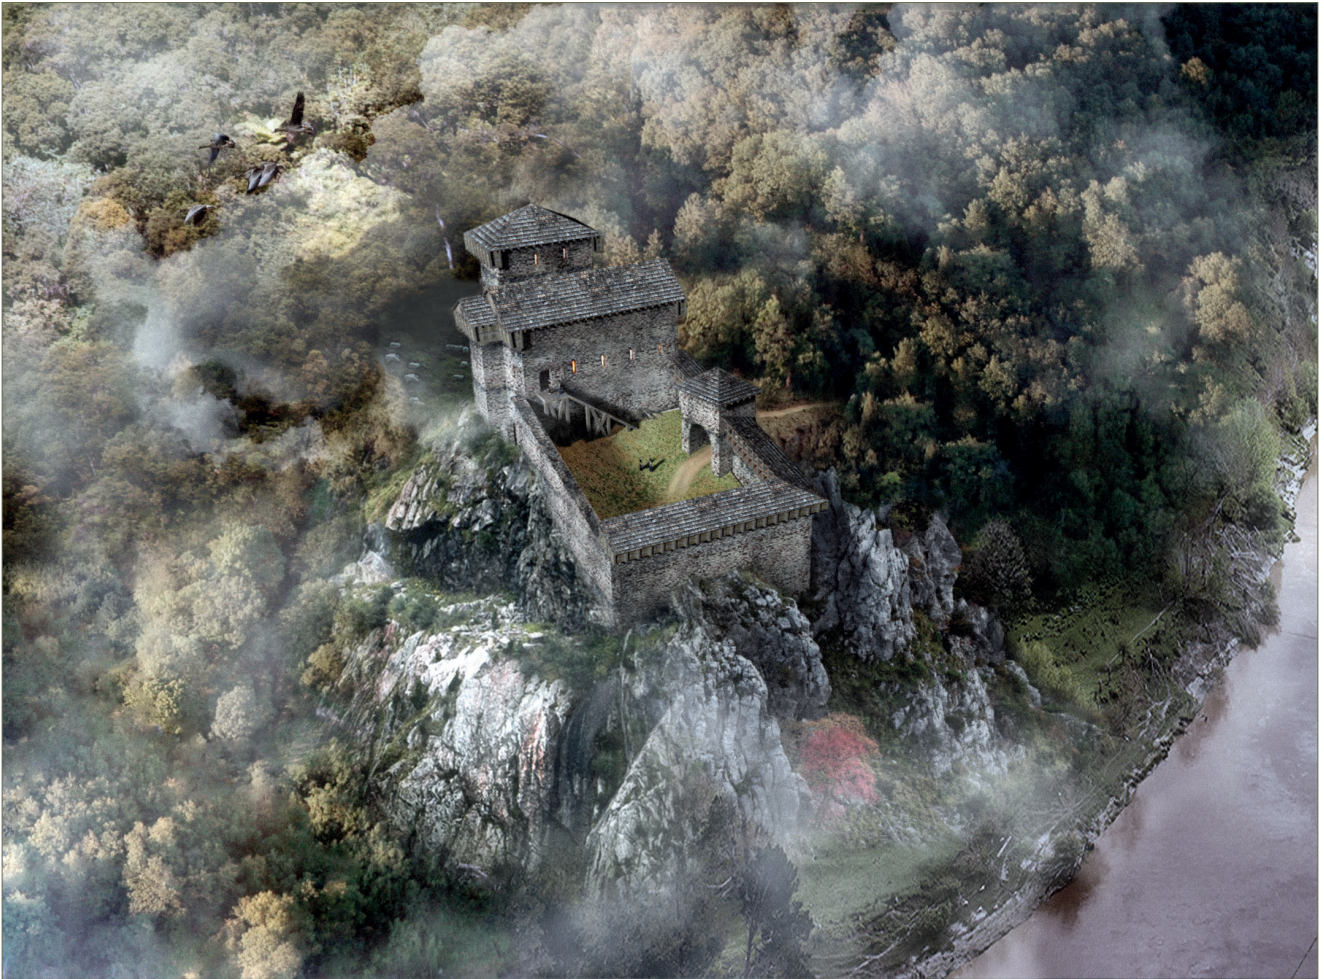
Fig. 2.71 – Proposition de reconstitution du site.
