## Projet collectif de recherche Sainte-Christie-d'Armagnac (Gers)

# Projet collectif de recherche Sainte-Christie-d'Armagnac

N° de site : 32 369 0002

**2019**  
**Université de Pau et des Pays de l'Adour**  
**Laboratoire ITEM, EA 3002**

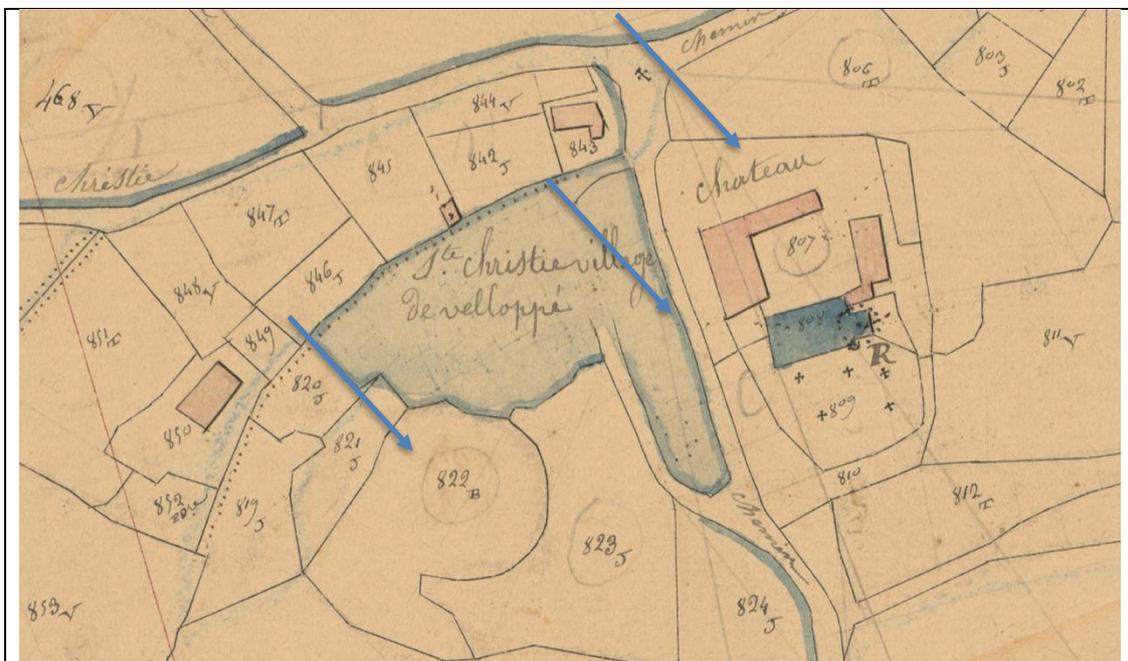
Fig. 5 : Extrait du plan cadastral de 1834 (AD Gers, 3 P Sainte-Christie-d'Armagnac/10).

La planche C2 du cadastre dit « napoléonien » permet d'appréhender dans son ensemble ce site tout à fait exceptionnel (**fig. 5 et 6<sup>8</sup>**). Il paraît très structuré, et trois pôles s'en dégagent :

- On y distingue clairement d'un côté l'église en bleu comme légendée d'accoutumé sur ce type de document, le cimetière et le château, clairement nommé. Les deux monuments s'inscrivent dans un ovale grossier, lui-même inscrit dans un grand rectangle. La parcelle très étroite (n° 810) qui cerne cet ovale au sud correspond à des pentes raides et délimitent donc une terrasse haute. On distingue nettement sur ce plan l'ensemble quadrangulaire que constituent église et château.
- A l'ouest, la parcelle 822 marque par sa forme arrondie la limite de la motte. Cette dernière s'élève à plus de 10 m de hauteur.
- Entre les deux, de part et d'autre d'un chemin qui mène en direction de Nogaro par le hameau de Monneton, est installé le village moderne.

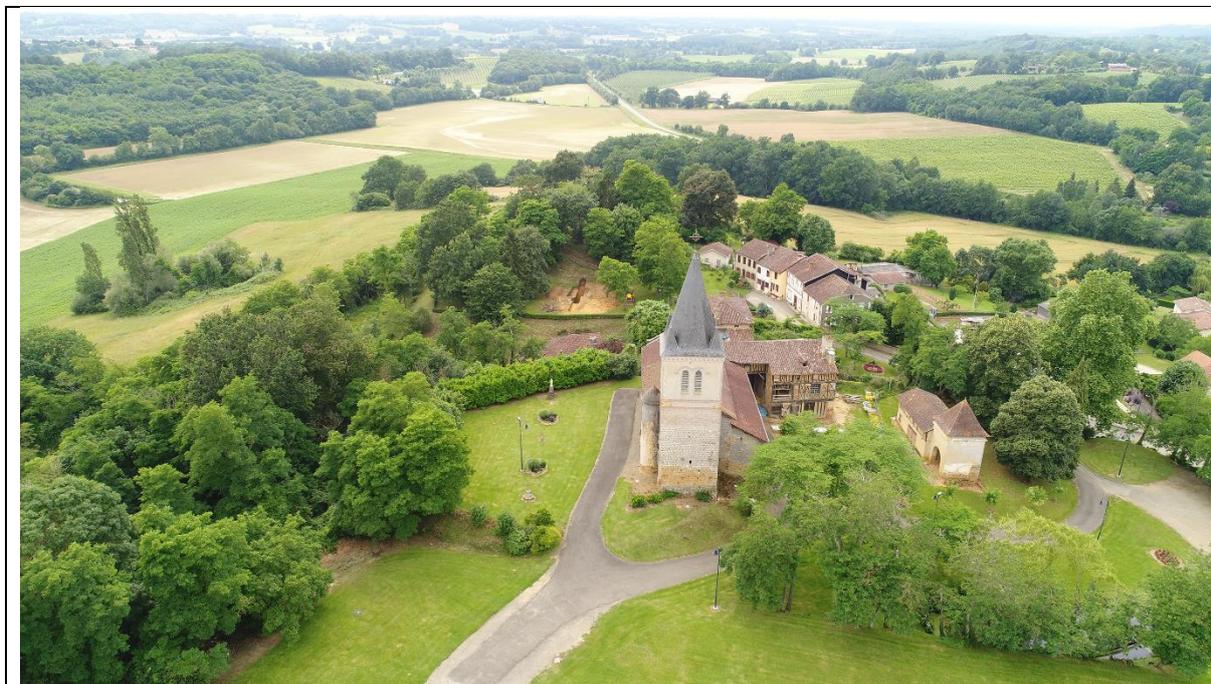
Fig. 7 : Photographie aérienne de la plate-forme du Castet en juin 2018 avec la motte et le sondage réalisé à l'arrière-plan, prise depuis l'est (cliché par drone : S. Durand)

La plate-forme du Castet se présente actuellement sous la forme d'un quadrilatère irrégulier de 83,50 m de long sur 49,50 m de large (**fig. 7**). Cette plate-forme est surélevé par rapport aux environs ; seul le relief sur lequel est installé l'actuel cimetière paroissial lui est légèrement dominant. La moitié sud de la plate-forme du Castet correspond à l'emplacement de l'ancien cimetière désaffecté à la fin du XIX<sup>e</sup> siècle<sup>10</sup>. Il était limité au nord par l'église paroissiale Saint-Pierre.

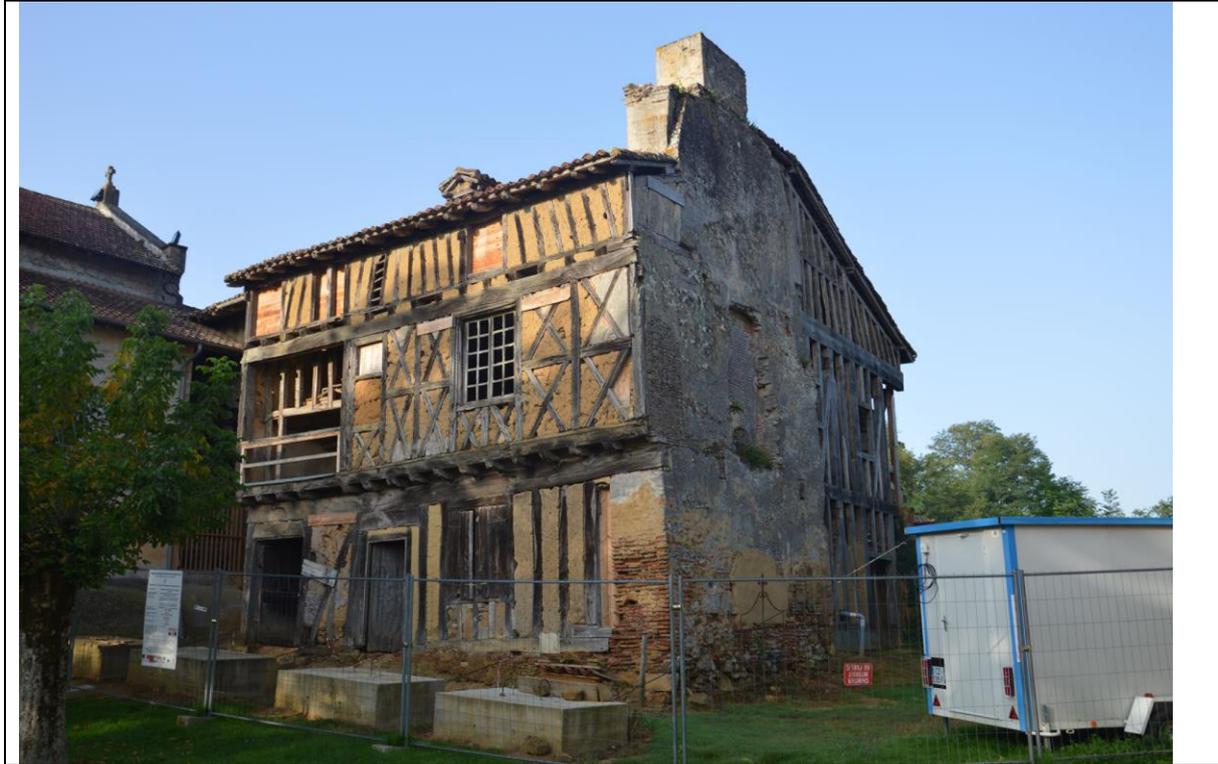
Fig. 8 : Photographie de "la Salle", maison à pans de bois du Castet en septembre 2019, prise depuis le nord-est (cliché : N. Guinaudeau)

Une première étude archéologique du site du Castet a été réalisée en 2006 par V. Rousset à la demande de M. Barrail, ancien maire de Sainte-Christie-d'Armagnac (Rousset 2006). Ce travail s'inscrivait alors dans le cadre d'une étude préalable aux restaurations envisagées. L'étude de V. Rousset concerne essentiellement le bâtiment à pans de bois et torchis appelé "la Salle" localisé dans la partie ouest de la plate-forme (**fig. 8**). Cet édifice de plan

La paroi nord du logis (**fig. 8 et 9**), qui apparaît comme une façade mais constituait anciennement un mur de refends, est partiellement bâtie en maçonnerie de briques de forte épaisseur (entre 1 et 1,87 m). Au sud, le logis est limité par un porche ou passage couvert menant au pont dormant, lequel passage fait aussi office de perron pour l'église Saint-Pierre. Le logis est abrité sous une couverture à deux versants, terminés par deux pignons au sud et au nord, et reliée à la toiture de l'église par une noue. Les pignons culminent à 10,30 m de

L'élévation orientale donnant sur la cour (26 x 29 m environ) constitue la façade de prestige destinée à impressionner les visiteurs et développe tout le savoir faire des charpentiers qui l'ont érigé (**fig. 8**). La sablière monoxyle du 1<sup>er</sup> étage présente des proportions remarquables : 9,91 m de longueur pour 29 à 31 x 14 à 17 cm de section. Le rez-de-chaussée et le premier étage montrent tous les attributs techniques et ornementaux d'une construction de la fin du XV<sup>e</sup> ou du début du XVI<sup>e</sup> siècle :

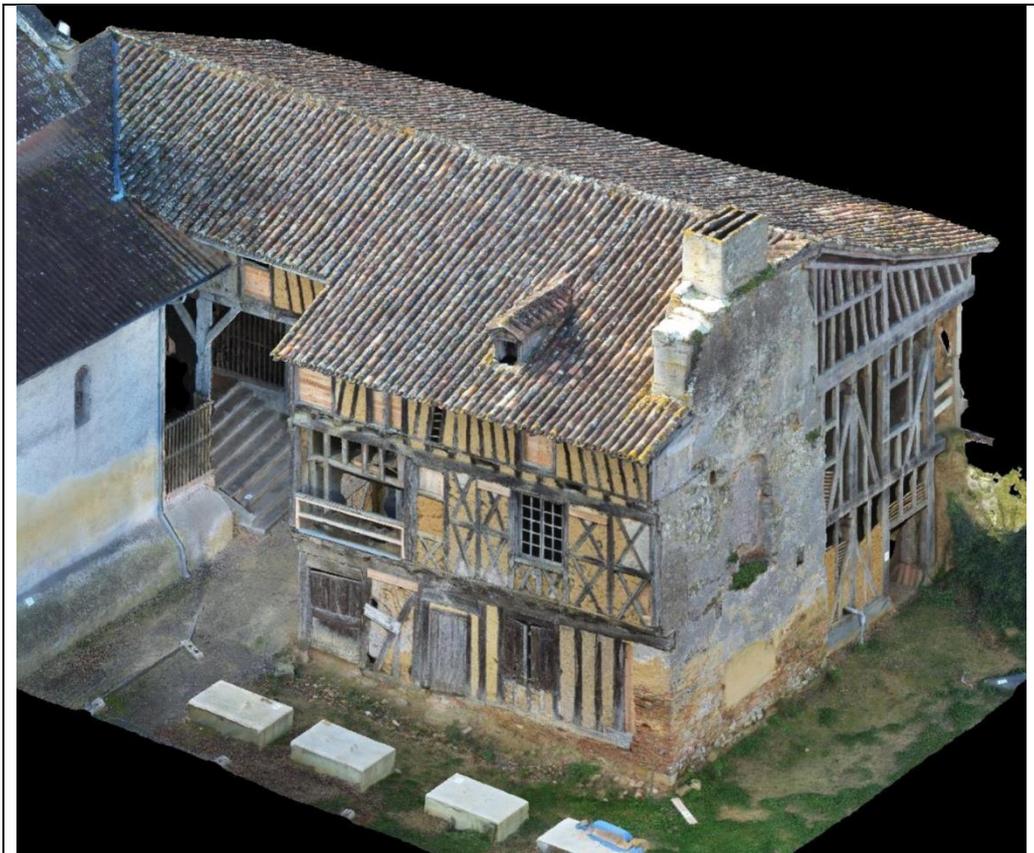
Fig. 9 : Maillage texturé de la Salle de Sainte-Christie-d'Armagnac (F. Baleux, C. Calastrenc, A. Laurent ; extrait de Champagne 2018 : 112, fig. 47)

En parallèle de cette étude, plusieurs datations dendrochronologiques ont été réalisées par Béatrice Szepertyski. Les chronologies obtenues grâce aux 81 prélèvements réalisés s'étalent du milieu du XII<sup>e</sup> siècle à la fin du XVII<sup>e</sup> siècle, la construction de « la Salle » étant située entre les années 1498 et 1510 (Szepertyski 2006). Enfin, une mission d'acquisition 3D par photogrammétrie a été réalisée le 22 novembre 2018 par François Baleux, Carine Calastrenc et Antoine Laurent (TRACES UMR 5608) dans le cadre du Programme Collectif de Recherche. Cette intervention a permis de couvrir les façades extérieures ainsi que la toiture du logis (**fig. 9**).

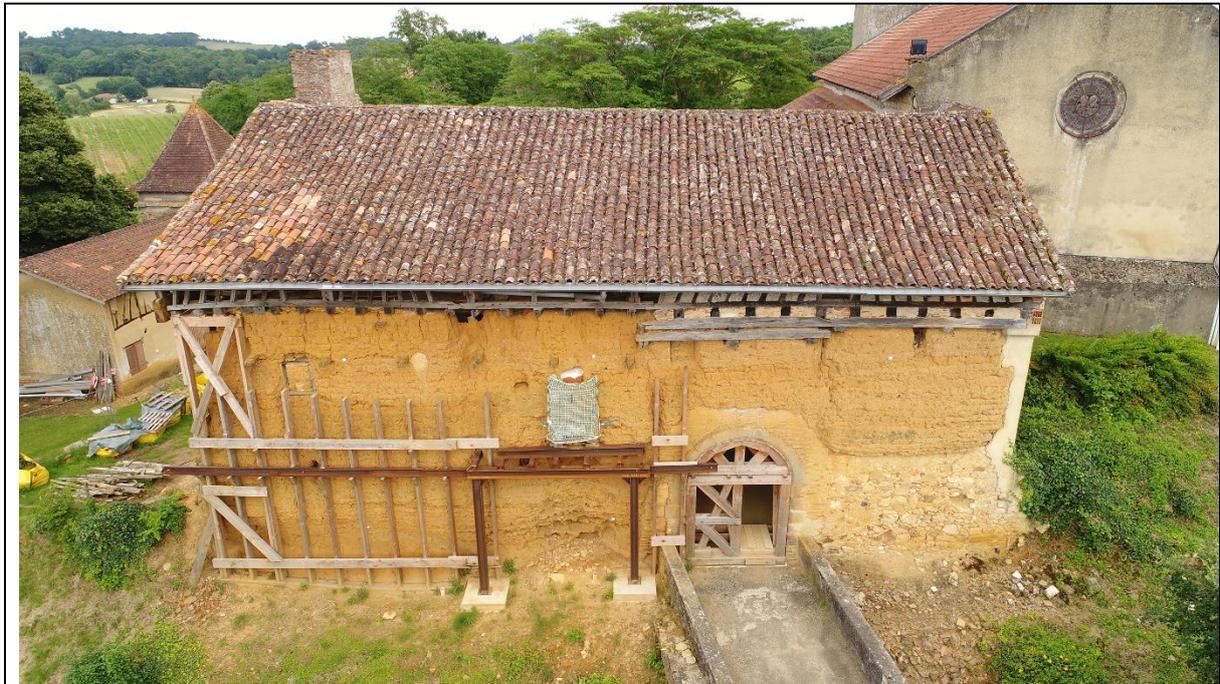
Fig. 10 : Photographie du rempart en terre massive préservé en limite occidentale de la plate-forme du Castet, prise depuis l'ouest (cliché par drone : S. Durand)

Du fait de l'intérêt scientifique du site et des menaces d'effondrement, plusieurs travaux ont récemment été réalisés sur la plate-forme du Castet sous la direction d'A. Klein. Le rempart en terre crue a fait l'objet d'une attention particulière afin de stabiliser la construction (**fig. 10**). En 2013, une étude est demandée par la Direction Régionale des Affaires Culturelles (DRAC) de Midi-Pyrénées en vue d'une protection du site au titre des Monuments Historiques (Klein 2013). Le site du Castet est ainsi inscrit au titre des Monuments Historiques le 31 décembre 2014, puis classé au même titre le 16 juin 2016. Les études menées par A. Klein se poursuivent en 2017-2019 dans le cadre des travaux de restauration de "la Salle" et de consolidation du rempart en terre crue.

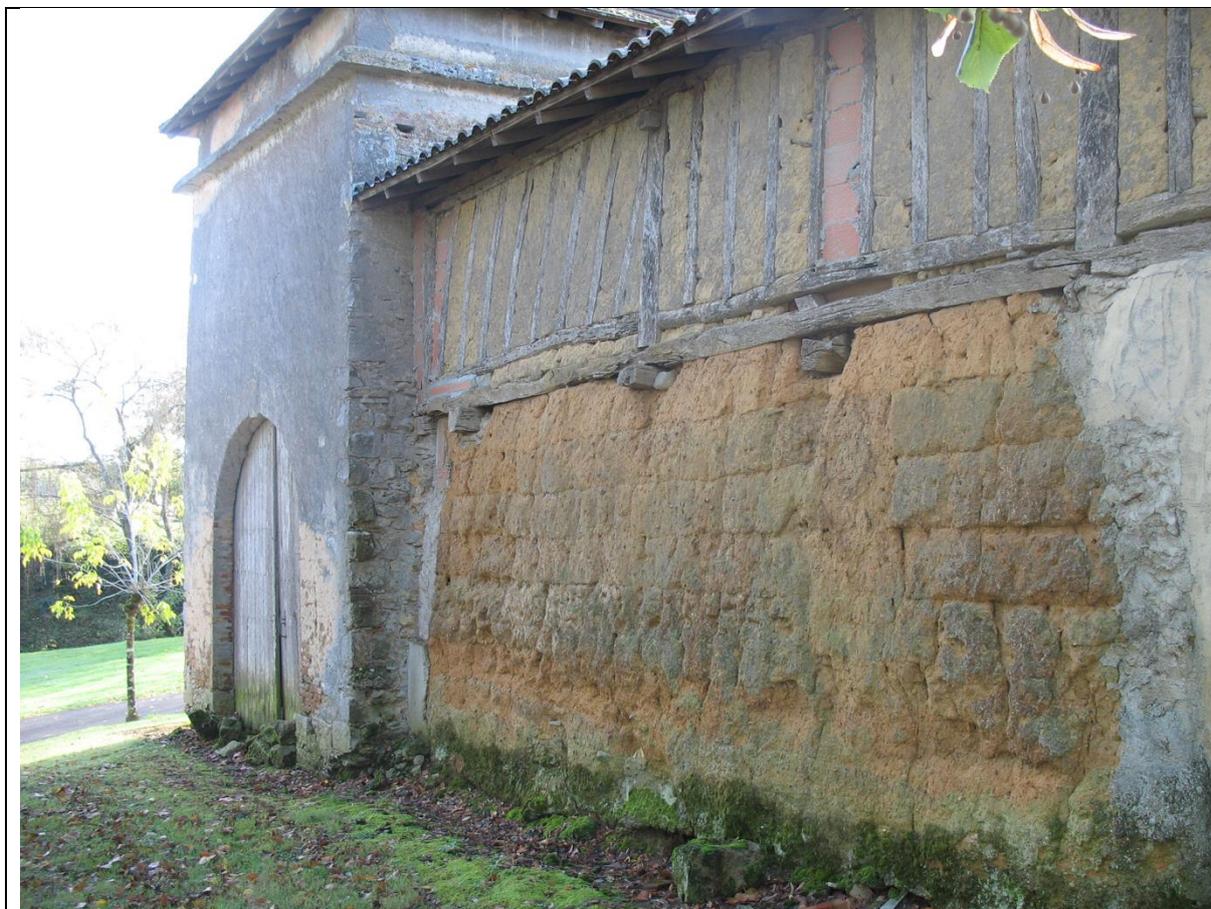
Fig. 11 : Photographie du mur en terre massive et de la porte visibles à l'extrémité nord de plate-forme du Castet, prise depuis le nord (cliché : N. Guinaudeau)

Si les travaux menés concernent essentiellement la partie occidentale de la plate-forme du Castet, il convient de mentionner la conservation d'un autre mur en terre massive visible à l'extrémité nord du site (**fig. 11**). Ce bâti, qui mesure 11,50 m de long et 3 m de haut, constitue le mur nord d'une bâtisse actuellement appelée « la maison des chasseurs ». Ce mur en terre présente des lits épais de 0,20 à 0,25 m. Une porte, attribuée au XVII<sup>e</sup> siècle, s'appuie contre celui-ci. Un pigeonnier occupe la partie haute de cette porte.

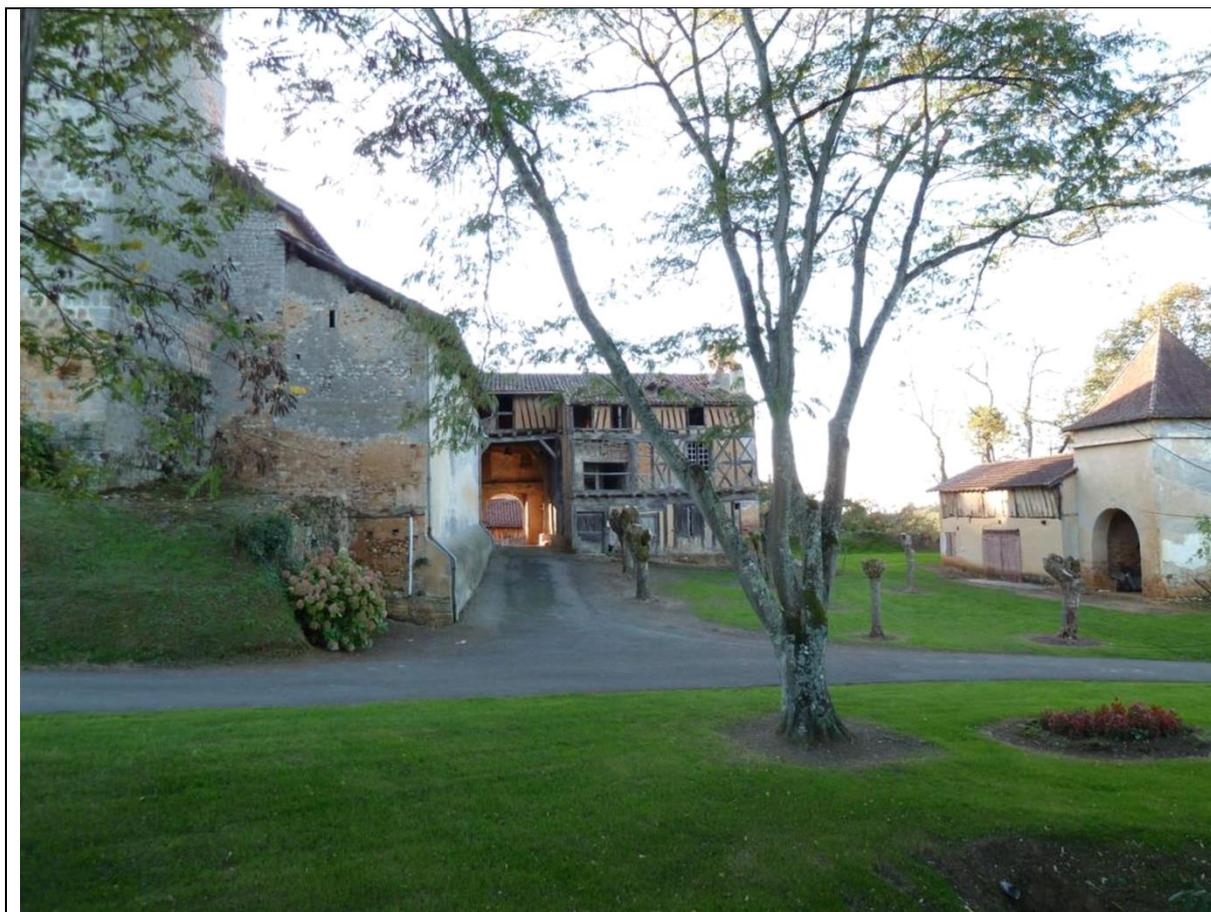
Fig. 12 : Vue de la cour et de la façade est du logis (cliché : A. Klein)

L'ancienne résidence seigneuriale est implantée sur une plateforme très légèrement en pente descendante, vers le nord (**fig. 12**). L'inclinaison constatée sur la longueur de la façade orientale mesurant 9,96 m est de 0,66 m, ce qui donne un ratio de 7 %.

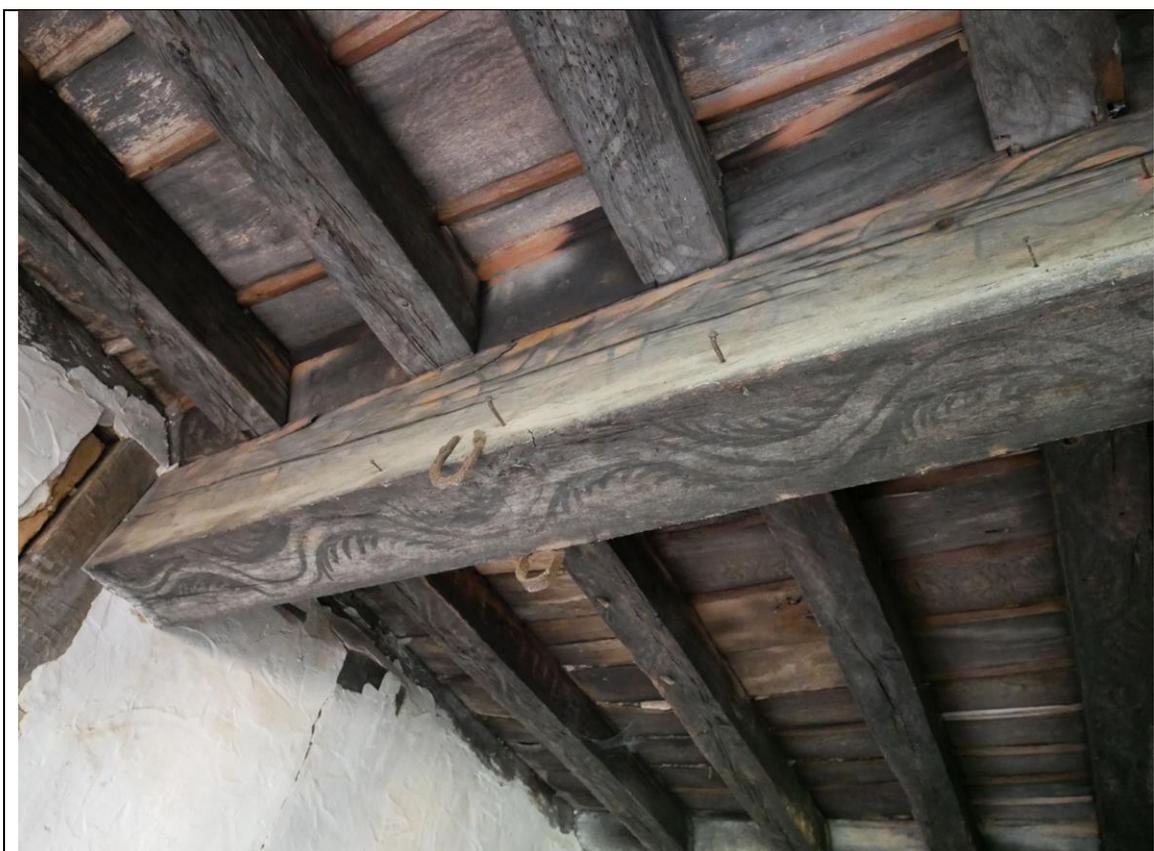
**Fig. 15** : Photographie du plafond peint visible au rez-de-chaussée dans la cuisine  
(Cliché : N. Portet)

Certains murs et plafonds du rez-de-chaussée et de l'étage sont ornés des vestiges de peintures qui sont datés entre la fin du XV<sup>e</sup> et le XVII<sup>e</sup> siècle : grands motifs de rinceaux, motifs d'entrelacs, etc. (**fig. 15**). Ces peintures murales ont été ultérieurement recouvertes par des enduits ou des badigeons. Les quelques sondages effectués sur le manteau de la cheminée monumentale du rez-de-chaussée révèlent notamment la présence d'un panneau historié d'une grande valeur artistique : représentation de l'arrière-train d'un lion aux pattes griffues, d'un astre, etc. (**fig. 16**).

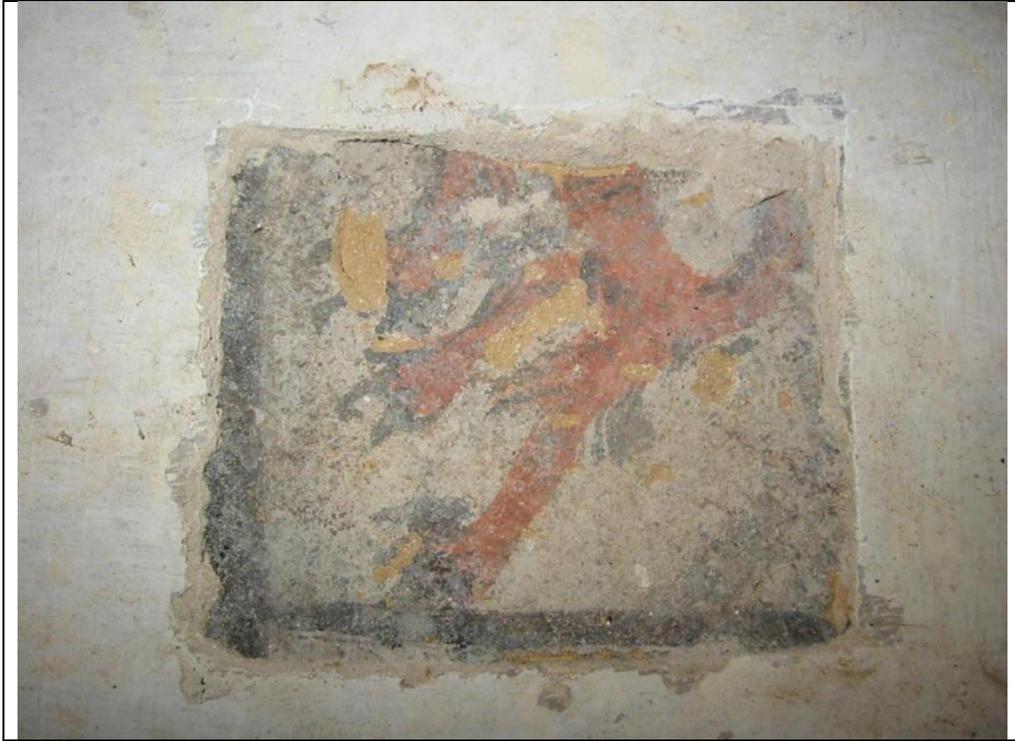
**Fig. 16** : Décor mural peint (seconde moitié XV<sup>e</sup> - début XVI<sup>e</sup> siècle) représentant un lion.  
Sondage manteau de la cheminée de l'ancienne cuisine (1A)  
(Extrait de Rousset 2006 : 67, fig. 57)

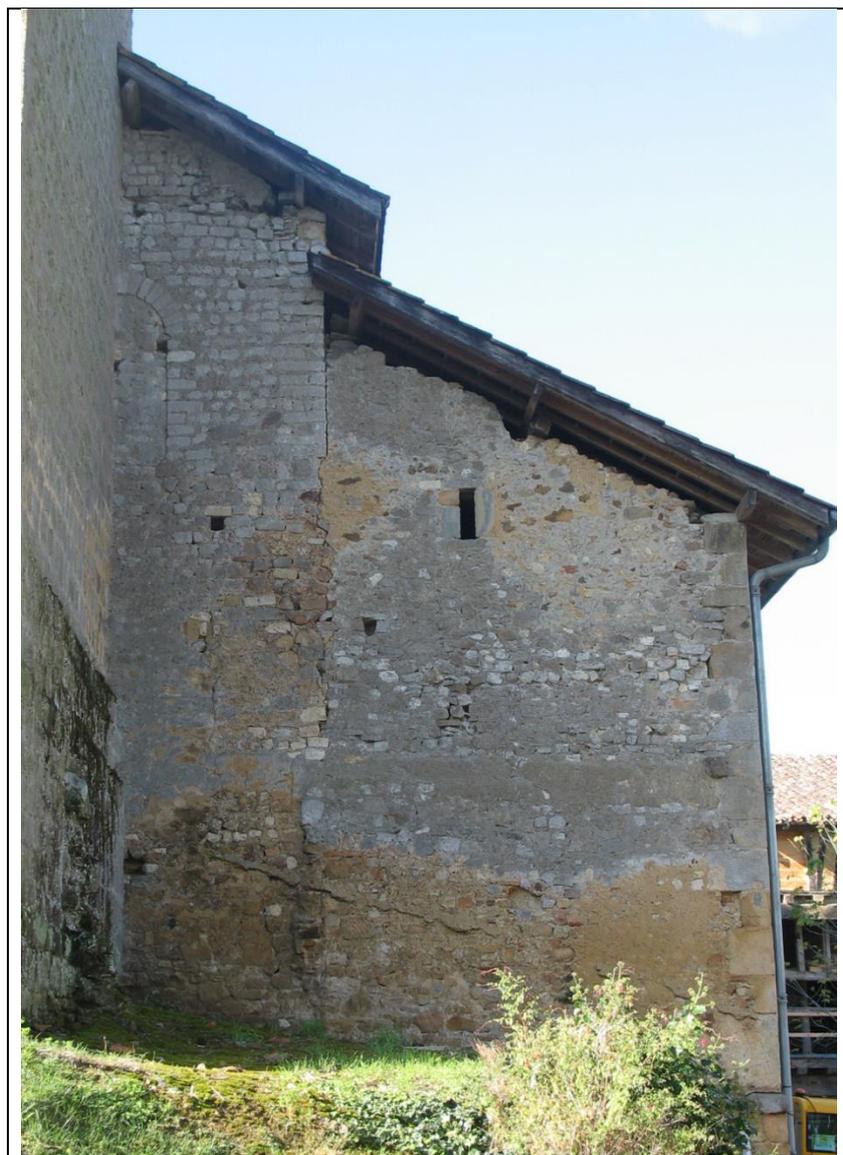
**Fig. 16** : vue de la partie nord du chevet (MUR 213) et sa fenêtre (FEN 205) bouchée

Le mur de chevet de l'église a été surélevé, sans doute au XIII<sup>e</sup> ou au XIV<sup>e</sup> siècle, par un mur en brique (MUR 216) dans lequel une porte couverte par un arc brisé a été aménagée (POR 217). La construction de cette ouverture est singulière car les briques de l'arc sont disposées en tas de charge. L'intrados de l'arc et l'embrasure de la porte, largement recouvert par un épais enduit, conservent des fragments de peintures murales. La présence de cette porte laisse supposer l'existence d'une circulation entre deux espaces aujourd'hui disparus. Elle desservait, d'une part, un probable niveau érigé sur la nef de l'église peut-être lors d'une mise en défense de l'édifice et, d'autre part, l'espace d'un bâtiment édifié en maçonnerie de brique à l'est du chevet de l'église, antérieur à la construction de l'actuelle tour en pierre conservée en élévation. La présence d'une portion de mur en brique (MUR 244) harpée avec le mur de surélévation du chevet permet de le supposer.

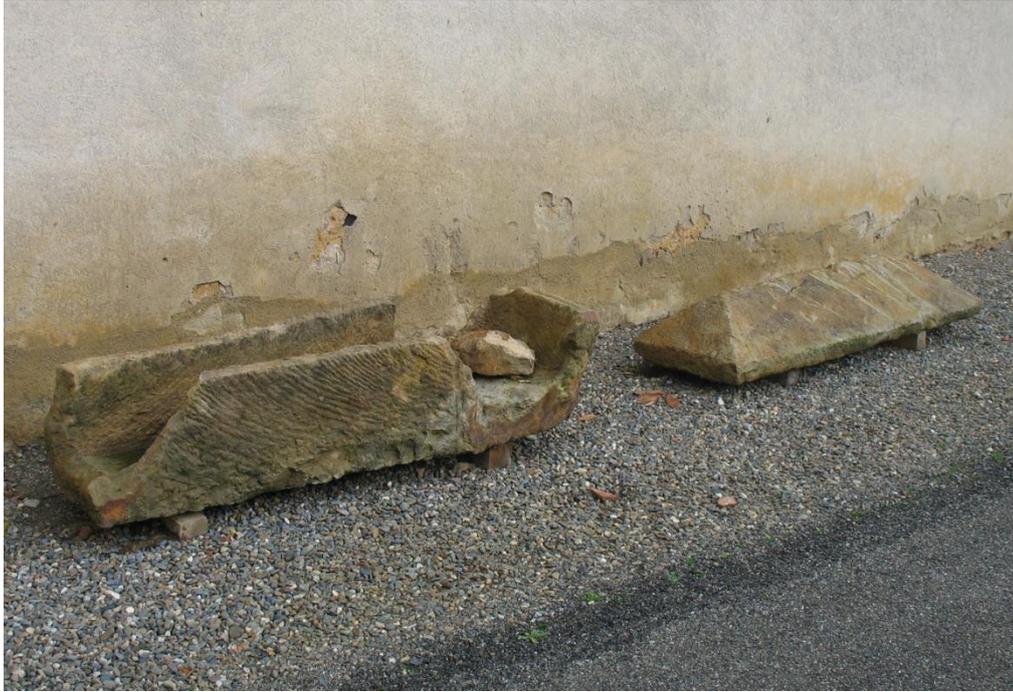
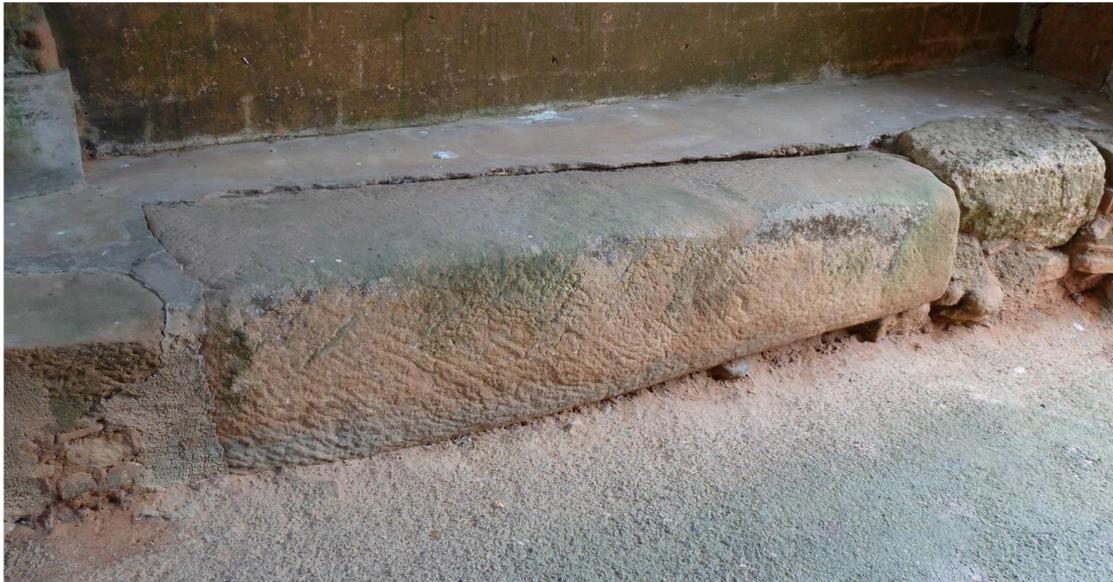
Fig. 18 : Photographies de deux cuves et d'un couvercle de sarcophage visible contre le mur méridional de l'église paroissiale de Sainte-Christie-d'Armagnac et sous le porche au nord de l'église  
(Cliché : N. Guinaudeau, A. Klein)

Des cuves trapézoïdales et des couvercles à quatre pans avec moulure à la base sont actuellement visibles autour de l'édifice de culte (**fig. 18**), parfois utilisés en remploi sous le porche de l'église ou dans un mur de soutènement à l'ouest. Une cuve sert de première marche dans l'escalier d'un bâtiment à pans de bois appelé « la Salle » située au nord de l'église. Des sarcophages sont également localisés dans le jardin de la maison Lagarosse, et plusieurs éléments auraient été apportés lors de travaux au sud de l'actuelle mairie. Dépourvus de décor, ces sarcophages évoquent ceux découverts à proximité de l'église romane de Tasque en 1981 (Caïrou, Lassure 1984). Les sarcophages de Sainte-Christie-d'Armagnac ont été attribués aux XI<sup>e</sup>-XII<sup>e</sup> siècles (Rousset 2006 : 4), mais l'hypothèse d'une chronologie antérieure ne peut être écartée en comparaison avec les travaux de Marie-Geneviève Colin portant sur la christianisation et le peuplement des campagnes entre Garonne et Pyrénées entre le IV<sup>e</sup> et le X<sup>e</sup> siècle (Colin 2008). L'étude de ces sarcophages est donc souhaitable afin de préciser leur datation. Un inventaire exhaustif de tous les éléments connus, a été entamé en 2019 par Meryl Ferrer. Nous avons sollicité l'aide d'un spécialiste pour mieux caler l'inventaire, faute de réponse, nous avons décidé de chercher une autre aide. Mais du coup, l'inventaire a pris du retard. Nous envisageons l'an prochain de travailler avec Emmanuelle Boube (Laboratoire TRACES UMR 5608) avec laquelle un contact a été pris afin d'encadrer ce travail.

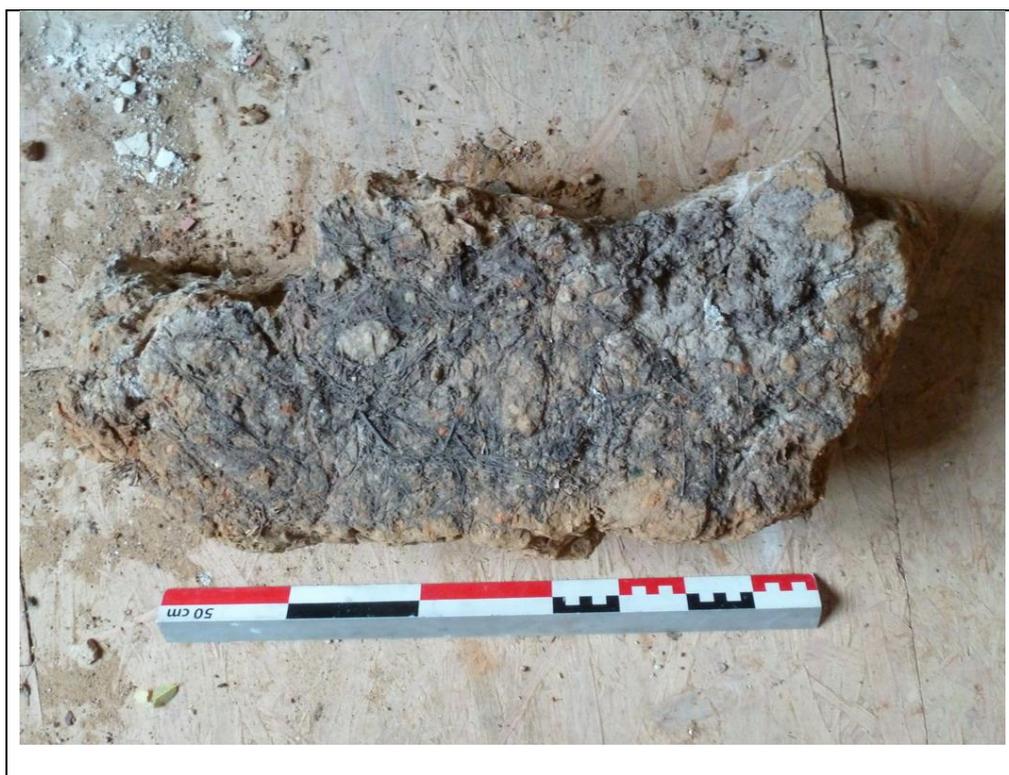
Fig. 19 : Sainte-Christie-d'Armagnac (32). Sous-face d'un fragment de couches de terre, avec impression-incorporation des brindilles.

jouer un rôle d'armature (pour limiter la propagation des fissures d'une couche à l'autre) et de drainage, pendant la période de mise en œuvre et de séchage du mur. Selon les observations in situ, ces brindilles sont généralement agencées dans le sens transversal du mur, sans que cette disposition soit systématique. Elles sont déposées sur la couche de terre en place, déjà plus ou moins sèche, puis recouverte dans la foulée par la couche de terre supérieure : l'empreinte des brindilles nettement visible en sous-face de la couche de terre de recouvrement atteste bien de ce mode opératoire (**Fig. 19**).

Ces brindilles font donc partie d'un système constructif global, associant végétaux et matériau terre. Cependant, si elles sont bien attestées dans la partie basse et médiane du rempart, il semble qu'elles ne soient pas employées dans les couches supérieures du rempart, approximativement au-dessus de la ligne de poutres saillantes, appartenant à d'anciens hours. Cette ligne pourrait correspondre à une phase de chantier ou à un remaniement de maçonnerie.

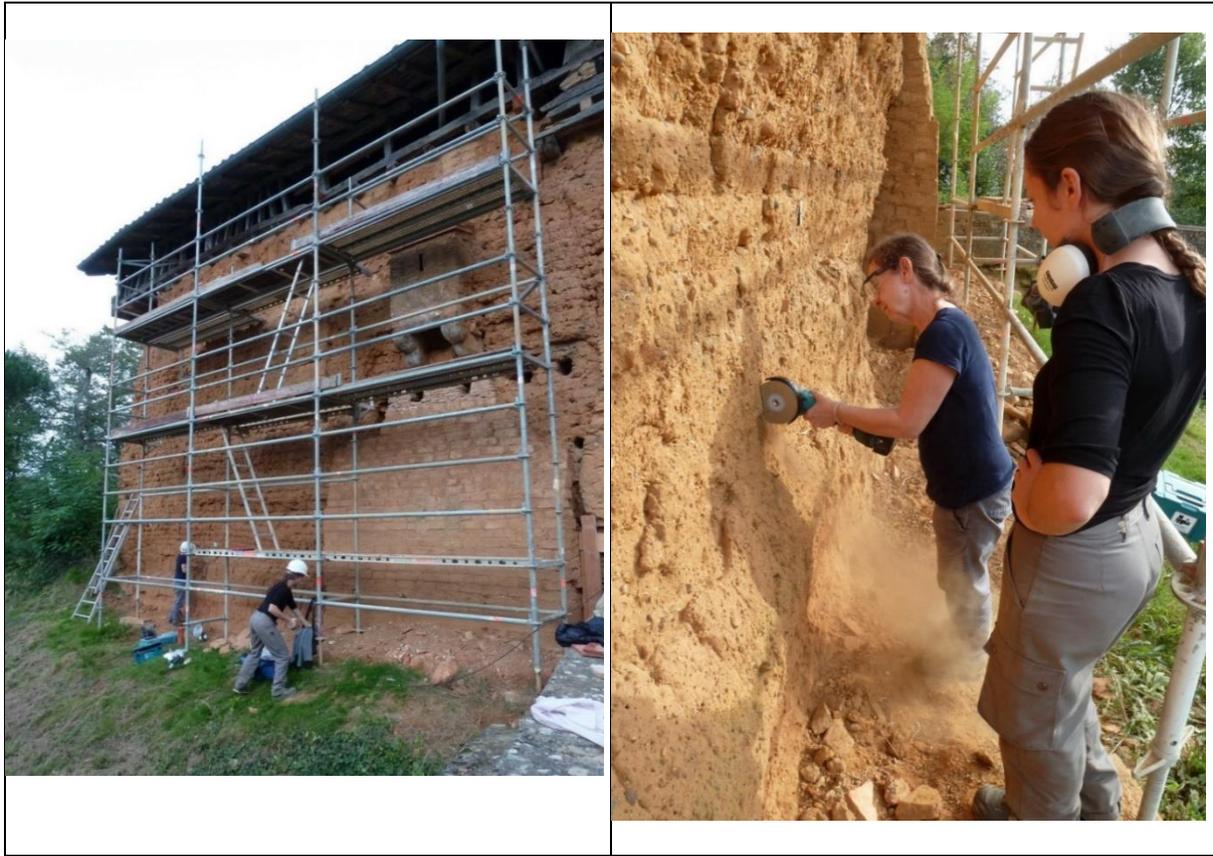
Fig. 21 : Vue de l'échafaudage, contre le rempart ; Prélèvement à la disceuse

Les 17 prélèvements relatifs à l'étude micromorphologique ont été effectués conjointement par C. Cammas et L. Soulard. 12 prélèvements concernent le rempart en terre massive, 3 prélèvements les niveaux de sol du premier ou du deuxième étage et 1 prélèvement l'enduit du placard de la chambre J (1<sup>er</sup> étage). Ces prélèvements ont été conditionnés avant d'être remis à C. Cammas à Paris par L. Soulard (**fig. 21, 22**).

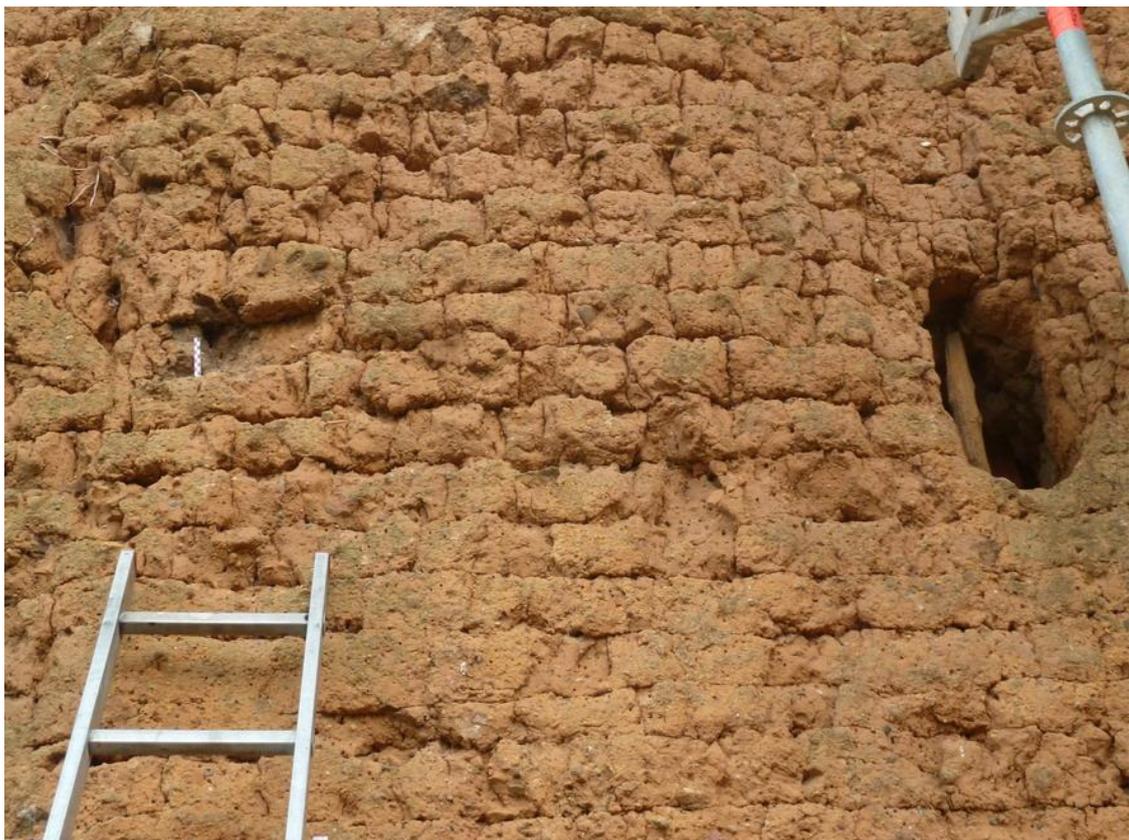
Fig. 22 : vue du rempart après prélèvement P1 (au-dessus de l'échelle)

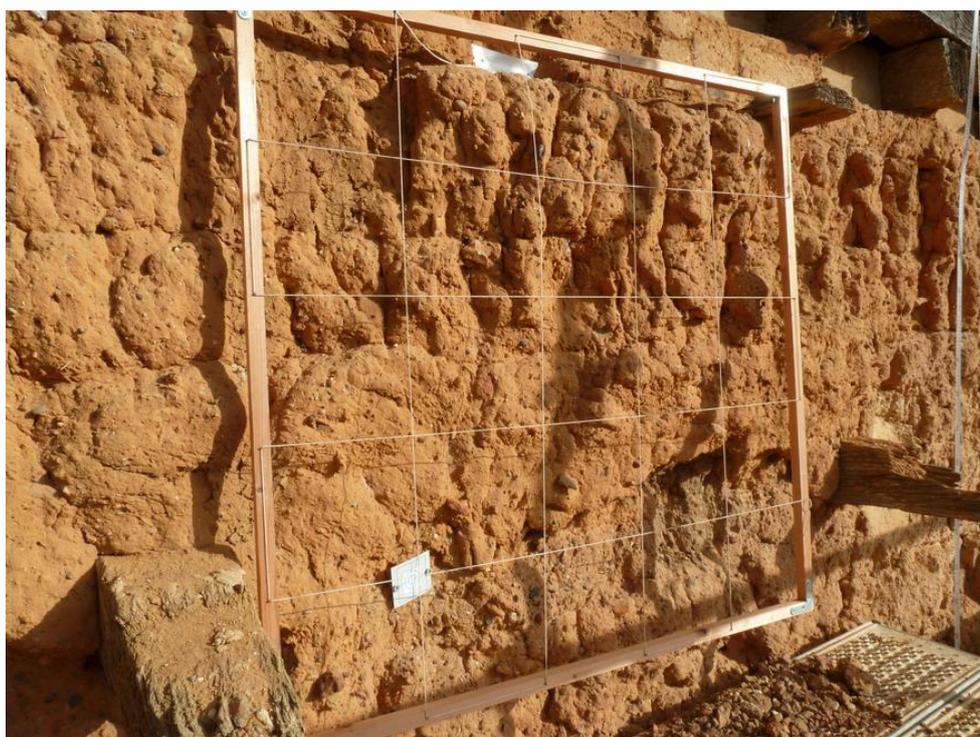
Fig. 23 : relevé de façade au carroyage de 1 x 1 m

Les prélèvements relatifs à la datation par C<sup>14</sup> ont été assurés par L. Soulard : 7 prélèvements de brindilles de bois et/ou de charbons ont été effectués. L'architecte A. Klein, présent pendant les deux jours, en soutien, a réalisé un relevé de façade par carroyage de 1 x 1 m, dans la partie sommitale du rempart (USC 5), en complément d'un relevé précédemment effectué en partie basse du rempart (**Fig. 23**).

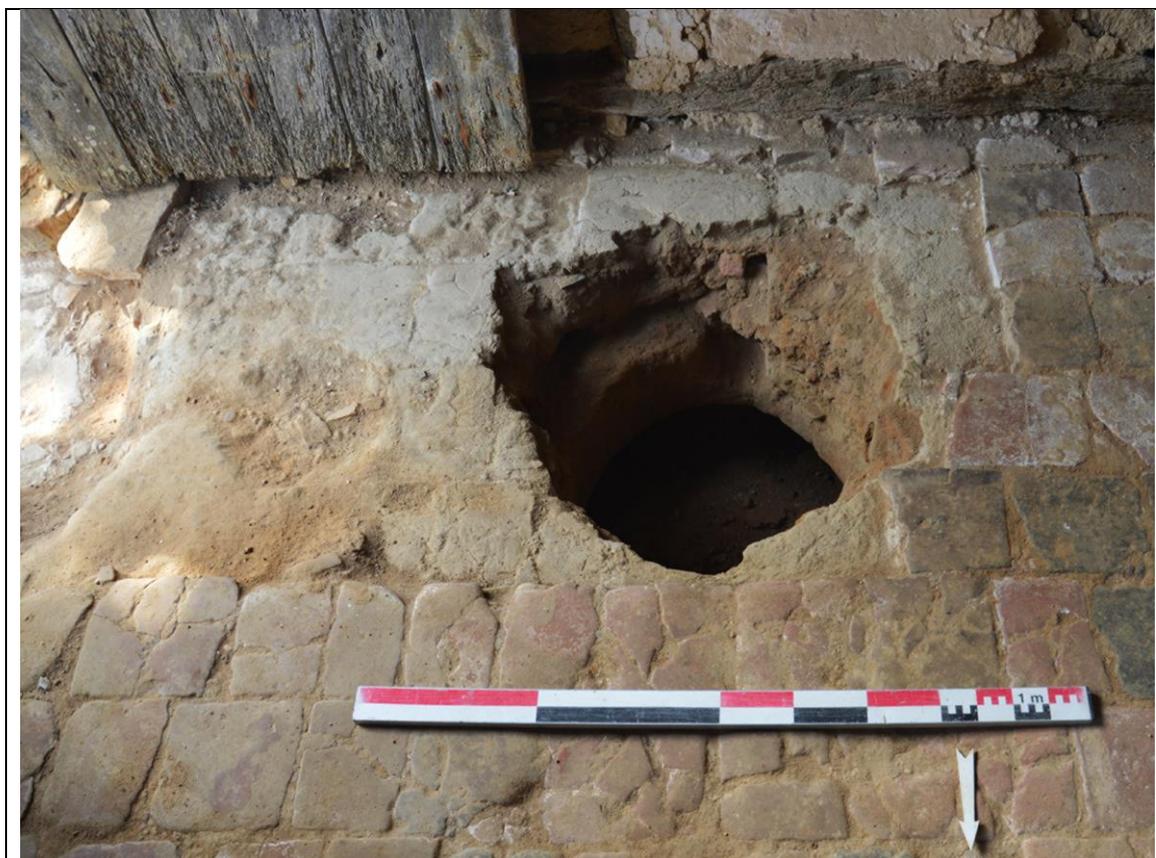
Fig. 26 : Photographie du silo 1005 après nettoyage (cliché : N. Guinaudeau)

La fouille des deux silos localisés dans la maison seigneuriale à pans de bois dite « la Salle » a été réalisée manuellement du fait des contraintes liées à l'environnement du site. Le premier silo (SI 1005), qui mesure 0,52 m de diamètre à l'ouverture, a été entièrement vidé permettant l'étude intégrale de son comblement. Creusé dans le niveau naturel constitué de sables fauves de l'Armagnac mis en place durant le Tortonien, il atteint près de 2 m de profondeur (fig. 25). Sa capacité de stockage est estimée à 2600 L. Un sol en tomettes (SL 1009) couvre le fond de cette structure, l'encaissant étant constitué de sables fins à ce niveau (US 1000b). Les comblements observés correspondent à des apports volontaires (US 1005, 1006 et 1007) et à un effondrement naturel des parois (US 1008). L'observation des parois du silo 1005 a révélé la présence d'aménagements à l'intérieur de la chambre de stockage. Un élément métallique ancré dans la paroi nord-est a ainsi été repéré au niveau de l'épaule de la fosse. Cet objet en fer de 4,5 cm de long présente une tête informe et une tige de section carrée. Sa présence doit être associée à plusieurs négatifs de même section mesurant 0,3 cm de côté situés sur les parois du silo à une altitude identique. L'existence de cet objet métallique et de ces négatifs suggère l'existence d'un dispositif particulier au sein du silo 1005. L'hypothèse la plus probable consiste à associer ces aménagements à un dispositif d'isolation des parois (contenant souple pouvant s'adapter au profil du silo ?).

Le mobilier prélevé, essentiellement céramique, place l'abandon de cette structure de stockage à la fin du XVI<sup>e</sup> siècle ou durant la première moitié du XVII<sup>e</sup> siècle. Il convient de noter la présence d'une succession de sols en terre battue à l'ouverture de ce silo (US 1003, 1004 et 1011), lesquels sont recouverts par le sol actuel en tomettes (SL 1001) et son niveau de préparation (USC 1002) installés après le comblement terminal de la fosse de stockage

(fig. 26 et 27). De plus, la présence d'un autre silo non détecté avant l'opération a été révélée du fait du percement de la paroi nord de la structure fouillée. Le niveau 1007 participe au comblement de cette autre structure de stockage (SI 1007).

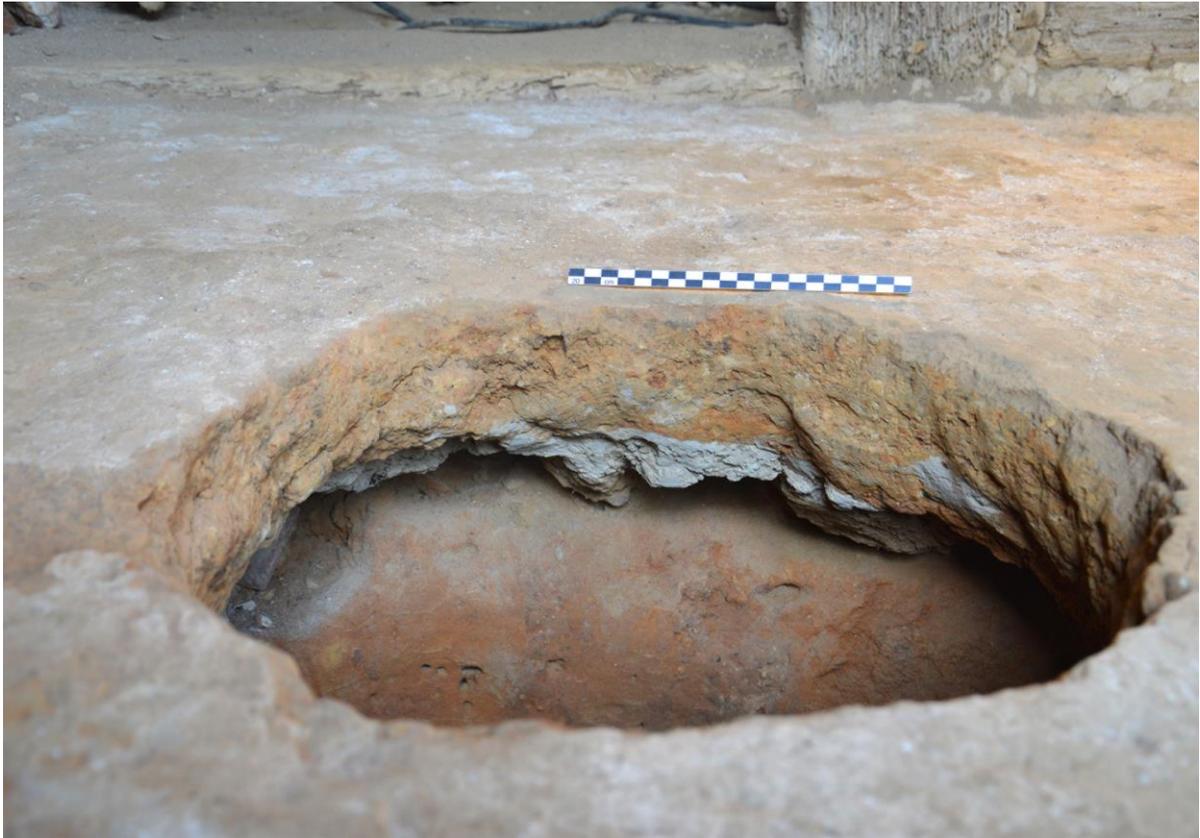
Fig. 28 : Photographie de la stratigraphie repérée au niveau de l'ouverture du silo 1016, prise depuis l'est (cliché : J. Moron)

Le second silo (SI 1016), fouillé jusqu'à une profondeur de 1,60 m par mesure de sécurité, mesure 0,61 m de diamètre à l'ouverture. A l'instar de la première fosse, plusieurs niveaux de sols ont été repérés à son ouverture (US 1014 et 1015), le niveau de circulation actuel étant un sol en terre battue (US 1013) (fig. 28). Les trois comblements observés durant la fouille, riches en mobilier, correspondent à des apports volontaires (US 1016, 1017 et 1018). Le mobilier céramique recueilli est daté des XVI<sup>e</sup>-XVII<sup>e</sup> siècles, des éléments plus tardifs (fin XIX<sup>e</sup>-XX<sup>e</sup> siècle) ayant été rejetés après la réouverture du silo. Le mobilier céramique en cours d'étude offre un répertoire de formes diversifiées, d'autant plus exceptionnel qu'il reste encore largement méconnu pour ce secteur géographique (productions locales de Betous, influences landaises et toulousaines...) : pots, dournes, bouteille, assiettes, jattes, écuelles et vases de stockage (fig. 29). Les parois de cette structure creusée de l'encaissant naturel comporte 9 percements circulaires de 5-6 cm de diamètre. Leur présence paraît révéler l'utilisation du paillage des parois attesté dans les sources anciennes et mis en évidence par l'archéologie.

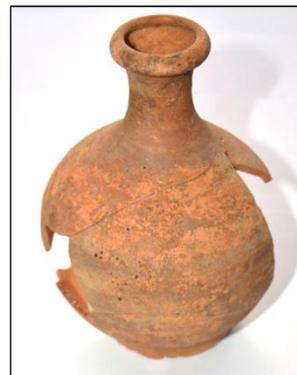
Fig. 29 : Mobilier céramique retrouvé au sein des comblements 1016 et 1017 du silo 1016.

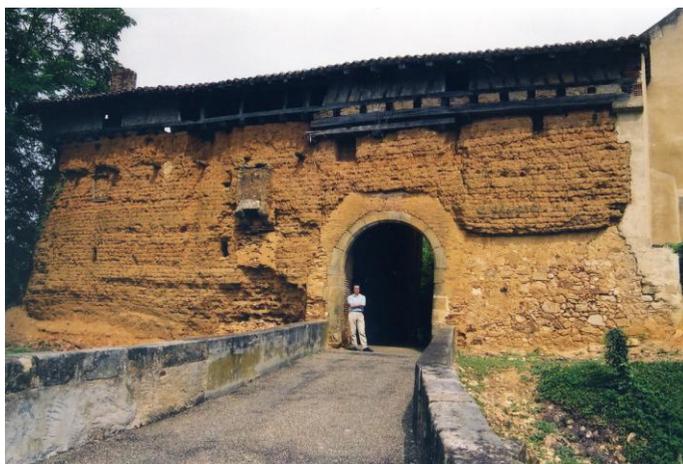
Façade ouest  
du rempart ouest.  
Etat en 1991.

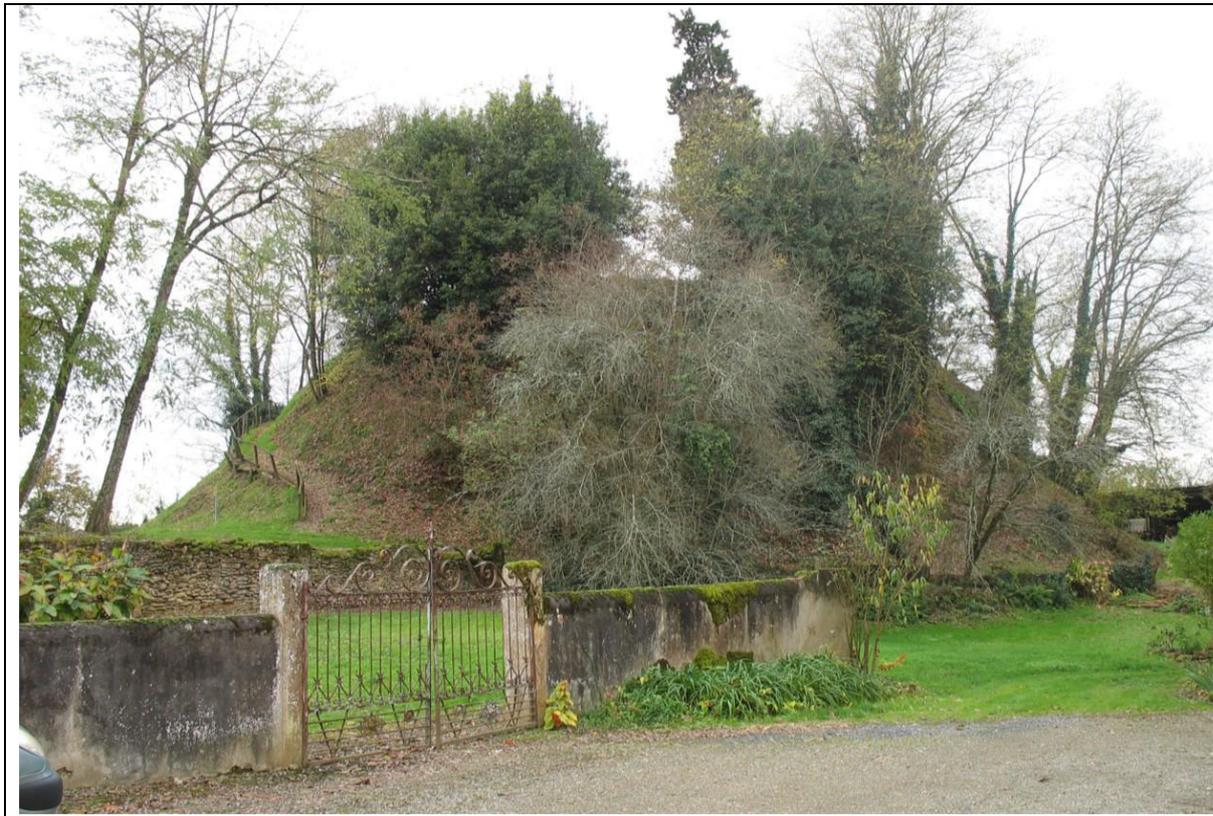
Fig. 33 : Photographie de la motte de Sainte-Christie-d'Armagnac en 2017, prise depuis le nord (cliché : N. Guinaudeau).

Le site est ensuite répertorié par Jean-Michel Lassure en 1976 dans son ouvrage intitulé *Inventaire bibliographique des mottes féodales du Gers* (Lassure 1976). Il est également mentionné dans la thèse de Benoît Cursente en 1978. Le tertre est alors décrit comme « une belle motte tronconique, haute d'environ 10 mètres » (Cursente 1980 : 156). De plan circulaire (diamètre : 47,50 m), le tertre est actuellement conservé sur 10,45 m de haut. Sa plate-forme sommitale, qui mesure 474 m<sup>2</sup>, est actuellement dépourvue de toute construction (**fig. 33**).
