## Projet collectif de recherche Sainte-Christie-d'Armagnac (Gers)

# Projet collectif de recherche Sainte-Christie-d'Armagnac

N° de site : 32 369 0002

**2019**  
**Université de Pau et des Pays de l'Adour**  
**Laboratoire ITEM, EA 3002**

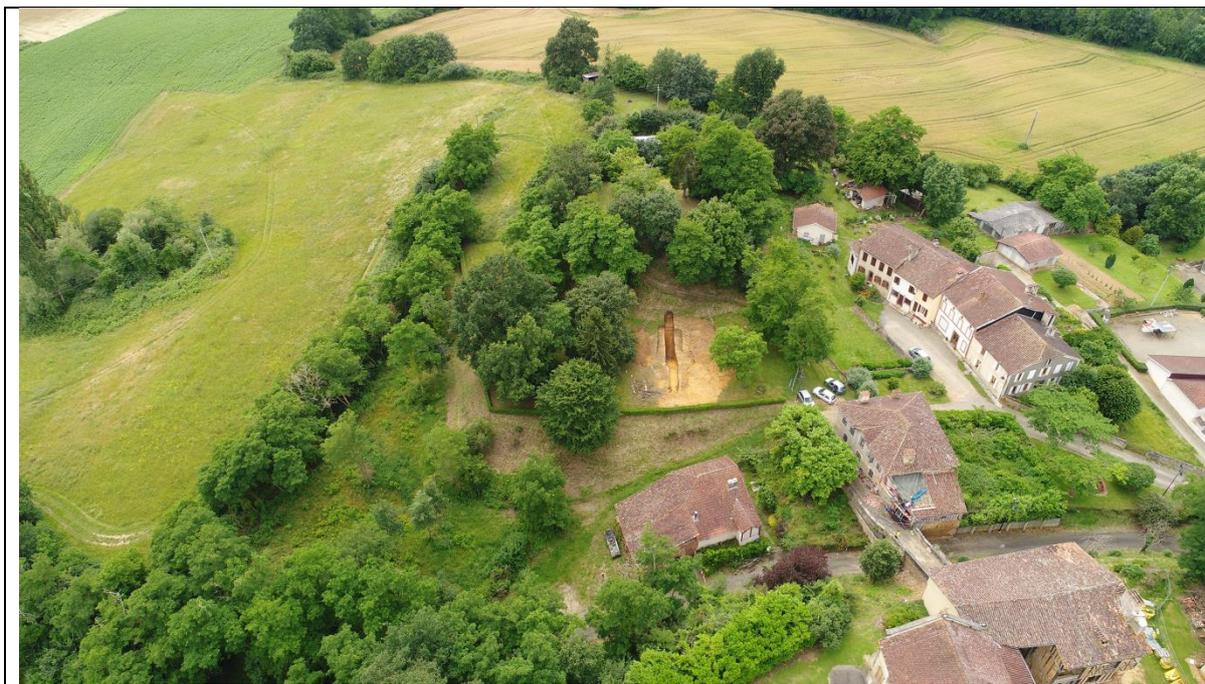
Fig. 34 : Photographie aérienne de la motte de Sainte-Christie-d'Armagnac devant laquelle est visible le sondage réalisé, prise depuis l'est (cliché par drone : S. Durand).

En juin 2018, la réalisation d'un sondage à l'est de la motte a permis l'étude en coupe de ce fossé (Guinaudeau 2018)<sup>58</sup>. La tranchée mécanique réalisée, longue de 19 m, a permis l'étude d'un fossé de 10,25 m de large conservé sur 3,20 m de profondeur (**fig. 33, 34, 35**). La structure fossoyée, au profil en V, cernait la motte à sa base. L'étude de la dynamique de comblement du fossé a révélé une séquence stratigraphique qui s'étale entre le Moyen Âge central (XI<sup>e</sup>-XII<sup>e</sup> siècles) et la période moderne (XVII<sup>e</sup> siècle).
