Projet collectif de recherche Sainte-Christie-d'Armagnac (Gers)

Projet collectif de recherche Sainte-Christie-d'Armagnac

2019
Université de Pau et des Pays de l'Adour
Laboratoire ITEM, EA 3002

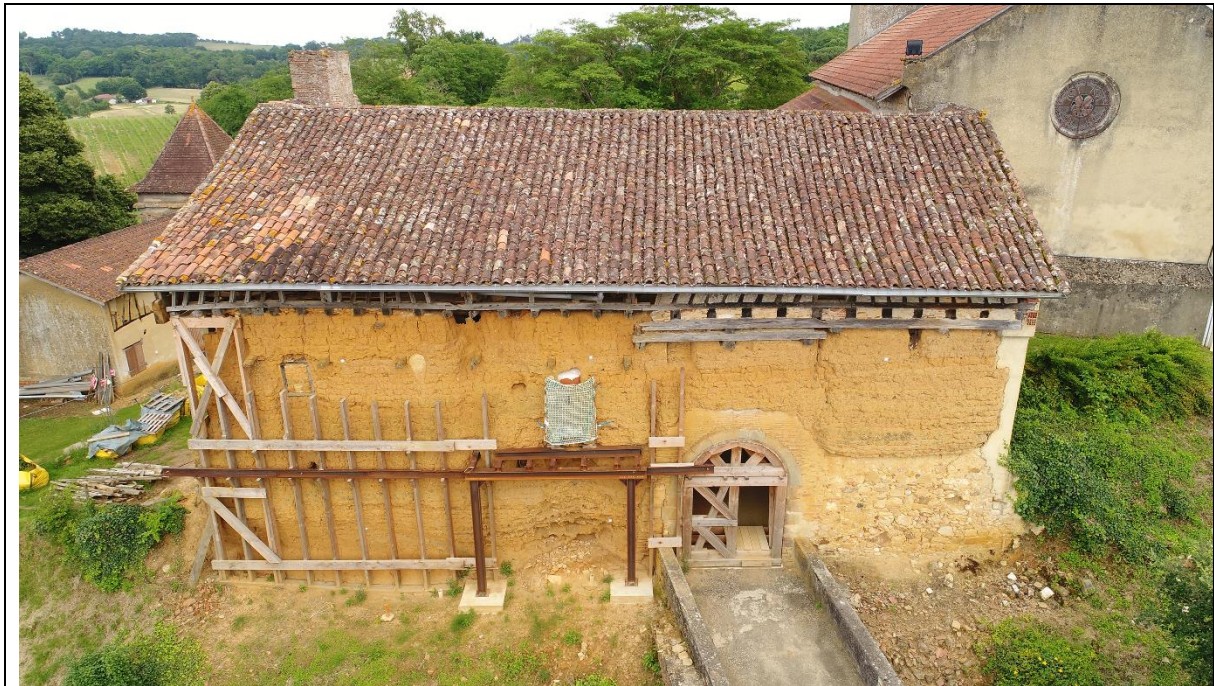
Fig. 10 : Photographie du rempart en terre massive préservé en limite occidentale de la plate-forme du Castet, prise depuis l'ouest (cliché par drone : S. Durand)

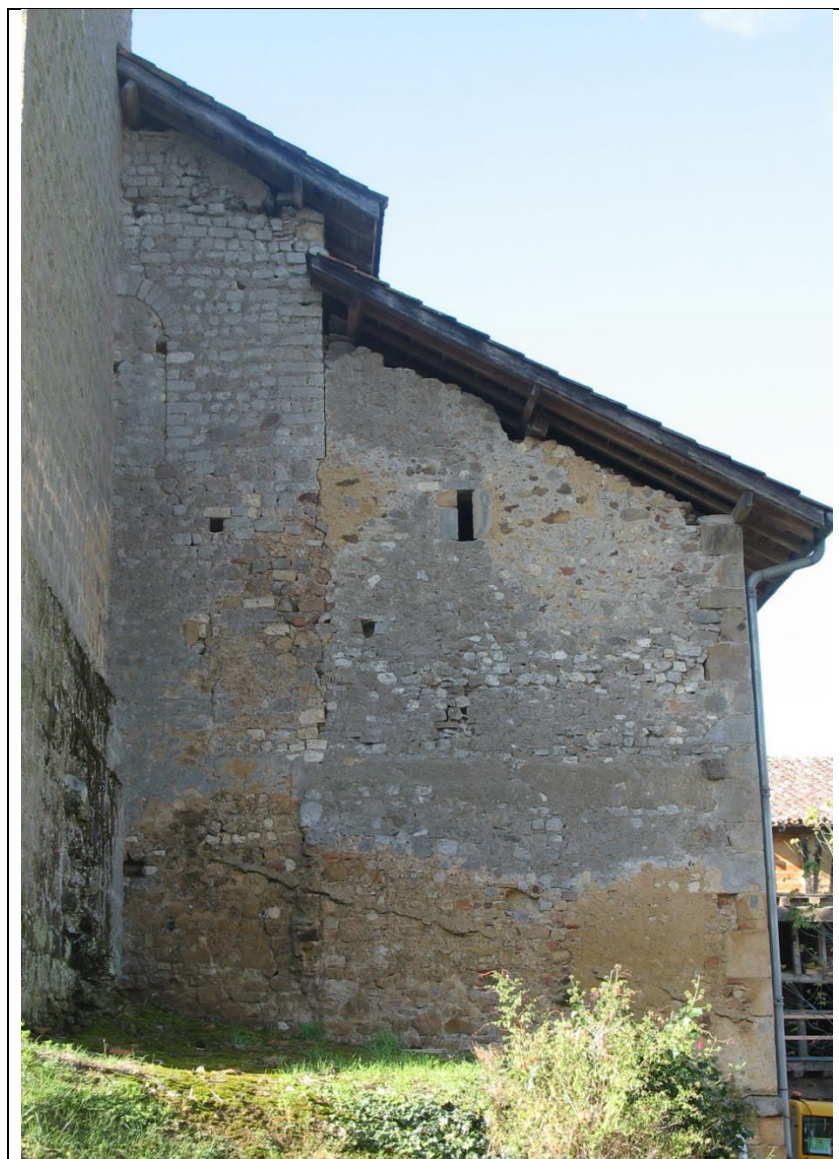
Fig. 16 : vue de la partie nord du chevet (MUR 213) et sa fenêtre (FEN 205) bouchée

Le mur de chevet de l'église a été surélevé, sans doute au XIII^e ou au XIV^e siècle, par un mur en brique (MUR 216) dans lequel une porte couverte par un arc brisé a été aménagée (POR 217). La construction de cette ouverture est singulière car les briques de l'arc sont disposées en tas de charge. L'intrados de l'arc et l'embrasure de la porte, largement recouvert par un épais enduit, conservent des fragments de peintures murales. La présence de cette porte laisse supposer l'existence d'une circulation entre deux espaces aujourd'hui disparus. Elle desservait, d'une part, un probable niveau érigé sur la nef de l'église peut-être lors d'une mise en défense de l'édifice et, d'autre part, l'espace d'un bâtiment édifié en maçonnerie de brique à l'est du chevet de l'église, antérieur à la construction de l'actuelle tour en pierre conservée en élévation. La présence d'une portion de mur en brique (MUR 244) harpée avec le mur de surélévation du chevet permet de le supposer.

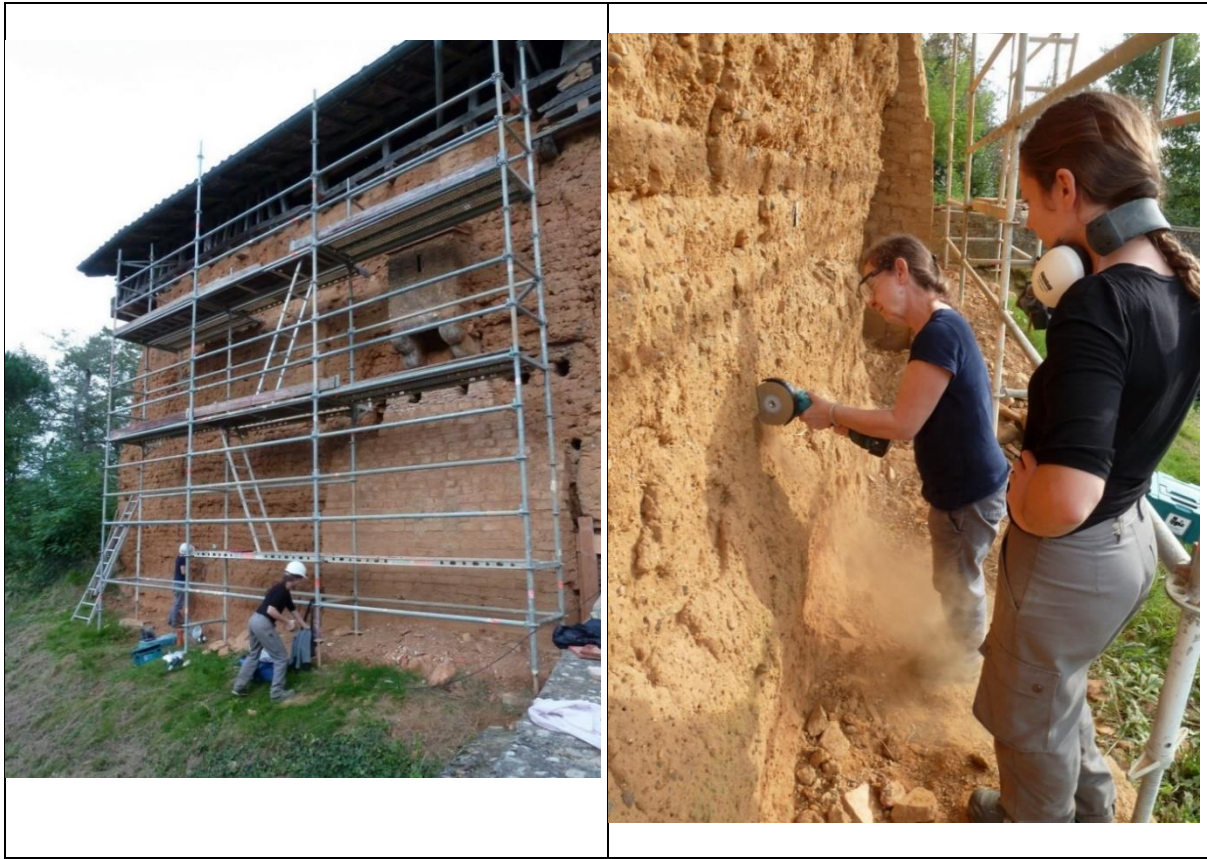
Fig. 21 : Vue de l'échafaudage, contre le rempart ; Prélèvement à la disceuse

Les 17 prélèvements relatifs à l'étude micromorphologique ont été effectués conjointement par C Cammas et L. Soulard. 12 prélèvements concernent le rempart en terre massive, 3 prélèvements les niveaux de sol du premier ou du deuxième étage et 1 prélèvement l'enduit du placard de la chambre J (1^{er} étage). Ces prélèvements ont été conditionnés avant d'être remis à C. Cammas à Paris par L. Soulard (**fig. 21, 22**).

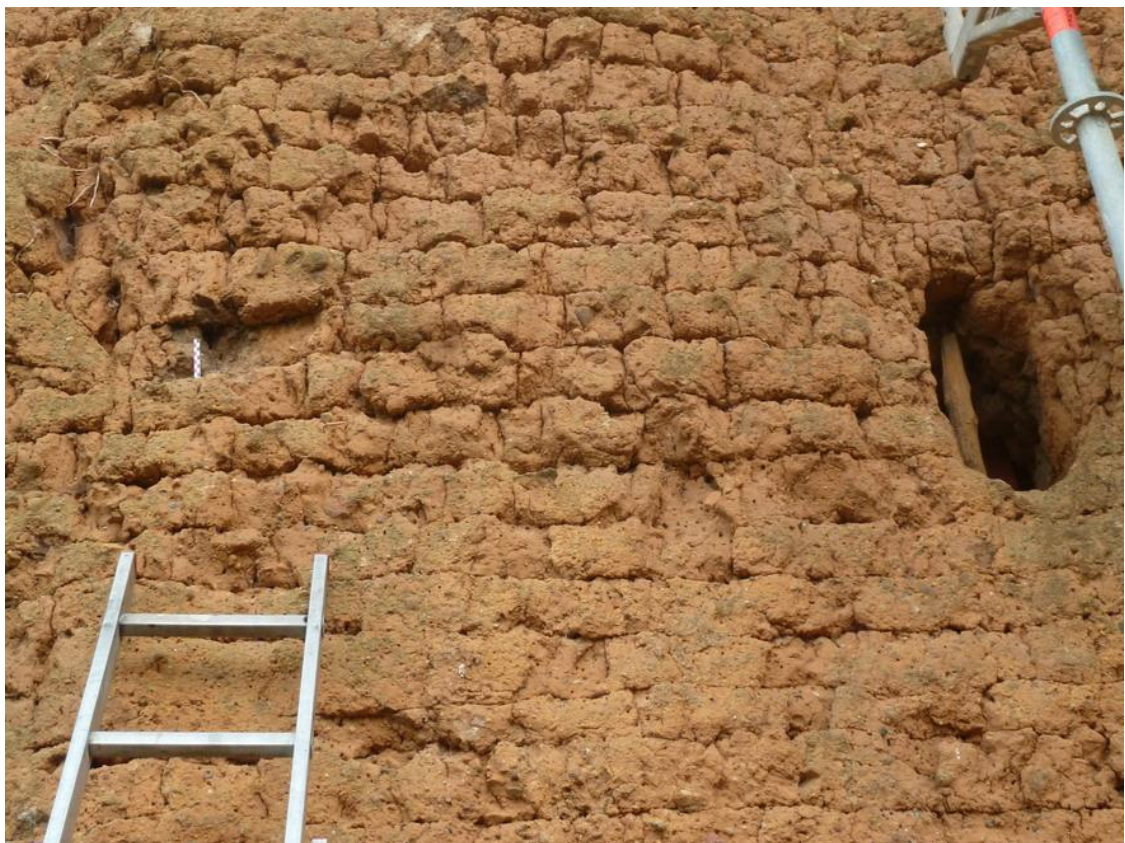
Fig. 22 : vue du rempart après prélèvement P1 (au-dessus de l'échelle)

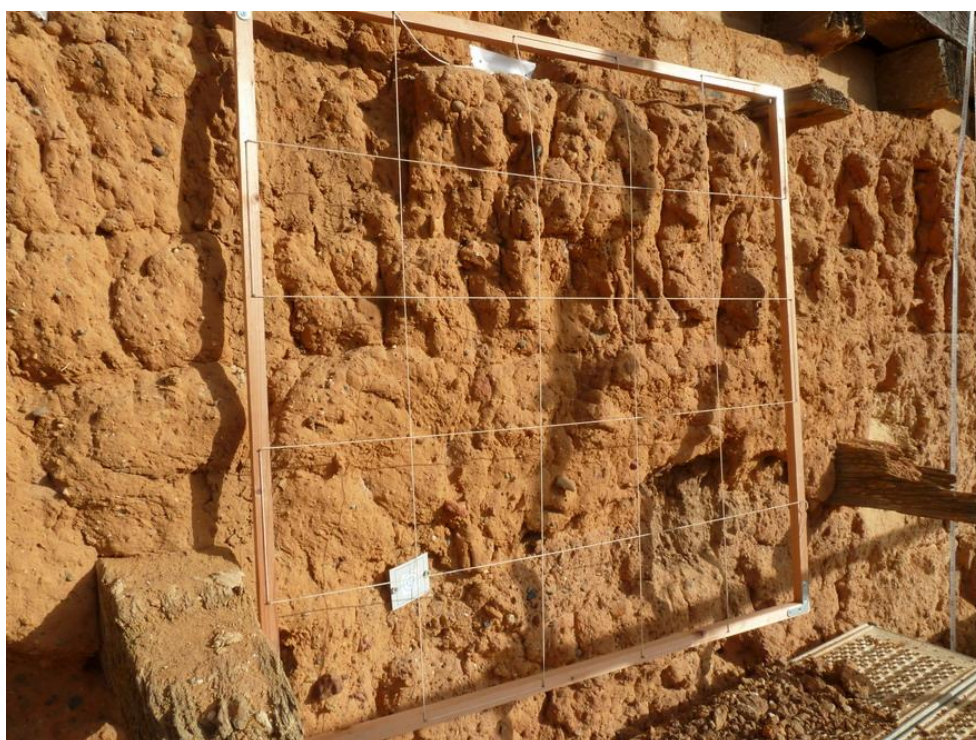
Fig. 23 : relevé de façade au carroyage de 1 x 1 m

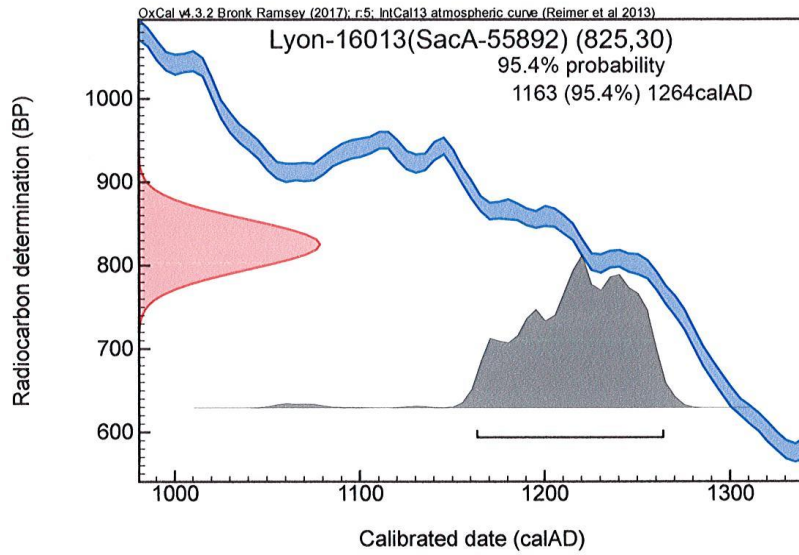
Fig. 2 : Résultats des datations radiocarbones réalisées à partir des prélèvements effectués dans le comblement 1003 du fossé de la motte et dans le rempart ouest en terre crue de la plate-forme du Castet.
