Projet collectif de recherche Sainte-Christie-d'Armagnac (Gers)

Projet collectif de recherche Sainte-Christie-d'Armagnac

N° de site : 32 369 0002

2019

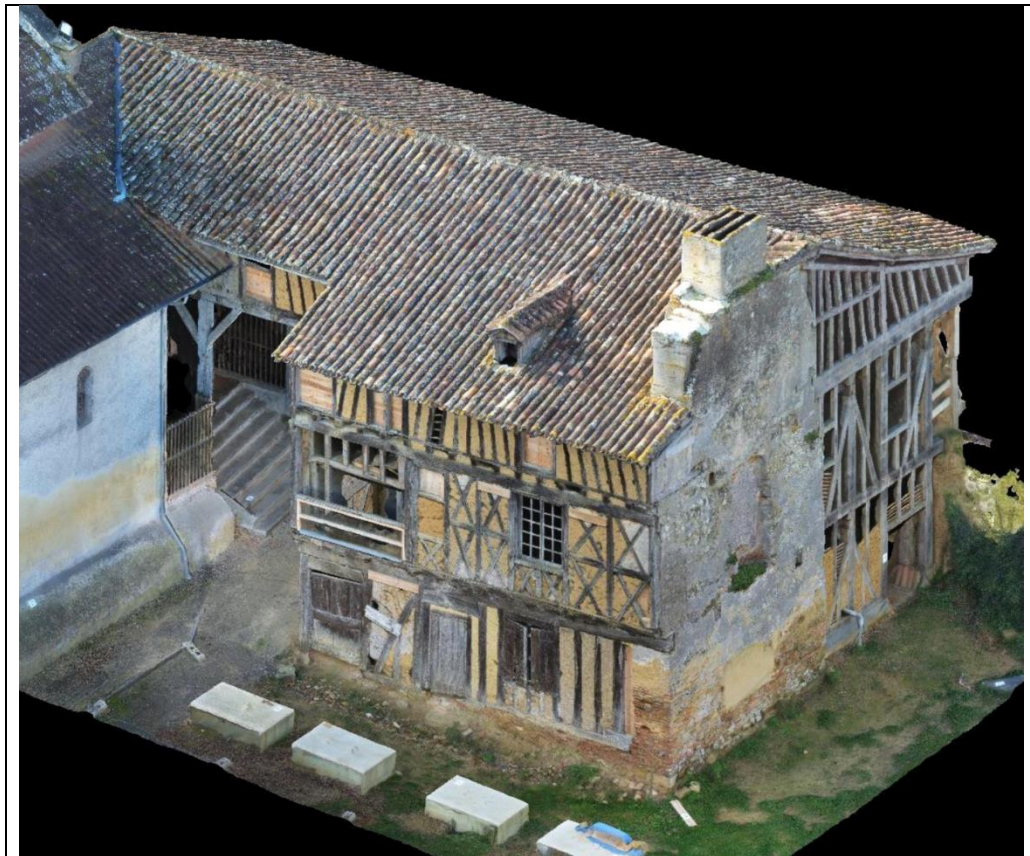
Fig. 9 : Maillage texturé de la Salle de Sainte-Christie-d'Armagnac (F. Baleux, C. Calastrenc, A. Laurent ; extrait de Champagne 2018 : 112, fig. 47)

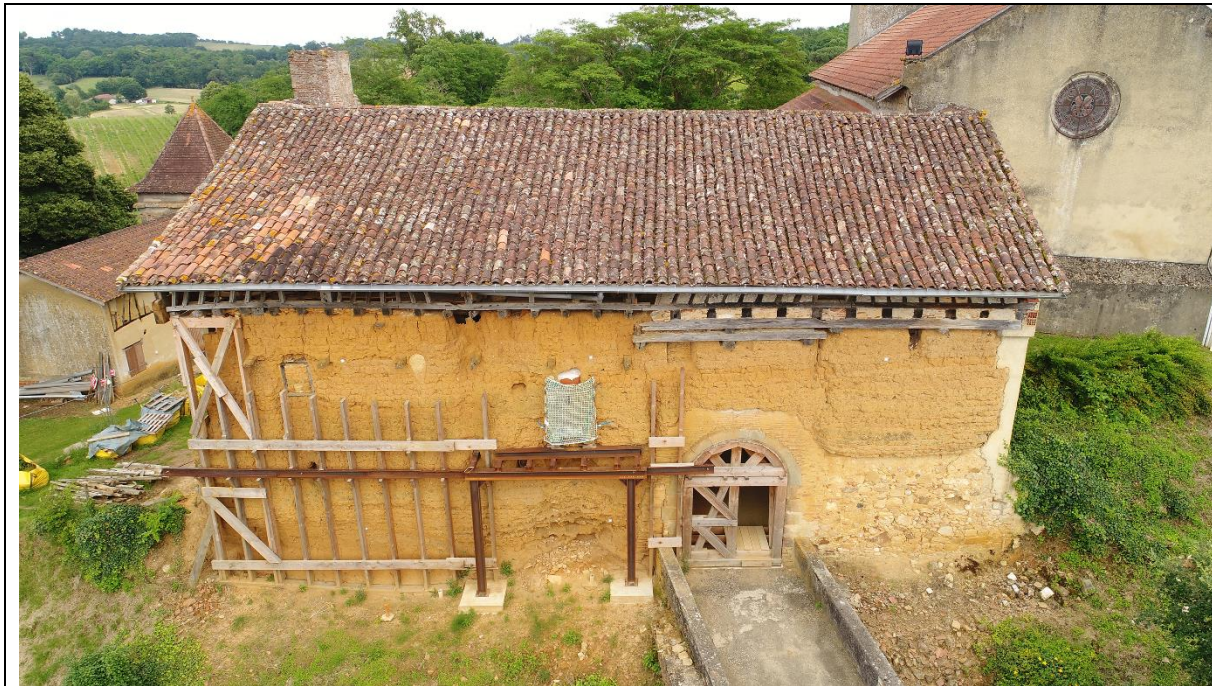
Fig. 10 : Photographie du rempart en terre massive préservé en limite occidentale de la plate-forme du Castet, prise depuis l'ouest (cliché par drone : S. Durand)

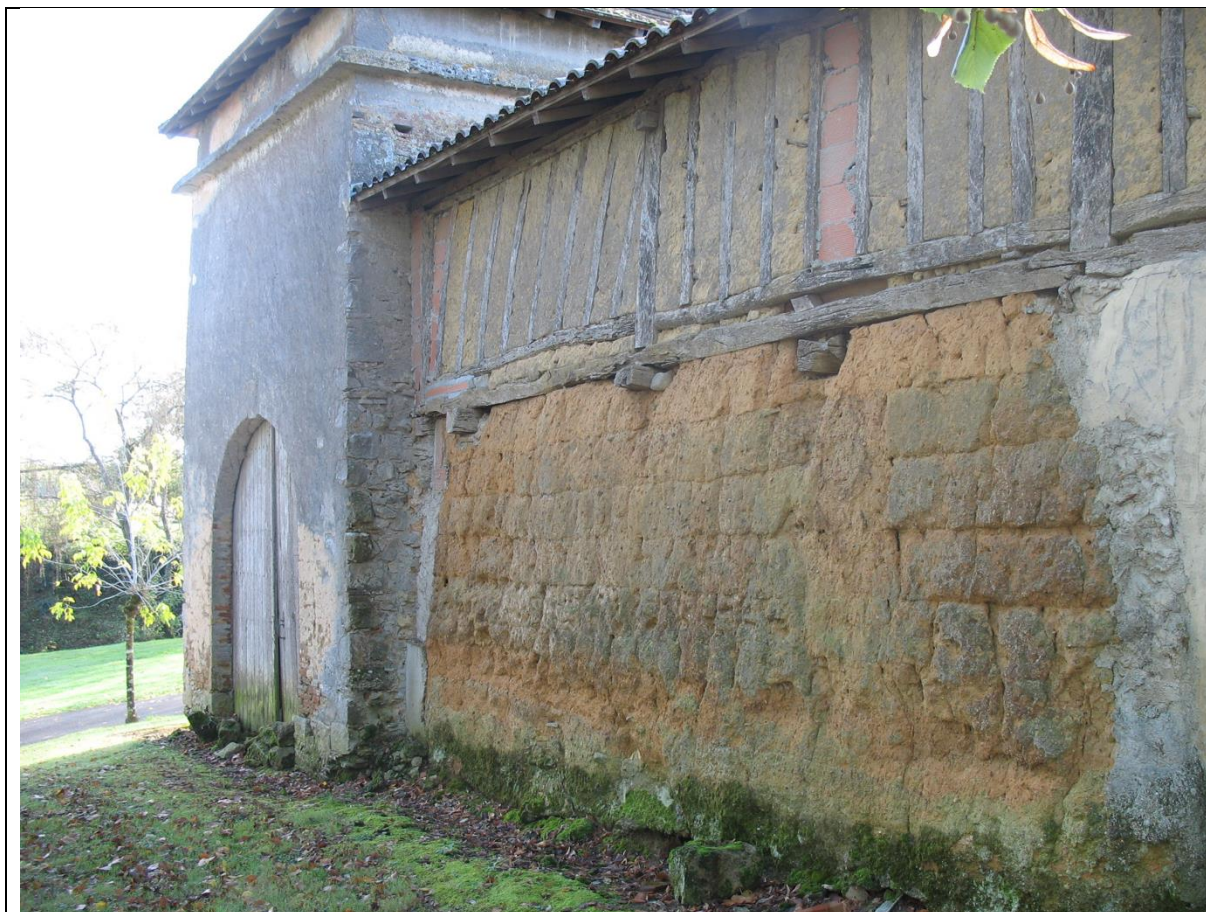
Fig. 11 : Photographie du mur en terre massive et de la porte visibles à l'extrémité nord de plate-forme du Castet, prise depuis le nord (cliché : N. Guinaudeau)

Si les travaux menés concernent essentiellement la partie occidentale de la plate-forme du Castet, il convient de mentionner la conservation d'un autre mur en terre massive visible à l'extrémité nord du site (**fig. 11**). Ce bâti, qui mesure 11,50 m de long et 3 m de haut, constitue le mur nord d'une bâtisse actuellement appelée « la maison des chasseurs ». Ce mur en terre présente des lits épais de 0,20 à 0,25 m. Une porte, attribuée au XVII^e siècle, s'appuie contre celui-ci. Un pigeonnier occupe la partie haute de cette porte.

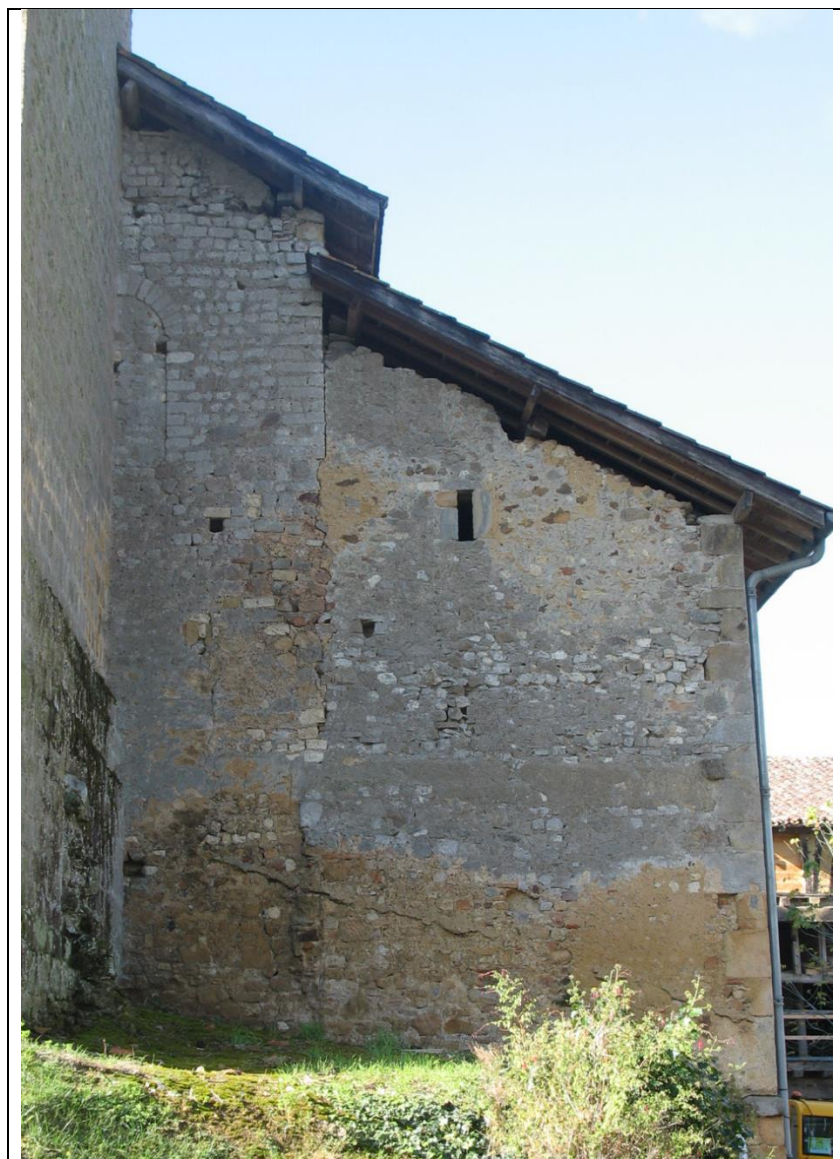
Fig. 16 : vue de la partie nord du chevet (MUR 213) et sa fenêtre (FEN 205) bouchée

Le mur de chevet de l'église a été surélevé, sans doute au XIII^e ou au XIV^e siècle, par un mur en brique (MUR 216) dans lequel une porte couverte par un arc brisé a été aménagée (POR 217). La construction de cette ouverture est singulière car les briques de l'arc sont disposées en tas de charge. L'intrados de l'arc et l'embrasure de la porte, largement recouvert par un épais enduit, conservent des fragments de peintures murales. La présence de cette porte laisse supposer l'existence d'une circulation entre deux espaces aujourd'hui disparus. Elle desservait, d'une part, un probable niveau érigé sur la nef de l'église peut-être lors d'une mise en défense de l'édifice et, d'autre part, l'espace d'un bâtiment édifié en maçonnerie de brique à l'est du chevet de l'église, antérieur à la construction de l'actuelle tour en pierre conservée en élévation. La présence d'une portion de mur en brique (MUR 244) harpée avec le mur de surélévation du chevet permet de le supposer.

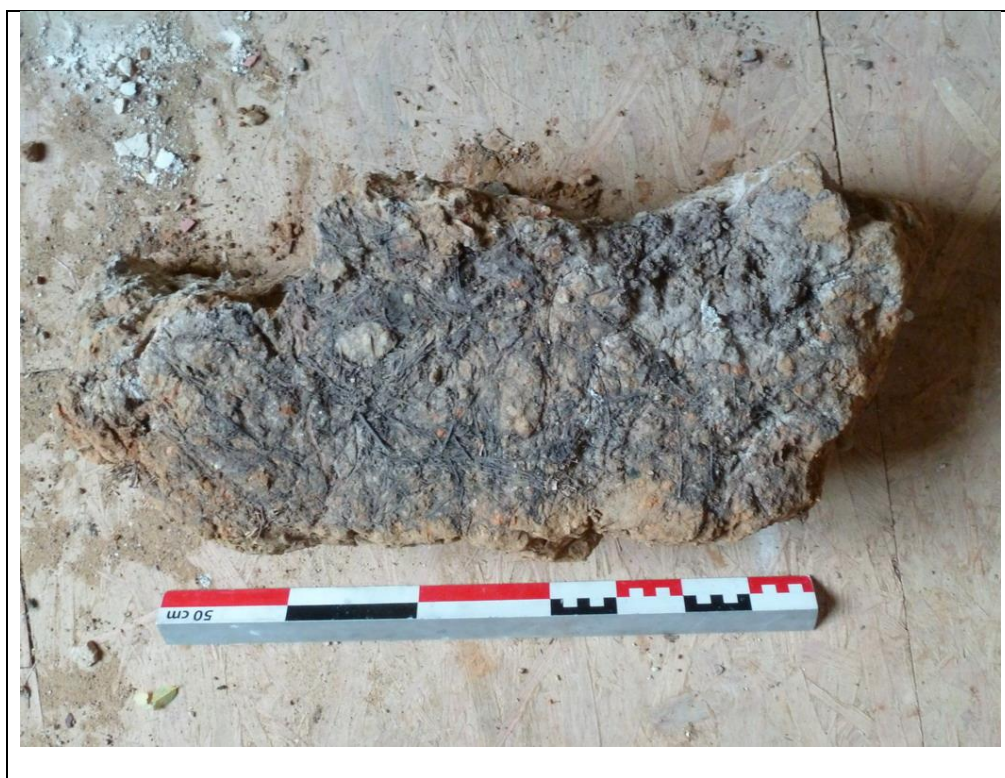
Fig. 19 : Sainte-Christie-d'Armagnac (32). Sous-face d'un fragment de couches de terre, avec impression-incorporation des brindilles.

jouer un rôle d'armature (pour limiter la propagation des fissures d'une couche à l'autre) et de drainage, pendant la période de mise en œuvre et de séchage du mur. Selon les observations in situ, ces brindilles sont généralement agencées dans le sens transversal du mur, sans que cette disposition soit systématique. Elles sont déposées sur la couche de terre en place, déjà plus ou moins sèche, puis recouverte dans la foulée par la couche de terre supérieure : l'empreinte des brindilles nettement visible en sous-face de la couche de terre de recouvrement atteste bien de ce mode opératoire (**Fig. 19**).

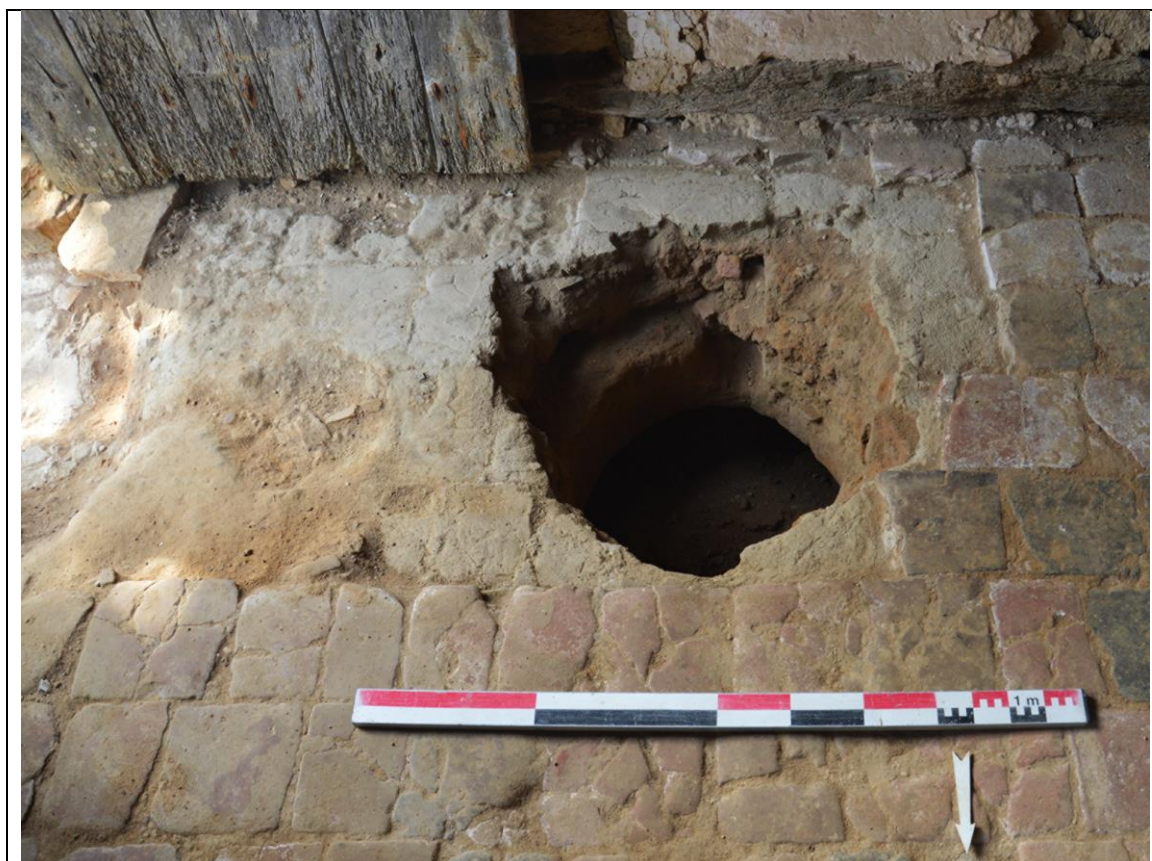
Fig. 26 : Photographie du silo 1005 après nettoyage (cliché : N. Guinaudeau)

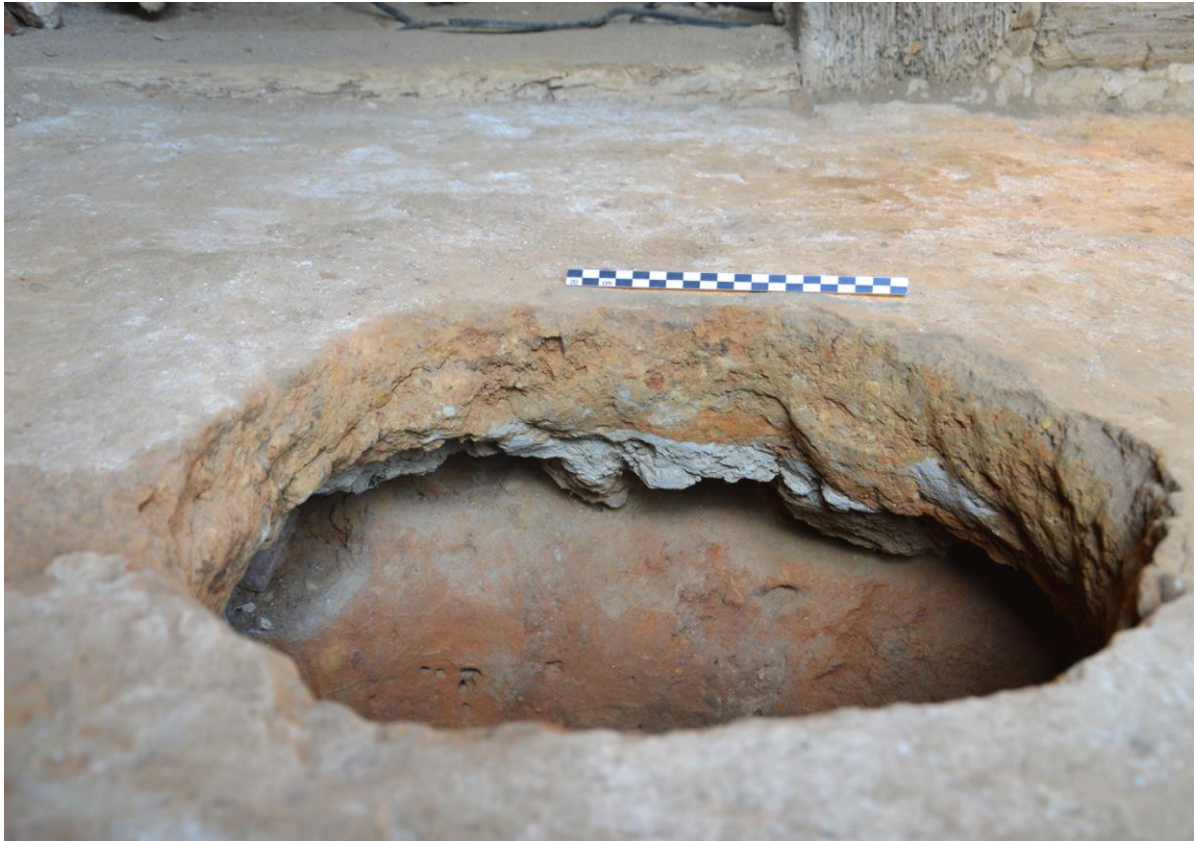
Fig. 28 : Photographie de la stratigraphie repérée au niveau de l'ouverture du silo 1016, prise depuis l'est (cliché : J. Moron)

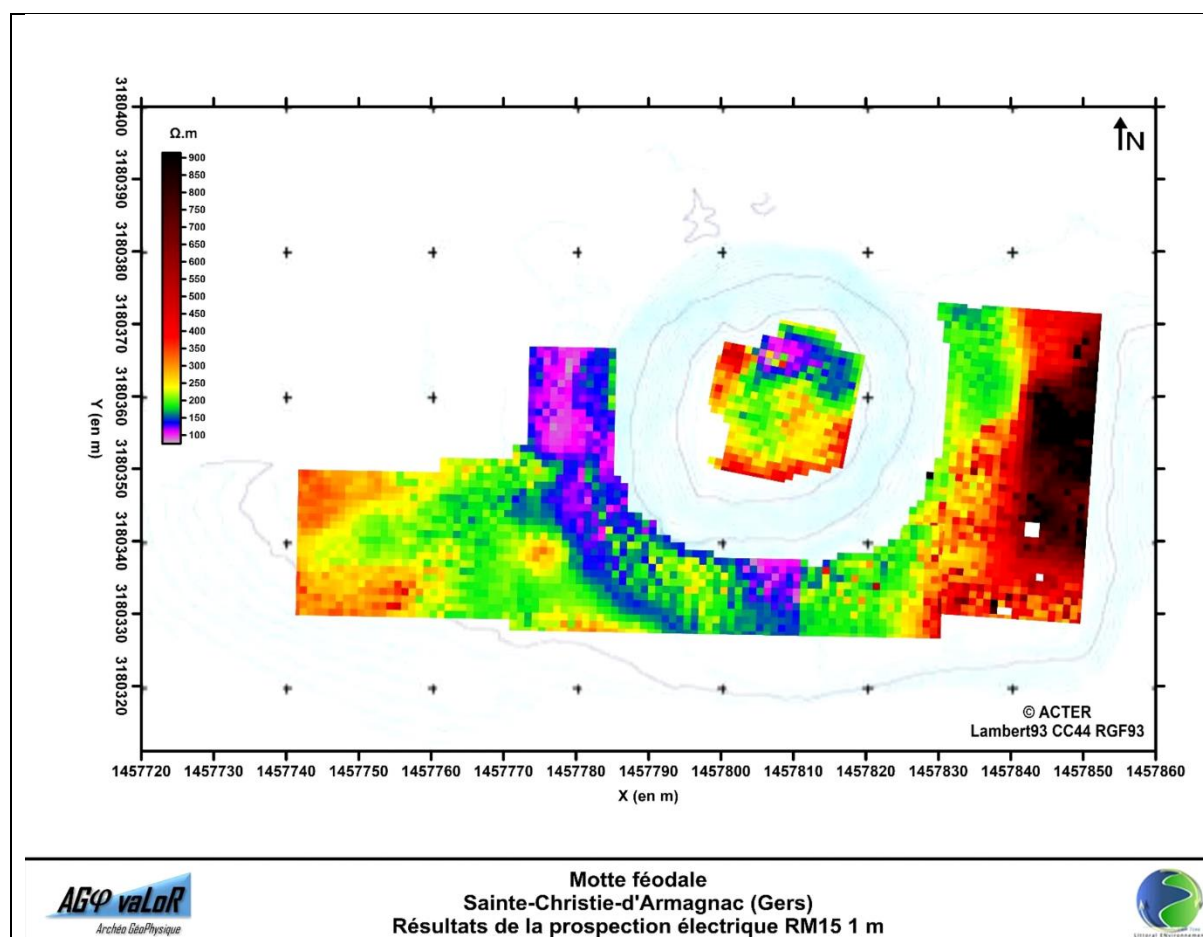
Fig. 40: Résultats de la prospection électrique RM15 sur le secteur de la motte de Sainte-Christie-d'Armagnac. Carte de la résistivité électrique apparente σ_a (en $\Omega \cdot m$) pour un écartement
