# Risques liés aux écoulements torrentiels et leur gestion à Chosica (Lima, Pérou)

Alexis Ricardo Mejía uquiche, Josyane Ronchail

Évolution récente entre 2012 et 2017

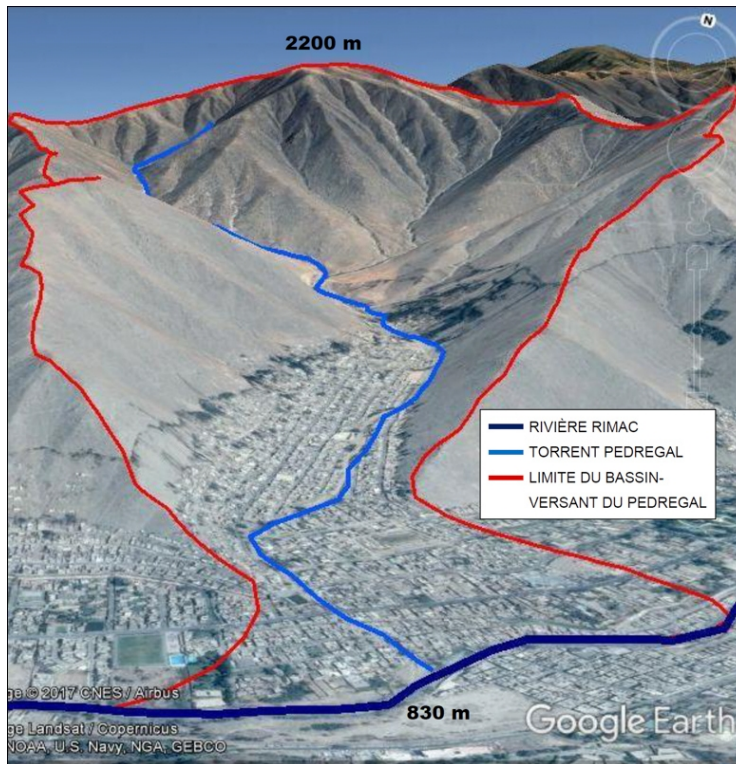
Illustration 2 - Population localisée autour du ravin Pedregal sur le cône de déjection et dans la partie centrale du bassin versant torrentiel

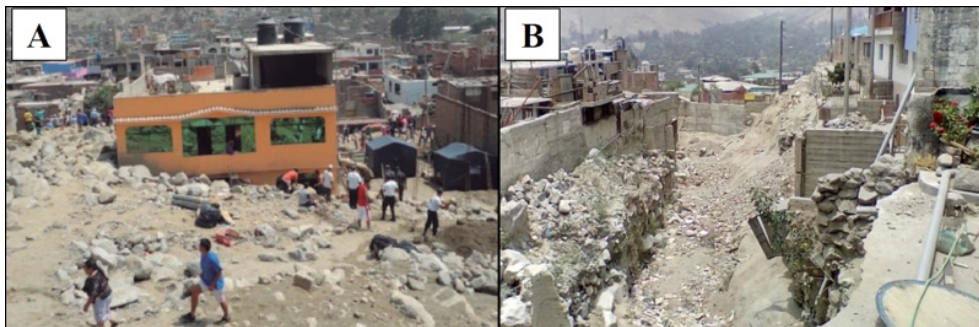
Illustration 3 - Dégâts lors des écoulements torrentiels récents

A : Dégâts dans le ravin Mariscal Castilla après les écoulements torrentiels de 2012 : seul apparaît dans la photo le troisième étage d'un bâtiment enseveli du quartier Pablo Patrón.

B : Dégâts dans le ravin Quirio après les écoulements torrentiels de 2017 : logements détruits et endommagés aux côtés du lit du ravin dans le quartier Nicolás del Piérola.

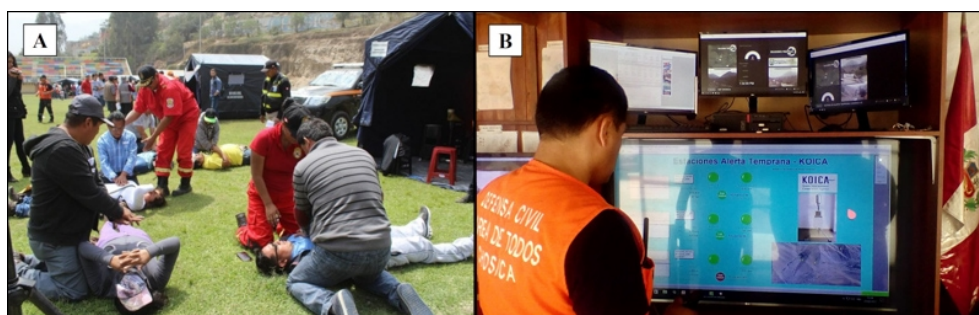
Illustration 9 - Mesures non structurelles pour la gestion du risque à Chosica

B : Système d'Alerte Précoce (SAP) à Lurigancho-Chosica. Le chef du COE-CHOSICA explique que ce système est basé sur l'installation de pluviomètres dans la partie haute de chaque bassin versant torrentiel (ravins Carossio, La Libertad, Corrales et Pedregal) et annonce les fortes pluies au bureau du COE-CHOSICA et à la population des quartiers concernées.

- 40 Finalement, un système d'alerte précoce (SAP) a été mis en place par l'ONG *Soluciones Prácticas* et KOICA<sup>9</sup> en octobre 2016 pour prévenir la population de l'occurrence d'écoulements torrentiels dans quatre ravins de Chosica : Carossio, La Libertad, Corrales et Pedregal. Des pluviomètres situés dans les parties hautes de ces ravins déclenchent des avis d'alerte à la population des ravins et au COE-CHOSICA quand ils enregistrent des fortes quantités de pluies (illustration 9B). Deux niveaux d'alerte ont été définis : une sirène émet par intermittence quand la quantité de pluie d'une journée dépasse 3 mm et elle émet de façon continue quand la pluie dépasse 8 mm<sup>10</sup>. Cependant, le système d'alerte précoce n'est pas toujours efficace, car des alertes non suivies d'écoulement ont fait perdre à ce système un peu de sa crédibilité<sup>11</sup>.

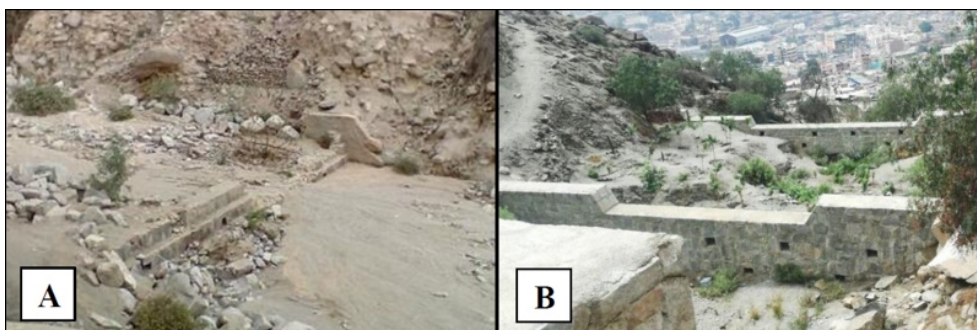
Illustration 10 - Mesures structurelles pour la gestion du risque à Chosica (digues)

A : Digue détruite dans le ravin Pedregal.

B : Digues en bon état dans le ravin Mariscal Castilla.

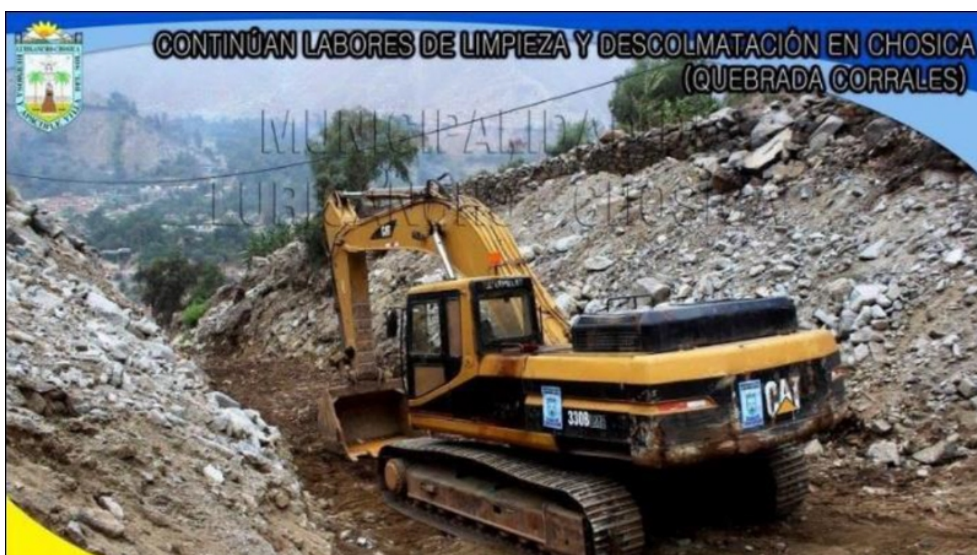
Illustration 11 - Mesures structurelles pour la gestion du risque à Chosica

Nettoyage du ravin Corrales après les écoulements torrentiels du 25 janvier 2017.

- 47 Ceci montre que les autorités comme la population, si elles sont organisées, s’efforcent de nettoyer le chenal des ravins, mais elles le font essentiellement dans la partie inférieure et centrale des bassins versants torrentiels. Or, les parties hautes, bien plus difficiles d’accès, ne sont pas l’objet de nettoyage ce qui en limite l’efficacité.

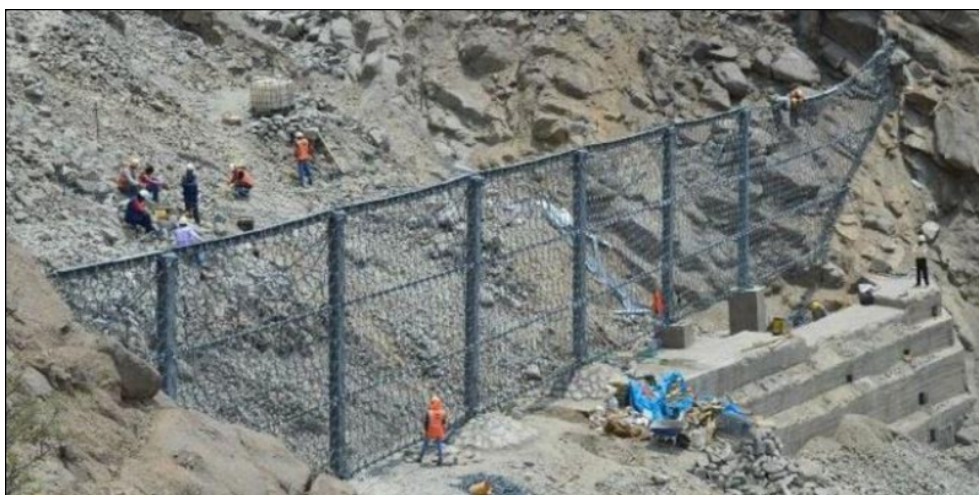
Illustration 12 - Barrière flexible n° 10 dans le ravin Carossio

Barrière de type UX d'une longueur de 54 m avec six supports intermédiaires et une capacité d'impact de 180 kN/m<sup>2</sup>, la plus longue des 21 barrières installées à Chosica.

caractéristiques différentes en terme de dimensions et de capacité de résistance à l'impact (illustrations 12 et 13).

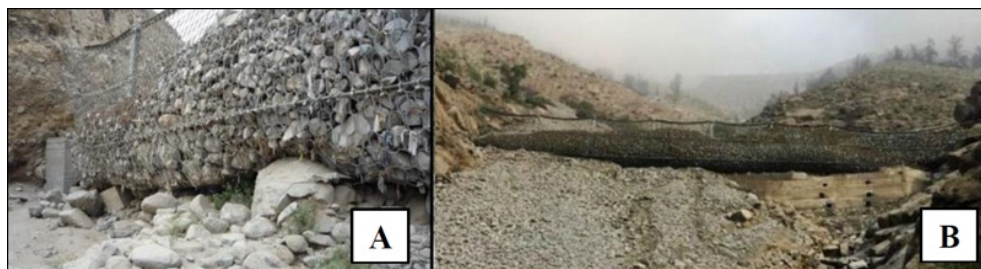
Illustration 14 - Matériel retenu par les barrières flexibles après les écoulements torrentiels de 2017

A : Barrière flexible 15 dans le ravin Quirio.  
B : Barrière flexible 10 dans le ravin Carossio.

- 49 En 2017, les barrières ont atteint leur objectif de retenir de grandes quantités du matériel issu des écoulements torrentiels (illustrations 14), qui, en leur absence, seraient arrivées à l'aval des ravins, là où se localise la population, produisant des dommages considérables. Cependant, quelques-unes ont subi des dommages surtout au
