Risques liés aux écoulements torrentiels et leur gestion à Chosica (Lima, Pérou)

Alexis Ricardo Mejía uquiche, Josyane Ronchail

Évolution récente entre 2012 et 2017

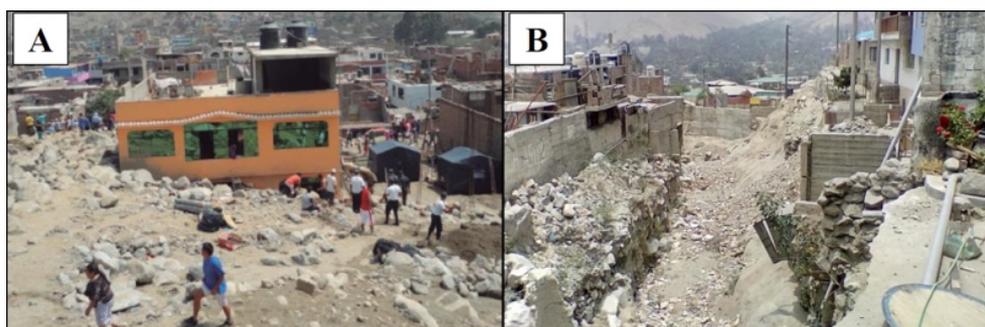
Illustration 3 - Dégâts lors des écoulements torrentiels récents

A : Dégâts dans le ravin Mariscal Castilla après les écoulements torrentiels de 2012 : seul apparaît dans la photo le troisième étage d'un bâtiment enseveli du quartier Pablo Patrón.

B : Dégâts dans le ravin Quirio après les écoulements torrentiels de 2017 : logements détruits et endommagés aux côtés du lit du ravin dans le quartier Nicolás del Piérola.

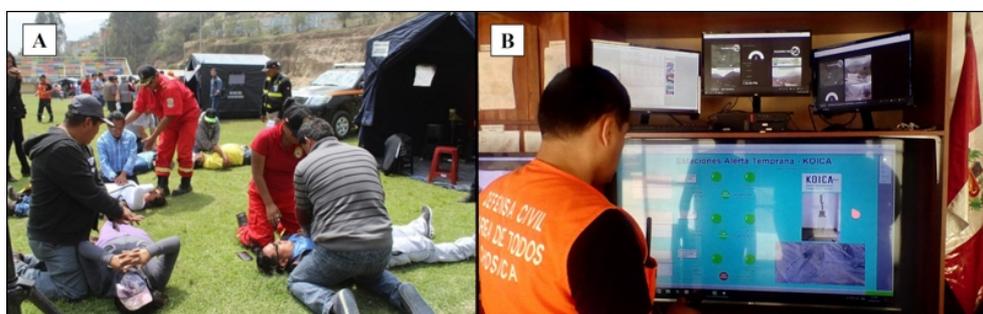
Illustration 9 - Mesures non structurelles pour la gestion du risque à Chosica

B : Système d'Alerte Précoce (SAP) à Lurigancho-Chosica. Le chef du COE-CHOSICA explique que ce système est basé sur l'installation de pluviomètres dans la partie haute de chaque bassin versant torrentiel (ravins Carossio, La Libertad, Corrales et Pedregal) et annonce les fortes pluies au bureau du COE-CHOSICA et à la population des quartiers concernées.

- 40 Finalement, un système d'alerte précoce (SAP) a été mis en place par l'ONG *Soluciones Prácticas* et KOICA⁹ en octobre 2016 pour prévenir la population de l'occurrence d'écoulements torrentiels dans quatre ravins de Chosica : Carossio, La Libertad, Corrales et Pedregal. Des pluviomètres situés dans les parties hautes de ces ravins déclenchent des avis d'alerte à la population des ravins et au COE-CHOSICA quand ils enregistrent des fortes quantités de pluies (illustration 9B). Deux niveaux d'alerte ont été définis : une sirène émet par intermittence quand la quantité de pluie d'une journée dépasse 3 mm et elle émet de façon continue quand la pluie dépasse 8 mm¹⁰. Cependant, le système d'alerte précoce n'est pas toujours efficace, car des alertes non suivies d'écoulement ont fait perdre à ce système un peu de sa crédibilité¹¹.

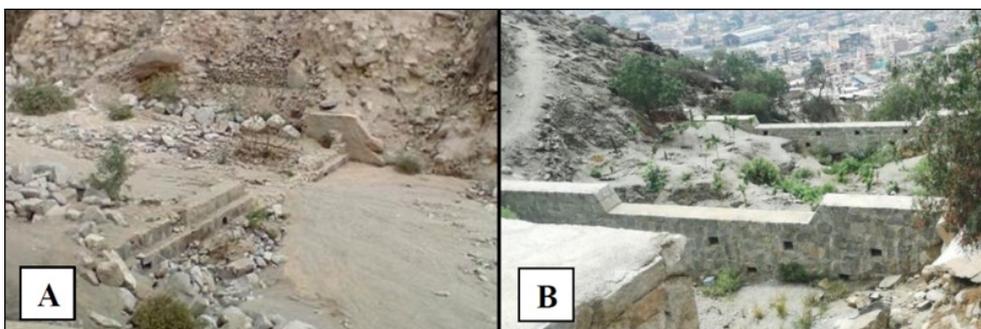
Illustration 10 - Mesures structurelles pour la gestion du risque à Chosica (digues)

A : Digue détruite dans le ravin Pedregal.

B : Digues en bon état dans le ravin Mariscal Castilla.

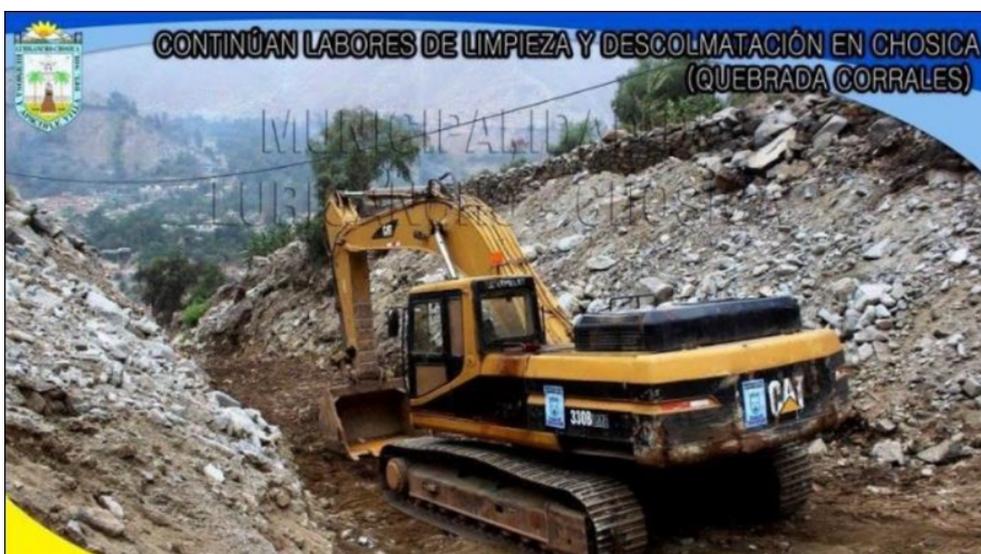
Illustration 11 - Mesures structurelles pour la gestion du risque à Chosica

Nettoyage du ravin Corrales après les écoulements torrentiels du 25 janvier 2017.

- 47 Ceci montre que les autorités comme la population, si elles sont organisées, s'efforcent de nettoyer le chenal des ravins, mais elles le font essentiellement dans la partie inférieure et centrale des bassins versants torrentiels. Or, les parties hautes, bien plus difficiles d'accès, ne sont pas l'objet de nettoyage ce qui en limite l'efficacité.

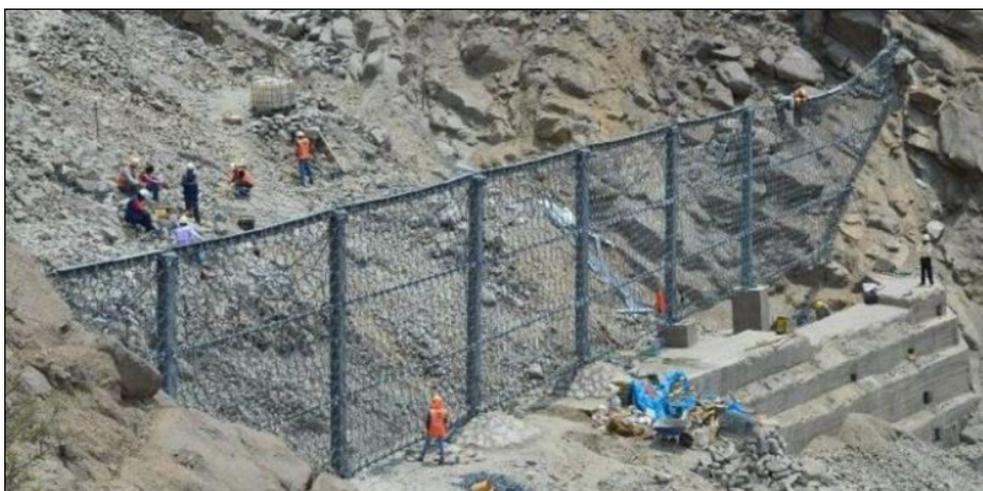
Illustration 12 - Barrière flexible n° 10 dans le ravin Carossio

Barrière de type UX d'une longueur de 54 m avec six supports intermédiaires et une capacité d'impact de 180 kN/m², la plus longue des 21 barrières installées à Chosica.

caractéristiques différentes en terme de dimensions et de capacité de résistance à l'impact (illustrations 12 et 13).

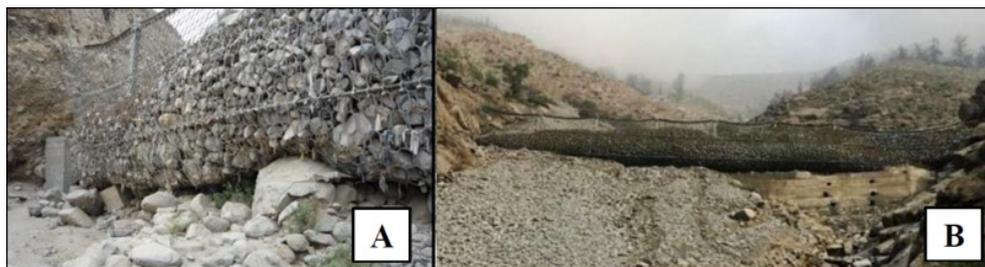
Illustration 14 - Matériel retenu par les barrières flexibles après les écoulements torrentiels de 2017

A : Barrière flexible 15 dans le ravin Quirio.
B : Barrière flexible 10 dans le ravin Carossio.

- 49 En 2017, les barrières ont atteint leur objectif de retenir de grandes quantités du matériel issu des écoulements torrentiels (illustrations 14), qui, en leur absence, seraient arrivées à l'aval des ravins, là où se localise la population, produisant des dommages considérables. Cependant, quelques-unes ont subi des dommages surtout au

- 50 L'ANA, responsable des barrières flexibles, a réalisé début 2018 des travaux de nettoyage du matériel retenu par les barrières et a renforcé certains de leurs éléments.
