Toulon, Ancien hôpital Chalucet

Rapport final d'opération d'archéologie préventive

TOULON

Ancien hôpital Chalucet

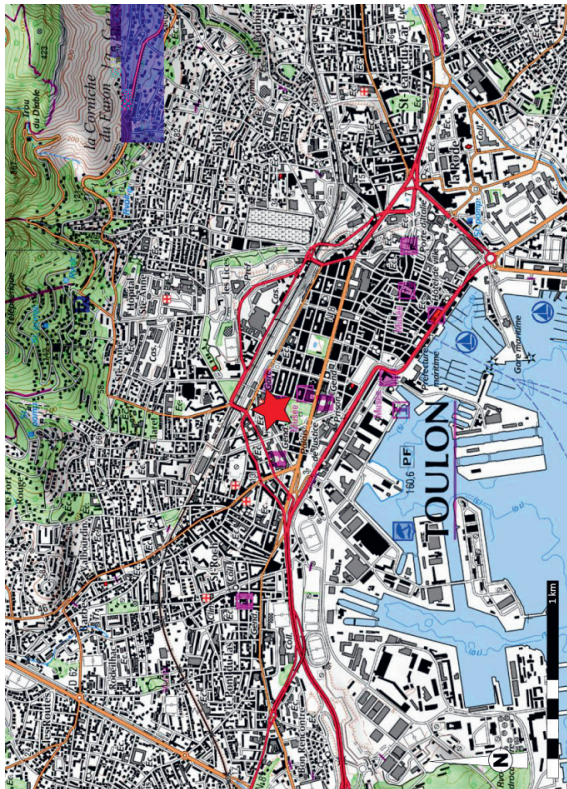
Plan de l'emprise de fouille annexé au cahier des charges de l'arrêté 2016-77.

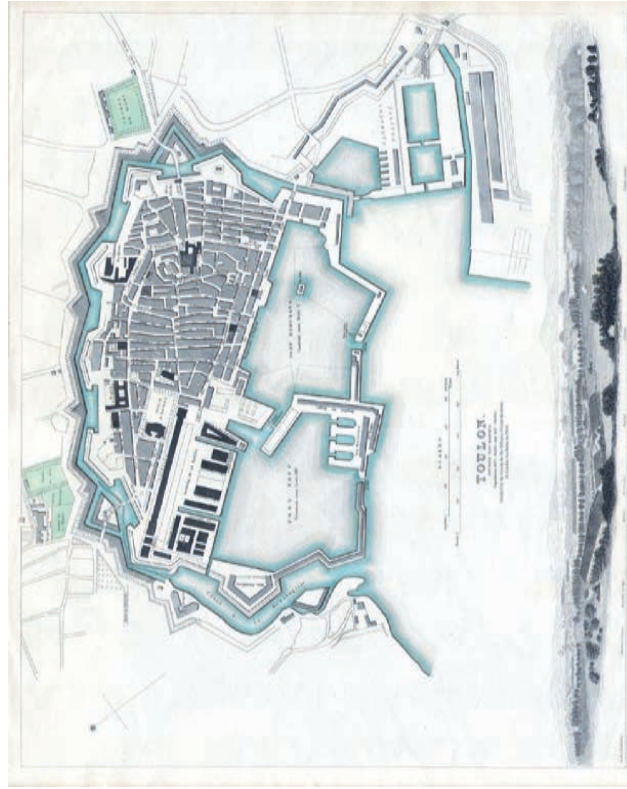
Plan de la ville de Toulon en 1840.

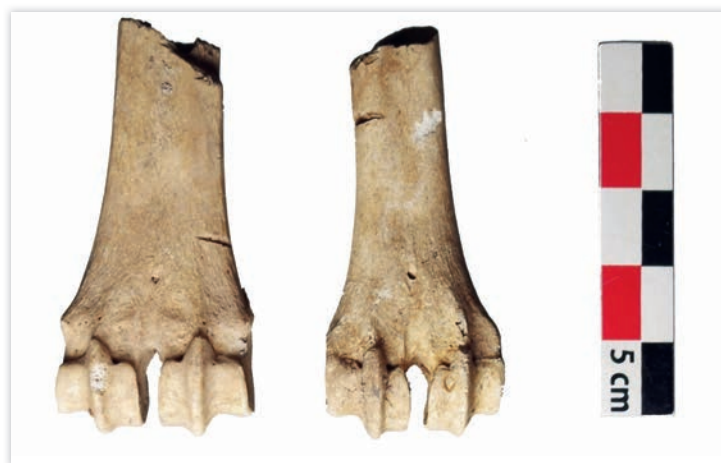
III. 1 : exemple de traces de coupes sur métapodes de mouton
