Toulon, Ancien hôpital Chalucet

Rapport final d'opération d'archéologie préventive

TOULON

Ancien hôpital Chalucet

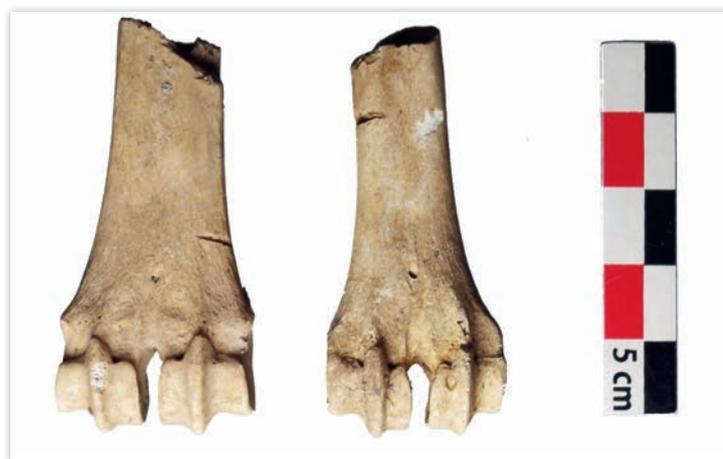
III. 1 : exemple de traces de découpes sur métapodes de mouton

Puisque ces éléments de pieds et de mains apparaissent parmi des résidus alimentaires, il est permis de les considérer, au même titre que les autres parties, comme des vestiges de la consommation carnée pratiquée sur le site. Certes, les traces relevant de la consommation sont bien peu nombreuses, mais certaines apparaissent tout de même (ill. 1), qui témoignent d'une découpe au couteau, probablement dans le but de sectionner les tendons.
