Vienne, Ancienne église Saint-Georges

Rapport final d'opération d'archéologie préventive

VIENNE

Ancienne église Saint-Georges

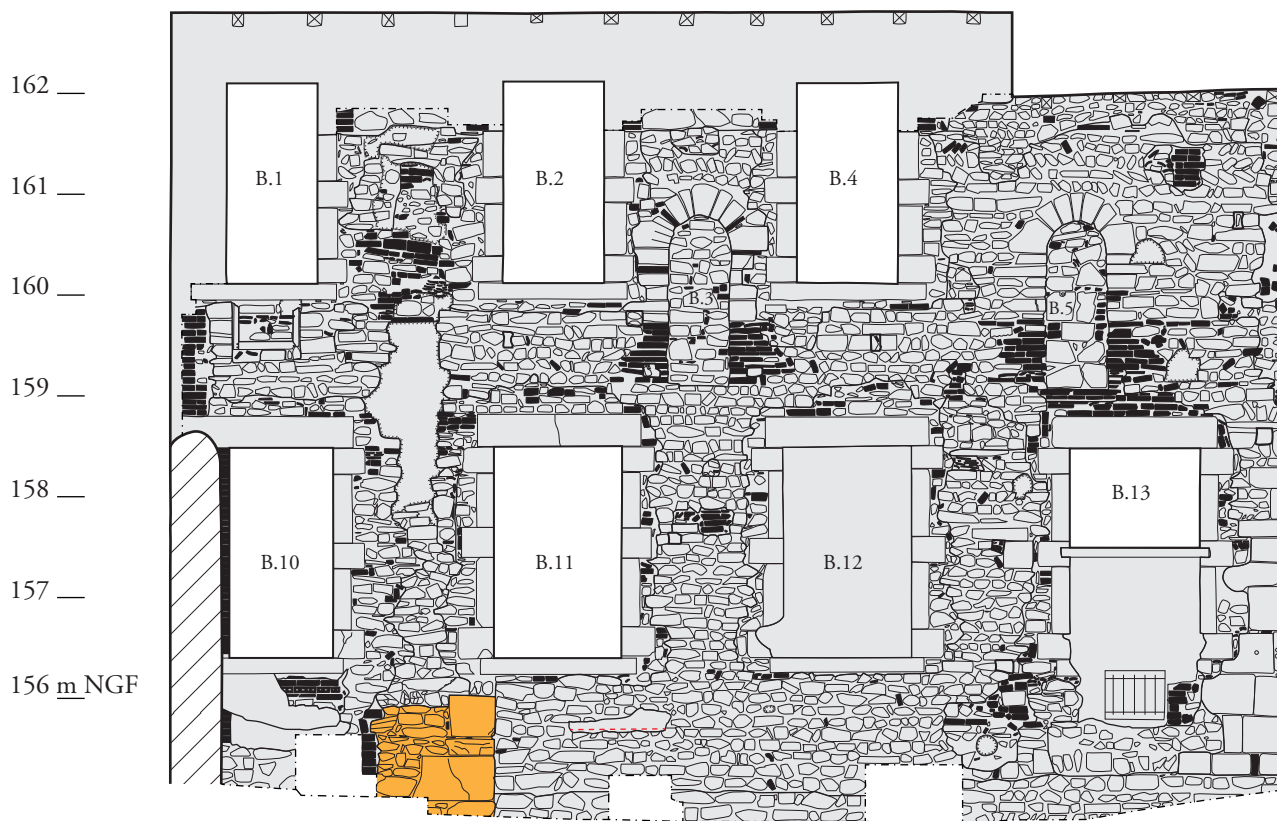
Figure 25 : Relevé et photographique de l'épaule UC 1.31 de Saint-Georges état I (VI^e siècle)
éch. : 1/75^e ; Cliché : Quentin Rochet ; Relevé : Quentin Rochet et Camille Collomb ;
DAO : Camille Collomb.
