Quentin Rochet, Emilien Bouticourt, Camille Collomb, Guilhem Turgis. Vienne, Ancienne église Saint-Georges. [Rapport de recherche] Archeodunum. 2020. hal-03000676

## Rapport final d'opération d'archéologie préventive

# VIENNE

## Ancienne église Saint-Georges

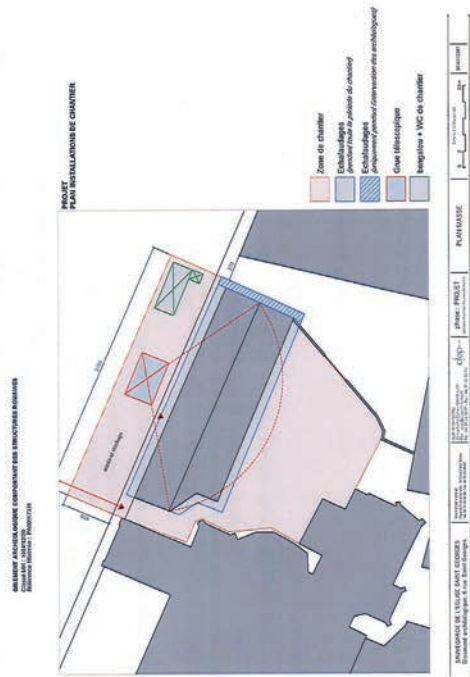
L'équipe scientifique devra avoir la possibilité d'accéder et d'utiliser les installations de chantiers mises à la disposition des entreprises en charge des travaux, comme stipulés dans le DCE en concertation avec le coordinateur SPS (art. 915.1. du CCAP). Les échafaudages seront installés par l'entreprise mandatée sur les façades extérieures sud, nord et est. Seule les élévation méridionales

seront échafaudées à l'intérieur. Si des observations des parties hautes de la façade ouest s'avèrent indispensables, l'opérateur déploiera un échafaudage ponctuel complémentaire.

Figure 03 : Plan des installations de chantier et des échafaudages présentés dans le DCE

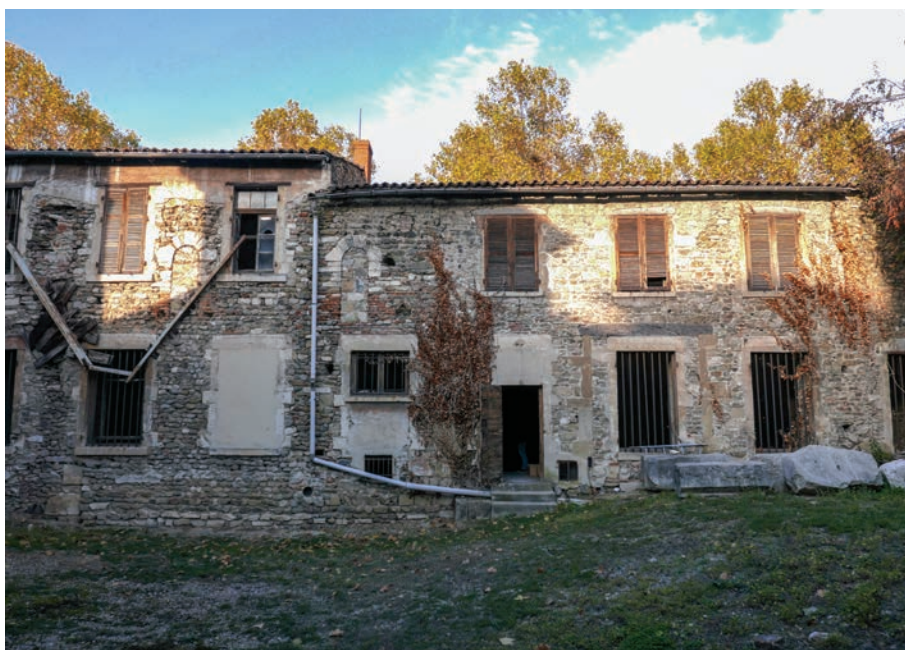
**III. 01** : Vue du mur gouttereau sud de Saint-Georges (UM 1), vue depuis le Sud en amont de l'opération, photographie : Marie-Caroline Kurzaj

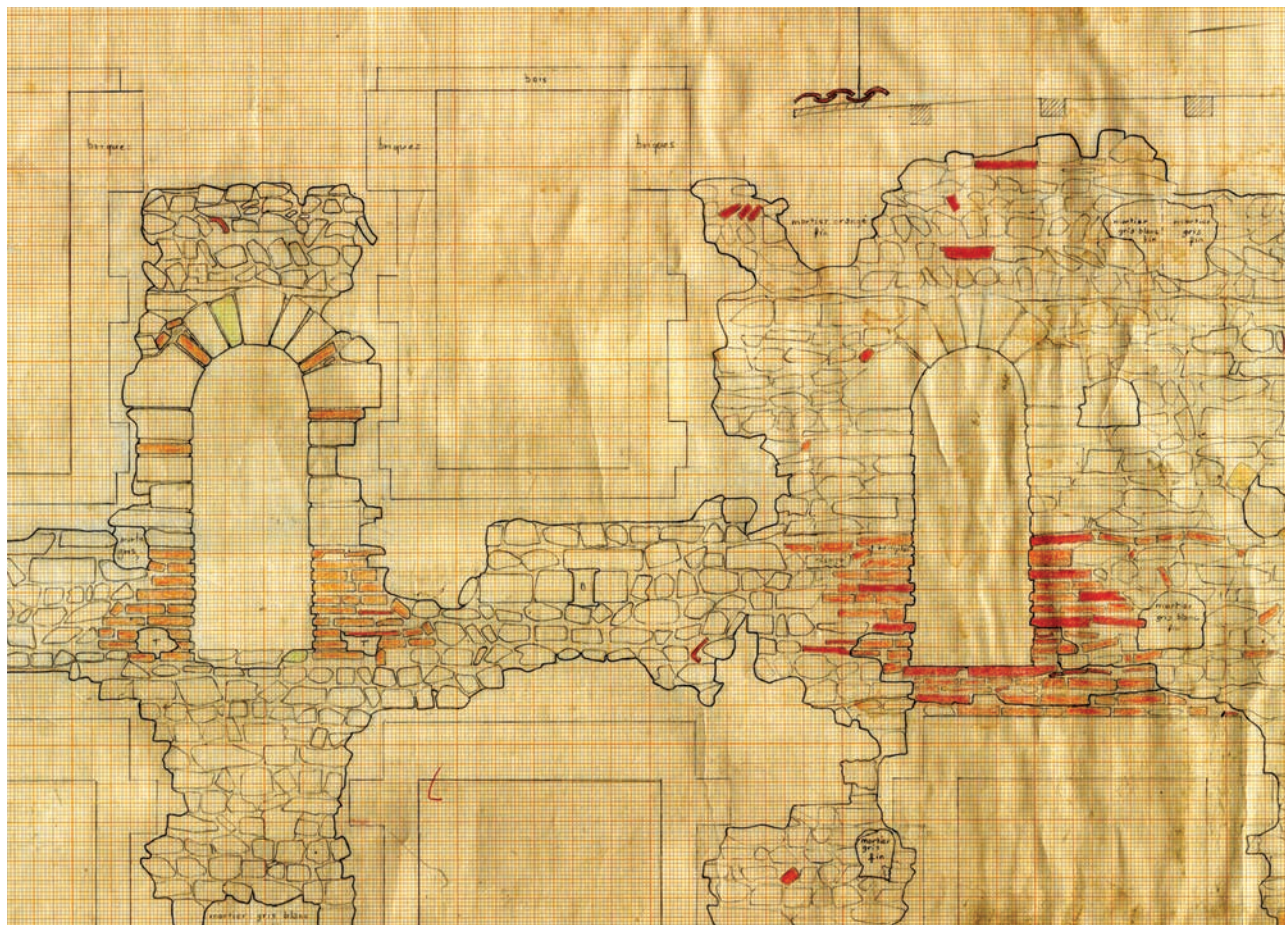
III. 03 : Baies de Saint-Georges II, détail du relevé du mur sud par Marie-Thérèse Pio, avril-mai 1976

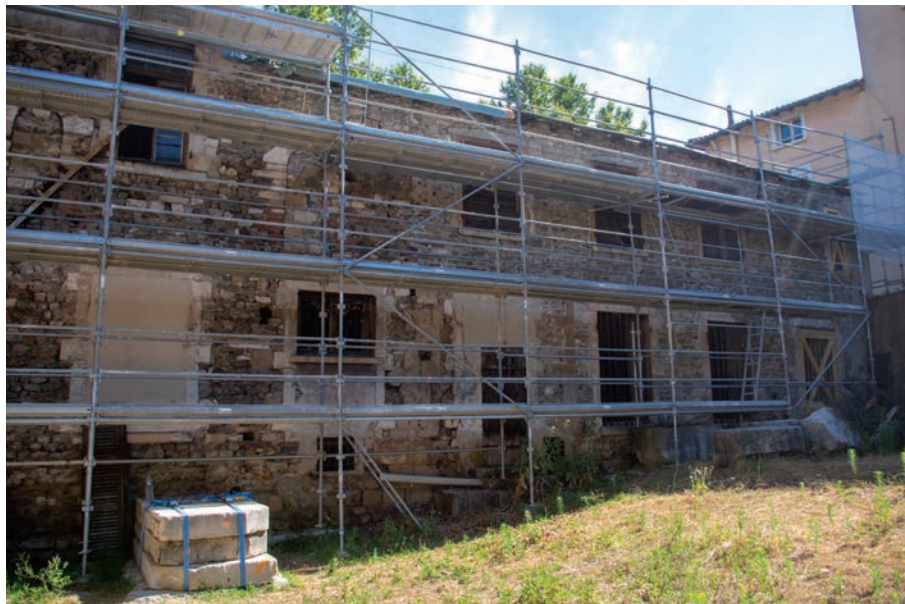
III. 05 : Vue du mur sud au début de l'étude, cliché : Quentin Rochet

Le mur sud (UM 1) ne présentait plus d'enduit depuis les interventions des années 1970, ni sur son parement intérieur, ni sur son parement extérieur. La lisibilité du parement extérieur n'était limitée que par les dépôts et dégradations produits par l'exposition aux intempéries et à la pollution (dépôt sur le mortier des joints) et par la végétation grimpante. Un nettoyage général du mur a donc été effectué en début d'opération. Plusieurs parties du parement n'ont toutefois pas pu être observées, notamment à l'extrémité occidentale du mur :

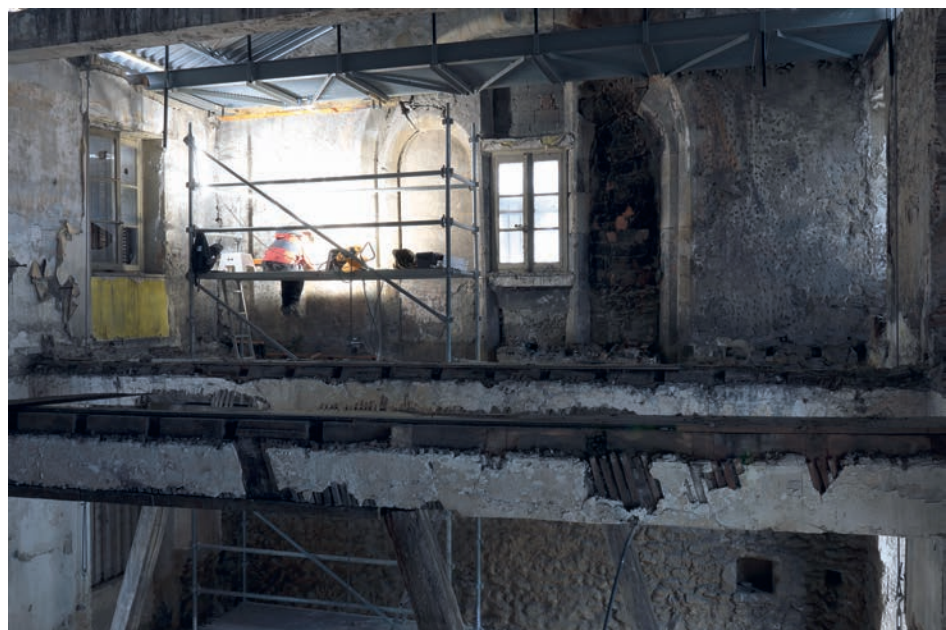
III. 06 : Relevé en cours des peintures du mur de chevet, cliché : Émilien Bouticourt

La dépose de l'étage intermédiaire et de la charpente ont permis d'avoir accès au parement intérieur du mur de chevet, inaccessible jusque-là. Son parement intérieur a livré des vestiges de revêtements muraux en partie haute. Les différentes couches observées ont été désignées par des numéros d'UE (Unités Enduites) qui permettent de les inventorier et d'en établir la stratigraphie. Les deux UE les plus anciennes (UE 1 et 2) se caractérisent par la présence de décors peints, qui ont fait l'objet d'une attention particulière. En plus des photographies d'ensemble et de détail, les peintures ont été relevées à l'échelle 1 sur papier polypropylène. Côté nord, le relevé des limites hautes n'a pas pu être effectué du fait de la présence de la passerelle collée à la paroi et qui en empêchait l'accès. Pour chaque décor, plusieurs feuilles ont été utilisées et la méthodologie employée est la suivante :

Après avoir été scannées, ces feuilles ont été réassemblées à l'aide de points de repère géoréférencés. Ce système permet en outre de positionner les peintures sur le relevé de l'élévation totale. Les résultats de l'étude sont présentés conjointement à l'analyse des maçonneries des phases correspondantes.

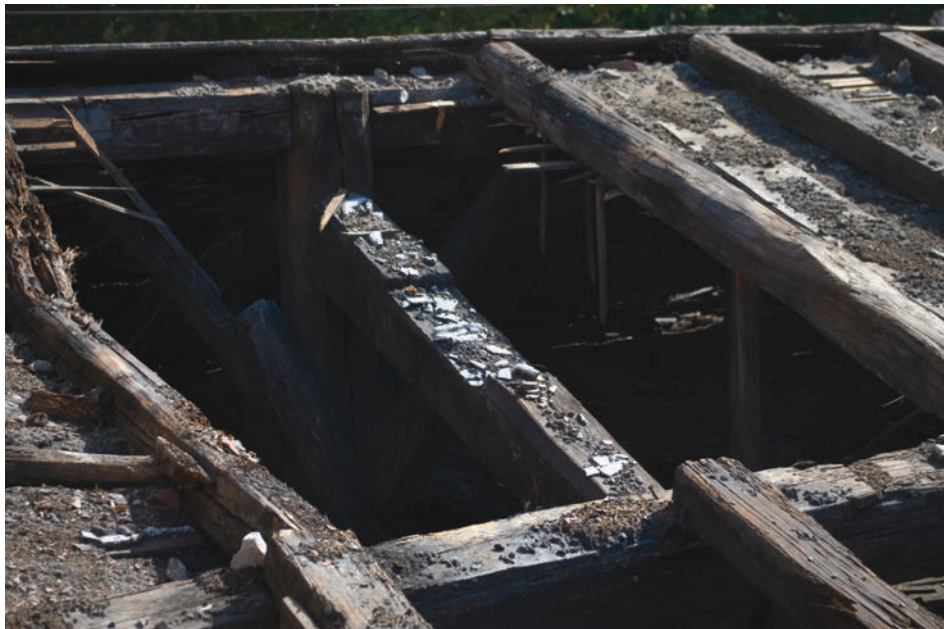
**III. 07** : Dépose de la charpente et apparition d'une pièce en emploi comme arbalétrier, cliché : Quentin Rochet

Les travaux de sauvegarde de Saint-Georges ont nécessité la dépose de sa couverture (**ill. 07**), remplacé par une toiture provisoire de tôle ondulée sur fermes métalliques. La charpente ainsi déposée correspond à un état tardif du site (XIX<sup>e</sup> siècle) et son étude n'était initialement pas envisagée. L'instabilité complète des structures empêchait l'accès direct à cette dernière.

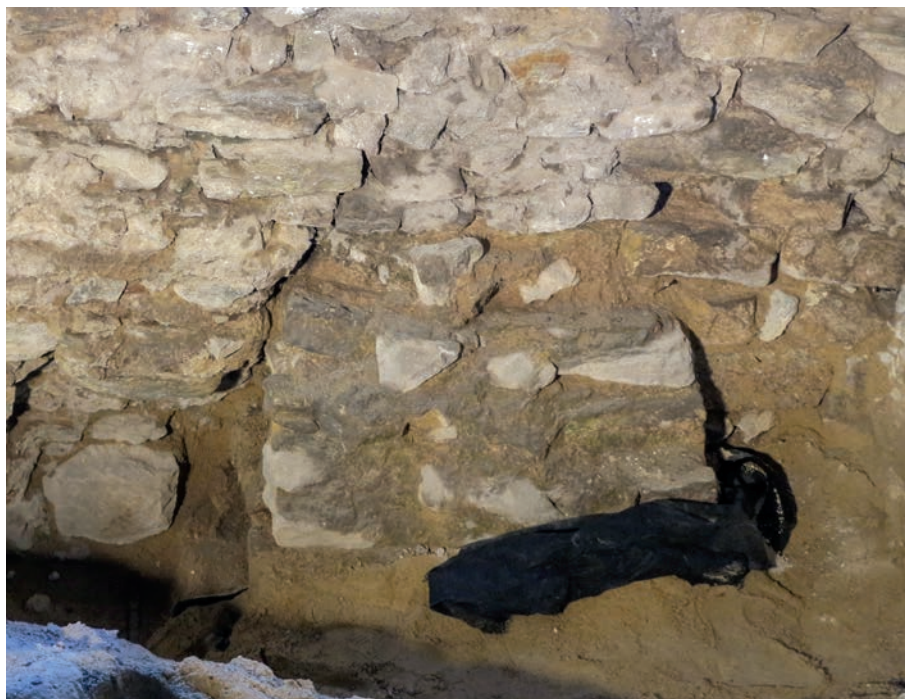
**Ill. 08** : vue du mur arraché du V<sup>e</sup> siècle, UC 1.40, dans la fondation du mur sud UM1, cliché : Quentin Rochet

sa moitié orientale (**Figures 18 et 21**). Il est interprété comme portion d'une probable enceinte de la basilique des Saint-Apôtres et clôture de l'aire funéraire associée à cette dernière, et daté du V<sup>e</sup> siècle. Cette maçonnerie était identifiable lors de notre opération en deux endroits, dans les fondations du mur gouttereau sud UM1 (UC 1.40 – **Figure 29 et Ill. 08**) et dans celle du mur gouttereau nord UM3 (UC 3.7 – **Figure 30**). Ces deux murs, dont le reste de la construction est plus tardive, viennent s'appuyer en fondation sur le mur du V<sup>e</sup> siècle. La maçonnerie de ce dernier se présente sous la forme de deux massifs d'une largeur de 0,9 m (UC 1.40) à 1 m de large (UC 3.7), observés sur 0,9 m de haut. Deux parements, à l'est et à l'ouest, sont encore clairement lisibles dans l'appareil régulier de moellons calcaires. L'ensemble est lié par un mortier de chaux gris-jaune. S'il forme encore une saillie de quelques dizaines de centimètres par rapport au parement des murs UM1 et UM2, le mur est toutefois arasé plus bas dans l'emprise du bâtiment, particulièrement à l'aplomb des murs. La présence de nombreuses sépultures dans la nef de Saint-Georges explique très probablement cette arase dans l'emprise du bâtiment.

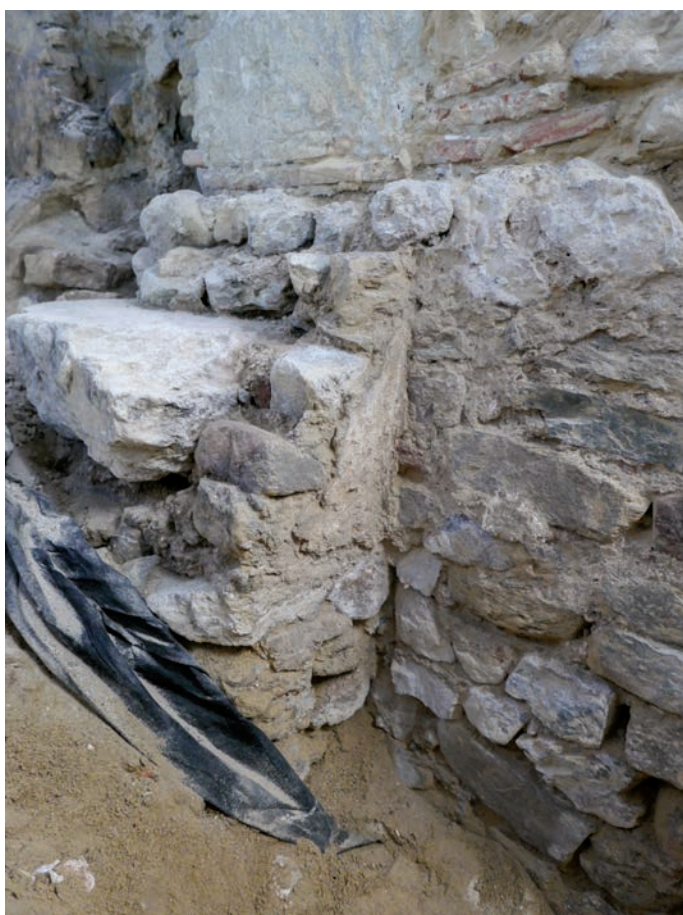
**Ill. 09** : vue de l'angle formé par le développement de l'abside UC 1.43 (g.) et le mur gouttereau UC 1.42 (d.), cliché : David Jouneau

Les observations de cette même maçonnerie à l'intérieur du bâtiment (UC 1.43 – **Figures 26 et 27 B.**) nous montrent en réalité une maçonnerie tronquée, dont le développement initial, formant le développement de l'abside vers le nord, est perpendiculaire au parement actuel. Cet écorché de la maçonnerie rend particulièrement visible une différenciation de la construction entre le chaînage extérieur à l'est, composé de blocs calcaires, à l'instar de l'UC 1.31, et un parement intérieur, à l'ouest, en appareil régulier de moellons de gneiss, de granit et de calcaire. On peut noter la présence, parmi les blocs calcaires de la chaîne d'angle d'un bloc de remploi caractérisé par une feuillure. Le parement du mur gouttereau, UC 1.42, est d'une morphologie similaire au parement de moellons de l'UC 1.43. L'angle formé par ces deux maçonneries conserve encore des lambeaux d'un enduit de chaux blanc couvrant le parement intérieur (**Ill. 09**). Le développement de l'UC 1.42 se poursuit vers l'ouest au-delà de l'emprise observée lors de l'opération.

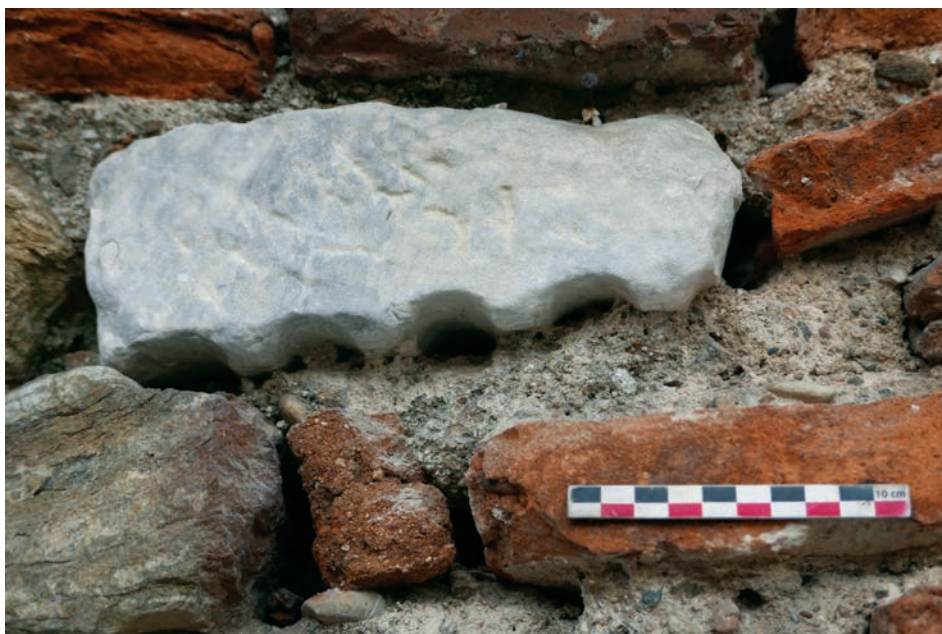
**Ill. 10** : vue d'un élément de remploi en marbre dans l'UC 1.1 ;  
Cliché : Camille Collomb.

L'élévation de cette construction, UC 1.1, est composée d'un parement relativement homogène de petits moellons que l'on reconnaît aisément entre les phases plus tardives. La maçonnerie est dominée par le trio granit/gneiss/schiste. Ces trois natures géologiques sont présentes localement : le granit est présent à Vienne même le long du ruisseau de Saint Marcel et de la Gère, tandis que Gneiss et Schistes composent le massif du Pilat sur l'autre rive du Rhône et la butte de Seyssuel au nord immédiat de l'agglomération viennoise<sup>32</sup>. La maçonnerie comprend également des éléments en calcaire (moellons et portions de pierre de taille) et des briques. Plus surprenante est la présence dans le parement d'une scorie métallique, de mortier de tuileau antique réemployé sous forme de moellons, ou même de fragments de marbre, dont au moins un élément sculpté dont la face inférieure s'orne de cannelures<sup>33</sup> (**Ill. 10**). La présence de remploi dans l'élévation est, du point de vue quantitatif, négligeable.

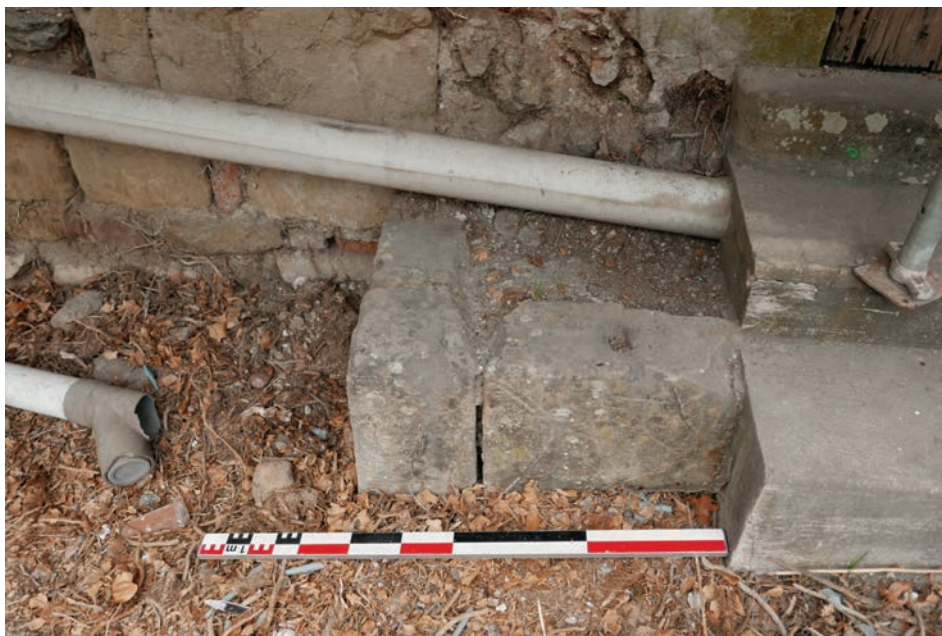
**III. 11** : Vue du contrefort arasé au pied de l'UC 1.1; Cliché : Quentin Rochet

même aménagement dans le parement<sup>36</sup> (**Figure 33 A. et III. 12**). Cette hypothèse permet d'envisager un parement de pierre de taille en molasse ayant une base plus large, de 2,60 m ou 1,20 m<sup>37</sup>, et s'affinant au fur et à mesure des assises sur 3,70 m de haut. La première assise de la chaîne repose sur la fondation UC 1.30 décrite précédemment, et conforte l'hypothèse que celle-ci marque le niveau de circulation.

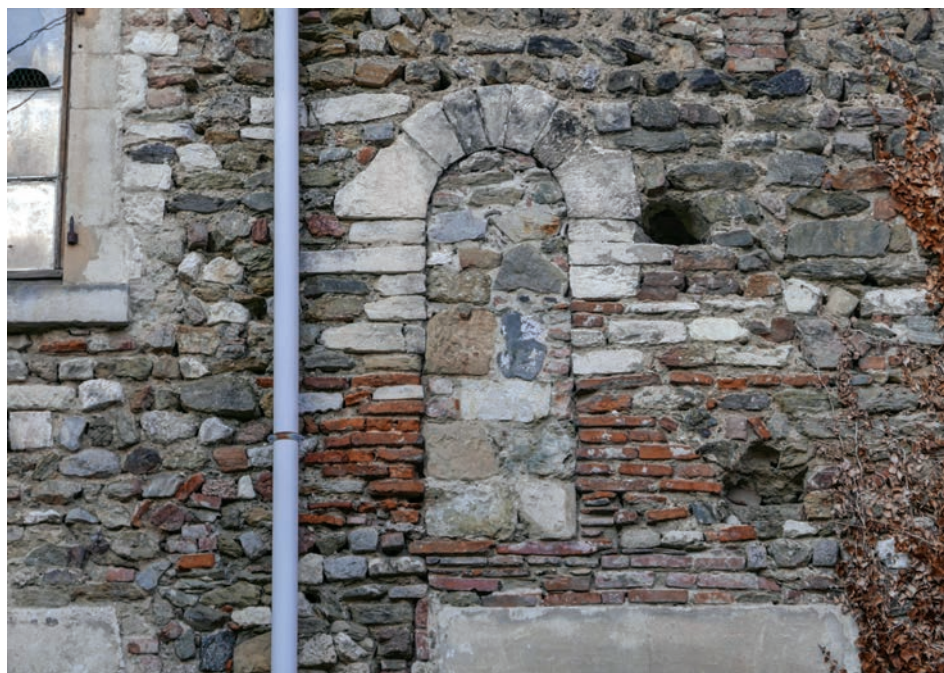
**III. 13 :** Baie B.5 en amont de l'opération archéologique ; Cliché : Marie-Caroline Kurzaj

Les baies B.3 et B.5 présentent un ébrasement marqué au niveau des piédroits et de l'arc, peut-être également au niveau de l'appui. Une comparaison entre les dimensions intérieure et extérieure en rend pleinement compte. L'ébrasement est également visible dans le relevé de 1976 de la baie B.3, là où le bouchage de maçonnerie ne cache pas complètement l'arc (**Figure 15**). La comparaison des dimensions entre les parements extérieur et intérieur permet d'envisager une logique similaire pour la baie B.1'.

La partie inférieure de la baie B.5 a été reprise lors d'une phase plus tardive, et ni la base des piédroits ni l'appui de la première phase ne nous sont connus. Celle de la baie B.3 est intacte, mais présente, de part et d'autre de l'ouverture, deux encoches profondes pratiquées en creusant la maçonnerie de briques des piédroits (**Figure 35 B.**). Ces deux éléments témoignent peut-être de l'utilisation sur le temps long de ces baies (*cf. infra*).

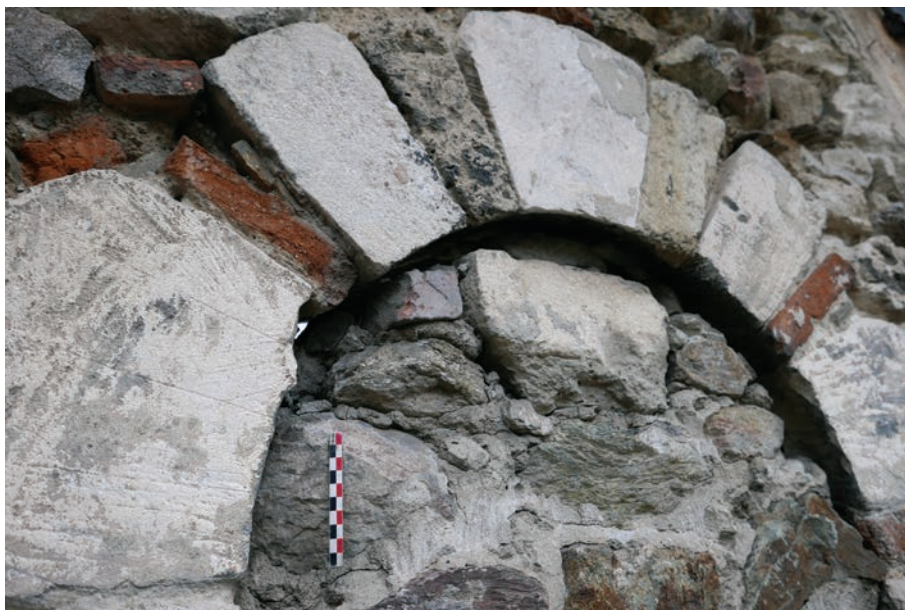
III. 14 : Détail de l'arc de la baie B.3 UC 1.1; Cliché : Quentin Rochet

Le sommier occidental de la baie B.3 présente une originalité par rapport aux autres claveaux des baies B.3 et B.5 avec plusieurs rainures rayonnantes sur sa face externe (**Figure 38**). Le point d'origine de ce rayonnement est le centre de l'arc formé par la baie. Les rainures sont postérieures aux traces de ciseaux et sont donc incisées dans une face déjà dressée et préparée. La largeur des bandes délimitées par ces rainures diffère de la rythmique des claveaux, ce qui permet d'écarter l'hypothèse d'un décor géométrique alterné (aucune trace de pigment n'a en outre été découverte). Il s'agit peut-être de traces de stéréotomie, liées soit à la préparation de la douelle d'intrados, soit au montage de la baie afin d'assurer la projection de l'arc dans l'ébrasement (Lalbat, Margueritte & Martin 1987-1989).

L'arc de la baie B.3 présente un arc en « trichromie » avec des claveaux en calcaire (C), brique (B) et tuf (T) selon une séquence symétrique : C/B/C/T/C/T/C/B/C (III. 14). Tandis que celui de la baie B.5, appartenant à la même UC 1.1, ne comporte que des claveaux calcaires. Le nombre de claveaux et le montage de l'arc sont toutefois similaires entre les deux baies, avec un extradors formant une courbe régulière à l'exception des sommiers débordant dans le parement. Les pierres calcaires des arcs conservent des traces de ciseaux plus ou moins prononcées.

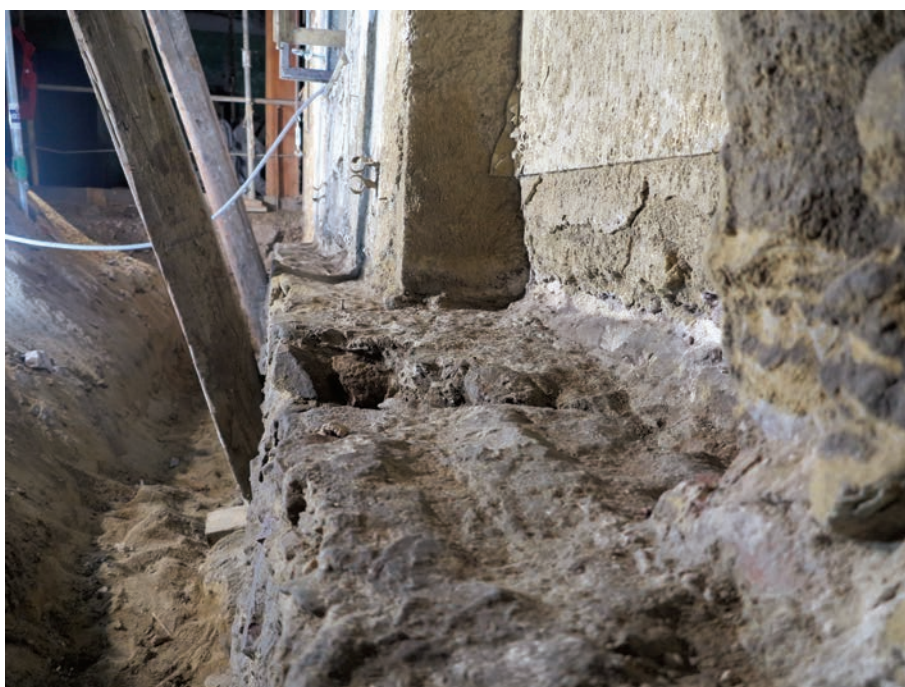
**III. 15** : Arase du mur UM 3 – UC 3.2 (état III) et élévation UC 3.3 (XIX<sup>e</sup> siècle); Cliché : Quentin Rochet

Au niveau du mur UM 3 l'élévation UC 3.2 n'est conservée que sur 0,45 m de hauteur au-dessus de la fondation (**Figure 30**). Elle présente ensuite une arase horizontale, correspondant à la destruction totale du mur et à sa reconstruction au XIX<sup>e</sup> siècle (UC 3.3 – **III. 15**).

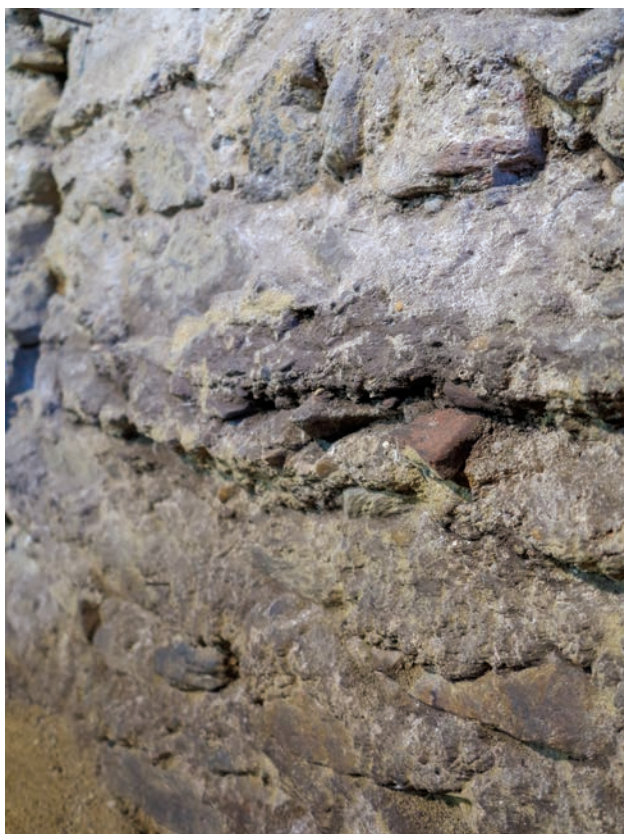
III. 16 : Vue de détail des lambeaux du niveau de sol UC 2.2 sur le mur de chevet; Cliché : Quentin Rochet

Parmi ces éléments, seuls les vestiges d'un niveau de circulation, UC 2.2, ont pu être observés directement lors de notre opération (**Figure 40 et III. 16**). Il s'agit d'un litage de niveaux de mortier accrochés aux parements de l'UM 2 à la limite entre la fondation (UC 2.1) et l'élévation (UC 2.4), à environ 155,10 m NGF. Le mortier de chaux gris-blanc ne connaît que peu de variation entre chaque couche ou recharge. Des piégeages de sédiment noir sont visibles entre les couches de mortiers, témoignant des

Les lambeaux de sols UC 2.2 marquent un pendage marqué au sud du mur de chevet. Cette différence est particulièrement notable dans le parement intérieur du mur UM 1 (**Figure 29**) puisque l'altitude de ces niveaux de sol se retrouve plus basse que la limite observée de la fondation dans le parement du mur. Cette irrégularité peut trahir des affaissements, probablement liés à la forte densité en sépulture du sous-sol de l'édifice.

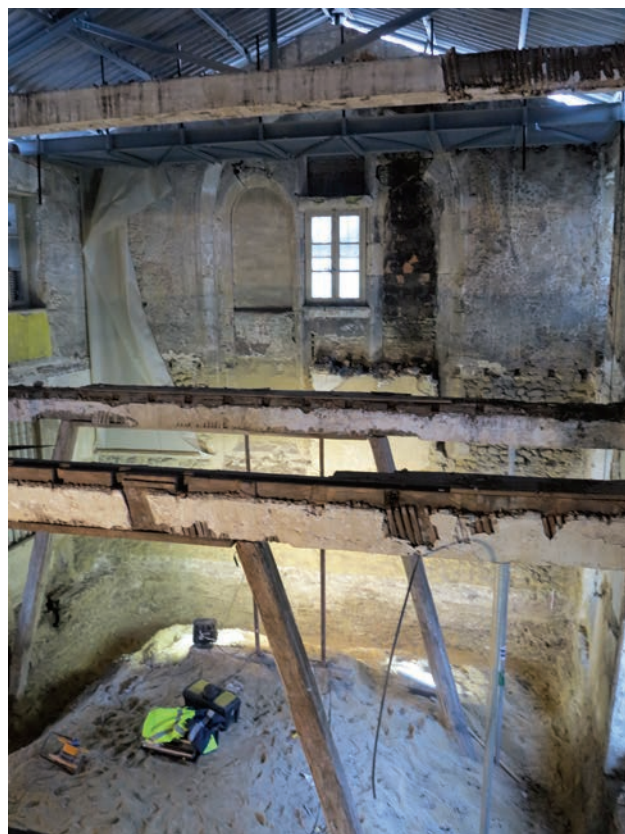
III. 17 : Vue d'ensemble du mur de chevet UM 2 durant l'opération; Cliché : Quentin Rochet

La piscine liturgique est située à un peu plus d'un mètre au-dessus du niveau de sol UC 2.2 au sud de l'emplacement supposé du maître autel dont les vestiges avaient été observés en fouille (**Figure 40**). Il s'agit d'une ouverture de 0,34 m par 0,40 m (hors œuvre) dont le fond est composé d'une piscine en molasse. Celle-ci, invisible depuis le niveau de circulation de notre opération, est bouchée dans un second temps pour être transformée en placard (Jannet-Vallat 1987<sup>45</sup>, III. 9.).

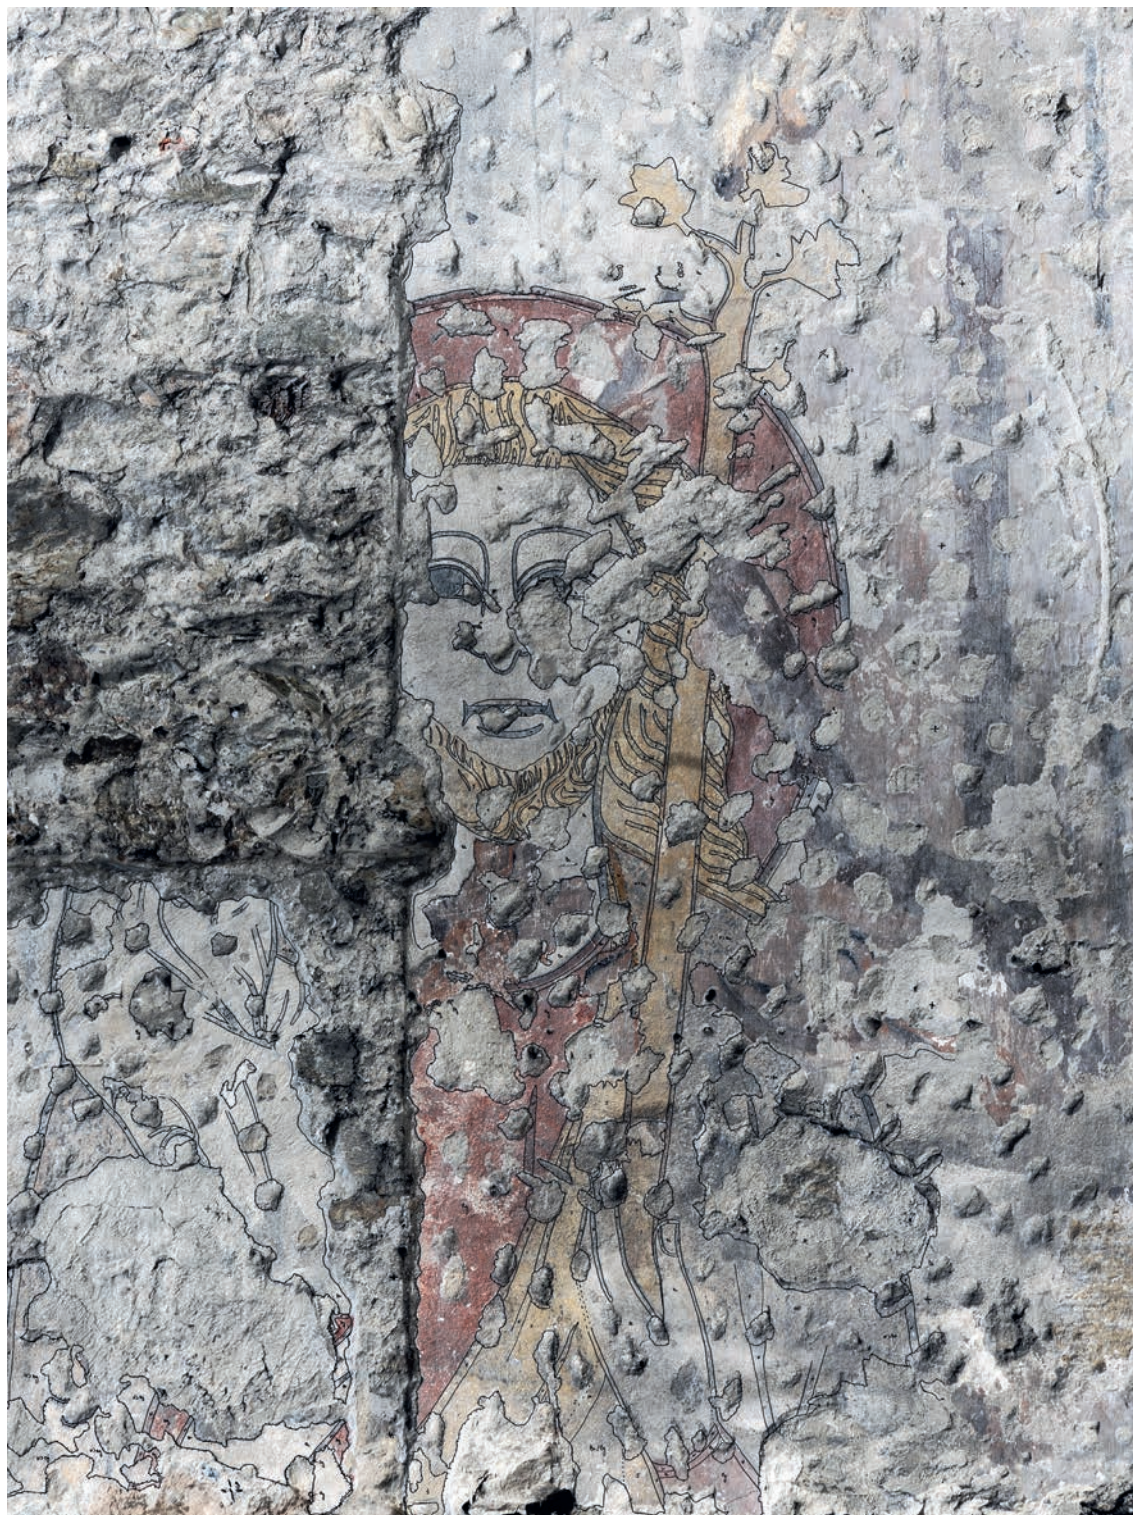
ill.18 : Saint Christophe, superposition du relevé et de la photographie, Camille Collomb

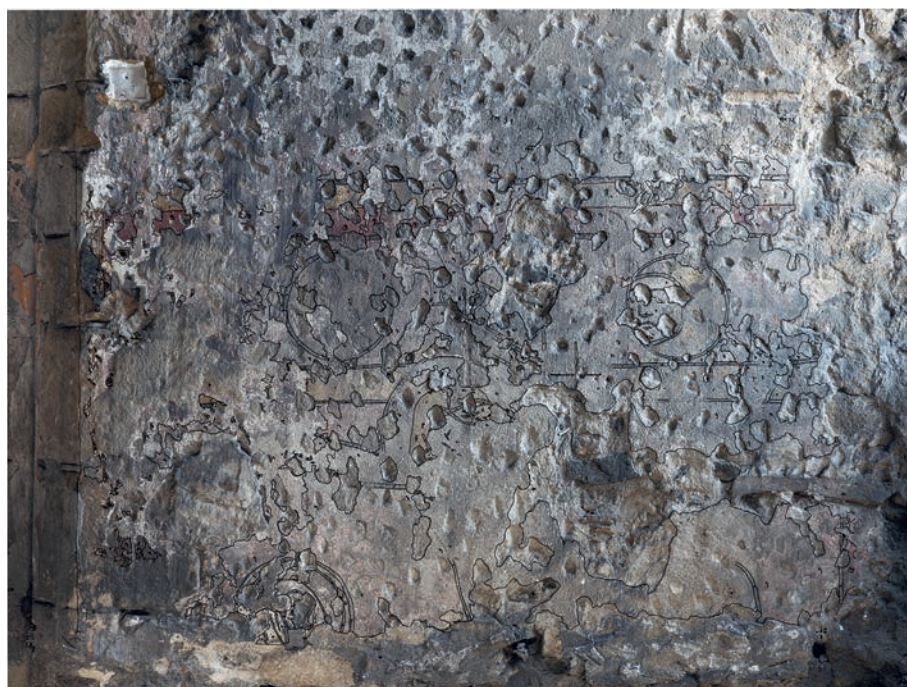
**Ill. 19 :** *Crucifixion, superposition du relevé et de la photographie; Camille Collomb*

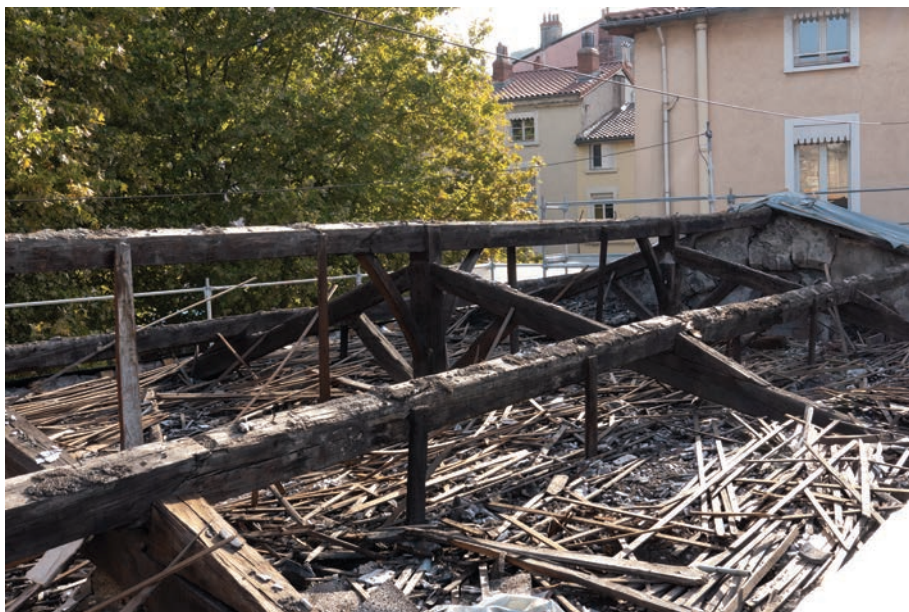
Ill. 20 : Charpente du XIX-XX<sup>e</sup> siècles, vue d'ensemble après dépose de la couverture ; Emilien Bouticourt

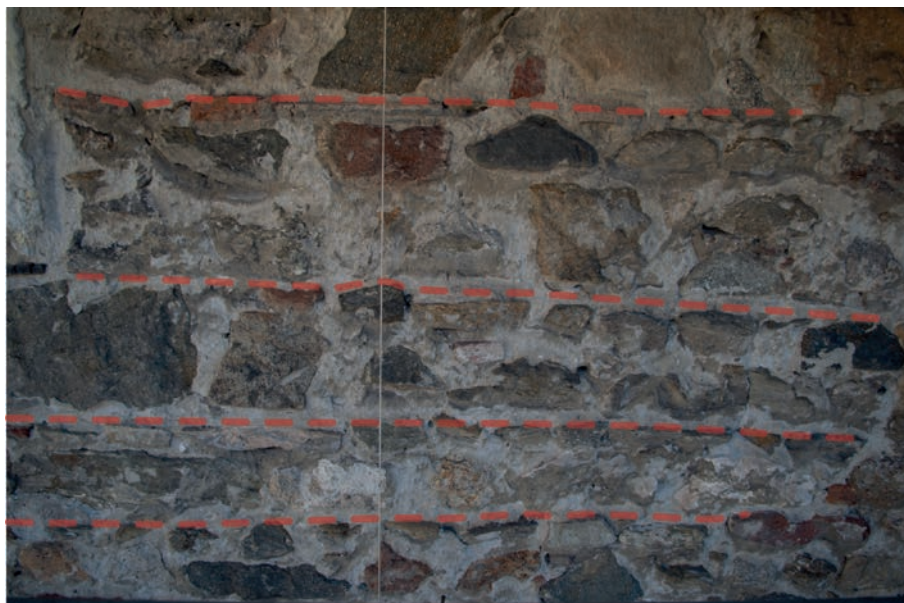
**III. 34 :** Vue de la maçonnerie UC 1.2 entre les baies B.6 et B.7 avec indication des planées de travail;  
Cliché : Quentin Rochet

La maçonnerie de ce chantier, UC 1.2<sup>101</sup>, est un appareil d'assises suivies de natures géologiques diverses, alternant des pierres de module très variables. L'ensemble est lié par un mortier de chaux gris friable et sableux, comprenant des nodules de chaux. L'appareil est rythmé avec régularité, tout les 0,25 à 0,30 m en moyenne, par des planées marquées par un rattrapage d'horizontale à l'aide de pierres de petits modules et de fragments de TCA. Elles sont particulièrement bien lisibles dans l'appareil entre les baies B.6 et B.7 (**Figure 71** et **Ill. 34**) et marque la progression du chantier, montrant probablement, vu leur hauteur, des phases de chantier quotidiennes.

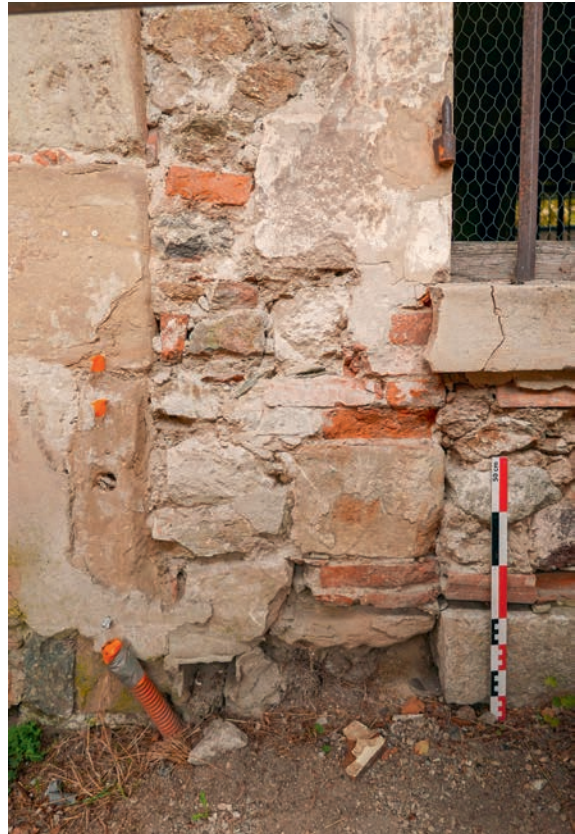
**III. 35** : Vue du jambage occidental de la baie B.14 montrant les trois états successifs de gauche à droite : porte-cochère UC 1.2, réduction en porte UC 1.14 et enfin transformation en fenêtre UC 1.15; Cliché : Quentin Rochet

plus tardives (contemporaine du chantier de 1888, *cf. infra*). Les baies elles-mêmes sont construites en bloc de calcaire clair. La porte B.15 est une réduction (UC 1.14) de l'ouverture précédente (UC 1.2) de porte cochère à porte à taille humaine (1,26 m par 2,75 m) utilisant les mêmes matériaux que les autres ouvertures (**Figures 72 A., 74 et III. 35**). L'ouverture cochère est intégralement conservée et la nouvelle maçonnerie n'est pas chaînée avec celle-ci.

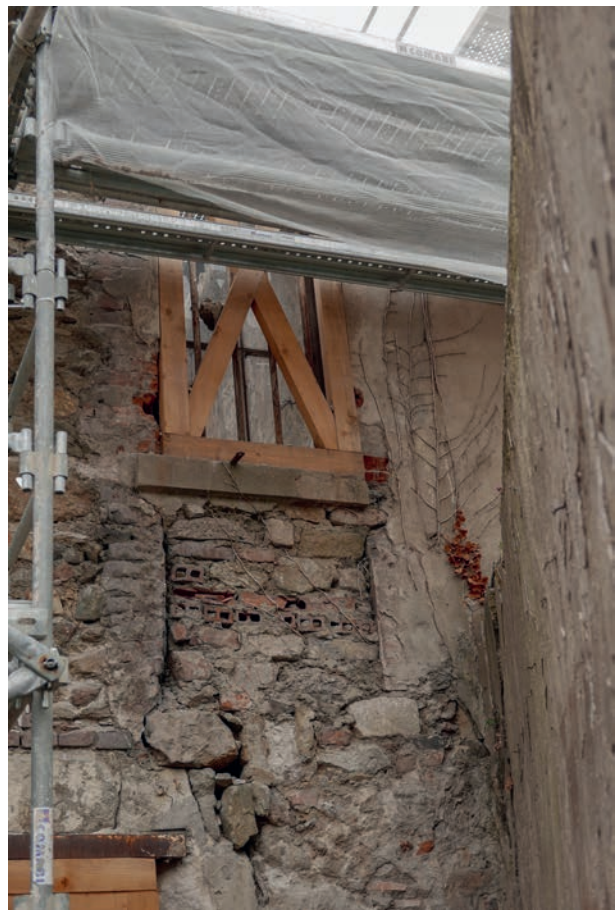
**III. 36 :** vue de la porte B.9 (UC 1.35) et de son bouchage inférieur UC 1.17; Cliché : Camille Collomb

La baie B.9 fait également l'objet d'un percement tardif dans le mur UM1, que traduit l'insertion d'un piédroit occidental en brique<sup>109</sup> (UC 1.35) et peut-être la présence d'une maçonnerie située immédiatement en dessous (UC 1.16 – **Figure 23 & Ill. 36**). Les matériaux, briques et moellons de tout venant, comme les mortiers utilisés, ne permettent pas de rattacher précisément cette intervention aux autres transformations, et l'hypothèse d'un percement au XIX<sup>e</sup> siècle ne peut être exclue, même s'il ne participe pas aux grandes phases présentées précédemment. B.9 est dans son premier état une porte étroite, d'un peu moins de 2,60 m de haut<sup>110</sup> pour 0,77 m de large. Celle-ci compose probablement un accès vers un escalier extérieur léger. Aucune trace d'ancrage lié à ce dernier n'a pu être reconnue dans l'UM 1 et l'hypothèse d'un développement le long du mur parcellaire d'orientation nord-sud est envisageable. La porte est dans un second temps transformé en fenêtre avec l'insertion d'un appui et d'un bouchage de briques industrielles (UC 1.17). Cette transformation réduit sa hauteur à environ 1,70 m, sur le modèle des baies voisines (B.8).

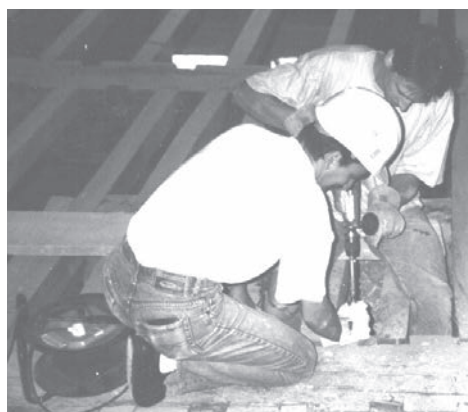
Photo 1 (Lavier) : Prélèvement à la tarière électrique

Dans des structures détruites, les prélèvements sont effectués par tronçonnage. Dans une charpente en place, des carottes sont extraites à l'aide d'une tarière électrique (Photo 1). Le dommage occasionné reste limité à un orifice de la taille d'un trou de cheville. Les contraintes mécaniques de la poutre ne sont pas modifiées. L'aspect esthétique peut toutefois nécessiter de reboucher le trou, mais cette opération doit respecter certaines contraintes. Les échantillons sont surfacés pour faciliter la mesure des largeurs de cernes (Photo 4). Pour le mobilier, des techniques spécifiques sont utilisées.

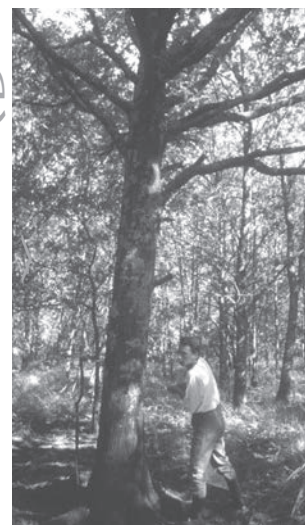
Photo 2 : Prélèvement d'un arbre vivant

L'analyse porte sur la croissance radiale des arbres utilisés (Photo 2). La datation se rapporte donc à leur abattage et non pas directement à leur mise en oeuvre. Les décalages observés entre abattage et emploi restent minimes et permettent parfois de nourrir des hypothèses quant au mode d'approvisionnement du chantier (Hoffsummer, 1989; Wrobel *et al.*, 1993).

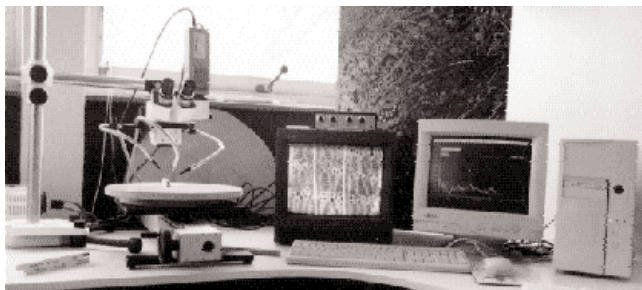
Photo 6 : chaîne d'acquisition des données

Les largeurs de cernes sont mesurées en centième de millimètre à l'aide d'un système optique et informatique, puis les séries sont transformées sous forme de graphiques en fonction du temps (Photo 5 et 6).

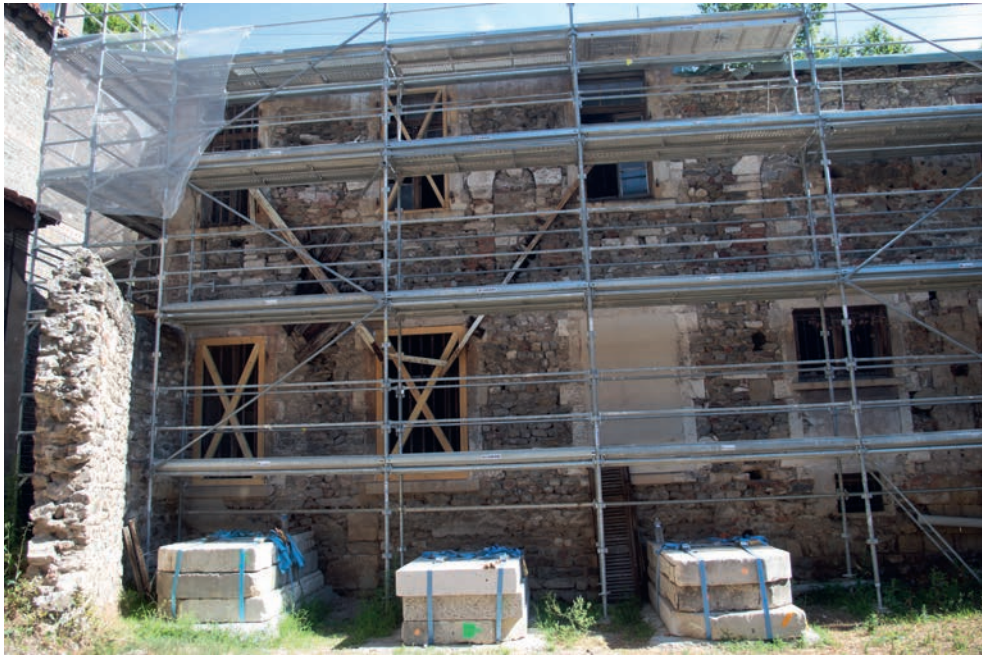
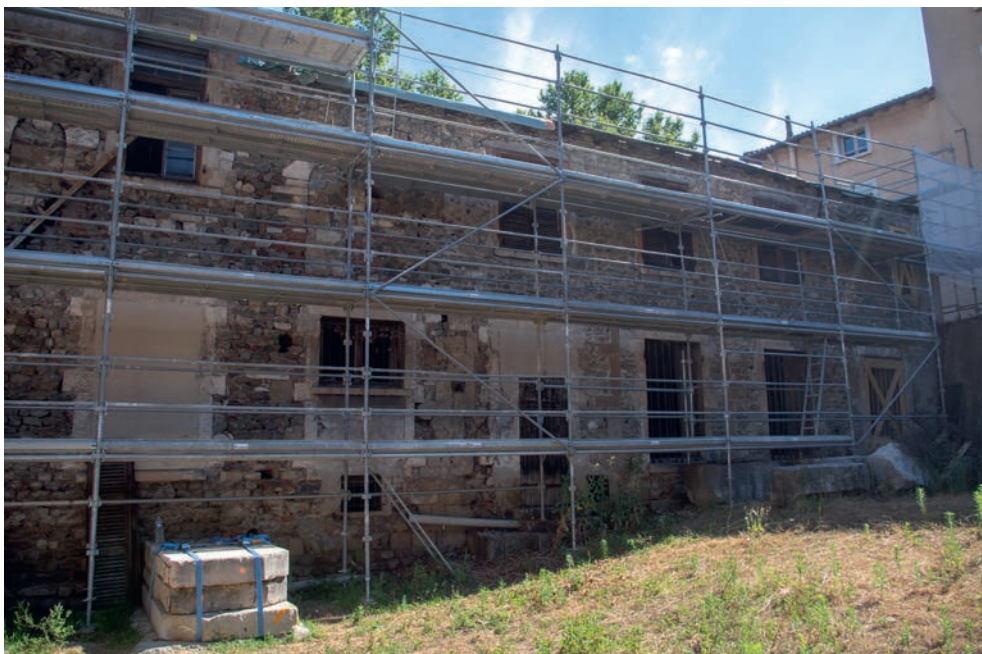
**Figure 24** : Vues générales du mur sur UM1, partie Ouest (A.) et partie Est (B.) ; Cliché : Quentin Rochet

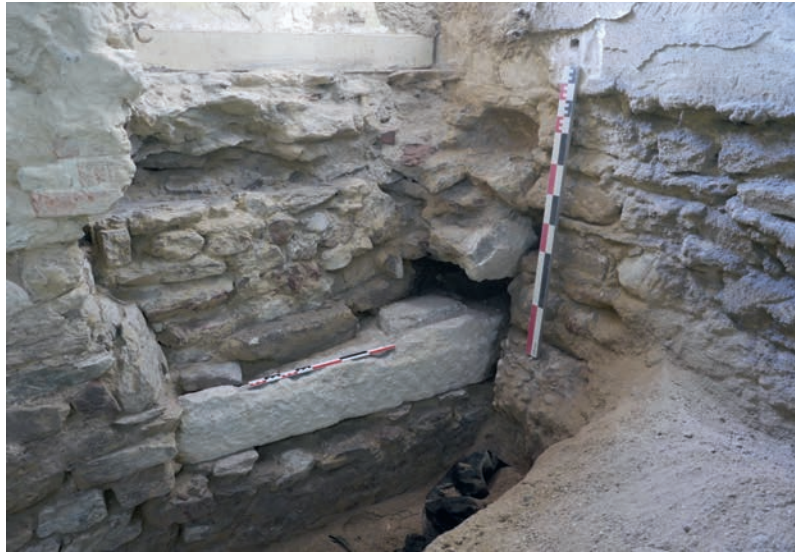
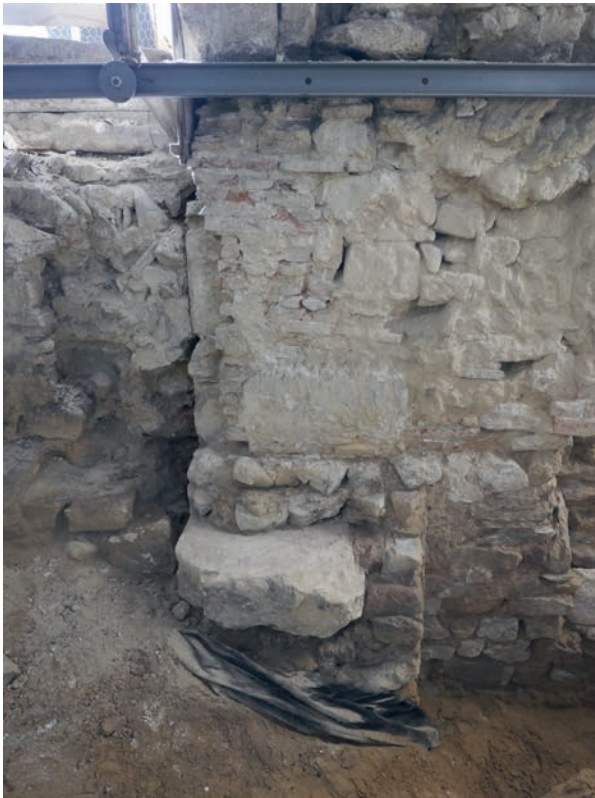
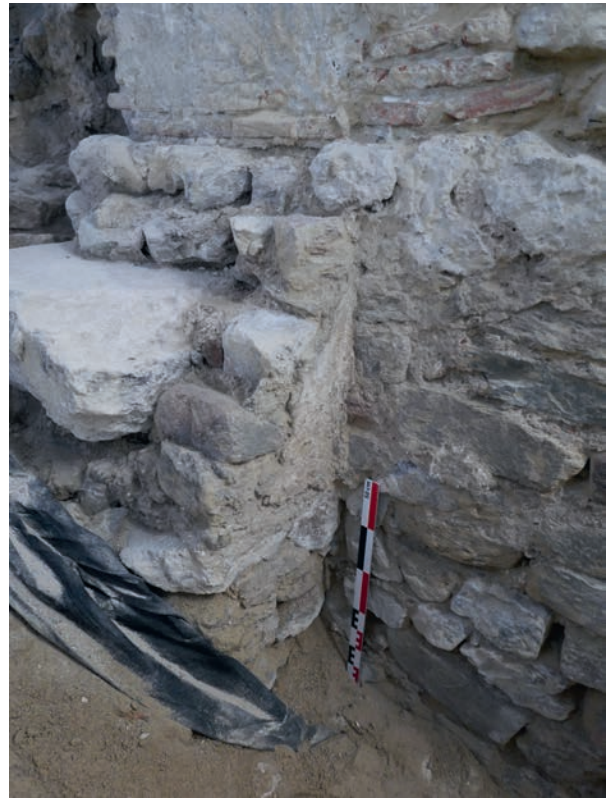
**Figure 27** : Vue du parement intérieur du mur UM 1 ; **A.** Vue du seuil UC 1.44 ; **B.** Vue de l'épaulement UC 1.43 ; **C.** Vue de l'angle formé par les UC 1.42 et .43 ; Clichés : David Jouneau

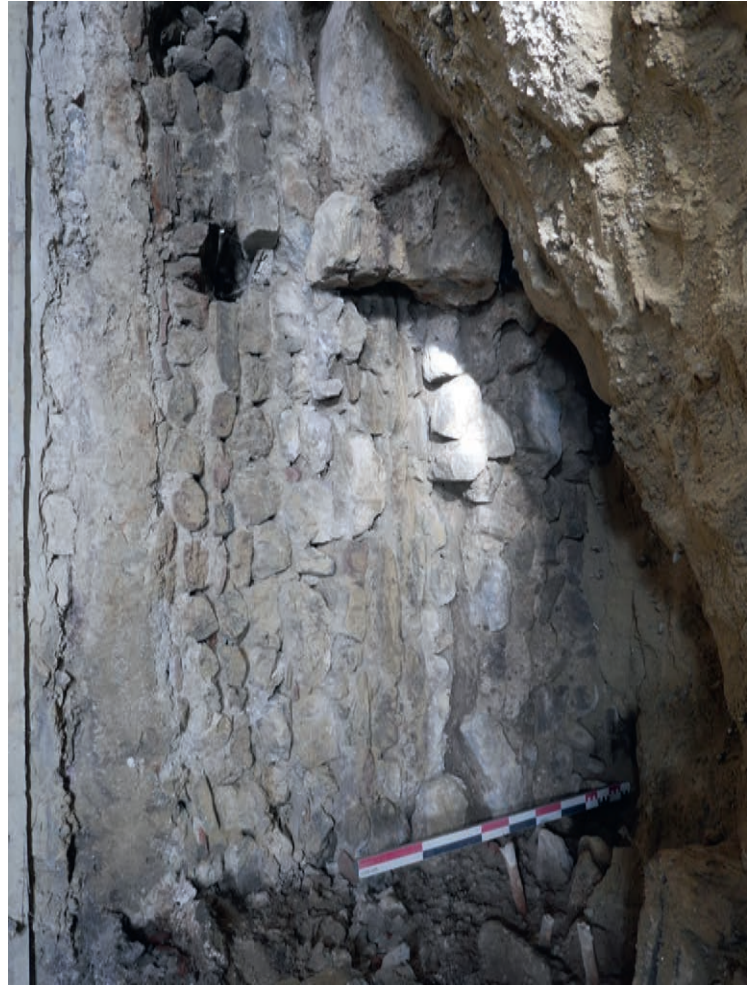
- UC 3.10/11/12 - Saint-Georges état I (VIe s.)
- UC 3.13 / 3.14 - Extension état II (IXe-Xe s.)
- UC 3.8 / 3.9 - Reconstruction XIXe s.

**Figure 28 :** Relevé et phasage du parement intérieur du mur UM 3, partie Ouest, éch. : 1/50° et vue des UC 3.8 / 3.9 / 3.10 / 3.11 et 3.12 ; Relevé & cliché : David Jouneau ; DAO : Quentin Rochet

Au Nord, dans le mur UM3, la maçonnerie est plus dégradée et en moins grande partie visible (**Figure 28**). On retrouve la même logique de construction qu'au sud, en symétrie, avec un épaulement (UC 3.12) composé d'une maçonnerie de petit appareil avec la présence d'un unique bloc calcaire au niveau du parement oriental, et un mur gouttereau (UC 3.10 / 3.11), en petit appareil. L'apport principal des observations au nord concerne la progression du chantier, montrant une construction dans un premier temps de l'épaulement (et donc probablement de l'abside) sur lequel vient ensuite se chaîner le mur gouttereau. Un phasage qui n'est pas clairement identifiable dans le mur sud, sans pouvoir être totalement exclu. Cette observation traduit la progression du chantier depuis l'Est et le chœur vers l'Ouest et la nef, au moins pour la partie inférieure des maçonneries.
