Quentin Rochet, Emilien Bouticourt, Camille Collomb, Guilhem Turgis. Vienne, Ancienne église Saint-Georges. [Rapport de recherche] Archeodunum. 2020. hal-03000676

## Rapport final d'opération d'archéologie préventive

# VIENNE

## Ancienne église Saint-Georges

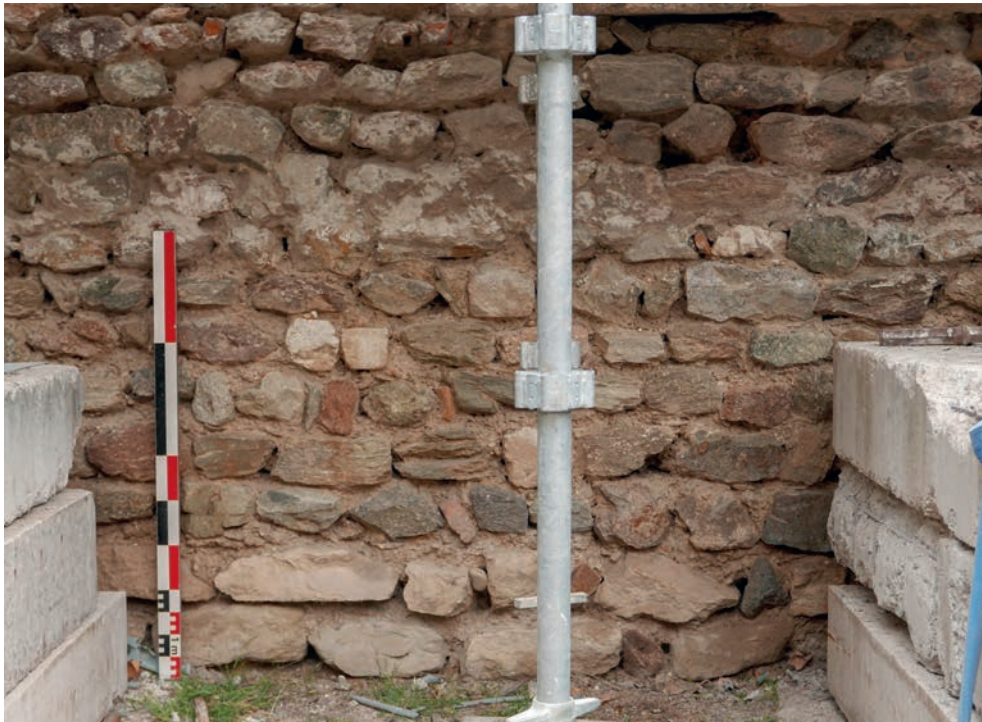
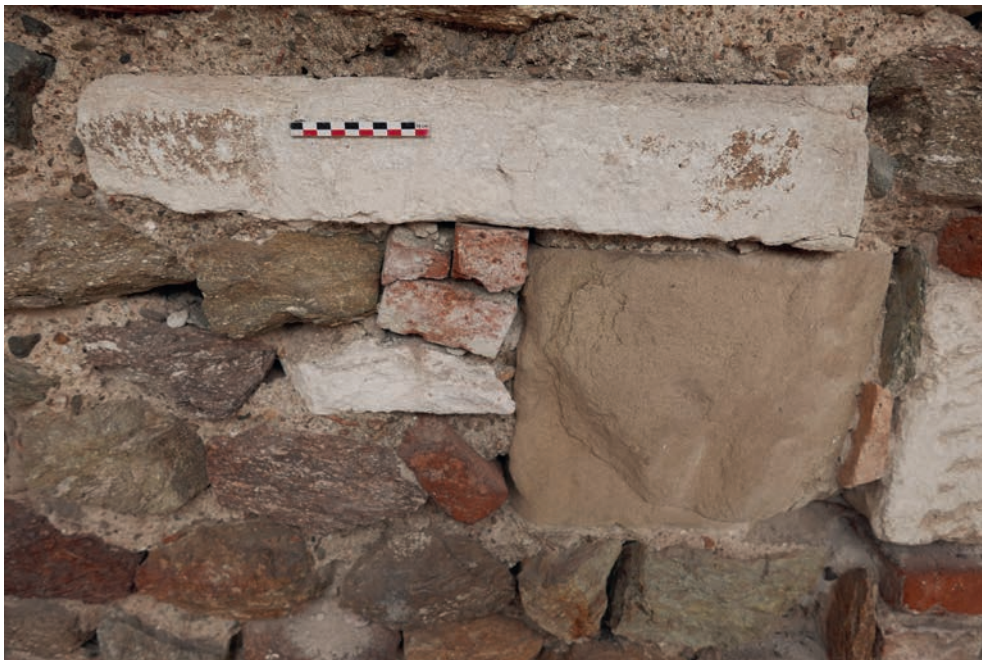
**Figure 31** : **A.** Vue de la fondation UC 1.30 (assises inférieures de calcaire) et de l'élévation UC 1.1 sous la baie B.12, cliché : Quentin Rochet ; **B.** Vue d'un trou de boulin de l'UC 1.1 entre les baies B.12 et B.13 ; Cliché : Camille Collomb

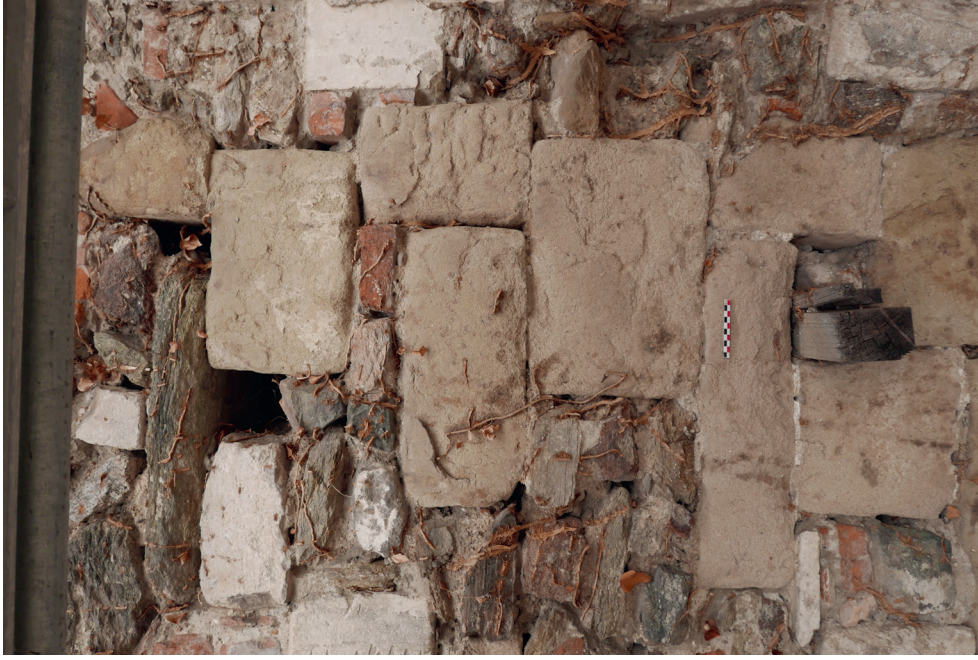
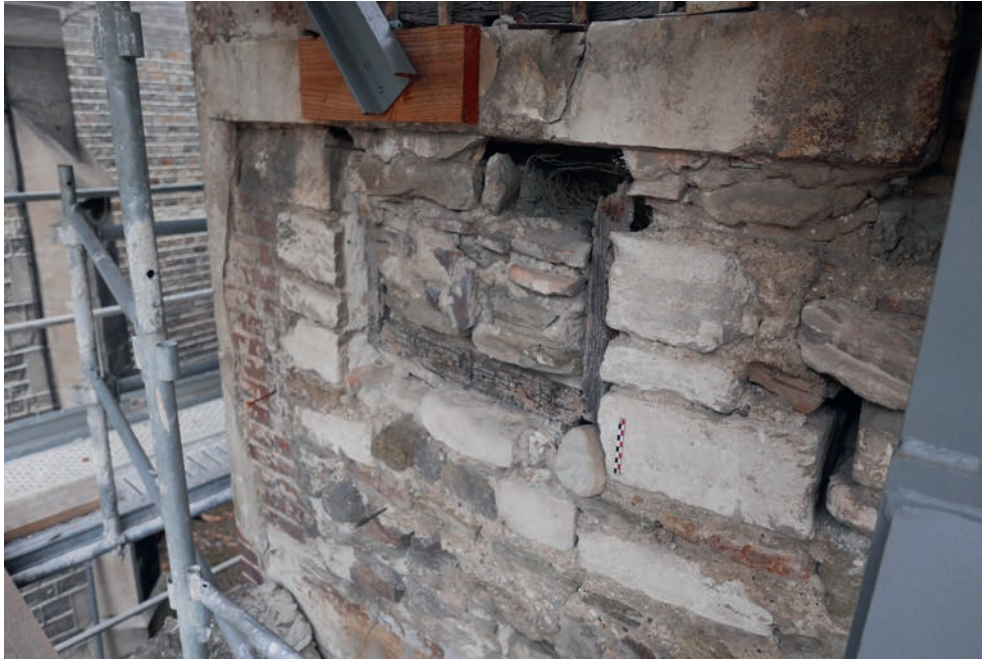
**Figure 33 : A.** Vue générale du chaînage oriental de l'UC 1.1 ; Cliché : Quentin Rochet **B.** Vue de détail du chaînage oriental de l'UC 1.1 avec deux trous de boulins et, en limite droite, l'arrachement UC 1.18 ; Cliché : Quentin Rochet.

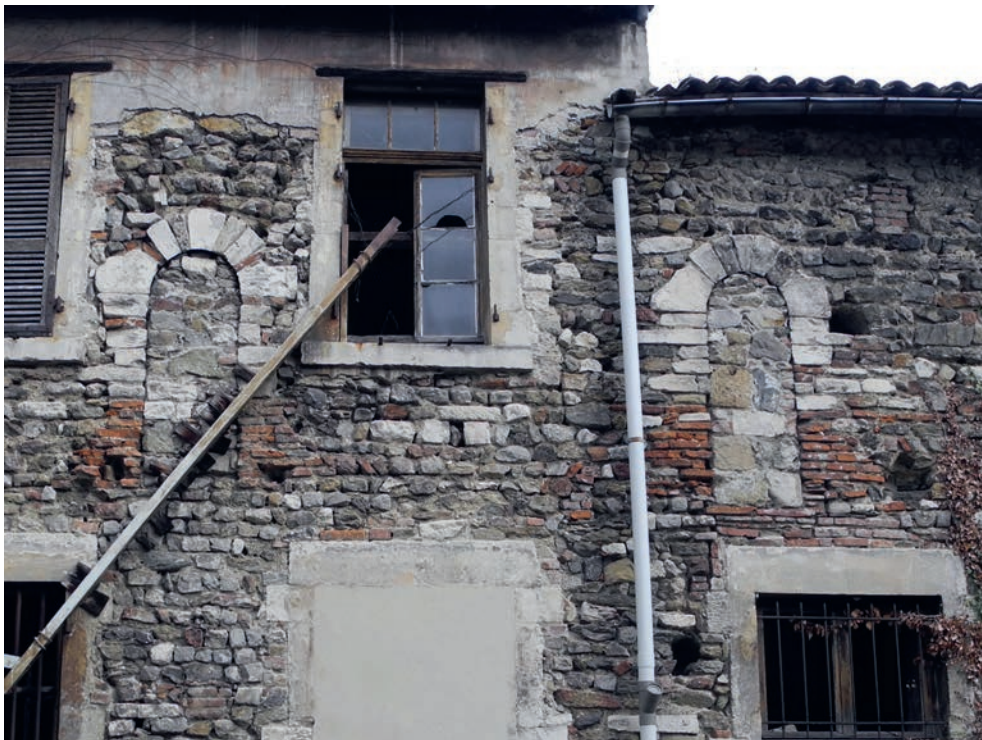
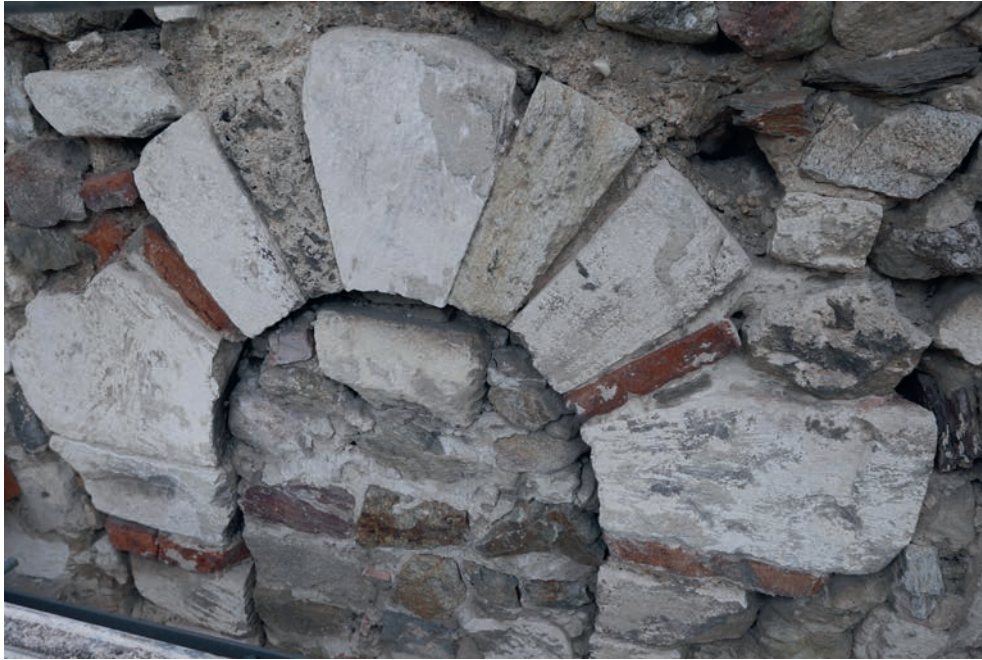
**Figure 34** : A. Vue de la baie B.1' (UC 1.1) ; cliché : Camille Collomb B. Vue des baies B.3 (g.) et B.5 (d.) en amont de l'opération ; cliché : Monique Zannettacci

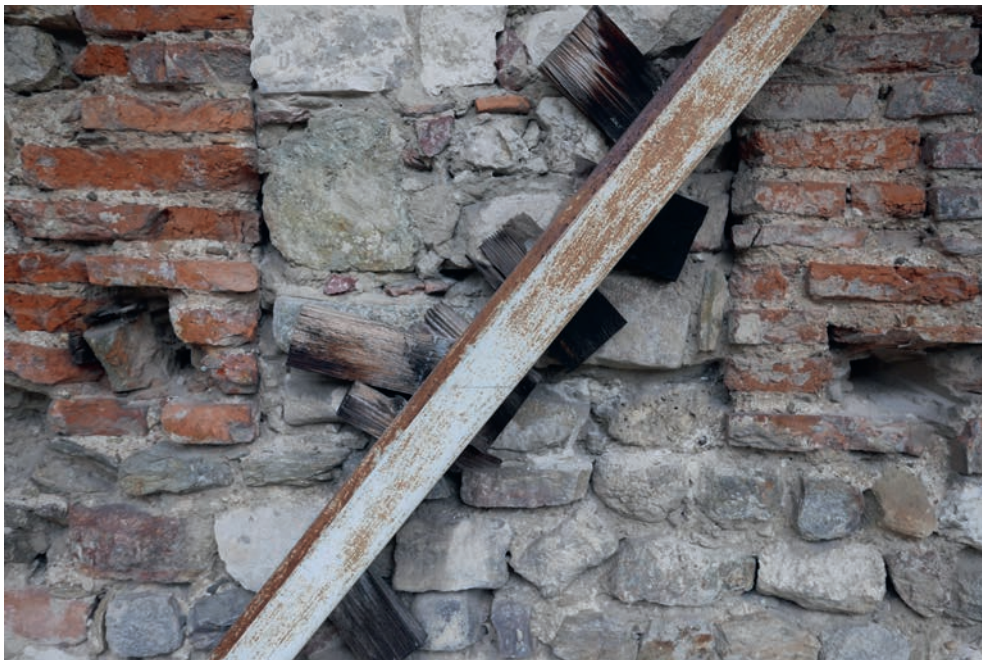
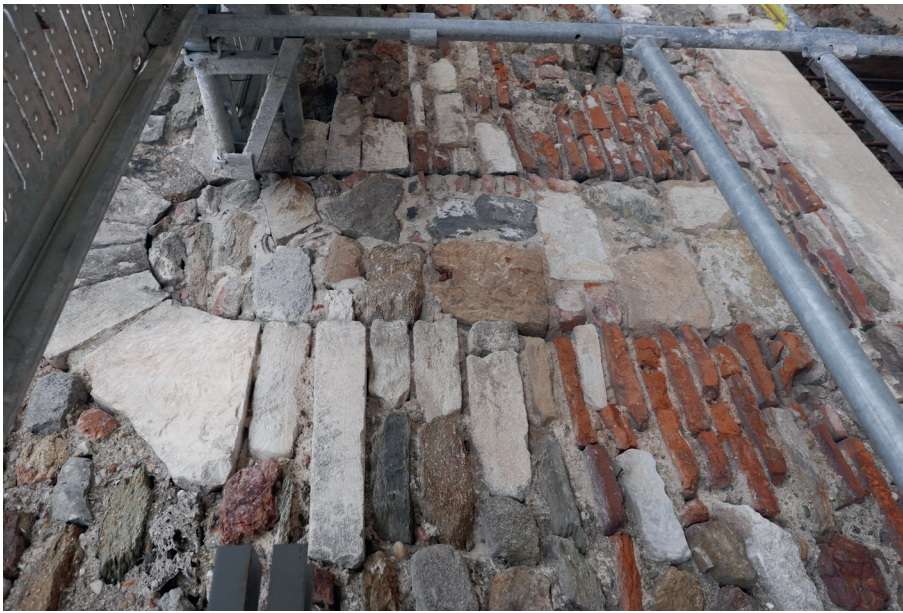
**Figure 35** : Vues de la baie B.3 (UC 1.1), partie supérieure (A.) et partie inférieure (B.) ;  
Cliché : Camille Collomb.

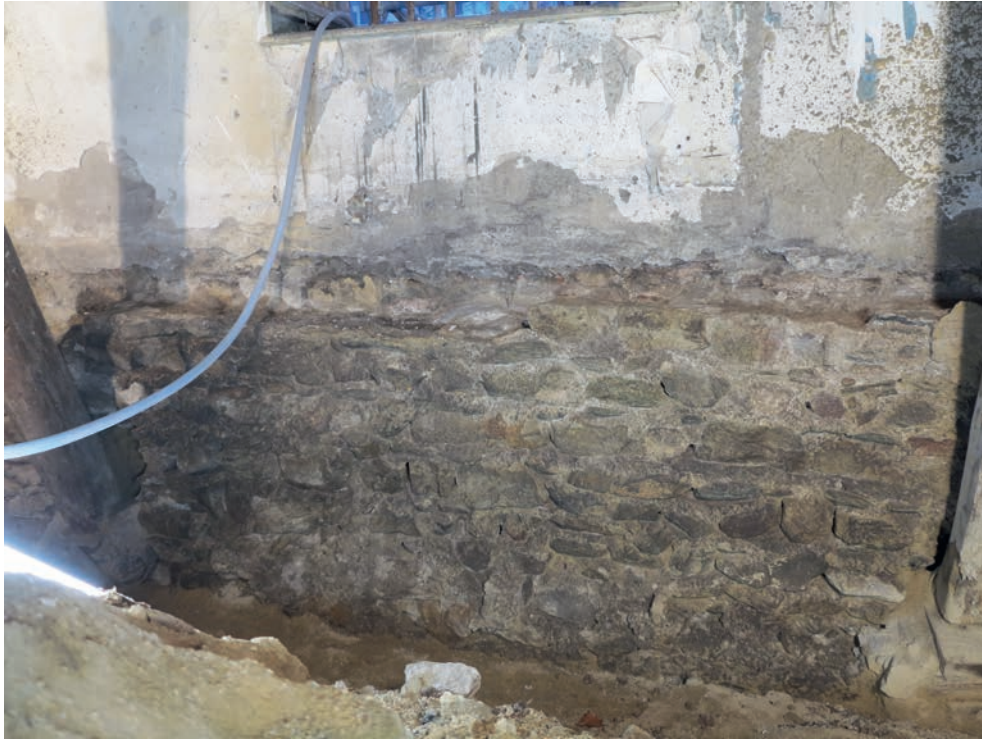
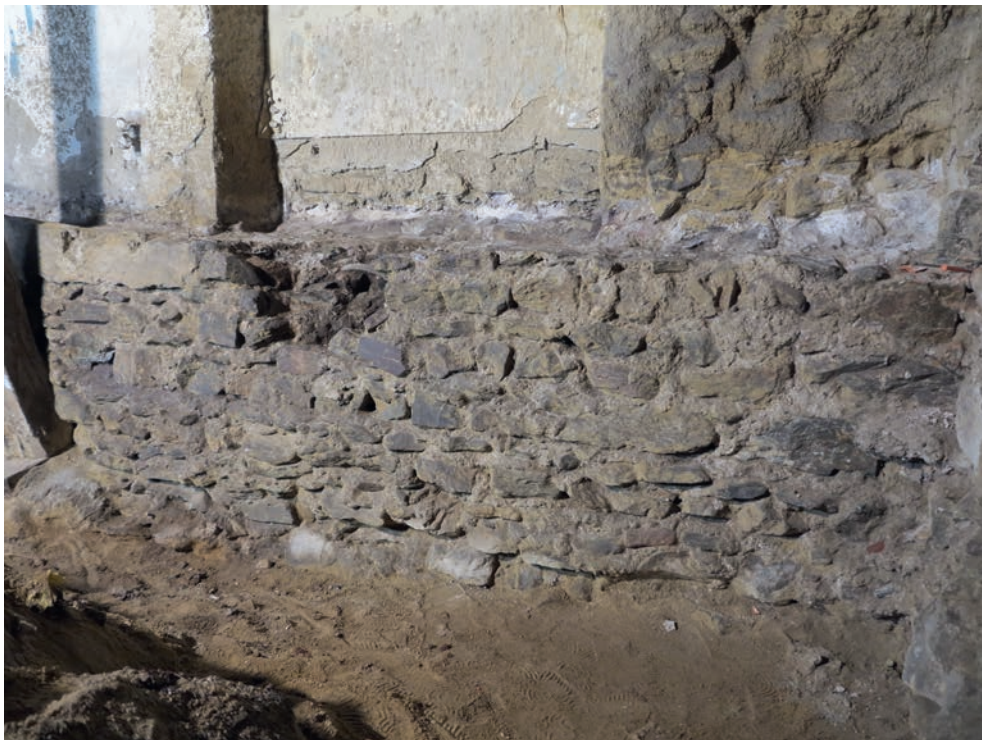
**Figure 41** : Vue du parement intérieur du mur gouttereau nord UM 3 : UC 3.4, UC 3.1 et UC 3.2, partie centrale (A.) et partie orientale (B.) ; Clichés : Quentin Rochet

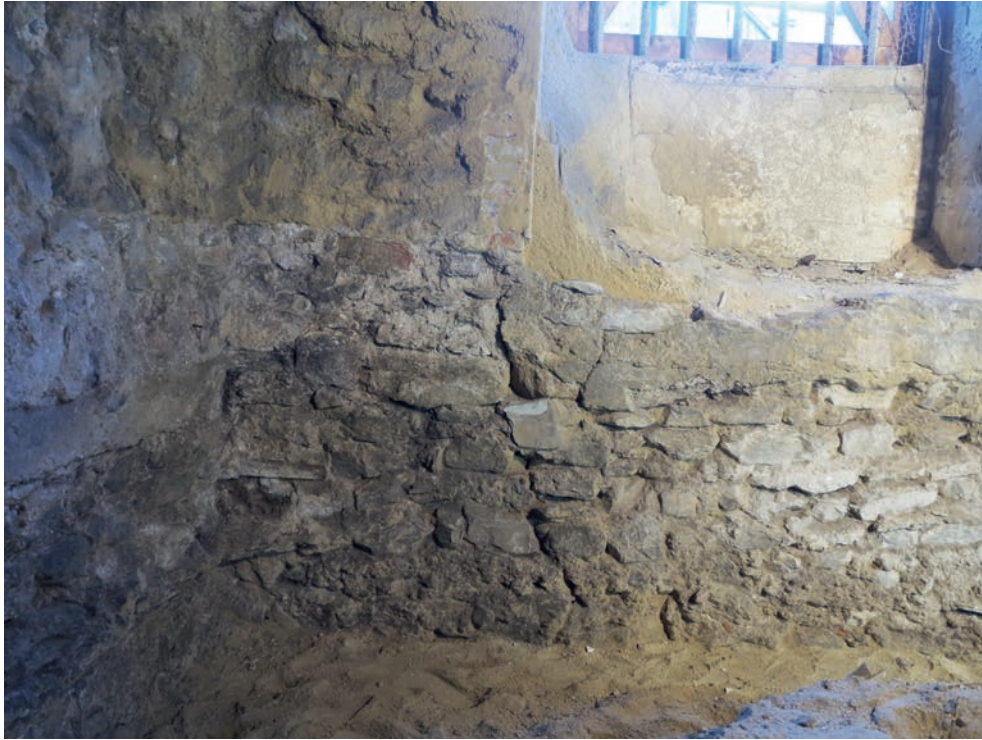
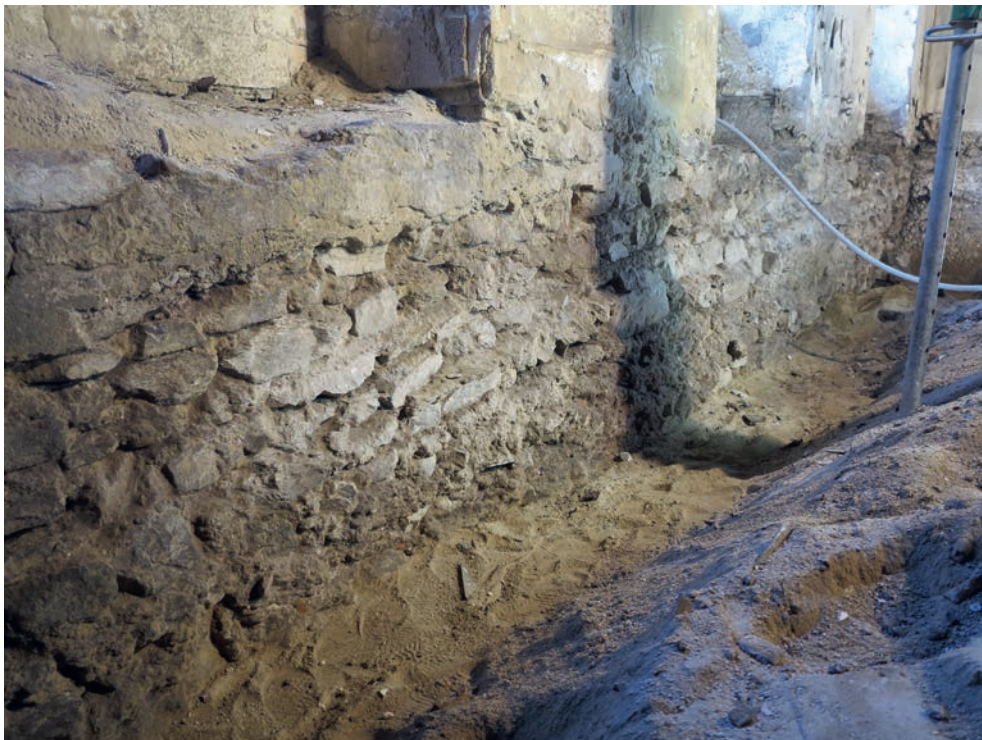
**Figure 42** : Vue du parement intérieur du mur gouttereau sud UM 1 : UC 1.36, UC 1.37 et UC 1.38, partie centrale (A.) et partie orientale (B.) ; Clichés : Quentin Rochet

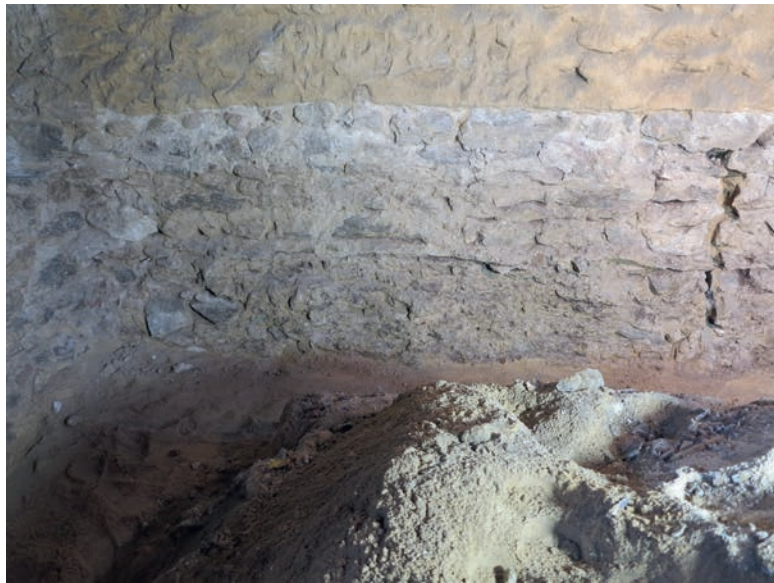
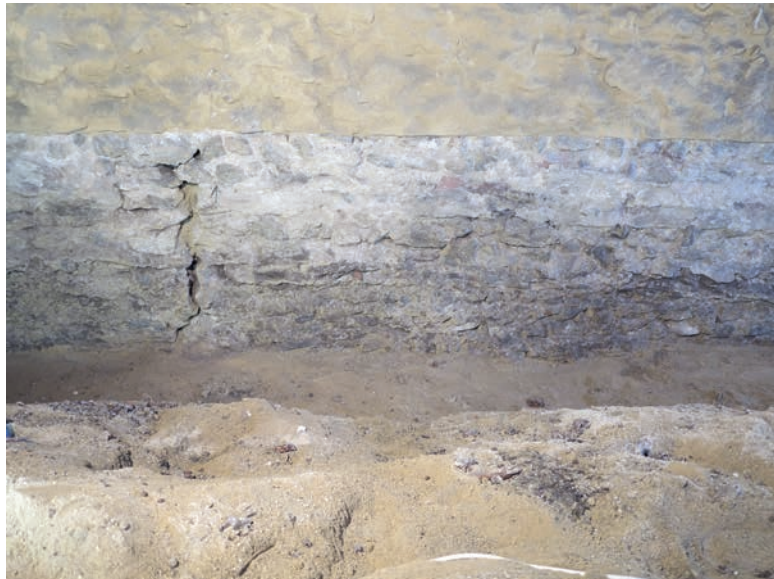
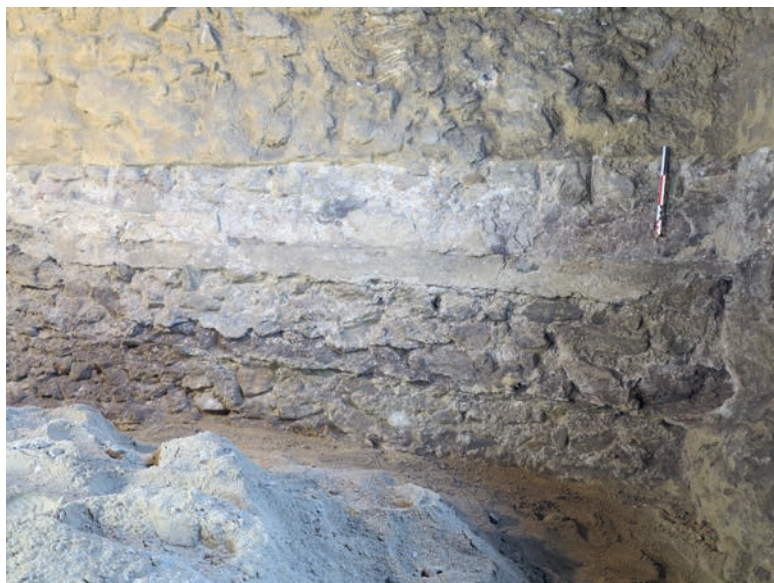
**Figure 43** : Vue du parement intérieur du mur de chevet UM 2 : UC 2.1, UC 2.4 et UC 2.3, partie nord (A.), partie centrale (B.) et partie sud (C.) ; Clichés : Quentin Rochet

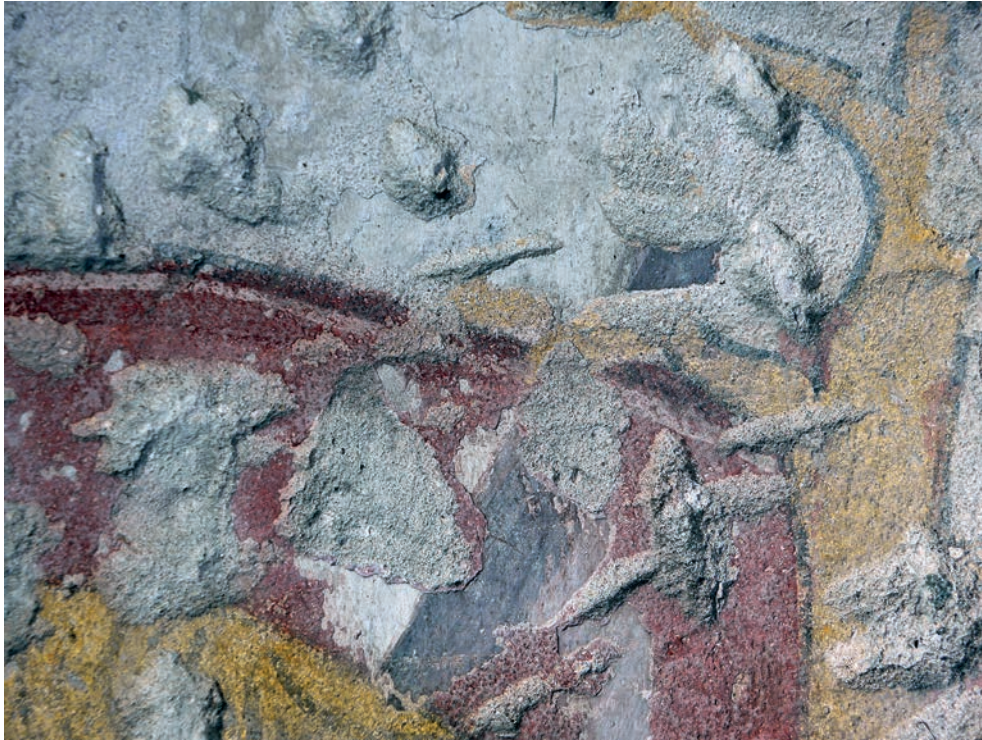
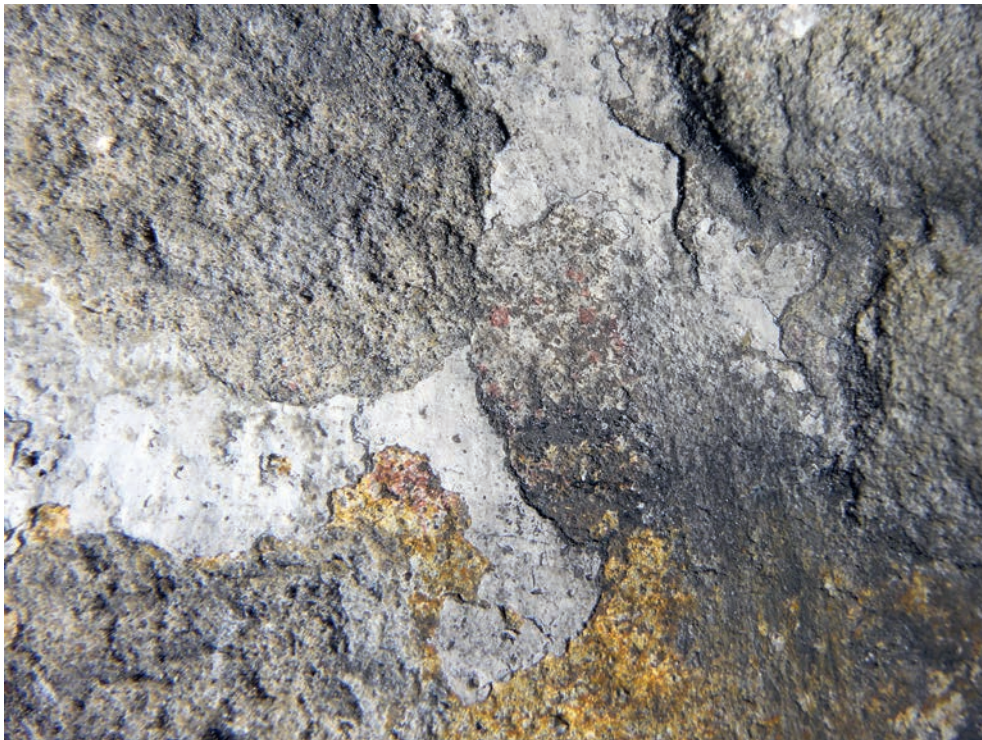
**Figure 50** : Détails des tracés préparatoires : Saint Christophe, détail de la sinopia sous le tracé de l'auréole et du bâton (A.) ; Crucifixion, gouttelettes rouges sous la couche jaune du cadre supérieur dues à l'utilisation d'un cordon imbibé de peinture (B.).

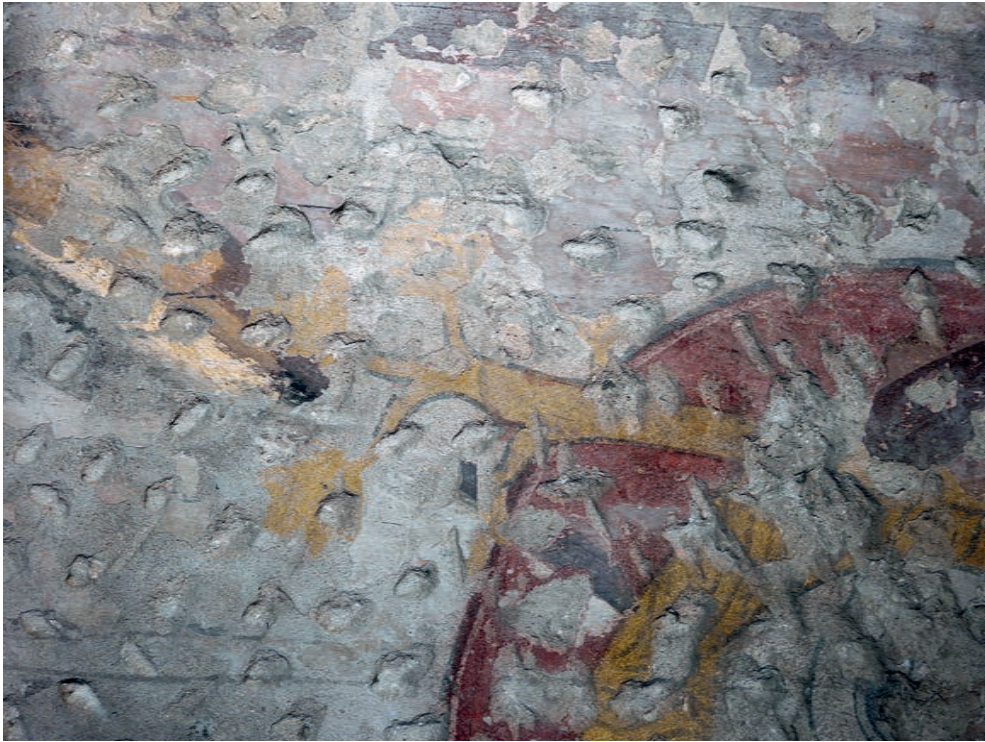
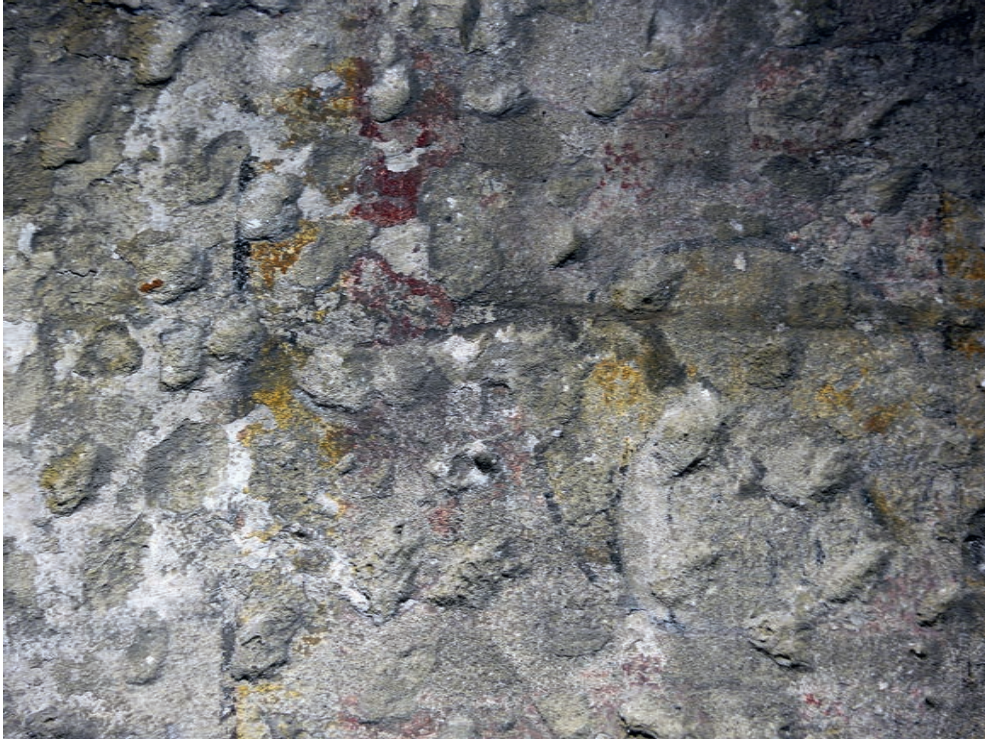
**Figure 51** : Similitude de la palette de couleur utilisée pour le saint Christophe (A) et pour la Crucifixion (B).

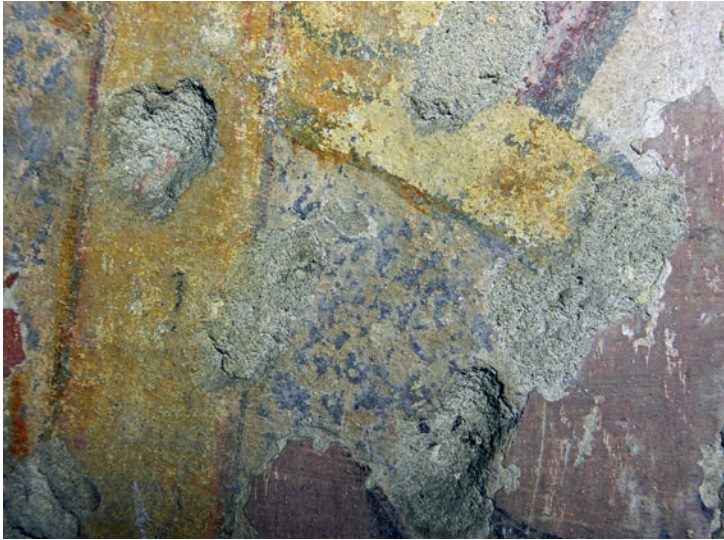
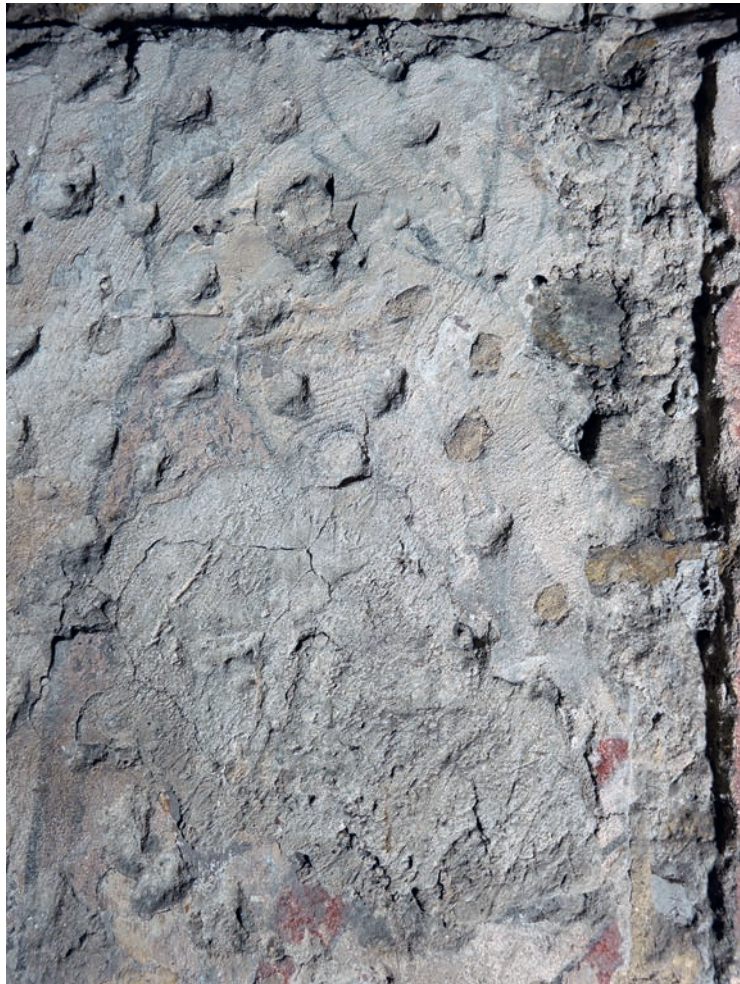
**Figure 53 :** (double page) Saint Christophe : détail du manteau au niveau de l'épaule gauche (B.) ; détail de la main gauche tenant le bâton (C.) ; détail des rares vestiges de la main droite tenant les jambes du Christ (D.).

Sur l'épaule droite on distingue les jambes d'un personnage assis, vêtu d'une longue tunique blanche, dans lequel il faut reconnaître le Christ. Malgré de grosses lacunes dans cette zone, le relevé montre que ce personnage est maintenu au niveau des pieds par la main droite du saint (**Figure 53 D.**).

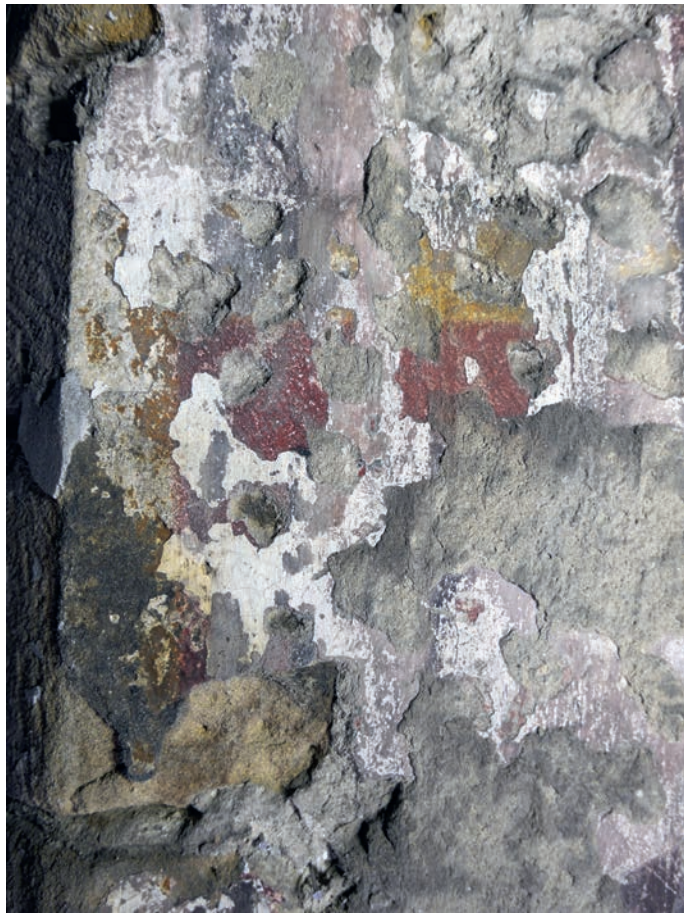
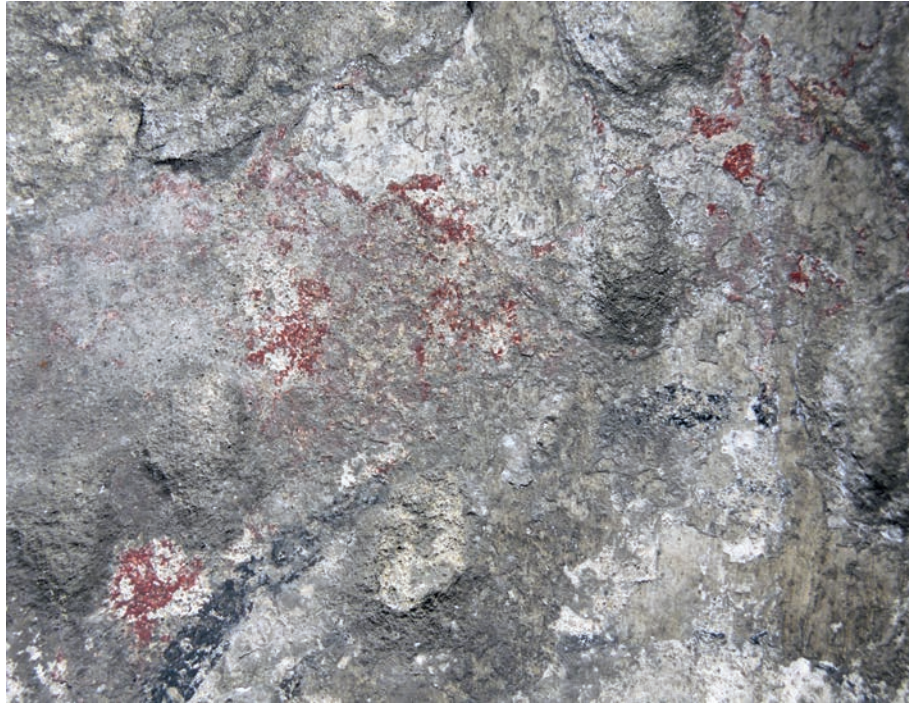
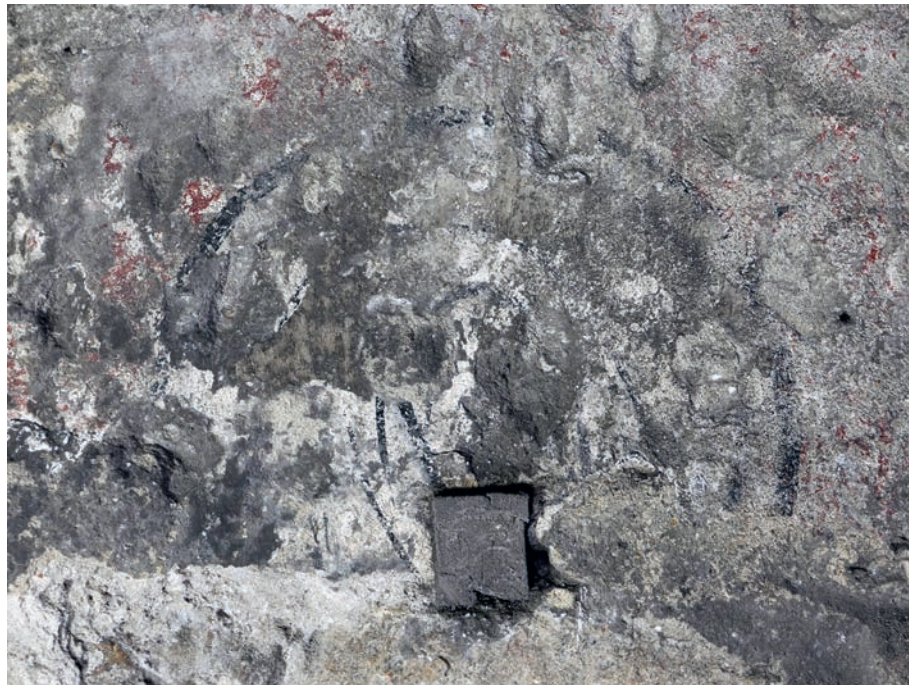
**Figure 54 :** (double page) Crucifixion : détail du cadre rouge et jaune venant fermer la scène, coin supérieur gauche contre le piédroit du triplet (B.) ; détail du fond, motif rouge sur fond blanc (C.) ; détail de la tête voilée et nimbée de la Vierge (D.).

Pour finir, en partie basse du décor sont conservées les traces des têtes de la Vierge et de saint Jean, respectivement à la droite et à la gauche du Christ. Marie apparaît nimbée et voilée de blanc, des rehauts noirs esquissent les plis du tissu (**Figure 54 D.**). La présence de Jean est supposée par des vestiges de peinture situés en miroir de l'autre côté de la Croix par rapport à la Vierge. Il s'agit d'un tracé noir en arc de cercle, qui correspond au nimbe du saint, et à des vestiges de couche picturale jaune que l'on peut interpréter comme des cheveux, par comparaisons avec les autres représentations masculines de la paroi.

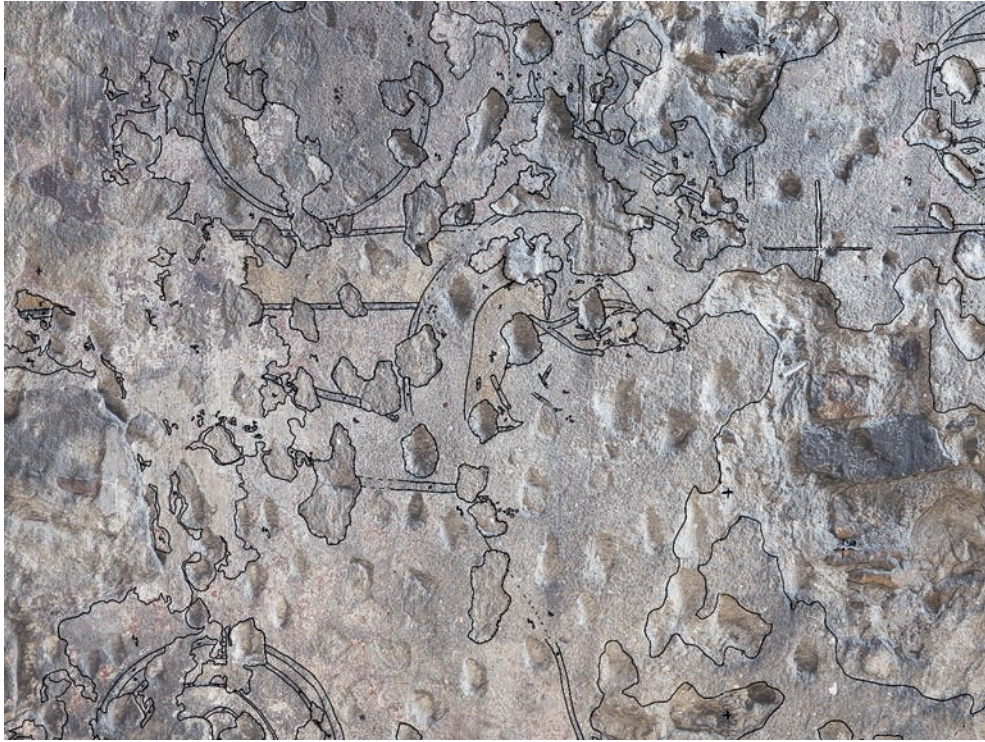
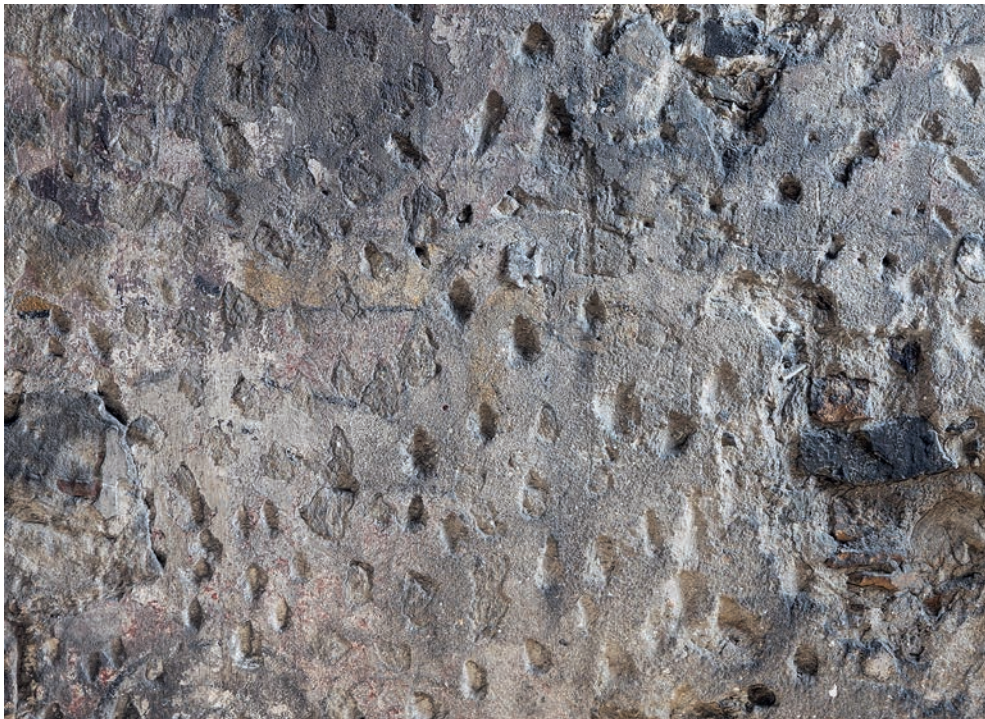
**Figure 56** : Détail du Christ en Croix au centre de la Crucifixion, superposition du relevé et de la photographie (A.) et cliché brut (B.).

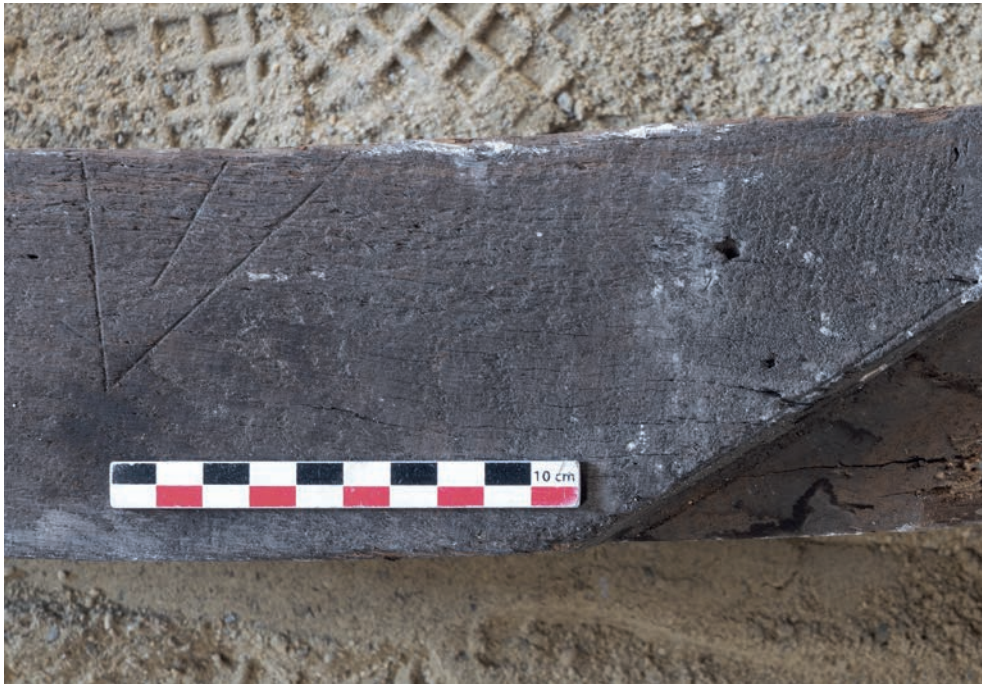
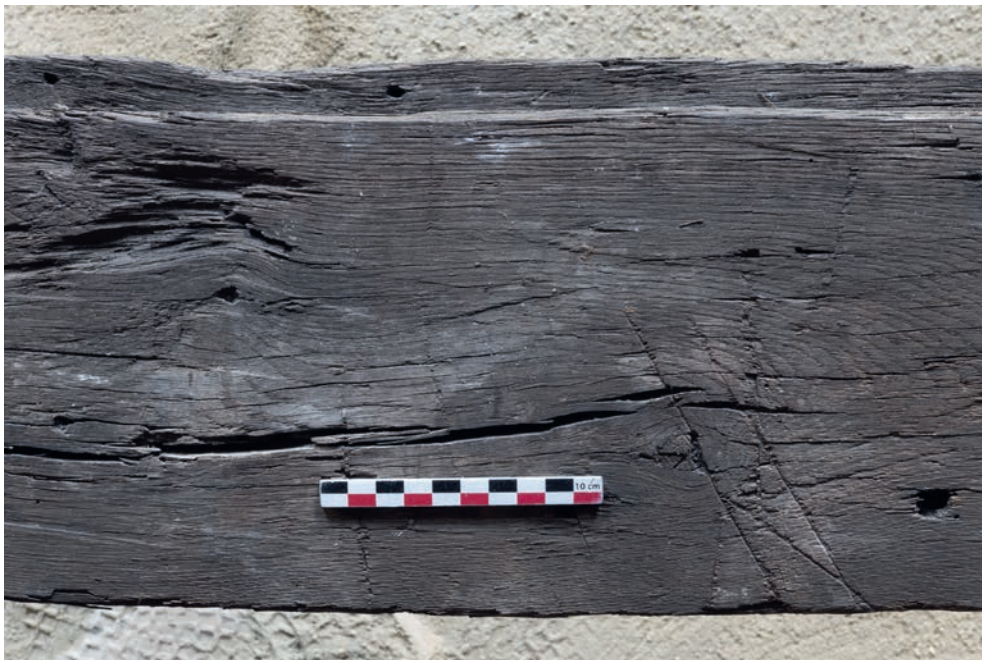
Figure 58 : (double page) Relevé des arbalétriers déposés - Éch. 1/20<sup>e</sup> ; Emilien Bouticourt.

Les trois arbalétriers récupérés sur la toiture récente ont été réemployés en gardant la même fonction qu'à l'origine, mais disposés à l'envers. Il est évident que leur réutilisation n'a pu se faire sans qu'ils soient recoupés et sans concevoir de nouveaux assemblages (ill. 22 et Figure 58). Ainsi leurs abouts<sup>74</sup> ont-ils été recoupés, pour créer d'un côté un tenon et de l'autre une entaille pour s'assembler par embrèvement<sup>75</sup> dans les entrants de la charpente du XIX<sup>e</sup> siècle. De même, des mortaises avaient été creusées sur une des faces pour installer des contrefiches (ill. 23). Ces dernières, longues de 1,20 m proviennent également d'anciennes pièces de la charpente du XV<sup>e</sup> siècle. Elles ont été sciées en deux dans leur longueur et largement amputés de leurs extrémités pour tailler des tenons. L'étude montre aussi que les pièces ont été marquées à l'aide d'une rainette<sup>76</sup> afin d'indiquer la position de chacune d'elle au sein des nouvelles fermes. Il se pourrait que ce marquage se superpose à celui du XV<sup>e</sup> siècle. En effet, les marques des contrefiches sont inscrites sur les faces sciées (Figures 59 A. et B.) ce qui assure qu'elles appartiennent bien à la charpente récente tandis que les marques patte d'oie de l'arbalétrier 1 et langues de vipères des arbalétriers 2 et 3 se trouvent sur les faces anciennement dressées à la hache ce qui laisse entendre qu'elles appartiendraient au dispositif d'origine. Ces marques ont peut-être servi à individualiser chaque ferme d'un signe distinctif au moment de leur montage<sup>77</sup> et de leur levage<sup>78</sup>.

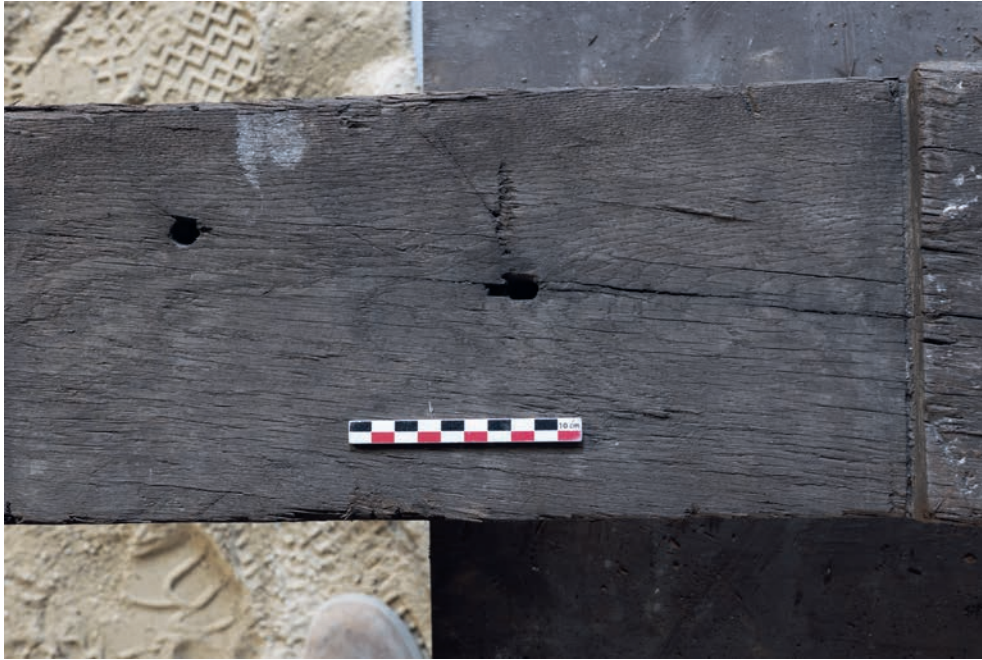
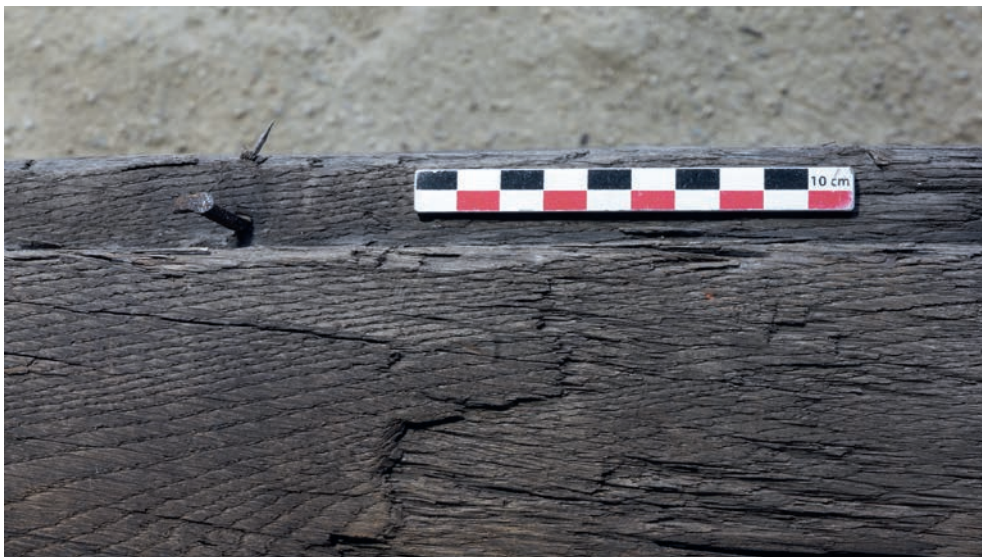
**Figure 59 :** A. Marque 6 inscrite sur la face sciée, contrefiche 2 ; B. Marque 2 patte d'oie inscrite sur la face équarrie, arbalétrier 1 ; Clichés : Emilien Bouticourt

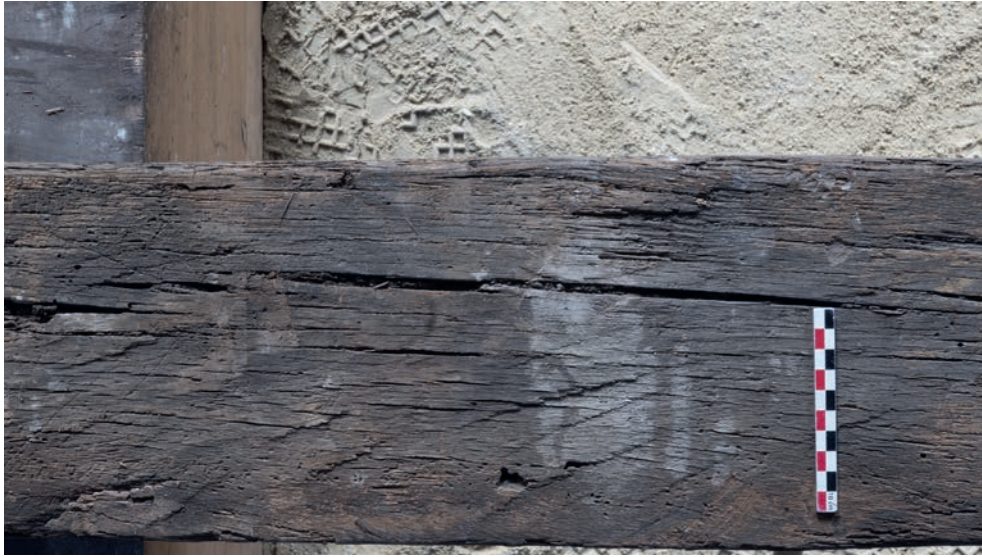
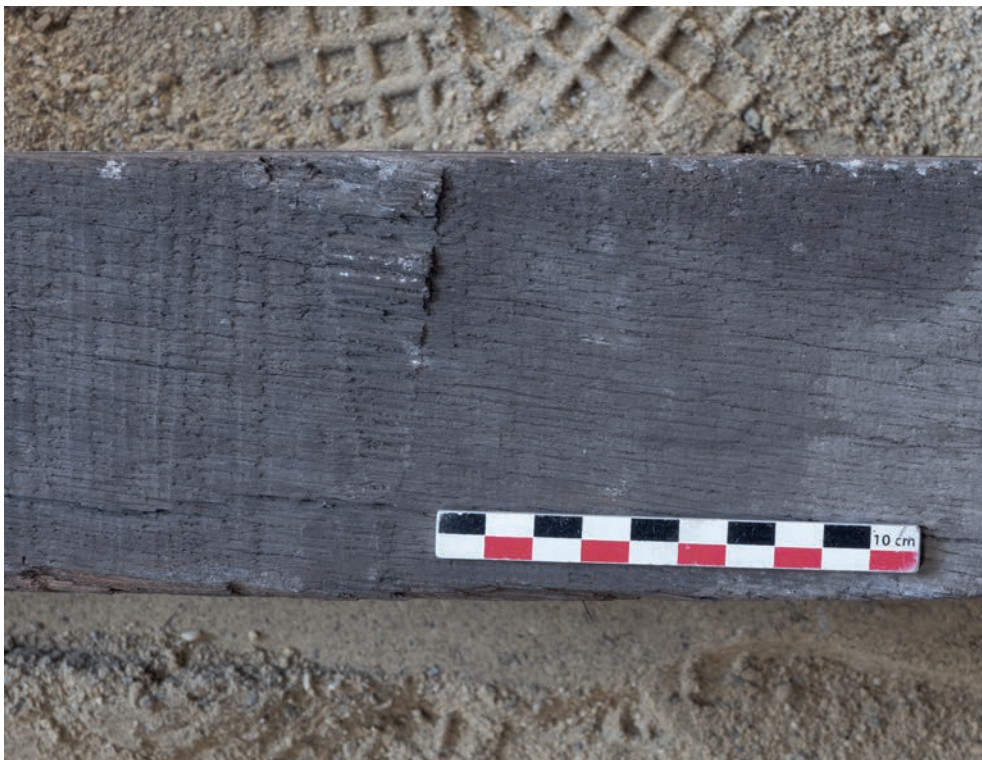
**Figure 60 :** A. Trous de clou à la sous-face, arbalétrier 1 ; B. Feuillure et clou, arbalétrier 3 ;  
Clichés : Emilien Bouticourt
